## KARTA OCHRONY HISTORYCZNYCH RUIN - TEORIA A PRAKTYKA. PRZYKŁADY Z MAŁOPOLSKI

*Charter on the Protection of Historic Ruins – theory and practice. Examples from Lesser Poland*

*Jan Janczykowski\**

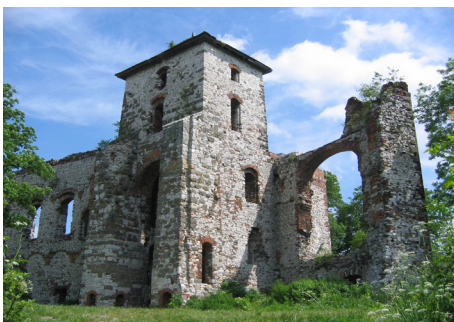
Ryc. 1 Zamek Tenczyn. Ceglany łuk stabilizujący zagrożony filar. Efekt prac Z. Hendla z 1912 r. Fot. autor, 2005 r.

Jak wspomniano wyżej, Zamek Tenczyn bardzo wcześnie, bo już ok. 1867 r., stał się przedmiotem pionierskich badań i zarazem prac konserwatorskich Władysława Łuszczkiewicza. Ok. 1883 r. na zlecenie właścicieli Tenczyna (od 1816 r.) - rodziny Potockich - prowadzono pierwsze prace hamujące procesy destrukcji murów, zatem utrwalające ruiny. W latach 1912-14 pracował tutaj wybitny konserwator krakowski Zygmunt Hendel, jeden z twórców restauracji zamku na Wawelu. Wprawdzie wykonał projekty nieco fantastycznej odbudowy Tenczyna, jednak nie przystąpiono do ich realizacji, prowadząc natomiast dalsze działania stabilizujące rozpadające się mury. Pamiątką pracy Hendla jest np. wielki łęk ceglany wiążący samotny wielki filar - część niezachowanego skrzydła południowego - z zespołem wieży Nawojowej. Dalsze prace o bliżej nieokreślonym zakresie prowadzono również w okresie międzywojennym. Dowodem uznania wysokiej wartości zamku jest jego wpis do rejestru zabytków już w 1930 r. - jako jeden z pierwszych wpisów w ówczesnym województwie krakowskim.

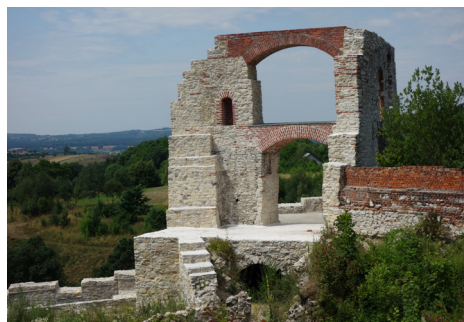
Ryc. 2 Zamek Tenczyn. Stabilizacja ściany elewacyjnej przy pomocy ceglanych łęków. Fot. autor, 2015 r.

(na razie jeszcze z wyłączeniem jej attyki). Fragmenty zamku, w tym barbakan z tzw. szyją, i Wieża Nawojowa z przedbramiem zostały już udostępnione do zwiedzania, niemniej zakres robót wymagających pilnego wykonania jest nadal bardzo duży: przewidziano na bieżący rok udostępnienie turystom części skrzydła wschodniego zamku górnego, a w latach następnych konieczne są badania i zabezpieczenie ruin kaplicy oraz stabilizacja całej południowej części zewnętrznych umocnień z trzema basztami i murami kurtynowymi, znajdującymi się obecnie w stanie katastrofalnym - ich ratowanie będzie wyjątkowo trudnym wyzwaniem dla projektantów i wykonawców. Należy przy tym podkreślić, że rodzina Potockich, która w 2014 r. odzyskała ruiny zamku, porozumiała się z dotychczasowym posiadaczem - Gminą Krzeszowice - w sprawie współdziałania w celu ratowania tego cennego zabytku. Na marginesie trzeba dodać jednak, że wniosek Gminy do Ministra Kultury i Dziedzictwa Narodowego o uznanie ruin zamku za pomnik historii pozostał nie rozpatrzony - podobno pojawiły się opinie, że prowadzone działania utrwalające ruiny mogą naruszyć autentyczność zabytku..

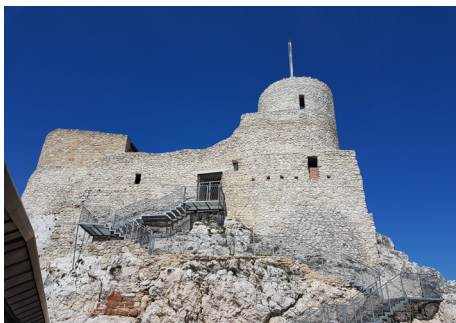
Ryc. 3 Zamek Górny w Rabsztynie. Z lewej strony nadbudowany pawilon muzealny. Fot. autor, 2018 r.

w miejscu zachodniego skrzydła budynku Zamku Górnego wybudować współczesny pawilon muzealny. Jego ściany są od zewnątrz wyłożone kamieniem wapiennym, jednak celowo nieznacznie różniącym się kolorem od autentycznych murów. Z uwagi na niekorzystną zmianę relacji wysokościowych między nowym pawilonem a pozostałościami wieży, która przestała być dominantą zespołu, zdecydowano się na jej nadbudowę - powstał tam punkt widokowy.

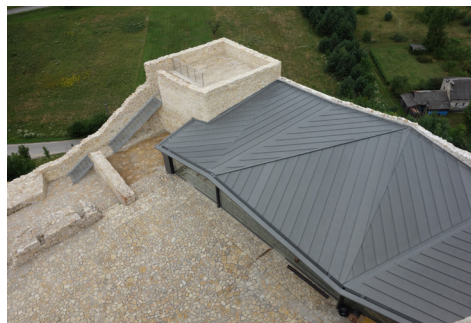
4

Ryc.4 Zamek Średni w Rabsztynie. Pawilon osłaniający zachowane mury i sklepienia odkryte podczas badań archeologicznych. Fot. autor, 2017 r.

W 2014 r. rozpoczęto badania reliktyw Zamku Średniego. Również tutaj, po usunięciu olbrzymich ilości gruzu odsłoniły się efektowne piwnice, nawet z dużymi partiami zachowanych sklepień i kamieniarką portali oraz okienek. Dodatkowo znaleziono w gruzie duży zespół renesansowej kamieniarki najwyższej klasy, przypuszczalnie z pracowni Bartolomeo Berrecciego. Te odkrycia również zmieniły plany odnośnie tej części zamku. Postanowiono znalezione elementy eksponować na miejscu, osłaniając odkryte piwnice nowoczesnym pawilonem, jednak zaprojektowanym tak, by był całkowicie niewidoczny z zewnątrz. Obecnie trwa przygotowywanie ekspozycji. Władze Miasta i Gminy Olkusz - właściciela zamku - zamierzają jeszcze dokończyć badania pozostałości barokowego pałacu od strony dziedzińca. W dolnej kondygnacji tego budynku planowane jest docelowe zaplecze dla obsługi coraz liczniejszych turystów.

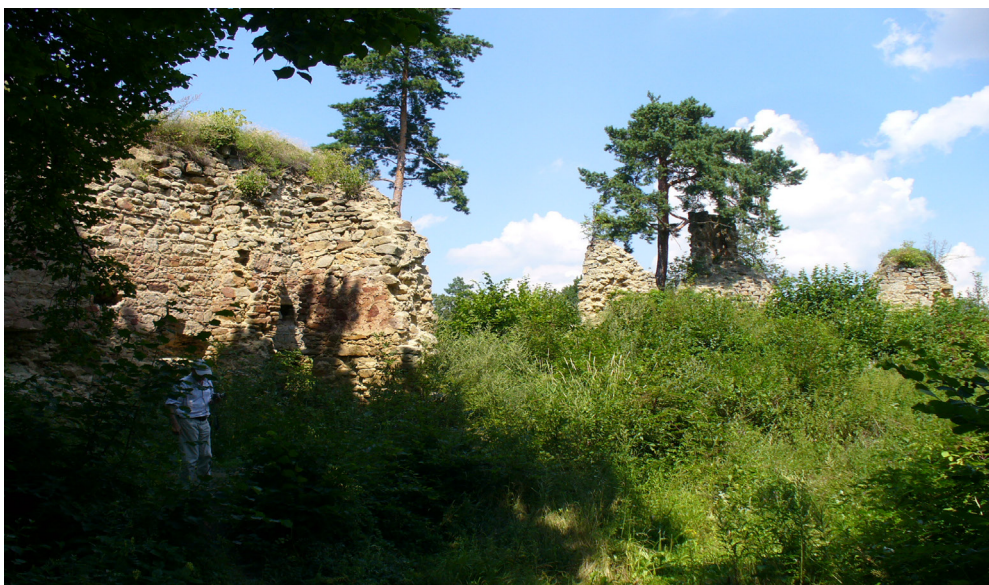
Ryc. 5 Zamek w Rożnowie. Stan sprzed badań archeologicznych. Fot. autor, 2008 r.

**3. Zamek w Rożnowie**, obecnie zachowany szczątkowo, zbudowano najprawdopodobniej w XIV w. W latach 1426-28 należał do Zawiszy Czarnego, następnie do jego spadkobierców. W końcu XV w. przeszedł na własność Tarnowskich. Zgodnie z rezultatami badań archeologicznych w końcu XVI i w połowie XVII w. uległ pożarom, po tym drugim pożarze już pozostał w ruinie. W latach trzydziestych i czterdziestych XX w. po powstaniu Zbiornika Rożnowskiego osuwiska zniszczyły najbliższe otoczenie zamku, w tym prawdopodobnie podzamcze. Brak wiarygodnej ikonografii i archiwaliów uniemożliwia wykonanie nawet teoretycznej rekonstrukcji. W ostatnich latach ruiny, zachowane już w stanie szczątkowym, zostały reprivatyzowane – w imieniu przywróconych dawnych właścicieli działa tutaj obecnie fundacja, powołana w celu ratowania ruin zamku. Z jej środków wykonano duży zakres badań archeologicznych, w wyniku których odsłonięto pozostałości dolnej kondygnacji budynku mieszkalnego, drugiego, młodszego domu, być może o funkcji pomocniczej, wreszcie pozostałości fragmentów murów obwodowych. Nie znaleziono bramy zamkowej, być może uległa zniszczeniu w wyniku osuwiska. Właściciele deklarują chęć eksponowania i udostępnienia dla zwiedzających odkrytych autentycznych reliktyw wraz z ciekawymi materiałami z badań archeologicznych, ale zarazem na nadbudowanym piętrze wprowadzić funkcję mieszkalną. Projekt koncepcyjny, ewidentnie inspirowany głośną realizacją Astley Castle w Wielkiej Brytanii przewidujący zabezpieczenie i zachowanie w całości reliktyw oryginalnych murów i uzupełnienie ich w sposób delikatnie kontrastujący nowymi murami oraz szkłem został jednogłośnie zaakceptowany z drobnymi uwagami przez Wojewódzką Radę Ochrony Zabytków w Krakowie. Następnie powstał projekt budowlany, uwzględniający wszystkie uwagi Rady, który uzyskał pozwolenie konserwatorskie. Obecnie właściciele starają się o środki z funduszy UE.
