FÖLDANYAGÚ KÜLSŐ FALAK TARTÓSSÁGA

Megépült példák és vizsgálati módszerek

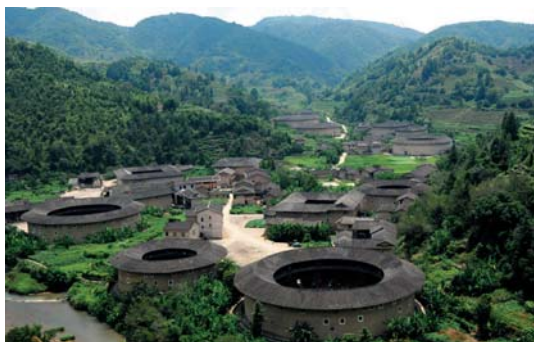
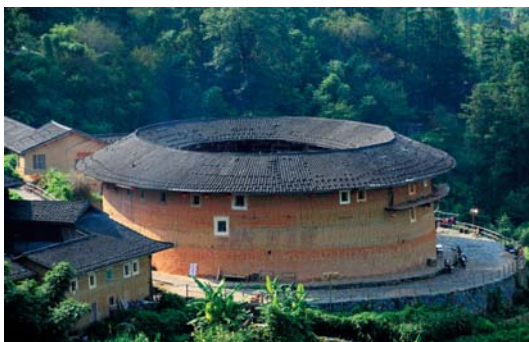
3. ábra. Tolouegyüttes, Fucsien, Kína (fotó: Fon Zhou, 2009)

4. ábra. Tolouépület, Fucsien, Kína (fotó: Fon Zhou, 2009)

rajzi területen, szubtrópusi éghajlaton állnak ezek a jellemzően kör vagy négyzet alaprajzú, 3-5 szintes közösségi lakóépületek. [33] A fa-, bambusz- vagy egyéb növényi rosttal kevert döngölt földfalak védelmét a japán példához hasonlóan kőlabazat és túlnyúló cseréptető biztosítja. Az ereszt kinyúlása igen tekintélyes (közel háromméteres), ami a 3-4. ábrákon is látható.

Előfordult, hogy a falakat mésszel stabilizálták, illetve az ablakok környékét meszeléssel is védték. Az épületek alapvetően parasztsaládok összefogásával épültek a gyakori rablótámadások elleni védelem céljából. A közel 700 éves épületek igen nagy falvastagsággal bírnak, az alul két méter széles falak a felsőbb szinteken egy méter szélességűre vékonyodnak el. Ennek ellenére a csapóeső hatásának ezek a falak is ki vannak téve: az 3-4. ábrákról is látható, hogy jelentős repedések vannak a vakolat-

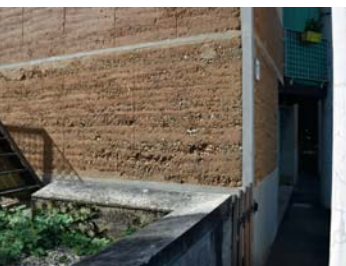
7. ábra. Vert fal lábazati eróziója, Domaine de la Terre, Franciaország (fotó: Medvey Boldizsár, 2019)

Lyon vonzáskörzetében található egy 1980-as években épült kísérleti településrész, a Domaine de la Terre. Több különböző földépítési technikával készültek a jellemzően 2-3 szintes sorházak, társasházak. A vert falú, illetve stabilizált, préselt földtégla épületek homlokzati felületeit mutatják az 5-8. ábrák. A képek az ideit, tehát 35-40 éves állapotot tükrözik. A falak védelmét itt is a szokásos csizma-kalap adta, változó, de jellemzően legalább egyméteres ereszkinyúlással. Ezek karbantartási szükségleteiről sem találtunk információt, de a helyszíni szemle során nem akadtunk felületi javításra vagy pótlásra utaló jelre.

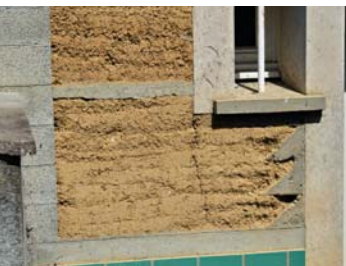
8. ábra. Vert fal felületi eróziója, Domaine de la Terre, Franciaország (fotó: Medvey Boldizsár, 2019)

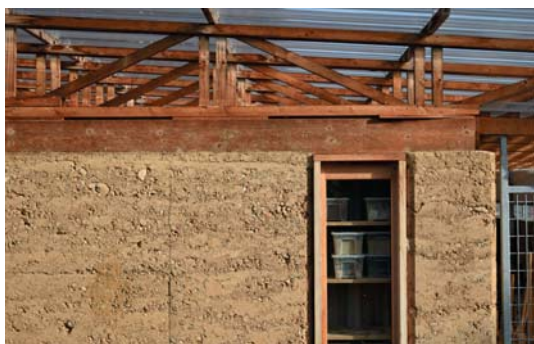
9. ábra. Műhelyépület, Villefontaine,

Franciaország (fotó: Medvey Boldizsár, 2019)

Az első példa egy kicsi, földszintes műhelyépület, amely a franciaországi Villefontaine településen található. A körülbelül tízéves döngölt földfalú épületet földépítészeti workshopok keretében építették laikusok, szakértői vezetés mellett (amaco), stabilizáció nélkül. Azóta karbantartásra nem volt szükség, főként annak köszönhetően, hogy a falakat a két hosszanti oldalon szélesen túlnyúló ereszkinyúló védte. A rövid oldalakon elhanyagolható a tetőkinyúlás, különösen, hogy a védett rész nagy részében a fa rácsostartóból készült fedélszék található. Ennek ellenére erózió szinte alig látható a falnak ezen a részén, sok helyütt látszódik még a zsaluzat által hátrahagyott sima felület. (9. ábra)

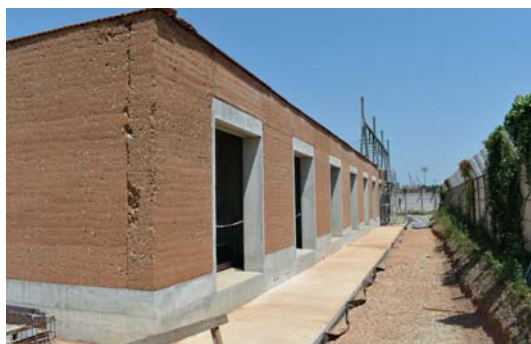
10. ábra. Transzformátorépület építés alatt,

Lyon, Franciaország (fotó: Medvey Boldizsár, 2019)

Egy fiatal lyoni építész szokatlan helyzetben választotta a földfalat: a helyi áramszolgáltató által megrendelt új transzformátorház külső térelhatárolása készült döngölt földből. A ház Martin Rauch épületeinek (lásd lentebb) mintájára vasbeton pillérvázis teherhordó szerkezettel épül, a földfal itt is csak önhordó külső térelhatároló falként funkcionál. Rauch ilyen jellegű épületeitől eltérően azonban itt a föld monolit technikával, a helyszínen készül. (10. ábra) Az eddigi példáktól eltérően azonban ez már csak a csizmát hagyja meg, az épület belső vízvezetetésű lapostetővel lesz ellátva, aminek következtében szükségtelenné válik a szokványos, nagy túlnyúlású tető.
