HOMLOKZAT ÉS TETŐSZERKEZET KÖZÖTTI TŰZTERJEDÉS PROBLÉMÁI

A homlokzati tűzterjedés speciális esete

TAKÁCS, Lajos Gábor – JANKUS, Bence: PROBLEMS OF FIRE SPREADING BETWEEN FACADES AND ROOF

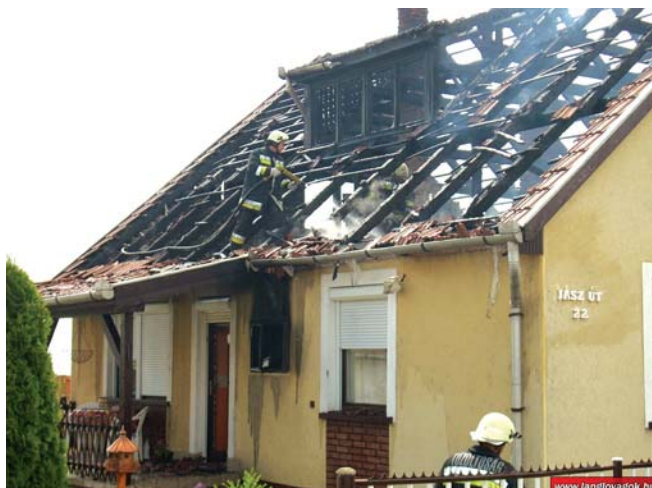
1. ábra. Villanyórában keletkezett tűz miatt leégett tetőszerkezet (forrás: langlovagok.hu)

A tűz forrása lehet akár külső – pl. egy villamos mérőóraszakrény meghibásodása (1. ábra) – vagy épületen belüli is, például konyhai tűzkezelés – a főzőlapon felejtve túlhevült és kigyulladt olaj. [1]

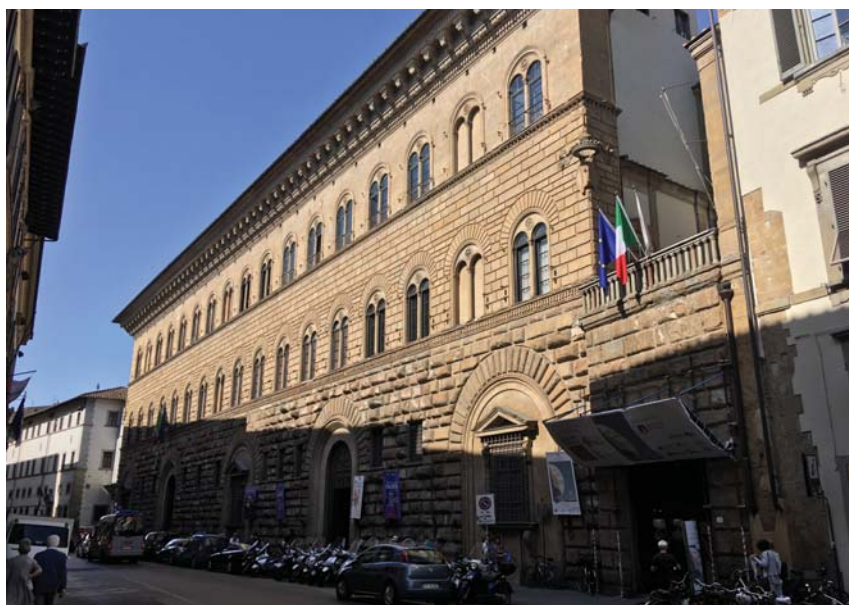
3. ábra. A firenzei Palazzo Medici Riccardi homlokzata
(fotó: Jankus Bence)

A reneszánsz lakóépületek homlokzata jellemzően pártázattal vagy klasszicizáló koronázó tagozattal zárul, a vízvezetés szerkezetei így még mindig visszahúzott helyzetűek. Figyeljük meg továbbá a korra oly jellemző firenzei palazzohomlokzaton (3. ábra), hogy a legfelső emelet ablakainak szemöldökét több méter függőleges távolság választja el a kőszerkezetű eresztől. Ezen megoldásokba nem nehéz beelátni a tűz elleni védekezés, a homlokzatról a tetőre történő tűzterjedés megakadályozásának céljait, annál is inkább, mert a történelmi korban az épületelemek, az építményszerkezetek formai és műszaki fejlődése tapasztalatokon alapuló, szerves folyamat volt; csak azok a megoldások maradtak fent, amelyek műszaki szempontból is megfelelőek voltak.

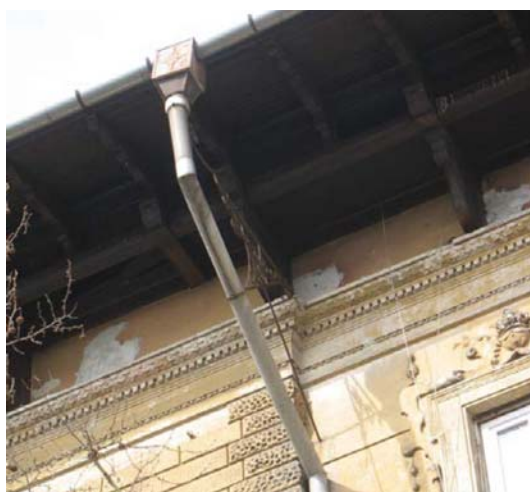
4. ábra. Függőeresz-csatorna díszes ejtővezeték-tartó konzollal, faanyagú ereszképzéssel
(fotó: Laczkovics János)

A barokkban jelentek meg a homlokzat síkjából kiülő első ereszek, ám ezek még mindig jellemzően valamilyen koronázó kőtagozattal védettek alsó irányból. A ma is ismert csüngőeresz-kialakítás a historizmustól datálható. Eleinte még volt az eresz alatt koronázó tagozat, csak később terjedtek el a teljesen független, látszó szarufavéges ereszkialakítások. (4. ábra)

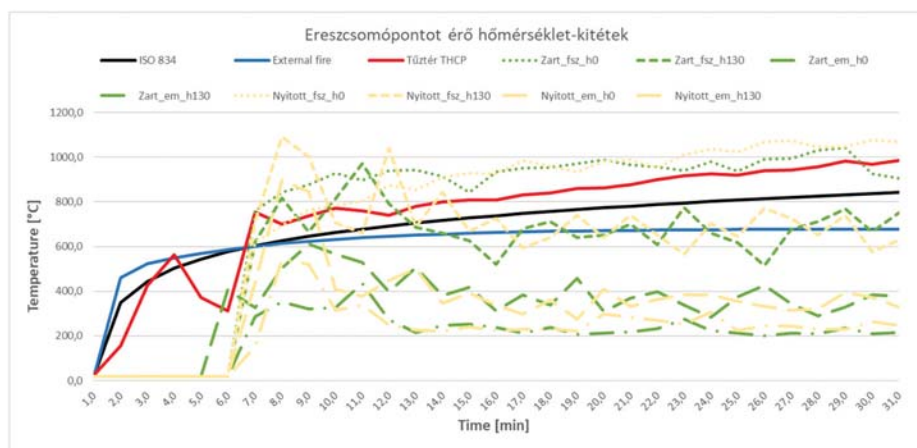
12. ábra. Szimulációs eredmények 1: ereszcsonópontot érő hőmérsékletkitételek

Szimulációs eredményeinket a 12. és 13. ábrán mutatjuk be. A 12. ábrán az ereszcsonópontot érő legnagyobb hőmérsékletértékeket ábrázoltuk. Referenciaként látható az ISO 834 szabvány szerinti zárt téri cellulóz tűzgörbe (fekete színnel), az EN 1991-1-2:2005 (Eurocode 1) szabvány szerinti külső tűzhatás (external fire) tűzgörbe (kék színnel), valamint a szimulációk során a tűztérben mért hőmérséklet-idő görbe (piros színnel). A 13. ábrán az MSZ 14800-6:2009 szabvány szerint a tűztér feletti

ereszcsonópontot, hogy az várhatóan meggyullad (az építési gyakorlatban felhasznált faanyagok gyúladáspontja 230-340 °C körül mozog).

- A geometriai kialakítás (nyitott/zárt eresz) nincsen számottevő hatással a hőmérsékletkitételre.
- A mértékadó hőmérsékletkitétet nem az eresz alatt, hanem a homlokdeszka élén mértük. Ez alapján a légrés beszellőzési zónájában alakul ki a legmagasabb hőmérséklet, ami nagy valószínűséggel az alátétchéjazat meggyulladását okozza.

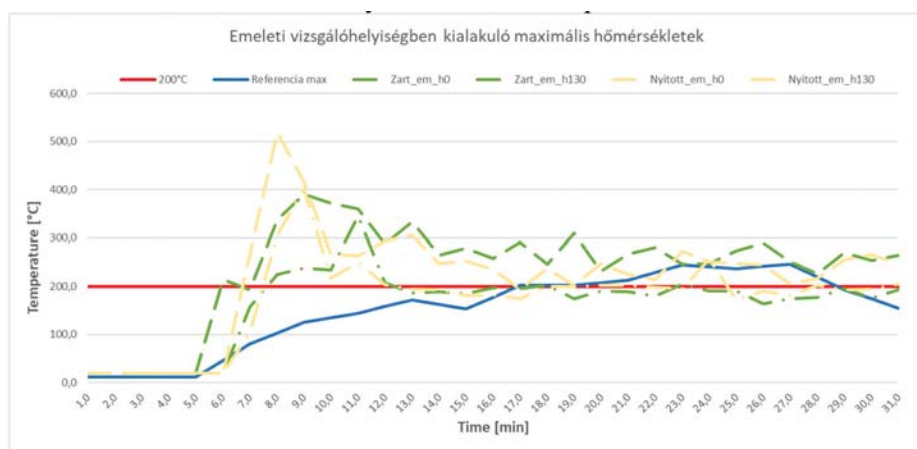
13. ábra. Szimulációs eredmények 2: emeleti vizsgálóhelyiségben mért hőmérsékletkitételek

vizsgálóhelyiségben az ablaksíktól befelé-kifelé 10-10 cm-re mért mértékadó hőmérsékletkitételek láthatók. Referenciaértékként egy sík, vakolt homlokzati hőszigetelő rendszerrel végzett valós tűzteszt emeleti vizsgálóhelyiség belső oldali mérési eredményeinek a szabvány által előírt, a legmagasabb értéket mérő műszerértékeit, valamint a szabvány által előírt maximális megengedett hőmérséklet-emelkedést $\Delta T_{\text{max, megengedett}} = 180 \text{ K} > 20 \text{ °C} + 180 \text{ °C} = 200 \text{ °C}$ jelölő 200 °C-os hőmérsékletet ábrázoltuk.
