AUDITORIA ENERGETICA EN EL HOSTELLING INTERNACIONAL MALARGUE TECNOLOGIA DE CONSERVACION DE ENERGIA, USO DE ENERGIA SOLAR Y COMPORTAMIENTO TERMICO.

RESUMEN: El estudio realizado consiste en una auditoria energética en las instalaciones del hostelling internacional Malargüe, en tres edificios que integran el conjunto, haciendo énfasis en el propio edificio del Hostel. Se han realizado estudios teóricos y de medidas in situ, para determinar la proporcionalidad de las pérdidas de energía que determinarían los alcances de cada solución propuesta, de manera de reducir el consumo energético. A continuación se estudió la posibilidad de incorporar un sistema solar pasivo de invernadero, para aumentar la ganancia de energía sobre todo en los meses intermedios y en los días soleados de invierno, incorporando debidas protecciones para los meses de verano. Se ha estudiado también la posibilidad de incorporar sistema de agua caliente solar para mejorar el ahorro de energía. Se han practicado las soluciones parcialmente y se muestran los consumos energéticos y medidas in situ con la nueva situación. Se puede observar un ahorro previsto de 30.5 % y un ahorro real de 21.5 % , dado que la cantidad

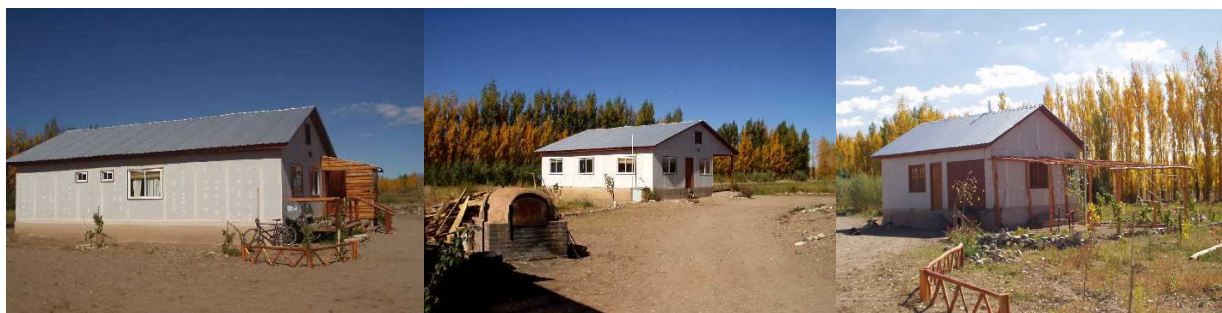
Figura 1: Edificios que conforman el conjunto del hostelling internacional.

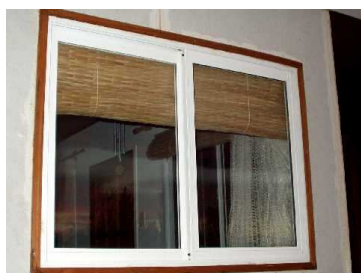
Figura 2: ventana de aluminio con doble contacto y doble.

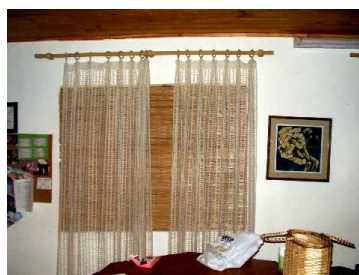
- 1- La orientación de las viviendas es correcta, el lado mayor hacia el Norte maximizando potenciales ganancias en invierno, minimizando las ganancias al Este y Oeste en verano. La ubicación en el terreno, también es correcta, manteniendo una distancia entre ellas que permite un asoleamiento sin obstrucciones entre edificios. Figura 1.
- 2- El sistema constructivo tiene cerramientos con inclusión de aislamiento térmico, lo que se considera apropiado para la zona de implantación.
- 3- La tecnología de las ventanas es buena, con un buen sistema de cierre a las infiltraciones. Además posee una protección de totora (planta que se cultiva en el lugar), que es muy eficiente como aislación nocturna. Figura 2.

Figura 3: ventana con protección de cortina de totora.

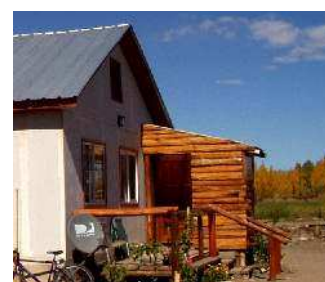
Figura 4: ingreso al edificio del hostel.

- 4- La puerta de ingreso posee una protección parcial contra el viento (Figura 4).
- 5- El sistema de calefacción es por losa radiante, ubicada en el piso. En la instalación del sistema no se ha colocado aislación térmica debajo del tendido de caños. Es interesante haberse elevado sobre el piso 0.60 m, en razón de evitar el contacto con el suelo, de las nevadas y la humedad que este propicia.
- 6- El ático ubicado entre el cielorraso y la chapa, se encuentra ventilado en exceso ya que posee aberturas sobre dos costados y rendijas en los dos restantes. Si bien es importante la ventilación para controlar la condensación debajo de la chapa, sin embargo, resulta excesiva y debe ser controlada.

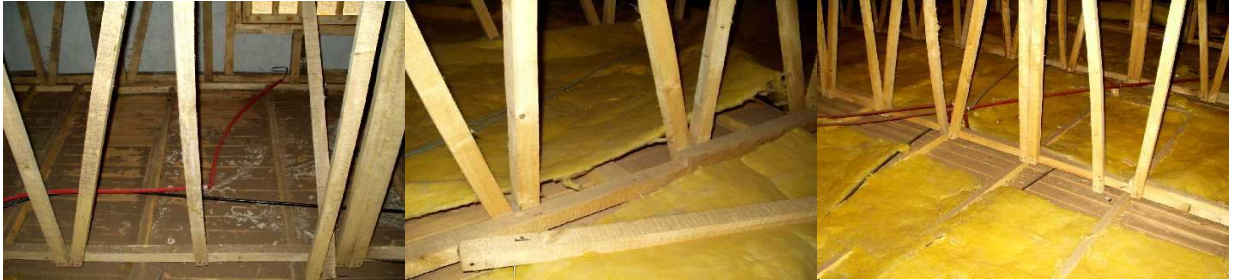
- 7- La aislación térmica sobre el cielorraso, no tiene barrera de vapor que evitaría la condensación en el ático, además evitaría la caída de lana de vidrio hacia las habitaciones. Además no posee la continuidad necesaria, en todo el cielorraso. Figura 5.
- 8- El tramo de cañería de distribución de calefacción tiene una tirada importante entre edificios, razón por la cual, podría también presentar un enfriamiento adicional.
- 9- El sistema de agua caliente, con dos calefones en serie, que funcionan a destiempo, no simultáneamente, podría también ser causal de costos energéticos adicionales.

Figura 5: cielorraso desde el ático. Se puede observar que la aislación es incontinua.

Por otro lado, el cielorraso adolece de una barrera de vapor, necesaria para que no fluya el vapor hacia el ático y para que no caiga filamentos de lana de vidrio al interior de las habitaciones.

Se propone colocar aislamiento térmico de poliestireno expandido (telgopor) de 4 cm. de espesor pegándolo sobre la superficie del cielorraso. Se requiere colocar una tira sobre cada borde lateral y debajo de cada cabreada, que es donde la lana de vidrio no llega a cubrir, de acuerdo al esquema de la página siguiente.

Sería importante colocar una barrera de vapor que puede consistir en una película de polietileno de unos 100 micrones, en cada paño, tomada con chinchas y se colocada debajo de la aislación, inmediatamente encima del machimbre. Esto previene el ingreso de vapor al ático, que permanece más seco y evita la caída de la lana de vidrio hacia las habitaciones.

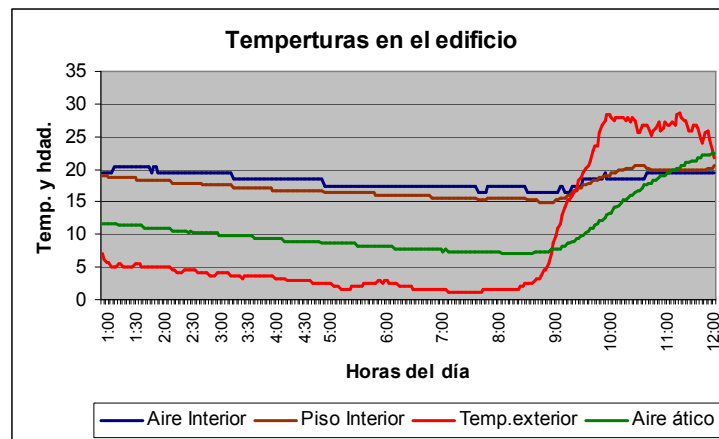
Se midió la temperatura del ático y del dormitorio del extremo sur-este y la exterior simultáneamente. Los resultados se pueden observar en la figura siguiente.

Figura 6: mediciones de temperatura en el edificio del hostel.

Se puede observar como la temperatura del ático resulta intermedia a la temperatura exterior y la del dormitorio. Si la aislación térmica funcionara mejor, la temperatura del ático debería ser más cercana a la temperatura exterior. Ahora bien, esto indica que éste (ático) funciona como un espacio con calefacción intermedia.

La transmitancia térmica del dormitorio hacia el ático, resulta ser de $2.34 \text{ W/m}^2\cdot\text{°C}$ para la zona sin lana de vidrio y de $1.07 \text{ W/m}^2\cdot\text{°C}$ para la zona con lana de vidrio. Conociendo las temperaturas de cada sector se puede calcular la cantidad de calor que fluye a través del techo y de este modo obtener la transmitancia real tomando en cuenta la situación de que en parte no existe aislamiento térmico sobre el cielorraso, en parte, esta aislación térmica se encuentra aplastada haciéndola casi inservible. En estas condiciones la conductancia térmica promedio resulta ser de $1,21 \text{ W/m}^2\cdot\text{°C}$, teniendo en cuenta que hacia el final de la noche sube hasta $1.4 \text{ W/m}^2\cdot\text{°C}$. Este valor nos servirá para efectuar el balance térmico del edificio.

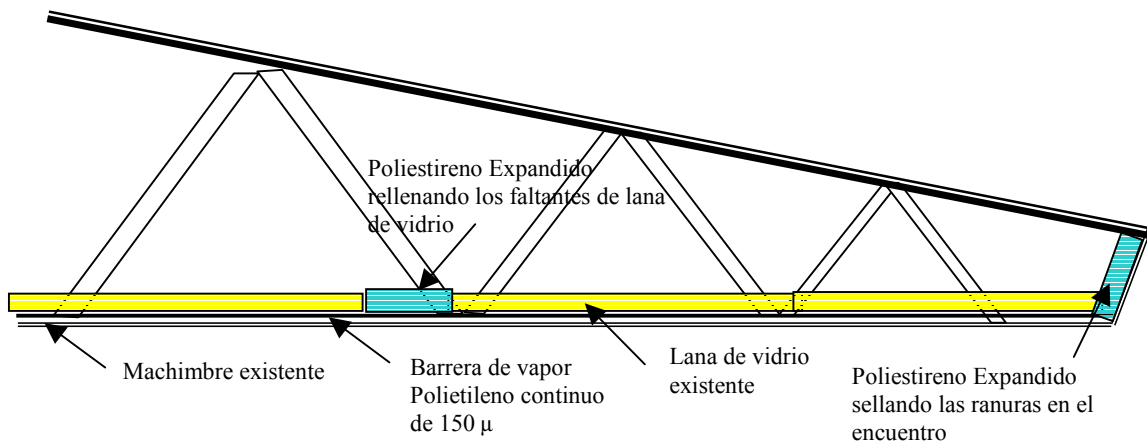
Figura 7: esquema indicativo de cómo mejorar la aislación térmica del ático.

Para disminuir la infiltración en el ático se propone sobre los lados laterales, pegar una cinta de membrana con aluminio autoadhesiva para bordes, cerrando las aberturas de estos costados. En las aberturas sobre los lados oeste y este, se pueden cerrar también, dejando solamente una raja equivalente a 1 metro de cada lado. De este modo, la conductancia del techo baja a $0.7 \text{ W/m}^2 \cdot ^\circ\text{C}$.

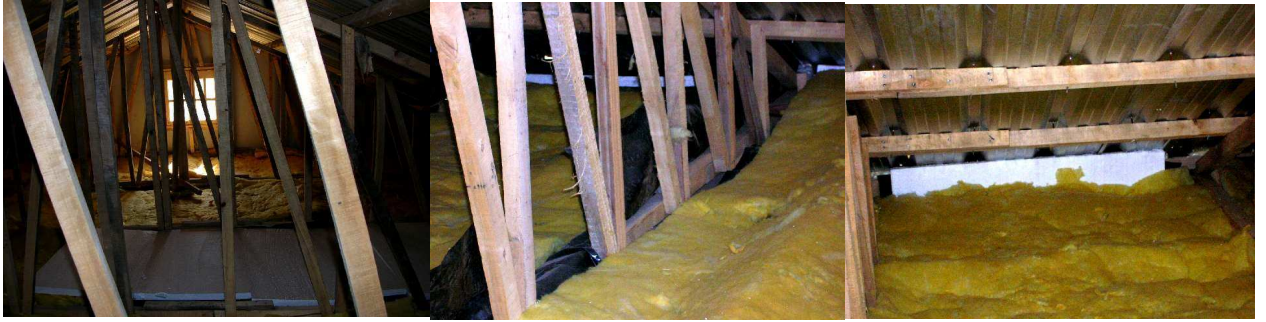
Figura 8: fotos mostrando la colocación de la lámina de polietileno y el poliestireno expandido en los bordes y entre cabreadas cuando fuera necesario.

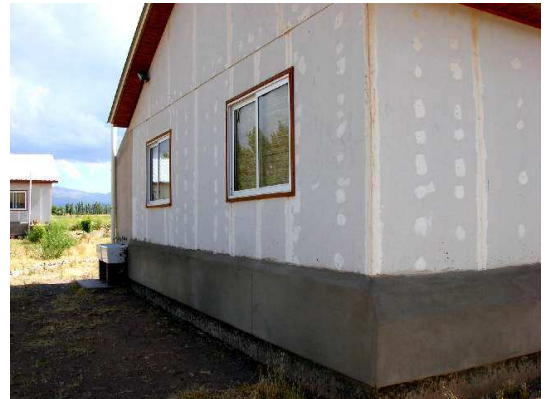
La Figura 9 muestra un esquema de cómo de cómo se colocó el aislante térmico en este elemento y la Figura 10 aparece una foto donde muestra cómo quedó esta aplicación.

Figura 10: foto de la incorporación de aislación térmica al basamento

Se propone trabajar con una aislación térmica de poliestireno expandido de 4 cm. como elemento aislante que iría pegado a la actual fundación. Para colocarlo, se colocan 2 alfajías de álamo de 2" x 2" (puede ser sin cepillar) y se coloca entre ellas el telgopor. Luego se clava metal desplegado en ellas y se hace un revoque grueso con una capa de concreto al que se le añade un hidrófugo tipo SIKA 1 ó CERESITA, cuya preparación es de 1kg de hidrófugo en 10 litros de agua y con esta solución acuosa preparar el concreto para revocar. Esto evitará la subida de humedad por capilaridad por los cimientos.

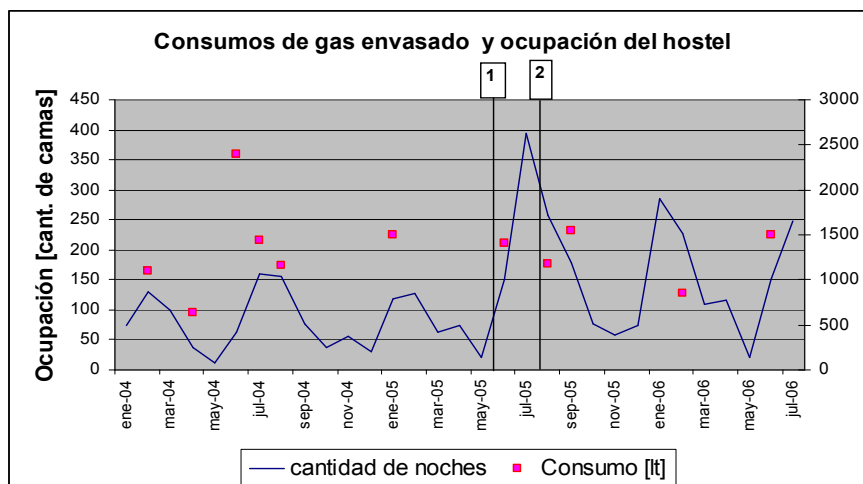
Los consumos de energía han ido disminuyendo a medida que el edificio fue adicionado con los trabajos necesarios. Por ejemplo, a partir de Junio de 2005, ya se había instalado la aislación de techo y a partir de agosto de 2005 se incorporó la aislación de los paramentos. La Figura 12 muestra la curva de ocupación desde enero de 2004 hasta julio de 2006, como se puede apreciar a partir de la primera línea indicada con el número 1, se aprecia el mayor ahorro del sistema. La línea indicada con el número 2 corresponde a la colocación de la aislación en el basamento. Se puede apreciar el menor uso de energía aunque aumenta considerablemente la afluencia de huéspedes.

Figura 12: muestra consumos y cantidad de noches desde enero 2004.
