DIVISIÓN DE CIENCIAS Y ARTES PARA EL DISEÑO  
Especialización, Maestría y Doctorado en Diseño

**PUESTA EN VALOR DEL ESPACIO ARQUITECTÓNICO Y DEL PAISAJE EN PALACIO NACIONAL.  
DOS MIRADAS DE RECUPERACIÓN Y CONSERVACIÓN DEL ESPACIO ABIERTO.**

Tesis para optar por el Grado de Maestría en Diseño, Planificación y Conservación de Paisajes y Jardines

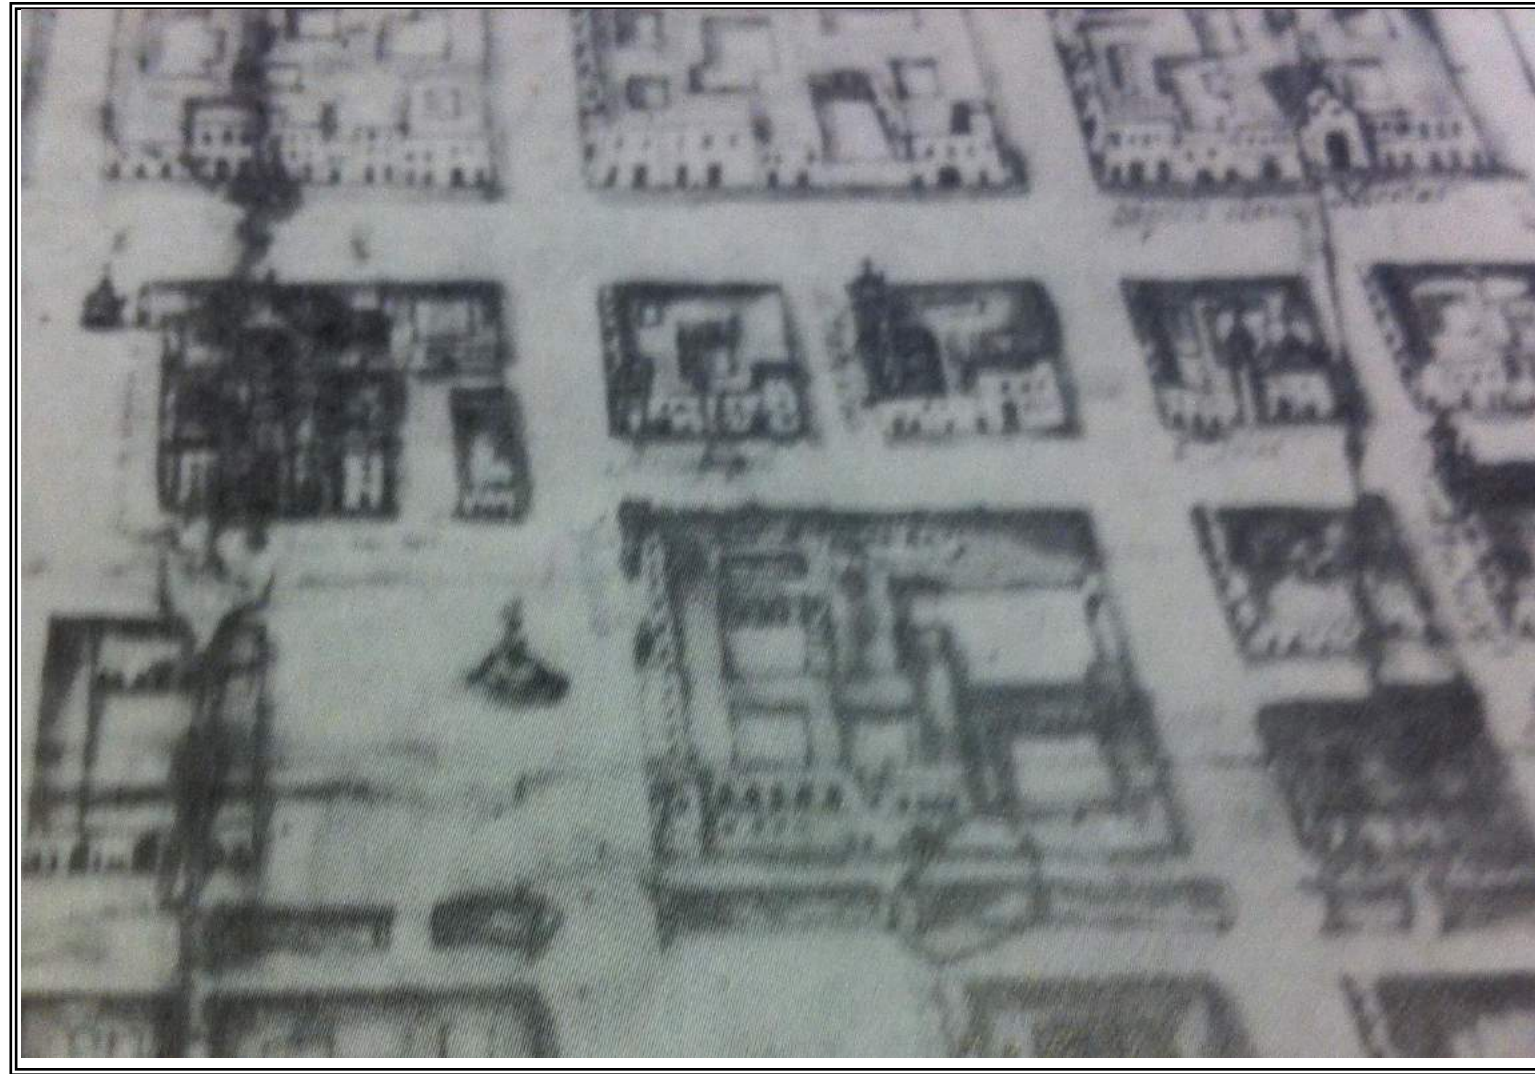
C2-2 En este fragmento de la planta perspectivada se observa el Palacio virreinal, aproximadamente a finales del siglo XVIII, no se cuenta con la fecha exacta. Planta perspectivada de la parte central de la ciudad, indicando claramente las plazas y calles; se observan la Acequia Real al sur del Palacio Virreinal el edificio de la Aduana, San Andrés, la Catedral, el Parián, el Arzobispado, Santa Teresa, Santa Inés, el Hospital del Amor de Dios, Jesús María, el Colegio de las Niñas Capuchinas, San Bernardo, Porta Coeli, la Universidad y San Jerónimo, entre otros. Limita: al norte con Plaza de Santo Domingo, al sur con San Jerónimo, al oriente con el Hospital del Amor de Dios (Academia de San Carlos) y al poniente con San Francisco. El plano no tiene título, redacción del autor, ni escala gráfica. Data aproximadamente de finales del siglo XVIII. Fuente: Archivo Fotográfico del INHA es DCXIV-84.

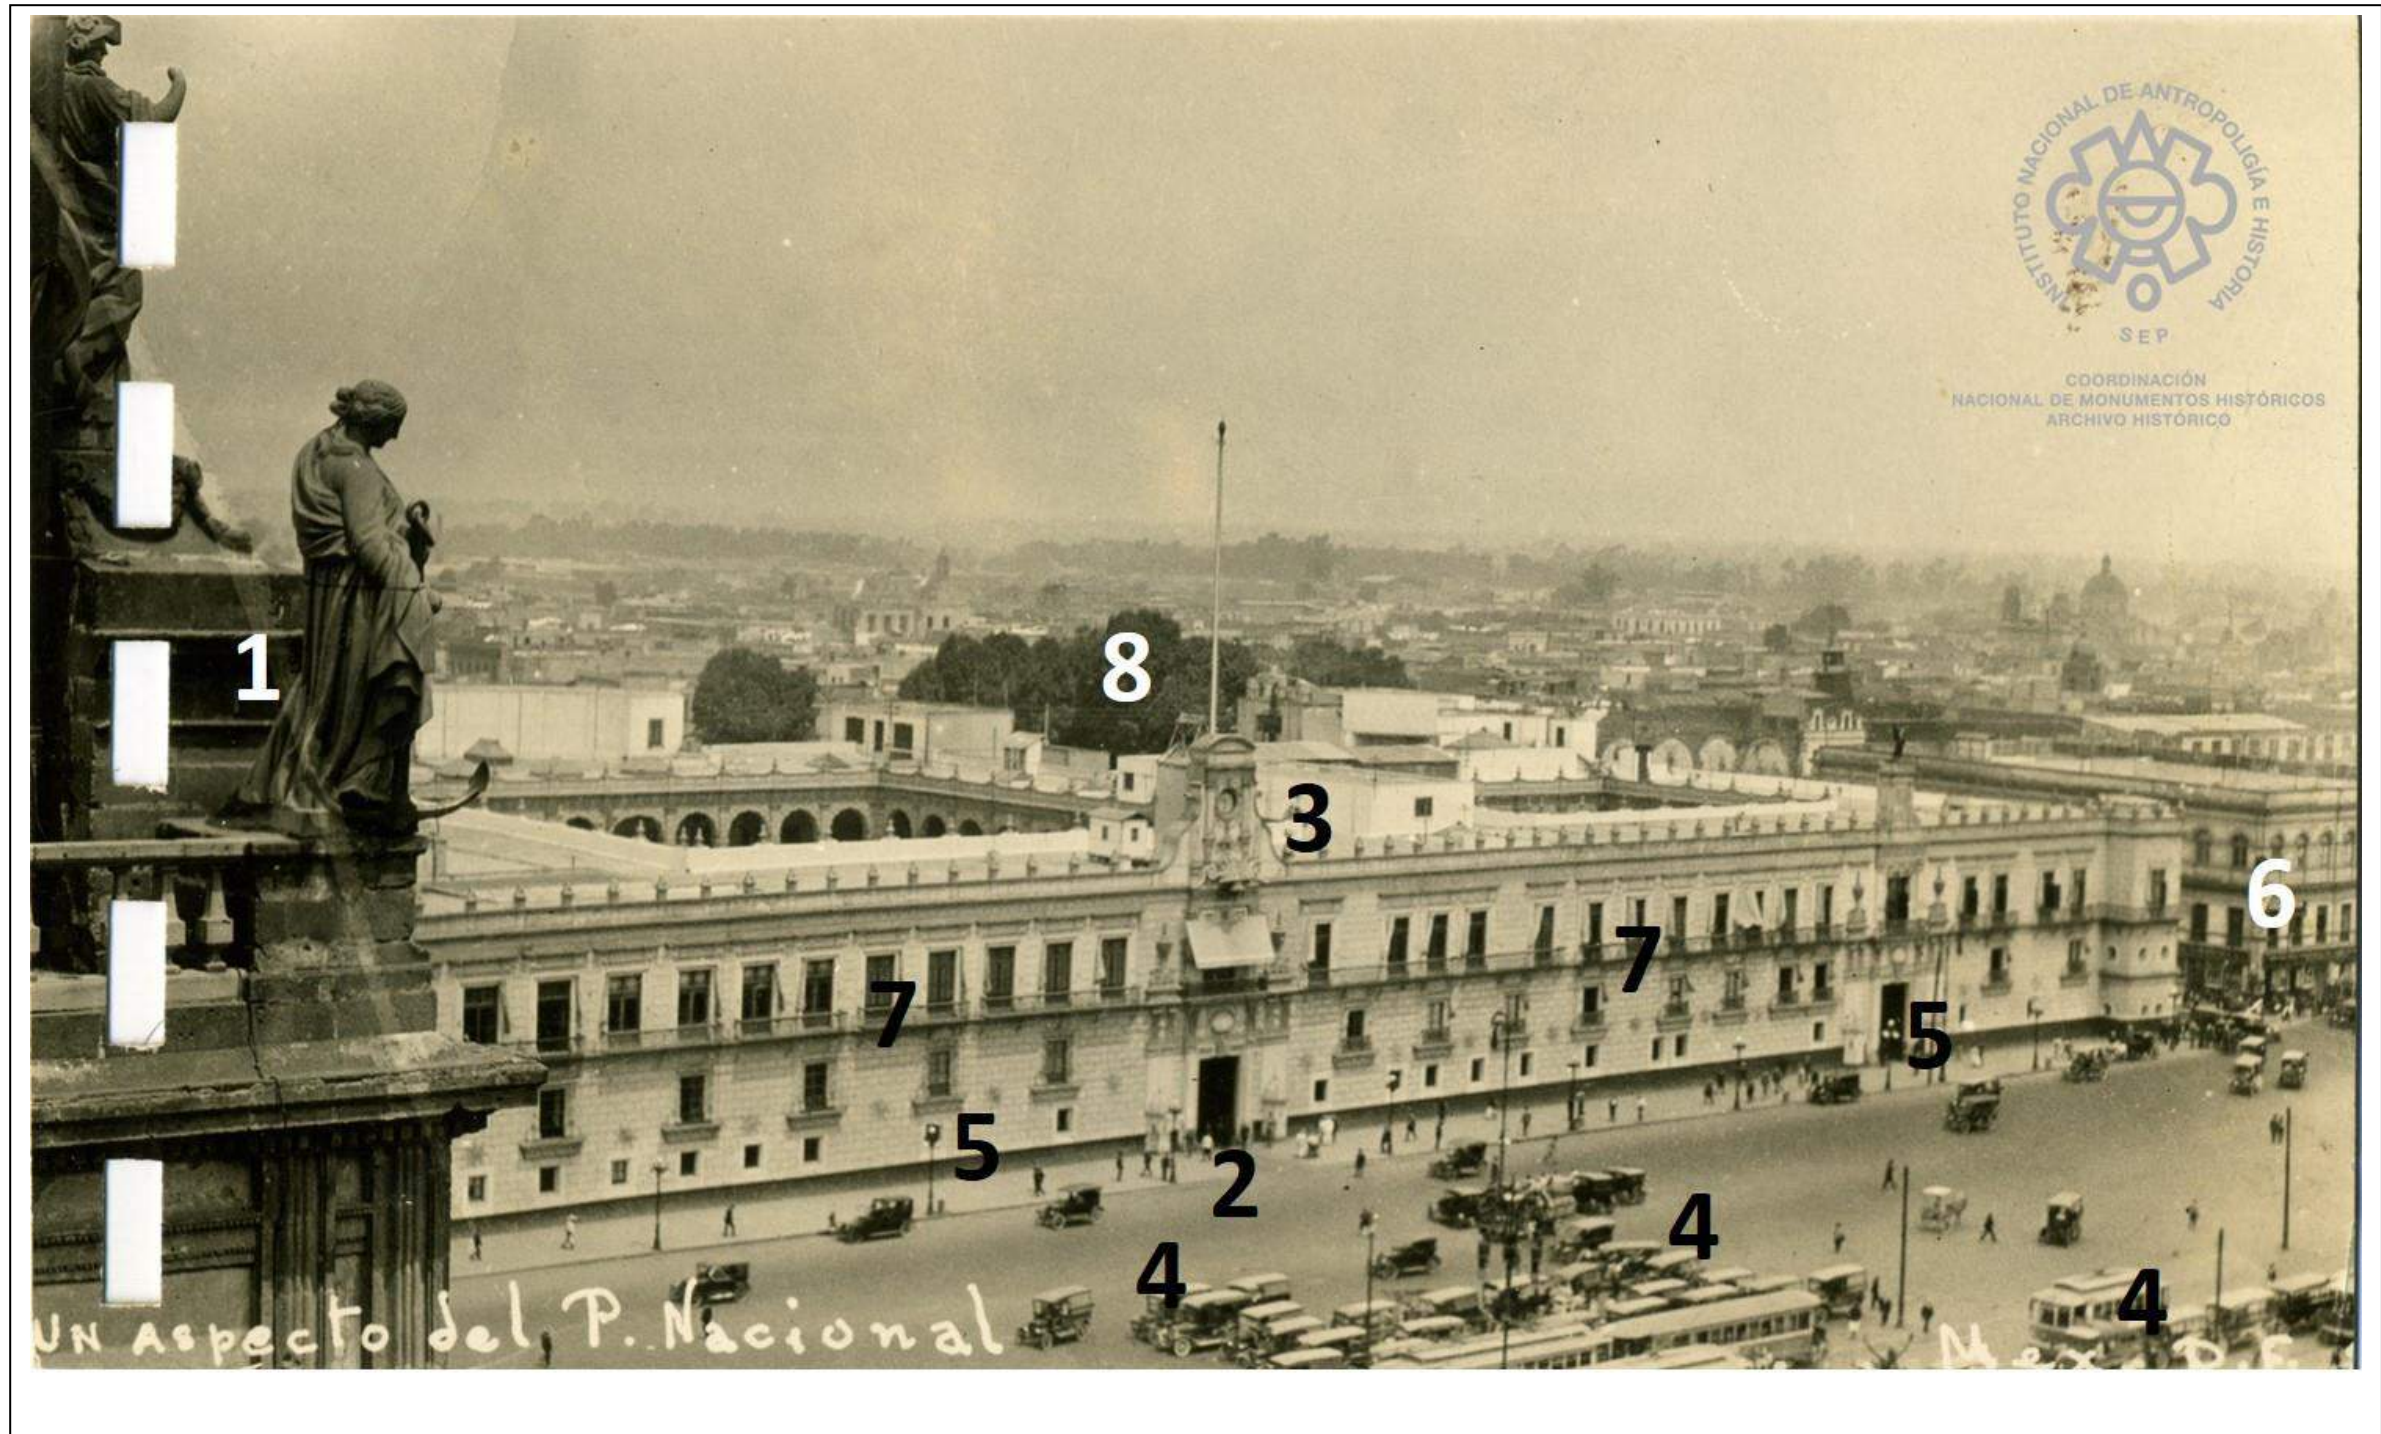
C3-04 -Fototeca Constantino Reyes Valerio de la CNMH Secretaría de Cultura-INAH-MEX referencia de la imagen sn-4 En el año entre 1881 a 1900. Vista del Zócalo y Palacio Nacional en una postal de C.B. Waite de principios del siglo anterior, posiblemente en 1900. La foto está tomada desde la Catedral Metropolitana.  
 Descripción.- Se observa que en la imagen de la fototeca, del año 1900, en el edificio de Palacio Nacional, dos grandes patios, lo cuales se han conservado hasta este año.

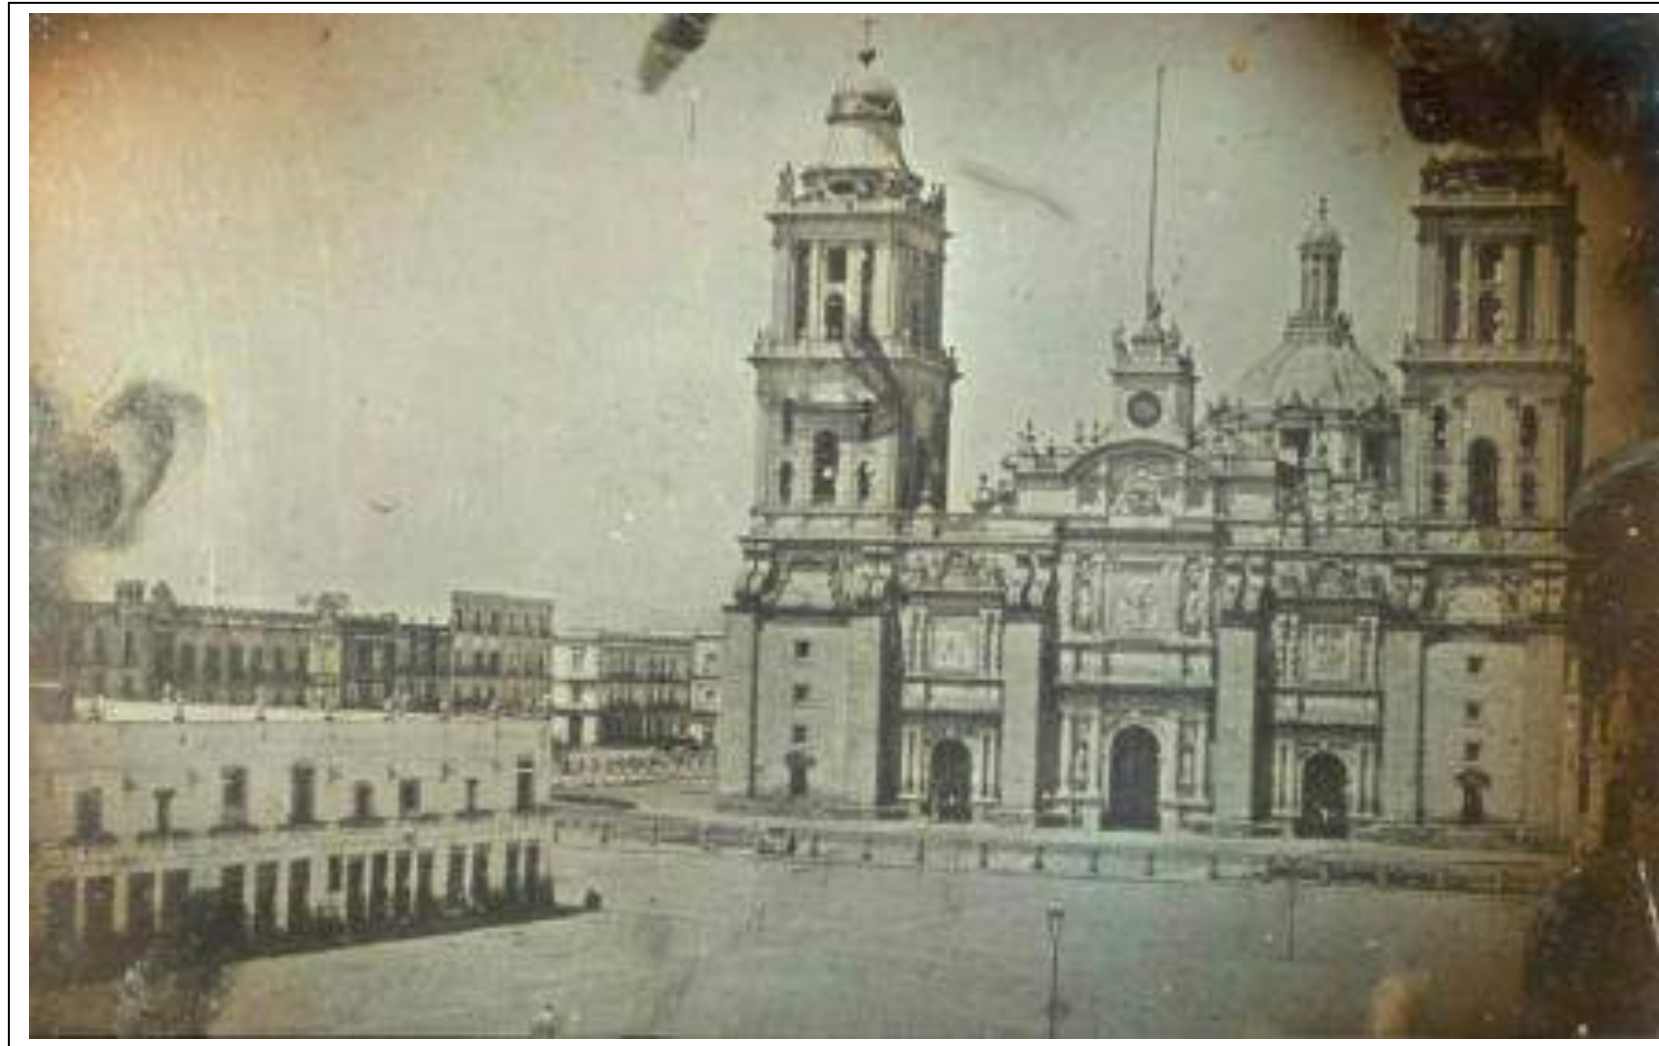
Al fondo de la estampa se observa la Catedral de la Ciudad de México, la cual se puede apreciar una delimitación de postes bajo tipo bolardos, lo cual brinda un límite hacia el atrio. En la Plaza Mayor aún se encuentra el Mercado del Parián, el cual fue demolido tres años después, compuesto de dos niveles con una arcada en la parte de abajo y una serie de ventanas rectangulares en la parte superior, se observa que es de un color neutro y claro. En una línea que va hacia el inmueble religioso se observa una línea de luminarias como faroles, se puede ver un trazado como acabado en forma de cruz, la cual podría ser piedra lajeada y acomodada linealmente.

C3-11 Imagen titulada: Fachada de la catedral de la Ciudad de México y “El Parián” La estructura de dos pisos era el mercado cerrado conocido como el Parián. Fue derribado el 24 de junio de 1843. Daguerrotipo de autor desconocido. 1840 Crédito: Eastman Kodak Company: ex-colección Gabriel Cromer International Museum of photography and film. FOTO: Archivo /El Universal

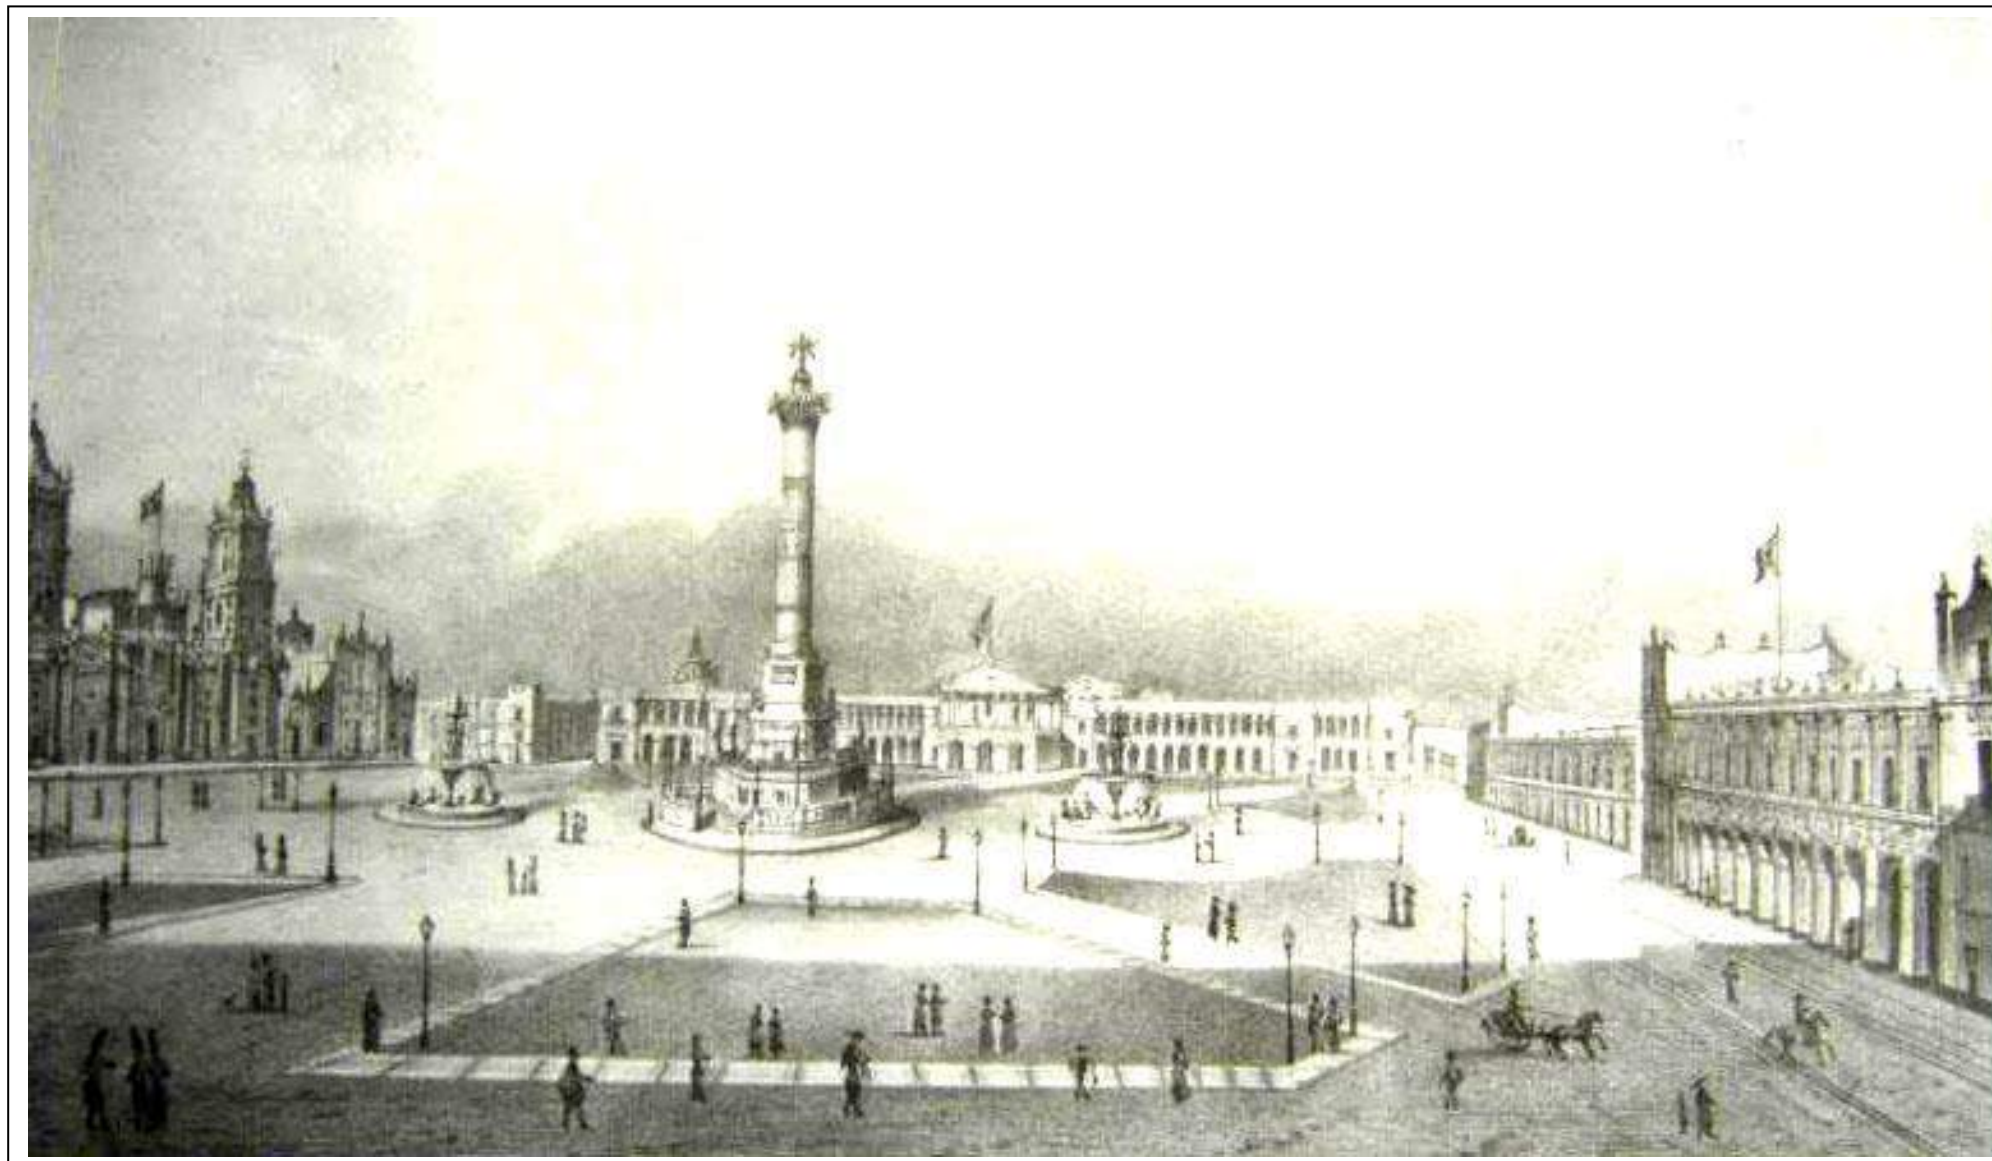
C3-12 Litografía de Pedro Gualdi, 1843, mapoteca Manuel Orozco y Berra, SAGARPA. Posiblemente el mismo Gualdi sea el autor y la única diferencia notable es que el Palacio Nacional modifica su fachada principal, construyéndose un pórtico nuevo. A este proyecto se le denominó Plaza Nueva de la Independencia, mismo que nunca fue concluido. Esta imagen formó parte del Álbum Fotográfico México Artístico y Pintoresco publicado en 1849 por don Julio A. Michaud.

El 16 de septiembre de 1843 se realiza una ceremonia para colocar la primera piedra, pero se construye solamente la base y el zócalo que serviría de sustento a la columna. Una vez abandonada la construcción dicho zócalo fue el que determinó el popular nombre de “Zócalo”, actualmente Plaza de la Constitución.

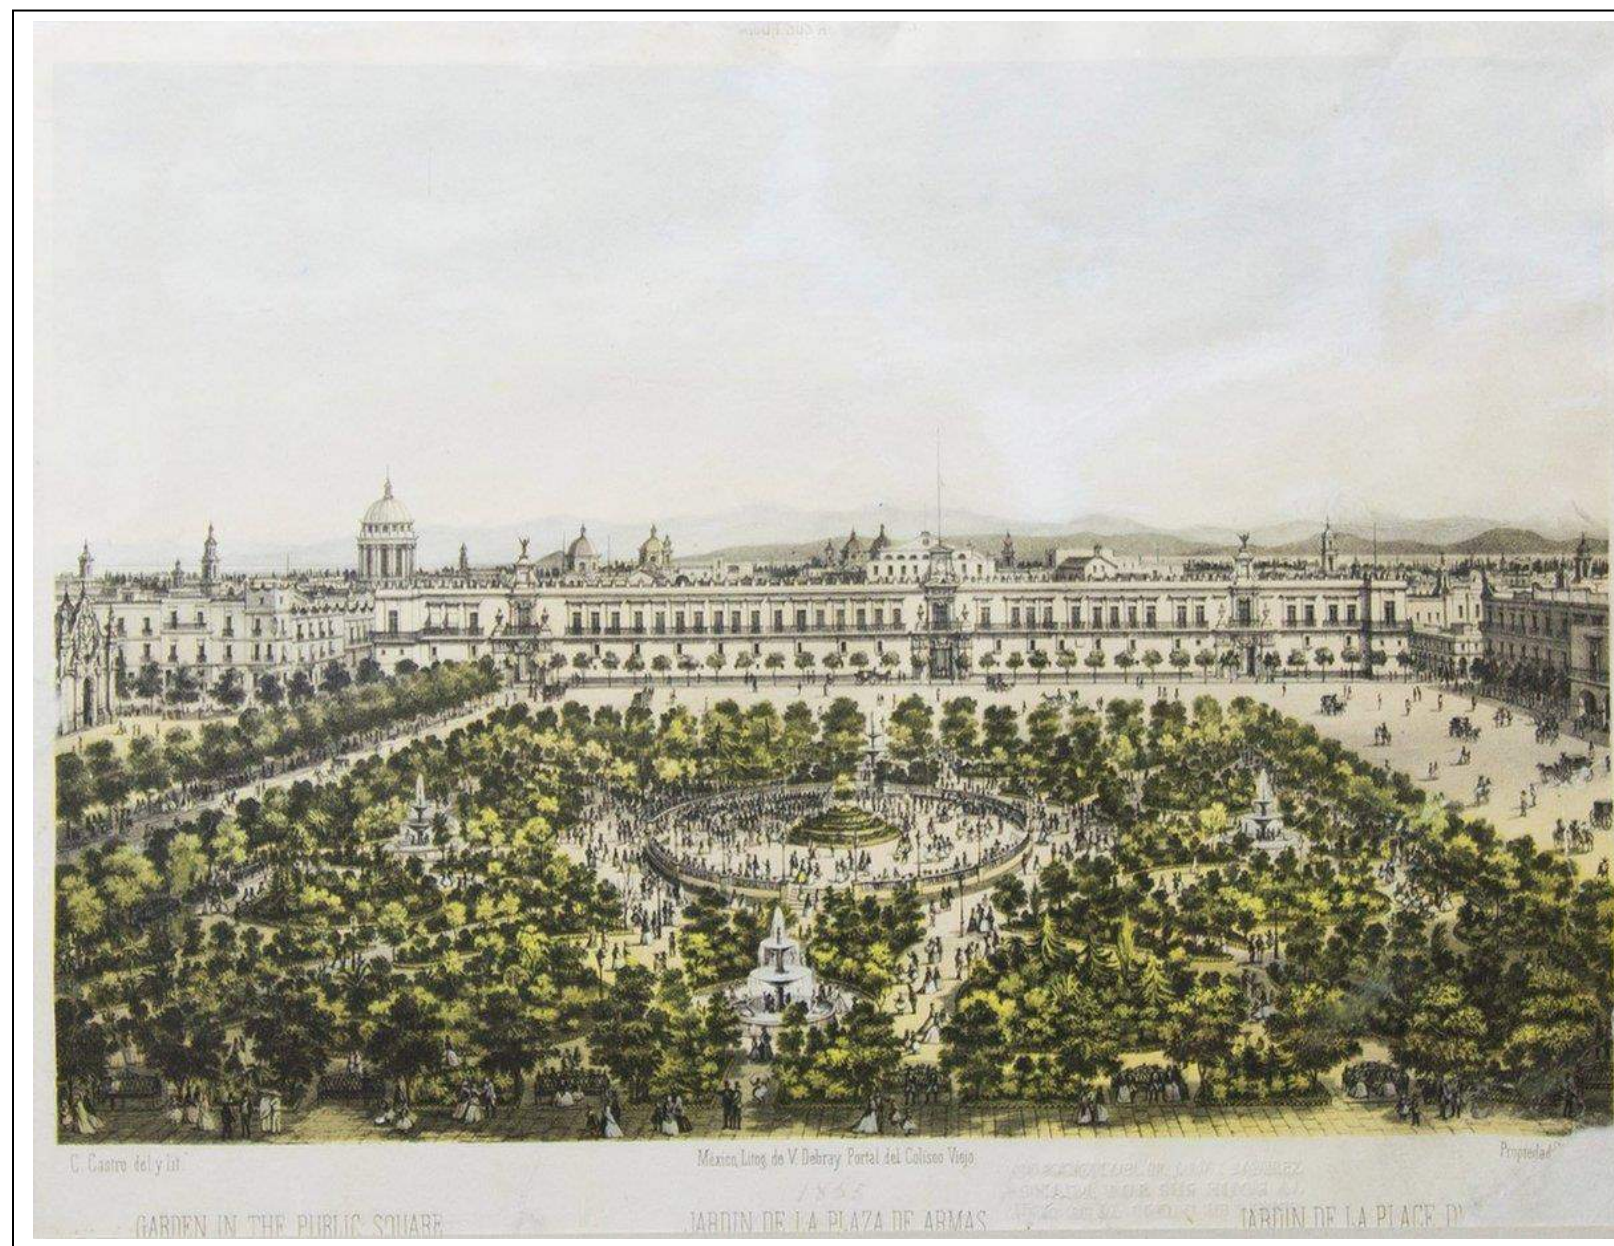
C3-13 Litografía de Casimiro Castro. #AcervoMCM En 1852 se retiró de la Plaza de la Constitución la estatua ecuestre de Carlos IV y se planeó levantar en el mismo lugar un monumento a la Independencia, del que sólo se construyó el zócalo o base, que se ve en esta litografía publicada en 1855, digitalización: Raíces, tomada de Casimiro Castro. En 1823 se retiró de la Plaza de la Constitución la estatua ecuestre de Carlos IV y se planeó levantar en el mismo lugar un monumento a la Independencia, del que sólo se construyó el zócalo o base, que se ve en esta litografía publicada en 1855. De esa época es el otro nombre de la Plaza de la Constitución: Zócalo. Casimiro Castro, Jardín de la Plaza de Armas, 1855.

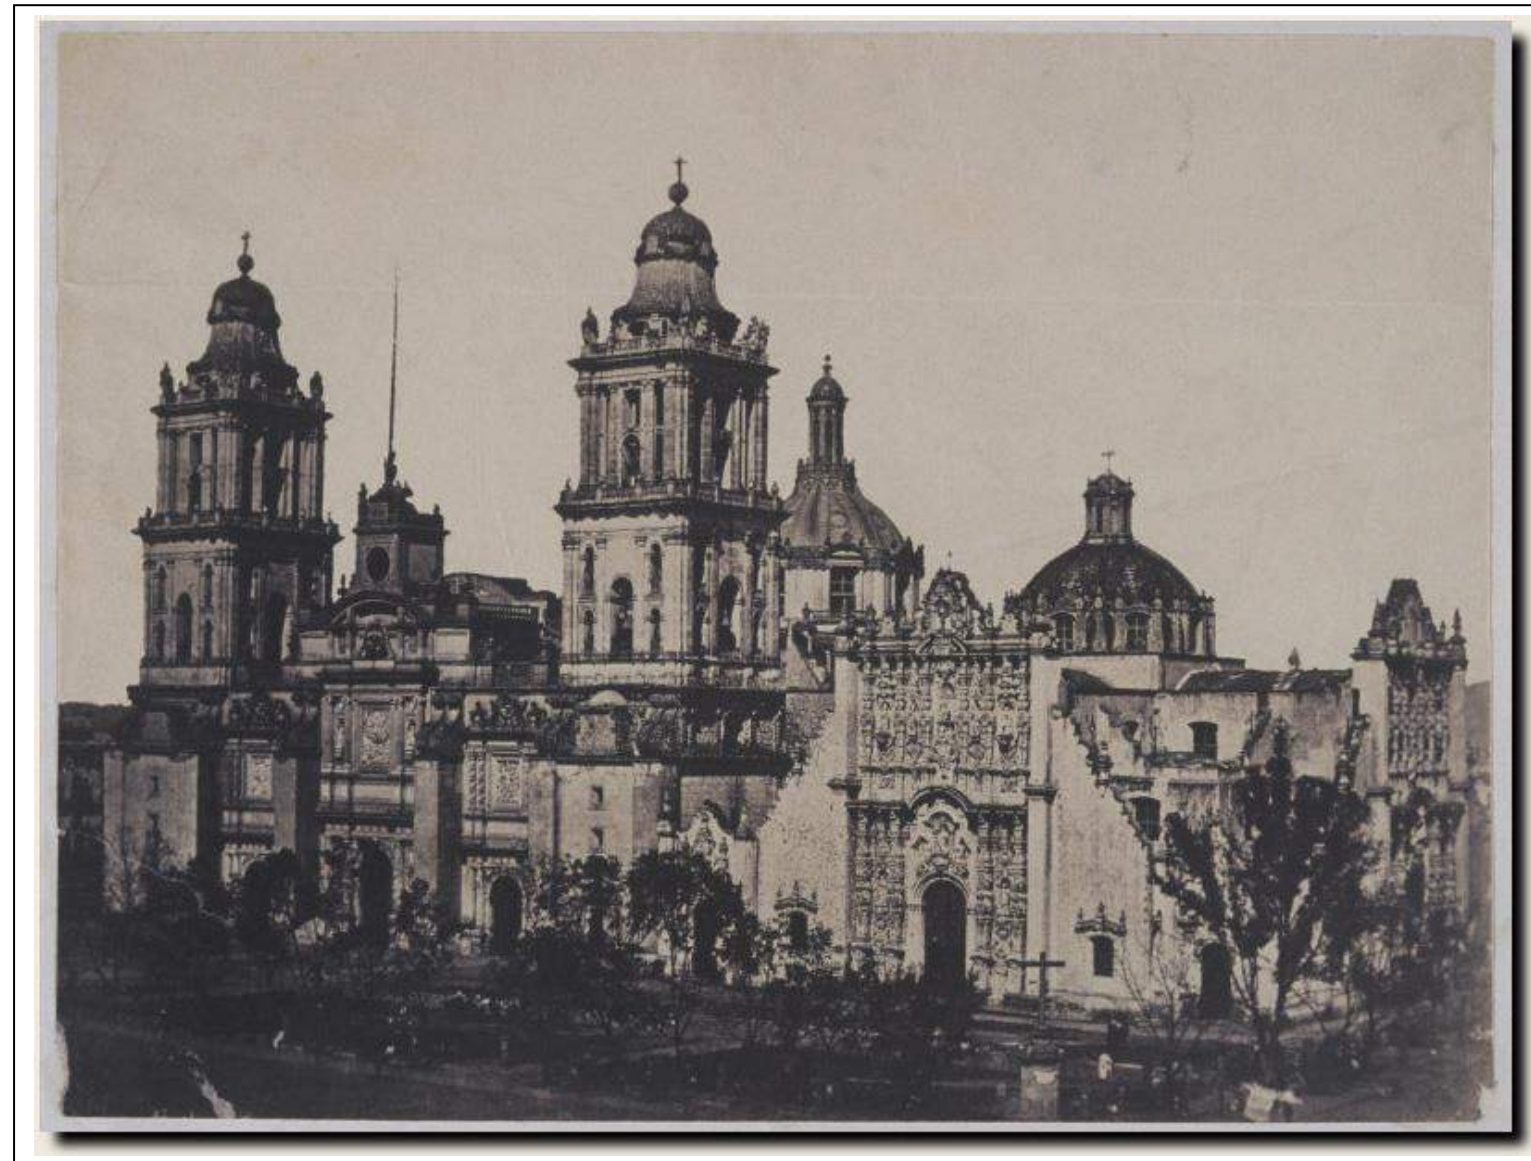
C3-14 imágenes de Désiré Charnay The Catedral de Mexico [Views of Mexico City and environs] LL/51448 J. Paul Getty Museum GRI Digital Collections, Object Number: 1361-363, 1858. Imagen de Catedral fue plasmada por Charnay en el año de 1858, es interesante observar que sobre el cubo del reloj ahora ya se muestra una asta bandera e igualmente que en el atrio se han construido jardineras y se han plantado algunos árboles.

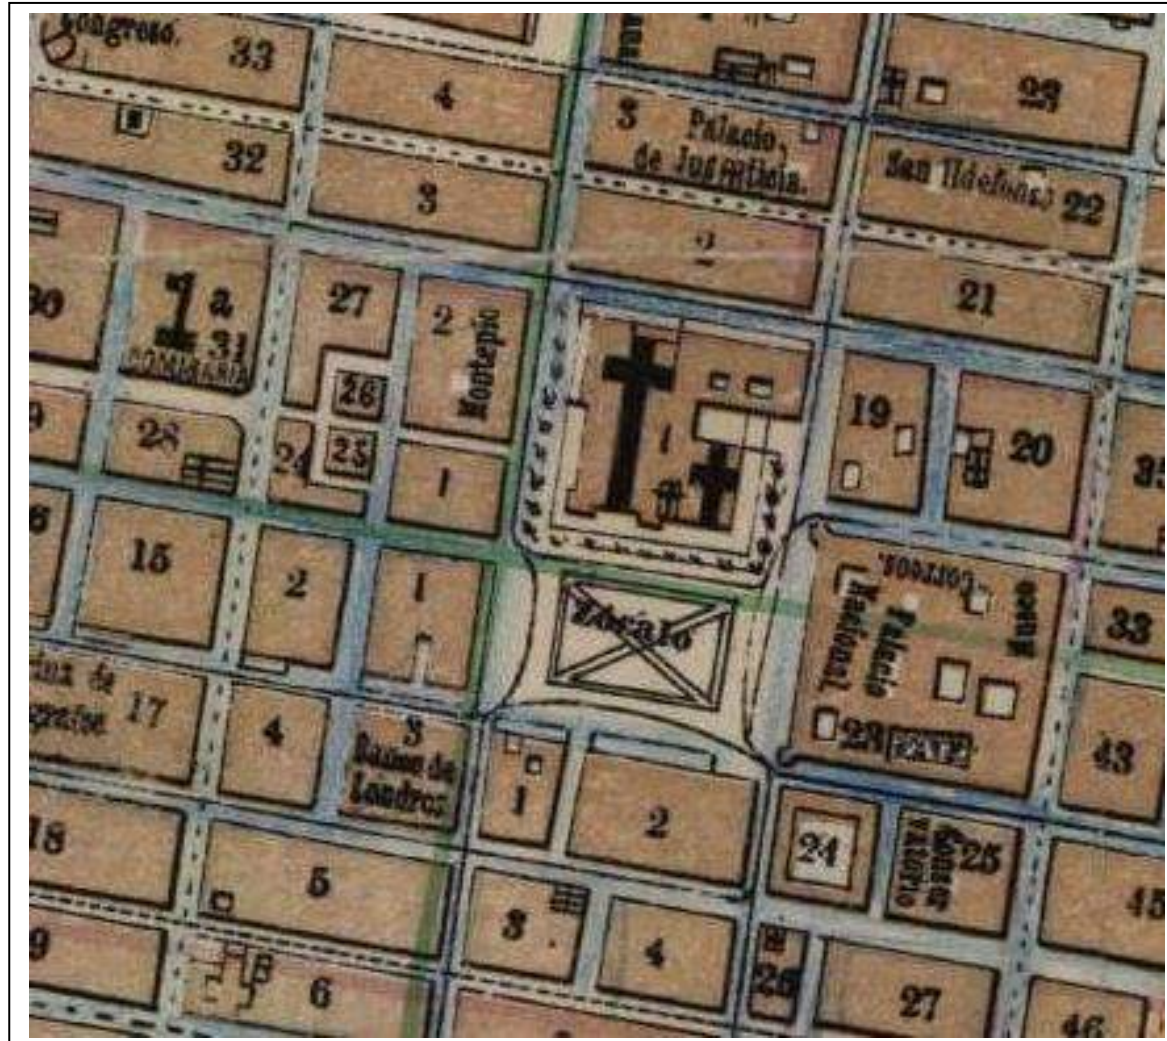
Una imagen en la cual se observa la Plaza Mayor, con una estructura de diseño que perduro por largo tiempo, dividido en pequeños parterres de diferentes formas circulares y orgánicas, con andadores con trayectoria diagonal que cruzan de esquina a esquina el Zócalo, otros andadores con respecto a los cuatro puntos cardinales, se ve un diseño de cuatro parterres, no se observa plantación de vegetación.

En el Palacio Nacional se logra identificar que en la esquina que colinda con Correo Mayor y Portal de las Flores, en el patio de la esquina, esta aparentemente dibujado un patio con vegetación o una trama a base de puntos que pudiera simular un área verde.

Sobresale la línea de vías del tranvía en la perimetral de la plaza que corría por la calle de Corregidora, al sur y norte de la Catedral Metropolitana.

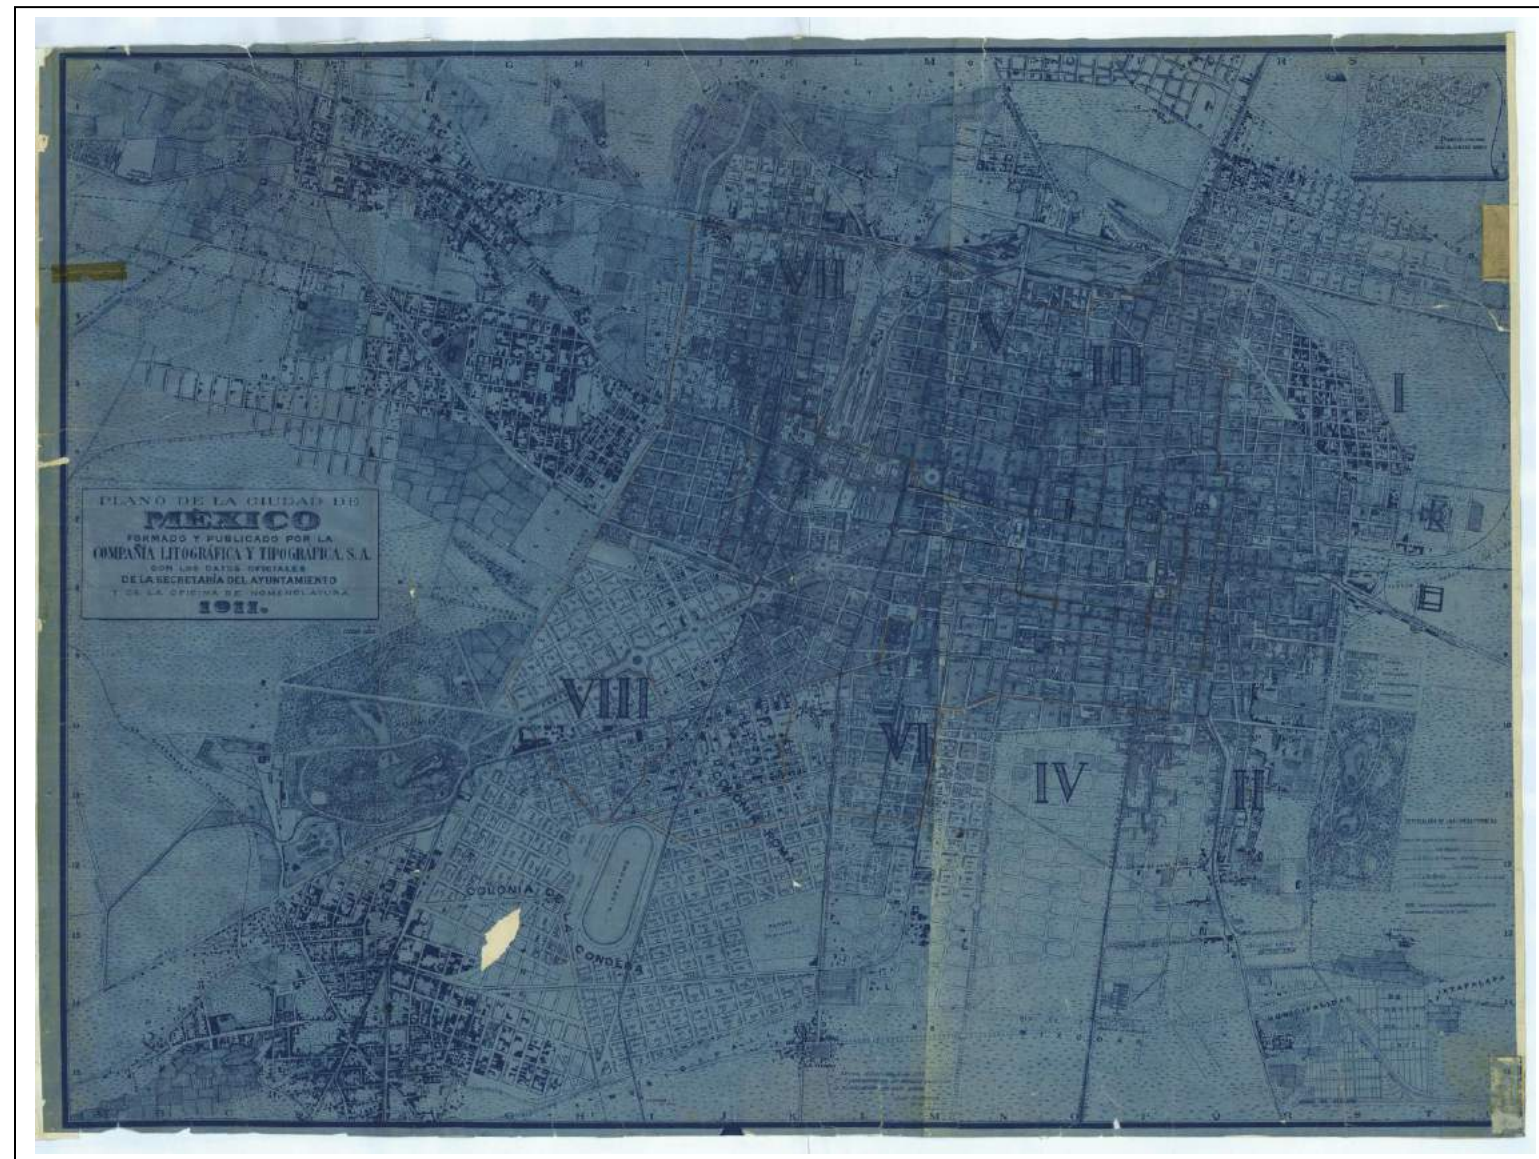
Descripción de la imagen C3-22, es un plano heliográfico, con métodos de generación de planos más exactos, se observan las cuadras trazadas con medios de dibujo por ejemplo escuadras y regletas. El crecimiento de la ciudad, se encuentra con un orden de crecimiento.

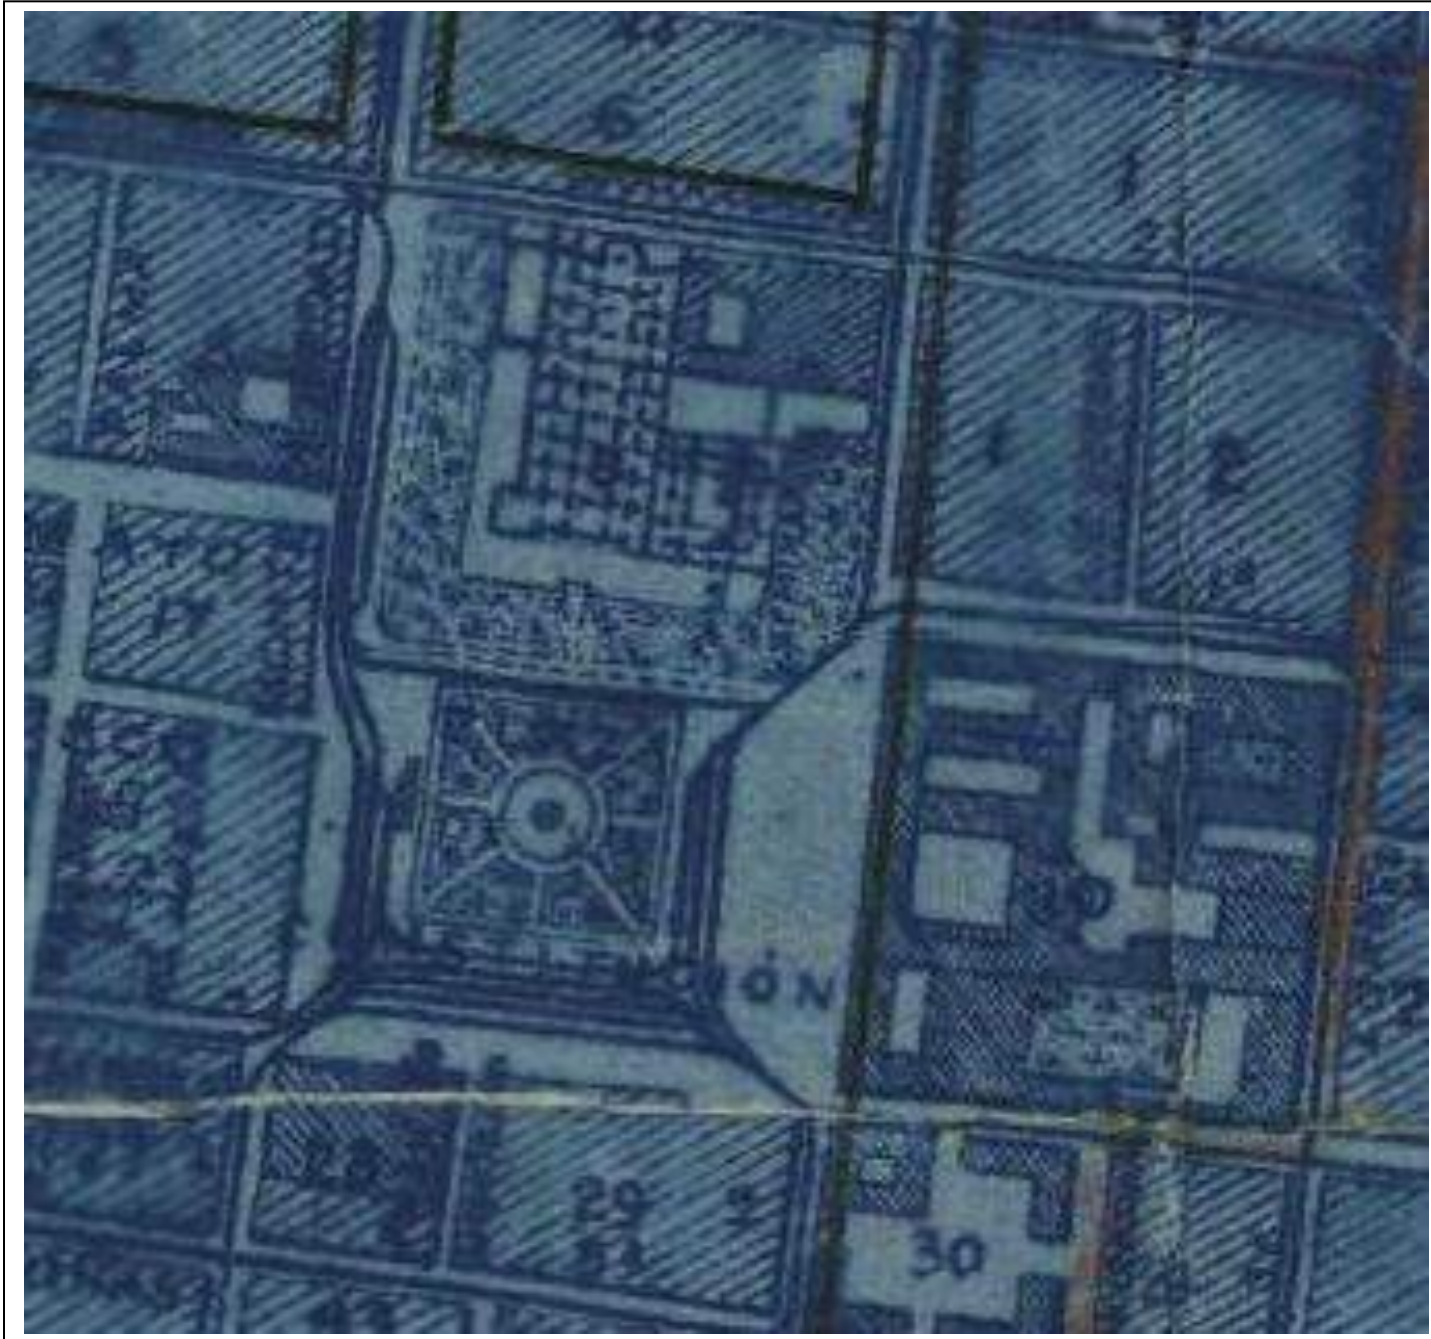
C3-23 Detalle del Plano de la ciudad de México, con los datos oficiales de la Secretaria del Ayuntamiento y de la Oficina de Nomenclatura, autor Compañía litográfica y tipográfica SA Antigua Casa Montauriol, 1911. CGDF03, 1302-CGE-725-A-725-A

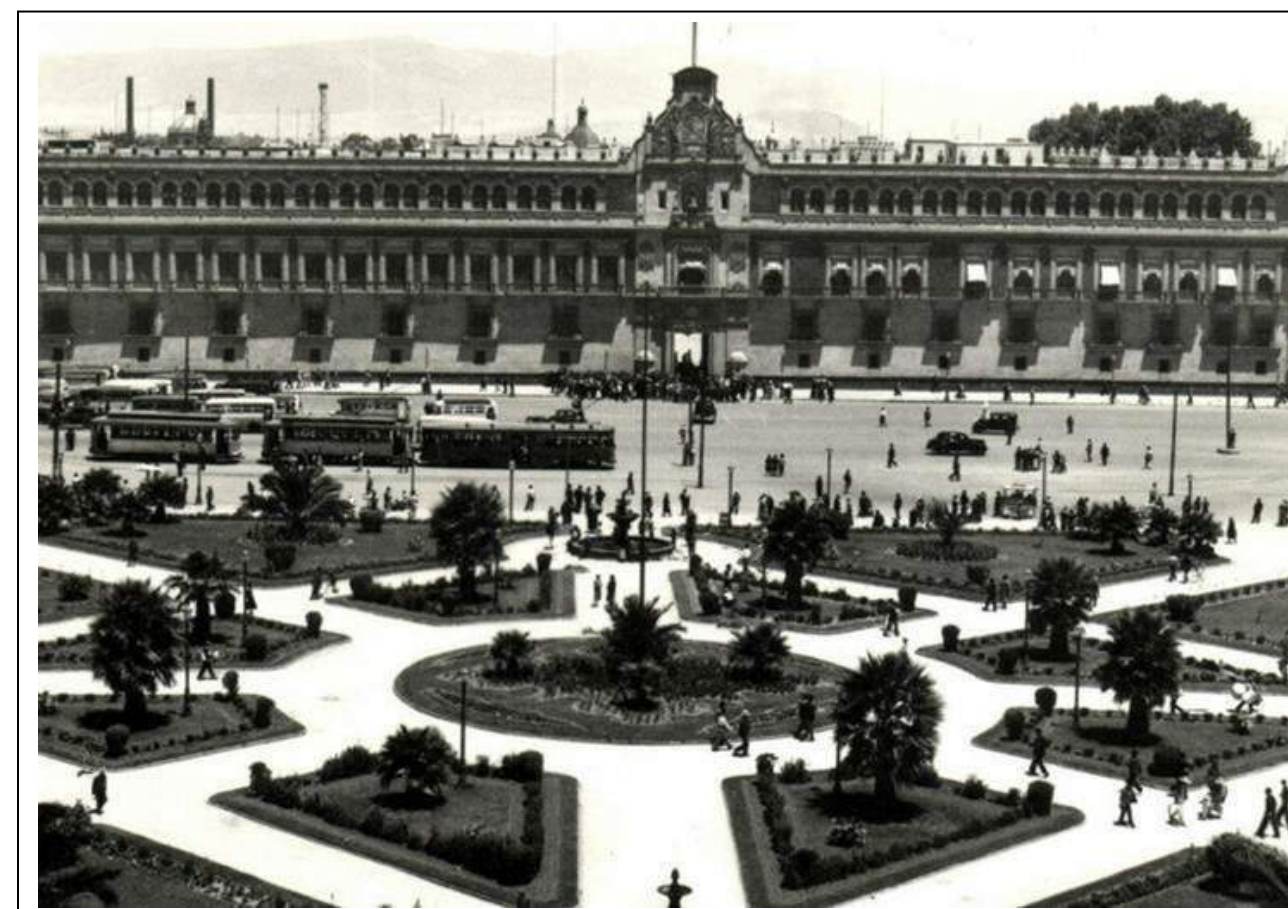
C3-25 Imagen cercana a los años cuarenta que nos ofrece la oportunidad de apreciar las palmeras, fuentes y jardineras que lucía entonces nuestro Zócalo capitalino, además de los clásicos tranvías y los autos de la época circulando frente a Palacio Nacional. 1940. FOTO: Archivo /El Universal

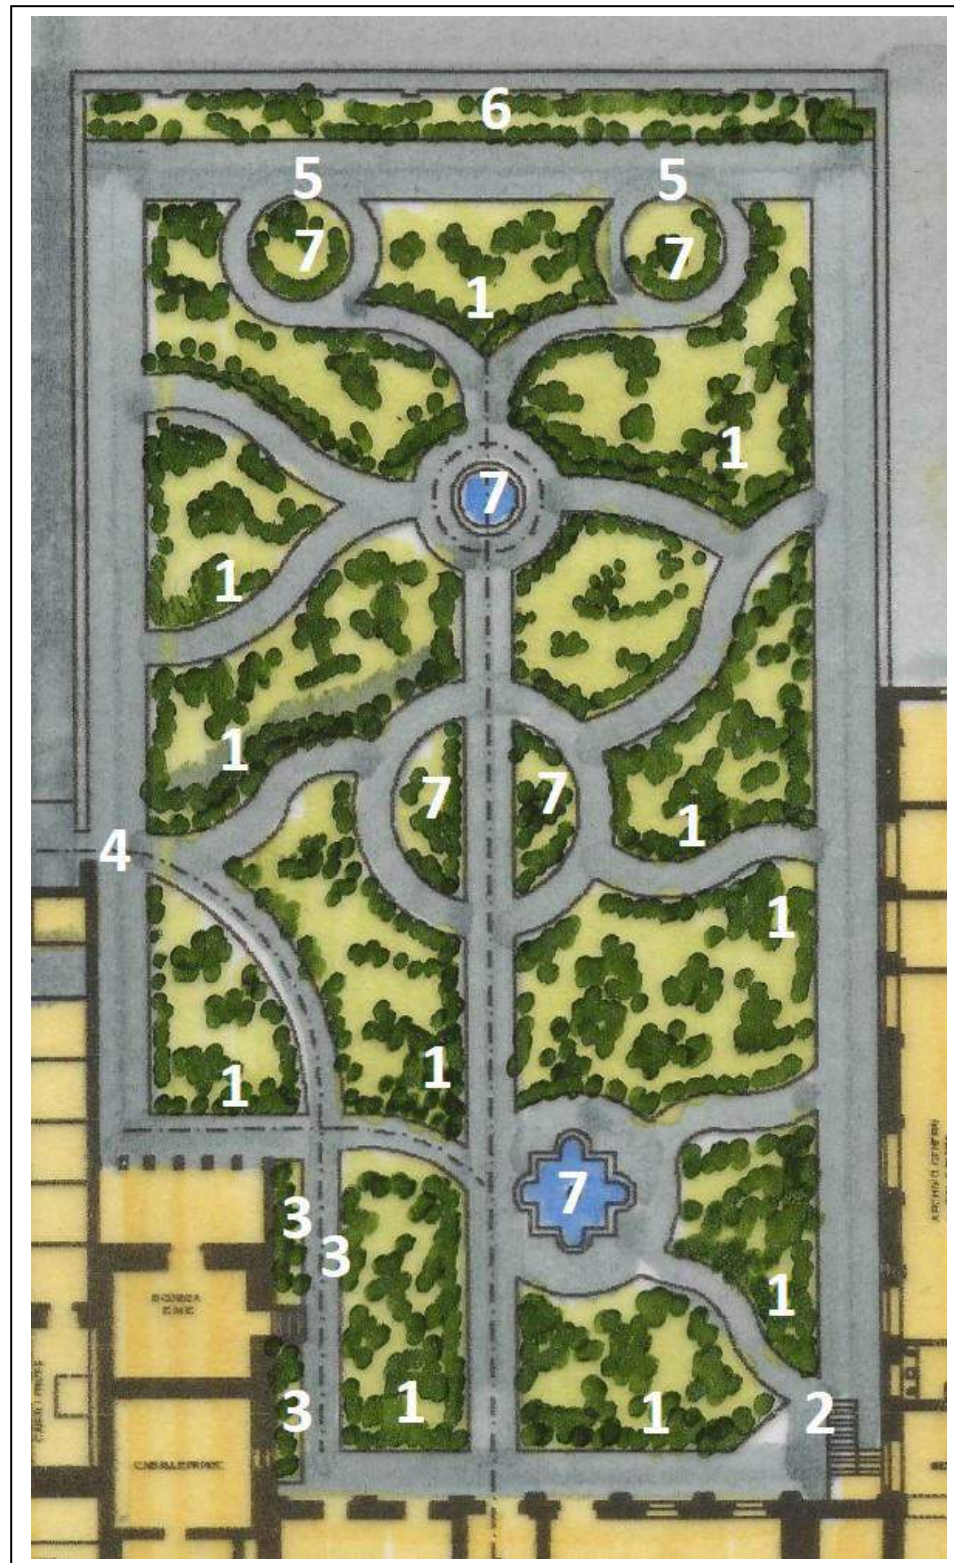
Descripción del detalle del plano de Palacio Nacional:

1. Se ve la concentración de vegetación en cada una de los parterres sobre todo en los límites de ellos, por lo que podemos ver que la vegetación está más concentrada hacia cada de los andadores, para crear una cortina de primer impacto. Se puede afirmar que la vegetación tiene una concentración para evitar la fuga en hacia le centro del parterre o a otro parterre.
