DIVISIÓN DE CIENCIAS Y ARTES PARA EL DISEÑO  
Especialización, Maestría y Doctorado en Diseño

**PUESTA EN VALOR DEL ESPACIO ARQUITECTÓNICO Y DEL PAISAJE EN PALACIO NACIONAL.  
DOS MIRADAS DE RECUPERACIÓN Y CONSERVACIÓN DEL ESPACIO ABIERTO.**

Tesis para optar por el Grado de Maestría en Diseño, Planificación y Conservación de Paisajes y Jardines

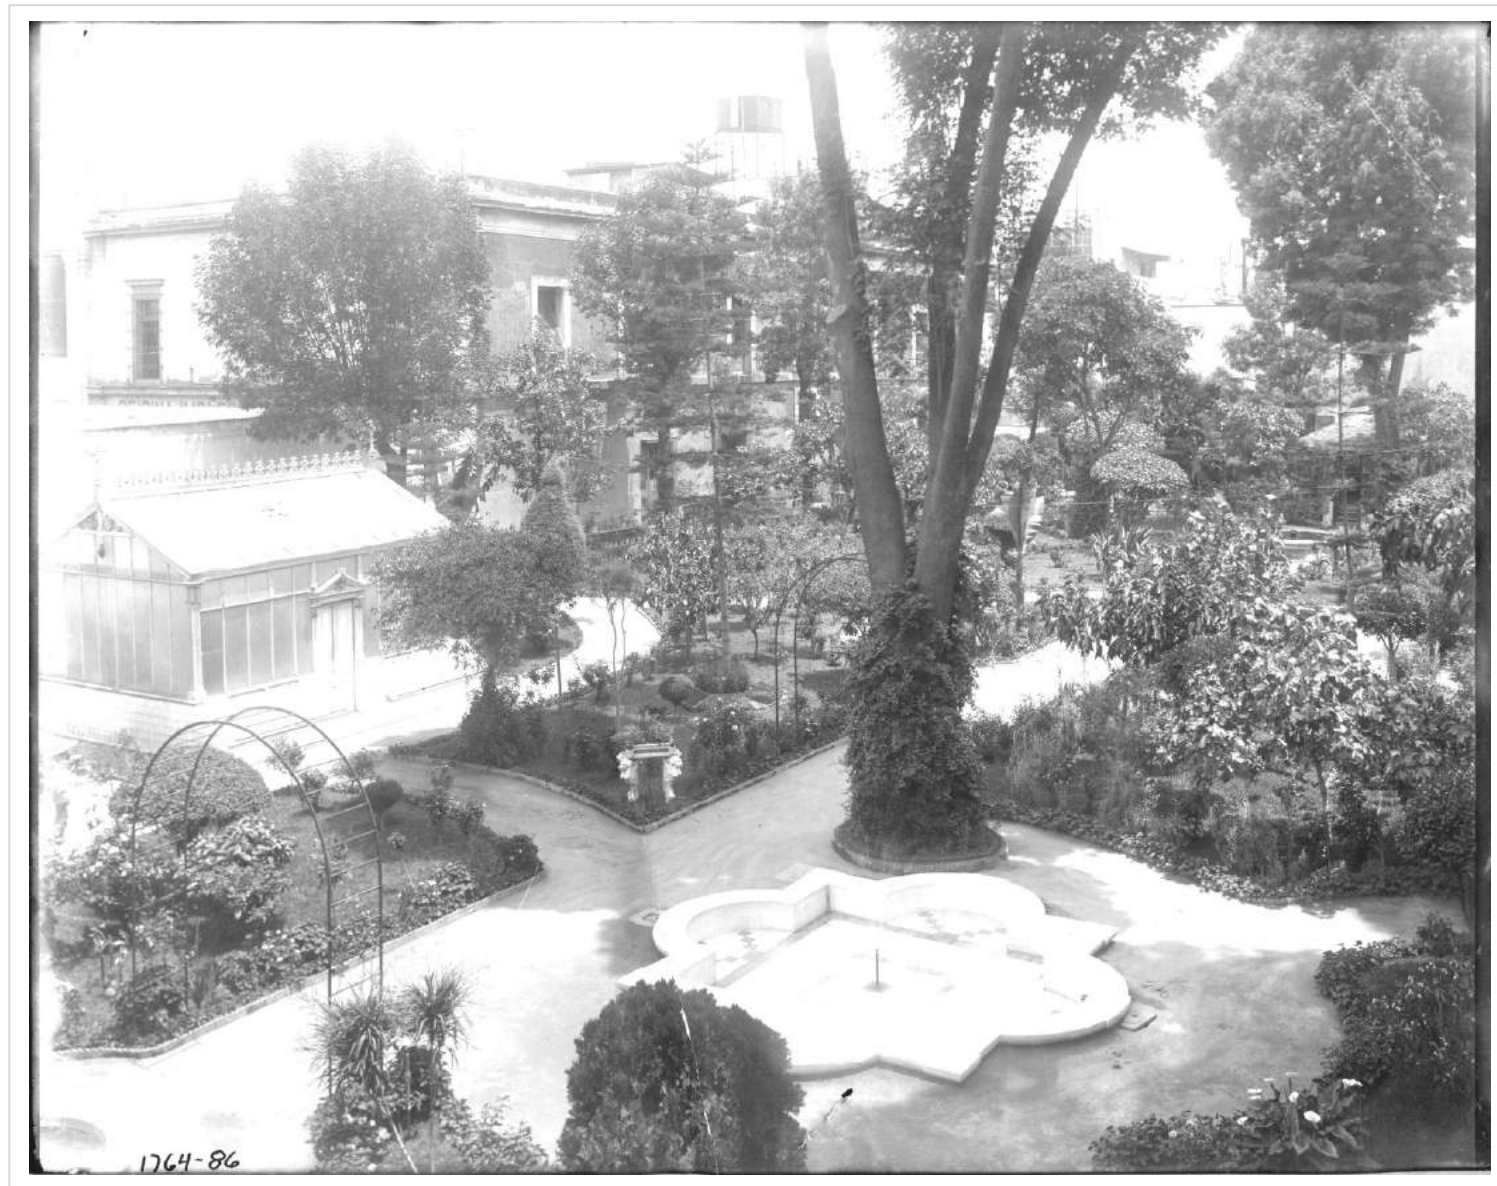
C4-06 Fototeca Constantino Reyes Valerio de la CNMH Secretaría de Cultura-INAH-MEX  
referencia de la imagen código 1764-86. Año 1930

En esta imagen se observa parte del Jardín de la Emperatriz, en ella se identifica al centro una fuente de mármol de forma ojival, en cuyo centro se lee en los materiales del acabado un diseño de cenefas en tono oscuro formando un doble cuadrado concéntrico. Esta cenefa se repite en el borde que forma la ojiva de la fuente que se encuentra a nivel muy bajo, cerca del piso de la circulación.

Los parterres están diseñados con vegetación de diversas especies. Se identifica una cinta de cubresuelos formando el límite del parterre y varias especies de herbáceas y arbustos sin que se identifique algún patrón de plantación. Sobresalen algunos arbustos recortados geoméricamente a manera de topiarios (El arte topiario es un servicio de jardinería que consisten en podar de manera ornamental árboles y arbustos para dar formas redondas, medias lunas, rectas, corazones y más con los arbustos y árboles).

Otro protagonista por la dimensión considerable es el Fresno que se encuentra a un lado de la fuente de forma ojival.

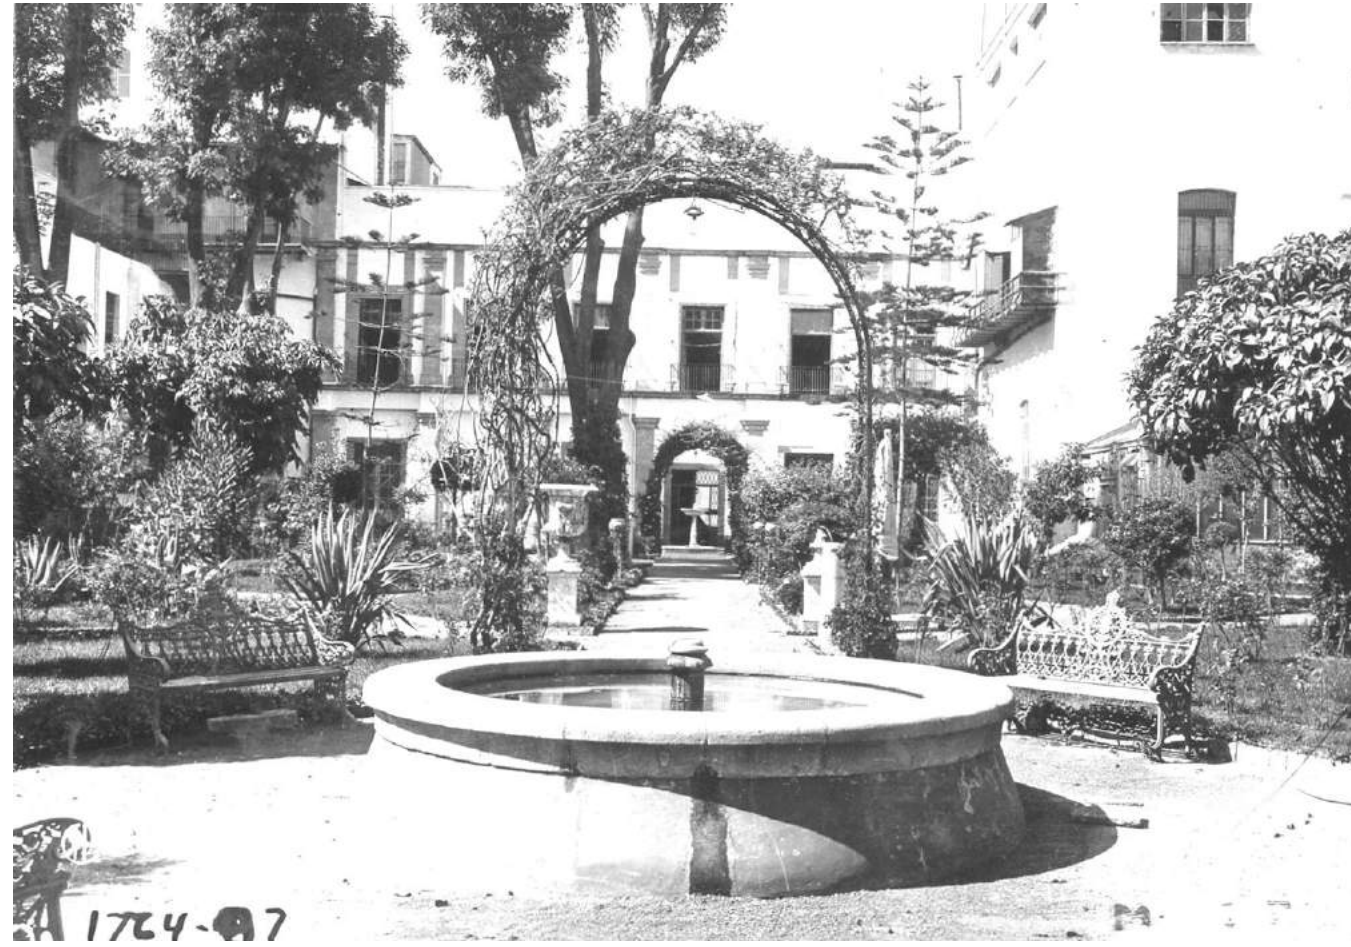
En esta imagen se observa:

1. Una fuente de cantera circular de cantera con aristas bordeadas.
2. La fuente es uno de los remates del andador central flanqueado por parterres.
3. Dos bancas porfirianas de fierro fundido.
4. Vegetación de talla baja y césped.
5. Arbustos de diversas especies, formas y tamaños.
6. Tres Fresnos (*Fraxinus* spp.) bifurcados de talla considerable
7. A los lados del arco metálico sobresalen dos araucarias (*Araucaria araucana*) jóvenes.
8. El arco metálico con buganvilia (*Bougainvillea glabra*) formando una puerta floral.
9. Copones de mármol sobre pequeñas columnas acompañan el trazo recto de la circulación central.
10. En la parte superior del último nivel, se aprecia un nivel adosado, con ventanería de diferente conformación a la planta baja y al primer nivel.

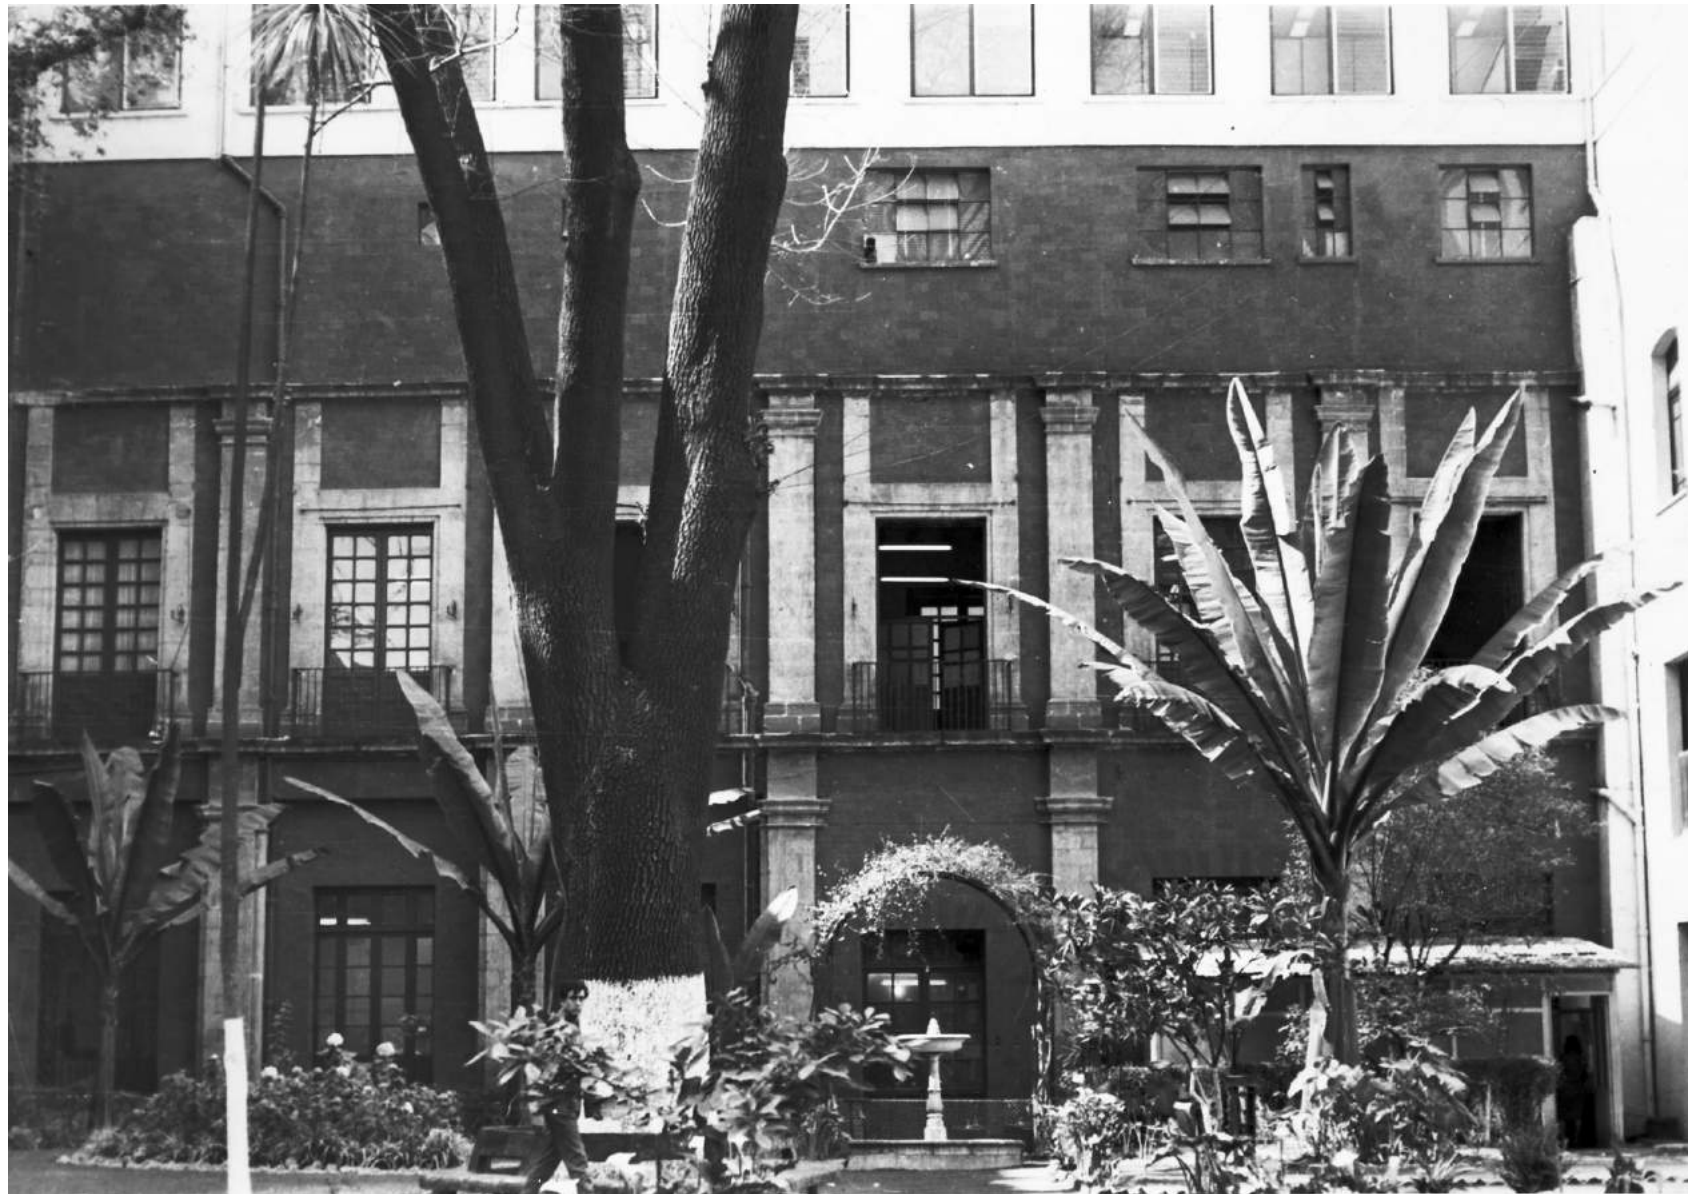
En esta última imagen se observa:

3. Se ven arbustos de diversas especies, formas y tamaños; sobresalen tres plátanos (*musa sp.*) rosa (*rosa canina L.*), una níspero (*mespilus gemanica*) y un limón (*citrus limonum risso*) de tamaño considerable

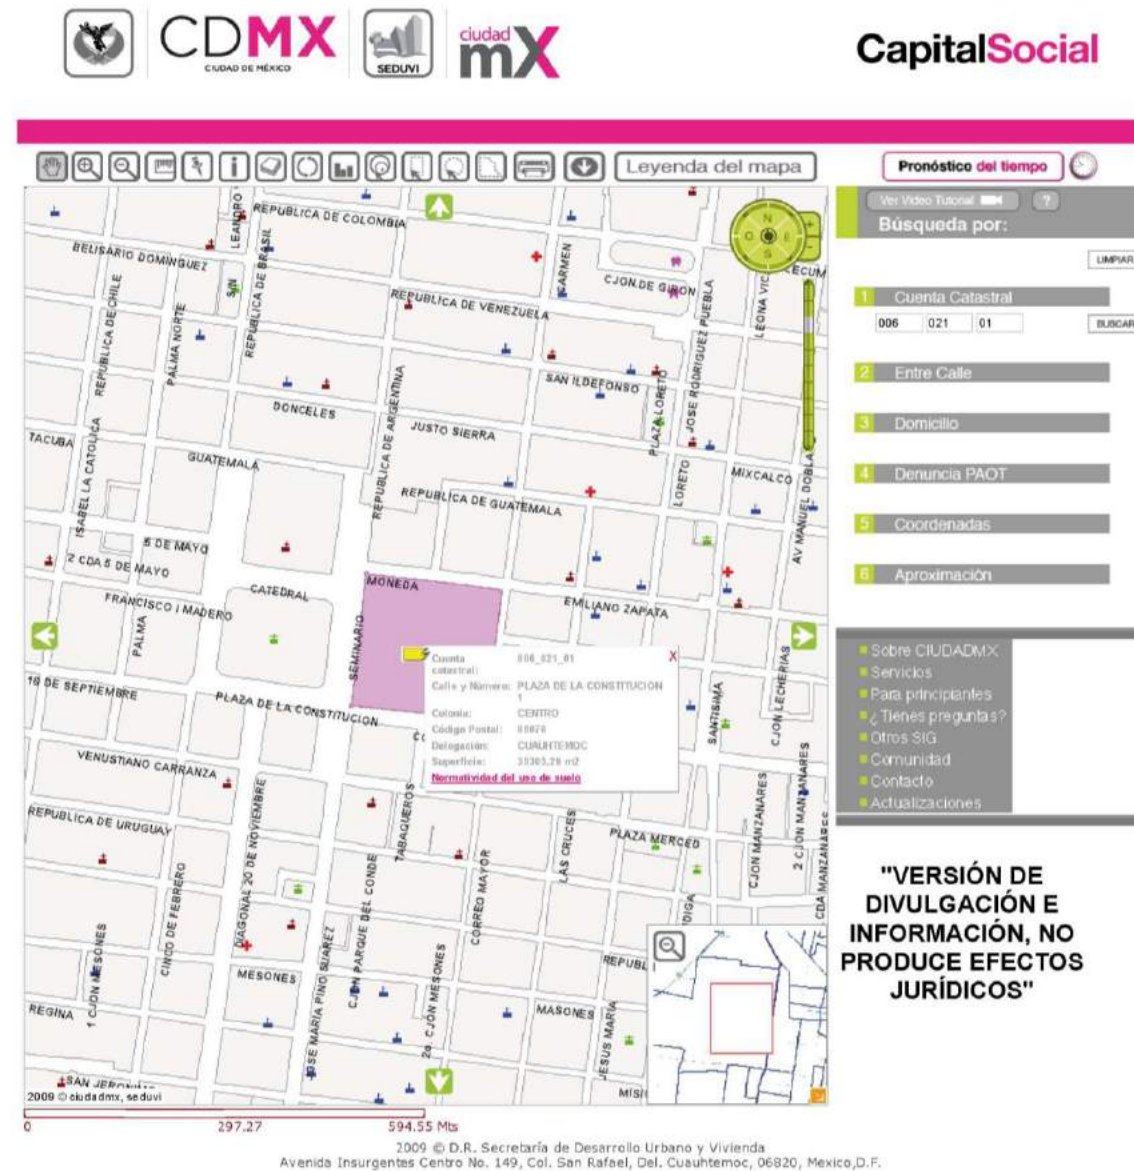
**C5-02. Normatividad uso de suelo.**  
*(CIUDADMX, Sistema de Información Geográfica del Distrito Federal, Secretaria de Desarrollo Urbano y Vivienda.*  
<http://ciudadmx.df.gob.mx:8080/seduvi/>)

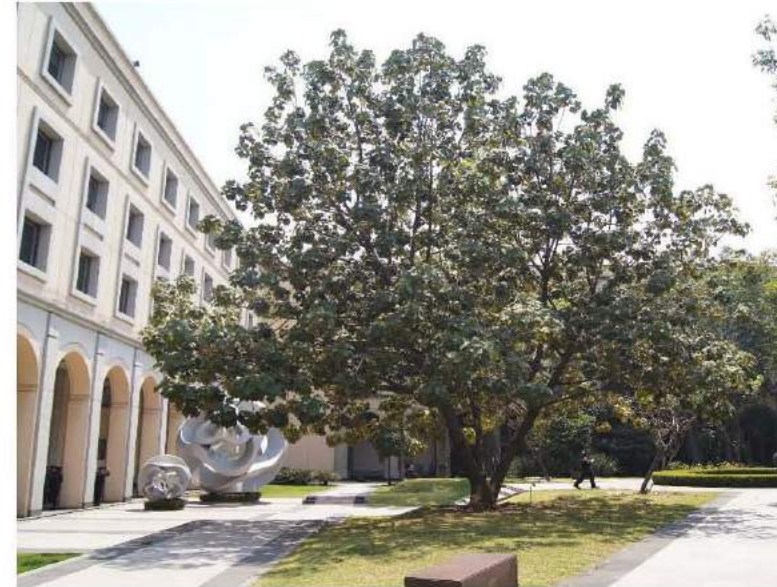
Vista general (ubicación)

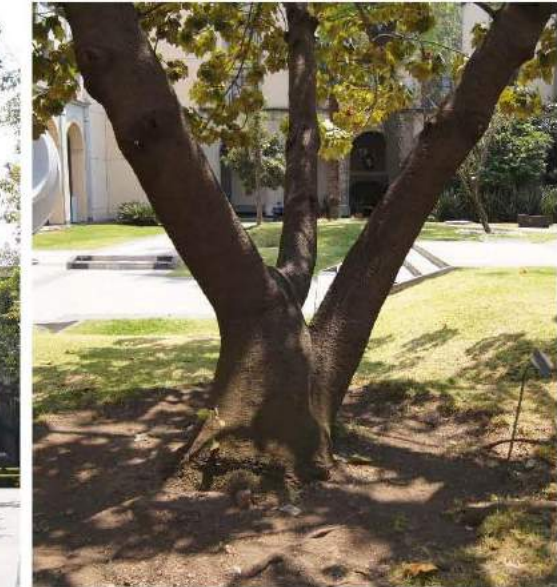
Tronco

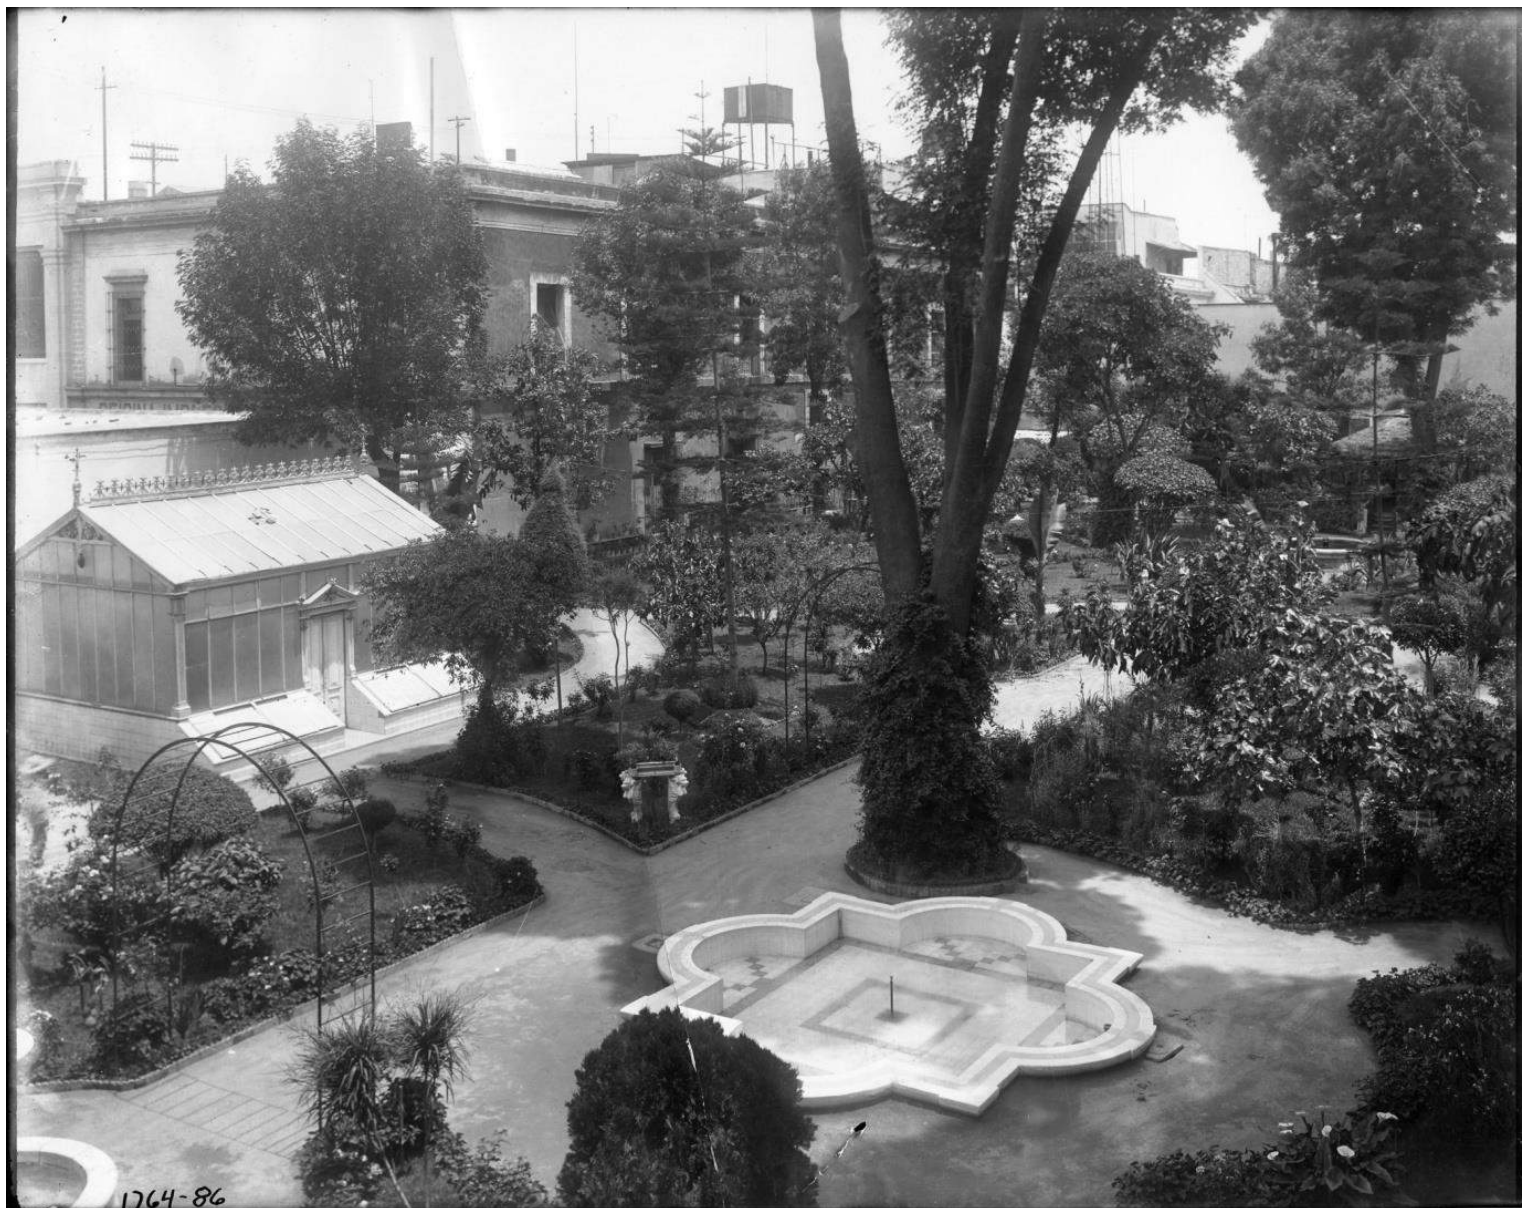
C6-01 Fototeca Constantino Reyes Valerio de la CNMH Secretaría de Cultura-INAH-MEX referencia de la imagen código 1764-86

\* Claramente se observa que ya no se encuentra la fuente de mármol cuadrangular con intersecciones semicirculares, no se encuentran ubicados los arcos de fierro, se pierde la traza orgánica de los andadores, se elimina totalmente los elementos arquitectónicos posteriores que corresponden a la Ex-batería del Palacio y el invernadero es removido en su totalidad.

\* Se conserva actualmente los Fresnos (*Fraxinus uhdei*), pero en general el resto de la vegetación se pierde.

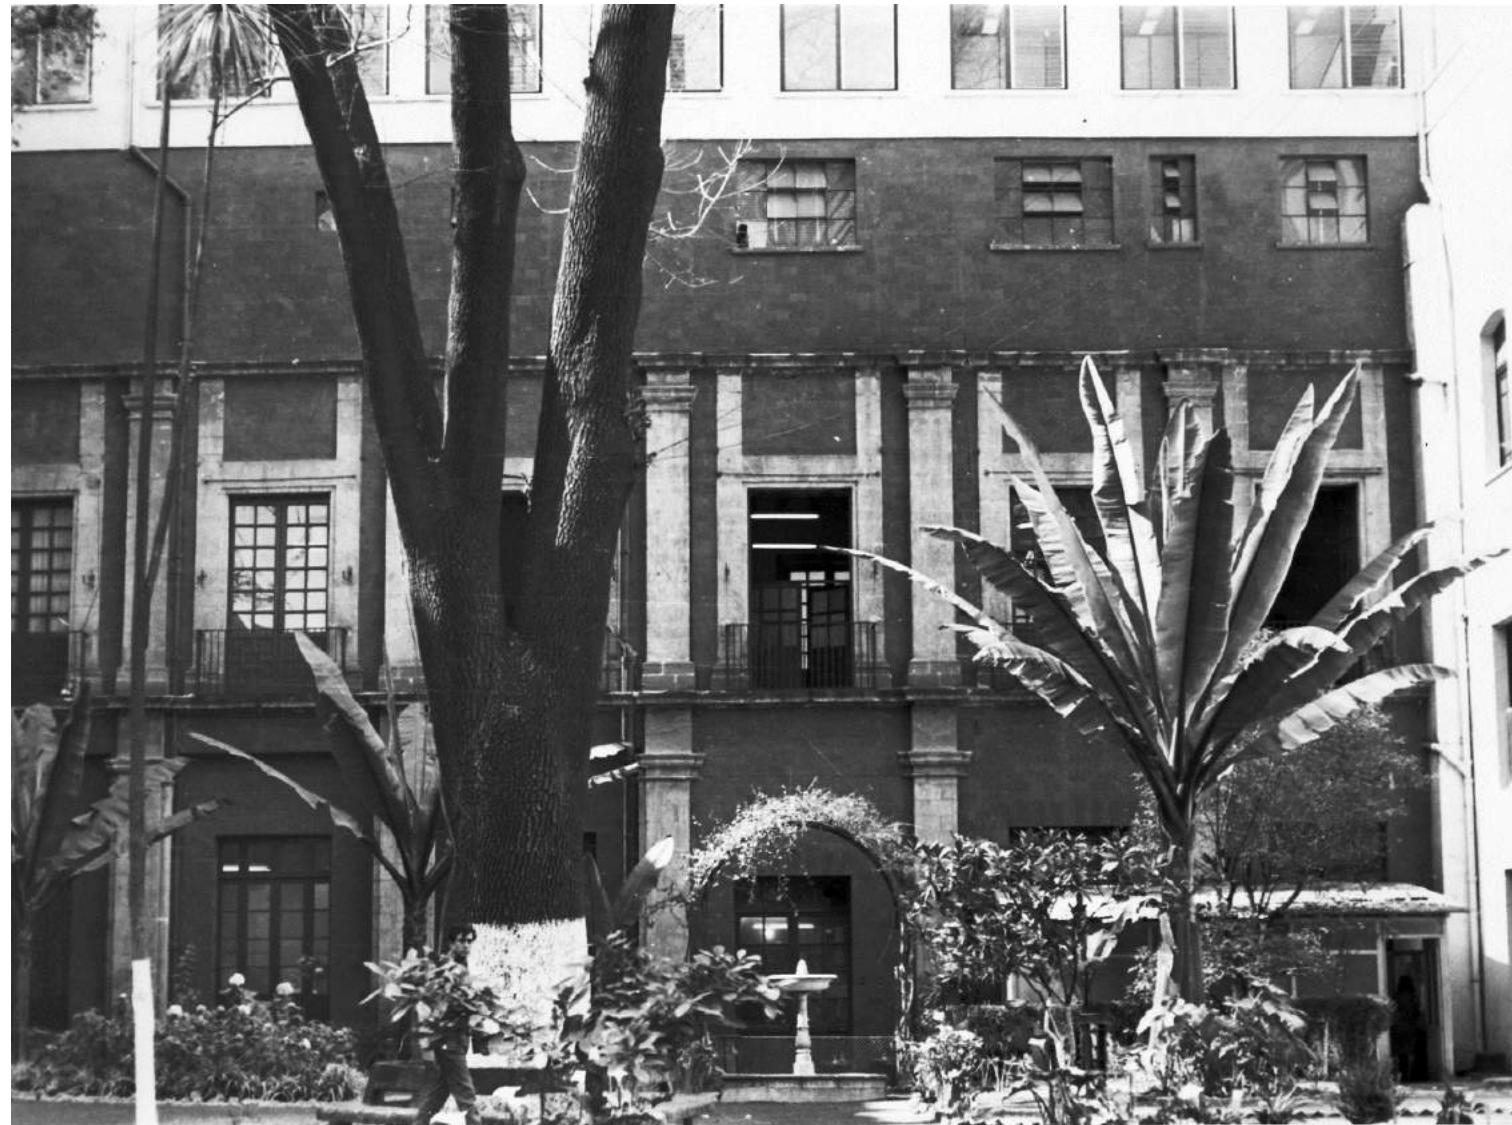
C6-03 Fototeca Constantino Reyes Valerio de la CNMH Secretaría de Cultura-INAH-MEX referencia de la imagen 1764-97

\* Actualmente ya no se encuentra la fuente de mármol cuadrangular con intersecciones semicirculares, no se encuentran ubicados los arcos de fierro, las especies vegetales ya no corresponden a las fotografías históricas.

\* El protagonista sigue siendo el Fresno ubicado al sur-poniente del Jardín, sin embargo, se observa que las fachadas de los edificios fueron alteradas, debido a las adecuaciones constantes que se han presentado en Palacio por todo su proceso evolutivo hasta la fecha, ubicando una fachada sobre puesta a la original conteniendo en la planta baja una arcada.

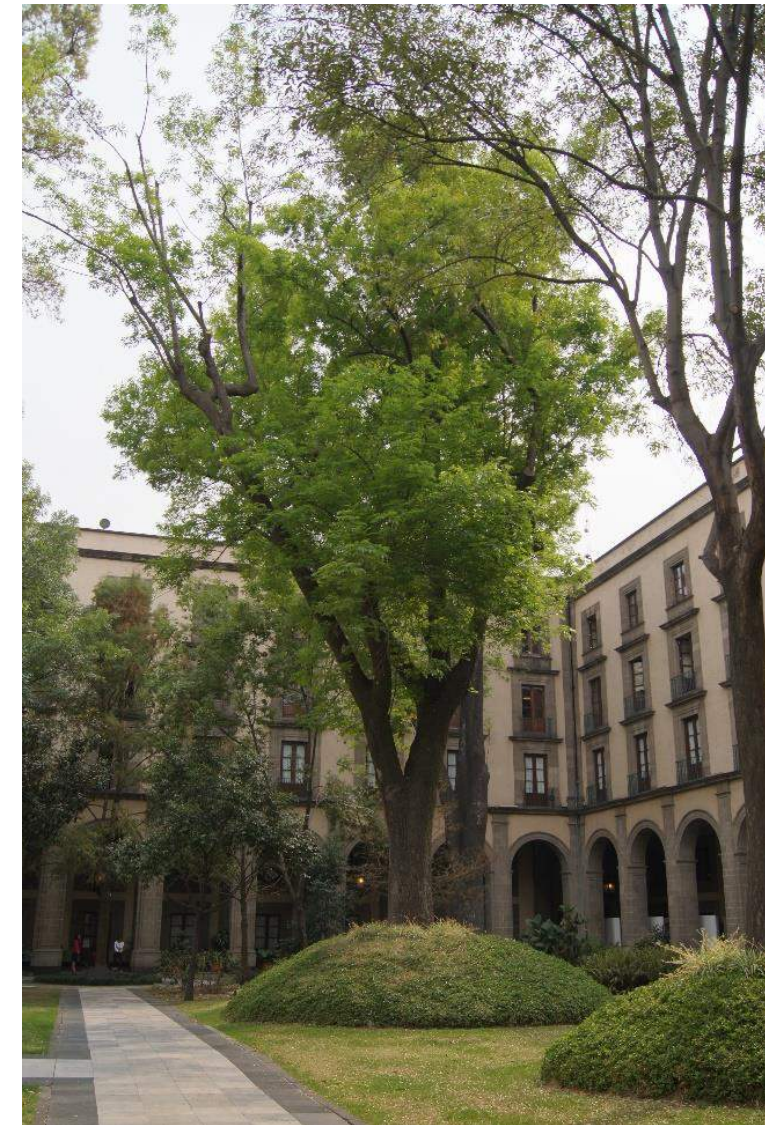
C6-04 Estado actual del jardín de la emperatriz. Vista al poniente, del inmueble. Archivo digital (Liliana Guzmán)

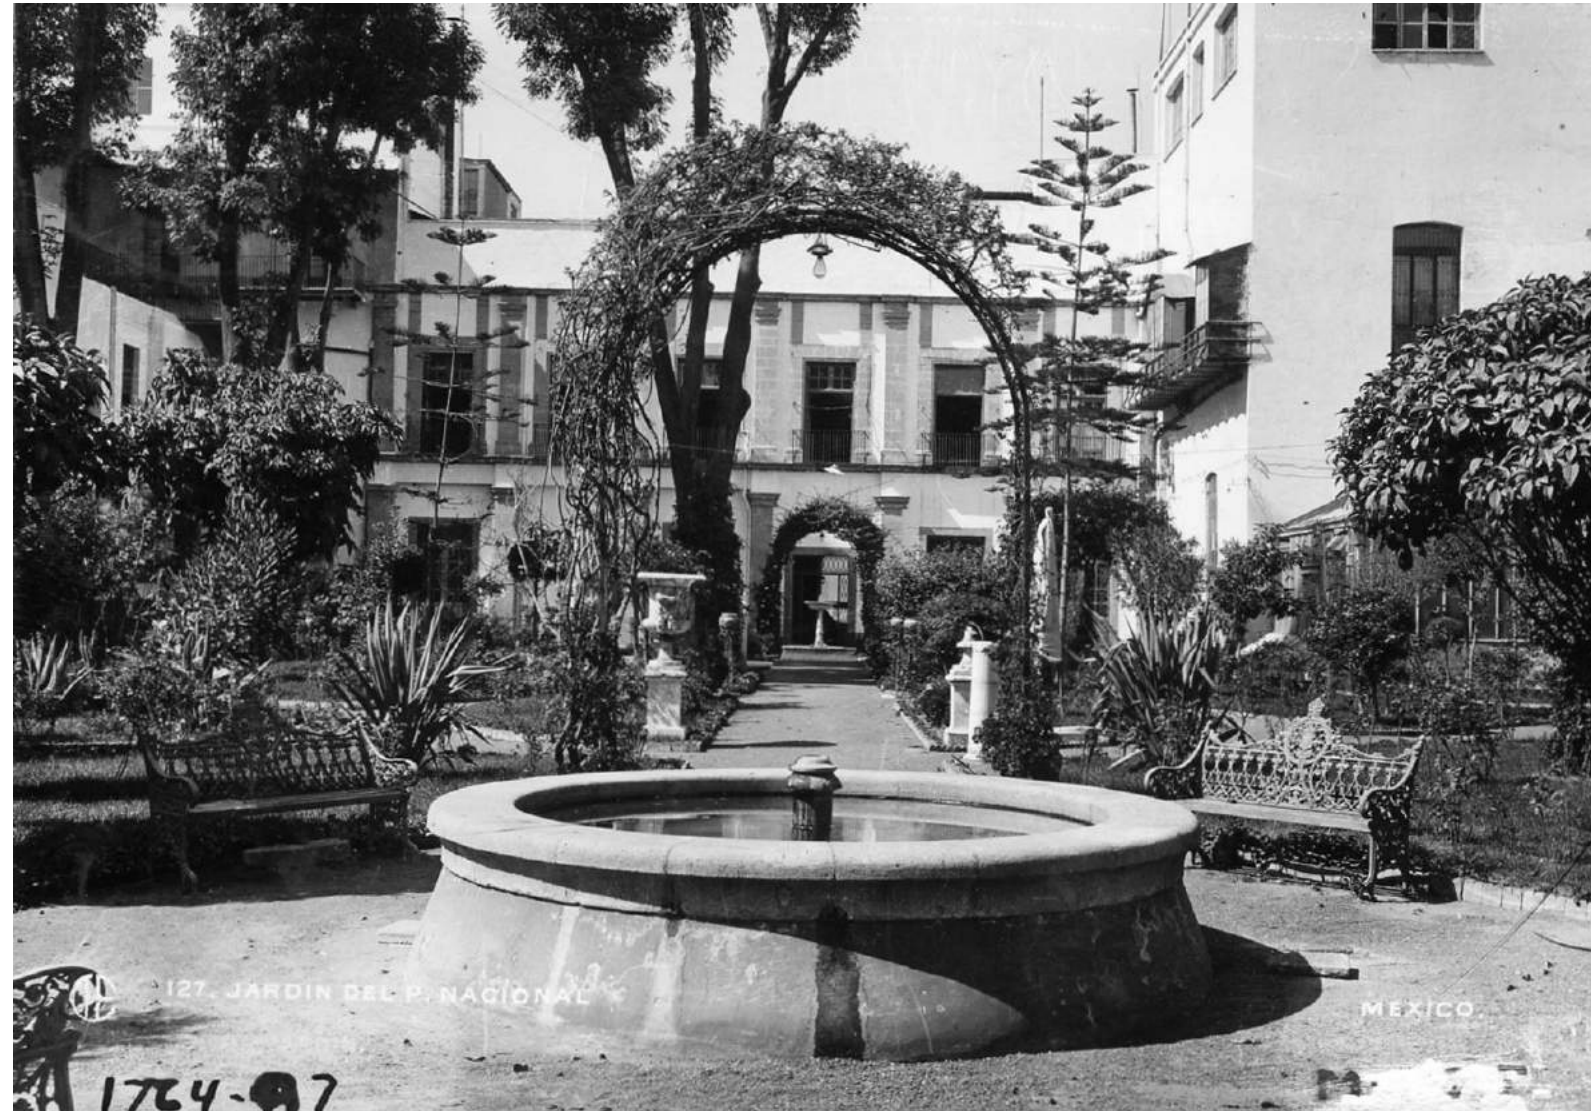
C6-05 Fototeca Constantino Reyes Valerio de la CNMH Secretaría de Cultura-INAH-MEX referencia de la imagen 1764-97

\* Actualmente ya no se encuentra la fuente circular de cantera ubicada al sur-oriente del Jardín, no se encuentran ubicados los arcos de hierro, las especies vegetales ya no corresponden a las fotografías históricas. El mobiliario es completamente diferente y las bancas de hierro estilo porfiriano ya no se encuentran en el Jardín.

\* Se pierde la traza orgánica de los andadores y se elimina totalmente los elementos arquitectónicos que correspondían a las Caballerizas.

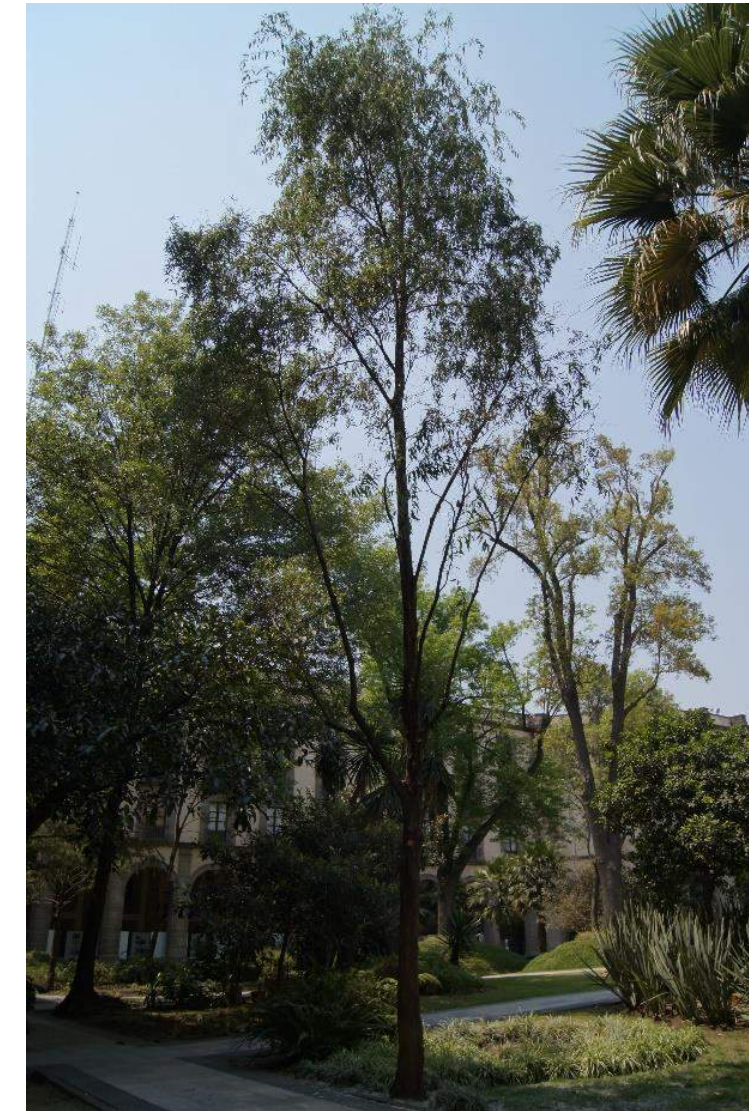
C6-06 Estado actual del jardín de la emperatriz. Vista al centro del jardín. Archivo digital (Liliana Guzmán)
