Rapport nr. 209

Hydromorfologiske endringer i Vikja som følge av regulering

Gidske Andersen og Sven-Erik Gabrielsen

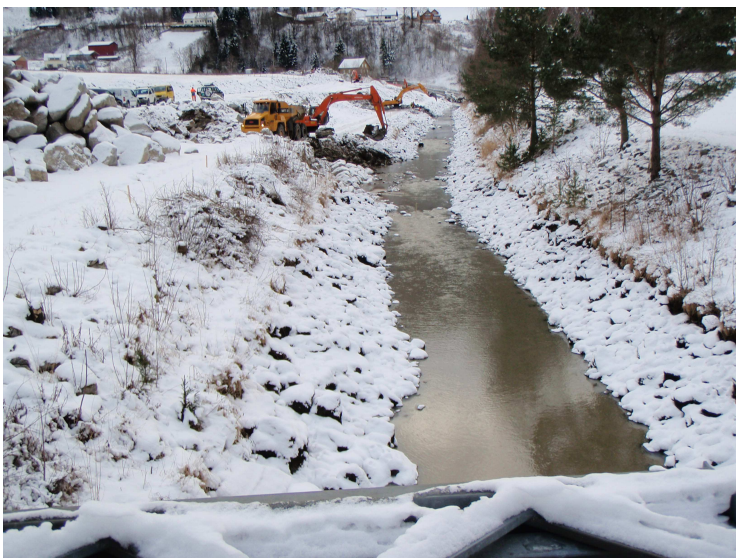
Figur 1. Venstre: Utsnitt av Blix sitt «Kart over Vik i Sogn» etter georeferering. Vikja sees i blått, veier er oransje og bebyggelse er gjengitt i rødt. Høyre: Mosaikk av korrigerte vertikalfoto fra 1963 som viser nedre elvestrekning av Vikja. Legg merke til at nord ikke er opp på kartet.

Det eldste datasettet som er benyttet i denne undersøkelsen, er Peter Andreas Blix sitt «Kart over Vik i Sogn» fra 1891-93 med spesielt fokus på gravhauger (**Figur 1**). Kartet er i målestokk 1:4000 og gir et bilde av Viks topografi, bebyggelse, gravhauger og veisystem i nevnte år. Vikja er tegnet inn på kartet fra utløpet av elven til litt over Teigane (**Figur 1**). Kartet er en scannet kopi fra Kartverket (nr. LGO 3999-207, 8-99) som består av flere kartblad som er limt sammen. Skjøtene er ikke helt nøyaktige og dette får konsekvenser for nøyaktigheten av georefereringen. «Blixkartet» ble georeferert i ArcGIS med en førsteordens polynomisk funksjon basert på 18 kontrollpunkt fordelt så godt som mulig over hele kartet. I den grad veikryss, broer, bebyggelse etc. fremdeles kunne gjenkjennes i referansedatasettene, ble disse brukt som referansepunkt. Det romlige avviket i det geokorrigerte bildet er uttrykt som RMS (Root Mean Square) feil. RMS kan måles i pixler (bildepunkt) eller meter, og sier hvor stor forskjell det er mellom et gitt punkts virkelige plassering og faktisk plassering etter geokorreksjon. En feil på mindre enn 1 pixel er akseptabel. Total RMS feil for georefereringen er 7,69. Dette er en mye høyere RMS en man vanligvis aksepterer, og skyldes faktorer som nevnt over og som vanskelig kan korrigeres. Dette betyr at romlig uoverensstemmelse vil vise seg når elveløpet sammenlignes over tid og endringer må derfor tolkes med varsomhet. Når det gjelder beregning av elveareal vil ikke dette i så stor grad være påvirket av denne feilen, men av den opprinnelig og ukjente (u)nøyaktigheten som kartet generelt og elven spesielt ble målt opp med.

Det andre datasettet er vertikalfoto fotografert 29. mai 1963 (Oppgave 179) i skala 1:6000 (**Figur 1**). Overflygingen ble fotografert med et Wild kamera, men siden tilhørende kalibreringsrapport ikke finnes i kartverkets arkiver, ble rapporten fra 1967 brukt som substitutt (se **vedlegg 1**). Det er imidlertid ikke grunn til å tro at benyttet kamera hadde endret seg mye på disse få årene (1963 vs. 1967). Lokal kunnskap om Vikja tilsier at de største endringene har skjedd i nedre del av opprinnelig lakseførende strekning. Bildene som ble anskaffet fra 1963 (stripe 2, bilde 205-210) dekker derfor kun den nedre elvestrekningen. Vertikalfotoene er korrigert basert på kameraparametrene, som beskriver den indre orienteringen til kamera (vedlegg1), referansepunkter i terrenget med tilhørende høyder og i tillegg en rekke punkter som er felles for bildene og dermed binder bildene sammen, såkalte «tiepoints». Basert på denne informasjonen kan de eksterne orienterings-parameterne beregnes (kameraets posisjon i forhold til terrenget i x-, y- og z-retning) og hvert enkelt bildepunkt kan korrigeres og få sin kartkoordinat (Erdas, 2010). **Tabell 1** oppsummerer antall punkter brukt og nøyaktigheten av korreksjonen. All fotogrammetrisk bildebehandling er gjort i ERDAS IMAGINE 2011 sin fotogrammetrimodul LPS.

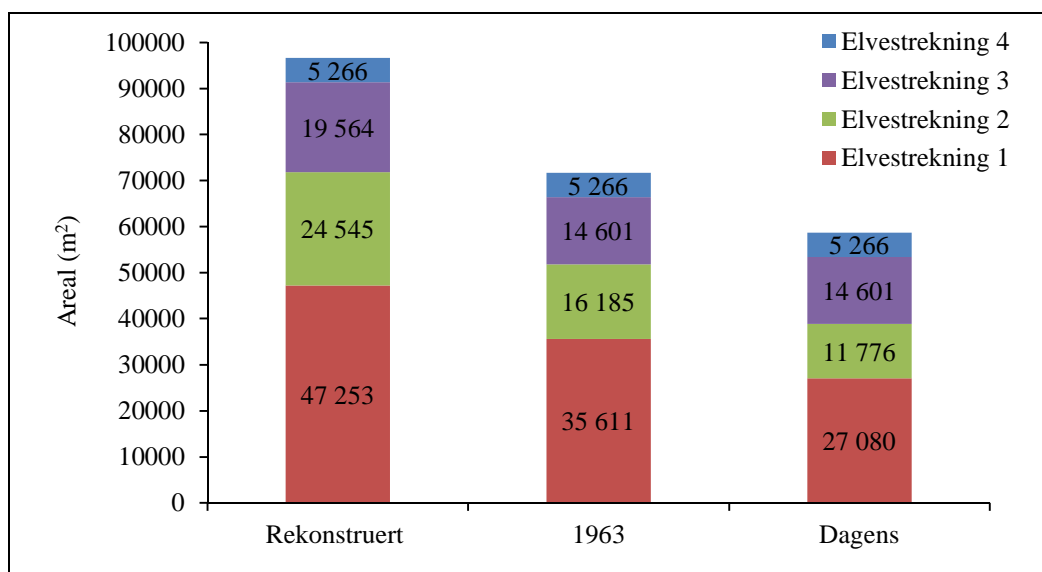
Figur 6. Beregnet elveareal for de fire ulike elvestrekningene i Vikja basert på de tilgjengelige datasettene; Rekonstruksjon av «opprinnelig» elveløp er basert på alle datasettene.

Den øverste elvestrekningen (strekning 4), har trolig ikke fått endret hydromorfologi av betydning siden 1893. Derfor er arealet av elvestrekning 4, kun beregnet slik elven fremstår i dag. Elveareal for elvestrekning 4 er beregnet å være 5 266 m² (Figur 6 og Figur 8). Basert på Blix sitt kart har elvestrekning 3 fått et redusert elveareal på 4 936 m², fra 19 564 m² til 14 601 m². Dette tilsvarer en reduksjon på ca. 25 % (Figur 6 og Figur 8). Det er på de to nederste strekningene at beregningene av elveareal viser de største endringene. For elvestrekning 2 har elvearealet blitt redusert med 12 769 m², fra 24 545 m² til 11 776 m², mens elvestrekning 1 har fått en reduksjon på 20 173 m², fra 47 253 m² til 27 080 m² (Figur 6 og Figur 8). Disse to elvestrekningene har fått et redusert elveareal på nesten 46 % (32 942 m²). Tar man hensyn til at lakseførende strekning i dag er redusert med 3,4 km og ender like ved kraftverksutløpet, så er tilgjengelig elveareal redusert med nesten 72 %, fra 96 628 m² (opprinnelig vandringshinder før reguleringen; Botolvfossen) til 27 080 m² (dagens vandringshinder etter reguleringen; kraftverksutløpet) (Figur 7).

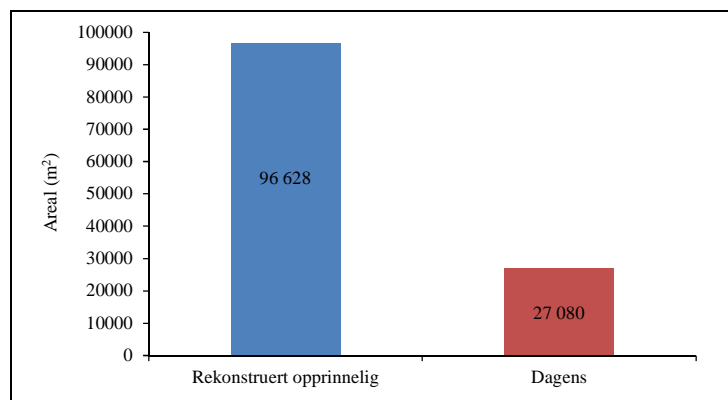
Figur 7. Beregnet elveareal i Vikja før regulering (Rekonstruert opprinnelig) og etter regulering (Dagens).
