NIBIO RAPPORT | NIBIO REPORT

## Miljøovervåkingsprogram ved Torp Sandefjord lufthavn

Resultater for kalenderåret 2015

Sandefjord Lufthavn AS

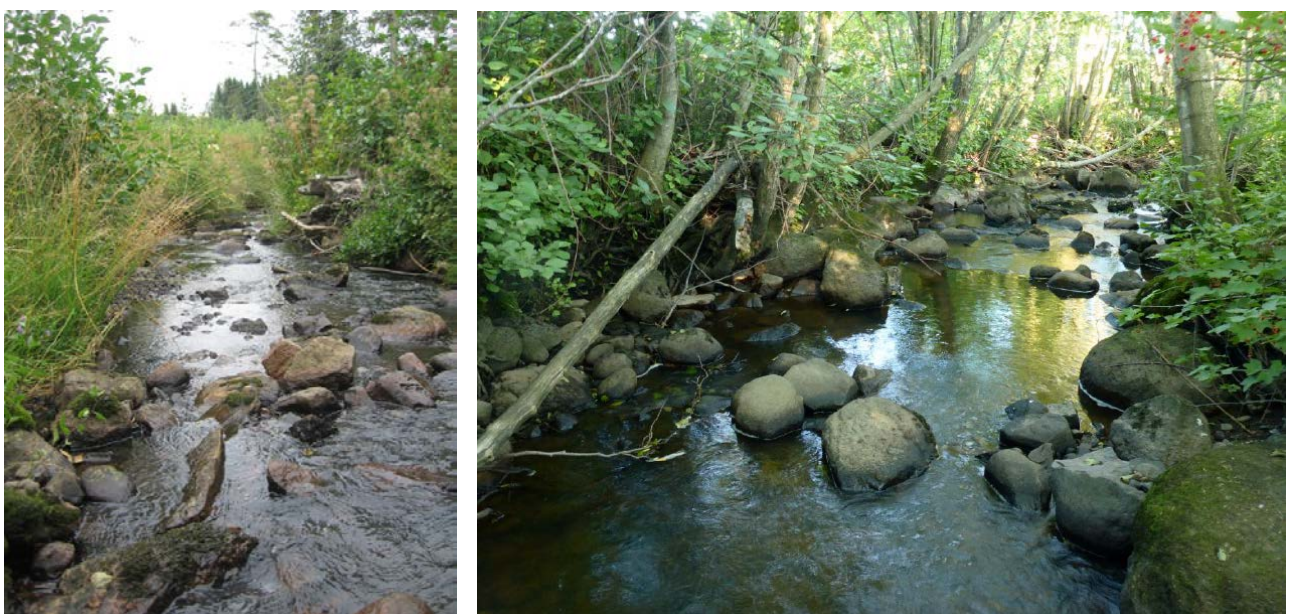
Figur 4. Stasjon R 3-4 (til venstre) og stasjon R3 (til høyre) under prøvfiske i august (fra Aasestad 2015).

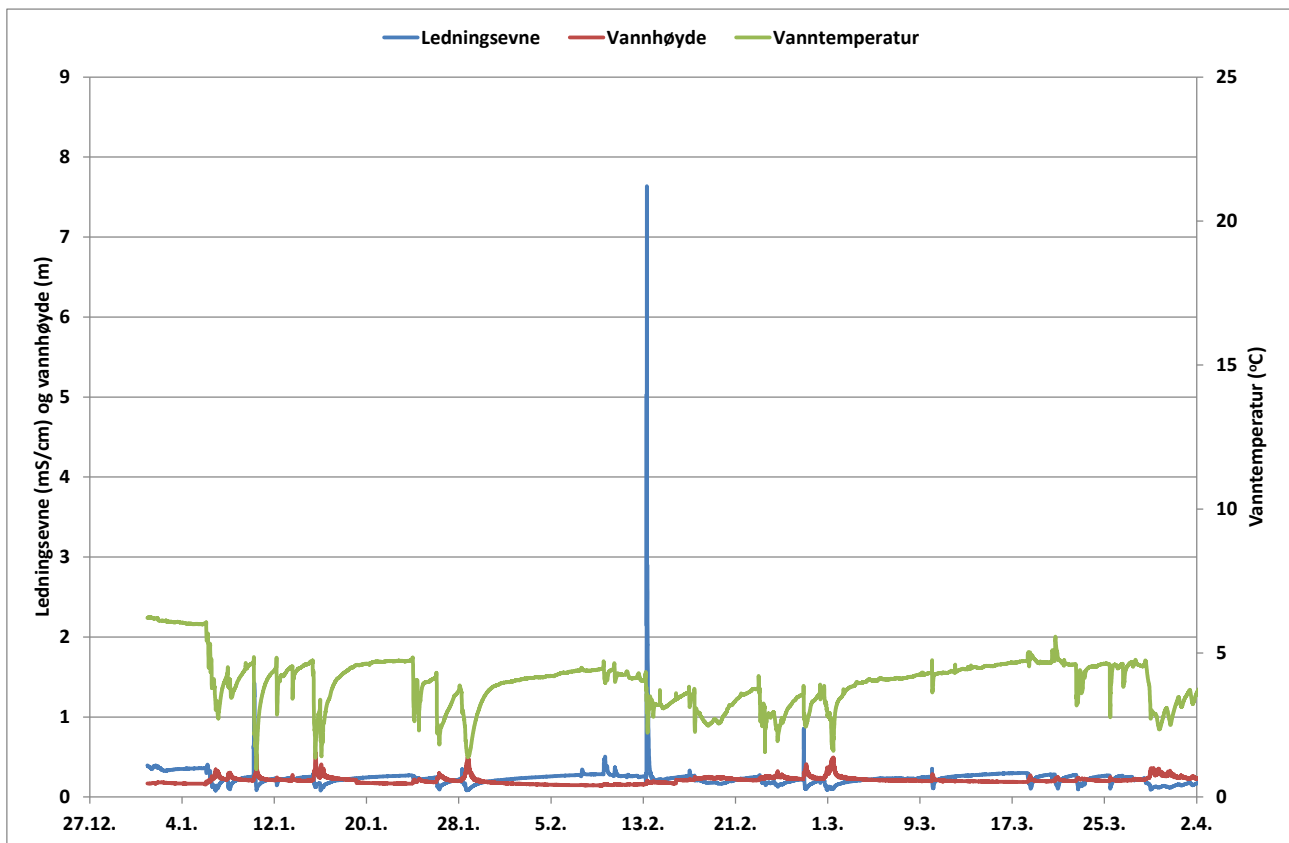
Figur 5. Vannhøyde, ledningsevne og vanntemperatur på St. G2 i perioden 01.01 – 30.03.15.

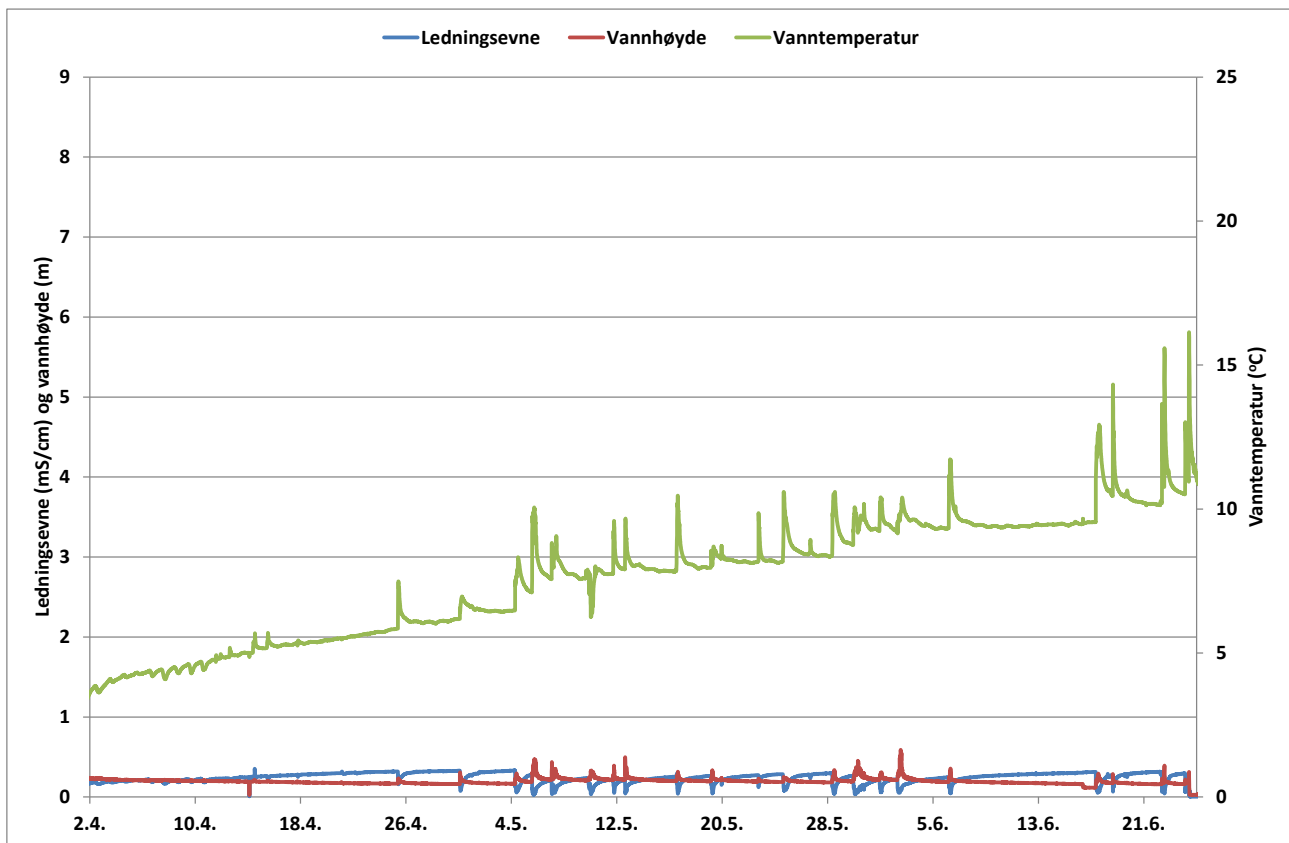
Figur 7. Vannhøyde, ledningsevne og vanntemperatur på St. G2 i perioden 01.04 – 24.06.15.
