EVALUACIÓN ENERGÉTICA DE LAS PRIMERAS MEJORAS CONSTRUCTIVAS REALIZADAS SOBRE UN LABORATORIO DE LA UNIVERSIDAD NACIONAL DE LUJAN – UNLU

Universidad Nacional de Luján (UNLU)

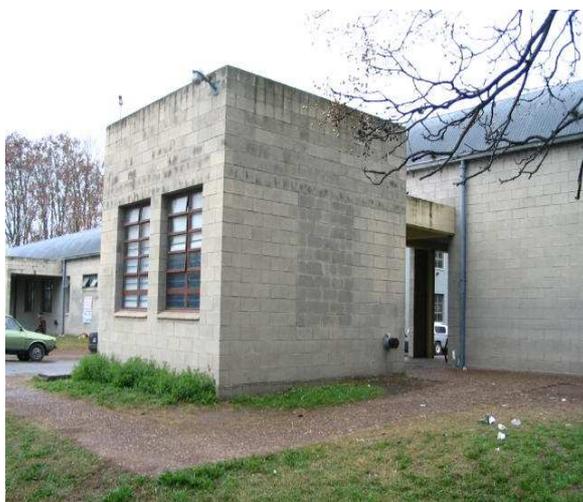
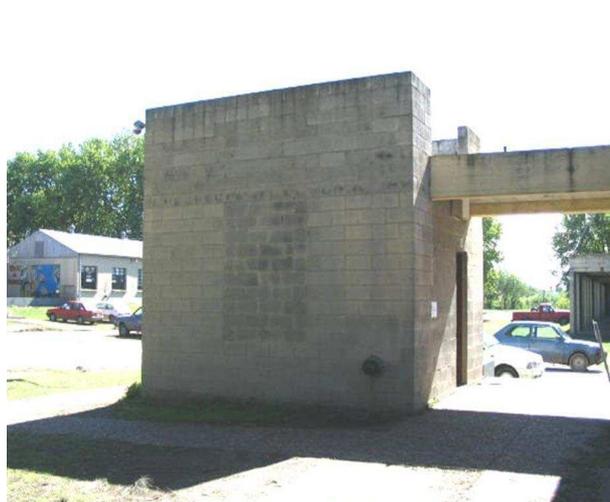
Dentro de la Universidad de Luján, un espacio único de pequeñas dimensiones ($17,64\text{m}^2$) es utilizado por el grupo de trabajo como prototipo experimental. Se instaló allí el Laboratorio de Ingeniería Bioambiental y la elección de ese lugar respondió a las siguientes consideraciones: 1) Es un recinto exento con respecto al resto de las edificaciones próximas, lo que deja sus cuatro caras libres de la influencia inmediata de otros espacios. 2) Está construido con bloques huecos de hormigón, por lo tanto tiene mediana masa térmica y en esto así como en el tipo de cubierta o carpinterías guarda similitud con las típicas maneras como en nuestro país se construyen las viviendas destinadas a los sectores de pocos recursos económicos, con quienes comparte similares patologías. 3) En su versión original presenta un pésimo comportamiento de verano, ya que en todo momento sus temperaturas internas son superiores a las externas. Esto hace que en lo más riguroso del verano, este lugar se convierta casi en inhabitable. - Fig. 1 y 2

Figuras 1 y 2 – Fotografías del recinto del Laboratorio en su versión original

El espacio donde se ha ubicado al Laboratorio de Ingeniería Bioambiental es una construcción de planta cuadrada de 4,20m. de lado y altura de 2,98m. Sus muros están contruidos con bloques huecos (2 agujeros) de hormigón de 0,20m de espesor, 0,20 de altura y 0,40m. de largo colocados con junta trabada. Presenta un encadenado perimetral bajo la losa formado por piezas premoldeadas de hormigón que se asemejan en su forma aparente a los bloques del muro y que se han rellenado con hormigón armado hasta macizarlas. Los bloques de los muros, tienen espesores de pared de 4cm. (que es la principal masa térmica disponible) y los huecos internos tienen 0,12m de espesor. La orientación de estos muros es NE,NO,SO y SE.

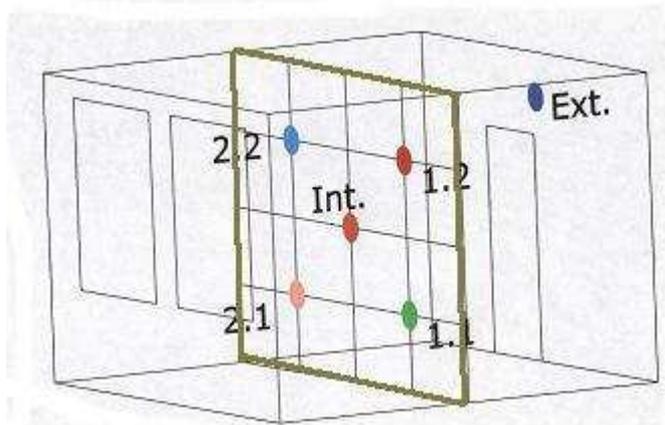
El conjunto de los sensores se ubicaron formando un plano virtual en el centro del espacio según se indica en la Figura 3 - con 5 sensores en ese plano y un sexto tomando temperaturas exteriores. Este último se ubicó junto al sensor de temperatura exterior de la estación meteorológica, protegidos ambos por una pantalla de la radiación solar tanto directa como reflejada.

Fig. 3 - Ubicación de los sensores en el plano medio del recinto

Utilizando los mismos sensores y siguiendo el mismo esquema de mediciones que se muestra en la Figura N°3 se procedió durante el verano Diciembre 2005 – Marzo 2006 a tomar nuevas series de muestras de las temperaturas internas y externas, junto con los otros parámetros que registra la Estación Davis ya mencionada. De las series obtenidas se muestra, a título de ejemplo, la serie tomada entre las 13:30hs del 24/01/2006 y las 12:30hs del 31/01/2006. Por tratarse de una época en que la Universidad estaba en receso, esta serie se tomó con las cortinas bajas. En la Fig. N°8 se muestran los resultados obtenidos

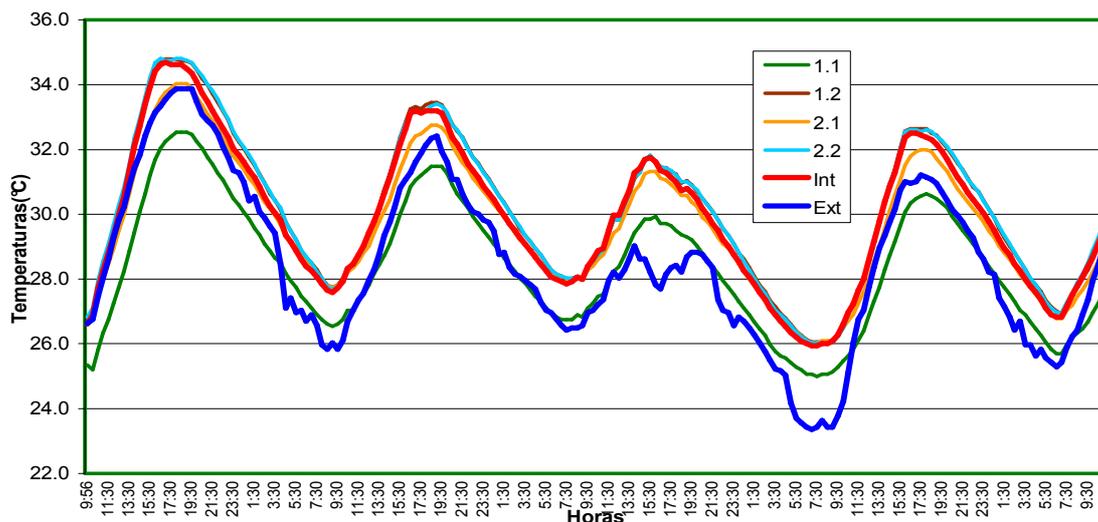
Las mediciones hechas con este conjunto en el verano del 2004 abarcan series de cuatro a siete días. De esas series se muestran, a título de ejemplo, las mediciones hechas entre el 5 y el 9 de enero del 2004 – Fig 4 - y en donde se puede apreciar la estratificación interior de las temperaturas y los valores de la temperatura media externa siempre inferior a la temperatura media interna. Además, los máximos en las temperaturas internas medias se producían de una a dos horas antes que los máximos en la temperatura externa.

Fig.4 – Temperaturas internas y externa según los distintos sensores entre las 10:00hs del 05/01/2004 y las 11:00hs del 09/01/2004

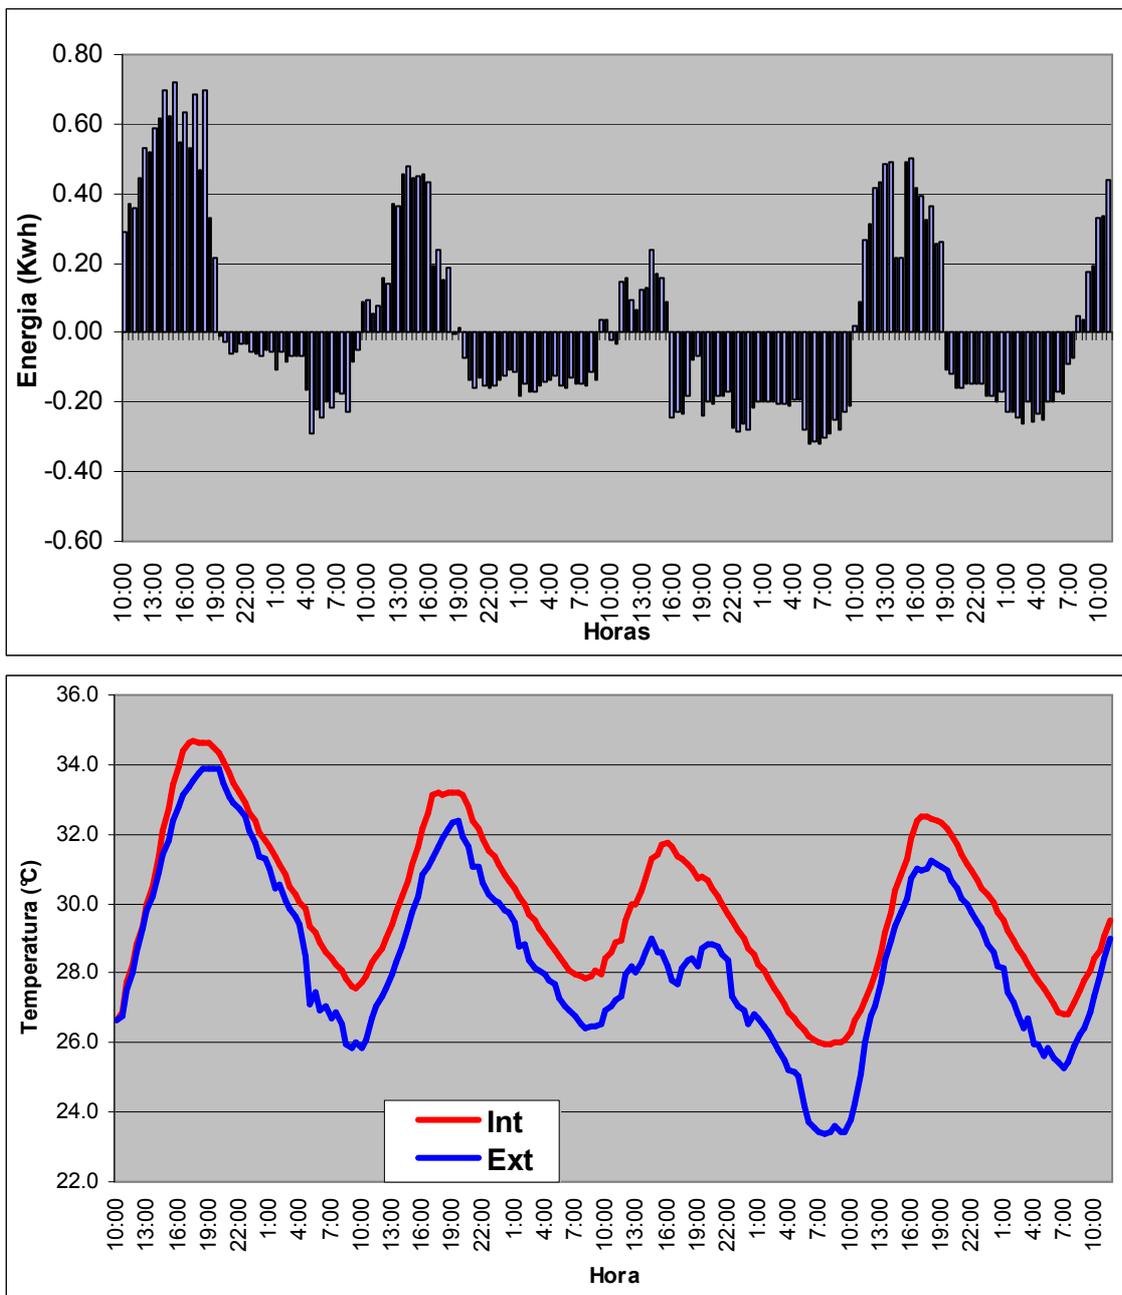
Los gráficos de las Fig.5 y 6 muestran el balance de ganancias y pérdidas calculadas y su relación con las temperaturas medidas durante el período indicado.

Fig. 5 y 6 –Balance de ganancias y pérdidas calculadas cada media hora entre las 10:00 hs del 5/1/2004 y las 11:00 hs del 9/1/2004 y su relación con las temperaturas interna y externa medidas.

De acuerdo al balance realizado, del total de 39,29 kwh que los elementos de la envolvente transfirieron al interior por efecto de la radiación solar durante el período analizado – Ver Cuadro N°3 - se reemitieron hacia el exterior 35,25 Kwh dejando un saldo positivo de 4,04 Kwh acumulados, a prima facie, en la masa interior (con una capacidad de acumulación total estimada para las caras internas de 1,8 Kwh/°C).

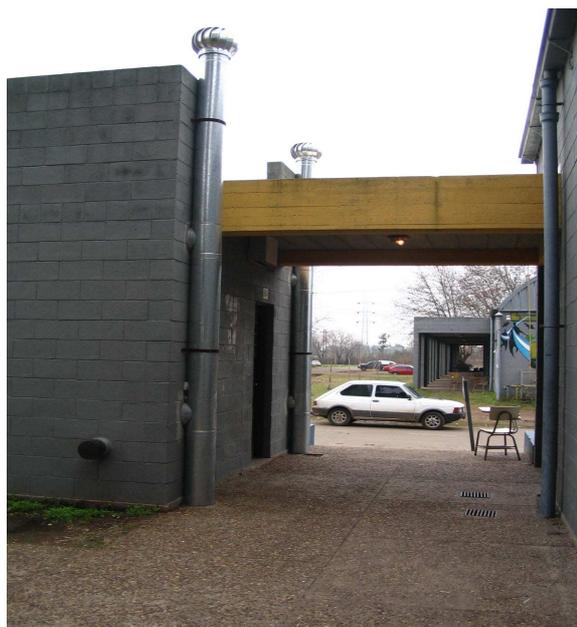
Se colocaron además dos aspiradores eólicos (llamados también turbinas eólicas o ventiladores eólicos). Estos aspiradores se instalaron en forma exenta al tope de dos conductos de diámetro $\theta=0,25m$ – Ver Fig.7 – conectados al espacio interior por dos rejillas regulables para cada conducto de 0,20m x 0,20m c/u, hasta totalizar cuatro rejillas de las dimensiones indicadas, ubicadas las inferiores en el cuarto inferior de la pared y las superiores próximas al techo. La mejor ubicación de estas rejillas surgió de acuerdo a las pruebas de humo realizadas sobre un modelo del recinto a escala utilizando un equipo ad-hoc construido por el grupo de trabajo y que se mostró en trabajos anteriores (Yarke et al., 2004).

Fig. 7 - Ubicación de los aspiradores eólicos

En cuanto al funcionamiento de los aspiradores eólicos hay muy poca información disponible, y solo se encontró un trabajo (Lai Ch., 2003) que en base a distintas pruebas con humo en túneles de viento, afirma que si bien a mayor sección se produce mayor caudal aspirado, las diferencias reales entre $\theta=0,36m$ y $\theta=0,50m$ son poco significativas y con $\theta=0,15m$ no son proporcionales a las secciones de cada caso. Estas pruebas se realizaron con velocidades de aire en el túnel de viento mayores a los 10 m/s muy superiores a las medidas en los alrededores del recinto, cuyos valores medios no superan los 2 m/s.

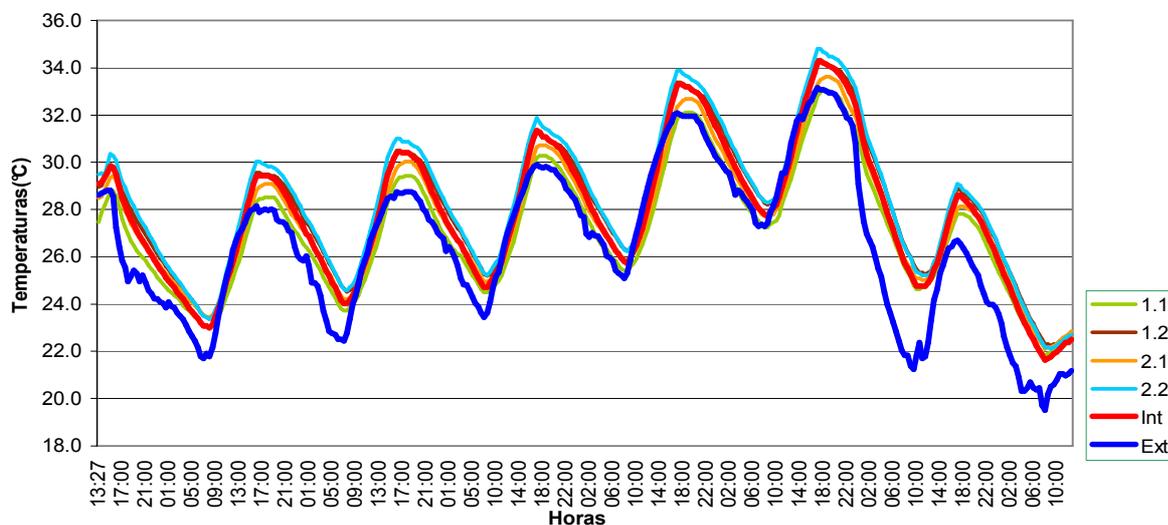
Fig N°8 – Gráfico de temperaturas interiores y exterior desde las 13:30hs del 24/01/2006 y las 12:30 hs del 31/01/2006

La serie muestra el comportamiento característico de temperaturas en la región durante el verano con cuatro o cinco días sucesivos de aumento paulatino seguidos por un brusco descenso producido por la irrupción de un frente frío generalmente acompañado por lluvias y vientos mas fuertes. A diferencia de la serie de la Fig.N°4 en donde se mostraba como el sensor 1-1 ubicado en el cuarto inferior de la altura del recinto (próximo al muro SO), registraba algunas horas con temperaturas inferiores a la exterior, en este caso no hay sensores ubicados en el interior que registren claramente temperaturas inferiores a las exteriores.

Por otro lado hay un ligero aumento en la diferencia entre máximas internas y las máximas externas y estas máximas internas tienden a producirse – a diferencia de las mediciones anteriores – con posterioridad a las máximas externas. Todo esto aparece como tendencias sin verdaderos cambios cualitativos entre una serie y otra y el recinto sigue presentando situaciones muy alejadas de parámetros de confort.

Por el contrario, algunos indicadores aparecen como ligeramente agravados. Tal es el caso en las diferencias de temperaturas entre los máximos internos y externo que ahora se muestran con mayores diferencias que en la situación original, aunque en forma poco significativa. Si es digno de destacarse que las temperaturas máximas internas se producen, con las mejoras, una o dos horas posteriores a las máximas externa, invirtiendo la situación anterior.

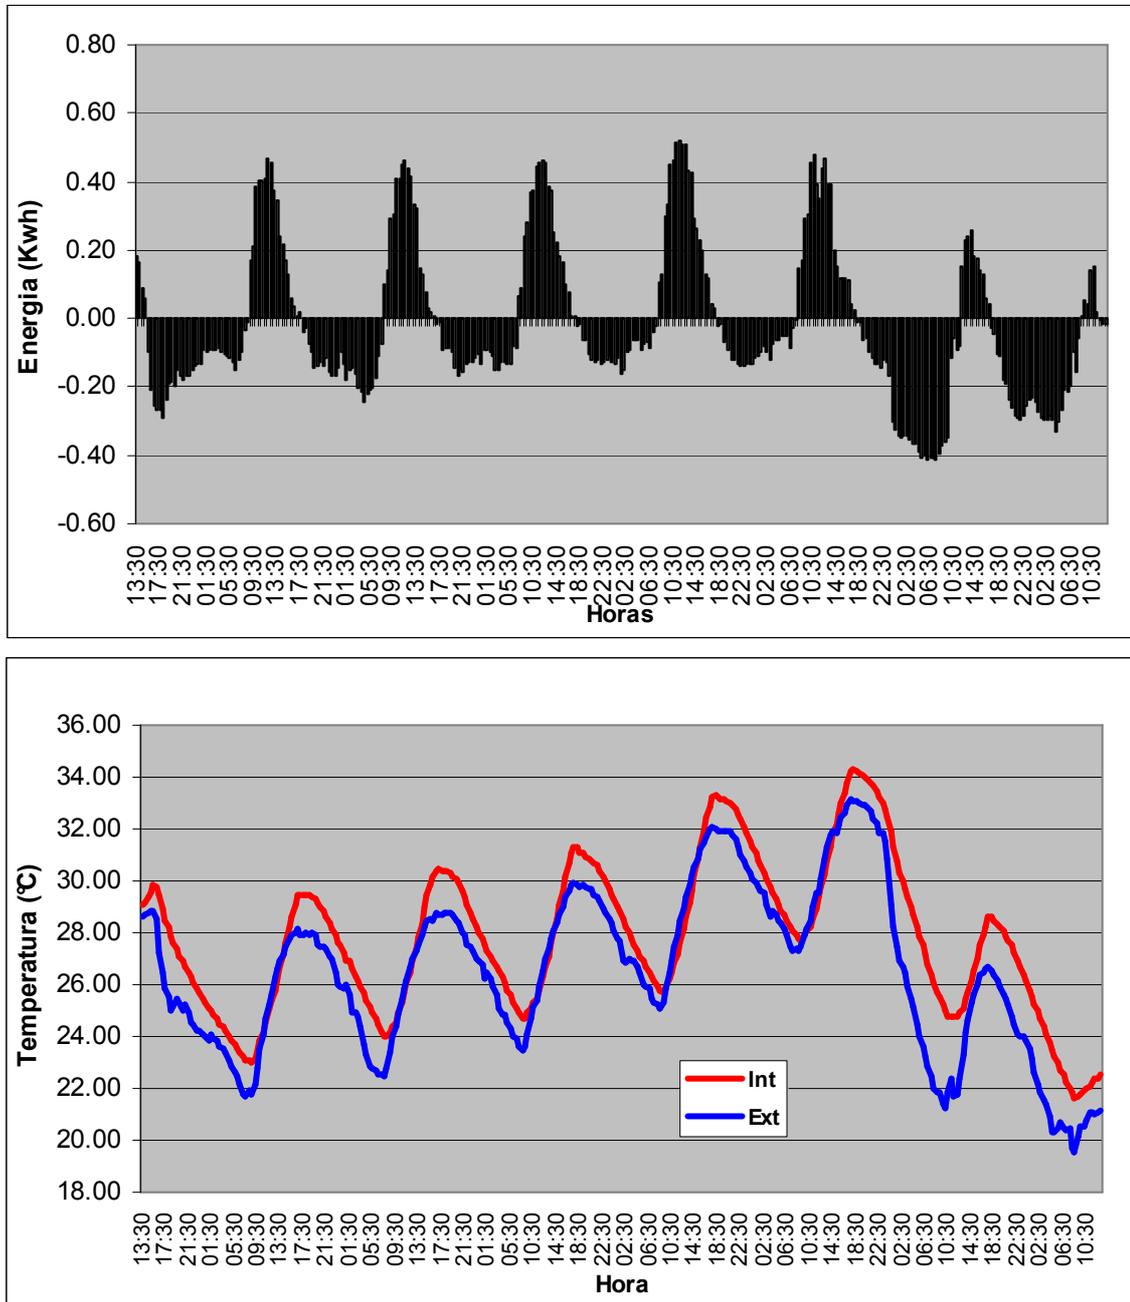
Los valores cada media hora de las ganancias y pérdidas estimadas para el recinto en el período analizado y su comparación con las temperaturas interiores y exteriores medidas se muestran en las Figuras N° 9 y 10

Fig. 9 y 10 –Balance de ganancias y pérdidas calculadas cada media hora entre las 13:30 hs del 24/01/2006 y las 12:30 hs del 31/01/2004 y su relación con las temperaturas interna y externa medidas.
