**RECUPERACION DE TALUDES A TRAVES DE OBRAS DE BIOINGENIERIA,  
SOBRE LA METODOLOGIA BASADA EN EL MATERIAL DE GUADUA  
CASO DE ESTUDIO: ZONA ANDINA – PARAMO DE SUMAPAZ**

Trabajo de grado presentado como requisito para optar al título de:  
Especialización en planeación ambiental y manejo de recursos naturales

**UNIVERSIDAD MILITAR NUEVA GRANADA  
FACULTAD DE INGENIERIA  
PROGRAMA PLANEACION AMBIENTAL Y MANEJO DE RECURSOS NATURALES  
BOGOTÁ, 11 DE JULIO DE 2018**

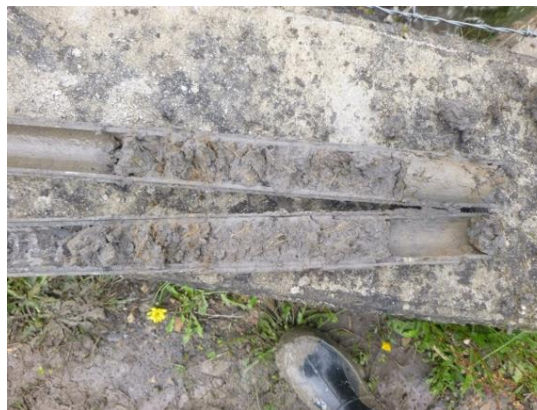
*Imagen 1. Material extraído a través de la exploración de campo*
