SEZIONE 1.2

Casi studio: scala architettonica

Fabio Mariano, Mauro Saracco, Andrea A. Giuliano, Leonardo Petetta
Il restauro del Palazzo Ducale di Ascoli Satriano.
Un nuovo modello per la gestione del processo analitico

Parole chiave: restauro, geomatica, GIS, gestione, beni culturali

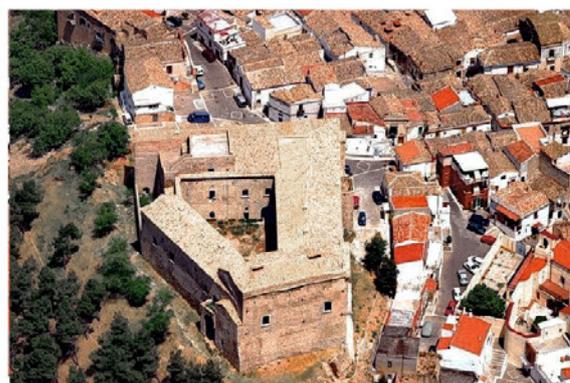
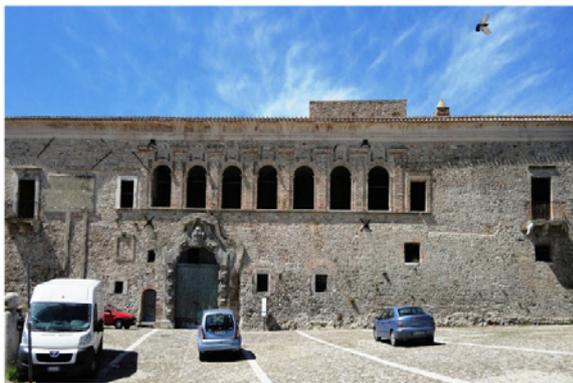
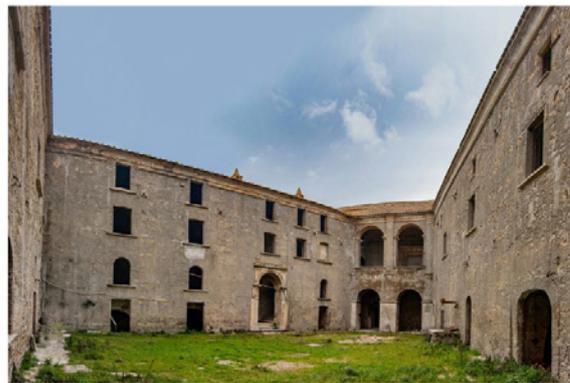
Fig. 1. a) Veduta della piccola città di Ascoli redatta dall'abate Giovan Battista Pacichelli nel 1703 (PACICHELLI 1703); b), c) e d) Immagini della fortezza di Ascoli Satriano, rispettivamente: veduta generale a volo d'uccello, fronte principale e corte interna.

archi ogivali degli ingressi, le prigioni sotterranee, ed il maestoso salone rettangolare, voltato ad ogiva, che conclude sul braccio Sud il perimetro del palazzo ducale.

Le trasformazioni più consistenti sono quelle effettuate nel XVIII secolo dai duchi Marulli, che hanno voluto trasformare l'antica fortezza in una residenza ducale. Queste trasformazioni sono più evidenti nel prospetto Nord, che si presenta come la facciata principale di un palazzo nobiliare settecentesco con il portale tardobarocco ad orecchioni, affiancato da due balconcini laterali su mensoloni al primo piano, che possiamo trovare anche sulle altre facciate. Il secondo ordine della facciata è caratterizzato da una fila di sette finestre. In corrispondenza di queste abbiamo il vasto salone d'onore all'interno. Dal portale principale di ingresso si accede alla vasta corte interna trapezoidale, aperta e pavimentata in ciottoli a raggiera dove, sul lato opposto di apre una elegante loggia bifora voltata a vela. Dalla corte si accede ai locali dei servizi principali al piano terreno: le stalle, le carceri civili e criminali con l'abitazione del carceriere, altri locali che probabilmente custodivano armi e strumenti per la difesa, una cisterna per l'acqua, e altri magazzini per i prodotti agricoli. Dalla corte si accedeva, tramite uno scalone monumentale, all'appartamento signorile di più antica costruzione. Il primo ambiente che si incontra è il salone, all'interno del primo piano si susseguono vaste sale, con porte originali del Settecento e volte che prima erano affrescate. Una scala a chiocciola conduce alla torretta, dove sono ancora visibili i residui delle fortificazioni antiche. Più recentemente sono stati effettuati aggressivi interventi di consolidamento delle pareti murarie, che hanno danneggiato molti caratteri architettonici dell'edificio. Alcuni solai storici sono stati inoltre sostituiti con nuovi solai in latero cemento o in struttura metallica. Dalla seconda metà del Novecento il palazzo, gestito da enti pubblici, venne riadattato parzialmente a scuola, per poi essere definitivamente abbandonato a sé stesso. È tuttavia possibile apprezzare ancora l'assetto storico del palazzo Ducale, che si presenta oggi sotto forma di un palinsesto funzionale, strutturale e tipologico di particolare interesse architettonico.

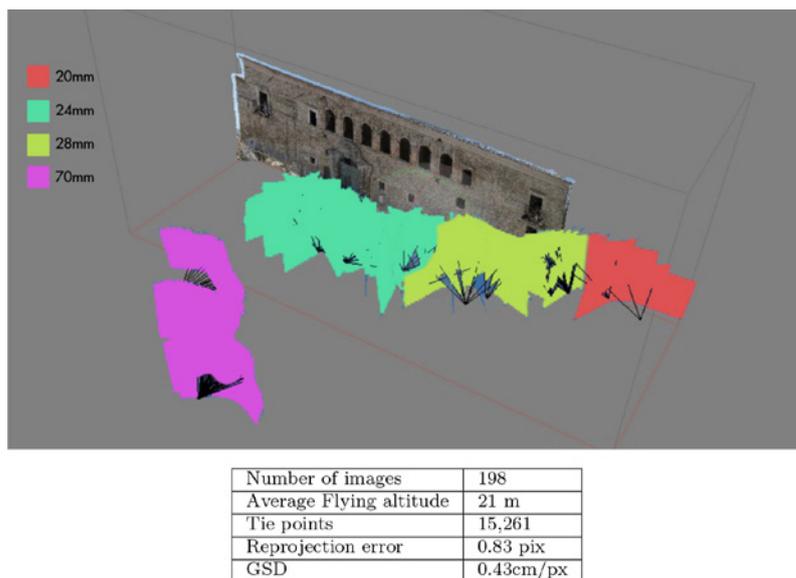
Fig. 2. Nello schema in alto con colori diversi vengono riportati i diversi obiettivi utilizzati per l'acquisizione. La configurazione di acquisizione non è ottimale a causa del limitato spazio del cortile. Nella tabella in basso i dati di rilievo e di processo. Poiché il rilievo è stato eseguito con diverse apparecchiature, questi valori possono essere considerati medi scegliendo il caso peggiore (elaborazione grafica Cappucci, Pizzi, Marchegiani, Saccomandi, Sica).

La campagna di indagine è iniziata nel maggio 2017 e si è articolata in due tipi di rilievi. Quello topografico, che è stato eseguito con una stazione totale con coordinate GCP (*Ground Control Points*) successivamente utilizzate per la georeferenziazione del secondo rilevamento e quello fotogrammetrico eseguito con una *pipeline* MVS standard. All'inizio del rilievo uno degli obiettivi era costituito dalla raccolta di panorami sferici della Fortezza che avrebbero potuto essere utili sia per scopi di documentazione che per il rilievo fotogrammetrico. Lo stesso set di dati, tuttavia, è risultato essere adatto anche per l'esecuzione di una ricostruzione basata sulla generazione di nuvole di punti dense. Date le non trascurabili dimensioni dell'edificio in contrapposizione con lo scarso spazio a disposizione degli operatori per l'acquisizione dei dati, le foto sono state realizzate con due diverse fotocamere (una Nikon d700 con obiettivo focale fisso da 20 mm e 28 mm e una Sony Alpha A7 con obiettivo fisso da 35 mm e 70 mm) e sono state acquisite sia in configurazione nadirale che pseudonadirale. Per la stessa ragione, il tetto è stato escluso dall'indagine dati, consapevoli che l'ortofoto, nella parte superiore della facciata poteva essere soggetta ad un'eccessiva distorsione. L'acquisizione è stata eseguita con una testa sferica e, data la geometria regolare dell'edificio, i GPCs sono stati scelti sul posto. Nella figura 2 vediamo lo schema di acquisizione con le diverse lunghezze focali, mentre la Tabella 1 riporta le principali caratteristiche del calcolo eseguito in *Agisoft Photoscan* © (Fig. 2). Dal libro di campagna del rilievo topografico, sono stati identificati

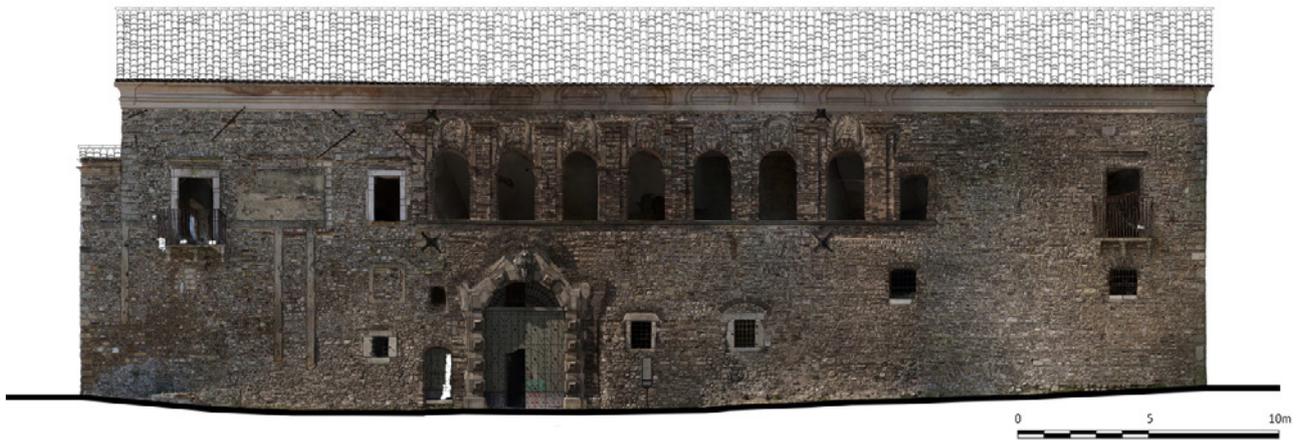
Fig. 3. Ortofoto del fronte principale in scala di rappresentazione (elaborazione grafica Cappucci, Pizzi, Marchegiani, Saccomandi, Sica).

10 GCP sparsi sul fronte principale, misurati dalla stazione totale e calcolati con punti riconosciuti manualmente al fine di eseguire la regolazione del fascio e l'orientamento dell'intero modello nel sistema di riferimento assoluto. Dopo questo processo, residui di osservazione, ellissoidi di errore e RMSE generale sono stati calcolati per valutare la precisione della rilevazione. Data la geometria dello schema di acquisizione e la mancanza di punti sulla parte destra della facciata, i residui in coordinate Z sono risultati piuttosto alti, superando in alcuni punti i 10 cm. Per questo motivo le coordinate Z non sono state prese in considerazione per la valutazione strutturale ma solo per la georeferenziazione delle immagini. Ciononostante, il rapporto tra l'altitudine e la deviazione relativa tra ciascun fotogramma è risultato compatibile con la produzione di un *Digital Elevation Model* (DEM) adatto per l'ortofoto che è stata a sua volta editata per le fasi successive (Fig. 3).

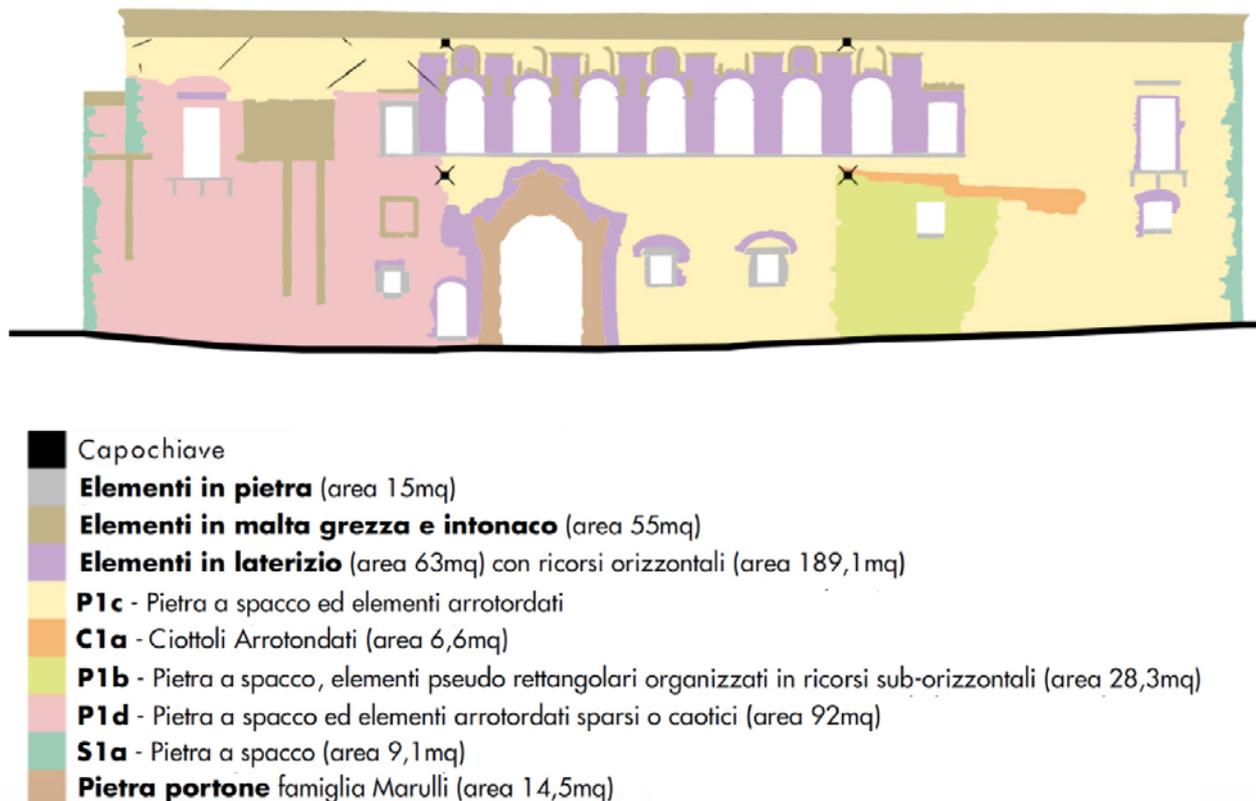
Fig. 4. Tipi di pietra assegnati come attributi. Può essere visto come il "materiale\abaco" ottenuto secondo l'interpretazione visiva e rappresentato secondo norma UNI 11182-2006 (elaborazione grafica Cappucci, Pizzi, Marchegiani, Saccomandi, Sica).

questo caso la produzione di mappe tematiche può essere fortemente facilitata ovviamente se i dati sono ben organizzati. Ogni parte del monumento può essere vista come un complesso di informazioni eterogenee (geometriche, storiche, materiche, artistiche, strutturali, etc.), quindi la produzione della mappa tematica consiste sostanzialmente nell'estrazione di dati relativi ad un aspetto specifico da questo contesto composito. Ciò significa che le complesse strutture geometriche, rappresentate da sotto-elementi architettonici bidimensionali delle facciate, sono trasformate in forme che costituiscono una base significativa sulla quale aggiungere informazioni mediante colore e seguendo una specifica legenda. I dati riguardanti l'analisi materica, ad esempio, sono stati assegnati come attributo agli oggetti stessi generando un 'abaco' di materiali ed a questi sono state aggiunte, con un apposito livello, informazioni relative ad interventi di restauro e conservazione che possono essere anche programmati nel tempo. Come precedentemente osservato, l'organizzazione GIS consente l'analisi statistica delle informazioni dando la possibilità di sovrapporre all'ortofoto vari tipi di dati statistici appunto come, ad esempio, la quantificazione di un certo tipo di pietra (numero di blocchi, superficie, perimetro, aree) (Fig. 4). Le statistiche, inoltre, possono anche essere generate in forma grafica come grafici di distribuzione. Con lo stesso approccio, seguendo le caratteristiche dei poligoni/vettori, le varie condizioni di degrado producono una mappa tematica specifica. Nel dettaglio i problemi legati al degrado materico sono stati identificati visivamente sulle ortofoto ad alta risoluzione delle facciate e sono stati disegnati utilizzando le funzionalità di editing vettoriale, assegnando l'attributo connesso a ciascuna caratteristica per identificare le singole criticità sulla base del glossario delle norme UNI 11182⁶. Anche questo livello fornisce informazioni statistiche per ottenere confronti di frequenza e distribuzione spaziale del degrado.

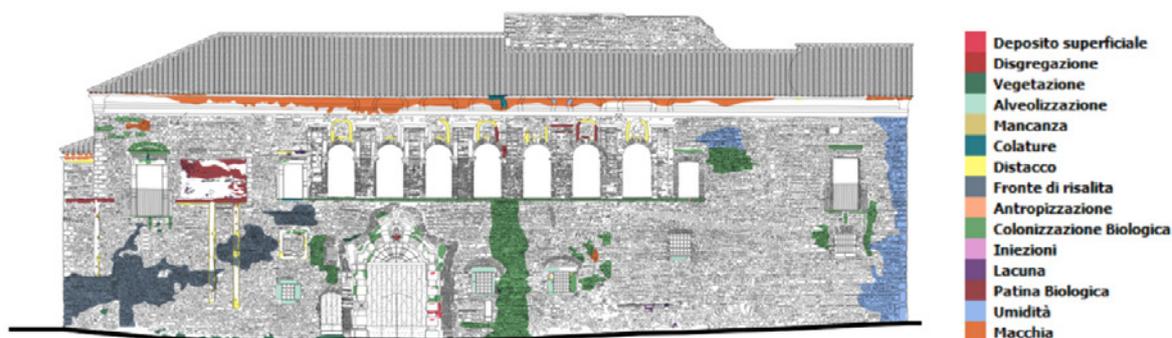
Fig. 5. In alto mappa tematica che mostra i diversi tipi di degrado basato sul glossario delle norme UNI 11182. In basso esempio di *query*. Nello specifico, il potenziale dello strumento viene mostrato collegando dati geometrici e informazioni descrittive (elaborazione grafica Cappucci, Pizzi, Marchegiani, Saccomandi, Sica).

Le rappresentazioni tematiche sono livelli distinti che possono essere sovrapposti l'uno sull'altro, permettendo così confronti visivi immediati, giustapposti anche all'ortofoto. Nella immagine sono

riportate rispettivamente lo schema generale dell'analisi di degrado e un esempio di *query* al database (Fig. 5).
