TRABAJO FIN DE GRADO

GRADO EN CONSERVACIÓN RESTAURACIÓN DE BIENES
CULTURALES – UNIVERSIDAD DE SEVILLA

**TÍTULO: Estudio de alteraciones y factores de
deterioro en las fuentes del Jardín Inglés del Real
Alcázar de Sevilla.**

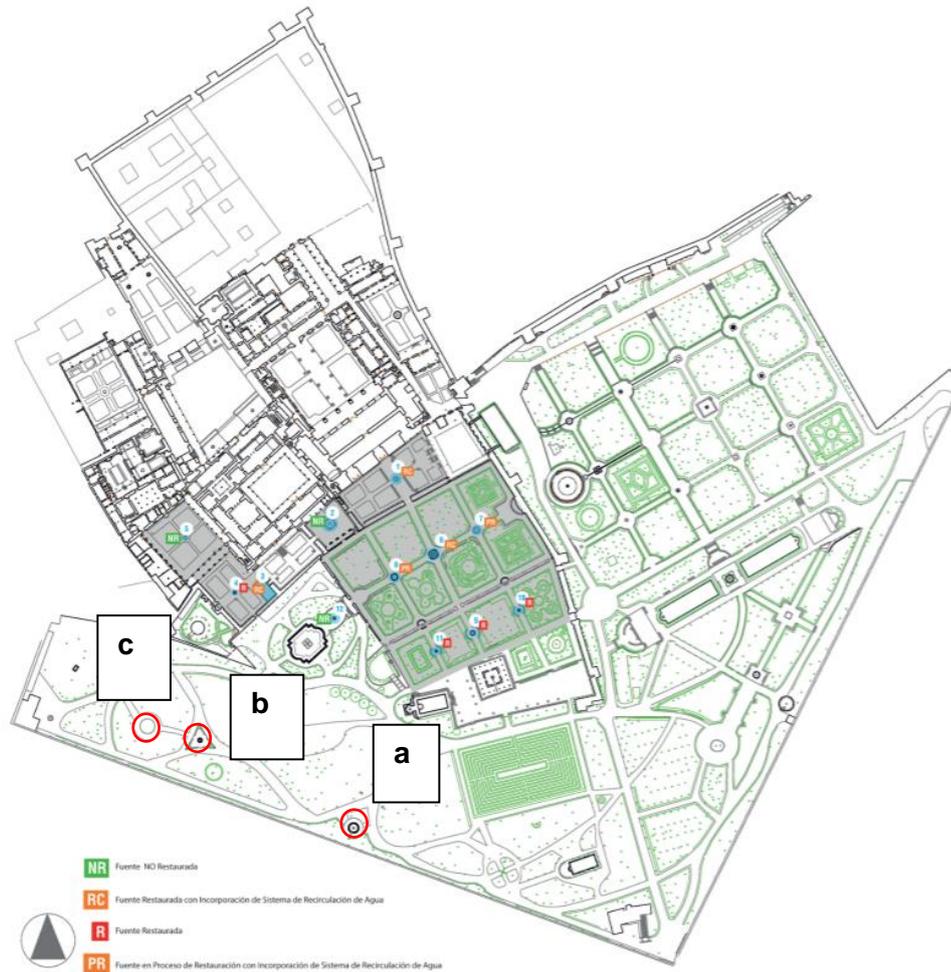
Figura 3. Plano de localización de las fuentes del Real Alcázar de Sevilla. (Almagro, 2018: 90). Los círculos rojos indica la localización de las fuentes en el Jardín Inglés.

En el espacio del Jardín Inglés, se aprecia un total de tres fuentes (Fig.3). Dos de ellas en funcionamiento con agua mientras que la tercera, con un avanzado estado de deterioro, no se encuentra en funcionamiento desde hace unos meses, siendo original de la zona donde se encuentra (Fig.4a). Aquéllas con agua, no son originales del lugar, sino que son transportadas de otras estancias de la institución, llevadas a cabo por el conservador-restaurador Tabales, como ocurre con aquélla que se localiza en una tarima, envuelta por árboles y bancos, cuya composición es geométrica y su cuerpo se inscribe en un círculo, la cual procede del Jardín de las Doncellas (Fig.4c). Su cronología corresponde entre el siglo XII y XIII. (Información aportada por el organismo perteneciente a la institución).

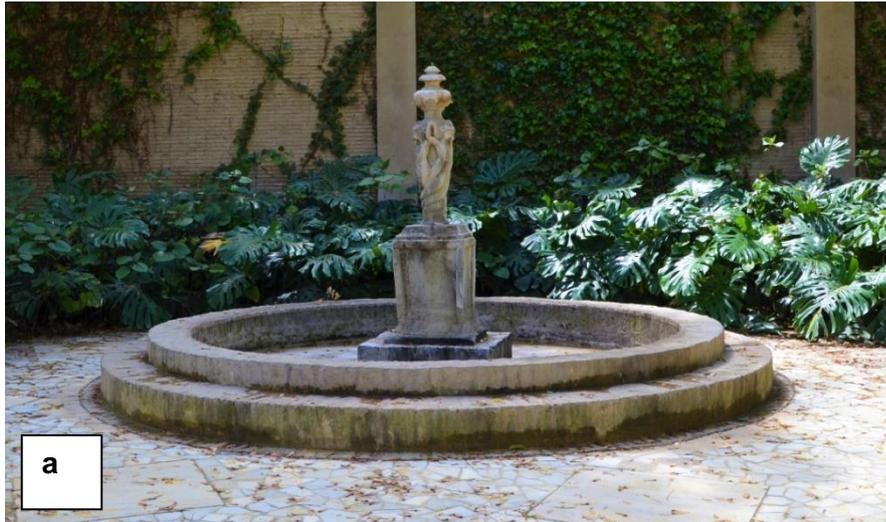
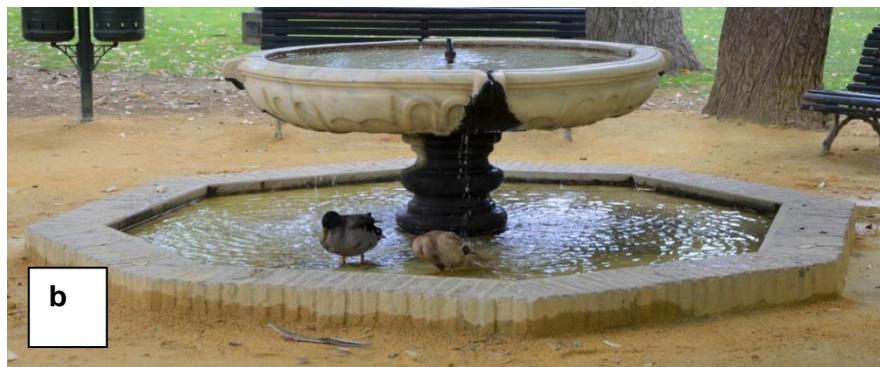
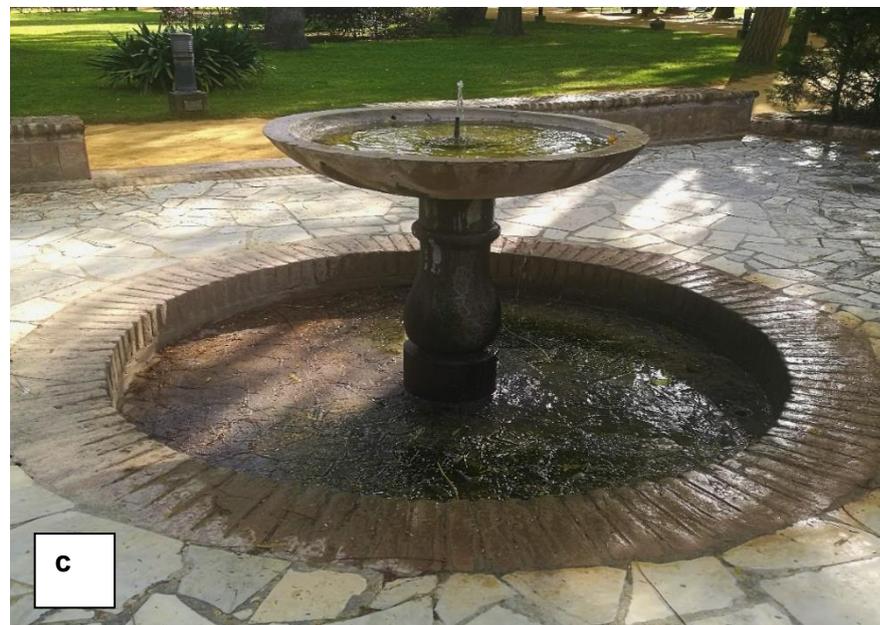
Figura 4. Fuentes que se ubican en el Jardín Inglés.

- (a). Fuente sin funcionamiento original de la zona.**
- (b). Fuente donde se aprecia la interacción con animales.**
- (c). Fuente trasladada del Jardín de las Doncellas.**

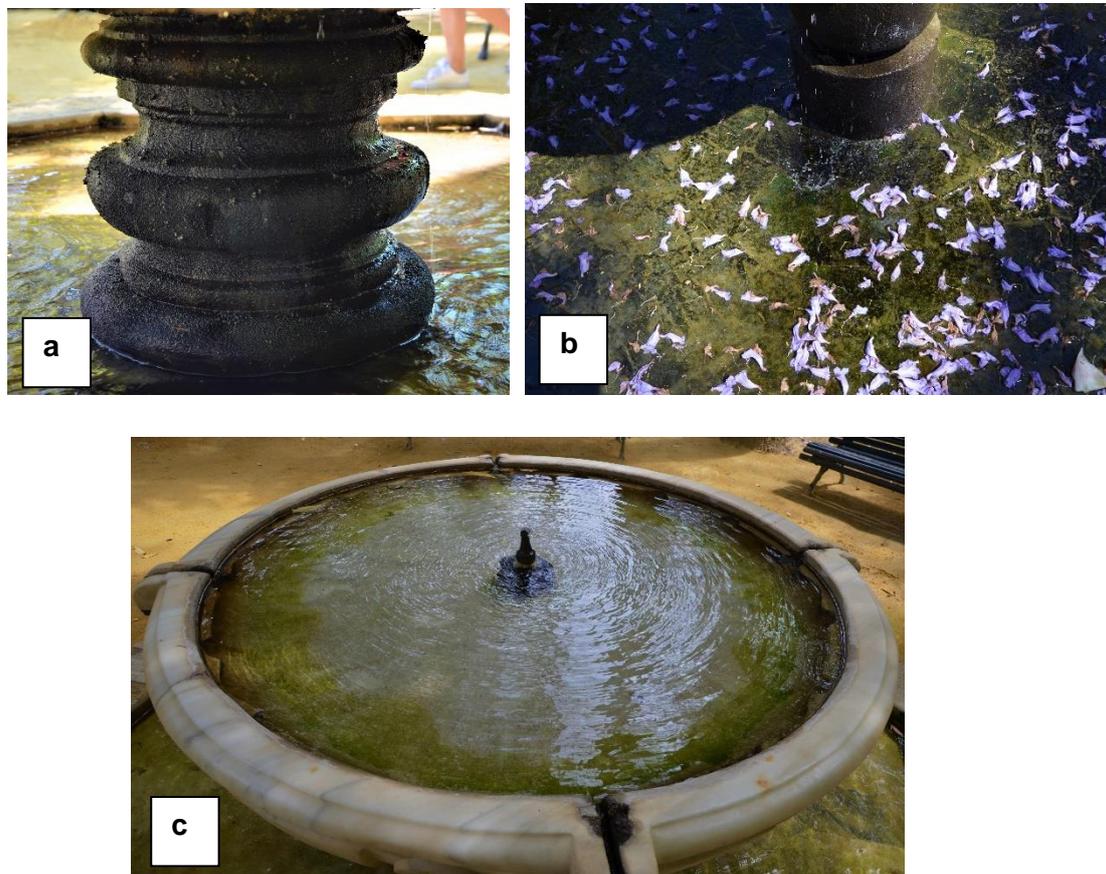
Figura 9. Biopátina desarrollada en las fuentes. (Calvo, 2019).

Descripción: Capa que envuelve la superficie del material pétreo, compuesta por organismos vivos.

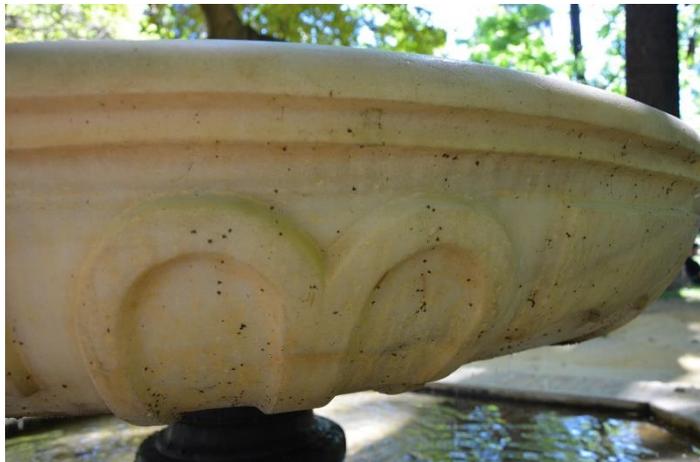
Figura 10. Limonitización. (Calvo, 2019).

Descripción: Pátina de color amarillento que adquiere la superficie del material pétreo.

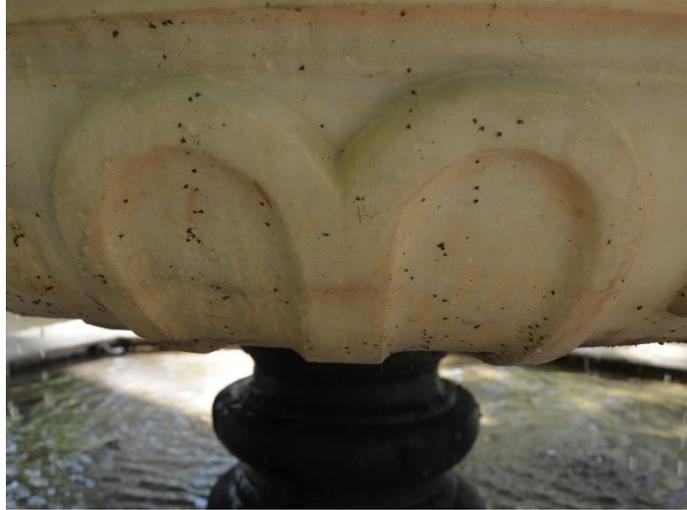
Figura 11. Moteado en la superficie llevado a cabo por insectos. (Calvo, 2019).

Descripción: Pequeñas manchas que aparecen en la superficie. Normalmente, su naturaleza suele ser de origen biológico.

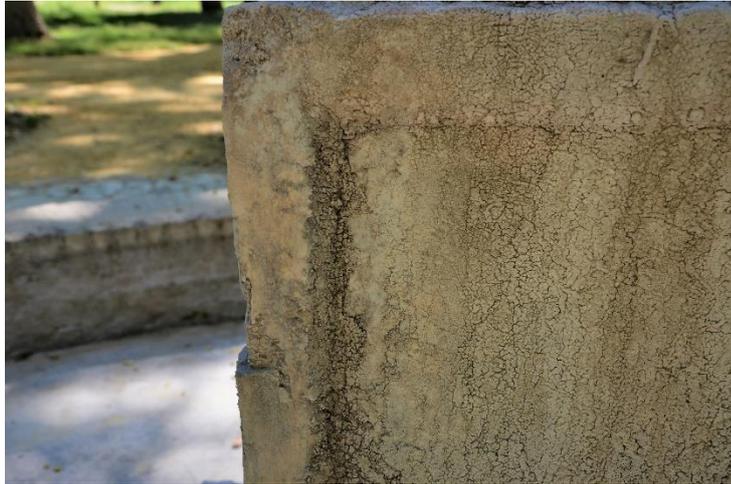
Figura 12. Costra en la superficie del material calcáreo. (Calvo, 2019).

Descripción: Costra compacta desarrollada en la superficie del material calcáreo.

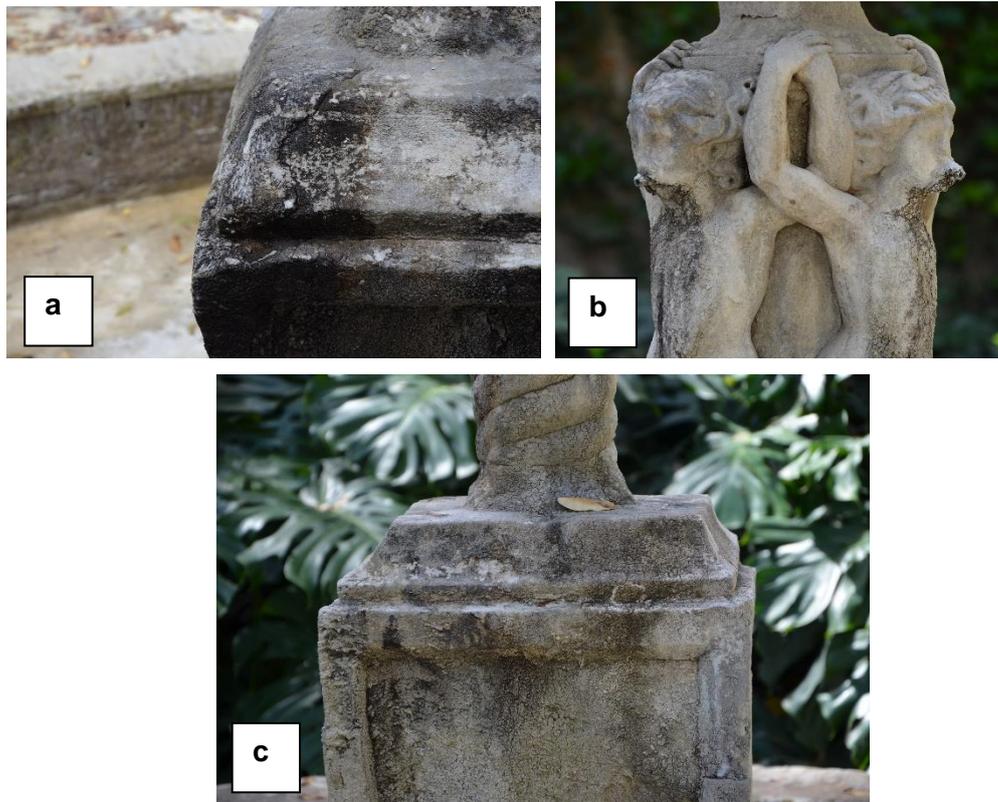
Figura 13. Costra negra en la superficie del material calcáreo. (Calvo, 2019).

Descripción: Costra compacta compuesta por yeso y contaminantes, que se asienta sobre la superficie del material pétreo.

Inglés. Aunque los niveles de este contaminante sean bajos en la atmósfera, la exposición a este agente provoca este tipo de daño a largo plazo.

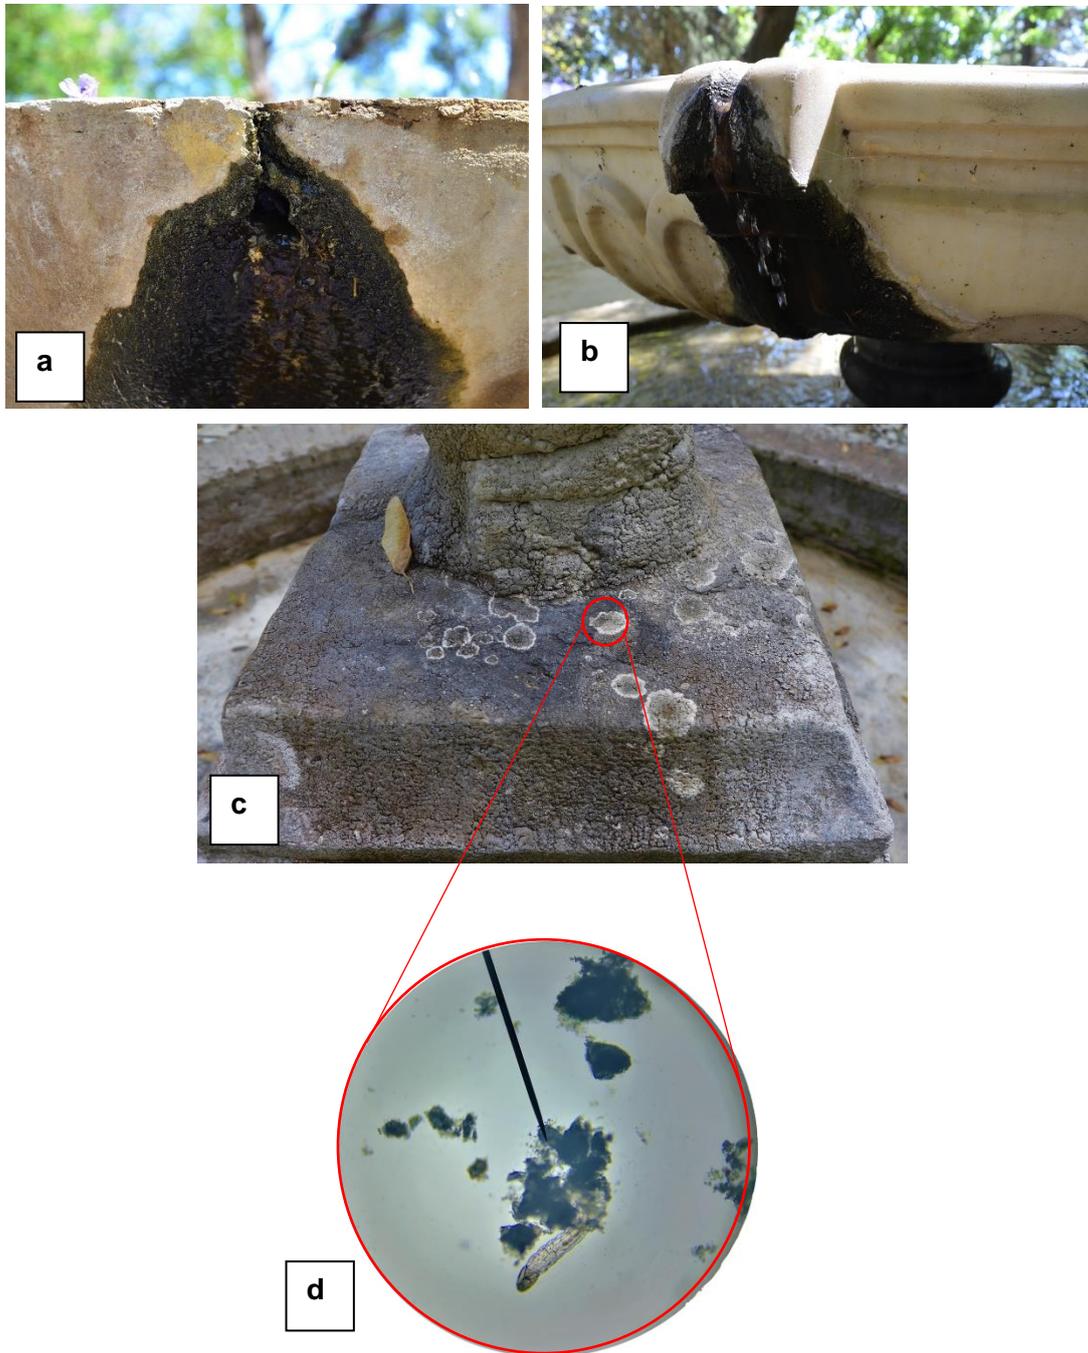
Figura 14. (a) y (b). Biocostras. (d) Presencia de nemátodos en costras. (Calvo, 2019).

Descripción: Material compacto compuesto por organismos vivos sobre la superficie del material pétreo.

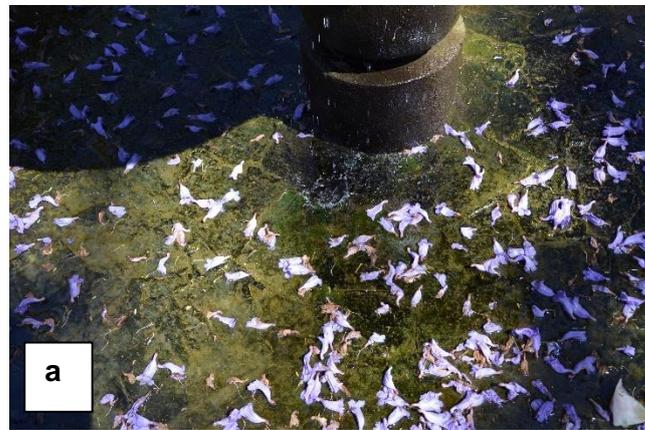
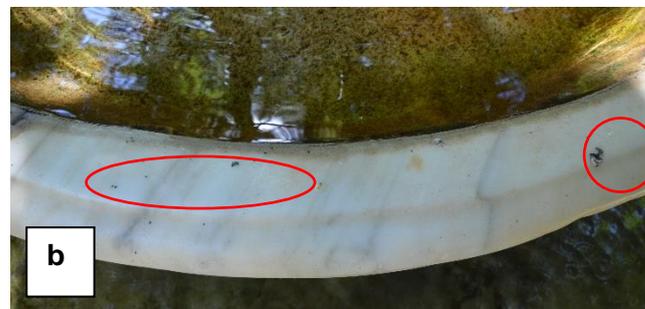
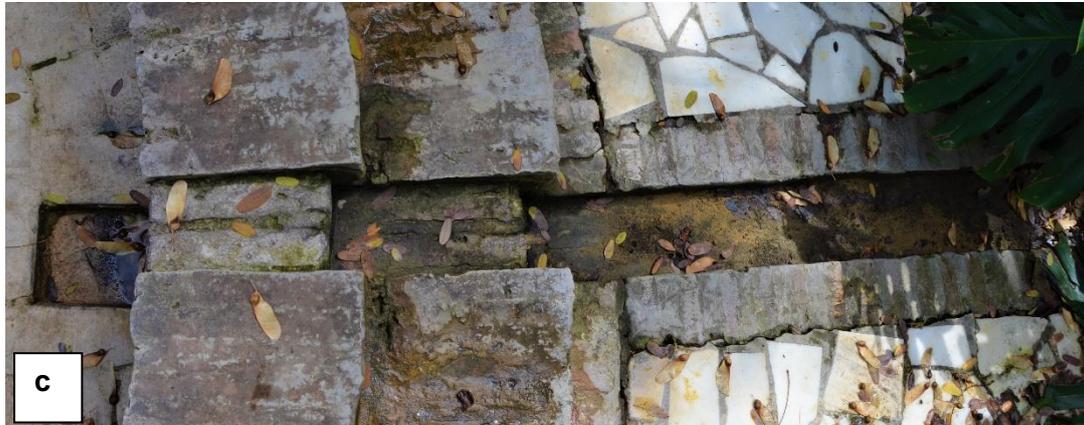
Figura 15. Depósitos superficiales en las fuentes. (Calvo, 2019).

Descripción: Acumulación de sustancias ajenas en la superficie del material pétreo.

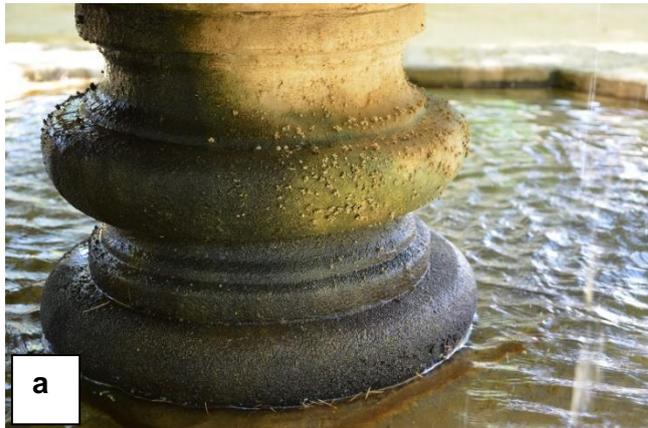
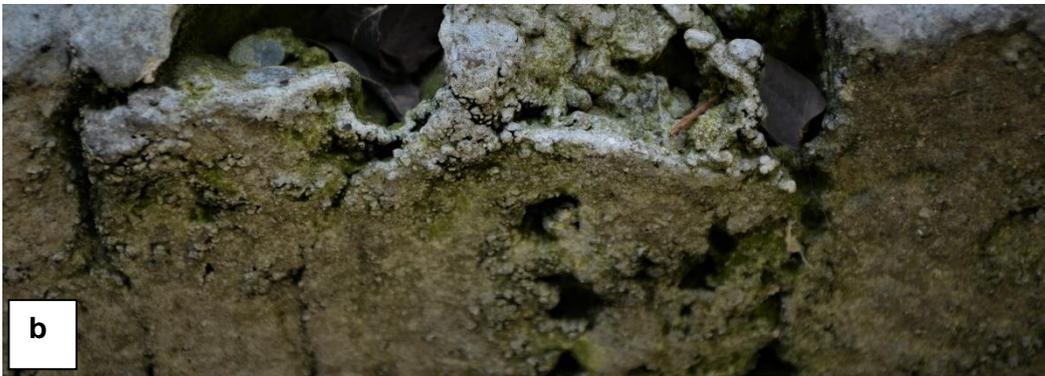
Figura 16. Concreciones. (Calvo, 2019).

Descripción: Depósitos en la superficie de pequeño tamaño sobre el material calcáreo.

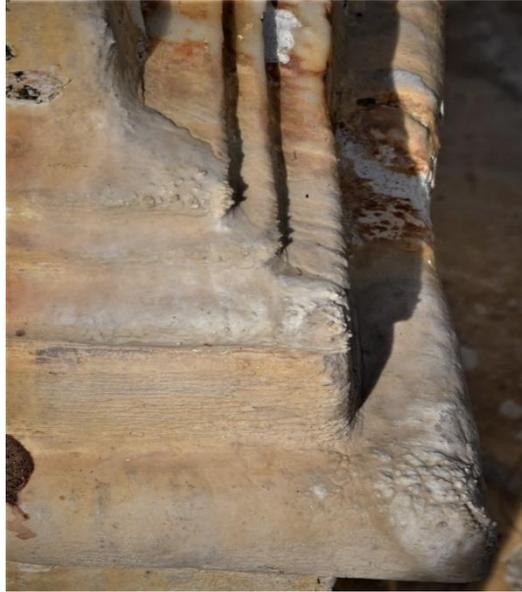
Figura 17. Eflorescencias salinas en la superficie del material. (Calvo, 2019).

Descripción: Depósitos cristalinos blanquecinos generados en la superficie de la piedra.

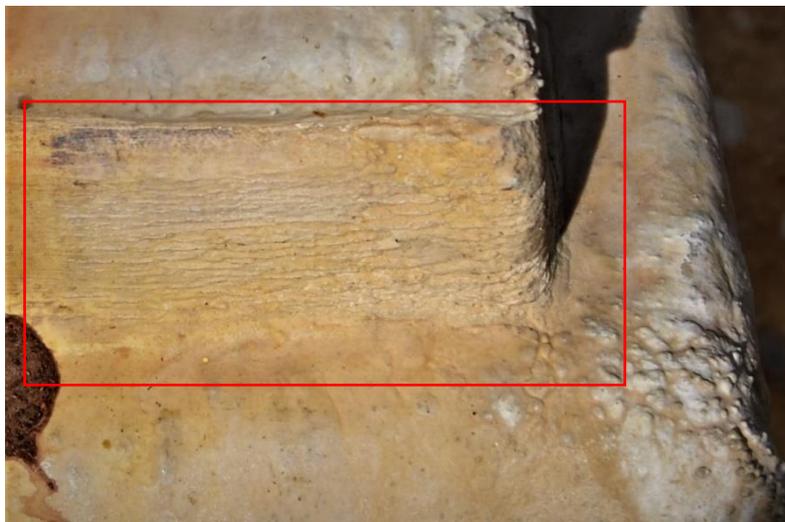
Figura 18. Estriado. (Calvo, 2019).

Descripción: Alteración relacionada con la pérdida de material, que se manifiesta en forma de surcos horizontales que se asemejan a las estrías. Pueden desarrollarse en distintos niveles de profundidad.

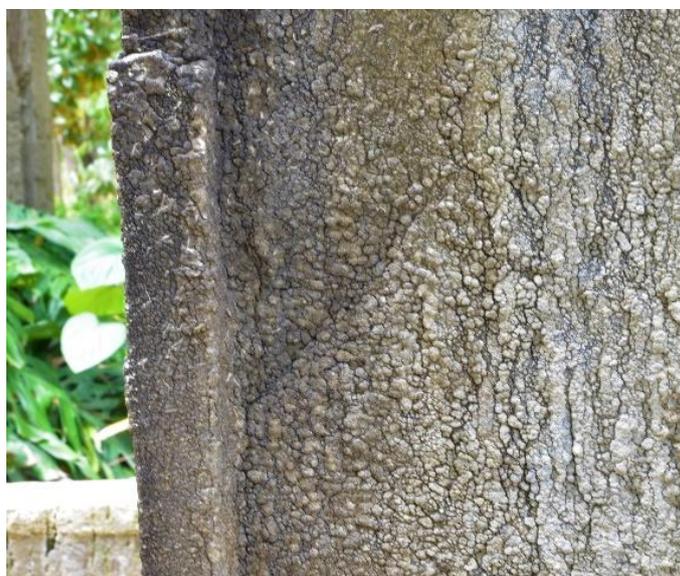
Figura 19. Vermiculación. (Calvo, 2019).

Descripción: Surcos verticales, curvos y profundos que se desarrollan en la superficie.

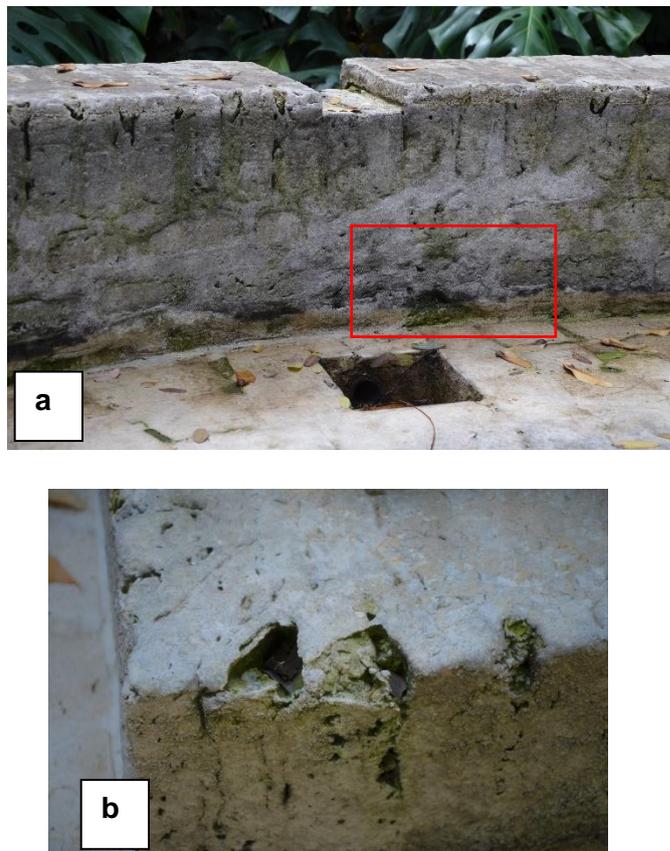
Figura 20. Presencia de cavernas en el material pétreo. (Calvo, 2019).

Descripción: Creación de concavidades profundas en el material pétreo.

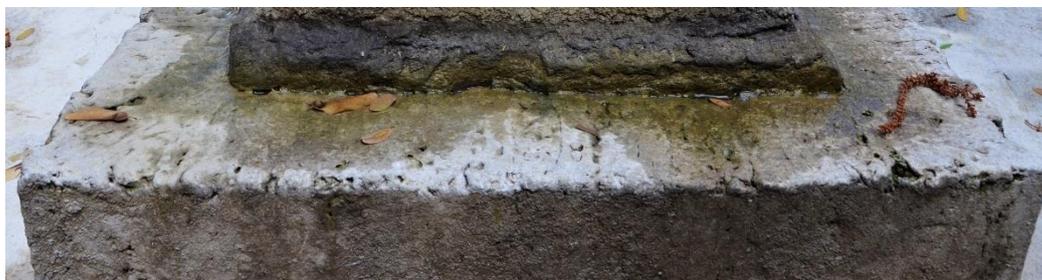
Figura 21. Excavación en el material pétreo. (Calvo, 2019).

Descripción: Depresiones provocadas por la disolución del material, proporcionando una textura rugosa.

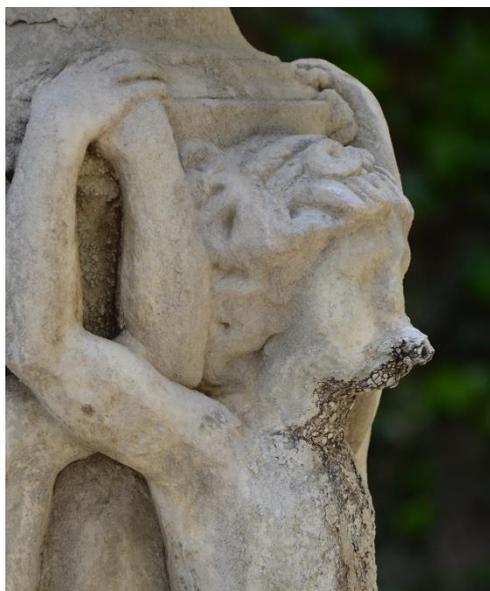
Figura 22. Excavación en el material pétreo. (Calvo, 2019).

Descripción: Pérdida del material de la superficie, eliminando los detalles y adquiriendo una forma redondeada, (*corrosión*). Estas alteraciones conllevan también a la deformación del material pétreo.

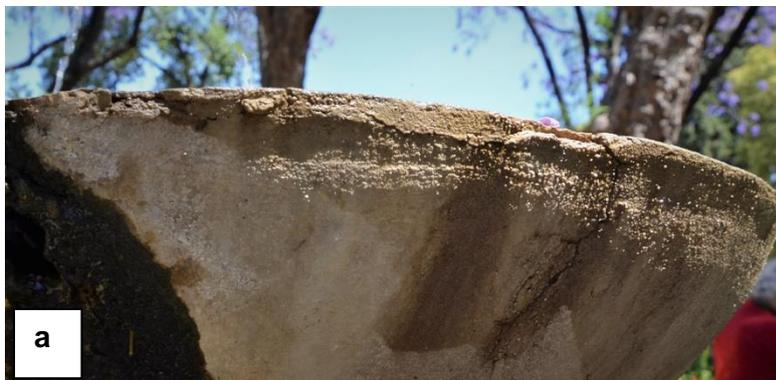
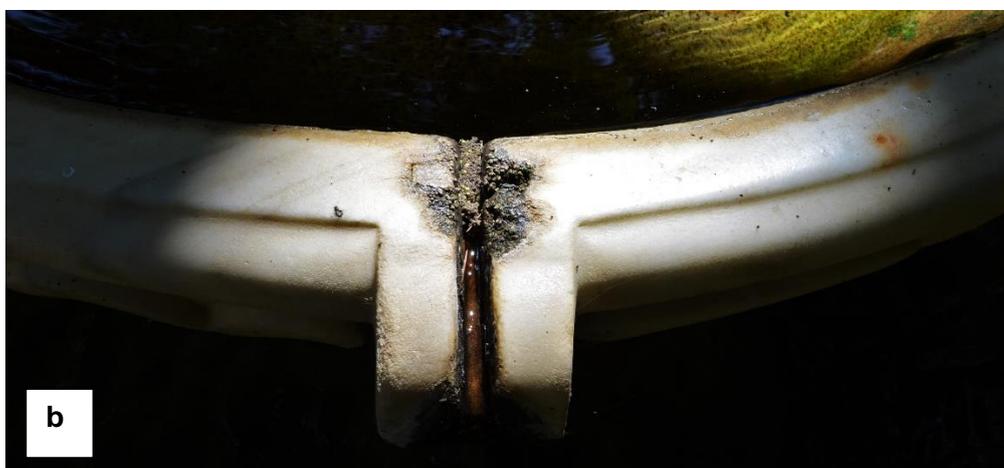
Figura 23. Disgregación del material en el depósito de la fuente. (Calvo, 2019).

Descripción: Descohesión intergranular de los componentes que conforman el material pétreo, conllevando su pérdida. En el caso del mármol se conoce como “sacarificación”. Esta pérdida genera una deformación de las características originales de la piedra ornamental.

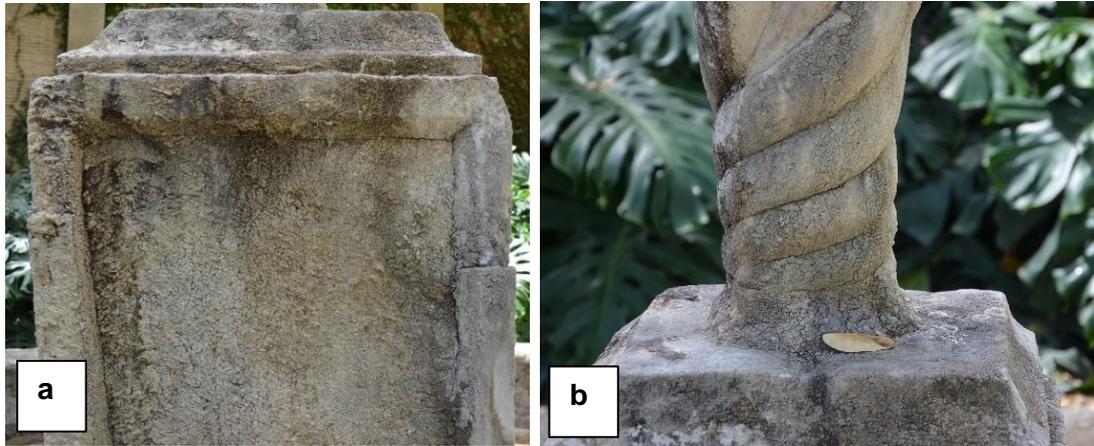
Figura 24. (a). Hinchamiento en la zona inferior del material, (b). Presencia de ampollas en la totalidad de la superficie. (Calvo, 2019).

Descripción: Cambio de las características originales del material, donde se aprecia un aumento del volumen. Esta alteración puede ir subordinada a la aparición de ampollas, tratándose éstas de elevaciones semiesféricas sobre la superficie.

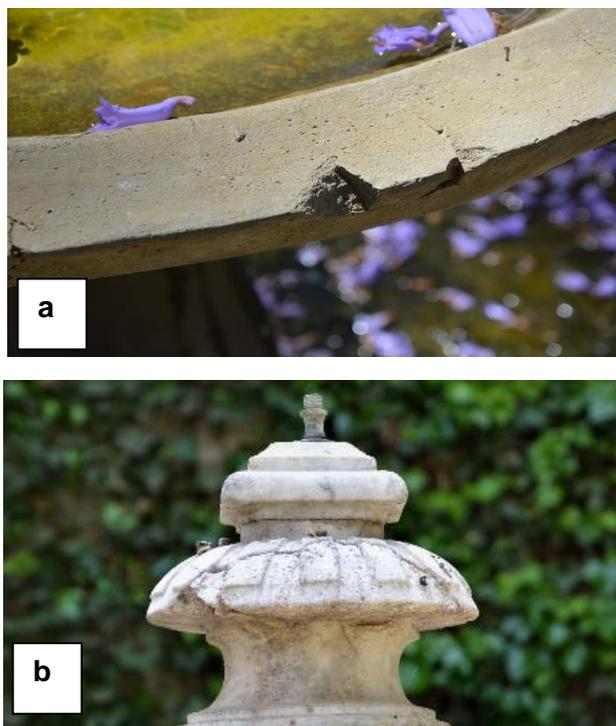
Figura 25. Fracturas en varias zonas del material pétreo. (Calvo, 2019).

Descripción: Grieta que atraviesa la piedra por completo, el avance de esta alteración puede conllevar a la fragmentación. Este indicador se localiza en numerosas zonas de las piezas, tanto en el depósito del agua, como en el pie y la boquilla de la fuente.

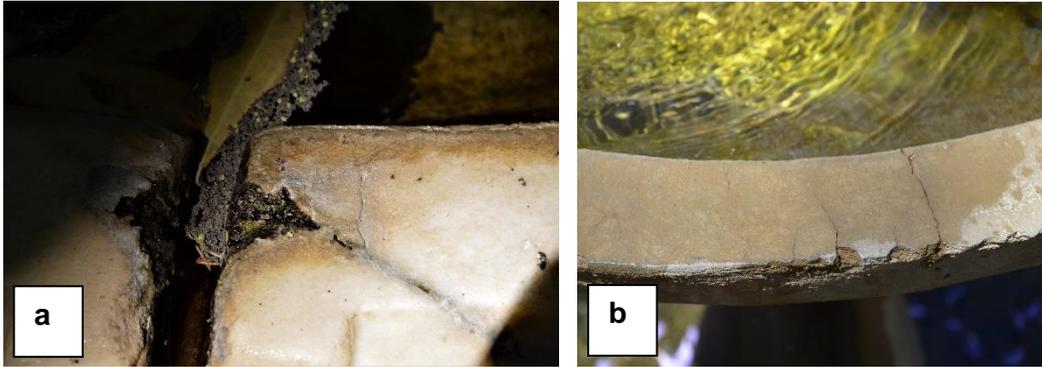
Figura 26. Fisuras en la piedra ornamental. (Calvo, 2019).

Descripción: Grieta de pequeñas dimensiones.

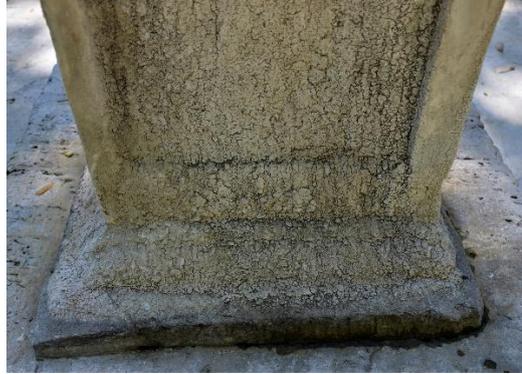
Figura 27. Proceso de descamación. (Calvo, 2019).

Descripción: Proceso de separación del material pétreo en escamas.

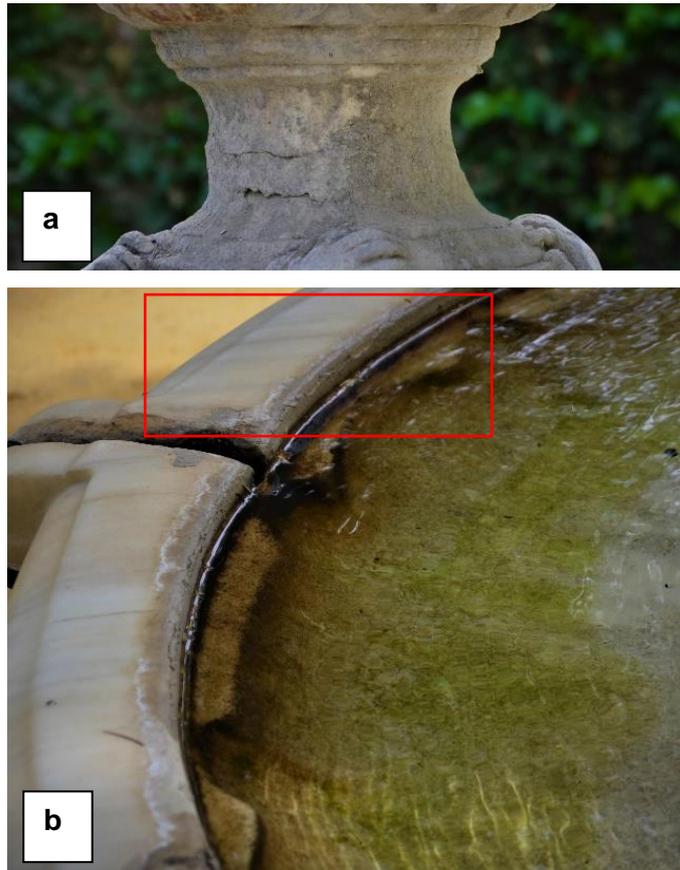
Figura 28. Proceso de deslaminación. (Calvo, 2019).

Descripción: Separación del material en forma de láminas.

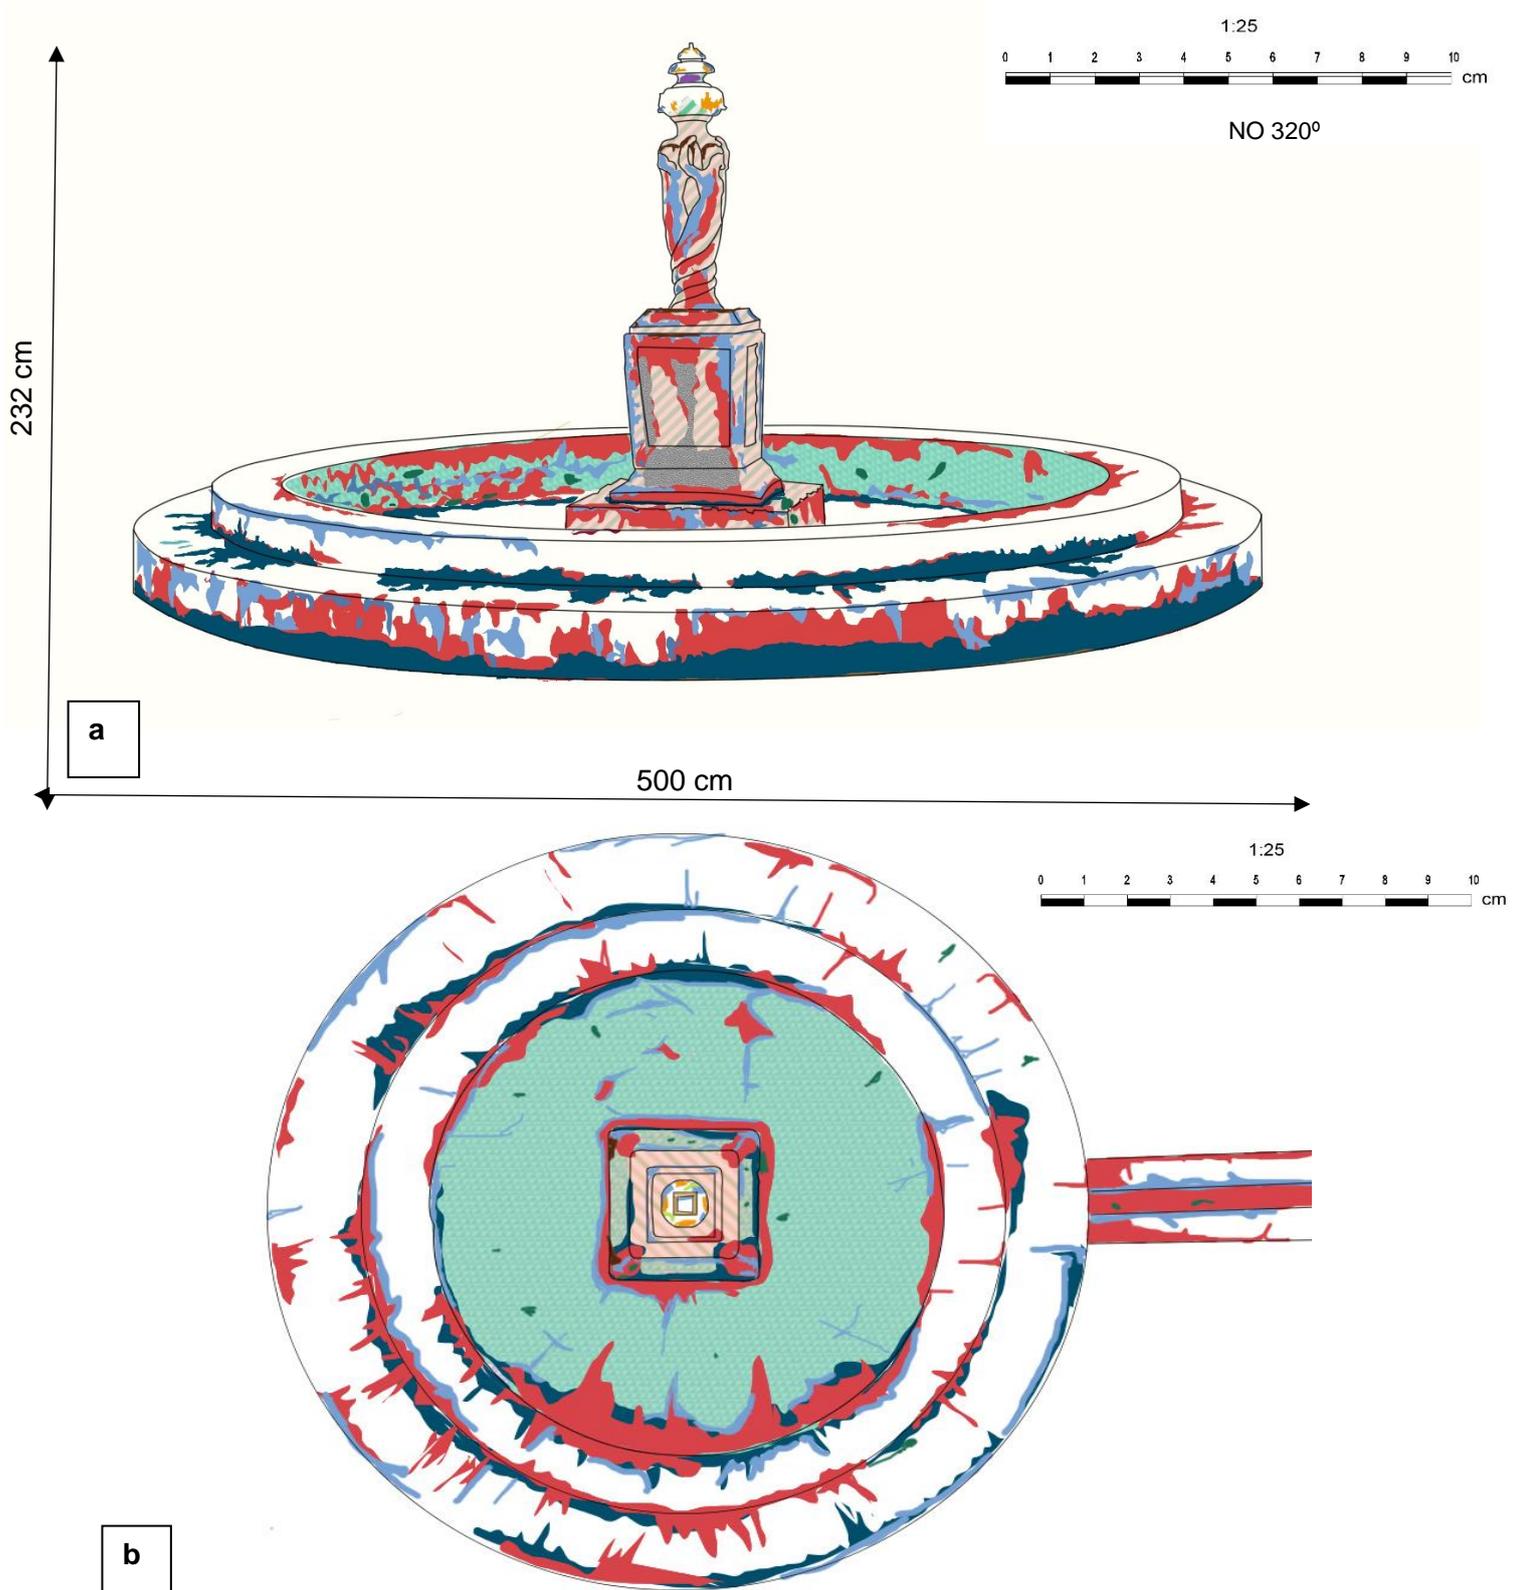
Figura. 29. Mapa de alteraciones. (Fig.4a), (a). Vista frontal, (b). Vista superior. (Calvo, 2019).

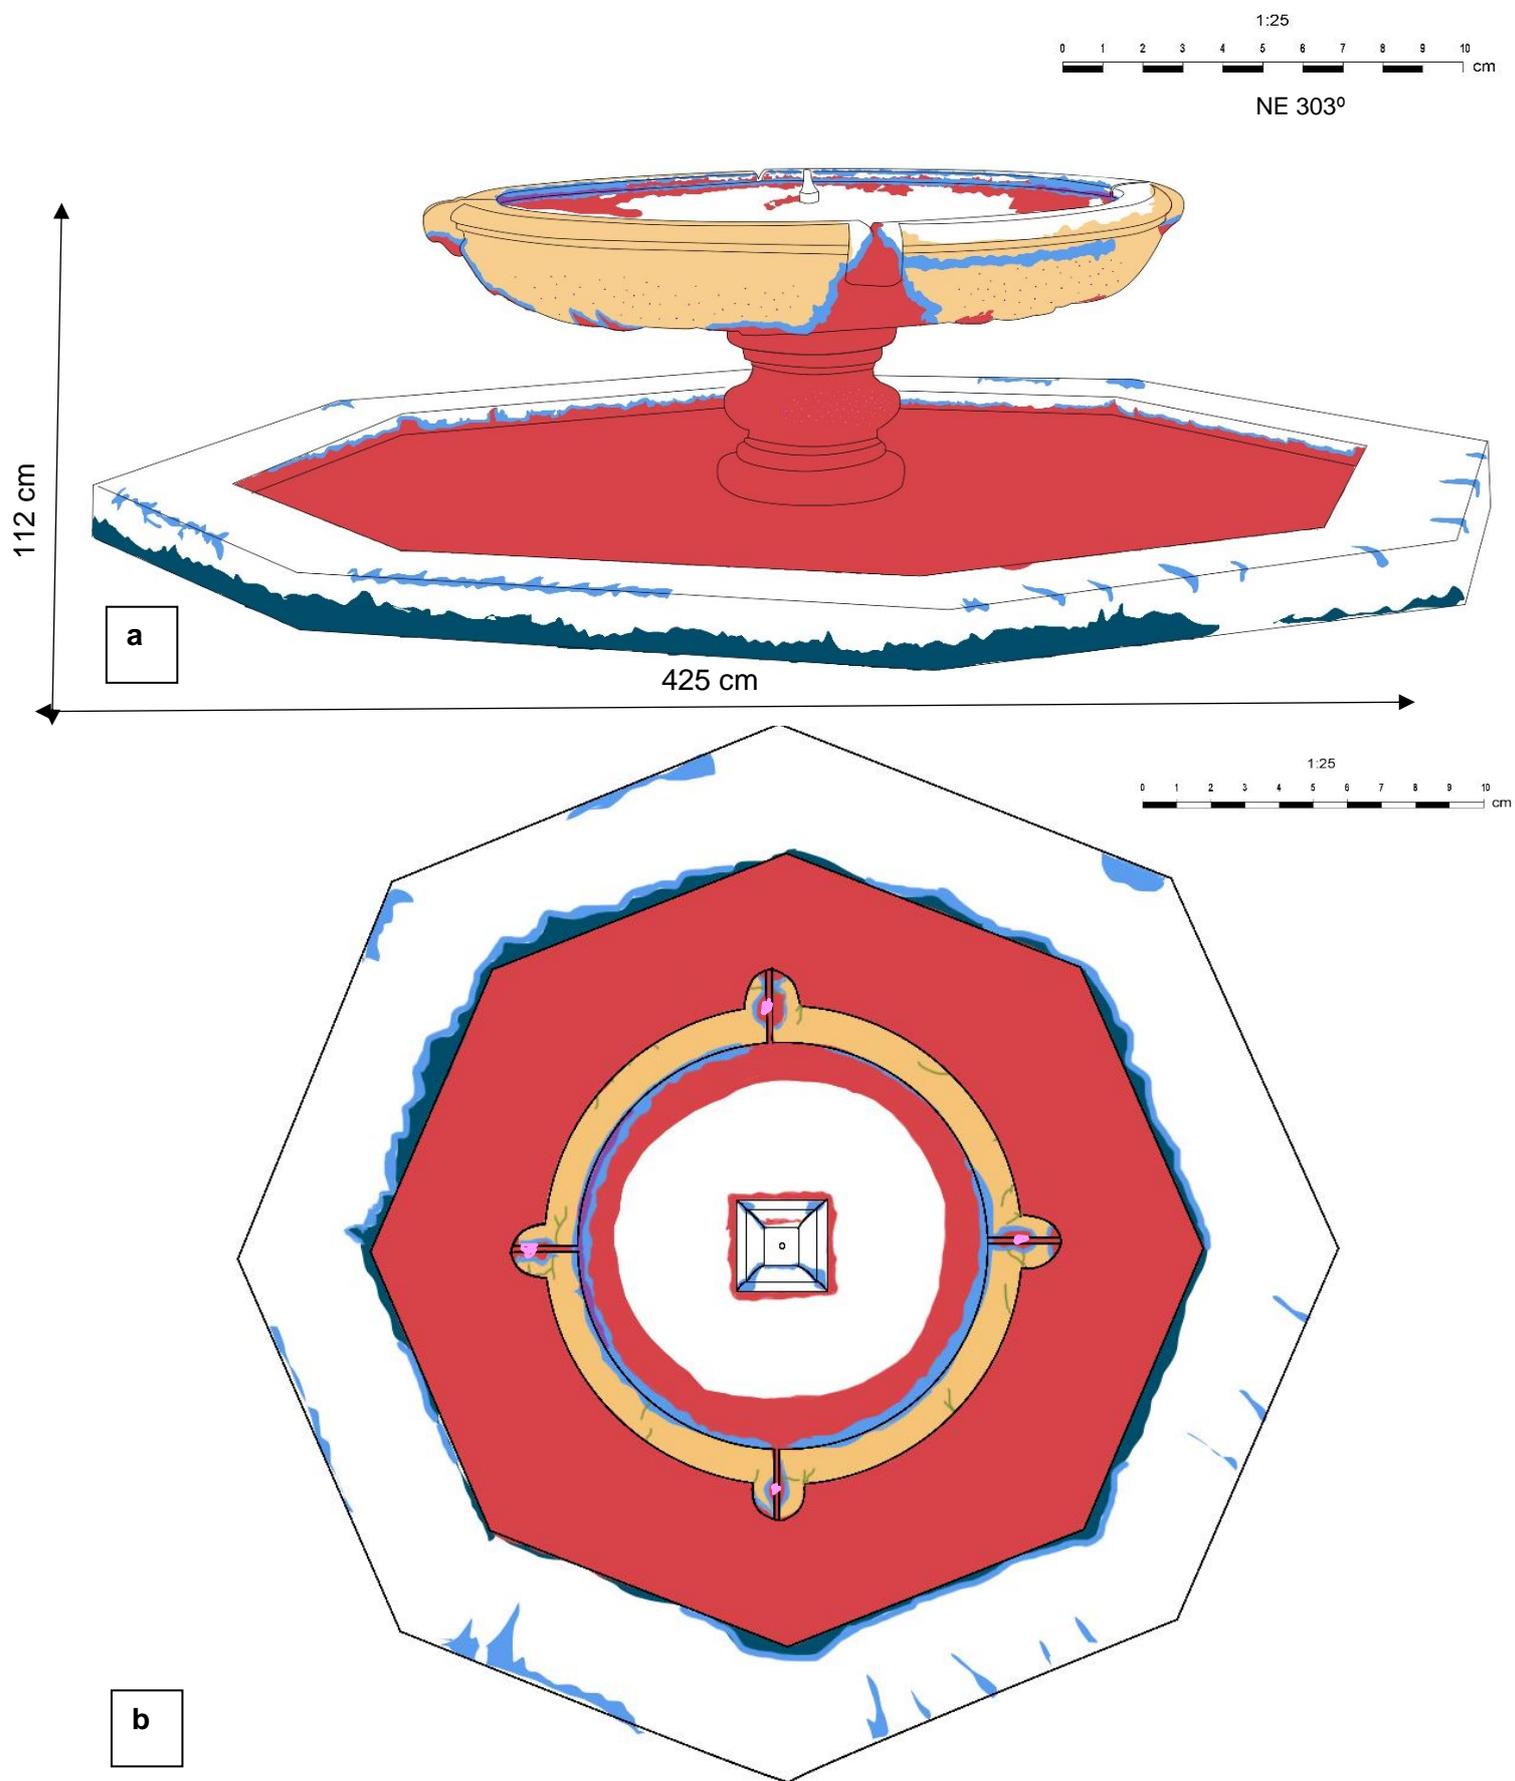
Figura 30. Mapa de alteraciones. (Fig.4b), (a). Vista frontal, (b). Vista superior. (Calvo, 2019).

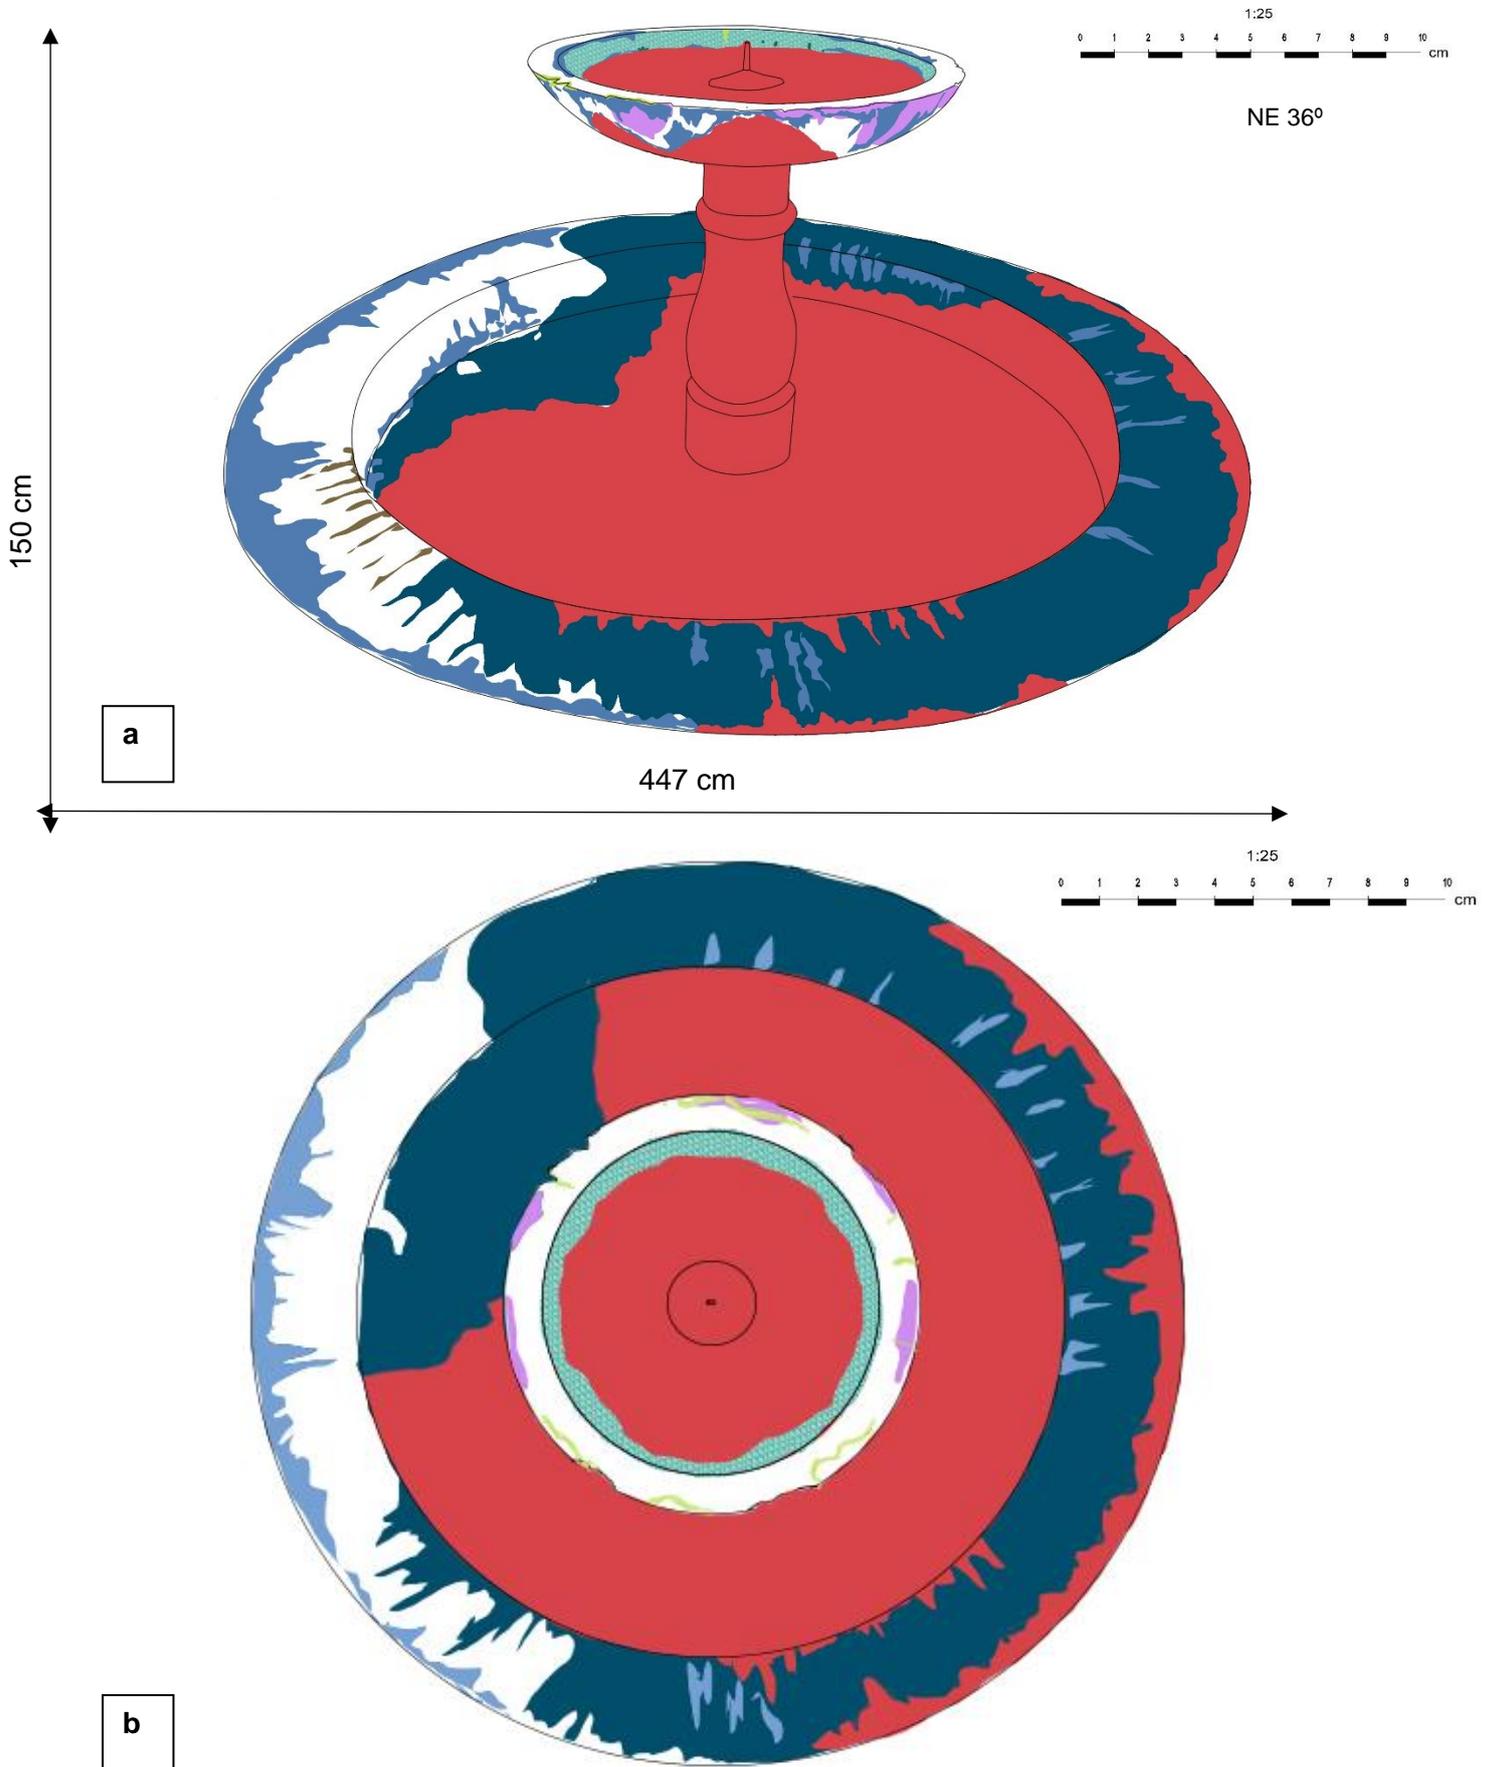
Figura 31. Mapa de alteraciones. (Fig.4c), (a). Vista frontal, (b). Vista superior.
(Calvo, 2019)

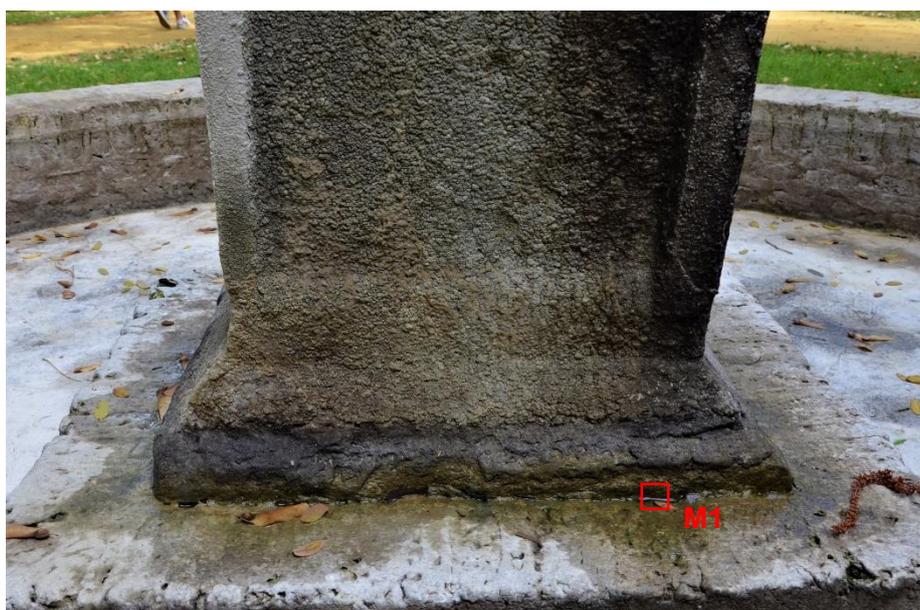
Figura 32. Extracción de la muestra número 1. Tomada de la fuente sin funcionamiento ubicada en el Jardín Inglés. (Calvo, 2019).
