TRABAJO FIN DE GRADO

GRADO EN CONSERVACIÓN RESTAURACIÓN DE BIENES
CULTURALES – UNIVERSIDAD DE SEVILLA

**TÍTULO: Estudio de alteraciones y factores de
deterioro en las fuentes del Jardín Inglés del Real
Alcázar de Sevilla.**

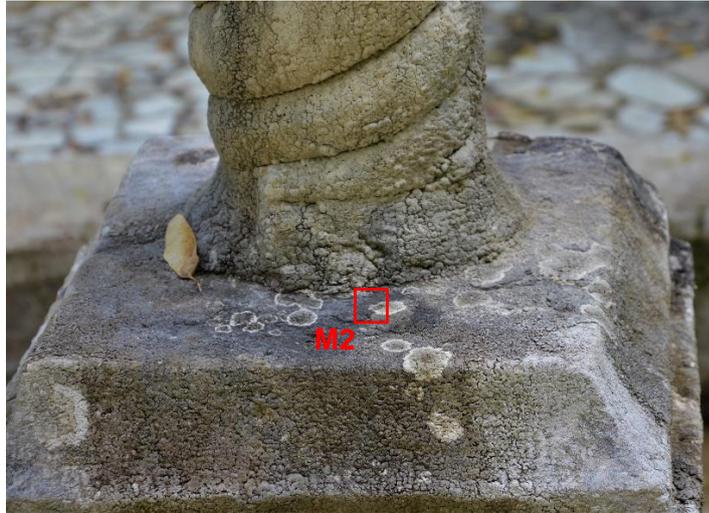
Figura 33. Extracción de la muestra número 2. Tomada del pedestal de la fuente sin funcionamiento ubicada en el Jardín Inglés. (Calvo, 2019).

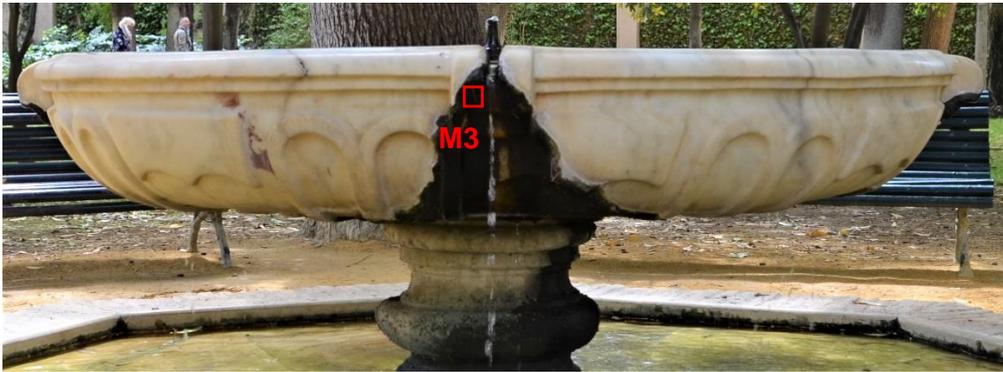
Figura 34. Extracción de la muestra número 3. Tomada de una de las fuentes en funcionamiento ubicada en el Jardín Inglés. (Calvo, 2019).

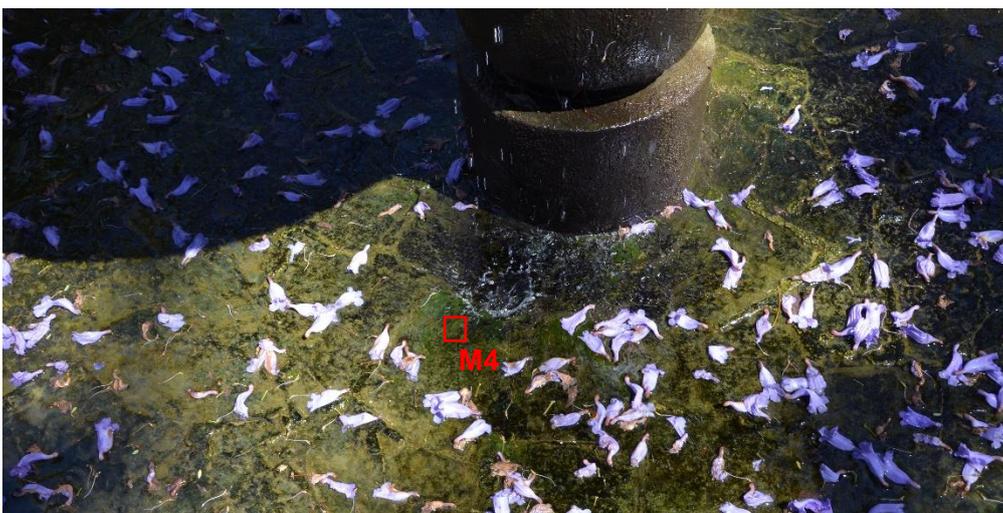
Figura 35. Toma de muestra número 4. Tomada del suelo del depósito de una de las fuentes ubicadas en el Jardín Inglés.

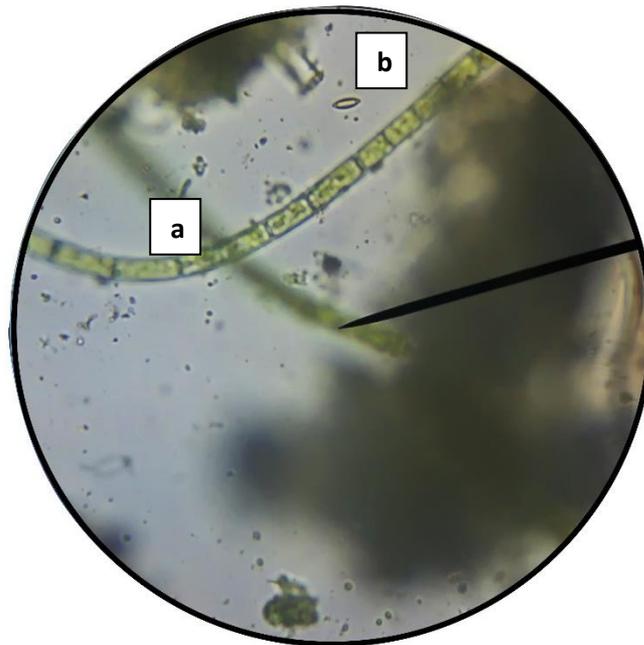
Figura 36. Muestra número 1. (a). *Chlorophyceae* género *Ulothrix*. **(b).** *Diatomea pennada* del género *Navicula* (Calvo, 2019).

La *Chlorophyceae* es un alga verde filamentosa que pertenece a la familia *Ulothrichaceae*. Se suelen encontrar tanto en agua dulce como marina. Contienen células amplias y alargadas, y aguantan climas de baja temperatura. Su pared celular está compuesta por celulosa (Fig.36a).

Las diatomeas o algas bacilariofitas forman parte de uno de los biodeteriorantes más comunes en la piedra ornamental. Las condiciones más importantes para su establecimiento son: humedad, calor, luz, sustratos de naturaleza inorgánica, (concretamente calcio y magnesio) y un pH ligeramente ácido (Ruíz, 2019:139; Bolívar y Sánchez, 1998:63). Se trata de un organismo epífita que crece en la superficie del sustrato. Asimismo, es un organismo muy extendido en nuestro planeta, ocupando un 70 % de la superficie. Este biodeteriorante se caracteriza por estar recubierto de una pared de silicatos y polisacáridos, propiedad exclusiva de este tipo de algas. Se clasifica como pennata, debido a la configuración del frústulo³ (Fig.36b), el cual se desarrolla de manera alargada (Peraza, 2004:34; Villalba y Malagón, 2011:71).

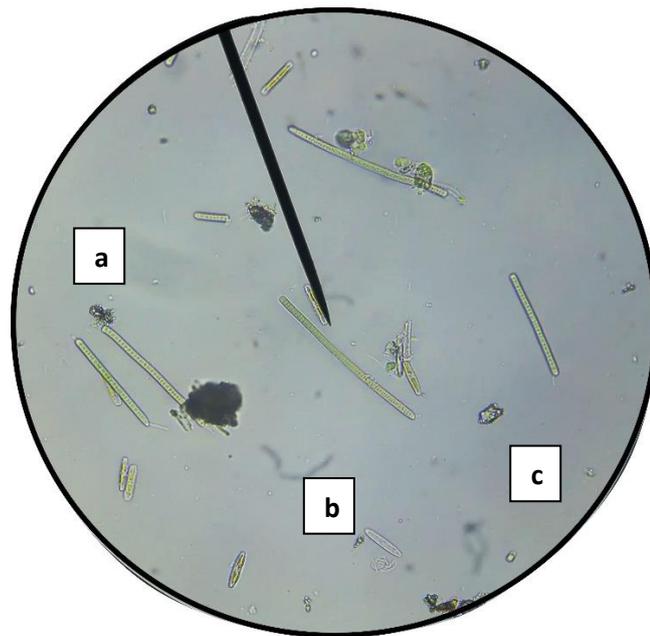
Figura 37. (a). Tricomas de cianobacteria filamentosa orden *Oscillatoriales*. (b). Diatomeas pensadas, género *Nitzschia*. (c). Célula móvil de *chloroficea* género *Chlamydomona* (Calvo, 2019).

Las cianobacterias filamentosas son algas de células procariotas que carecen de flagelos. Sus pigmentos fotosintéticos se encuentran en tilacoides libres, entre ellos contienen reservas de

Las *Chlamydomonas* (Fig.37c) son algas verdes unicelulares flageladas. Se caracterizan por contener un único cloroplasto y existen bajo un complejo sistema de canales iónicos que se activan bajo la presencia de luz. Este tipo de algas se desarrollan en ambientes no acuáticos y en costras carbonadas de piedras ornamentales, de manera endolítica. Además, activa la precipitación de carbonatos, provocando de esta manera un daño potencial al patrimonio lapídeo. Es bastante común su desarrollo en substratos pétreos y desarrollan pátinas de color negro y manchas de color verde en el soporte (Peraza, 2004: 66-68; Villalba y Malagón, 2011:65).

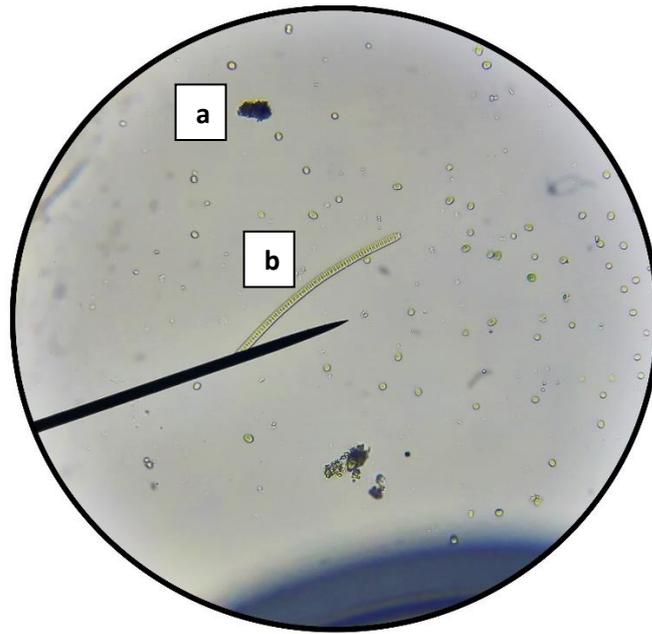
Figura 38. (a). Tricoma de cianobacteria sin vaina. (b). *Cyanoficea cocoide* (Calvo, 2019).

Los tricomas de cianobacterias sin vainas (Fig.38a) se caracterizan por ser organismos procariotas unicelulares. Se desarrollan en ambientes muy variados de alta humedad, presentan una gran resistencia a contaminantes como el ácido sulfúrico y a ciclos de humedad y sequedad (Lecciones hipertextuales de botánica, 2008). Producen daño en el material rocoso debido a su manifestación de manera endolítica.

Las cianofíceas (Fig.38b) son un tipo de cianobacteria unicelular, un alga recubierta por secreciones poliméricas que su propio organismo produce. Presenta una morfología filamentosa con una vaina gelatinosa que las mantiene agrupadas, adquiriendo de esta manera una gran resistencia para soportar condiciones ambientales extremas. El deterioro que provocan en el material se debe a las reacciones químicas que desarrollan entre el biodeteriorante y el sustrato, donde fijan carbonatos (Peraza, 2004:65-67).

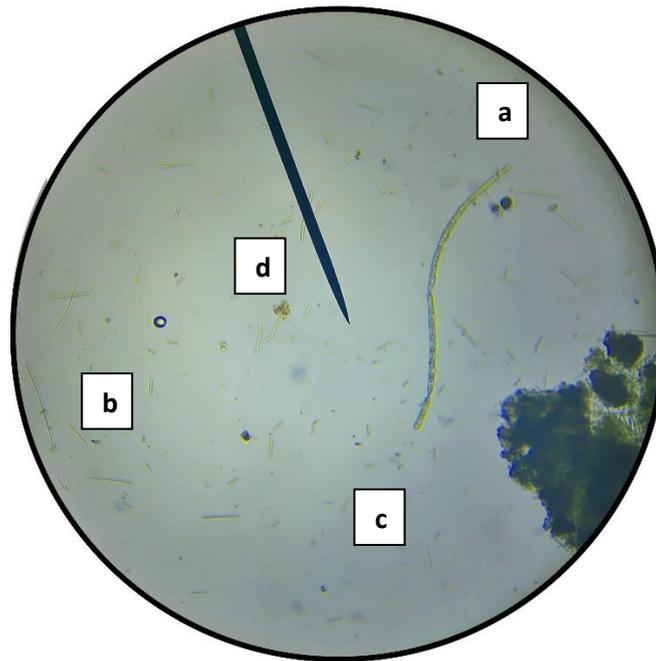
Figura 39. (a). Filamento de Ulohrix, (b). Tricotas de *Oscillatoriaceae*, (c). *Diatomeas pennadas*, (d). Isogamentos procedentes de 2 zoosperas de un alga verde cocoide (Calvo, 2019).

Se observan en esta imagen, los mismos organismos extraídos en las anteriores muestras. (Fig.39a, 39b, 39c) De esta forma, se obtiene un tipo de colonización de biodeteriorantes característicos de la piedra ornamental y de la zona del Jardín Inglés del Alcázar de Sevilla.
