# Diagnóstico de las condiciones sanitarias del corregimiento El Cedro, en Ayapel, Córdoba

En el año 2009 se realizó un diagnóstico del estado sanitario del corregimiento El Cedro, municipio de Ayapel. Se encontraron problemas en la calidad del agua que se consume y en la disposición de los residuos líquidos y sólidos que produce la comunidad. En este estudio se presentan alternativas de solución a dichos problemas, entre ellas el diseño de un alcantarillado tipo RAS (red de alcantarillado simplificado) cuyos cálculos (CEPIS, 1987) se hicieron a partir de un ortofotomapa y un modelo digital del terreno provenientes de fotografías aéreas digitales tomadas en 2007. Se realizó además, un plano de la red actual de acueducto con dicha base cartográfica, se simuló hidráulicamente su funcionamiento con el programa EPANET, se diseñaron dos lagunas de oxidación facultativas y se propuso un sistema de manejo ambientalmente más amigable, de los residuos sólidos.

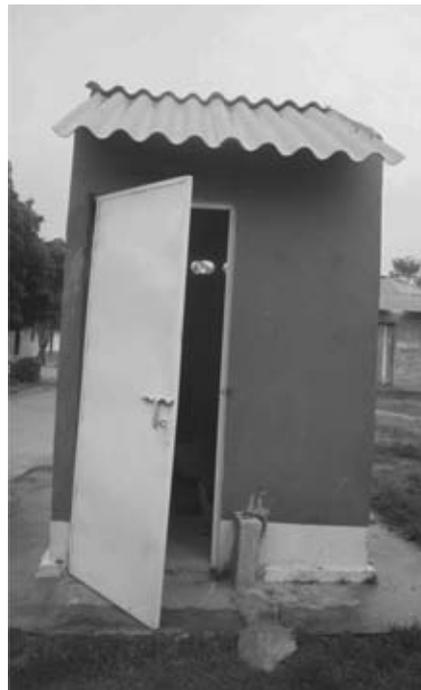
**Figura 2.** Caseta Estación de Bombeo

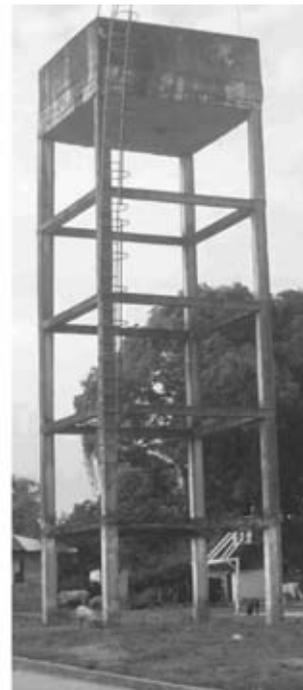
**Figura 3.** Tanque elevado

Fuente: Ramos, 2009. En el tanque se aprecia el deterioro de los materiales. Ni la estación de bombeo ni la salida del tanque cuentan con un dispositivo para la desinfección del agua.

Los períodos para la limpieza del tanque de almacenamiento son demasiado largos para las condiciones climáticas de la zona. Además la estructura carece de acabados y superficies lisas y no cuenta con dispositivos que faciliten un aseo exhaustivo.

- Realizar un recubrimiento de las paredes internas del tanque con baldosín o materiales plásticos lisos que eviten la generación de perifiton o la adhesión de sólidos.
- Colocar un dispositivo de salida para el agua del lavado. Aumentar la frecuencia del lavado del tanque de almacenamiento e instalar una compuerta hermética y con seguro, para evitar el ingreso de materiales y animales.
- Implementar un dispositivo de desinfección a la salida del tanque. Se sugiere la instalación de una lámpara de rayos UV o de un dispositivo dosificador de hipoclorito.
- En la zona rural y para las actividades de pesca que demandan varias horas de faena, se recomienda la utilización del sistema SODIS como recurso para la desinfección del agua. En el casco urbano también es aplicable esta tecnología para el agua de consumo directo.

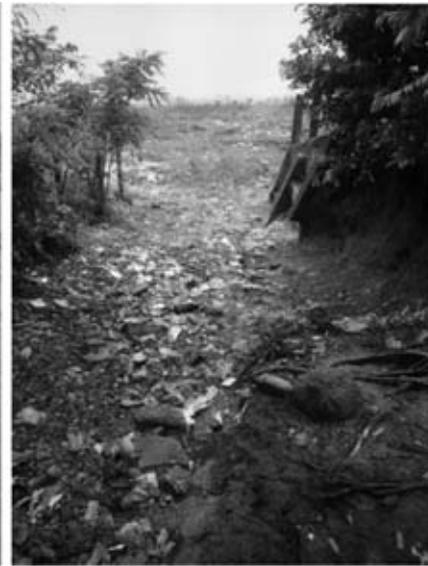
Figura 6. Botaderos de RRSS.

Fuente: Ramos, 2009. En las cercanías a la ciénaga y en zonas periféricas del casco urbano es más evidente el problema de los vertimientos sobre el terreno tanto de aguas residuales como de residuos sólidos.

**Residuos sólidos.** La adecuación de un terreno para un relleno sanitario manual con el cumplimiento de todas las normas técnicas que éste demanda, para que no se convierta en un botadero. Los residuos orgánicos deben ser compostados y el abono producido puede servir para cultivos, huertas caseras o mejoramiento de suelos. Fomentar la cultura de la recuperación de materiales reciclables y la implementación de un mecanismo para su comercialización, cuyas ganancias retornen en beneficio de la población.

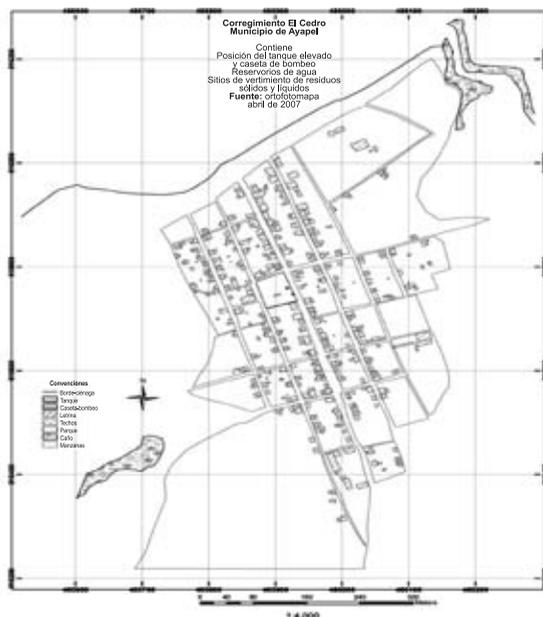
**Figura 4.** Posición relativa del tanque de agua, estación de bombeo, reservorios de agua aledaños y descargas puntuales de ARD. La escorrentía de aguas residuales domésticas y vertimiento de residuos sólidos se efectúa en todo el casco urbano.

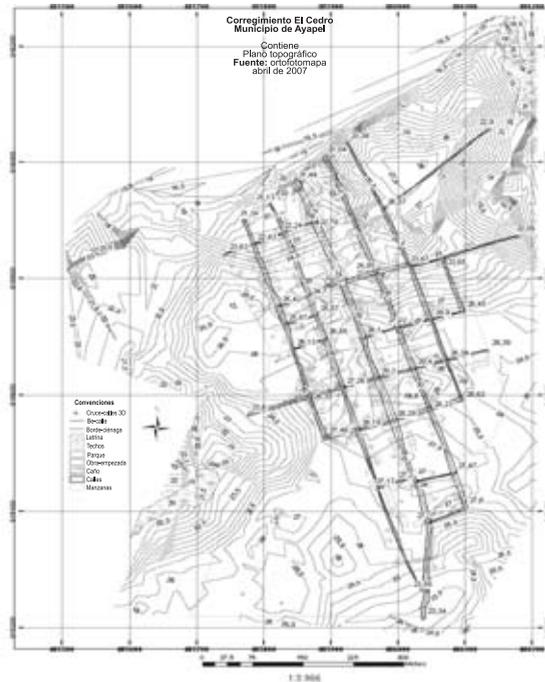
Ante la carencia de un plano de la red de acueducto del corregimiento, se levantó un plano en Autocad con base en un ortofotomapa y un DEM (figura 7) que permitió conocer las cotas de las vías y cruces de calles, elaborado por Vélez y Jordan, 2008. El modelo se verificó en campo con un levantamiento topográfico. Se procedió a simular el funcionamiento hidráulico (presiones dinámicas y caudales que circulan por las tuberías) con el programa EPANET.

**Figura 7.** Plano topográfico de El Cedro. Fuente: Vélez y Jordan, 2008.
