**EVALUACIÓN DE TÉCNICAS DE REFUERZO EN
COLUMNAS DE PUENTES CARRETEROS MEDIANTE
CURVAS DE FRAGILIDAD**

T E S I S

QUE PARA OBTENER EL GRADO DE
MAESTRO EN INGENIERÍA ESTRUCTURAL

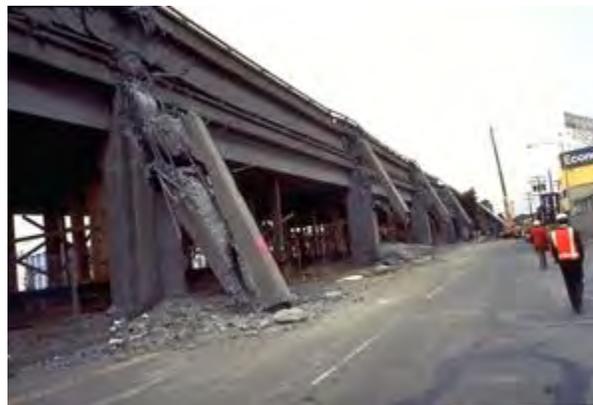
Figura 1. 1. Efecto del terremoto de Loma Prieta, colapso de cubierta superior y falla de columnas “Cypress Viaduct” (Foto: USGS Earthquake Hazard Program).

Más de 80 de los 1.500 puentes en la zona sufrieron daños menores, 10 requirieron apoyos, y 10 fueron cerrados debido a los grandes daños estructurales. Uno o más tramos colapsaron en tres puentes, el daño más grave se produjo en las estructuras más antiguas en suelo blando, como el “Cypress Viaduct” (Figura 1. 1) ocasionando 41 muertes, y el puente San Francisco - Oakland Bay con una muerte. El daño al sistema de transporte se estimó en \$1800 millones (dólares americanos). Algunos estudios estadísticos del comportamiento de los puentes en este sismo muestran que la mayoría de los puentes afectados por el sismo de Loma Prieta eran estructuras de concreto reforzado, 75% construidas antes de 1971. También, 3.6% de todos los puentes de Loma Prieta reportaron algún grado de daño, 82% eran de concreto reforzado y 80% fueron construidos antes de 1971. La mayoría de los puentes dañados eran sistemas de eje simple de pilas y 50% del costo estimado de reparación de estas estructuras fue ocasionado por el daño en pilas (Gómez, 2002).

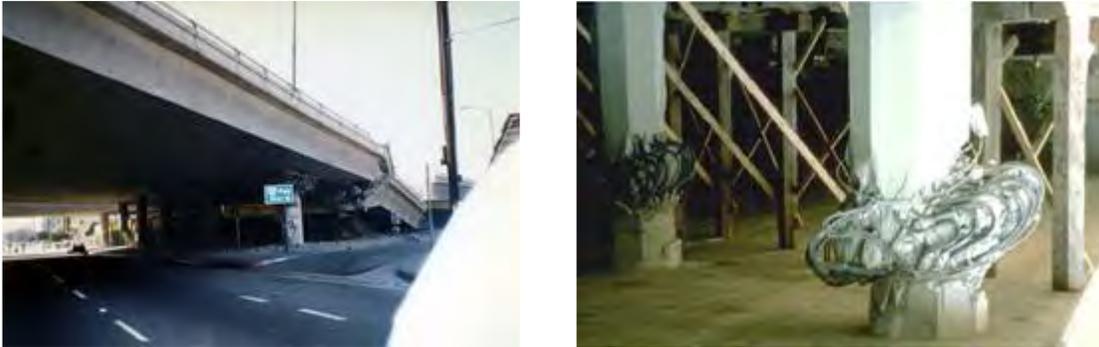
Figura 1. 2. Daños presentados durante el sismo de Northridge 1994 (Foto: U.S. Geological Survey).

El terremoto de Northridge fue el peor terremoto en la cuenca de Los Ángeles desde el terremoto de San Fernando en 1971. Se reportaron 57 muertes y alrededor de 9000 personas resultaron heridas, siendo factor importante de la minimización de las pérdidas su ocurrencia por la madrugada. La mayor parte del sistema de transporte del área metropolitana de Los Ángeles sobrevivió el terremoto de Northridge con un daño mínimo o fácilmente reparable. Sin embargo, graves daños o colapso de estructuras de varios puentes carreteros causaron interrupción generalizada después del terremoto; como efecto del sismo se destaca el colapso de seis puentes importantes, entre estos se encuentran, como se muestra en la Figura 1. 2, a)

el puente de la autopista de Santa Mónica y b) el de la autopista del *Simi Valley* con daños relativamente severos.

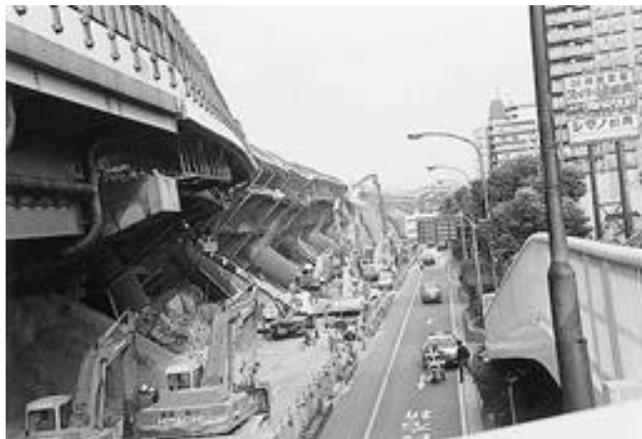
Figura 1. 3. Colapso de la autopista Hanshin Expressway durante el sismo de Kobe en 1995 (Foto: Yamanouchi Yasuo).

Dos carreteras de acceso limitado, el corredor de transportación Kobe-Osaka, El Hanshin y el Wangan expressway sufrieron importantes daños en algunos de sus tramos. El Hanshin Expressway (Figura 1. 3), construido a finales de la década de los sesentas, era elevado completamente por más de 40 km. Muchos tramos de la calzada estaban soportados por grandes pilas de concreto reforzado (tipo péndulo invertido) espaciadas a cada 32 metros, muchas de ellas fallaron en cortante o flexión sobre 20 km de longitud. El Wangan Expressway era una moderna autopista elevada, con numerosos puentes largos, algunos de los cuales estaban en construcción al momento del sismo.

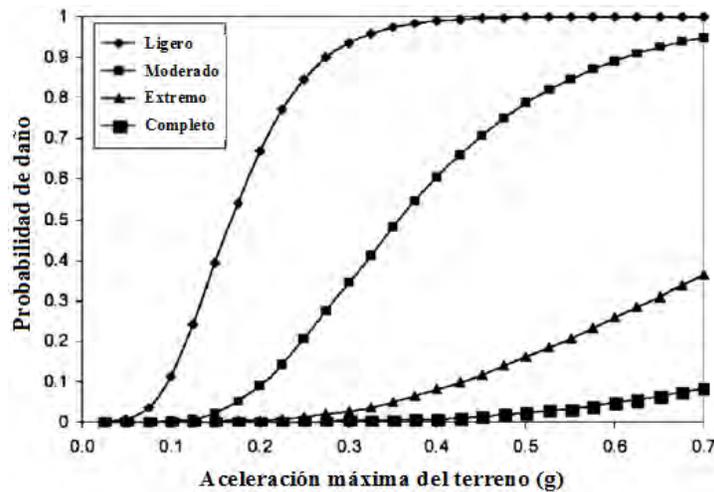
Figura 2. 1. Curva de fragilidad de puentes típicos en el sismo de Northridge (Desroches R. 2003).

En la Figura 2. 1 se muestra una curva de fragilidad obtenida en los estudios de Desroches (2003); se observan cuatro estados de daño para puentes existentes durante el sismo de Northridge, en función de la aceleración pico del terreno. La definición de los estados de daño generalmente es subjetiva (Velásquez J, 2006), por lo que se pueden presentar algunas variaciones entre autores. Las curvas de fragilidad se pueden definir para otros parámetros representativos del peligro sísmico, como la intensidad o el desplazamiento máximo del terreno.

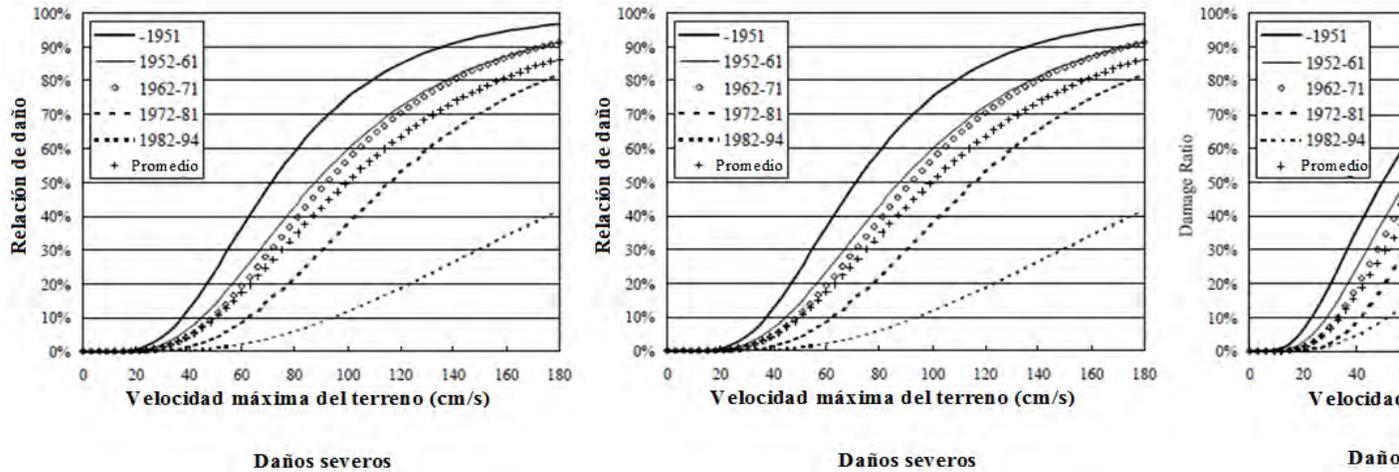
Figura 2. 2. Curvas de fragilidad obtenidas a partir de los daños observados en el sismo de Kobe (Yamaguchi y Yamazaki, 2000).

partir del informe que realizó el gobierno de la ciudad de Nishinomiya de los daños observados y registrados posterior al sismo del 17 de Enero de 1995 en Hyogoken – Nanbu (Kobe – Japón). La Figura 2. 2 muestra las curvas de fragilidad obtenidas para los edificios con pórticos de madera para diferentes periodos de las estructuras. En este caso se utilizan la velocidad máxima del terreno y la relación de daño, para representar la acción sísmica y la respuesta estructural respectivamente.

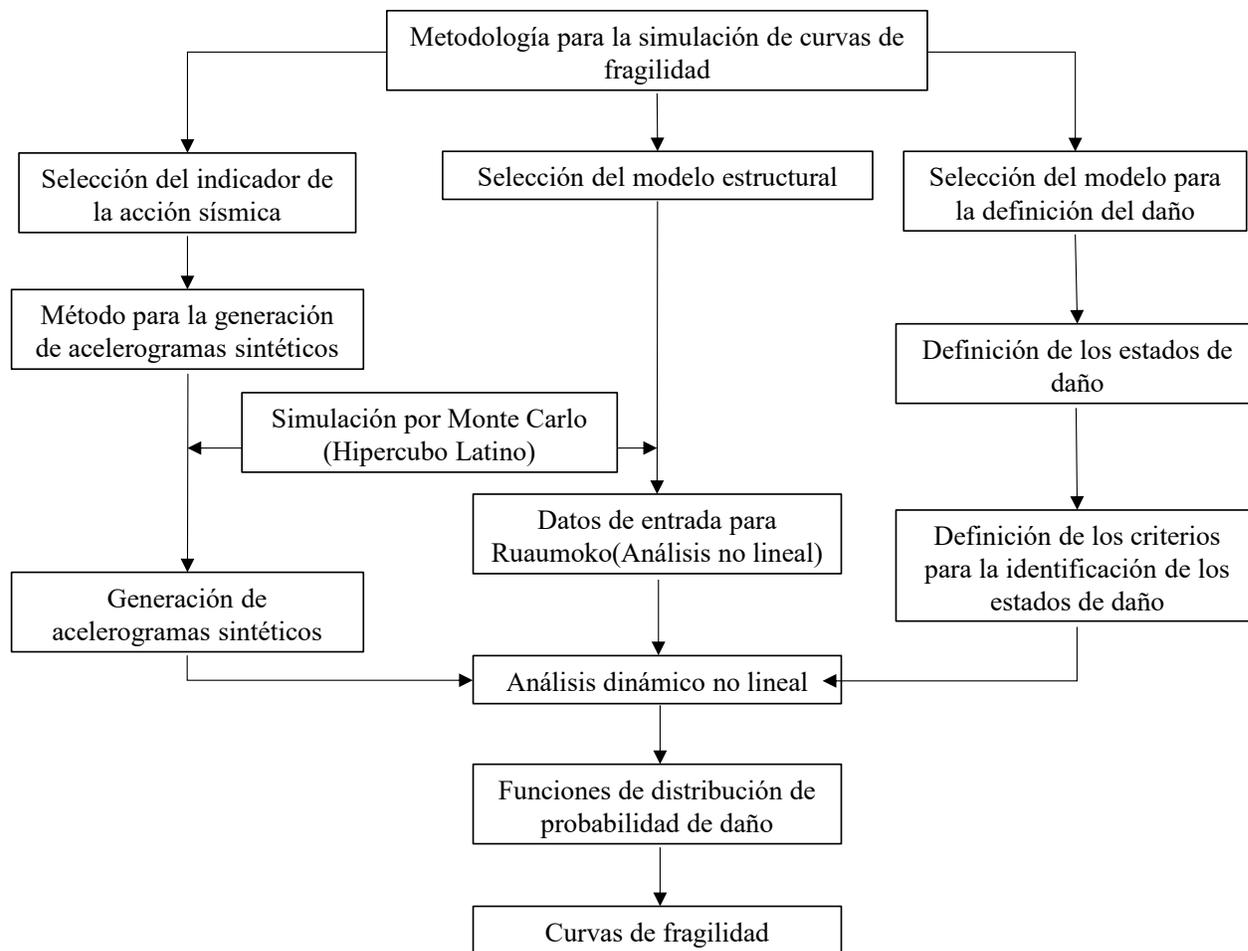
Figura 2. 3. Esquema representativo para obtención de curvas de fragilidad mediante métodos probabilistas (Bonett R, 2003).

Los métodos probabilistas utilizan técnicas de simulación como el método de Monte Carlo, para considerar las incertidumbres de los parámetros sísmicos y estructurales; estos parámetros se definen como variables aleatorias que se generan a partir de sus funciones de distribución de probabilidad. Cuando en la estructura se considera un gran número de variables aleatorias, el método de Monte Carlo se hace un tanto complicado por el número de simulaciones a realizar, métodos como el Hipercubo Latino Mejorado se hacen necesarios, ya que permite reducir el tamaño de la muestra, en la Figura 2. 3 se muestra el procedimiento para la obtención de curvas de fragilidad mediante este método.

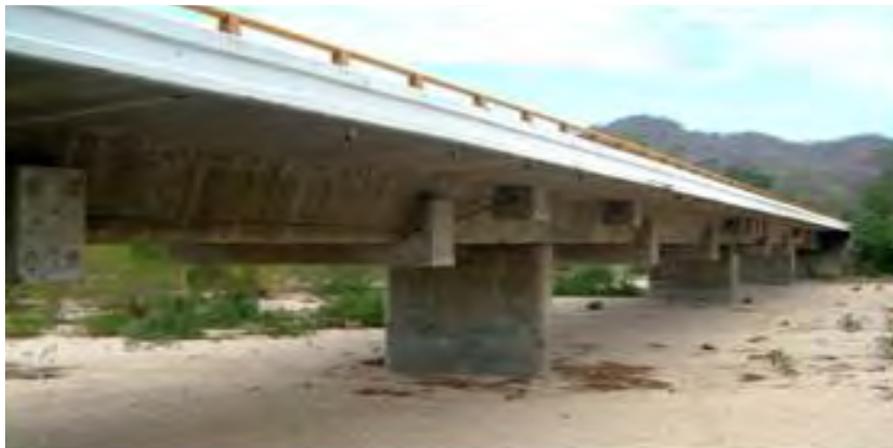
Figura 3. 6. Configuración del Puente Motín de Oro (García Tzintzún UMSNH).

- La longitud total del puente es de 109.85 m, dividido en cuatro claros de 25.15 m de longitud en los extremos y de 29.8 m en el centro (Figura 3. 6).

- La subestructura consiste en tres pilas de concreto reforzado con sección transversal de 4.0 por 0.80 m y una altura promedio de 4.5 m (Figura 3. 7). Un aspecto interesante es que éste puente no tiene cabezales en las pilas. La sección cajón se apoya directamente en las pilas mediante apoyos de neopreno de 30 x 30 x 4.1 cm. Fue reparado en 1994 mediante la colocación de cables de presfuerzo longitudinal externos, los cuales se observan en la Figura 3. 6, aunque en los análisis que se realizan se considera la condición inicial.

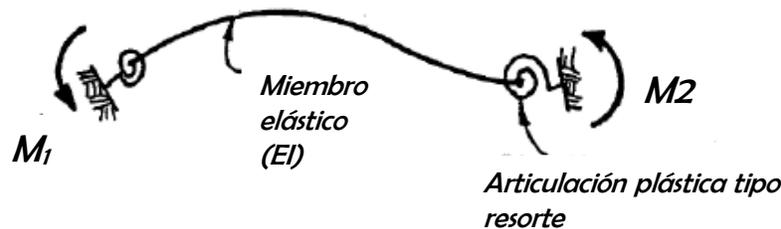
Figura 4. 3. Elemento tipo Giberson (Carr, A. 2003)

Para el modelado se utilizaron dos tipos de elementos, para la representación de la superestructura se utilizó el elemento tipo Giberson, para considerar que esta permanece elástica durante el análisis sísmico; este tipo de elemento se caracteriza por tener solo un componente y resortes en los extremos, en donde se presentarán las articulaciones plásticas como se muestra en la Figura 4. 3.

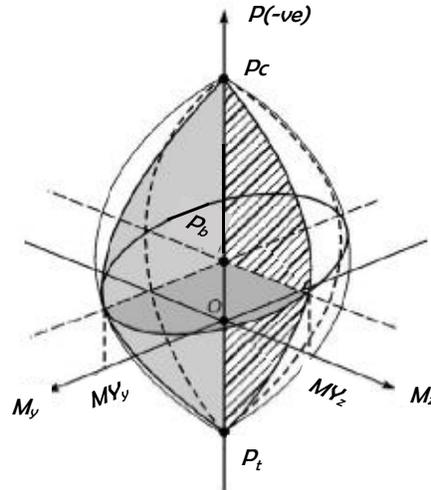
Figura 4. 4. Diagramas de interacción para elementos viga-columna de concreto reforzado.

Donde $\phi_y = M_y/E_c I_c$, es la curvatura en la base de la columna en la primer fluencia, E_c es el módulo de elasticidad, I_c es el momento de inercia agrietada y L es la distancia de la base de la columna al centro de masa de la superestructura.

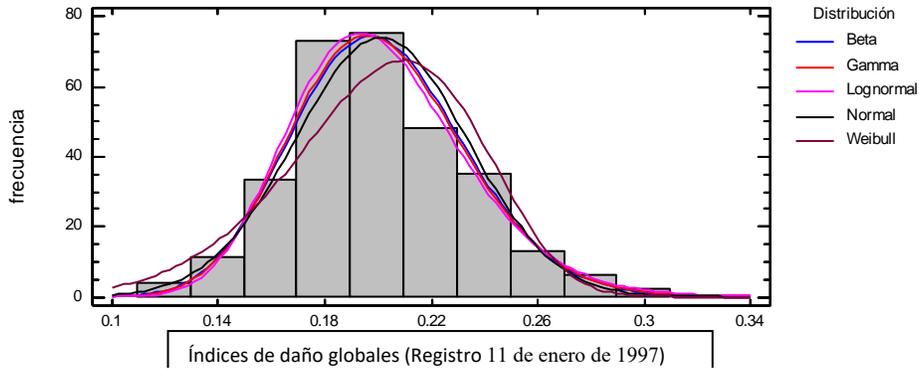
Figura 4. 12. Histograma de frecuencias relativas del puente para el sismo I.

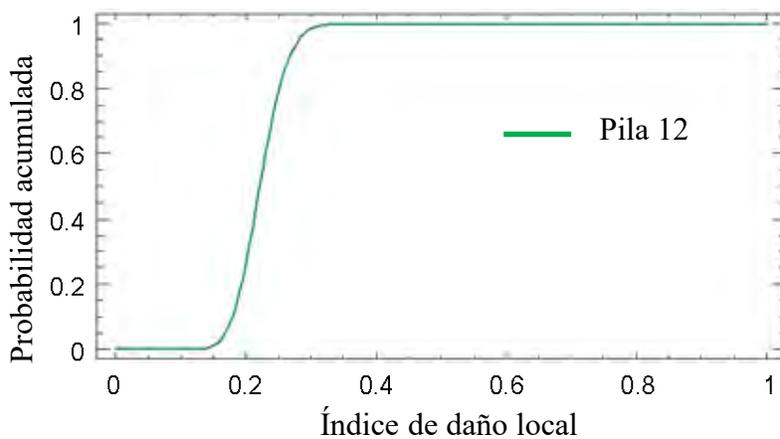
Figura 4. 16. Curva de fragilidad de la pila 12 del Puente Motín de Oro. (Escenario I).

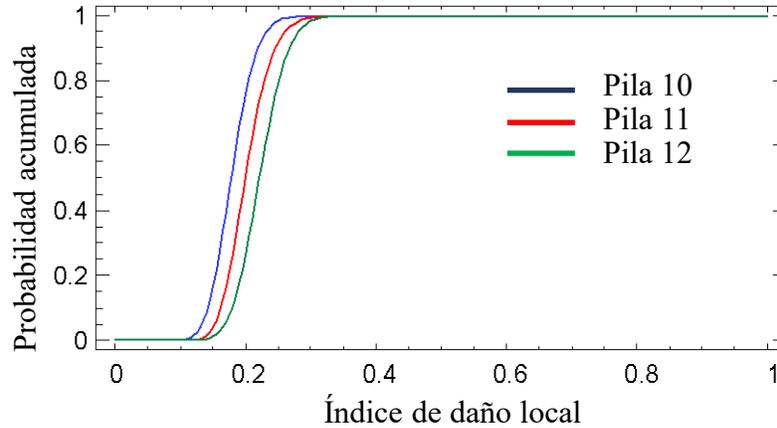
Figura 4. 17. Curvas de fragilidad de pilas 10, 11 y 12 (Escenario I).

En la Figura 4. 17 se realizó la comparación de las tres pilas de las que consiste el puente, esto con la finalidad de obtener el nivel de daño expuesto en cada pila mediante la simulación de ocurrencia del sismo I.

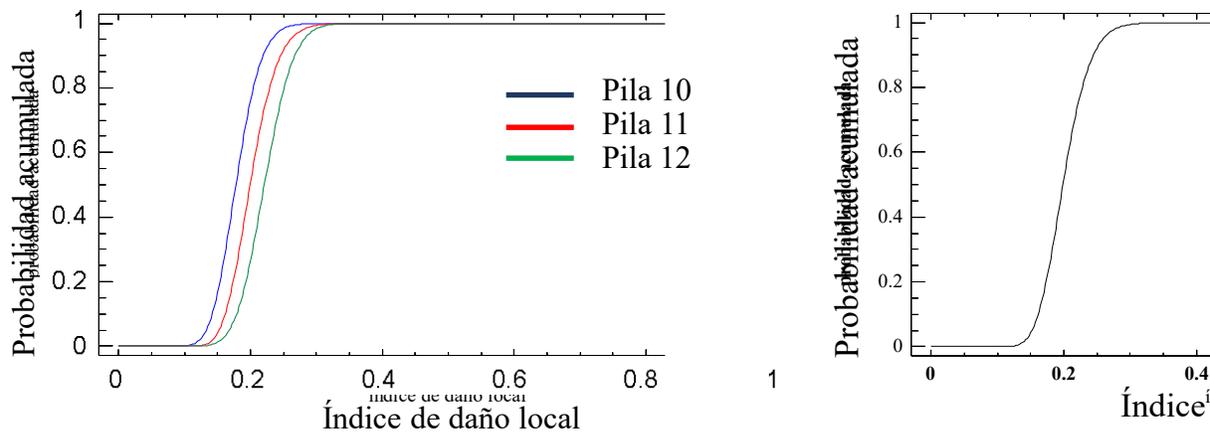
Figura 4. 18. Curvas de fragilidad de pilas 10, 11 y 12 para el Escenario II.

En la Figura 4. 18, Figura 4. 19, Figura 4. 20 y Figura 4. 21 se muestran las curvas de fragilidad de las pilas y del puente para los escenarios 2, y 3 respectivamente.

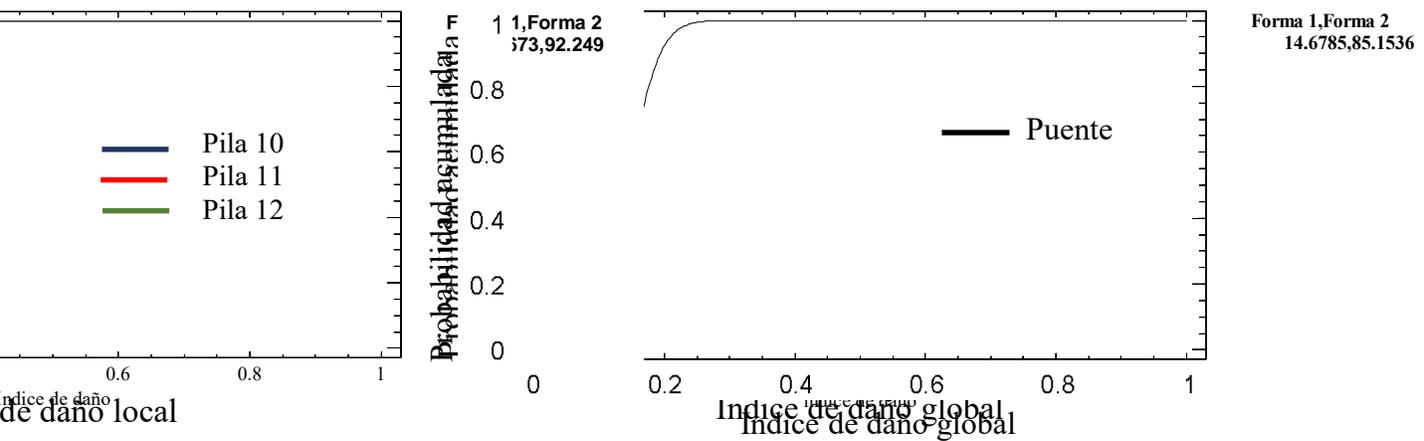
Figura 4.21. Curva de fragilidad del puente para el Escenario III.

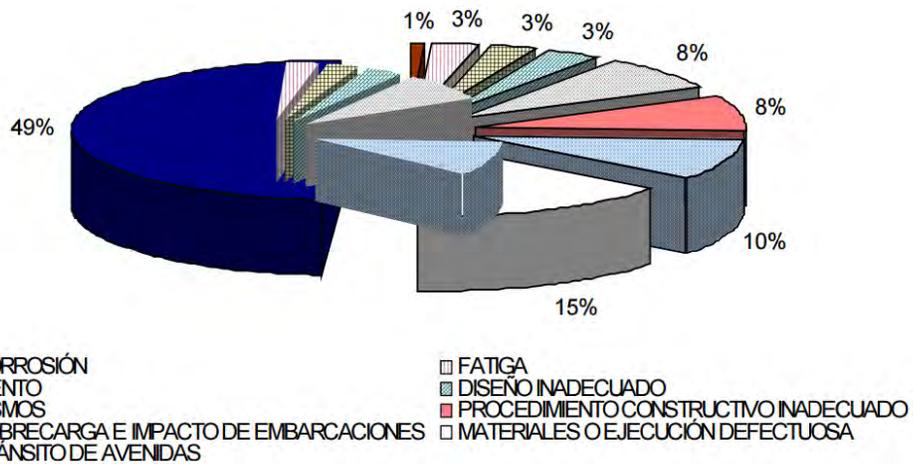
Figura 5. 1. Estadística de fallas en puentes, realizada por Smith en 1976.

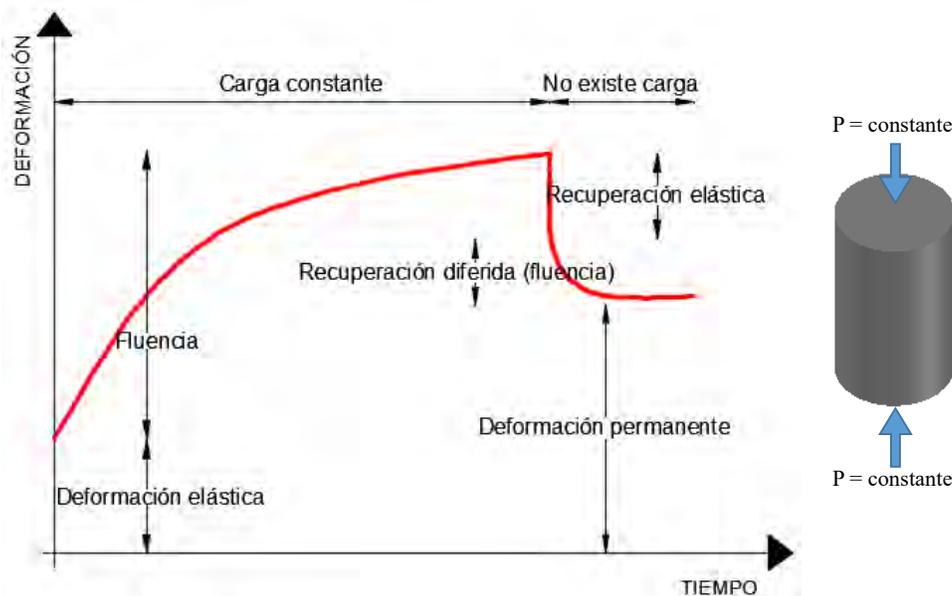
Figura 5. 2. Variación de la deformación del concreto en el tiempo debido a un proceso de carga uniaxial y descarga (Adaptado de Metha y Monteiro 1998).

En general, cuando al concreto se le aplica un estado de esfuerzos cualquiera (Ejemplo: compresiones uniaxiales), se deforma progresivamente en función del tiempo. En este caso, la deformación final, dependiente del tiempo, está integrada por dos componentes: la primera asociada a una deformación elástica, y la segunda vinculada a una deformación progresiva de tendencia inelástica que en la literatura especializada se denomina “Creep” (Park, R. y Paulay T, 2012); en la Figura 5. 2 se muestra este concepto mediante un diagrama Tiempo - Deformación, y en la Figura 5. 3, se observa la falla por deformación plástica en pilas de puentes comunes. Generalmente, estas fallas son por errores en el diseño.

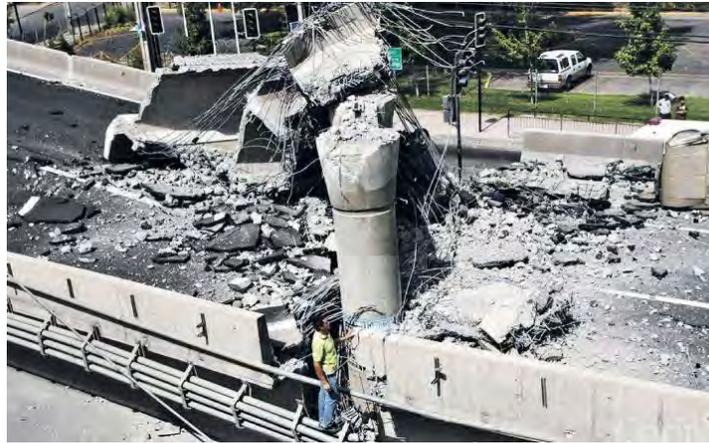
Figura 5. 3. Falla por deformación plástica en la columna de un puente carretero típico (Foto: Arquitectolegista).

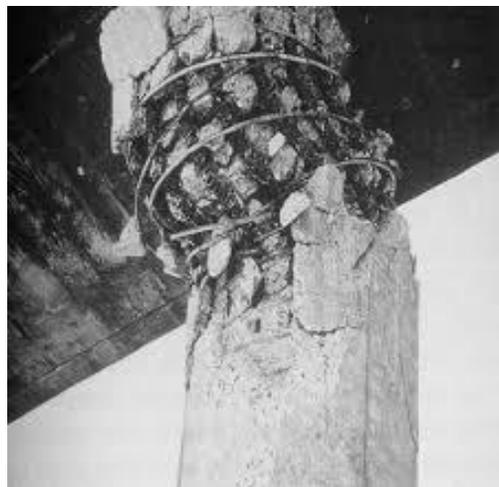
Figura 5. 4. Falla por deformación inelástica, presencia de aplastamiento en el concreto. (Foto: Karla Morán, ESPOL, 2009).

Cuando las fuerzas que se aplican a un componente estructural son excesivas, pueden sobrepasar el límite elástico del material (valor de cedencia), y provocar deformaciones permanentes en el mismo. Aunque las estructuras se diseñan para no sobrepasar estos límites, es posible que esto ocurra en las zonas de mayor concentración de esfuerzos. No todas las deformaciones permanentes conducen a una fractura inmediata, pero es común que se conviertan en zonas débiles del puente donde la concentración de esfuerzos puede incrementar hasta generar grietas o aplastamiento del concreto, que posteriormente se conviertan en fracturas, como se muestra en la Figura 5. 4.

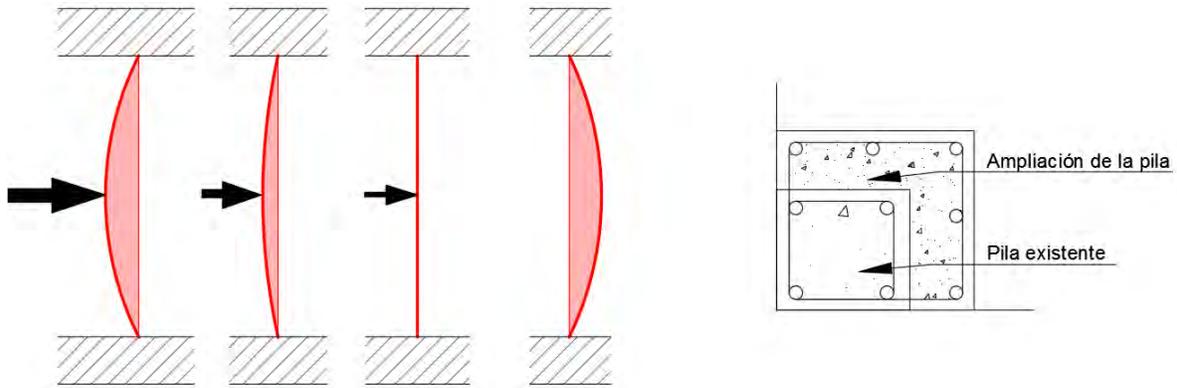
Figura 5. 5. Deformación lateral de elementos verticales ante cargas externas (izquierda) y rehabilitación de pila ante esta patología constructiva (derecha).

Una buena solución es aumentar su dimensión. En la Figura 5. 5, se detalla cómo aumentar la dimensión en una pila en este caso de esquina, para esto se requiere picar la cara de la pila o columna donde se ampliará, se coloca el armado necesario sujeto con estribos y éstos introducidos en la pila, sujetos con resina epoxi, antes de rellenar de concreto se debe aplicar la resina epoxi, para asegurar adherencia entre los materiales; si la pila es muy alta, se debe ejecutar en dos fases (Arquigrafico).

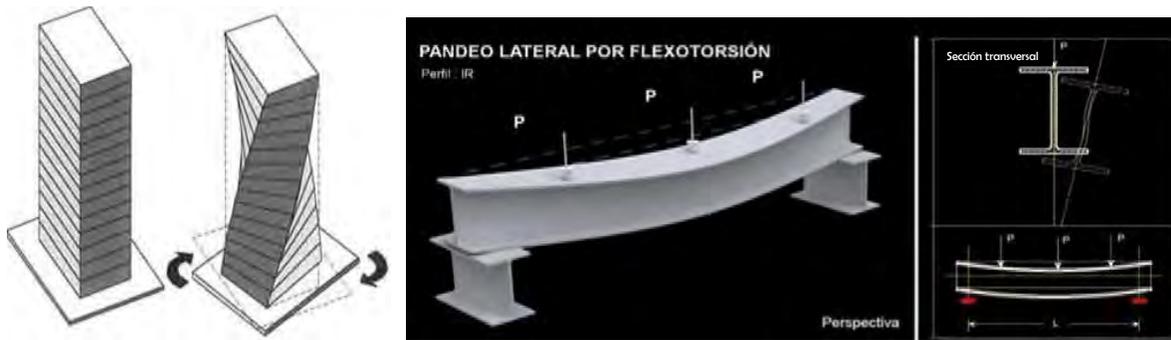
Figura 5. 7. Pandeo por flexo – torsión en edificio esbelto (izquierda) y viga de acero (derecha).

impidan, tienden a flexionarse lateralmente y retorcerse, el pandeo por flexo – torsión constituye el estado límite de falla que suele regir el diseño de una viga de acero.

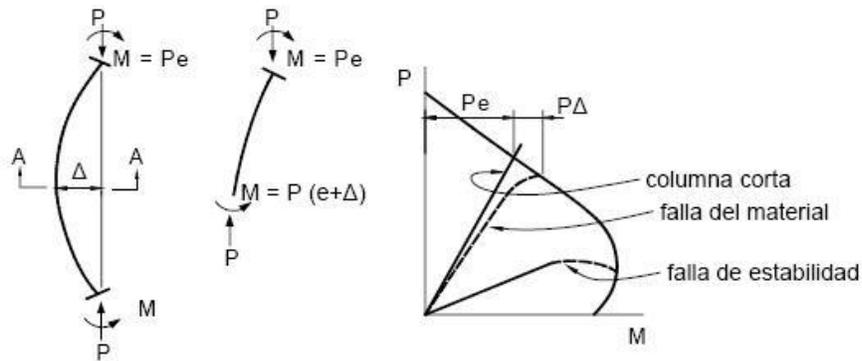
Figura 5. 9. Interacción de las resistencias en columnas esbeltas.

Una columna corta puede fallar a causa de una combinación de momento y carga axial que supere la resistencia de la sección transversal. Este tipo de falla se conoce como "falla del material." A modo de ejemplo, consideremos la columna ilustrada en la Figura 5. 9. Debido a la carga, la columna tiene una deformación Δ que provocará un momento adicional (de segundo orden) en la columna. En el diagrama de cuerpo libre se puede ver que el momento máximo en la columna ocurre en la sección A-A, y es igual al momento aplicado más el momento debido a la deformación del elemento, que es $M = P (e + \Delta)$.

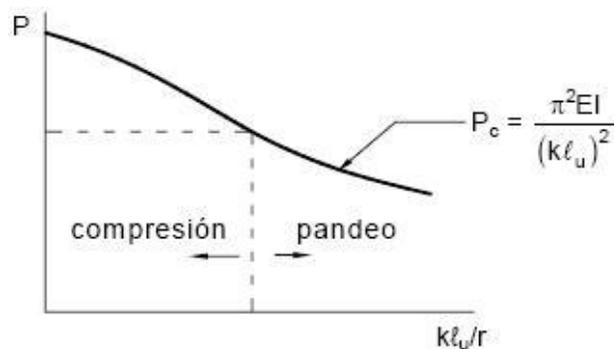
Figura 5. 10. Carga de falla en función de esbeltez de una columna.

El concepto básico del comportamiento de las columnas esbeltas rectas con carga axial concéntrica fue desarrollado originalmente por Euler, hace ya más de 200 años. El concepto establece que un elemento fallará por pandeo bajo la carga crítica $P_c = \pi^2 EI / (\ell_e)^2$, siendo EI la rigidez flexional de la sección transversal del elemento y ℓ_e la longitud efectiva, que es igual a $k\ell_u$. Para las columnas cortas "robustas," el valor de la carga de pandeo será mayor que la resistencia al aplastamiento por compresión directa (correspondiente a la falla del material). En los elementos que son más esbeltos (es decir, elementos para los cuales el valor de $k\ell_u/r$ es más elevado), la falla puede ocurrir por pandeo (falla de estabilidad), con la carga de pandeo disminuyendo a medida que aumenta la esbeltez (Figura 5. 10).

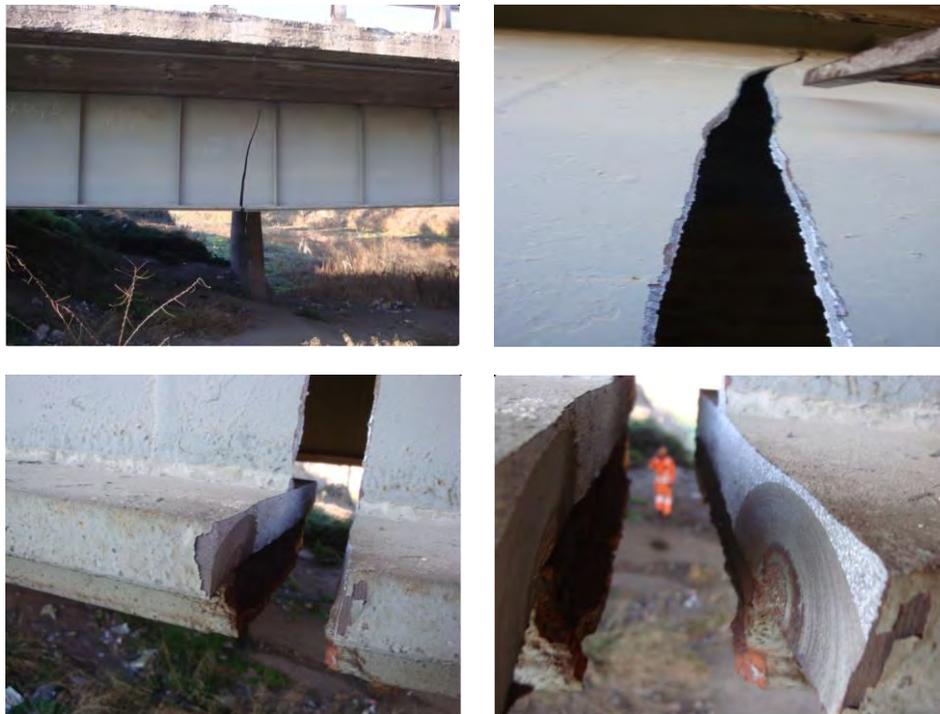
Figura 5. 11. Falla por fatiga en la viga de acero del puente Pudahuel Norte en Chile (Fotos: JLS Ingeniería Estructural, 2011).

La naturaleza de esta falla resulta del hecho de que existen regiones microscópicas, normalmente en la superficie del miembro, donde el esfuerzo local es mucho más grande que el esfuerzo promedio que actúa en la sección transversal. Cuando este esfuerzo más grande se aplica en forma cíclica, conduce a la formación de grietas diminutas. La presencia de estas grietas provoca un aumento posterior del esfuerzo en sus fronteras, lo cual a su vez ocasiona una extensión posterior de las grietas en el material cuando el esfuerzo continúa ejerciendo su acción.¹ En la Figura 5. 11 se muestra una falla por fatiga en una viga de acero del puente Padahuel norte, ruta 68, en Chile.

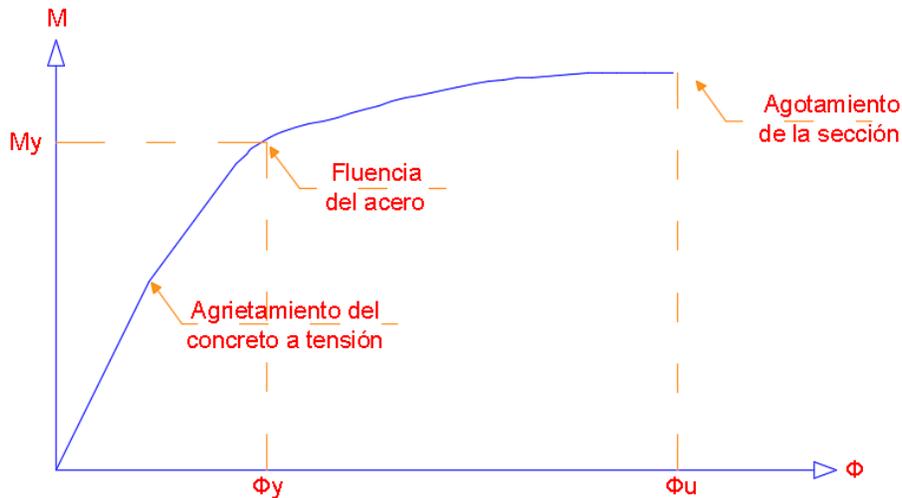
Figura 5. 12. Estados límite en el diagrama Momento-Curvatura.

La fluencia ocurre cuando un elemento estructural se somete a cargas estáticas en periodos prolongados. Normalmente, cuando una carga se libera, las deformaciones elásticas del material se recuperan, pero las inelásticas permanecen, aun sin carga, como se muestra en el diagrama de interacción de la Figura 5. 12. En el caso aun cuando las cargas no sobrepasan los límites elásticos presentan deformaciones permanentes debido a que ocurren procesos de difusión y dislocación los cuales dependen del tiempo y la temperatura.

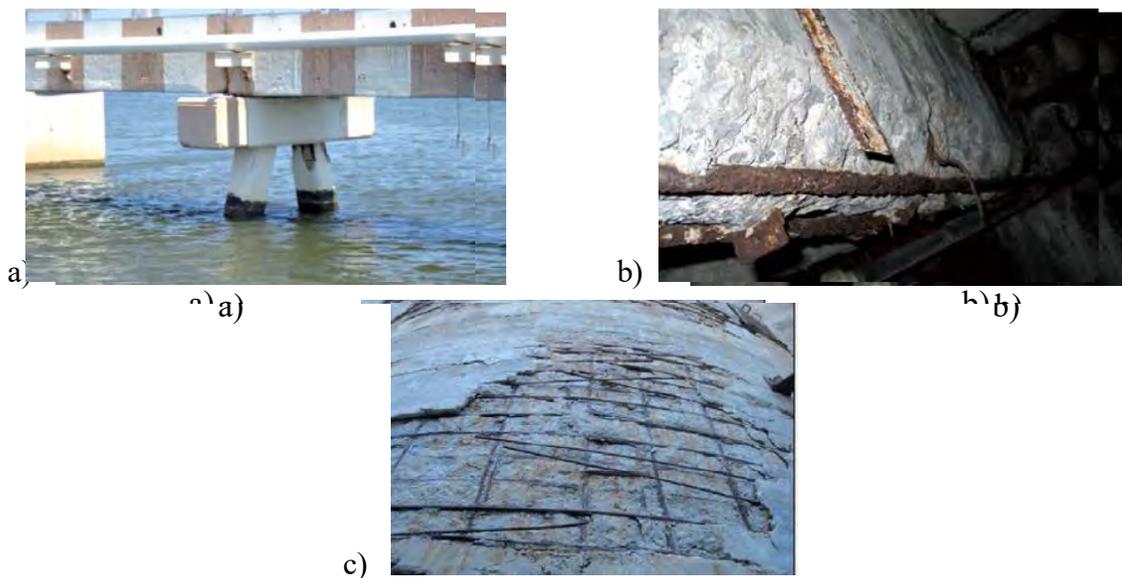
Figura 5. 13. a) Alto nivel de corrosión en los apoyos de un muelle marino, b) Contacto galvánico entre dos metales, c) Desarrollo de corrosión en estructuras de silos, debido a la existencia de niveles de recubrimiento limitados. (Foto: ATE – IMCYC, 2003).

Las pérdidas económicas causadas por la corrosión del acero de refuerzo en las estructuras de concreto se calculan en billones de dólares por año, únicamente en los Estados Unidos en que la Administración Federal de Caminos ha evaluado en 200 millones de dólares el costo anual de reparación de puentes en el sistema inter-estatal, monto que se cuadriplica al considerar todos los puentes existentes en el país. Por otra parte, la Agencia de Protección del Ambiente (EPA), con sede en los Estados Unidos de Norteamérica, indica que el costo total por reparación de la red vial deteriorada por corrosión, originada por el empleo de sales de deshielo, es de aproximadamente 500 millones de dólares al año (García, F, 2011), en la Figura 5. 13 se observan fallas por corrosión en puentes.

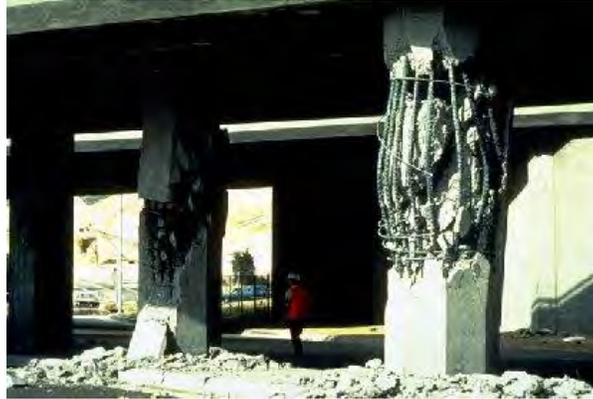
Figura 5. 14. Terremoto de 1971 en San Fernando, California. Estas columnas soportaban un puente, el daño que se presentó se debió a torsión (rotación horizontal) en las columnas. La torsión se traduce en fuerzas cortantes que actúan sobre el zuncho (refuerzo lateral en espiral). (Foto: NISEE 1971).

Una falla catastrófica en un puente ocurre cuando se presenta la ruptura de una o varias de sus partes (Figura 5. 14). En la mayoría de los casos, las fallas por fractura se deben a sobrecargas, aunque existen algunos que son por defectos o grietas pre-existentes con niveles relativamente bajos de carga. La fractura de un material, típicamente presenta un comportamiento dúctil en el que se libera una gran cantidad de energía en forma de deformación permanente, por lo que es posible anticipar la falla mediante detección de deformaciones.

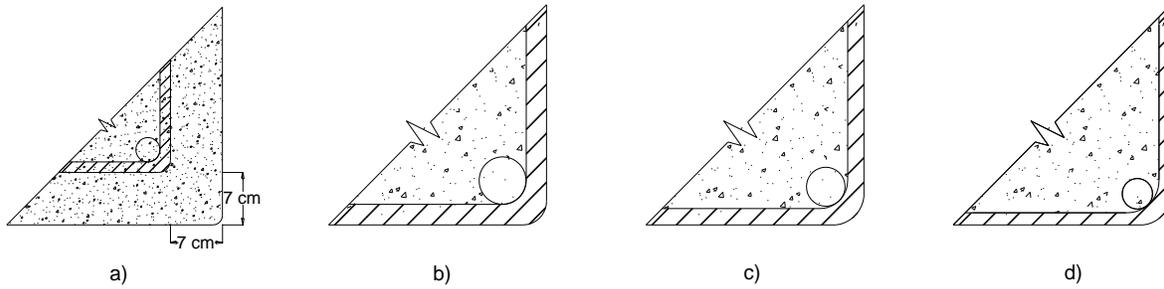
Figura 5. 15. Proceso de degradación propuesto. a) Pila sin daño, b) Pila con daño ligero (perdida de recubrimiento), c) Daño moderado (disminución del área de acero simulando el proceso de corrosión), d) Daño severo (disminución mayor del área).

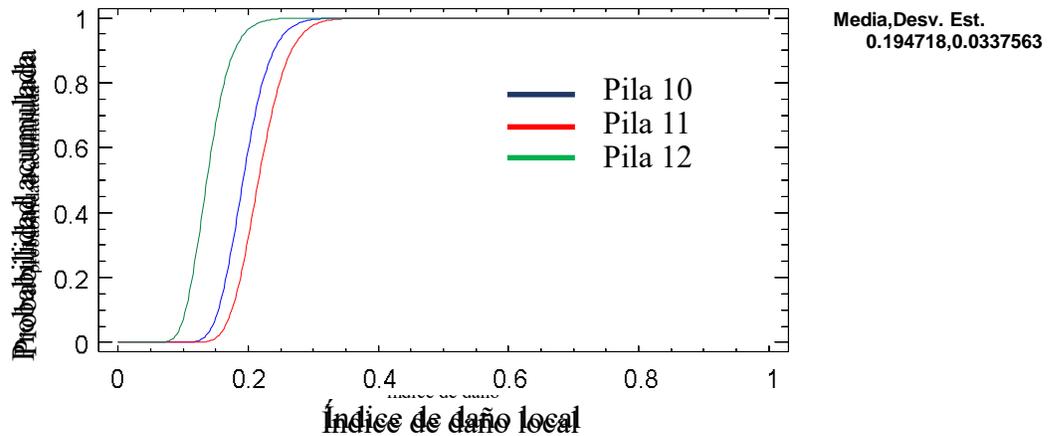
Figura 5. 16. Curvas de fragilidad de pilas 10, 11 y 12 para el primer escenario sísmico. Daño ligero en la pila 12.

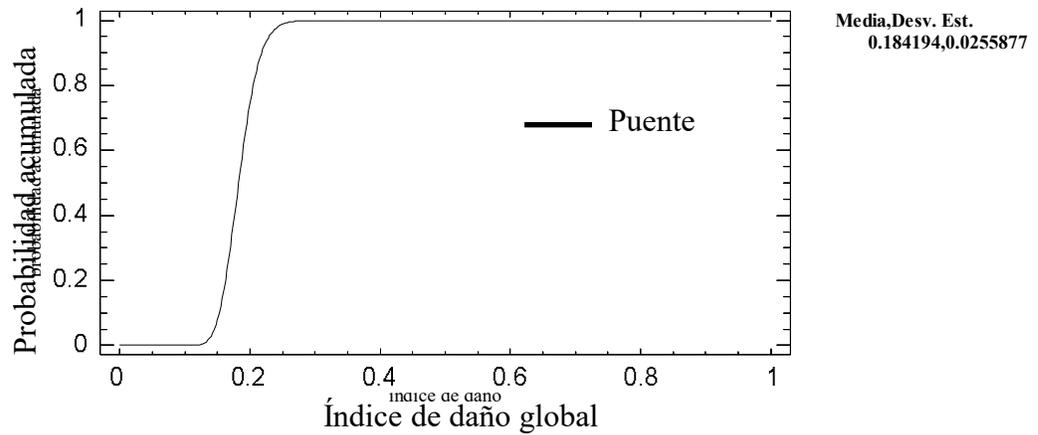
Figura 5.17. Curva de fragilidad del puente para el primer escenario sísmico. Daño ligero en la pila 12.

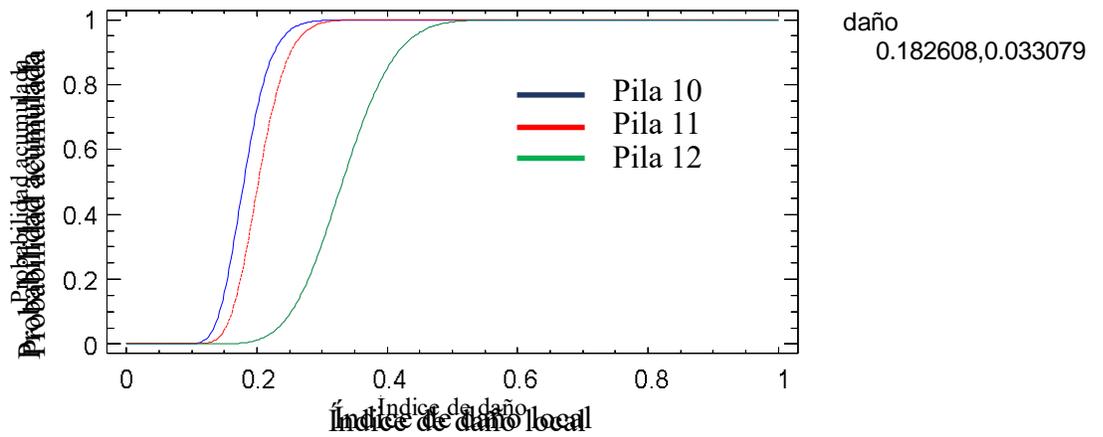
Figura 5.18. Curvas de fragilidad de pilas 10, 11 y 12 para el primer escenario sísmico. Daño moderado en la pila 12.

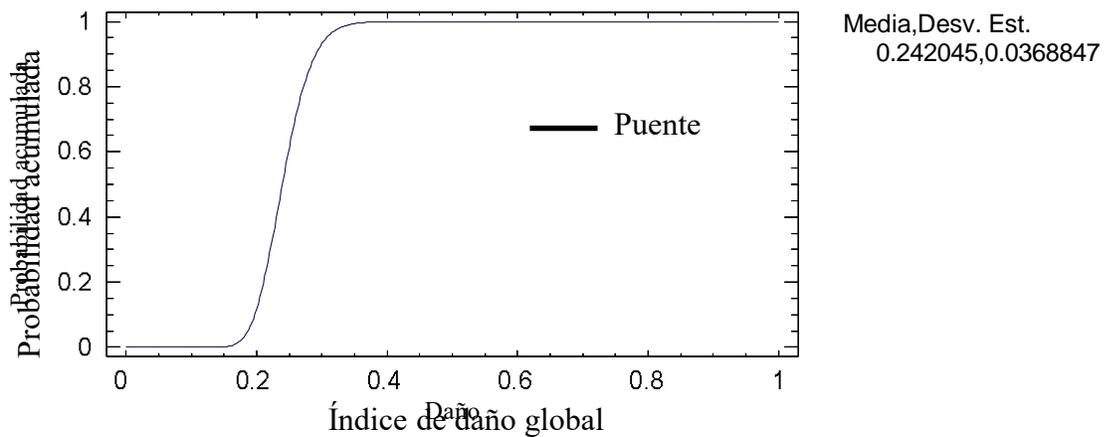
Figura 5.19. Curva de fragilidad del puente para el primer escenario sísmico. Daño moderado en la pila 12.

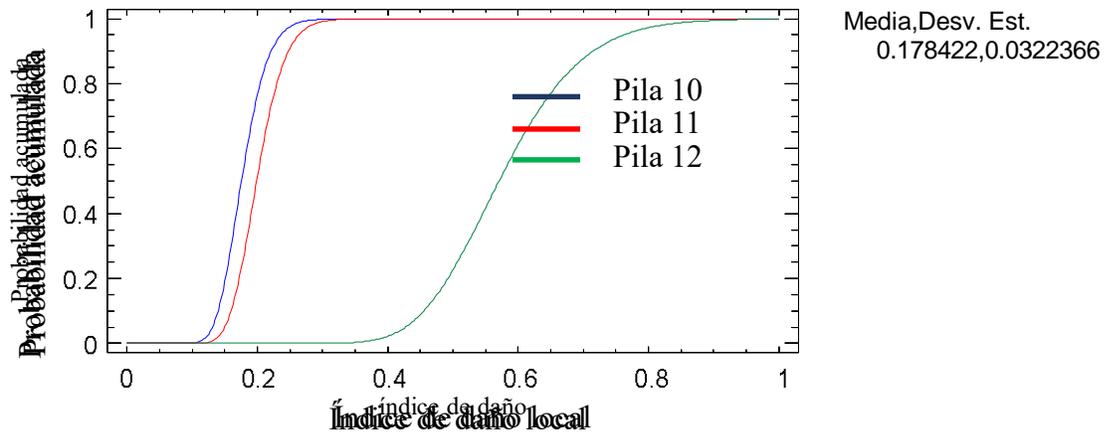
Figura 5. 20. Curvas de fragilidad de pilas 10, 11 y 12 para el primer escenario sísmico. Daño severo en la pila 12.

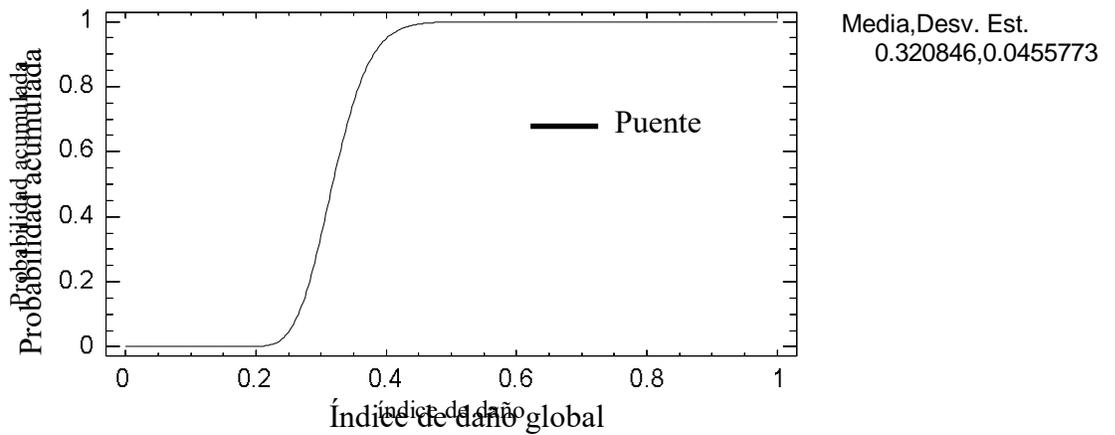
Figura 5. 21. Curvas de fragilidad del puente para el primer escenario sísmico. Daño severo en la pila 12.

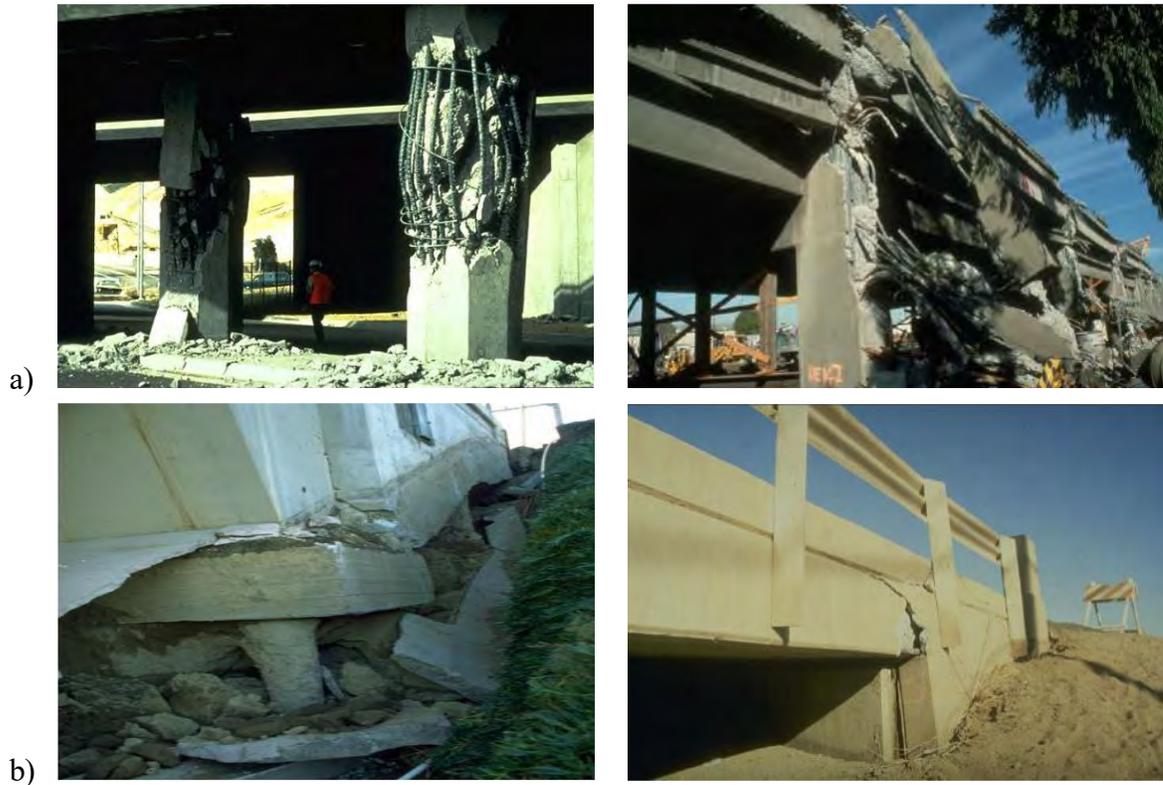
Figura 6. 1. Fallas comunes en puentes carreteros. a) Falla por cortante en una columna, sismo de San Fernando 1971, b) Falla por cortante en uniones viga – cabecero, c) Deslizamiento de un estribo, d) Asentamiento de un estribo.

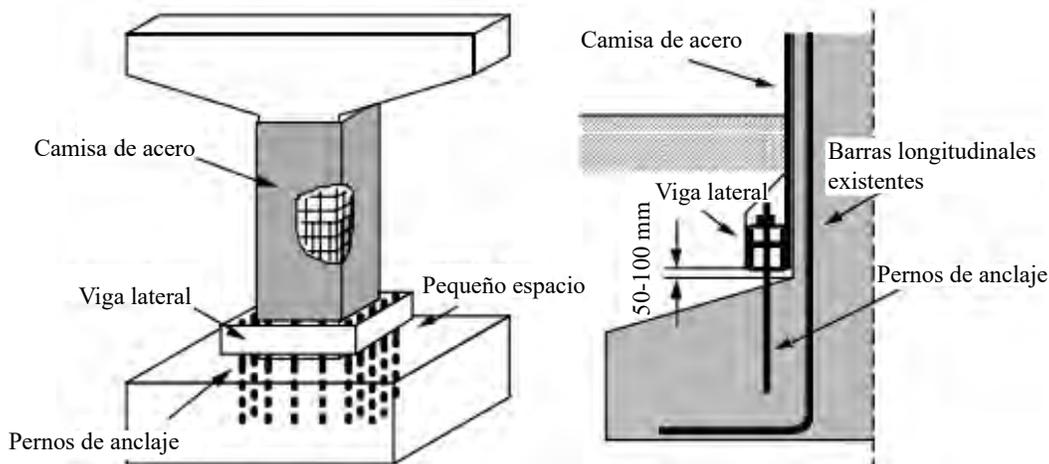
Figura 6. 2. Encamisado metálico de pilas de puentes típicos, con incremento controlado de resistencia a flexión, adaptada de (Kawashima K, 2000).

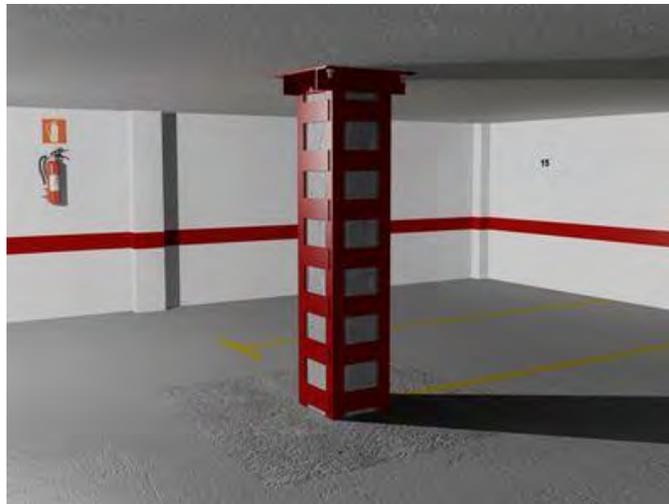
Figura 6. 5. Encamisado metálico en columnas, por medio de soleras se da el confinamiento y resistencia adecuados, cuando estas propiedades requieren ser bajas.

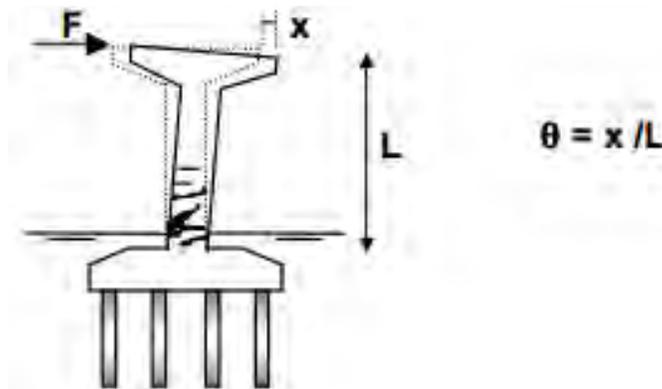
Figura 6. 7. Rotación o deriva (θ) empleada como índice de daño en pilas (Jara M. *et al.* 2010).

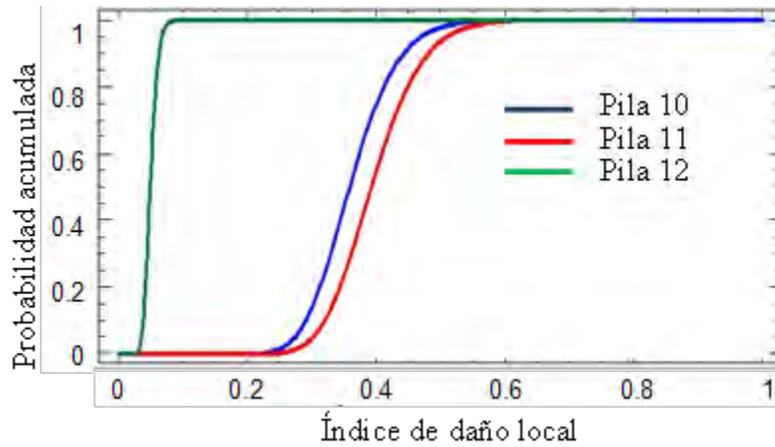
Figura 6. 9. Curvas de fragilidad en pilas, para el primer escenario sísmico. Daño severo en la pila 12 y encamisado de acero.

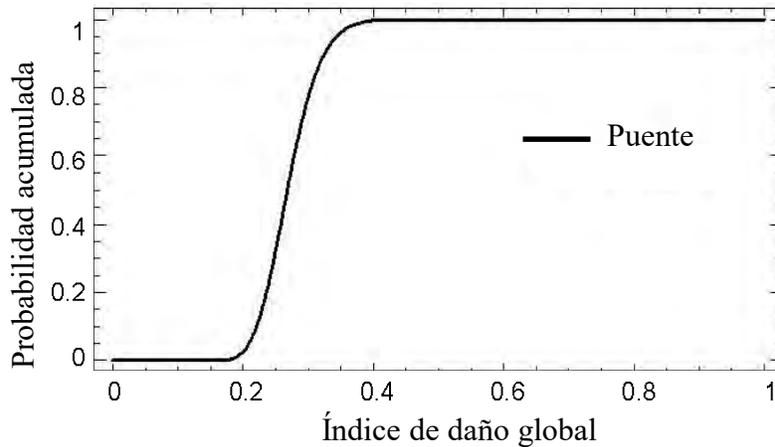
Figura 6. 10. Curva de fragilidad del puente, para el primer escenario sísmico. Daño severo en la pila 12 y encamisado de acero.

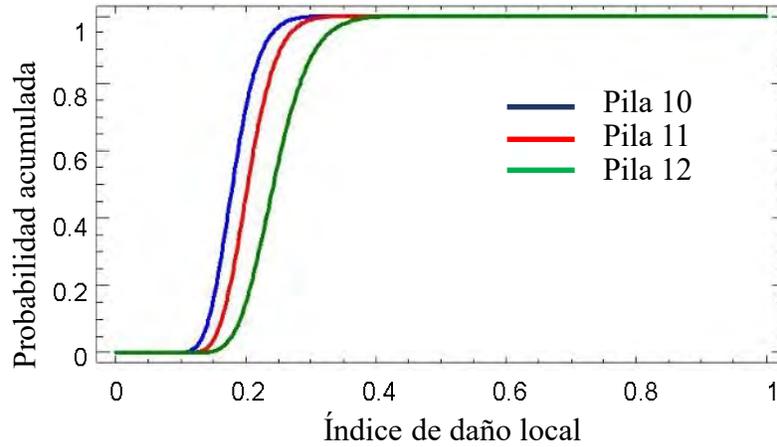
Figura 6.11. Curvas de fragilidad en pilas, para el primer escenario sísmico. Daño severo en la pila 12 y encamisado de concreto.

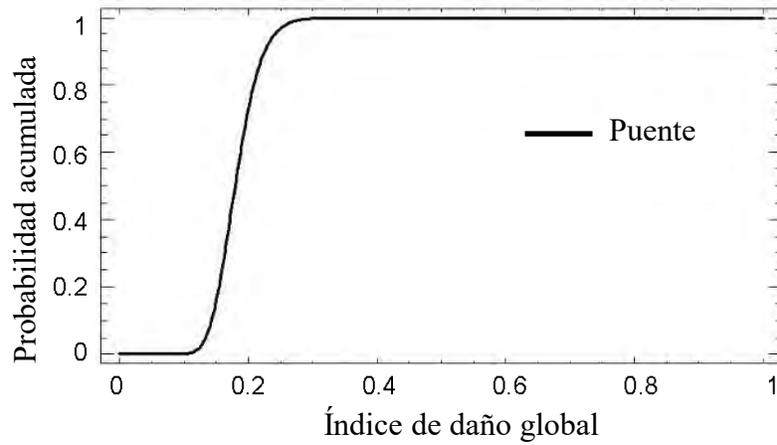
Figura 6.12. Curva de fragilidad del puente, para el primer escenario sísmico. Daño severo en la pila 12 y encamisado de concreto.

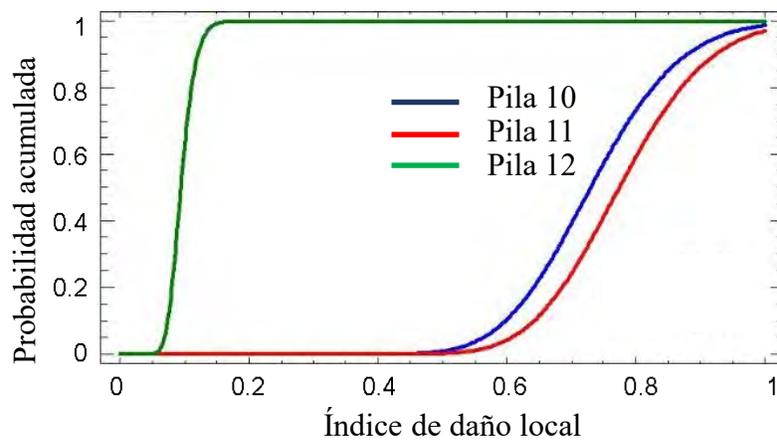
Figura 6.13. Curvas de fragilidad en pilas, para el primer escenario sísmico. Daño severo en la pila 12 y encamisado de fibras de carbono.
