**EVALUACIÓN DE TÉCNICAS DE REFUERZO EN
COLUMNAS DE PUENTES CARRETEROS MEDIANTE
CURVAS DE FRAGILIDAD**

T E S I S

QUE PARA OBTENER EL GRADO DE
MAESTRO EN INGENIERÍA ESTRUCTURAL

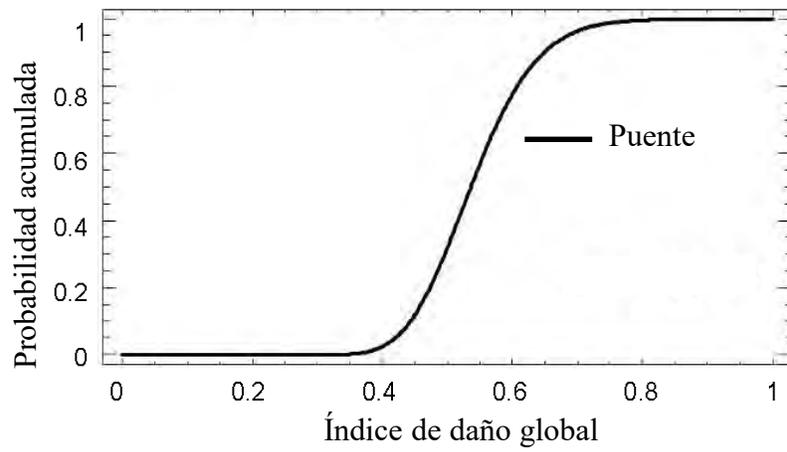
Figura 6. 14. Curvas de fragilidad en pilas, para el primer escenario sísmico. Daño severo en la pila 12 y encamisado de fibras de carbono.

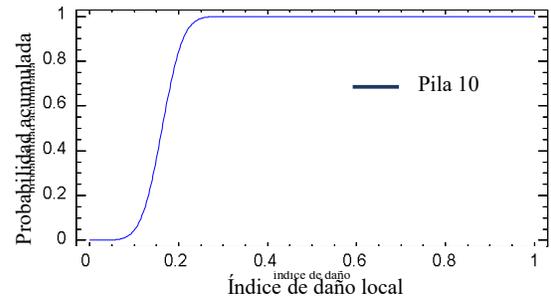
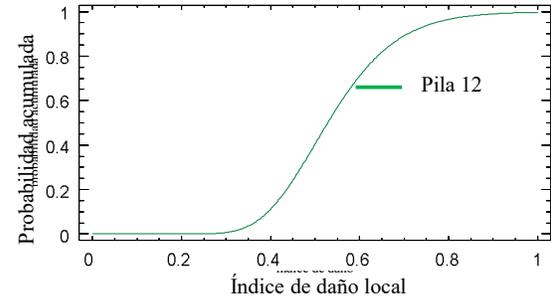
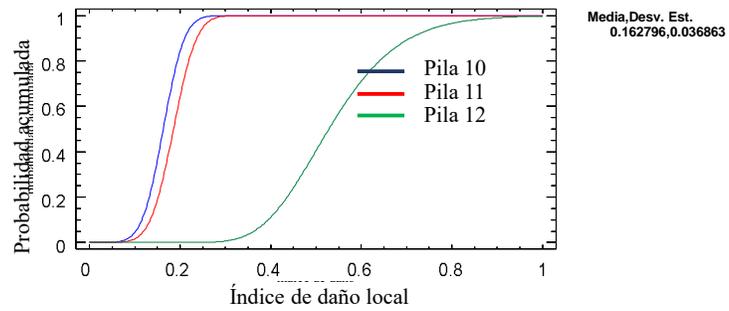
Figura I. 12. Curvas de fragilidad para el tercer escenario sísmico con 40% de degradación. a) puente, b) pila 10, c) pila 11, d) pila 12 y e) comparación de pilas.

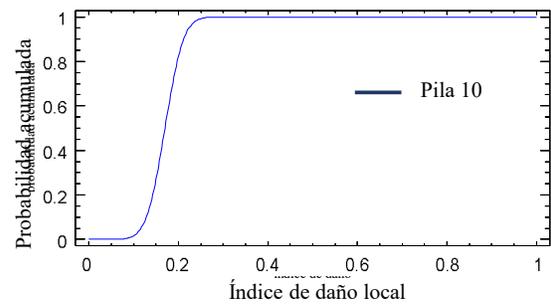
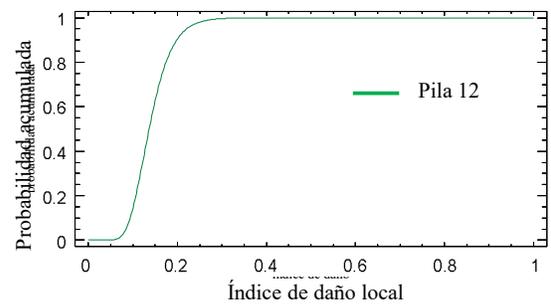
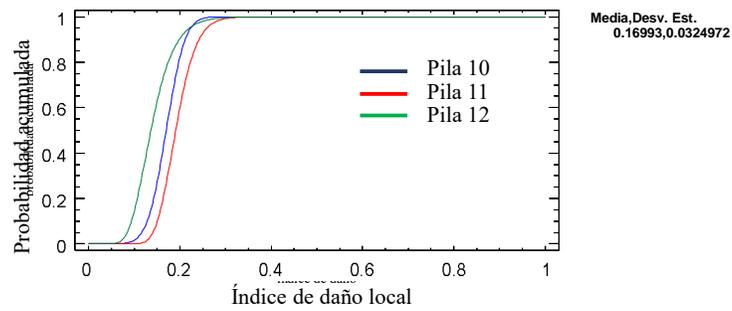
Figura I. 14. Curvas de fragilidad para el segundo escenario sísmico con encamisado de concreto y 10% de degradación. a) puente, b) pila 10, c) pila 11, d) pila 12 y e) comparación de pilas.

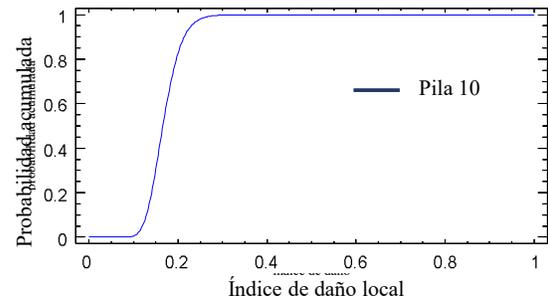
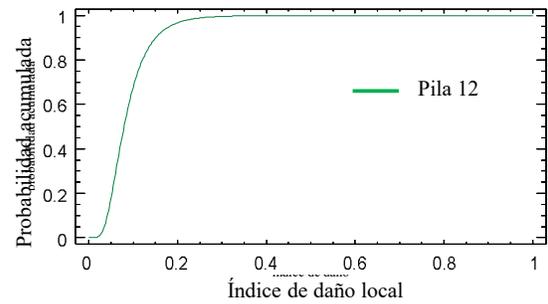
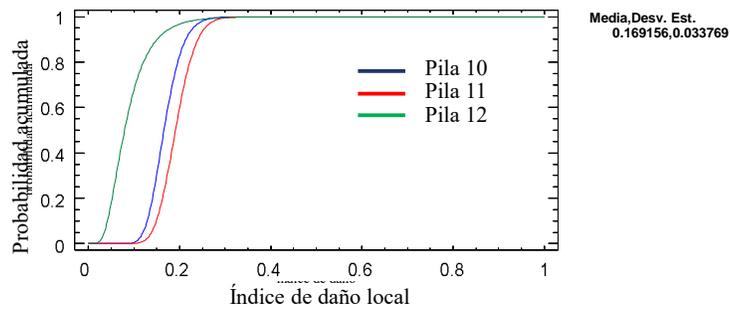
Figura I. 17. Curvas de fragilidad para el segundo escenario sísmico con encamisado de concreto y 20% de degradación. a) puente, b) pila 10, c) pila 11, d) pila 12 y e) comparación de pilas.

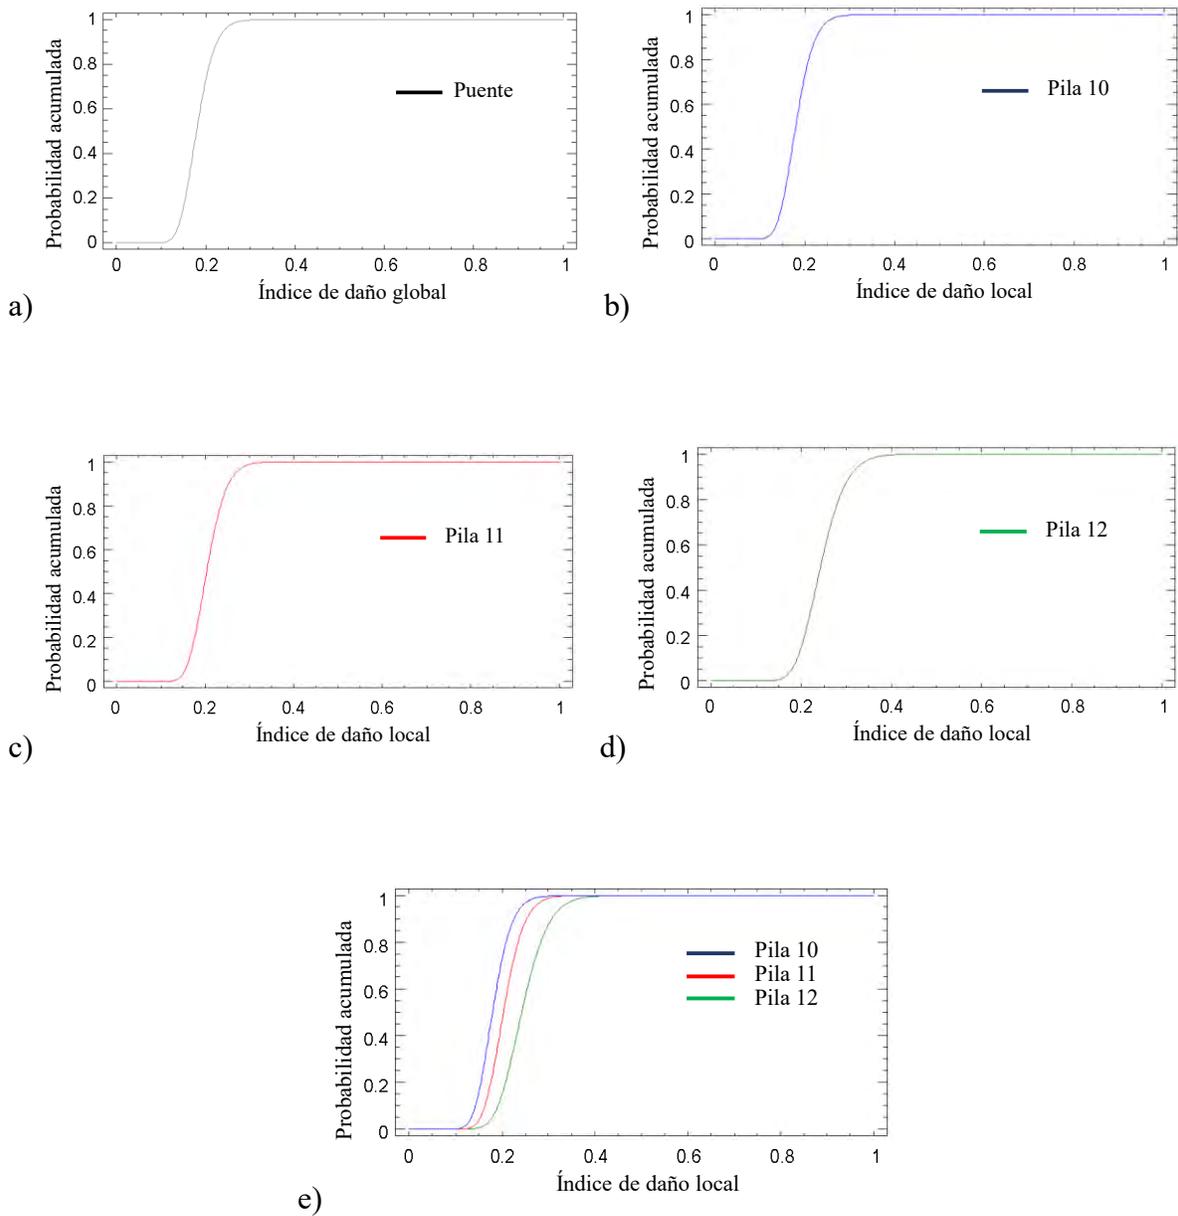
Figura I. 19. Curvas de fragilidad para el primer escenario sísmico con encamisado de concreto y 40% de degradación. a) puente, b) pila 10, c) pila 11, d) pila 12 y e) comparación de pilas.
