**MEMORIE DI UN BOMBARDAMENTO. LE TRACCE
DELLA II GUERRA MONDIALE SULLE BELLEZZE
MILLENARIE DI TIVOLI**

**MEMORIES OF A BOMBARDMENT. THE TRACES
OF THE SECOND WORLD WAR ON THE HISTORICAL
MONUMENTS OF TIVOLI**

Adalberto Ottati

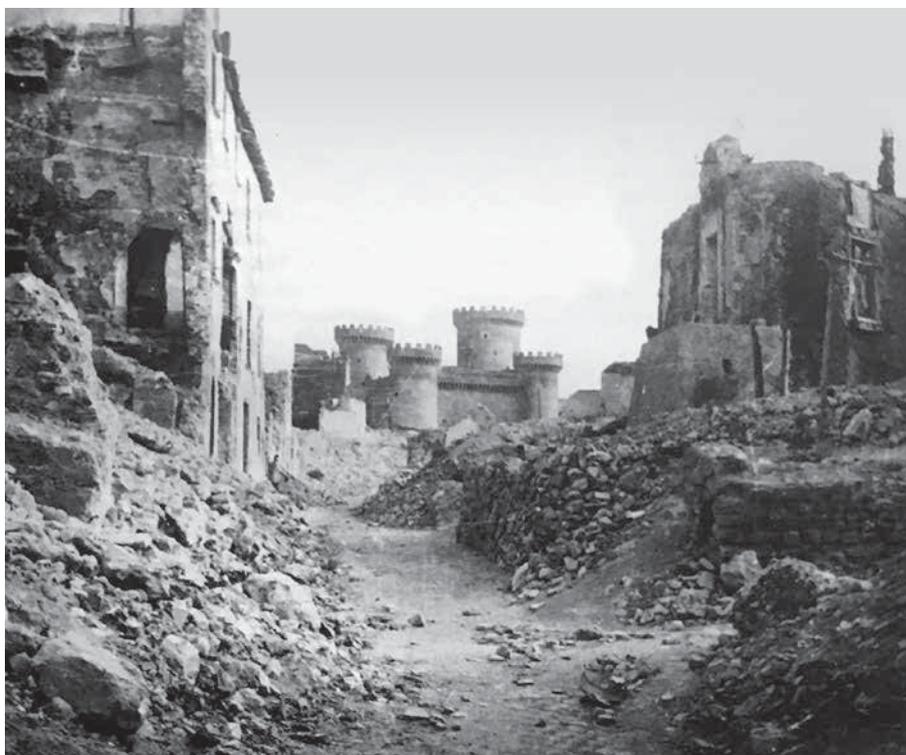
Figura 2. Tivoli, via Inversata distrutta dalle bombe con sullo sfondo la Rocca Pia miracolosamente rimasta illesa (da D'Alessio, 1994, 259)

Le immagini d'archivio che immortalano le rovine dopo il bombardamento non necessitano nessun ulteriore commento (*figure 2-3, 5, 8*). La distruzione fu totale e diffusa: le bombe non fecero nessuno sconto né alla popolazione civile inerme né tantomeno alle bellezze storico-artistiche della città (Pacifi, 1949, XI; Mosti, 1951, 269).

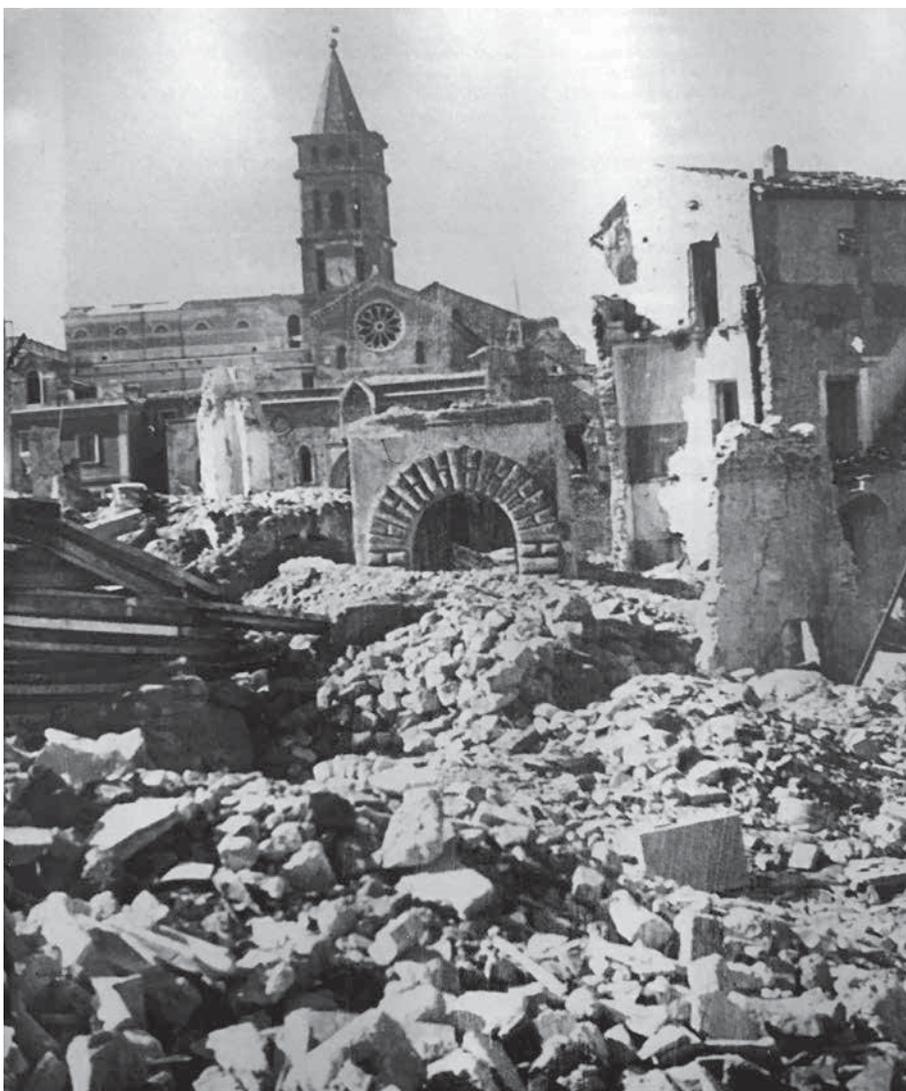
Figura 3. Tivoli, via della Missione, portale di Villa d'Este tra le macerie (da D'Alessio, 1994, 267)

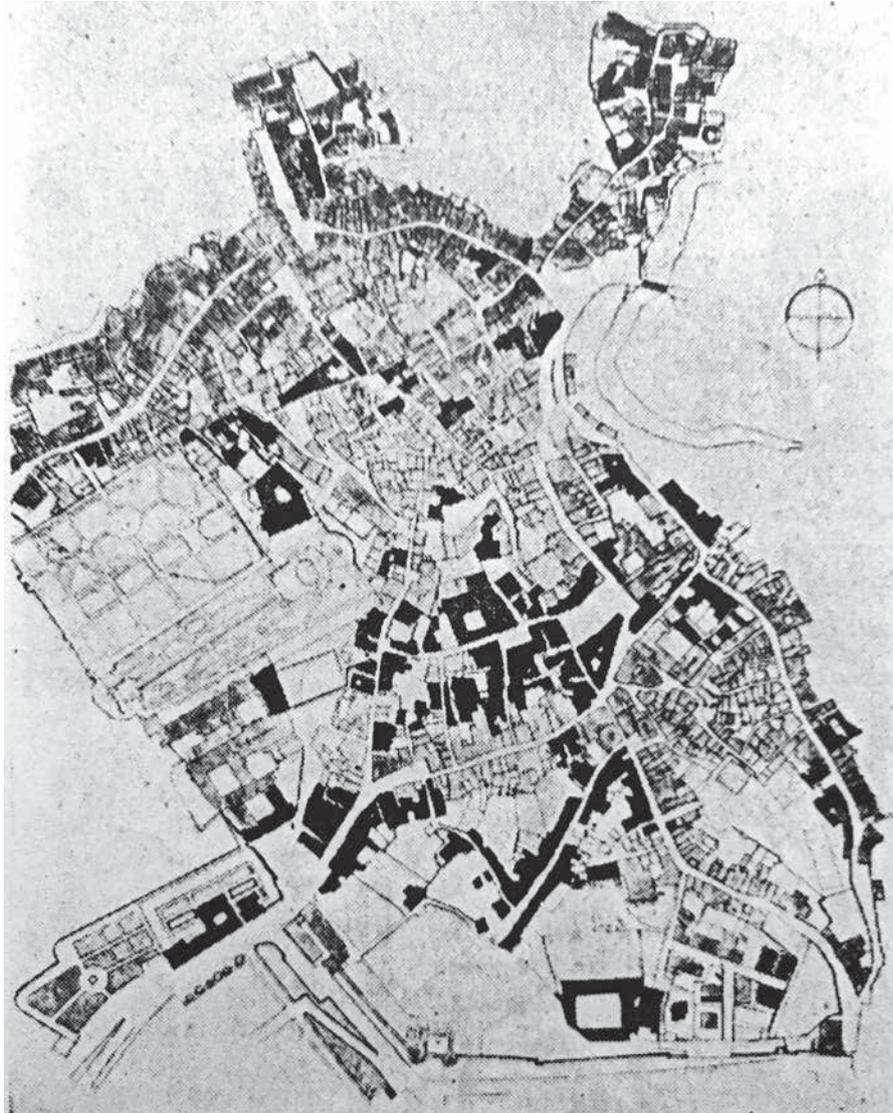
Figura 4. Pianta con segnate in nero le parti della città danneggiate dai bombardamenti realizzata dal dipartimento di Urbanistica della facoltà di Architettura dell'Università di Roma (da Marconi 1960, 86)

Da una pianta redatta dall'Istituto di Urbanistica della Facoltà di Architettura dell'Università di Roma, che presenta in nero gli edifici colpiti dalle bombe

(figura 4), si ricava l'estensione dell'intervento bellico (Marconi 1960, 86). Mentre i bombardamenti e cannoneggiamenti precedenti al 26 maggio, di cui rimane resoconto nei fonogrammi, avevano chiaramente come obiettivo postazioni militari tedesche o luoghi di interesse logistico o produttivo come vie di comunicazione, infrastrutture e fabbriche (Marino, 2015, 105), quello che viene

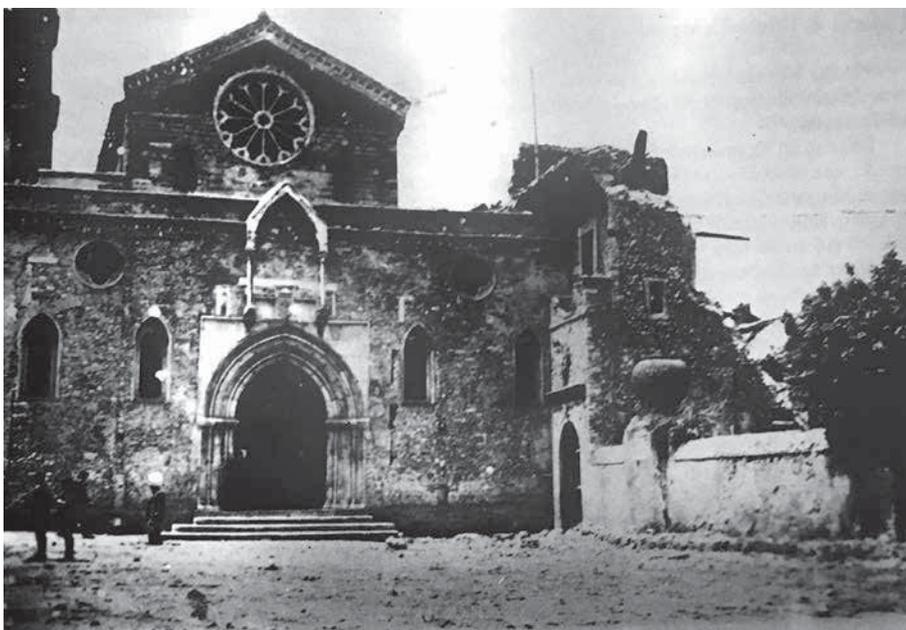
Figura 5. Tivoli, chiesa di S. Maria Maggiore (oggi S. Francesco) e a destra palazzo di Villa d'Este quasi integralmente distrutto dalle bombe (da D'Alessio, 1994, 279)

Molti sono gli edifici riconducibili ad epoca rinascimentale danneggiati durante i bombardamenti alleati su Tivoli o minati dalle milizie tedesche in ritirata. La stessa Villa d'Este, capolavoro voluto da Ippolito d'Este nel 1550, realizzato su progetto di Pirro Ligorio e Patrimonio Mondiale UNESCO dal 2001, subì danni di una certa entità: danneggiato sia il palazzo che e i giardini (*figura 5*). Tuttavia il

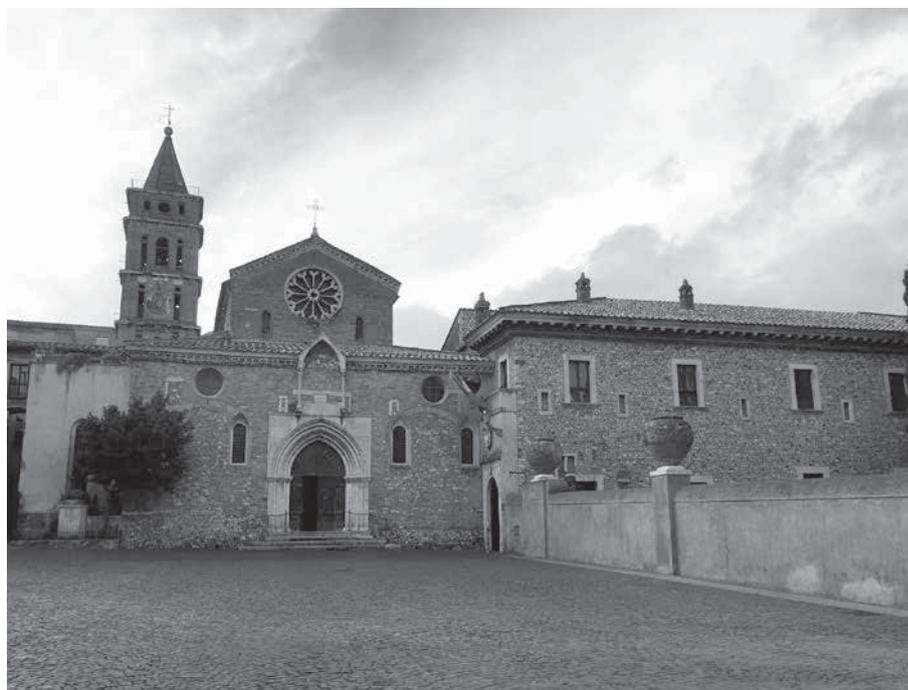
Figura 6. Tivoli, chiesa di S. Maria Maggiore (oggi S. Francesco) e a destra palazzo di Villa d'Este restituito grazie ai restauri (foto autore)

restauro del monumento e la ricostruzione delle parti crollate del palazzo hanno permesso di limitare l'impatto visivo delle distruzioni (*figura 6*)⁹.

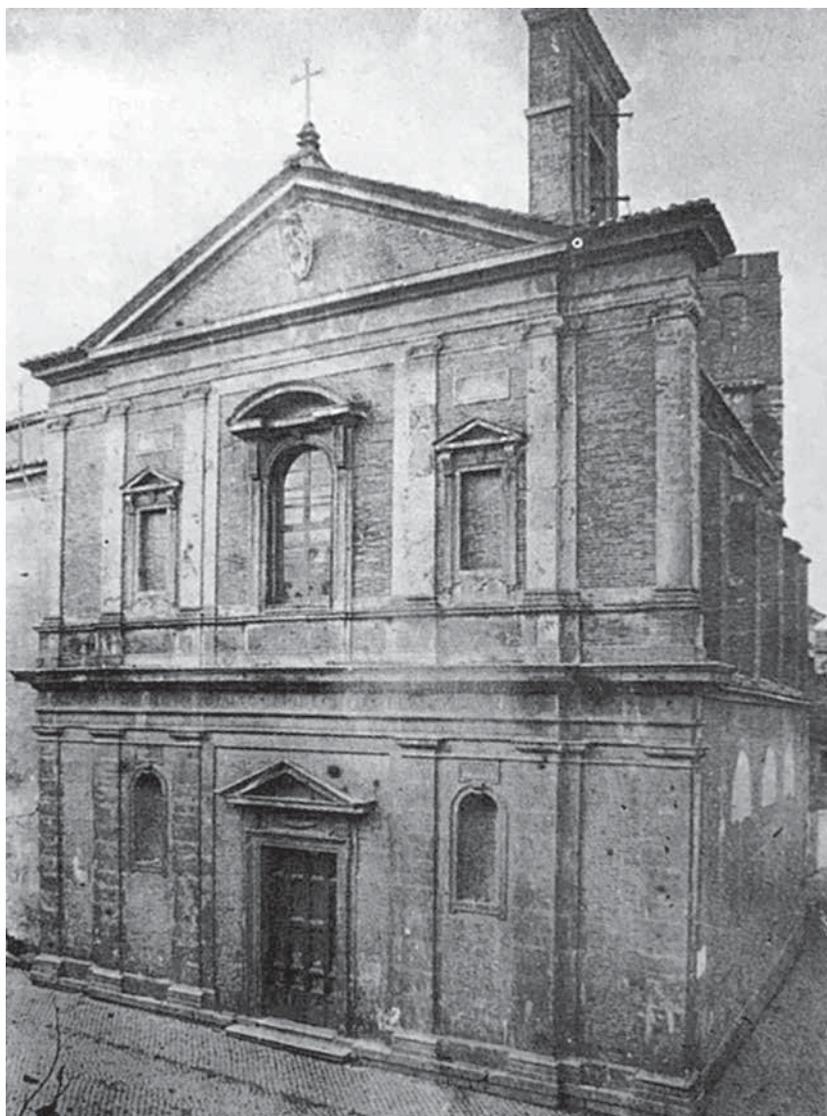
Figura 7. Tivoli, chiesa del Gesù prima del bombardamento (da Sciarretta, 2001, 144)

La facciata della chiesa chiaramente anticipava caratteri marcatamente barocchi (*figura. 7*). Realizzata in laterizio era decorata e scandita da membrature

architettoniche e lesene in intonaco completate da cornici e capitelli in travertino, tuscanici per la porzione inferiore, ionici per la superiore. Suddivisa verticalmente in due parti, la inferiore presentava l'ingresso centrale coperto a timpano e ai lati due nicchie coperte ad arco. La parte superiore presentava tre finestre, una grande finestra lucifera al centro coperta da timpano curvo, e le due ai lati coperte a timpano. L'alternanza nella sequenza delle coperture delle aperture tra piano inferiore e superiore, caratterizzate da rette e curve alternate, contribuiva a movimentare la facciata. Completavano l'immagine il timpano superiore e un campanile a vela sul lato sinistro della chiesa.

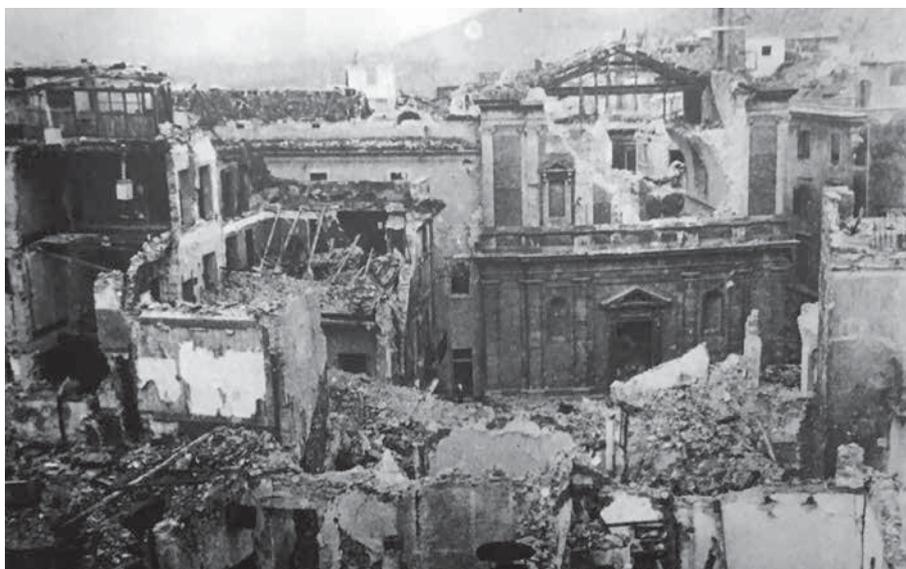
Figura 8. Tivoli, chiesa del Gesù lesionata dalle bombe (da D'Alessio, 1944, 269)

Sorte ben peggiore è toccata ad altri edifici storici della città. La perdita maggiore è forse quella della chiesa del Gesù, capolavoro barocco andato completamente perduto (*figura 7-8*).

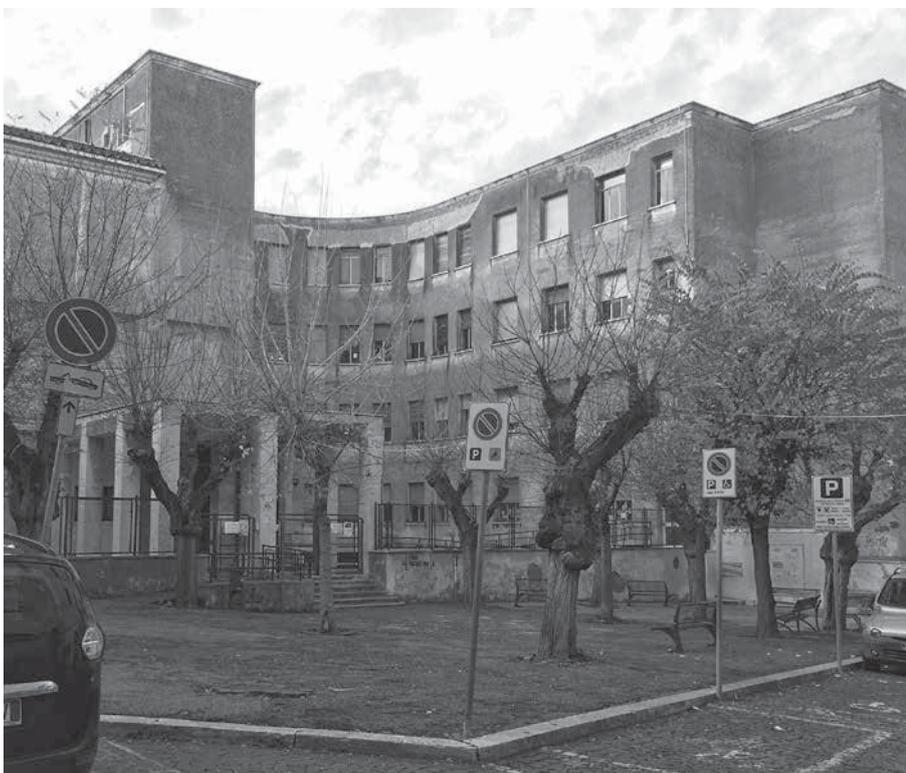
Figura 9. Tivoli, chiesa del Gesù oggi (foto autore)

Oggi della chiesa, e del Collegio dei Gesuiti costruito nel 1712 accanto ad essa (Sciarretta, 2001, 144), non rimane quasi alcun ricordo, a parte il nome delle vie adiacenti al luogo dove insisteva che ne rimandano l'esistenza. Al suo posto vi è uno spiazzo asfaltato con alcuni alberi a mitigarne l'indiscutibile bruttezza, mentre al posto del Collegio dei Gesuiti è stato costruito un edificio scolastico anch'esso dall'estetica discutibile (*figura. 9*).

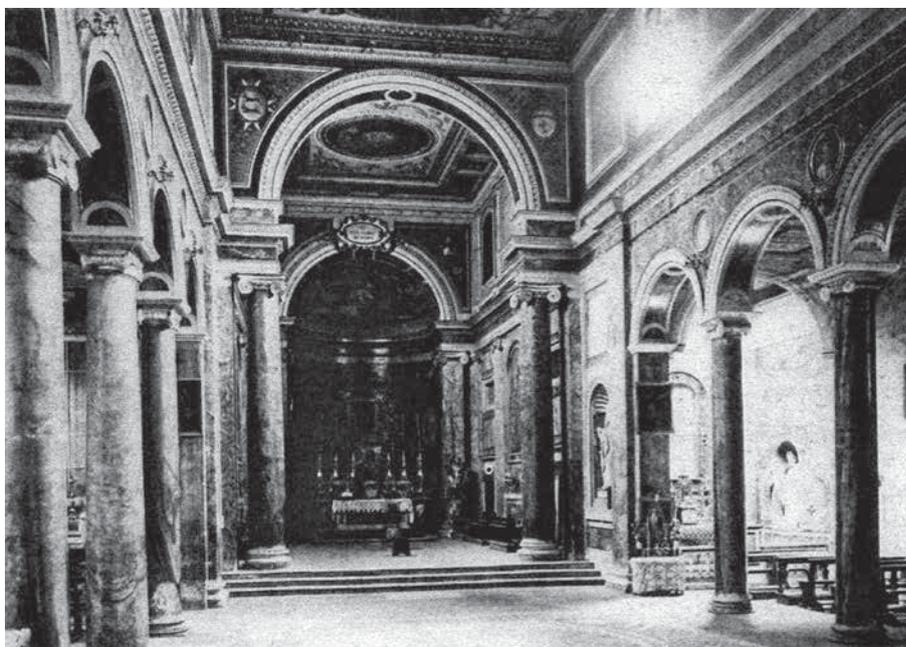
Figura 10. Tivoli, chiesa di S. Pietro alla Carità, aspetto interno della chiesa prima del bombardamento (da Bernini 1987)

Gli edifici medievali del centro storico furono quelli maggiormente colpiti dalle bombe. Tra le strutture danneggiate, tra cui molte a carattere religioso, spicca il caso della chiesa di S. Pietro alla Carità, luogo di culto tra i più importanti e antichi della città (*figure 10, 12-13*). Secondo la tradizione la chiesa fu commissionata, insieme con quelle di S. Silvestro e di S. Maria Maggiore, da papa Simeone (468-483), edificata sulla villa di Publio Cornelio Scipione Nasica (Del Re, 1833, 107-108). Secondo I. Belli Barsali la chiesa attuale venne in effetti costruita su un luogo di culto più antico, sostituendo una precedente chiesa altomedievale: una cella trifora con piano pavimentale a m 3.50 da quello attuale (Belli Barsali, 1979, 141-143). Pertinente a questa prima chiesa sarebbe il muro composto da un filare

La chiesa mantenne l'aspetto originario fino al 1730 quando P. Cornacchioli, padre carmelitano, commissionò un restauro, adornandola con altari e decorazioni di gusto barocco (*figura 10*). Il Crocchiantè (1726)¹⁴, contemporaneo a questi lavori, descrive minuziosamente l'aspetto originale della basilica. L'edificio aveva un portico dipinto, l'interno a tre navate con colonne di cipollino, il pavimento a mosaico; le pareti erano tutte dipinte ad affresco. La decorazione pittorica, di cui descrive gli affreschi dell'abside e della cripta (Crocchiantè, 1726, 110) è stata importantissima per fissare la datazione della chiesa, in quanto si inseriva nel contesto pittorico del Duecento nel Lazio, con la ripetizione del tema della *traditio legis* derivato dall'abside costantiniana di S. Pietro (Bernini, 1987, 181-182).

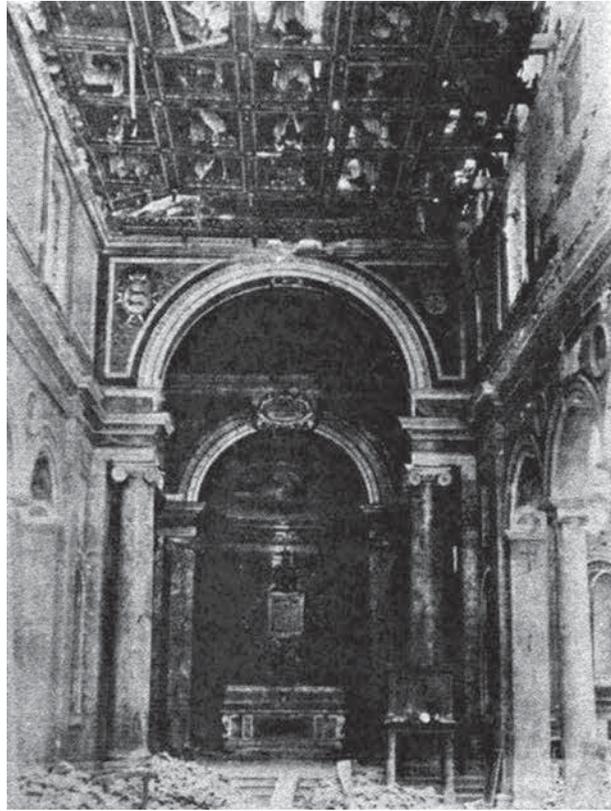
Figura 11. Tivoli, chiesa di S. Pietro alla Carità danneggiata dai bombardamenti del II conflitto mondiale (da Bernini 1987)

con vari arredi sacri (Bernini, 1987, 183). I primi due fusti del colonnato di destra, e le porzioni di muro di fondo corrispondenti, presentano diversi fori, di cui uno ancora con un perno di bronzo all'interno, indizi che dimostrano come questa zona della navata destra fosse in passato delimitata da una cancellata, probabilmente pertinente ad uno degli altari creati durante i restauri del 1720-30, e che ha lasciato queste tracce sui muri e sui fusti delle colonne.

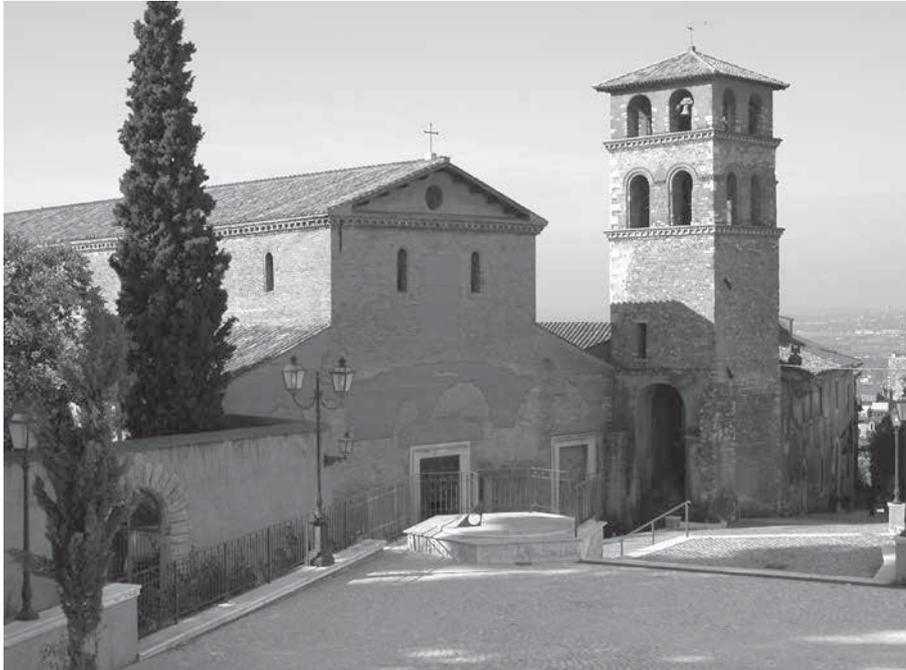
Figura 12. Tivoli, chiesa di S. Pietro alla Carità, aspetto attuale della facciata (foto autore)

La facciata (*figure 12*), ora spoglia di portico e delle decorazioni presenta ben visibili i risarcimenti realizzati con la tecnica del sottosquadro.

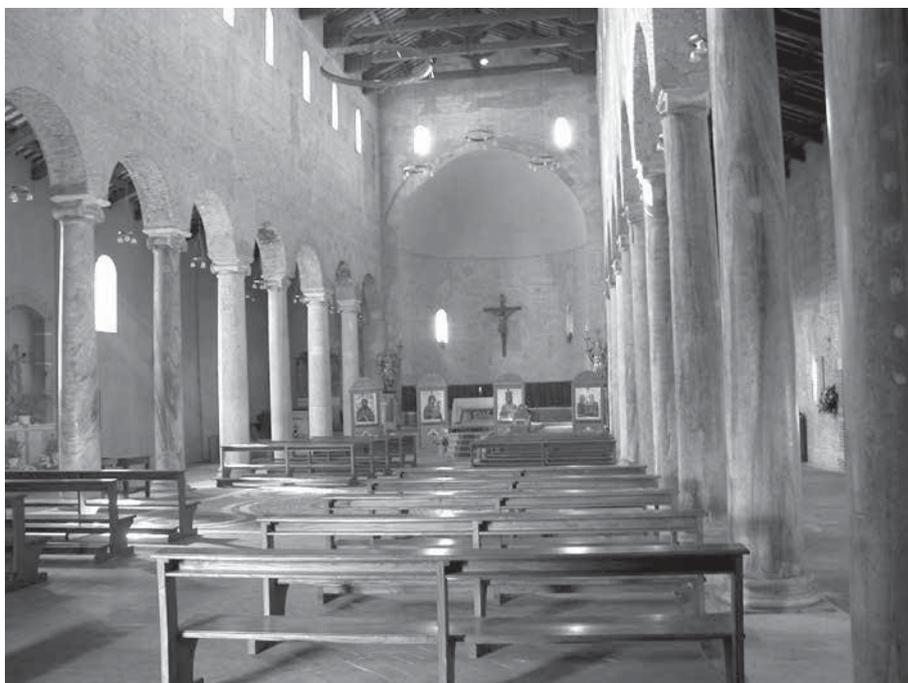
Figura 13. Tivoli, chiesa di S. Pietro alla Carità, aspetto attuale dell'interno (foto autore)

Al di là del pregio assoluto del materiale di reimpiego, fortunatamente sopravvissuto alle bombe, il restauro dei colonnati restituisce l'immagine romanica con i suoi quattro allineamenti fondamentali tendenti a convergere verso l'abside utili a donare maggiore profondità al vano (*figure 13*) (De Vita, 1952).

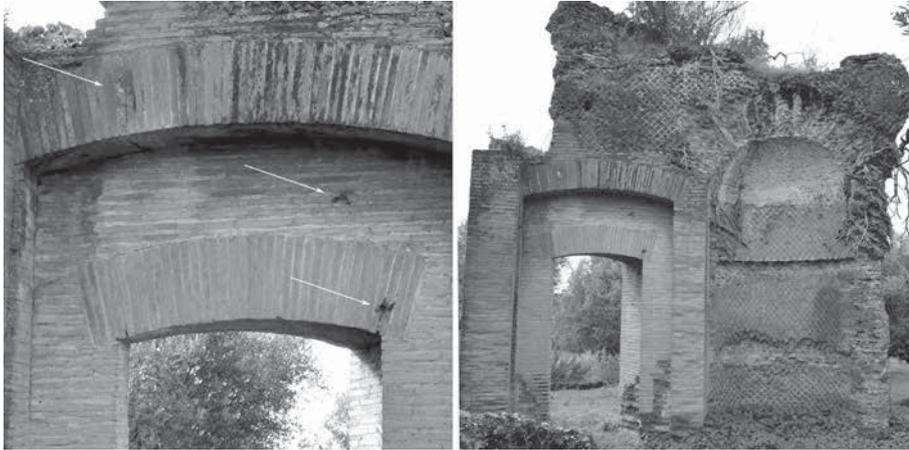
Figura 16. Villa Adriana, Accademia: danneggiamenti da esplosione su un muro del cd. Atrio Mistilineo (foto autore)

Gli intensi cannoneggiamenti di quei giorni hanno lasciato molte tracce sulle strutture antiche di Villa Adriana, che presentano lesioni da impatto dovute alle schegge degli esplosivi.

Una di queste lesioni si trova ad esempio sulle murature di restauro del cd. Atrio Mistilineo (*figura 16*) all'interno dell'Accademia di Villa Adriana (Ottati, 2017, 133-198).

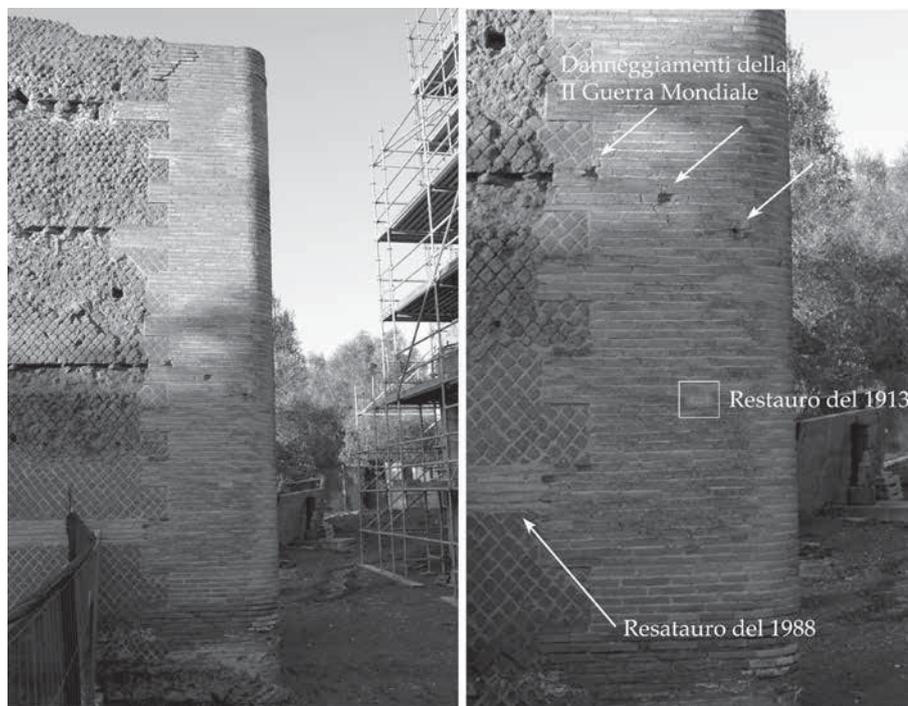
Figura 17. Villa Adriana, cd. Pecile: danneggiamenti da esplosione sulla testata settentrionale del muro di spina (foto autore)

I danneggiamenti presenti sulle strutture del cd. Pecile presentano una curiosa sequenza stratigrafica che ci restituisce uno spaccato della storia recente dell'edificio e che inserisce in un contesto più ampio gli avvenimenti della II Guerra Mondiale. Sulla testata di restauro settentrionale del grande muro di spina vi è infatti un laterizio con bollo datante l'azione di restauro (1913), successivamente lesionato da una scarica dovuta all'esplosione di una bomba o granata (*figura 17*).
