**ANÁLISIS DE LOS CONFLICTOS AMBIENTALES DEL ÁREA DE INFLUENCIA
DE EXTRACCIÓN DE MATERIALES PÉTREOS EN LA ZONA MEDIA DE LA
CUENCA DEL RÍO GUAYURIBA - DEPARTAMENTO DEL META**

**UNIVERSIDAD DE LOS LLANOS
FACULTAD DE CIENCIAS BÁSICAS E INGENIERÍA Y POSGRADOS
MAESTRÍA EN GESTIÓN AMBIENTAL SOSTENIBLE
VILLAVICENCIO – META
OCTUBRE DE 2016**

TRABAJO DE GRADO
Presentado como requisito parcial para optar al
Título de Magíster en Gestión Ambiental Sostenible.

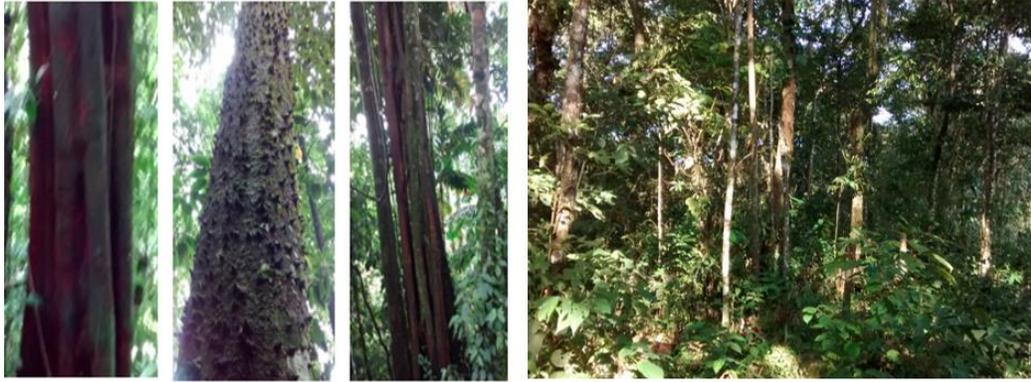
Figura 7. Fuste de individuos arbóreos

En esta figura se muestra algunos fustes de individuos arbóreos y de sotobosque que se encuentran en la parte interna del rodal que presenta vegetación con árboles maduros localizado en las coordenadas, 4° 0'47.64"N, 73°32'39.88"W a 26.86 km del cono de deyección de la cuenca del río Guayuriba.

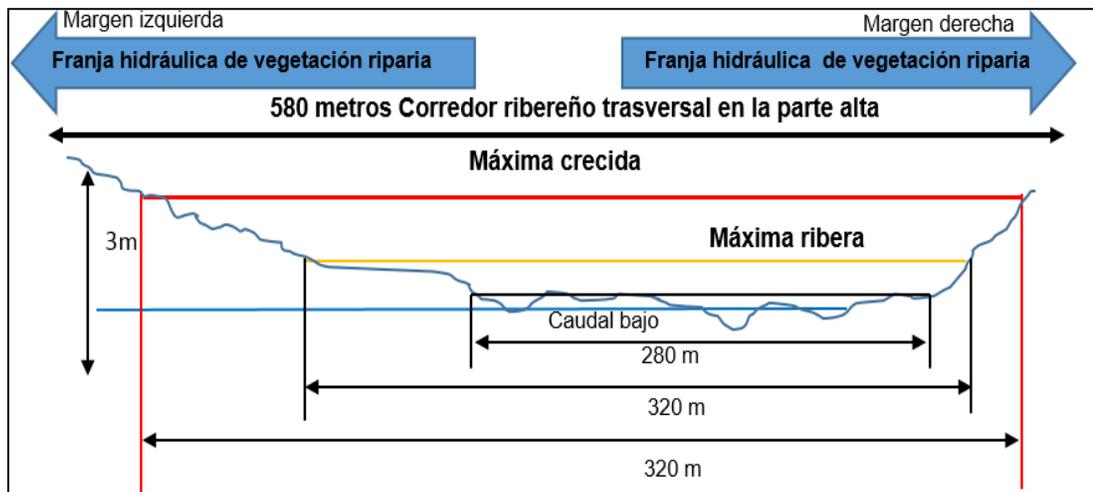
Figura 16. Perfil transversal de corredor del cauce y de riberas

Este perfil representa la parte alta de la zona estudio, en la medida que desciende el tramo el perfil se torna mucho más abierto.

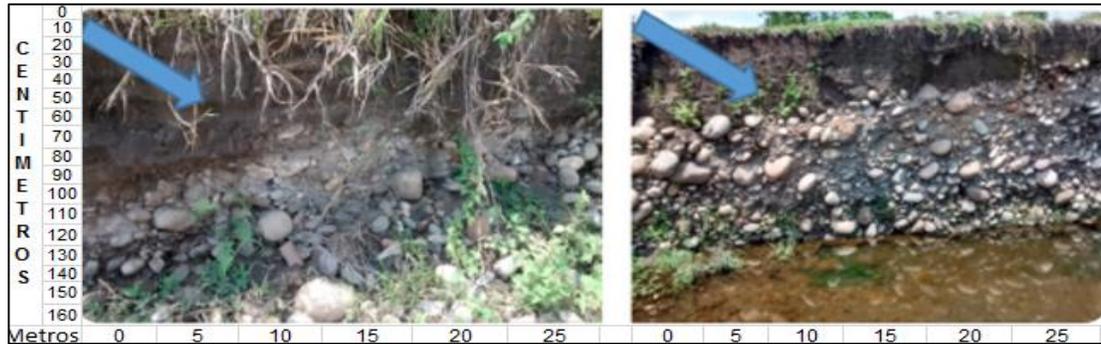
Figura 20. Depósitos localizados en la zona de estudio Abcisa.

Fuente. Tomado a 10.5 km a partir del cono de deyección, en las coordenadas: 4° 1'55.83"N - 73°41'18.45"W.

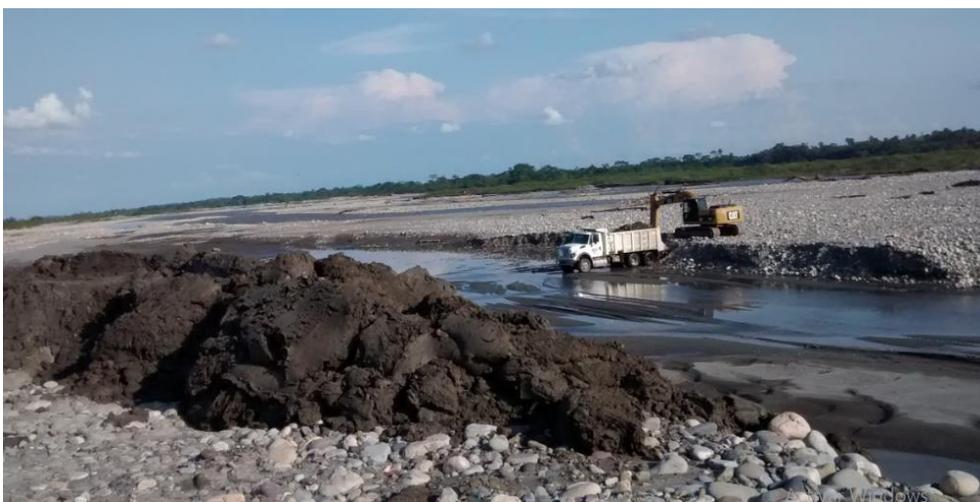
Figura 27. Extracción de material pétreo y vertimiento de lodos al cauce desde la orilla, margen izquierda. km 4+950 a partir del cono de deyección río Guayuriba.

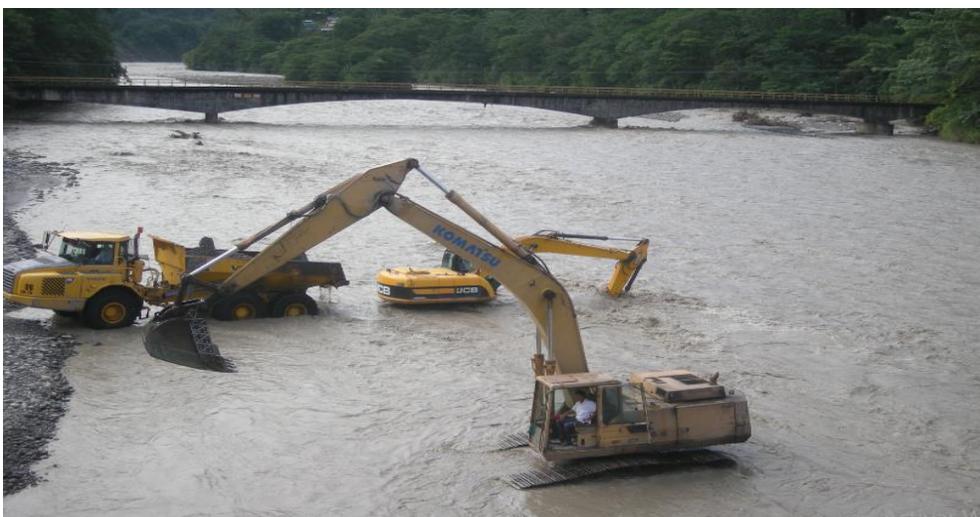
Figura 28. Extracción de material en húmedo margen derecha, Km 0,89 a partir del cono de deyección río Guayuriba.

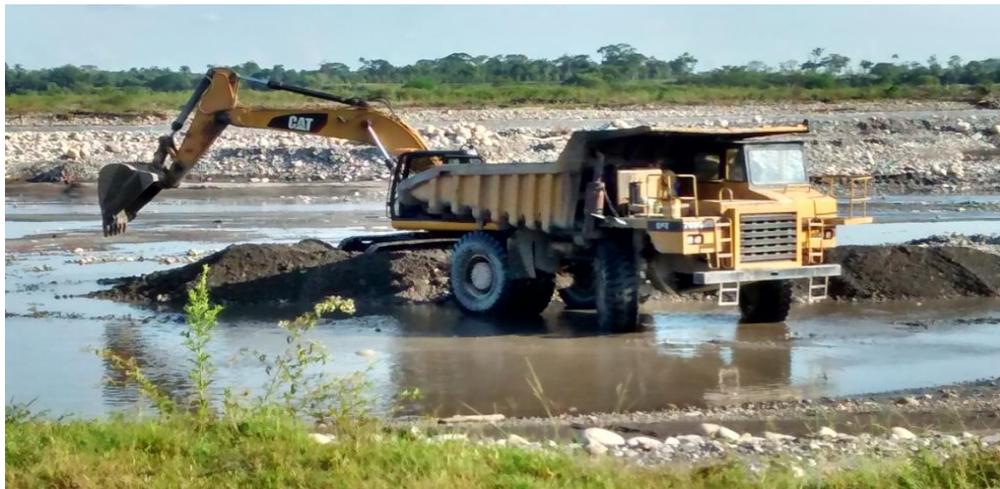
Figura 29. Extracción de material pétreo margen izquierda. Km 0,89 a partir del cono de deyección río Guayuriba.

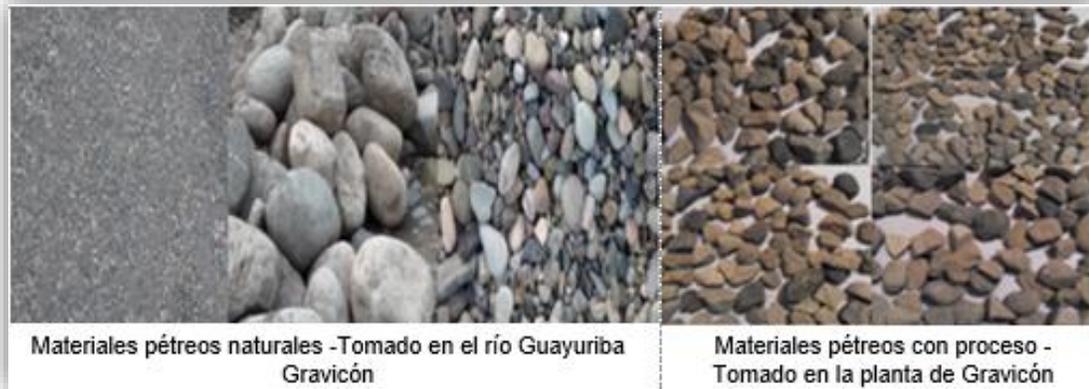
Figura 30. Materiales pétreos cuenca media río Guayuriba

En esta figura se contrastan los materiales en forma natural y los materiales que han pasado por procesos para estandarización de los agregados de construcción.

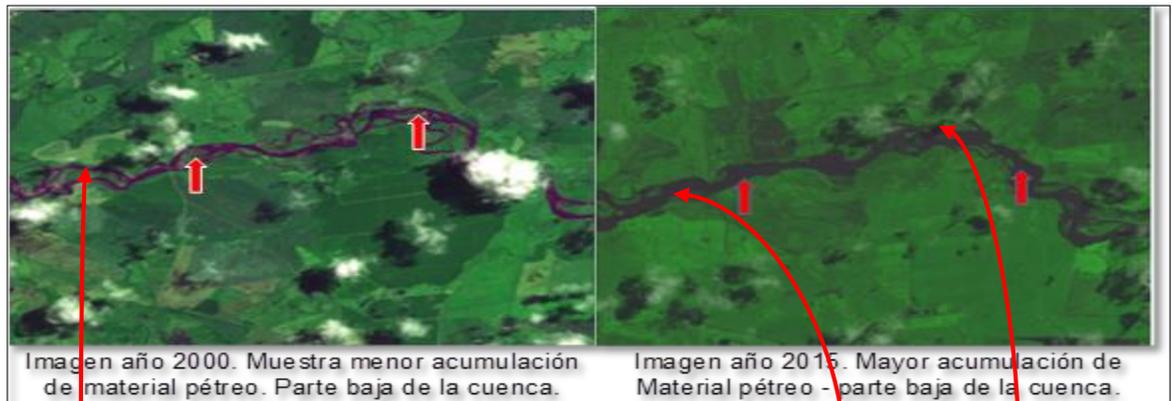
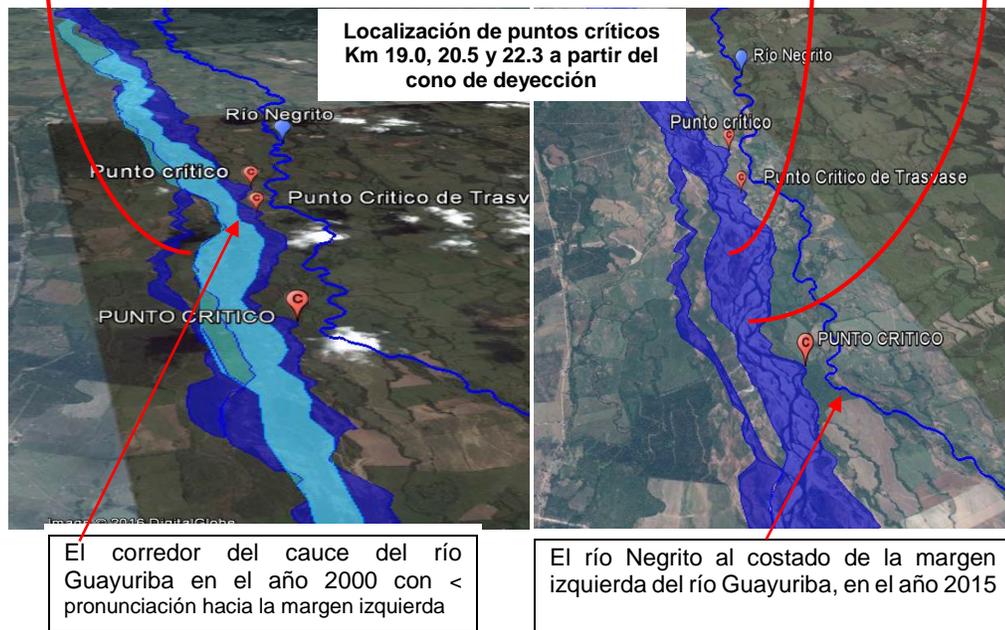
Figura 35. Acumulación de material pétreo en la parte baja de la cuenca, años 2000 y 2015.

Se logró identificar cambios en el uso del suelo, puesto que para el año 2000 los cultivos se localizaban muy cercanos al cauce presentándose con un color de gama verde intenso, posiblemente de arroz, no obstante, para el 2015, estos se encontraban lejanos al río, principalmente sin actividad agrícola a gran escala como es posible observarla en la imagen satelital de hace 15 años. Ver complemento anexo 8.

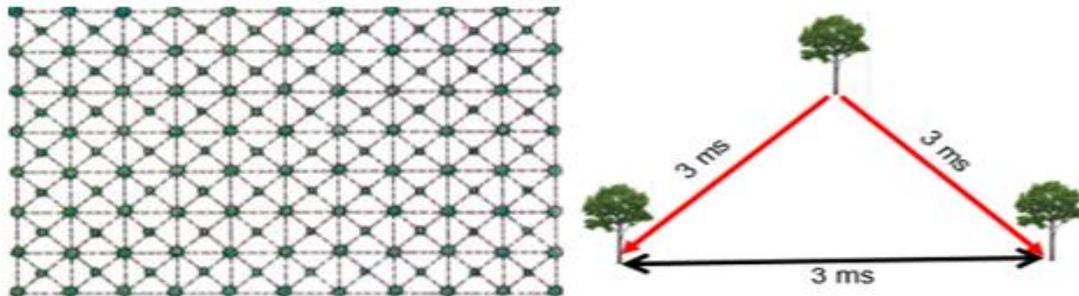
Figura 41. Diseño de siembra con trazado en tres bolillos

El establecimiento del material vegetal debe realizarse en época de lluvias, con tres mantenimientos por año durante tres años consecutivos a partir de la última fertilización. El manejo de cercas deberá realizarse con la siembra de material vegetativo por estacas de Cajeto y caucho sabanero a una distancia de 2 mts y chuquines de guadua a distancia de 12 metros entre individuos de esta especie.

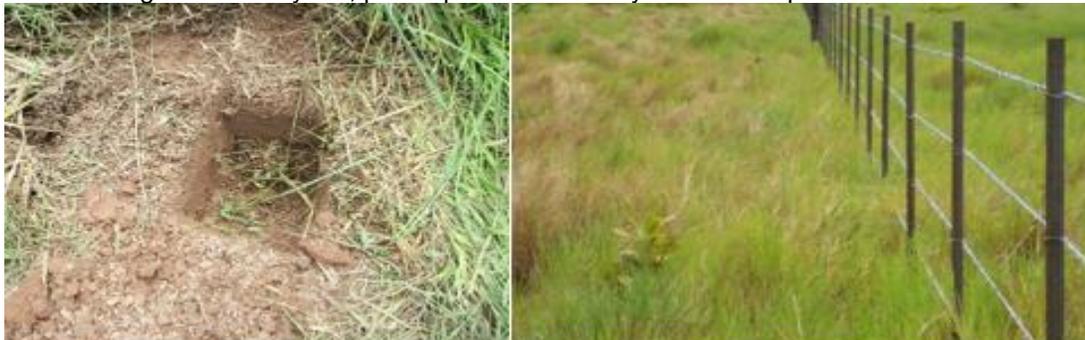
Figura 42. Ahoyado, plateo para el sistema y cercas con postes de hierro

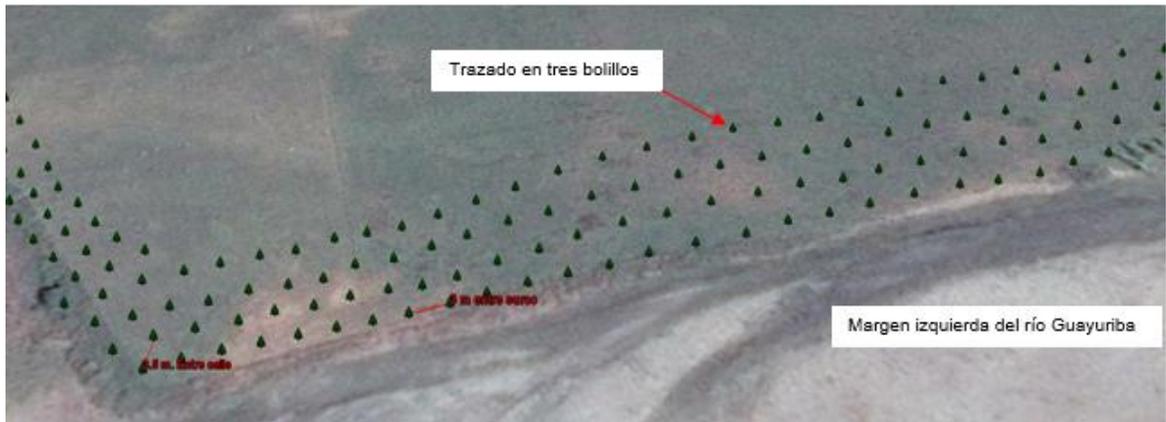
Figura 43. Localización de área a recuperar con bosque de galería y sistema de trazado

La franja que se proyecta para la recuperación se localizada en la margen izquierda del río Guayuriba. Para delimitar el terreno se concertó con algunos propietarios y con encargados de fincas para proponer la recuperación de una franja de bosque de galería en una extensión de área de 105 ha, con influencia en 40 predios en una longitud de 40.78 km de ronda hídrica, ronda podrá ser de 30 metros de ancha, se propone un sistema de trazado en tres bolillos con densidad de 1.110 individuos por ha de acuerdo con el trazado.

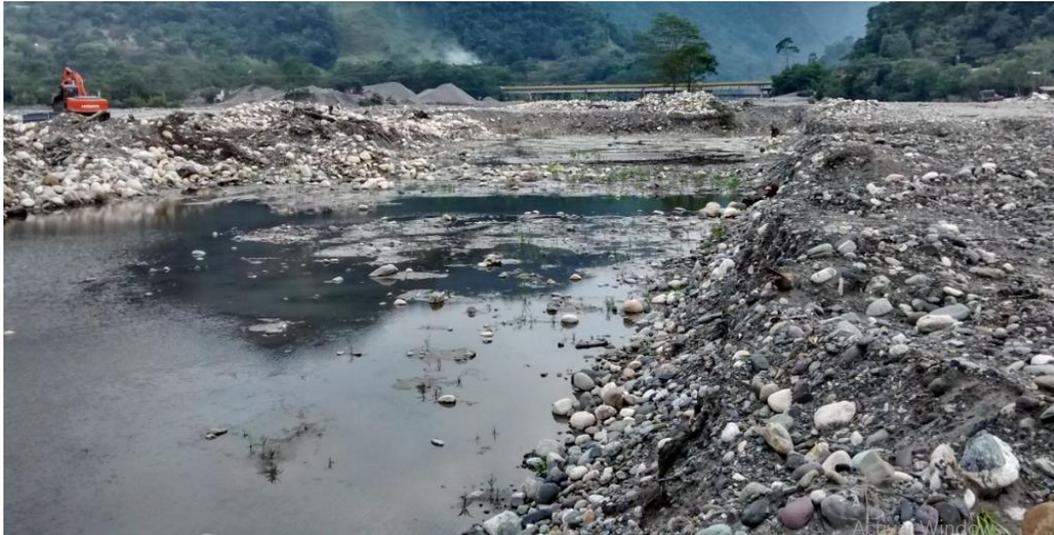
Excavación Lateral en la margen izquierda de 1.90 ms de profundidad por 320 ms – abril 18 de 2015 margen izquierda río Guayuria. Km 2.50 a partir del cono de deyección. Localizado en el km 22 + 00

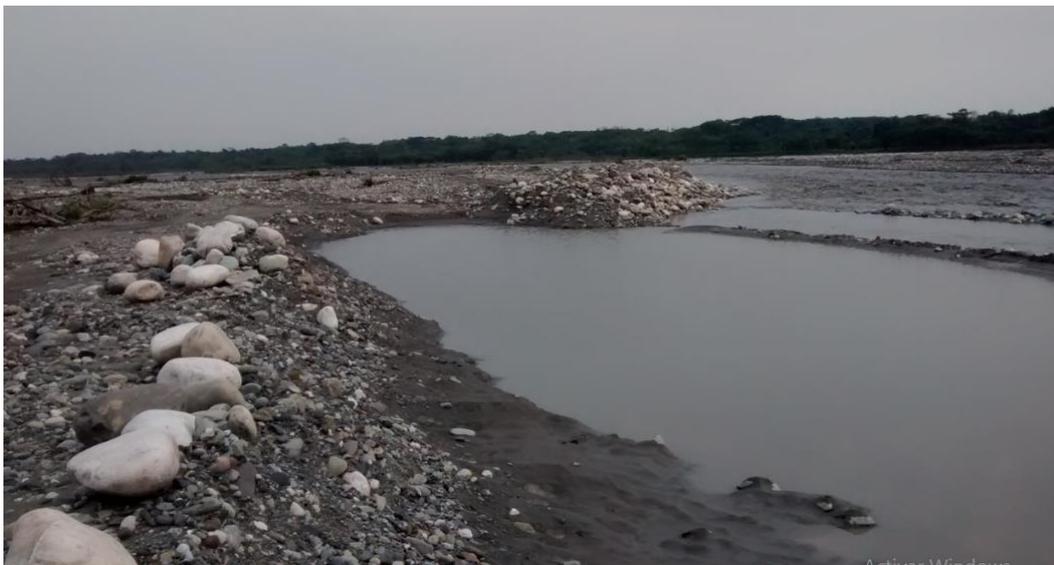
El mismo sitio después de 2 avenidas, una en el mes de junio y otra en el mes julio de 2015. 1.500 metros a bajo del cono de deyección, donde se había extraído material en canal lateral 220 mts de largo por 2.20 mts de profundidad. Localizado en el km 14 + 400

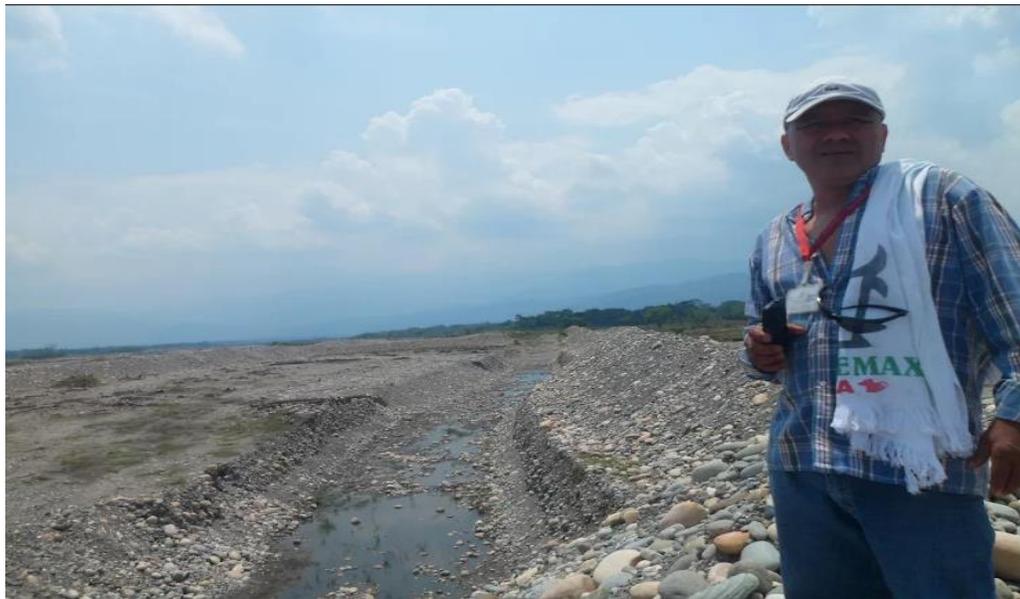
Vereda Cocuy, zanja de excavación de material pétreo para desviación del cauce. Margen izquierda. Localizado en el km 26 + 100.

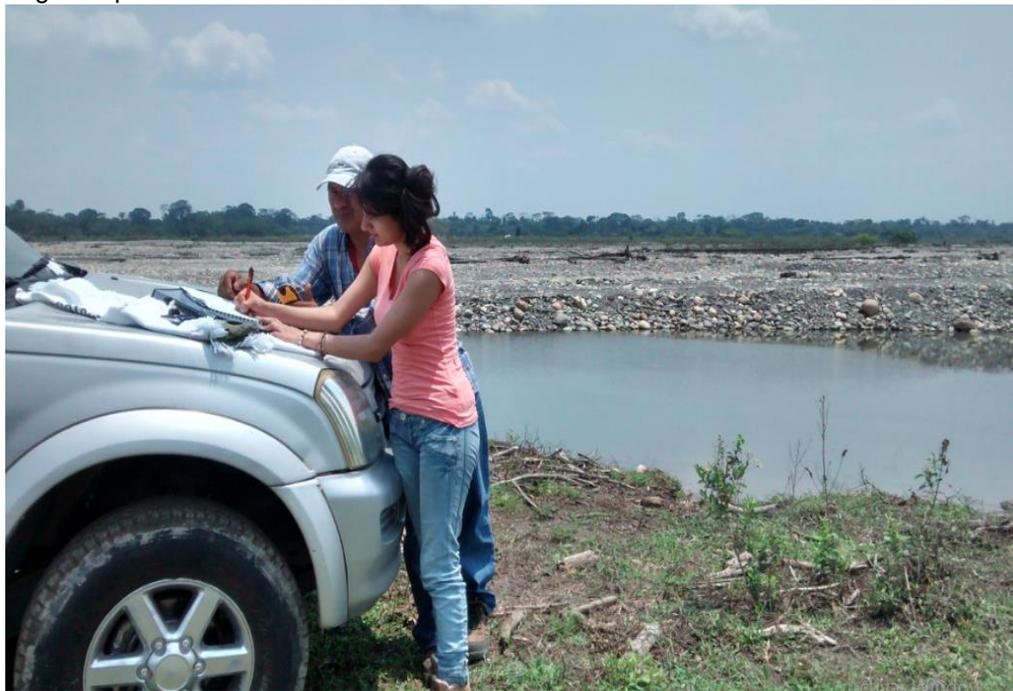
Vereda Rincón de Pompeya. Dársenas en la margen izquierda. Localizado en el km 26 + 100.

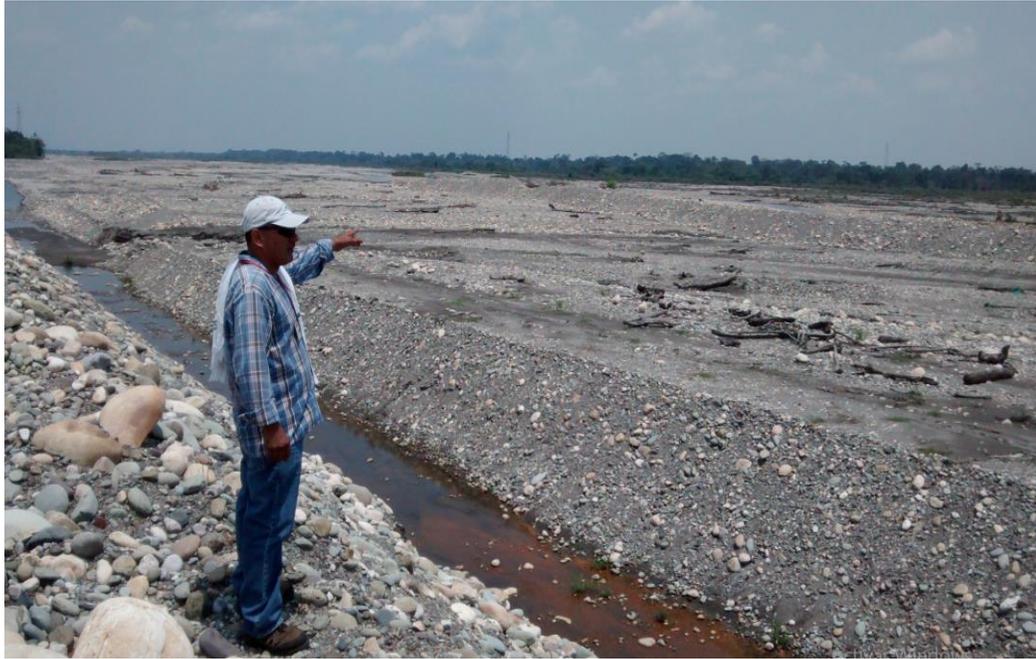
Vereda Rio Negrito. Canal lateral de extracción de material pétreo. Localizado en el km 31 + 250.

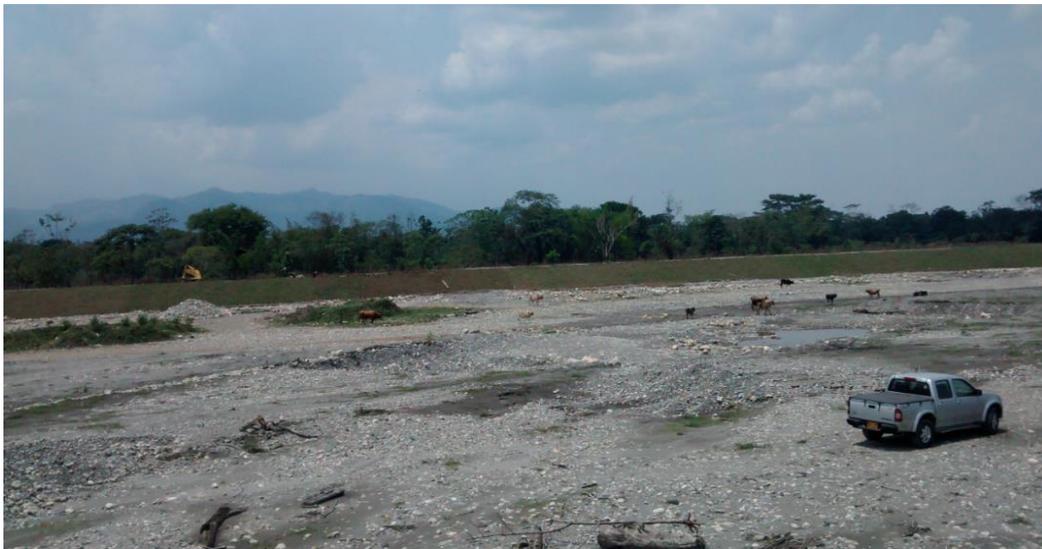
Localización frente al Jarillón construido en forma paralelo a la Orilla del río para detener el Cauce. Con las dos avenidas sucedidas el área se lleno de sedimento. Localizado en el km 38 + 150.

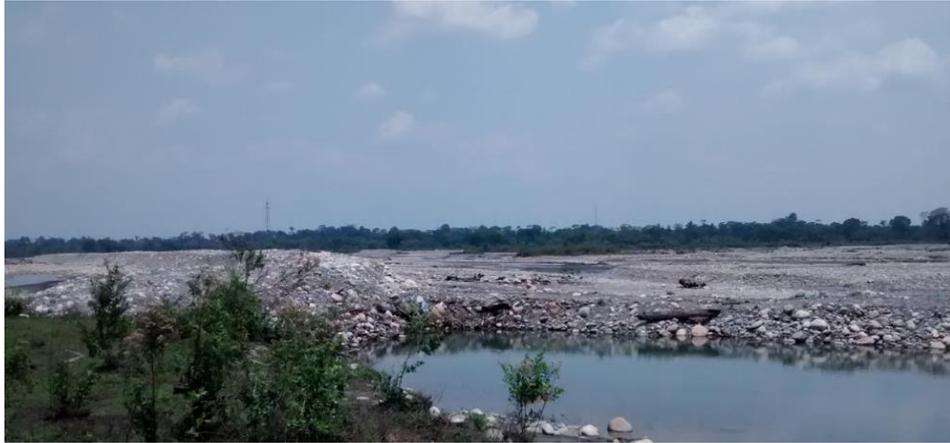
Vereda La Concepción. Canal para trampa de sedimentos. Localizado en el km 24 + 100.

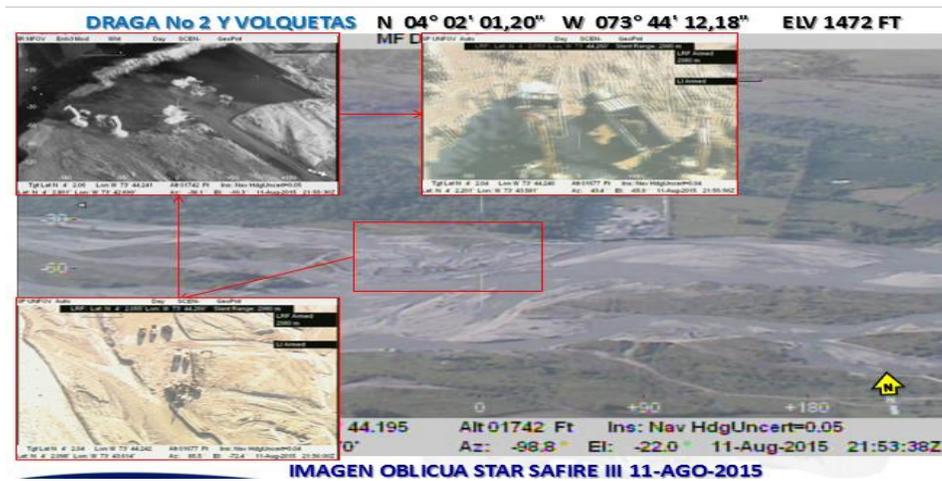
Vista de la explotación de materiales pétreos sobre el lecho del Río Vegas del Guayuriba. FAC
