**TESIS**

**PROPUESTA DE ESTABILIZACIÓN DEL TALUD POR DESLIZAMIENTO  
ROTACIONAL DEL TRAMO KM 08+000 AL KM 08+300 DE LA  
CARRETERA DEPARTAMENTAL RUTA SM-106 TRAMO EMPALME  
PE-5N (PUENTE COLOMBIA) - SHAPAJA - CHAZUTA**

**Bach. Ruben Ronald Soplopuco Torres**

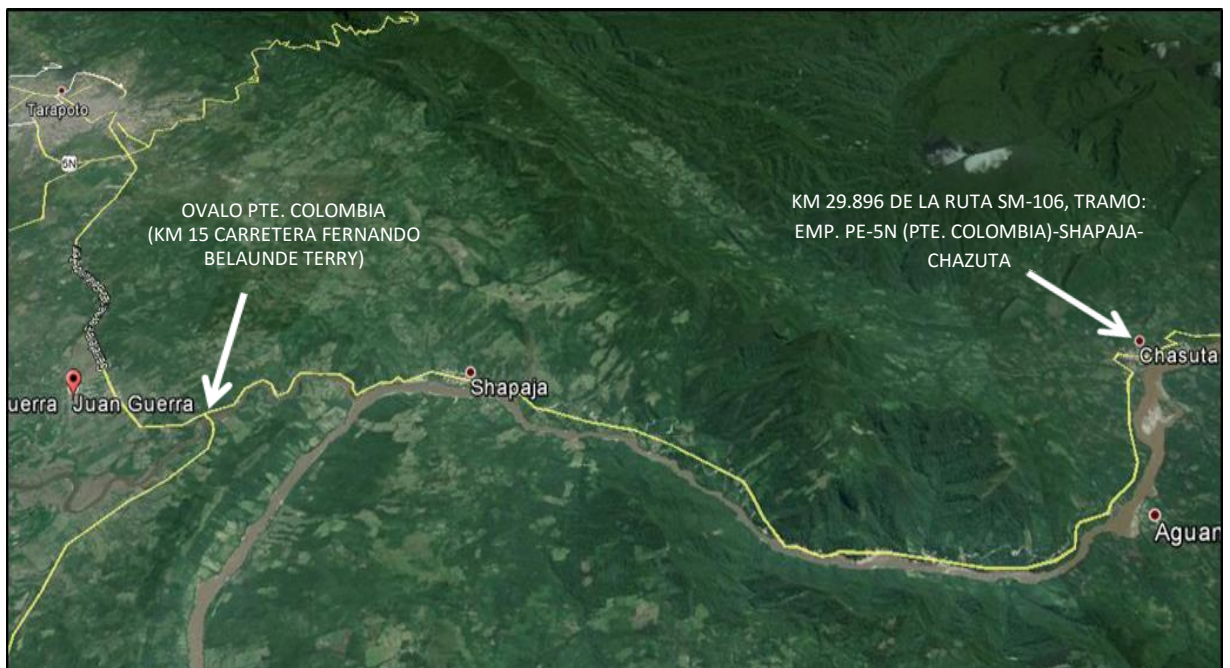
**Figura N° 1. 2: Vista Satelital del tramo en estudio**  
Fuente: Google Earth

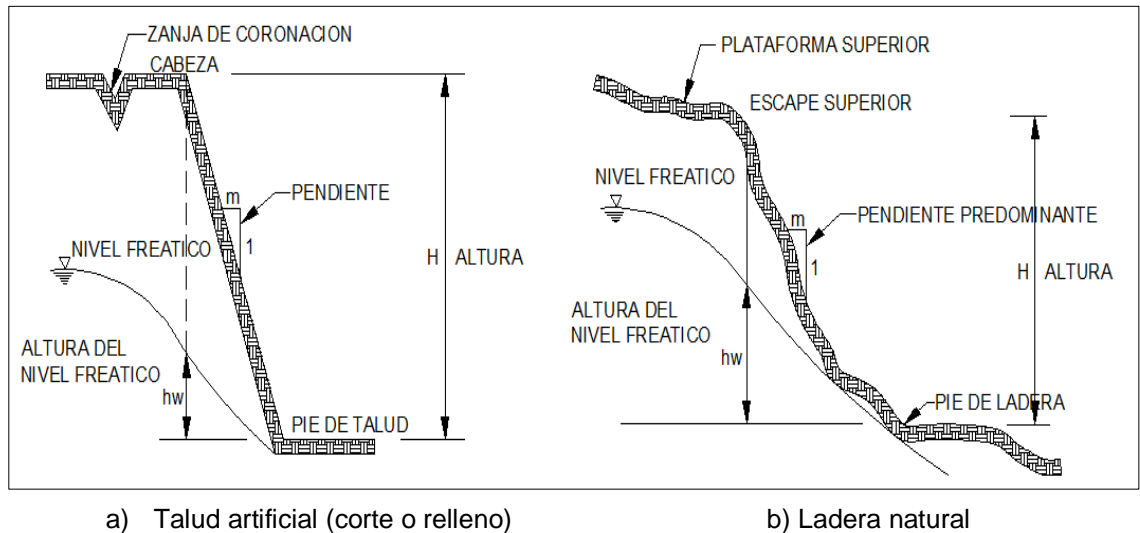
Para **Suárez** (1998, pág. 3), en su libro: Deslizamientos y Estabilidad de taludes en zonas tropicales, indica que se comprende bajo el nombre genérico de taludes cualesquiera superficies inclinadas respecto a la horizontal que hayan de adoptar permanentemente las estructuras de tierra, bien sea en forma natural o como consecuencia de la intervención humana en una obra de ingeniería. Desde este primer punto de vista los taludes se dividen en naturales (laderas) o artificiales (cortes y terraplenes).

**Figura 2.1: Nomenclaturas de taludes y laderas**

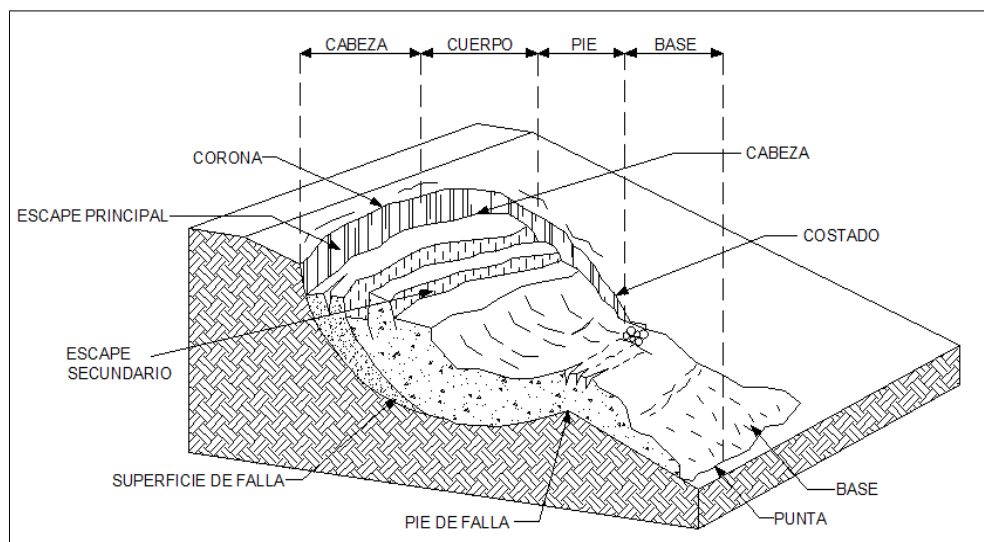
Según **Suárez** (1998, pág. 4) en su libro: Deslizamientos y Estabilidad de taludes en zonas tropicales, nos precisa que los procesos geotécnicos activos de los taludes y laderas corresponden generalmente, a movimientos hacia abajo y hacia afuera de los materiales que conforman un talud de roca, suelo natural o relleno, o una combinación de ellos. Los movimientos ocurren generalmente, a lo largo de superficies de falla, por caída libre, movimientos de masa, erosión o flujos. Algunos segmentos del talud o ladera pueden moverse hacia arriba, mientras otros se mueven hacia abajo.

**Figura 2.2: Nomenclatura de un movimiento**

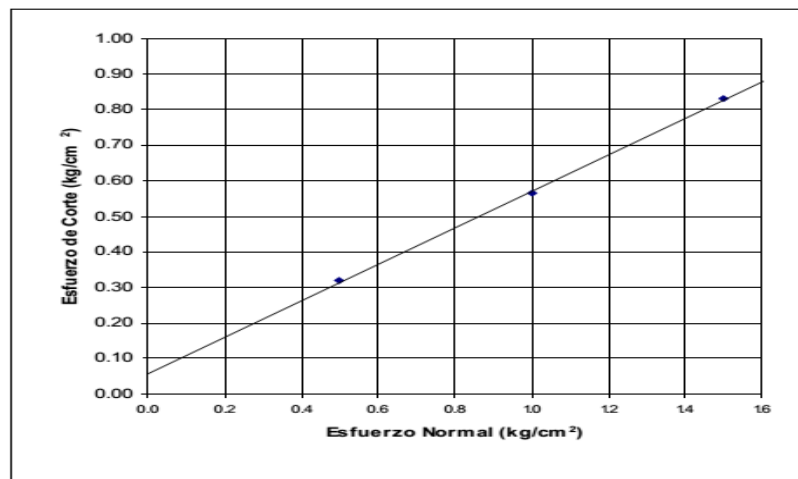
En el Ensayo de Corte Directo se obtienen las siguientes gráficas:

**Figura 2.8: Esfuerzo Normal vs. Esfuerzo de Corte**  
Fuente: Ing. Gutiérrez, Wilfredo, Seminario Taller de Mecánica de Suelos.

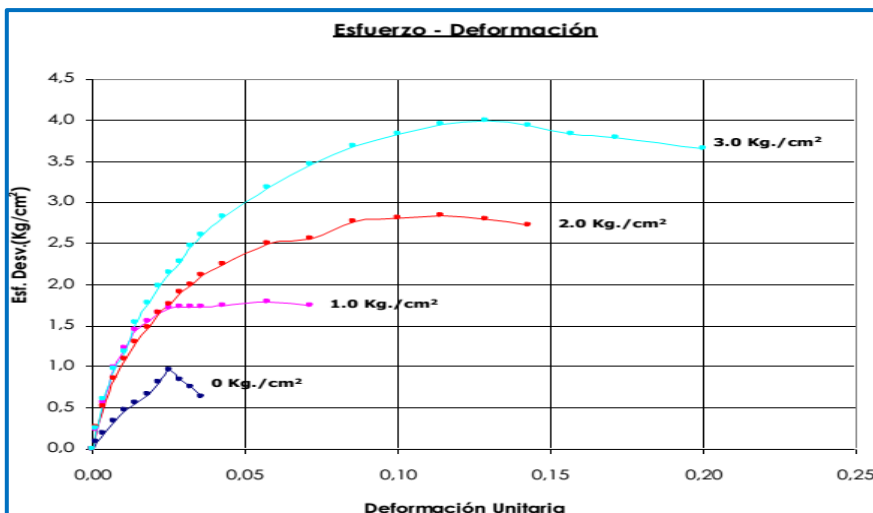
**Figura 2.12: Gráfica Esfuerzo – Deformación.**

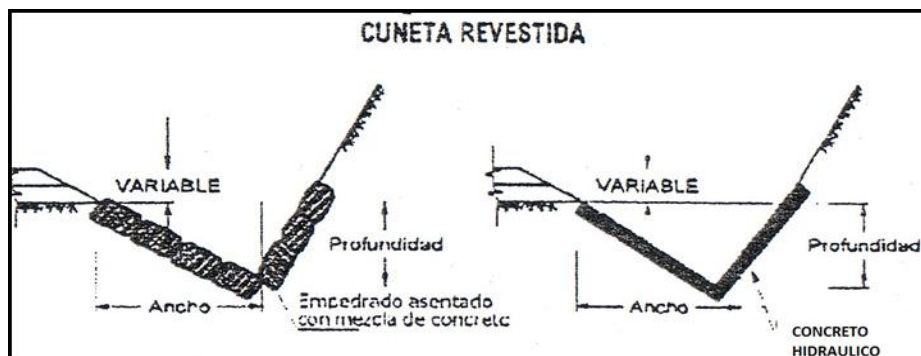
Para evitar el deterioro del pavimento las cunetas deberán ser revestidas. Dicho revestimiento será a base de mampostería de piedra, concreto u otro material.

**Figura 3.1 : Revestimiento de Cuneta**  
Fuente: Expediente Técnico (DRTC-SM, 2008)

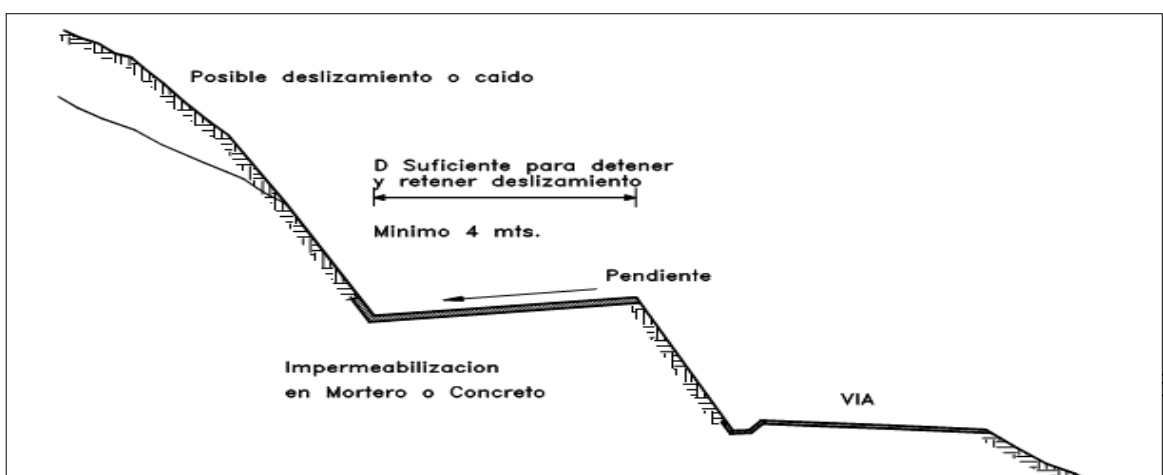
Finalmente la efectividad técnica del sistema y el factor económico van a determinar su viabilidad. En ocasiones estos materiales pueden ser utilizados como préstamo para terraplenes en el mismo proyecto.

**Figura 3.7 : Bermas para detener derrumbes o rocas**  
**Fuente: Suarez Díaz,** Deslizamientos y estabilidad de taludes en zonas tropicales.

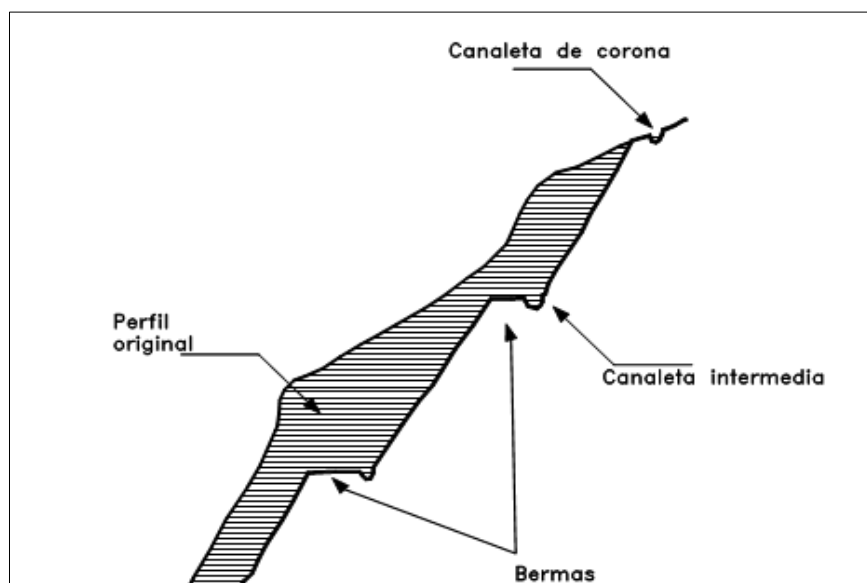
En todos los casos debe considerarse el efecto que se puede tener sobre los taludes arriba y abajo de la terraza a excavar.

**Figura 3.8 : Estabilización del talud por conformación del talud y bermas.**  
**Fuente: Suarez Díaz, Deslizamientos y estabilidad de taludes en zonas tropicales.**

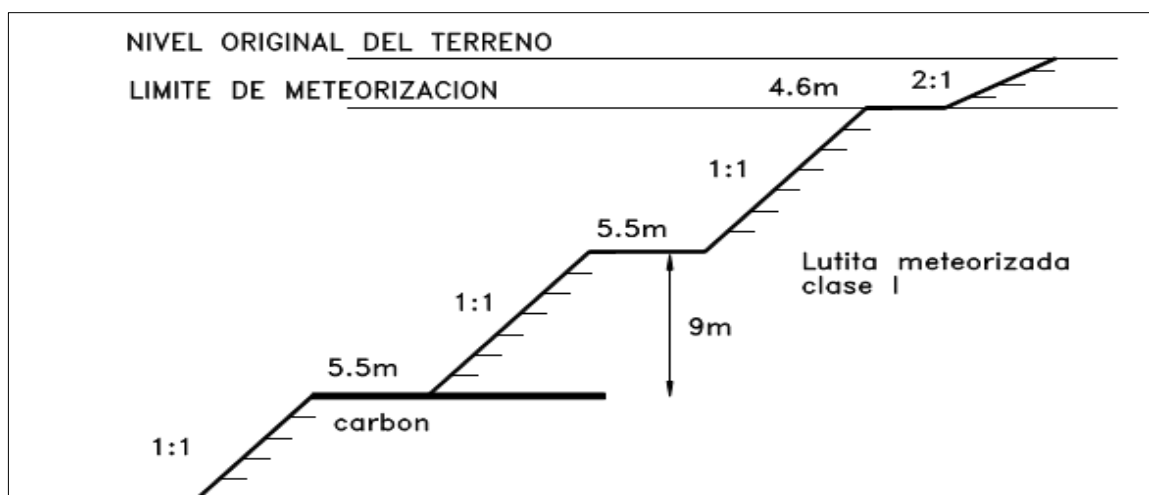
Los taludes con riesgo de vidas humanas deben tener factores de seguridad muy altos.

**Figura 3.10 : Configuración típica de taludes**  
**Fuente: Suarez Díaz, Deslizamientos y estabilidad de taludes en zonas tropicales.**

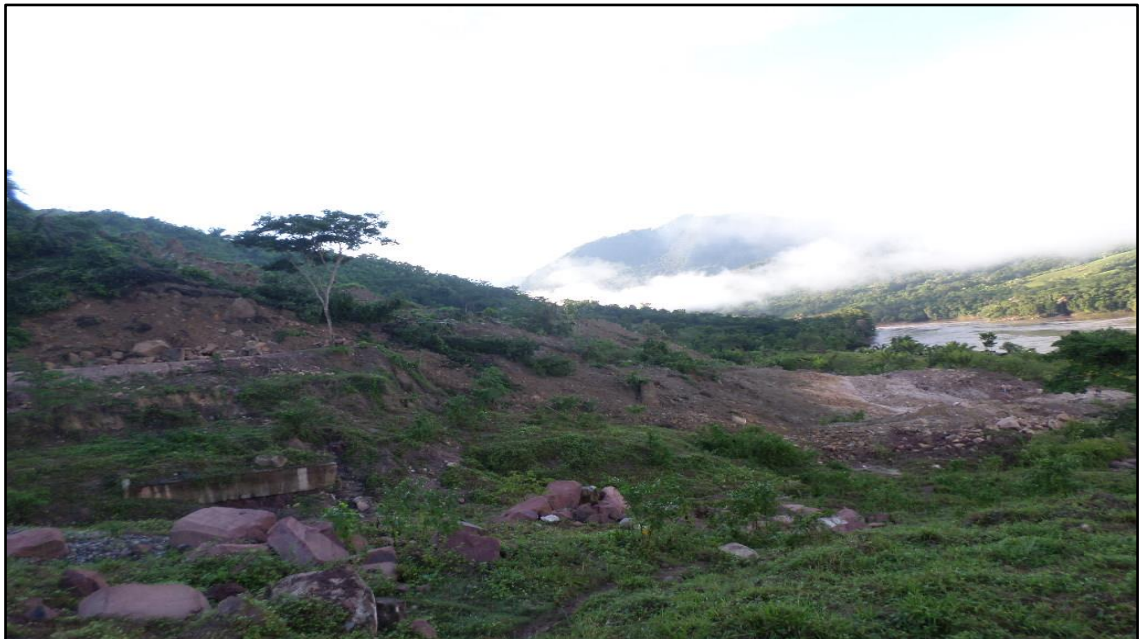
Foto N° 01 : Se observa el deslizamiento del talud superior desde el km 08+000 de la Carretera Shapaja – Chazuta.

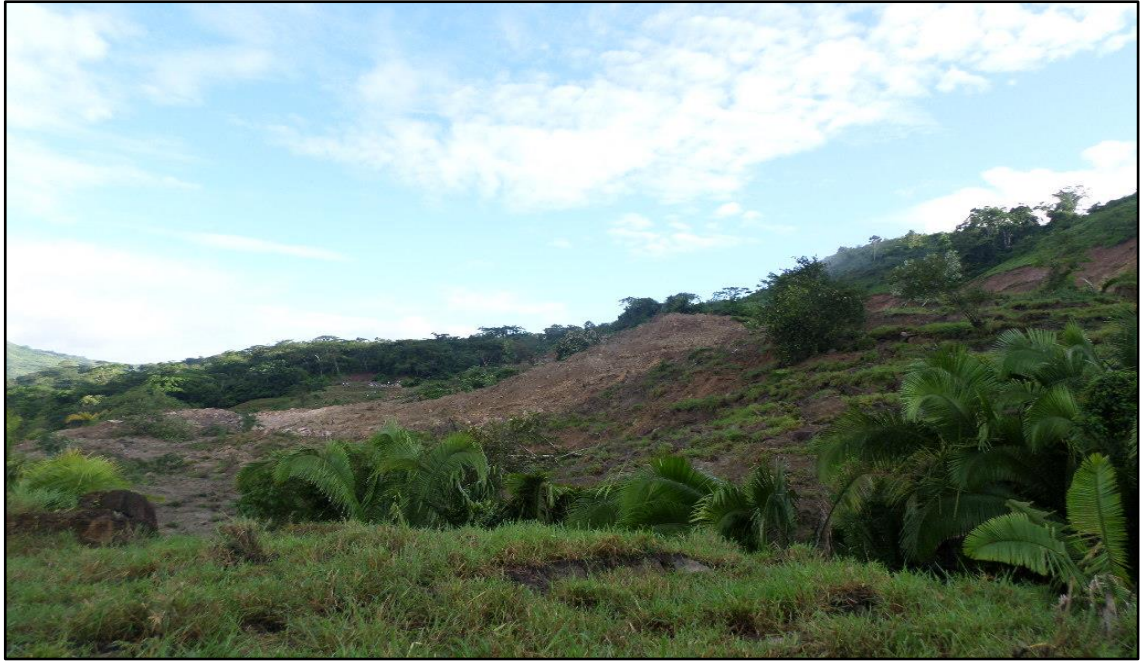
Foto  
N° 2

: Se observa el deslizamiento del talud superior desde el km 08+300 de la Carretera Shapaja – Chazuta.

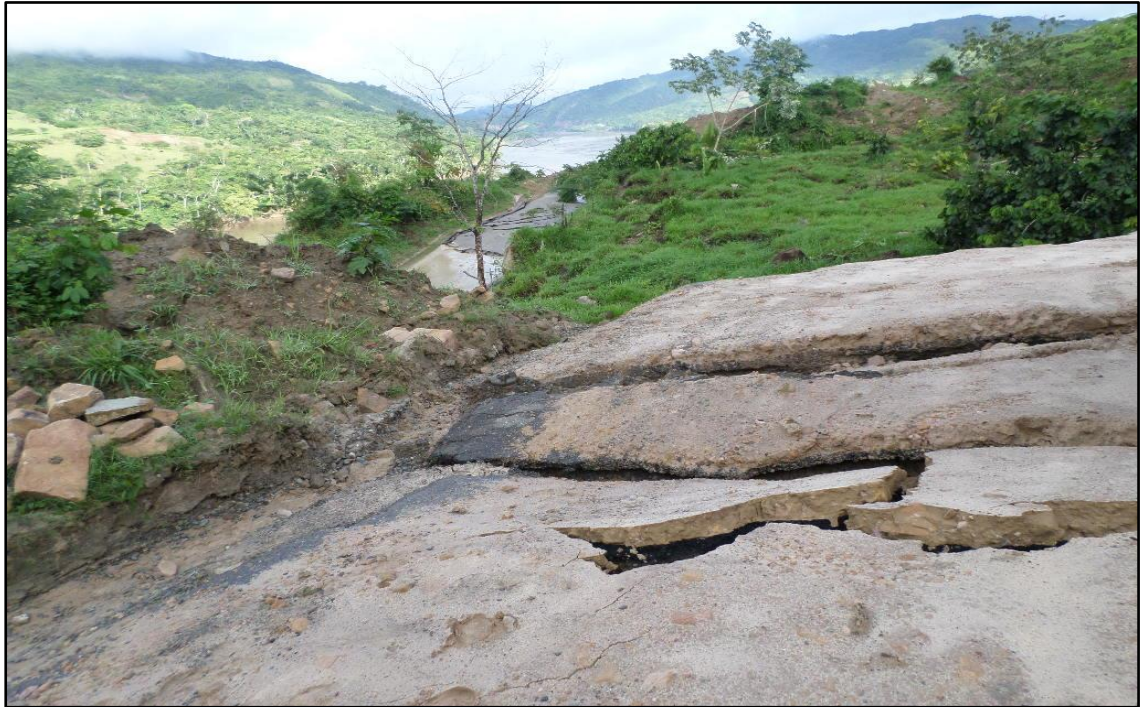
Foto N° 04: Se observa el estado de la carretera completamente colapsada tramo km 08+000 al km 08+300 de la Carretera Shapaja – Chazuta.

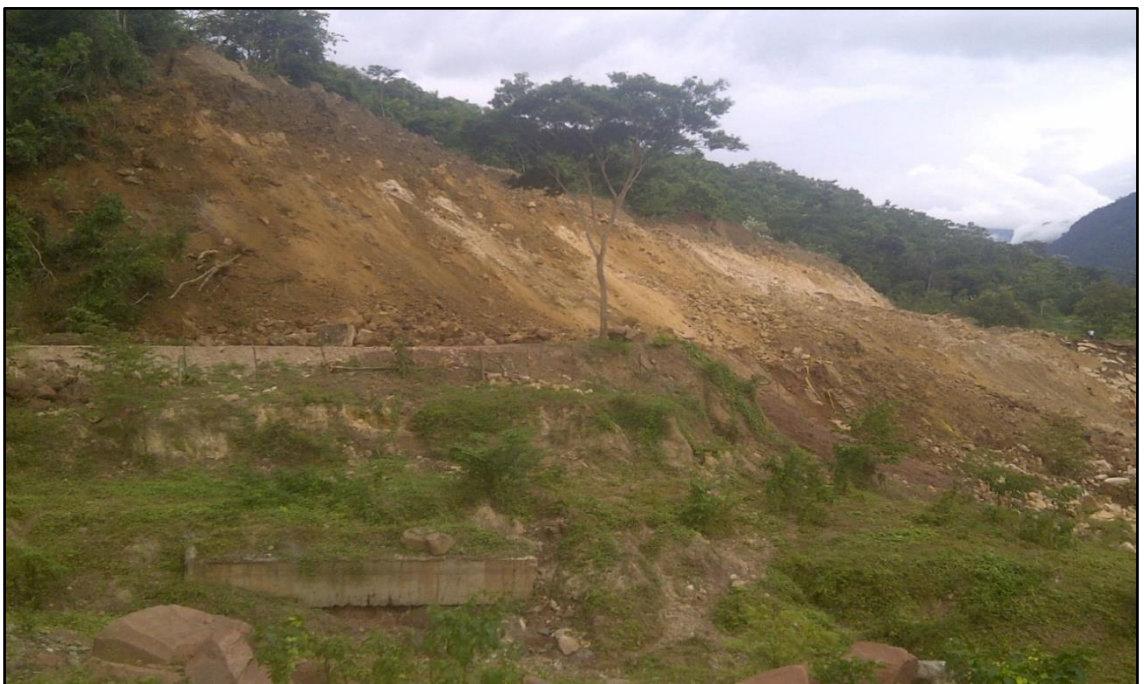
Foto N° 05: Se muestra la magnitud del deslizamiento rotacional tramo km 08+000 al km 08+300 de la Carretera Shapaja – Chazuta.

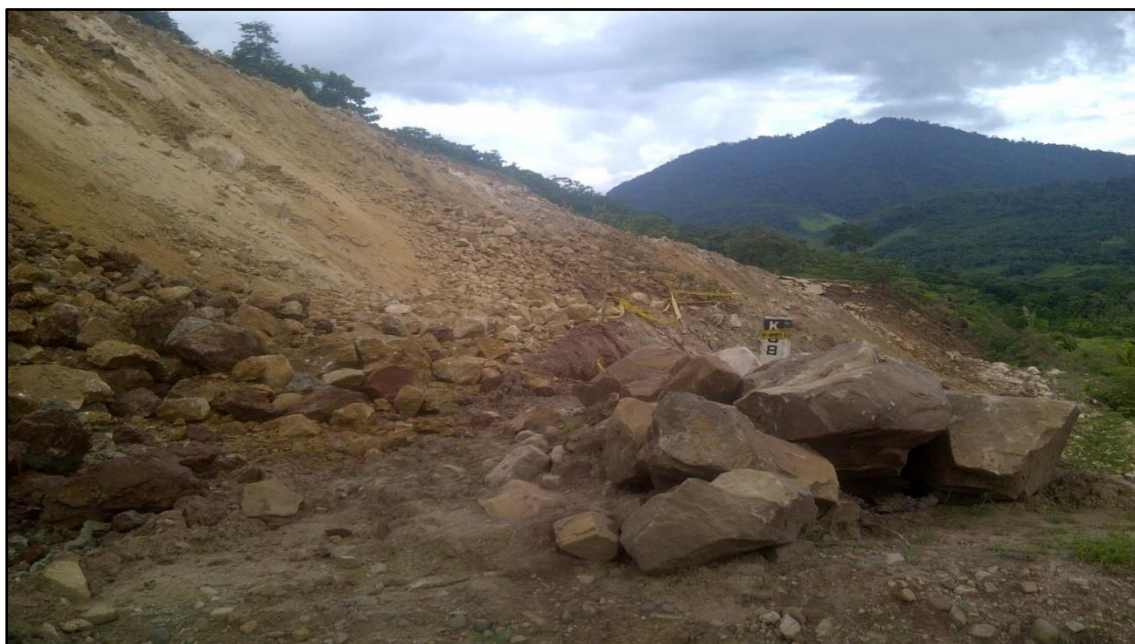
Foto N° 06: Se muestra la variedad del material del deslizamiento rotacional en la progresiva km 08+000 de la Carretera Shapaja-Chazuta.

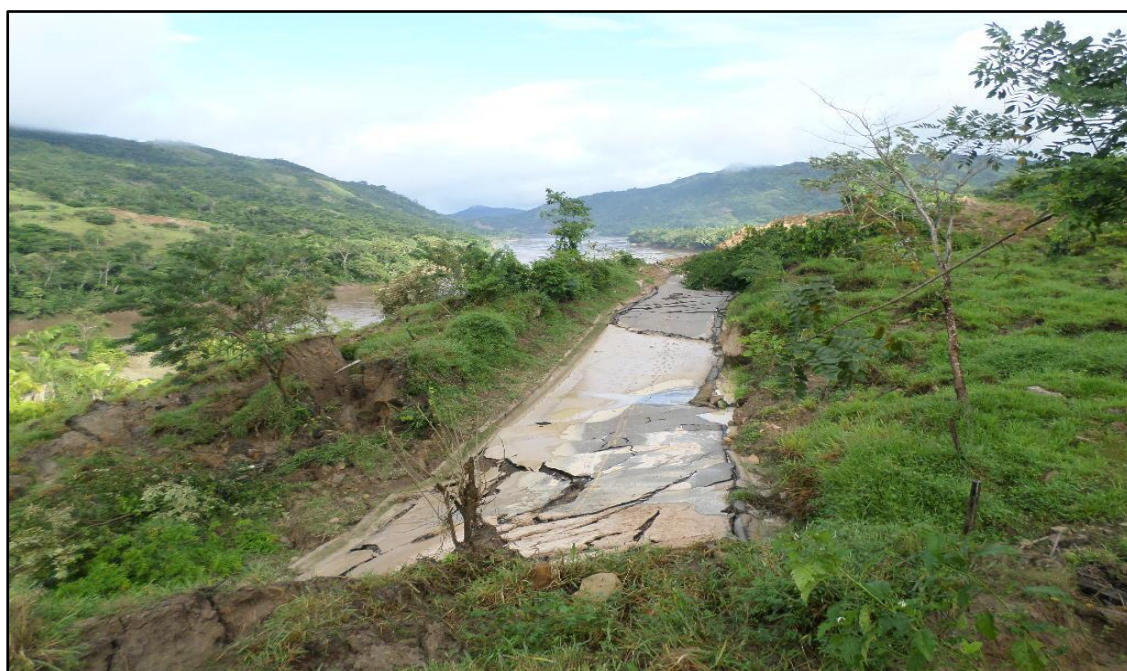
Foto N° 07: En la vista se observa la plataforma totalmente desplazada del eje de la carretera tramo km 08+000 al km 08+300.

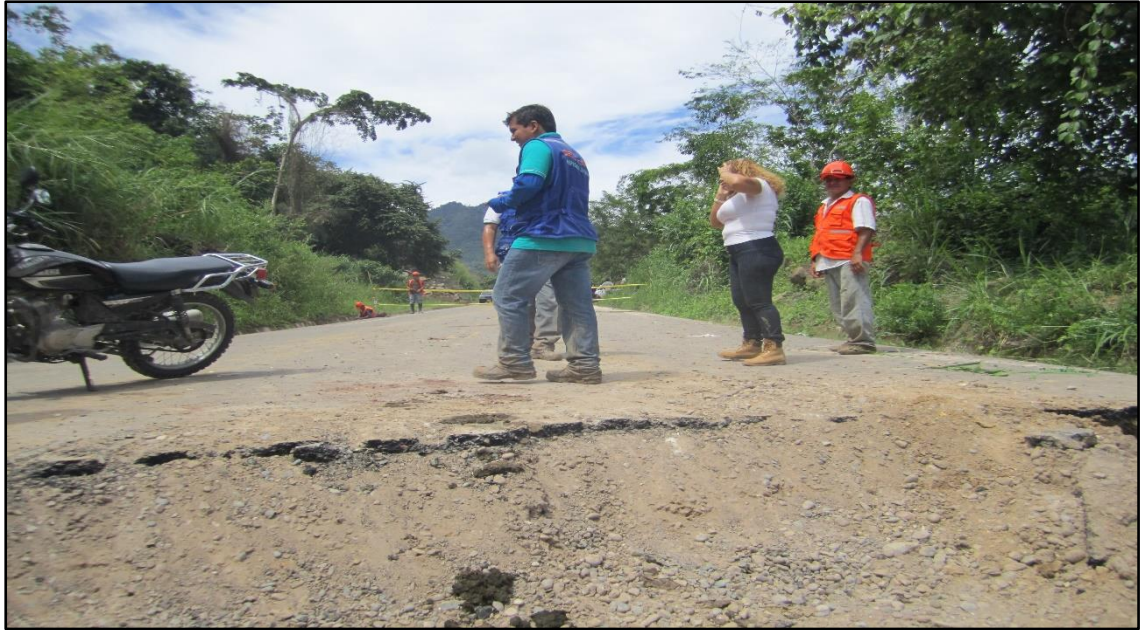
Foto N° 08: En la vista se observa el pase completamente restringido en la progresiva km 08+300 de la carretera Shapaja – Chazuta.

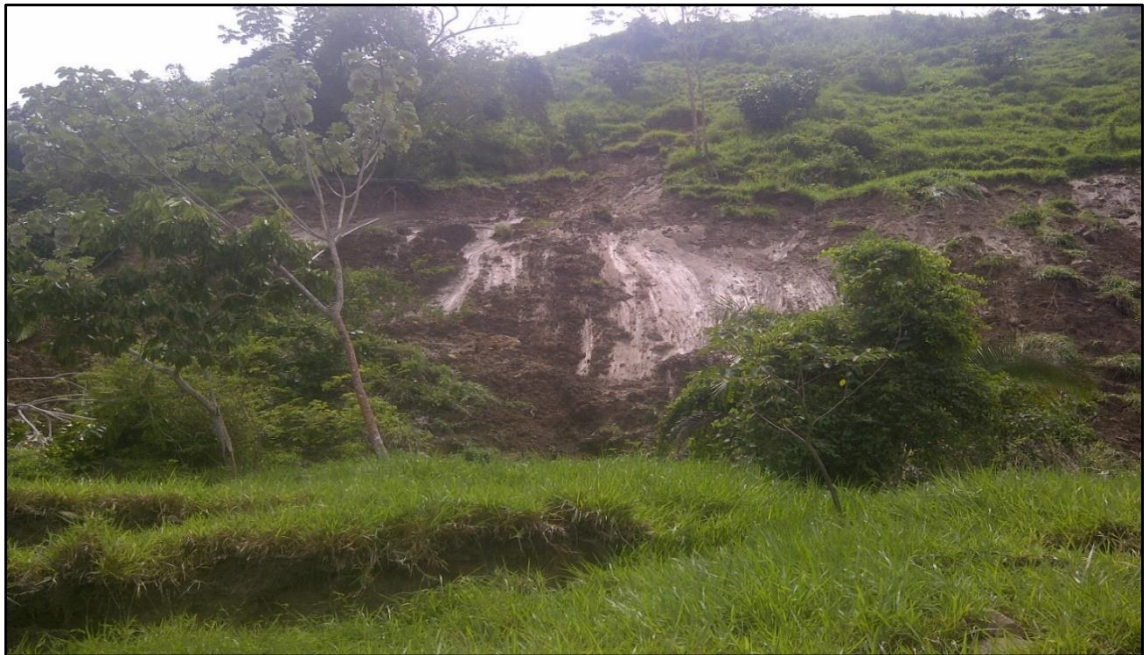
Foto N° 09: En la foto se muestra el desplazamiento de la masa hacia la parte inferior del talud superior en el tramo km 08+000 al km 08+300 de la carretera shapaja – Chazuta.

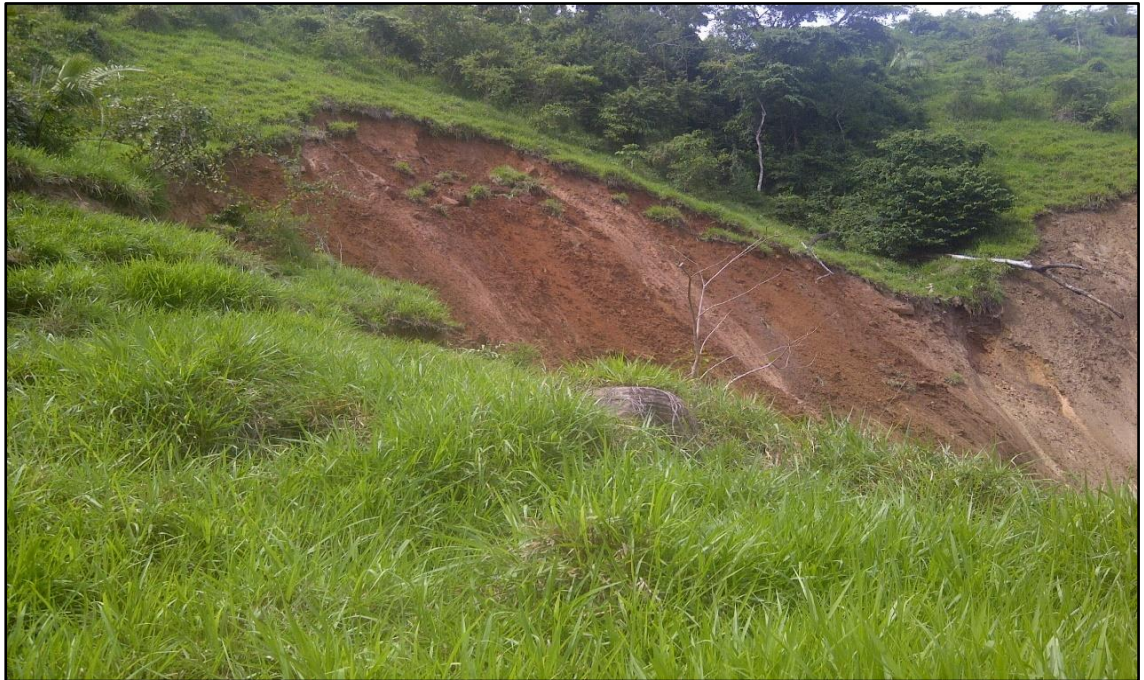
Foto N° 10: En la foto se muestra la presencia de pastizales en el talud superior del deslizamiento rotacional tramo km 08+000 al km 08+300 de la carretera.

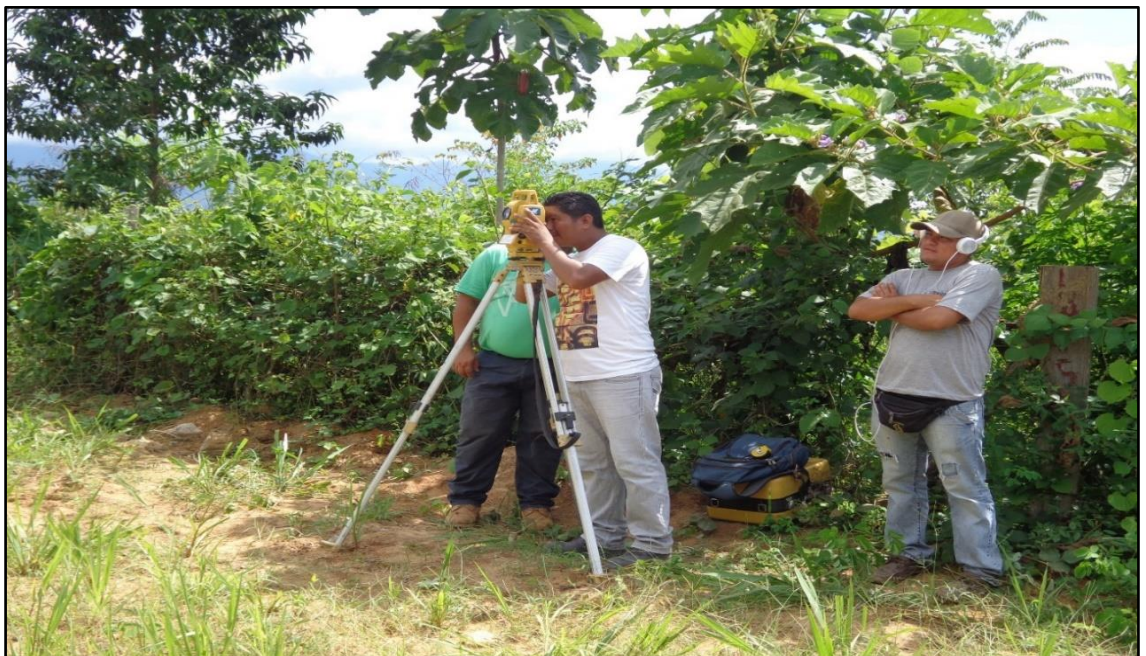
Foto N° 11: En la foto se muestra el trabajo del topógrafo en el levantamiento topográfico del tramo en estudio km 08+000 al km 08+300.

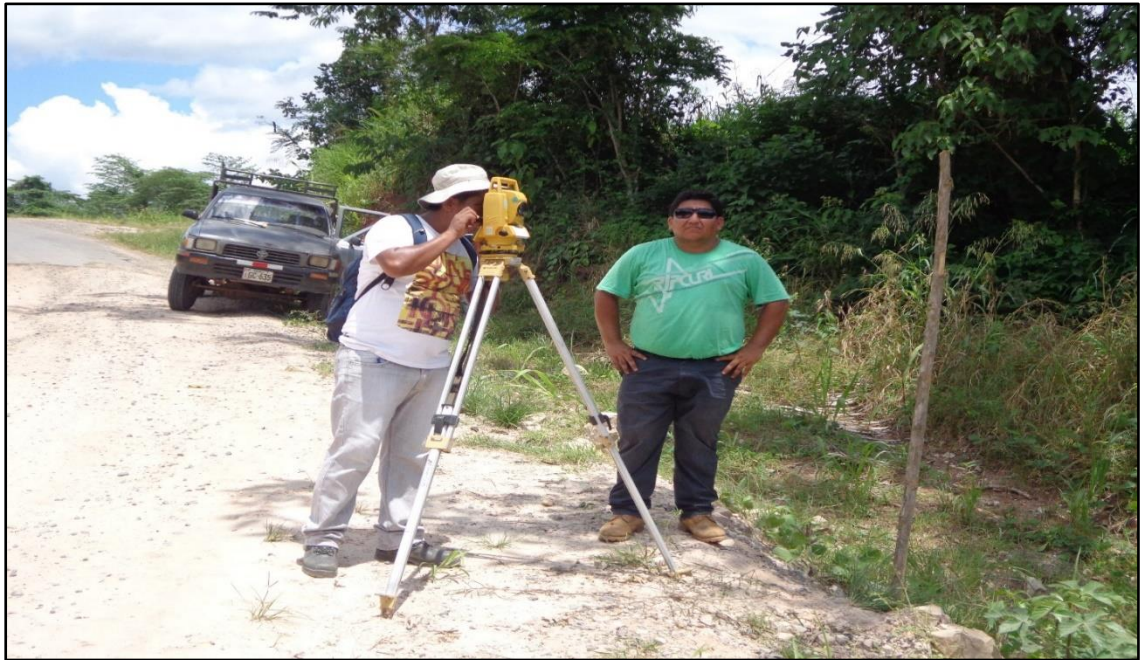
Foto N° 12: En la foto se muestra el trabajo del topógrafo en el levantamiento topografico del tramo en estudio km 08+000 al km 08+300.

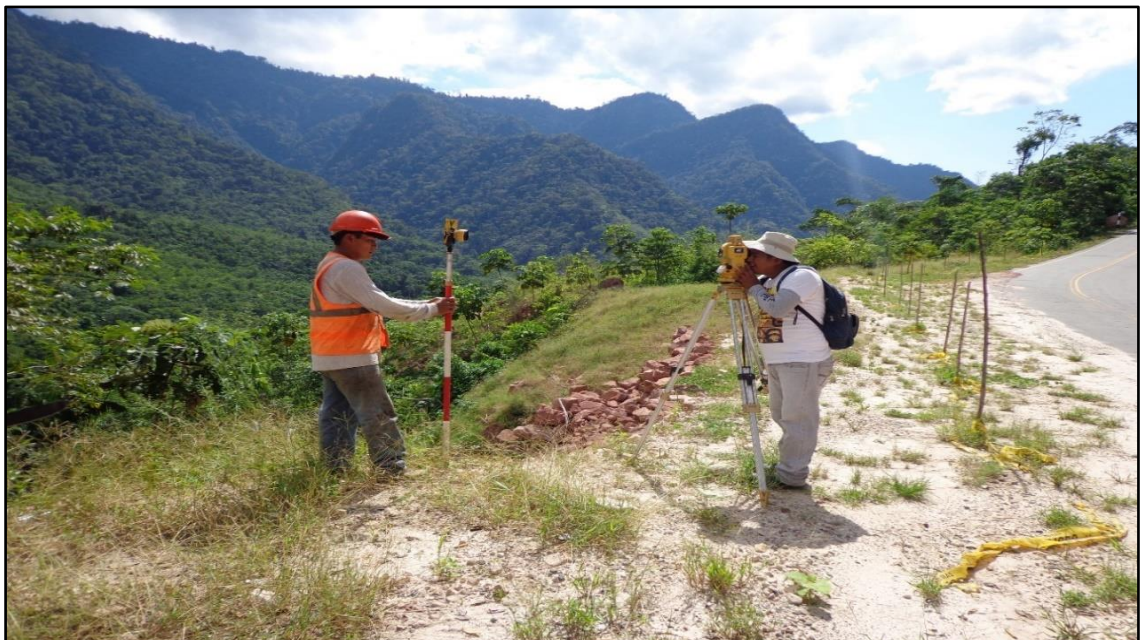
Foto N° 13: En la foto se muestra el levantamiento topografico del tramo en estudio km 08+000 al km 08+300.

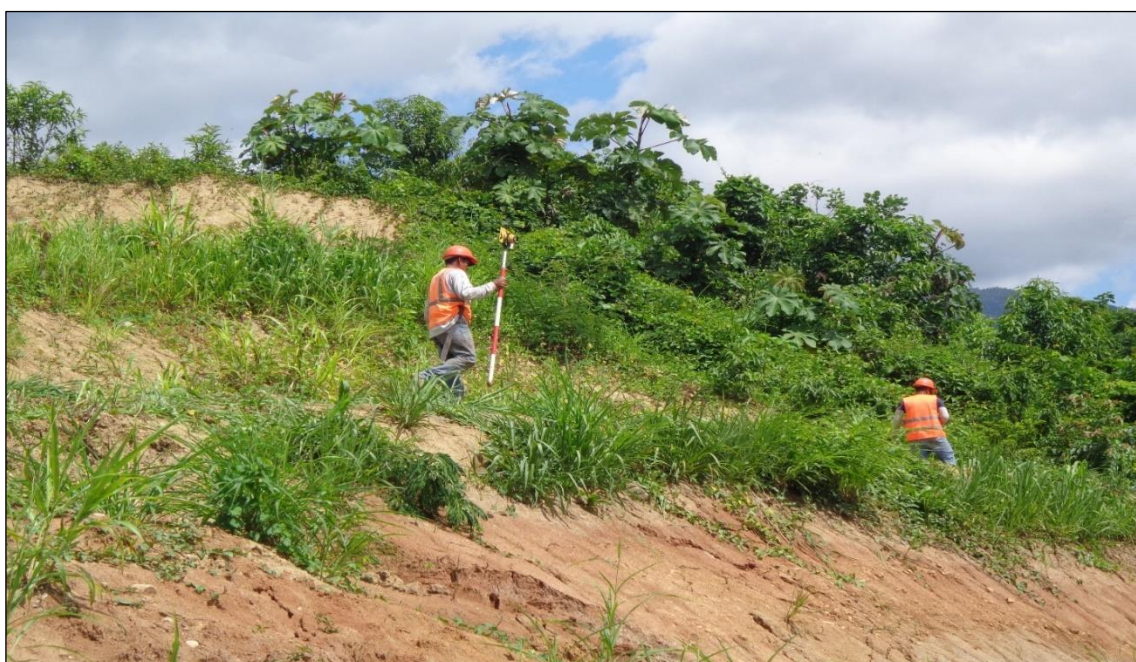
Foto N° 14: En la foto se muestra el trabajo de los primeros ayudantes del topógrafo del tramo en estudio km 08+000 al km 08+300.

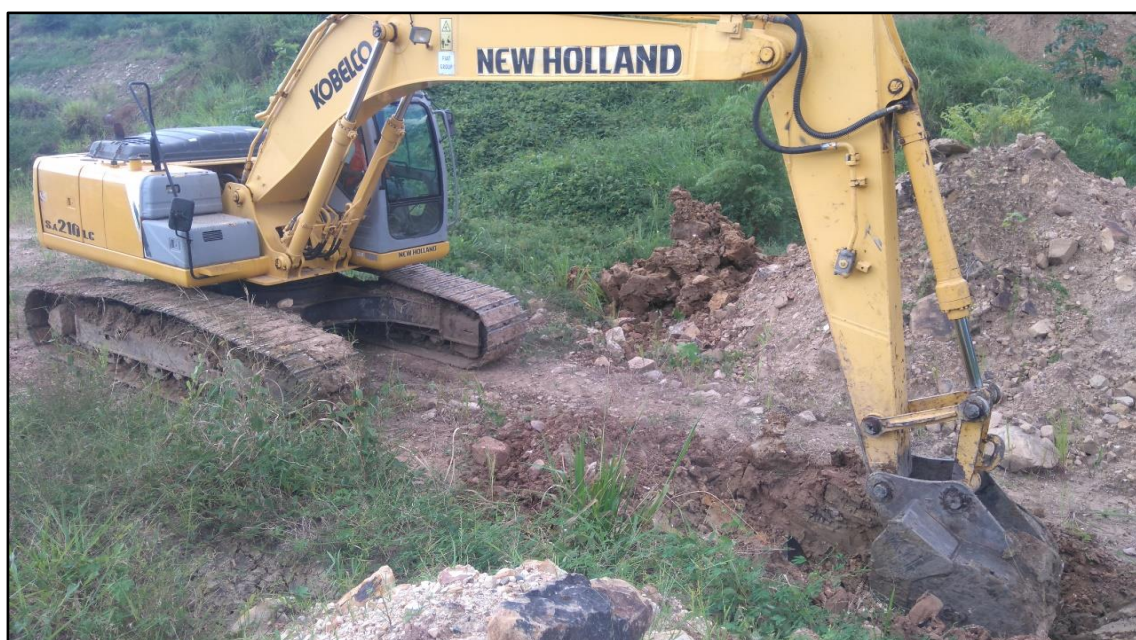
Foto N° 15: En la foto se muestra la excavación de las calicatas con ayuda de excavadora hidráulica en la progresiva km 08+090 de la carretera Shapaja – Chazuta.

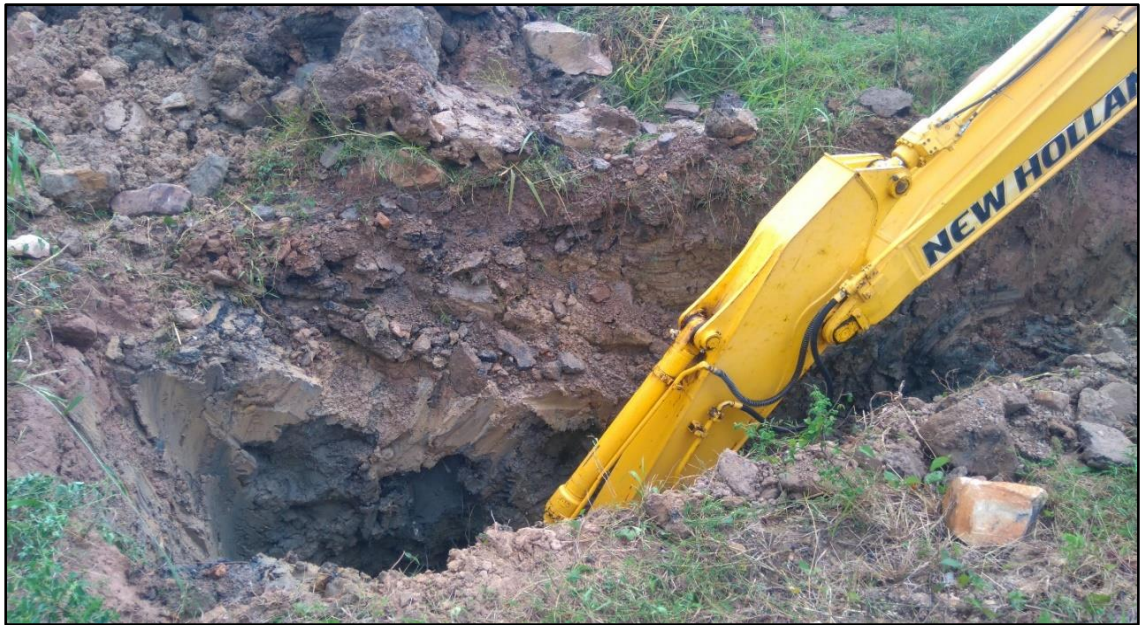
Foto N° 16: En la foto se muestra la excavación de las calicatas con ayuda de excavadora hidráulica en la progresiva km 08+200 de la carretera Shapaja – Chazuta.

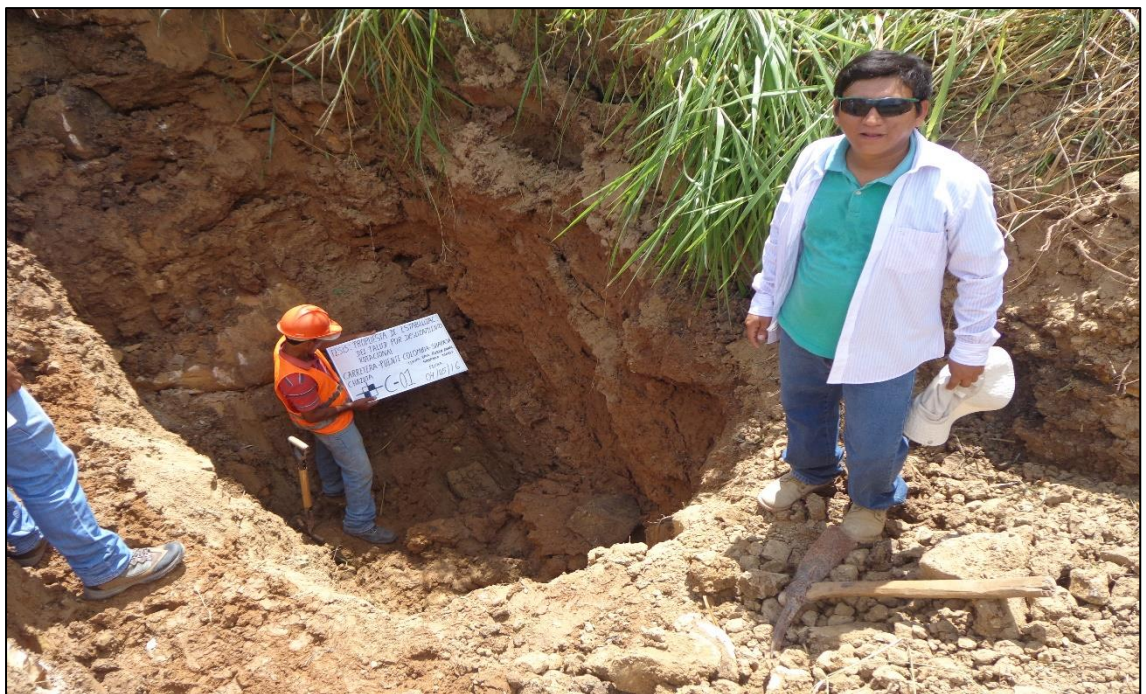
Foto N° 17: En la foto se observa la calicata C-1 y la extracción de la muestra de suelo con ayuda del personal obrero en la progresiva km 08+090 de la carretera Shapaja – Chazuta.

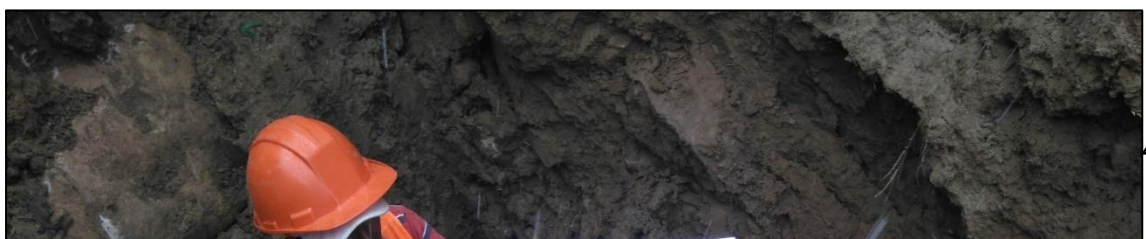
Foto N° 18: En la foto se muestra la calicata C-1 y la extracción de la muestra de suelo con ayuda del personal obrero en la progresiva km 08+090 de la carretera Shapaja – Chazuta.

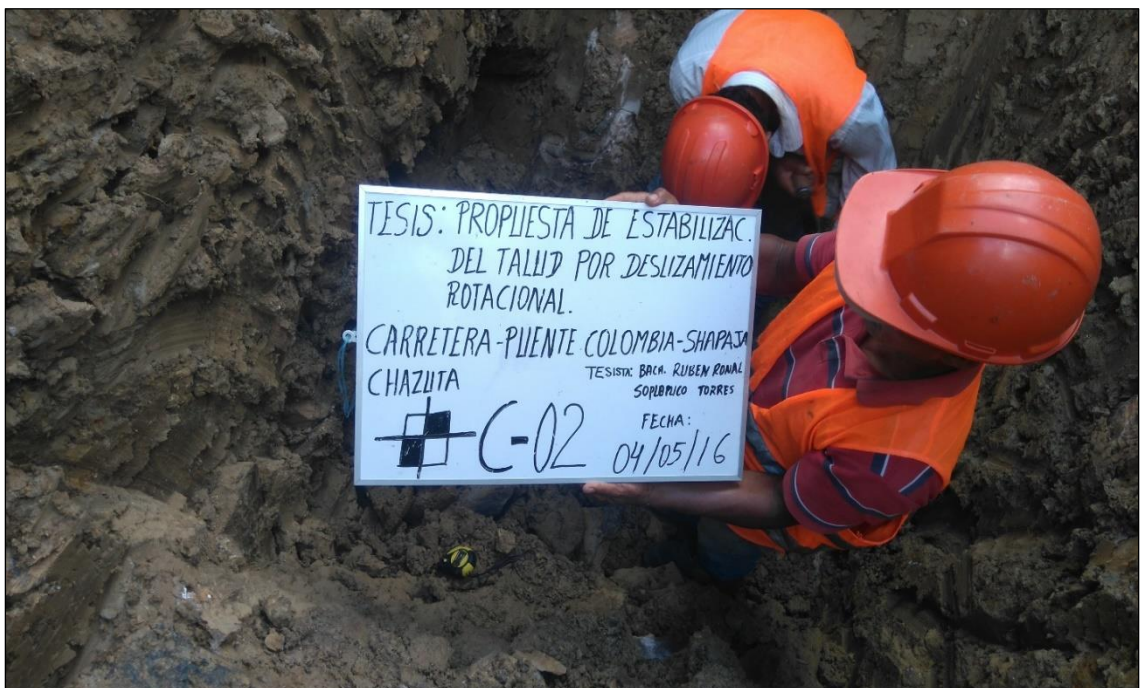
Foto N° 19: En la foto se muestra la calicata C-2 y la extracción de la muestra de suelo con ayuda del personal obrero en la progresiva km 08+200 de la carretera Shapaja – Chazuta.

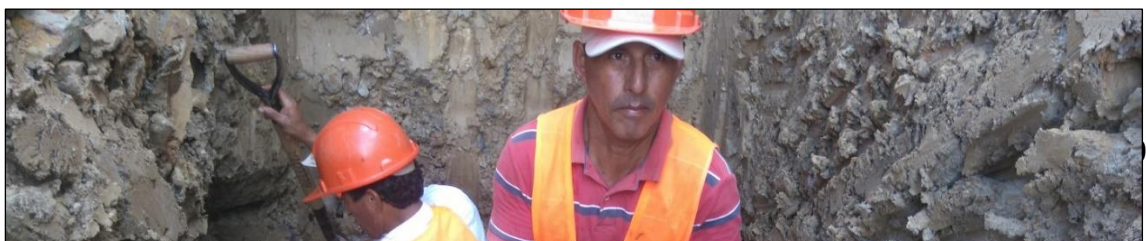
Foto N° 20: En la foto se observa la calicata C-2 y extracción de la muestra de suelo con ayuda del personal obrero en la progresiva km 08+200 de la carretera Shapaja – Chazuta.

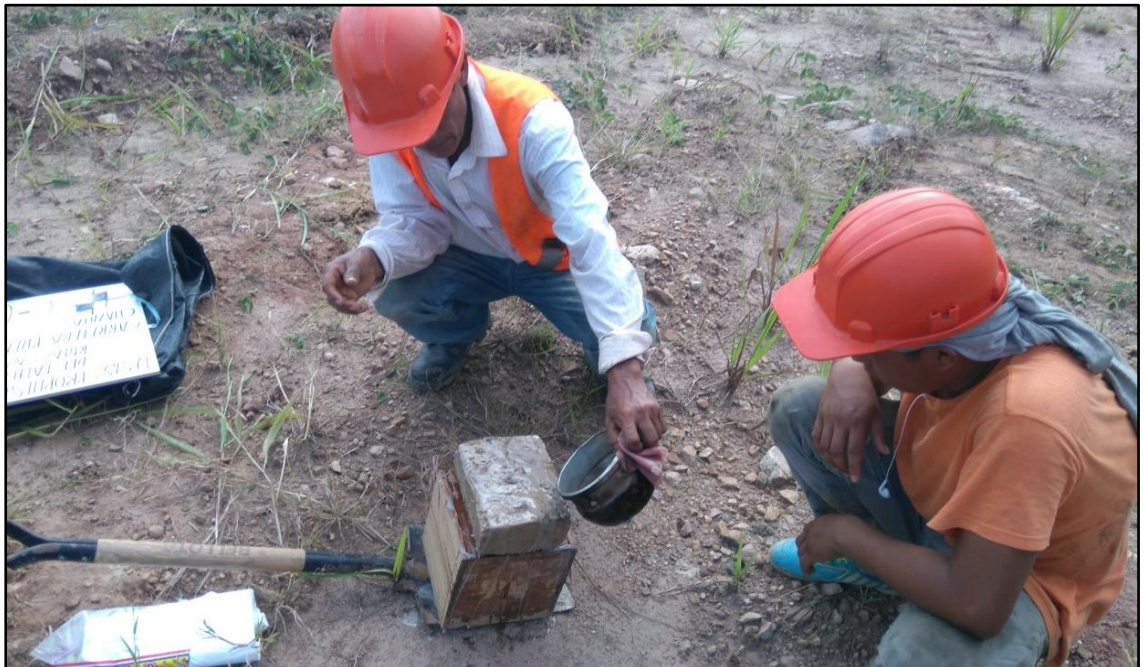
Foto N° 21: En la foto se observa el recubrimiento con cera de la muestra de suelo de la calicata C-1 para conservar sus propiedades físicas y químicas en la progresiva km 08+090.

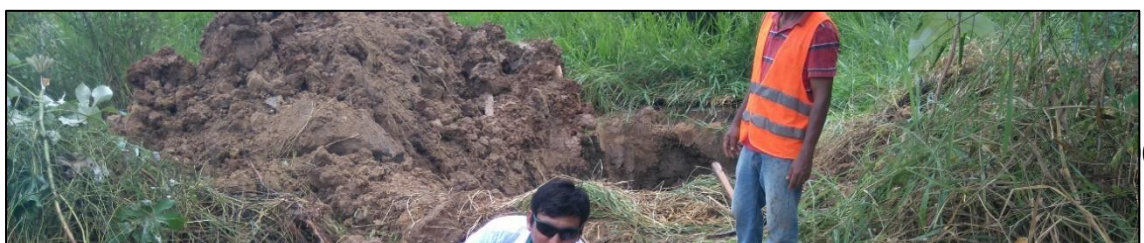
Foto N° 22: En la foto se observa el acondicionamiento de la muestra de suelo de la calicata C-1 (km 08+090) en la caja que será transportada al laboratorio de mecánica de suelos.

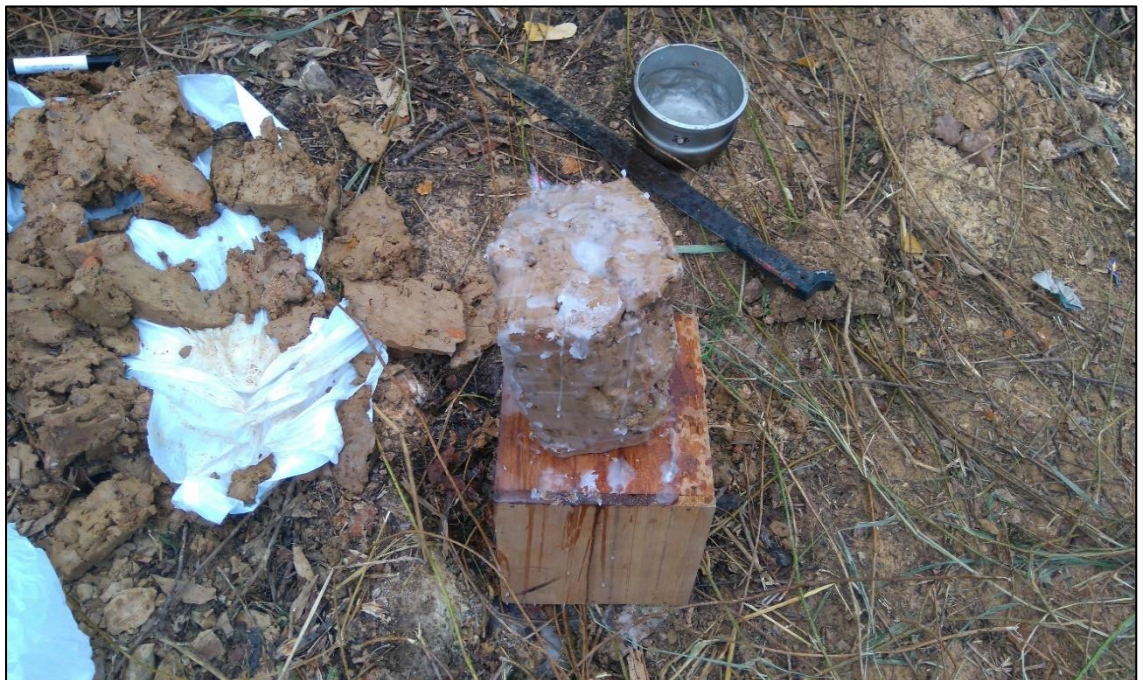
Foto N° 23: En la foto se observa el recubrimiento con cera de la muestra de suelo de la calicata C-2 para conservar sus propiedades físicas y químicas en la progresiva km 08+200.

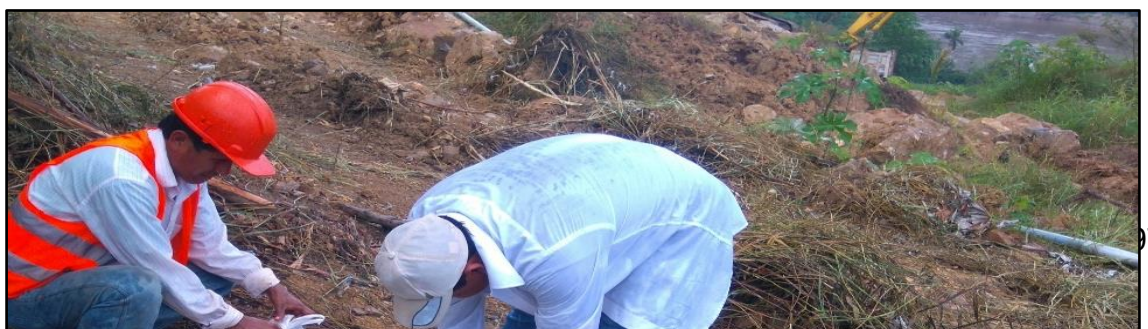
Foto N° 24: En la foto se observa el acondicionamiento de la muestra de suelo de la calicata C-2 (km 08+200) en la caja que será transportada al laboratorio de mecánica de suelos.

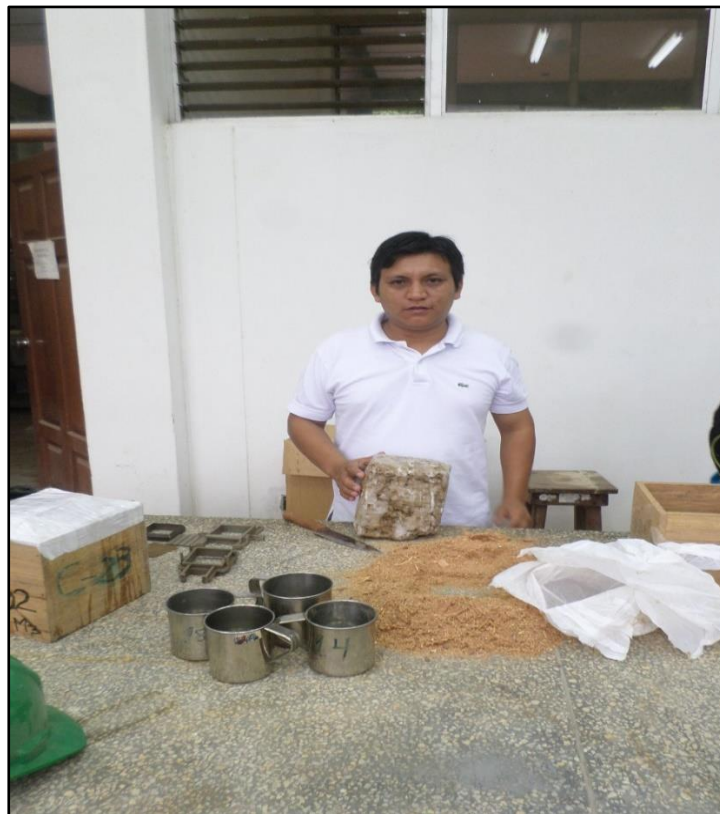
Foto N° 25: En la foto se observa la muestra de suelo en el laboratorio de mecánica de suelos de la UNSM para el ensayo de corte directo.

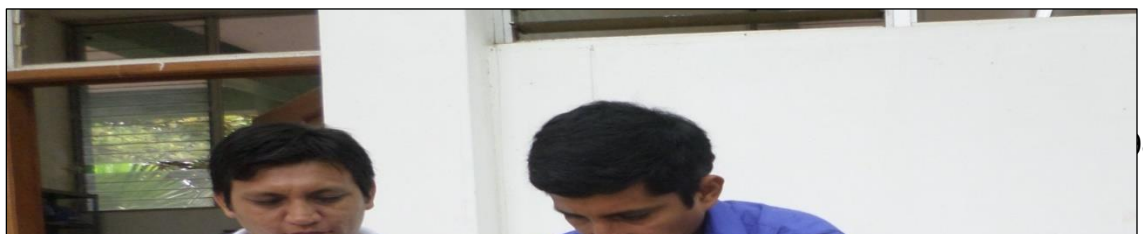
Foto N° 26: En la foto se observa la preparación de las muestras en el laboratorio de mecánica de suelos de la UNSM para los ensayos de corte directo.
