**TESIS**

**PROPUESTA DE ESTABILIZACIÓN DEL TALUD POR DESLIZAMIENTO  
ROTACIONAL DEL TRAMO KM 08+000 AL KM 08+300 DE LA  
CARRETERA DEPARTAMENTAL RUTA SM-106 TRAMO EMPALME  
PE-5N (PUENTE COLOMBIA) - SHAPAJA - CHAZUTA**

**Bach. Ruben Ronald Soplopuco Torres**

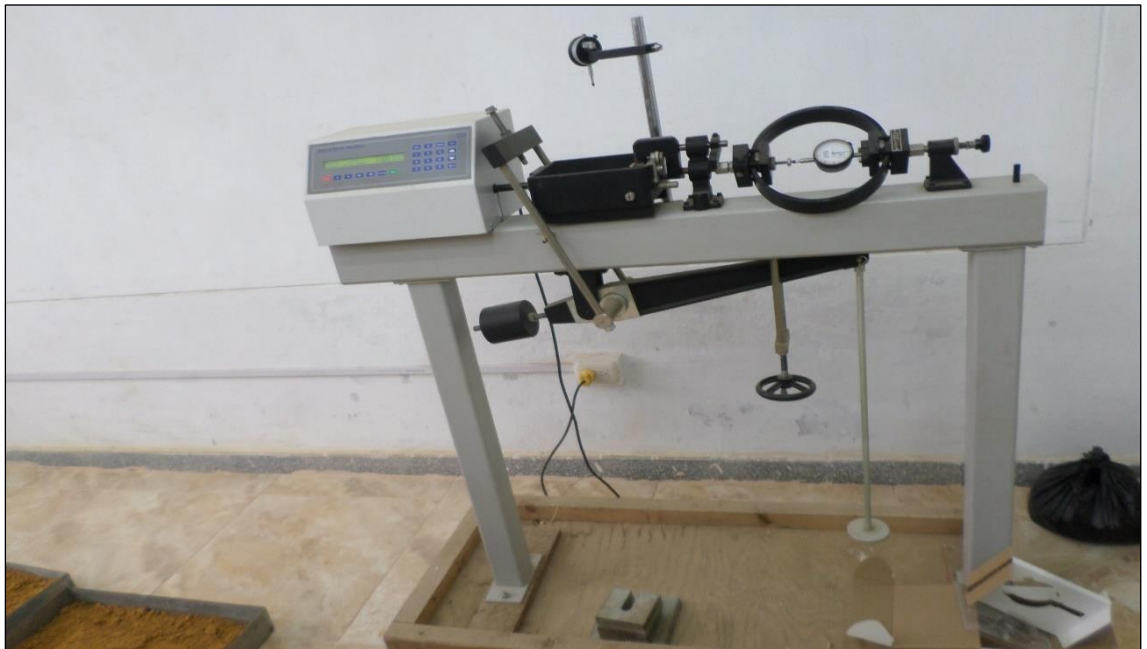
Foto N° 27: En la foto se observa el equipo del ensayo de corte directo.

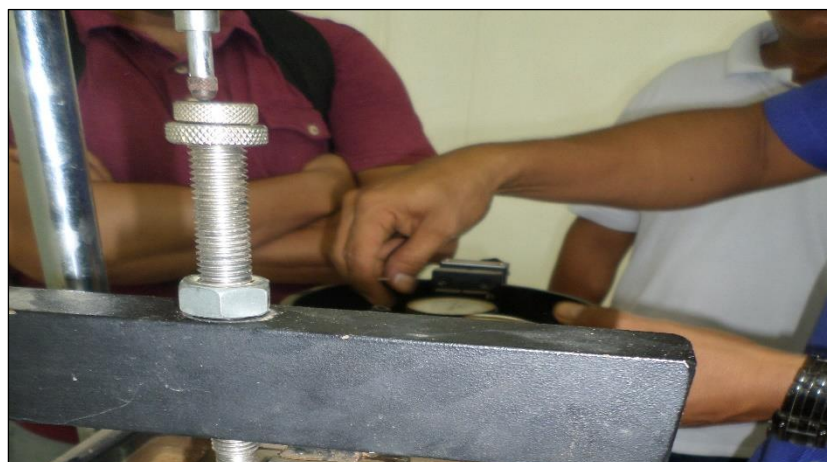
Foto N° 28: En la foto se observa la calibración del equipo de ensayo de corte directo.

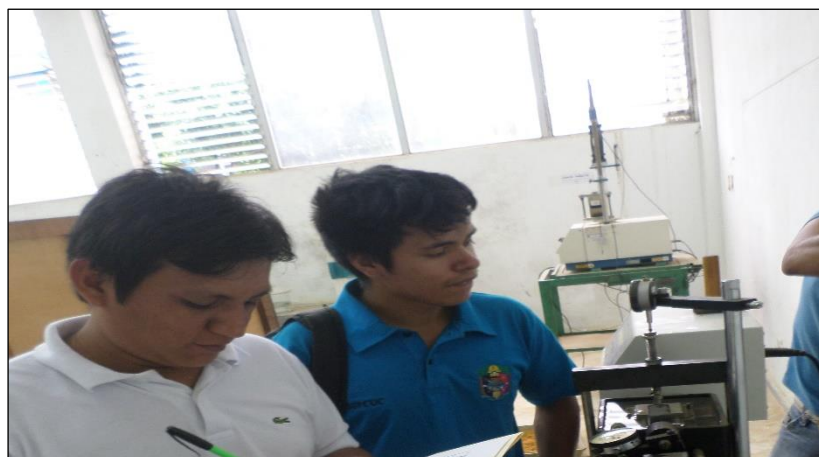
Foto N° 30: En la foto se observa la toma de información del ensayo de corte directo.

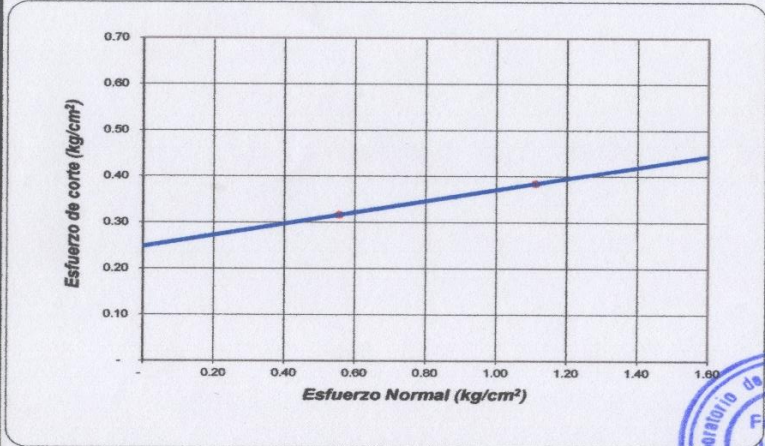
ENSAYO DE CORTE DIRECTO ASTM D3080			
PROYECTO :	Propuesta de estabilización de talud por deslizamiento rotacional del tramo Km 8+000 al Km 8+300 de la Carretera Dep. Ruta SM-107		
SOLICITANTE :	Rubén Ronald Soplopuco Torres		
UBICACIÓN :	Distrito de Shapaja		
FECHA :	may-16		
Sondaje :	C-01 MII	Profundidad :	0.70-3.00 m
Muestra :	M-2	Estado :	REMOLDEADO
Nº ANILLO	1	2	3
Esfuerzo Normal	0.56	1.11	1.67
Esfuerzo de corte	0.32	0.38	0.45

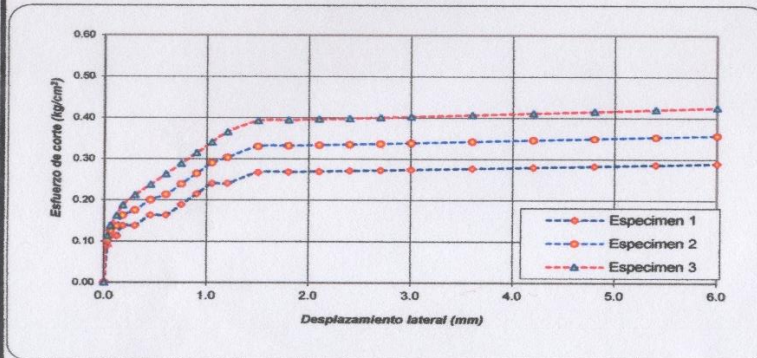
ENSAYO DE CORTE DIRECTO ASTM D3080			
PROYECTO :	Propuesta de estabilización de talud por deslizamiento rotacional del tramo Km 8+000 al Km 8+300 de la Carretera Dep. Ruta SM-107		
SOLICITANTE :	Rubén Ronald Soplopuco Torres		
UBICACIÓN :	Distrito de Shapaja		
FECHA :	may-16		
Sondaje : C-02 Mill	Profundidad : 2.50-4.20 m		
Muestra : III	Estado : INALTERADO		
Nº ANILLO	1	2	3
Esfuerzo Normal	0.56	1.11	1.67
Esfuerzo de corte	0.29	0.36	0.43
