## Análise da evolução urbana no entorno do estuário do Rio Cocó – Fortaleza/Ceará nos anos de 1985, 1996 e 2007

## Analysis of urban development surrounding the estuary of the River Coco - Fortaleza/Ceará in 1985, 1996 and 2007

Geografia Ensino & Pesquisa, v. 17, n.3, p. 153-174, set./dez. 2013.

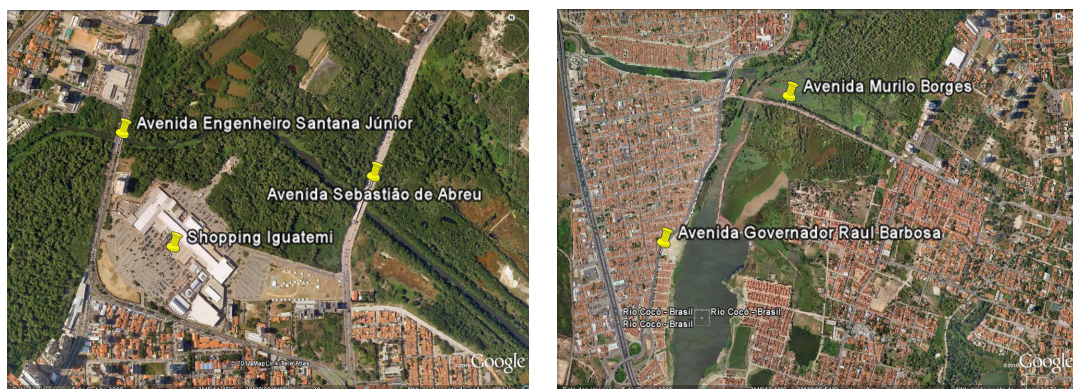
**Figura 8** - Avenidas Sebastião de Abreu (1992) e Governador Raul Barbosa (1992 e 1993).

Essa evolução esteve associada à construção de importantes avenidas, como a Sebastião de Abreu e a Governador Raul Barbosa (Figura 8), ao aumento de prédios residenciais e comerciais no entorno do estuário como resultado da especulação imobiliária, à construção de conjuntos habitacionais, e também a partir das ocupações irregulares na planície de inundação do Rio Cocó e nas dunas dos bairros Sabiaguaba, Manoel Dias Branco e Praia do Futuro.

A construção dessas avenidas significou não só uma modificação imediata da paisagem, como também, implicou ao longo do tempo numa alteração no padrão de drenagem da planície fluvio-marinha e na dinâmica hídrica e sedimentológica do estuário.

Conforme Silva (2003), as avenidas que foram edificadas transversalmente ao Rio Cocó, passaram a funcionar como uma barragem ao dificultar a passagem livre para oceano das águas drenadas da bacia hidrográfica, alterando a energia da corrente, que entre outras consequências, favorece uma deposição anormal de sedimentos nas porções anteriores às obras, sobretudo, na região montante do estuário, antes da Avenida Murilo Borges, onde ocorre o soterramento dos pneumatóforos do mangue e ocasiona a morte das árvores por asfixia. Além disso, essa avenida funciona como dique impedindo a entrada de águas marinhas na parte montante do estuário, essencial para o desenvolvimento do mangue.

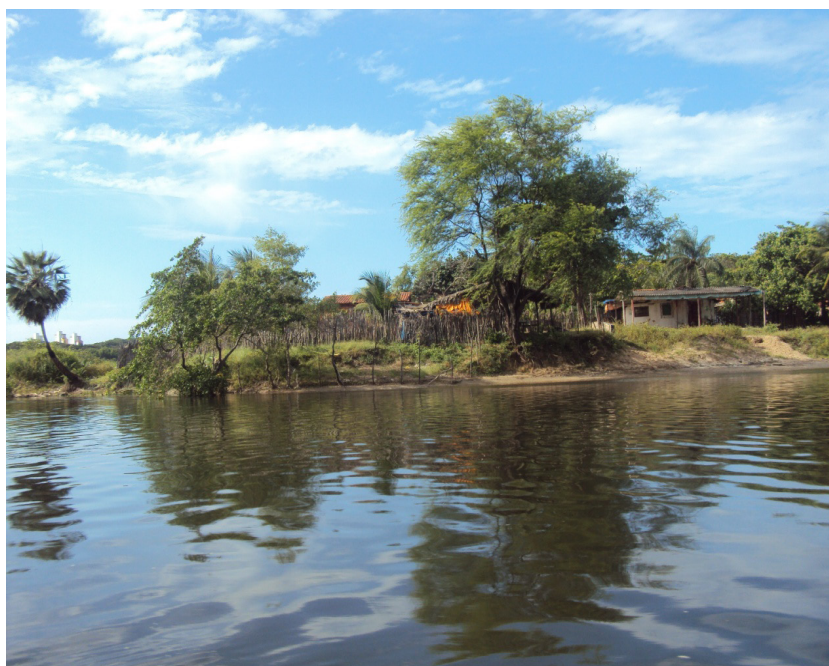
**Figura 11** - Ocupações à margem do Rio Cocó no bairro Manoel Dias Branco (Julho de 2011).

Uma vez eliminada essa vegetação, as margens do rio ficam expostas e são constantemente erodidas pela dinâmica fluvial, promovendo assim o assoreamento que reflete uma alteração no padrão sedimentológico, tendo em vista a contaminação por sedimentos que normalmente não seriam transportados.

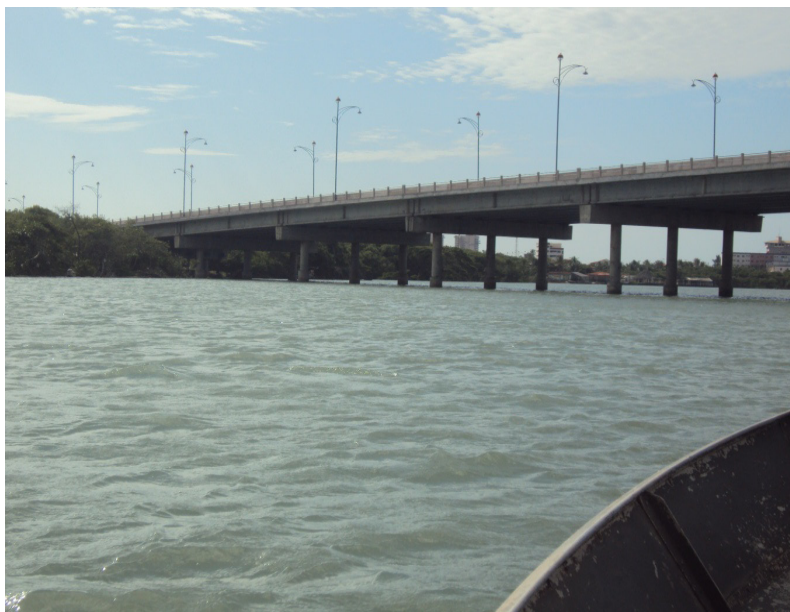
**Figura 12** - Ponte da Sabiaguaba (julho de 2011).

Na foz do Rio Cocó as ações antrópicas imperam em toda paisagem. No ano de 2002 a Prefeitura Municipal de Fortaleza iniciou as obras da Ponte de Sabiaguaba (Figura 12) visando ligar a Praia do Futuro à Praia de Sabiaguaba, separadas pela foz do Rio Cocó. A construção da ponte de Sabiaguaba prosseguiu até agosto de 2004, quando teve suas obras paralisadas. Em julho de 2009 o Departamento Nacional de Infraestrutura de Transportes assumiu a obra e finalmente pôde ser inaugurada em junho de 2010. Assim como as avenidas Murilo Borges, Engenheiro Santana Júnior e Sebastião de Abreu, sua edificação se deu a partir de desmatamento do mangue, seguido por aterramento e compactação do solo para suportar tal obra.

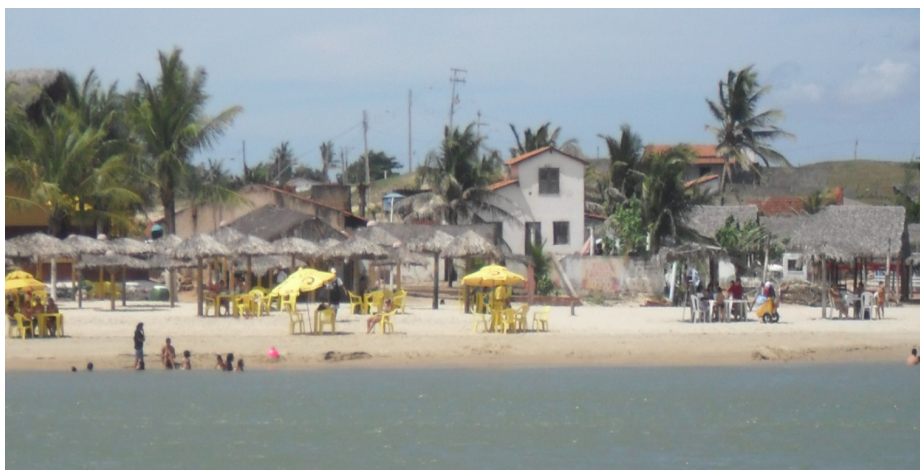
**Figura 13** - Barracas na margem direita da foz do Rio Cocó no Bairro Sabiaguaba (julho de 2011).

As margens da foz encontram-se ocupadas por barracas e bares que descaracterizam a paisagem e são responsáveis por despejos de esgotos, assoreamento do rio, deposição de entulho e contribui para aumentar o fluxo de pessoas que implica em mais alterações no local (Figura 13).

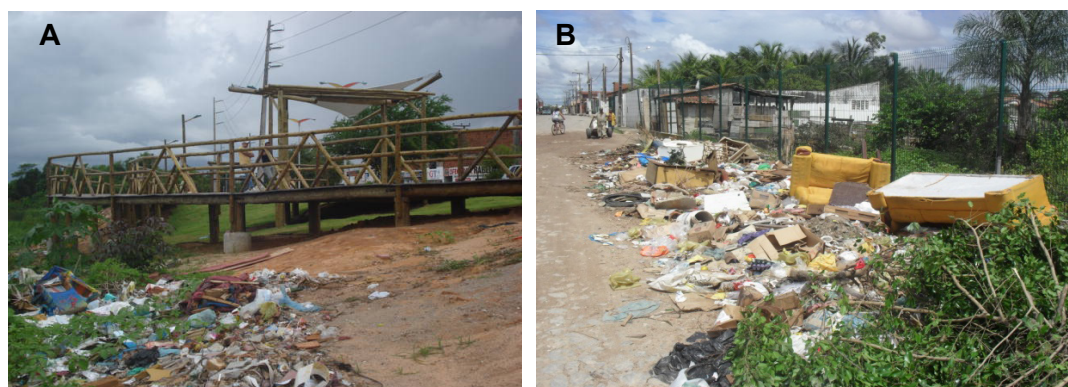
**Figura 18** - Descarte de lixo no entorno do Rio Cocó – Na margem esquerda, (A) Pólo de lazer na Av. Raul Barbosa, (B) Conjunto Habitacional Tasso Jereissati (março de 2011).

É comum nas imediações do estuário o descarte de lixo e entulho de construção (Figura 18), mesmo havendo coleta domiciliar. Enquanto a fiscalização não ocorre de forma eficaz e a população não é educada para ter uma relação mais harmoniosa com o meio, o lixo verte para o rio e se transforma em obstáculos que provocam perda de eficiência do fluxo de água, dificultando o transporte sedimentar, gerando por sua vez assoreamento da calha fluvial.

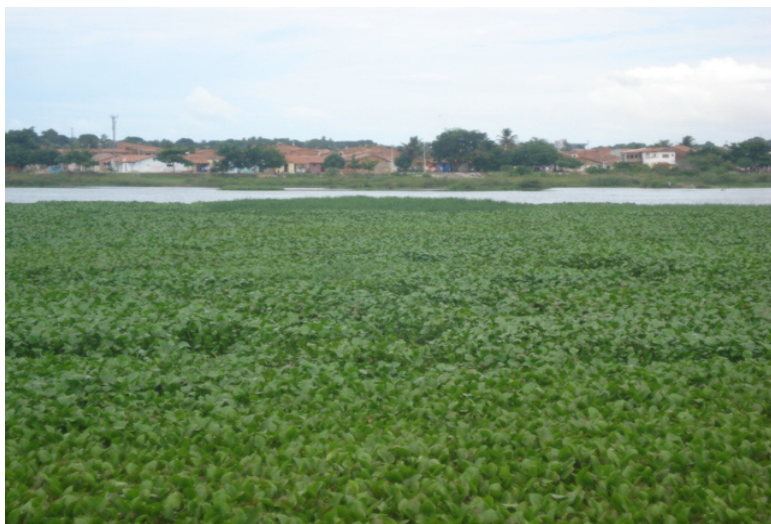
**Figura 19** - Eutrofização do Rio Cocó no Bairro Aerolândia (março de 2011).

**Figura 20** - Eutrofização do Rio Cocó no Bairro Aerolândia (março de 2011).

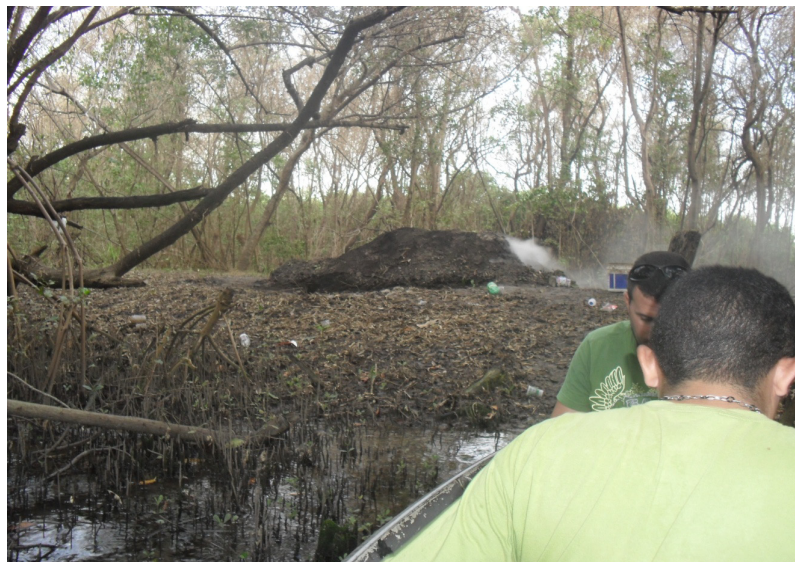
**Figura 21** - Forno improvisado para a queima de vegetação de mangue para produção de carvão, no bairro Edson Queiroz (julho de 2011).

A população de baixa renda tem como uma de suas principais fontes de renda e, muitas vezes, como única fonte de energia para o preparo de alimentos, o carvão vegetal, obtido através da derrubada e queima de árvores do mangue (Figura 21).
