EL THOLOS DE LA PASTORA, UNA NUEVA PERSPECTIVA A PARTIR DEL ANÁLISIS ARQUEOLÓGICO DE SU CONSTRUCCIÓN

NEW INSIGHTS INTO LA PASTORA THOLOS FROM THE ARCHAEOLOGICAL ANALYSIS OF ITS CONSTRUCTION

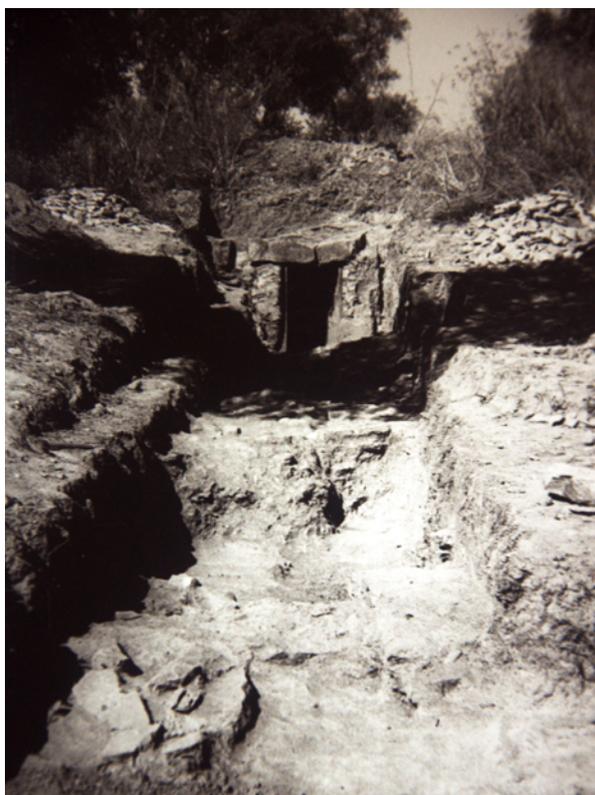
Figura 2. La Pastora al inicio de las excavaciones de 1963. Imagen procedente del Fondo Collantes, caja nº 5, Dpto. de Prehistoria y Arqueología de la Universidad de Sevilla.

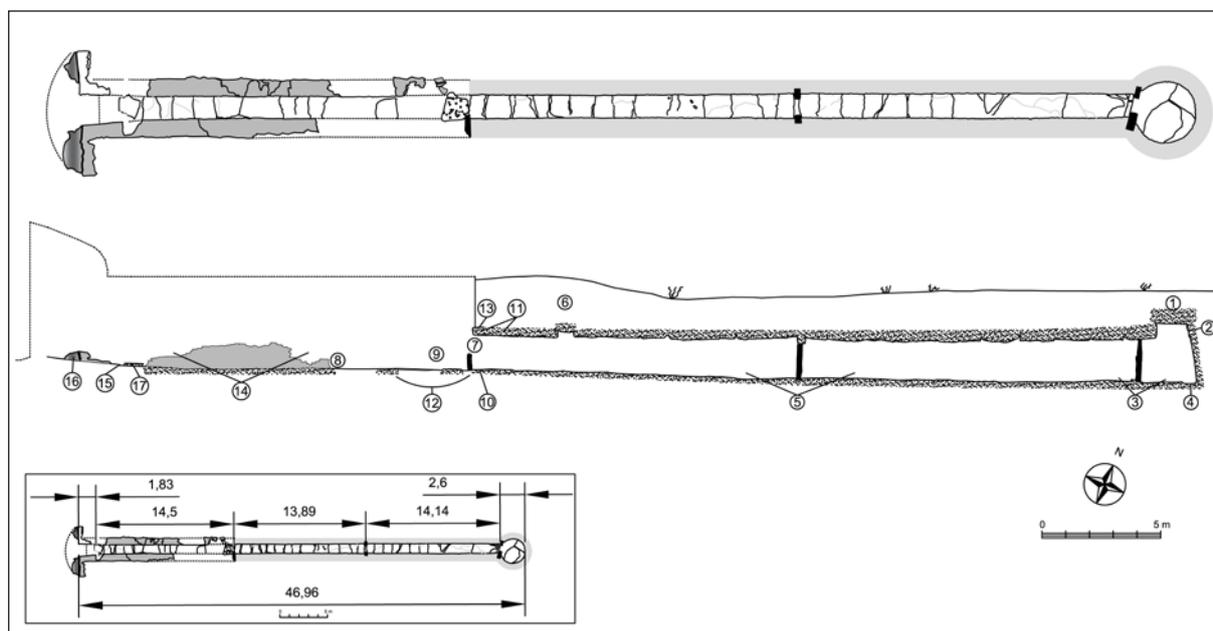
Figura 3. Planta y sección de La Pastora sobre la base de su escaneo (TLS) interior y exterior. En planta, las líneas claras son fracturas detectadas en las losas del suelo. En sección, localización de referencias arqueo-estratigráficas recogidas por las fuentes. Recuadro inferior con longitud general y por tramos de la construcción.

Todo ello combinado con levantamientos planimétricos de detalle, ha posibilitado la obtención de una nueva cartografía de mayor precisión que retoca mediciones y cálculos anteriores y permite una exhaustiva caracterización constructiva de los diferentes sectores del *tholos* (fig. 3).

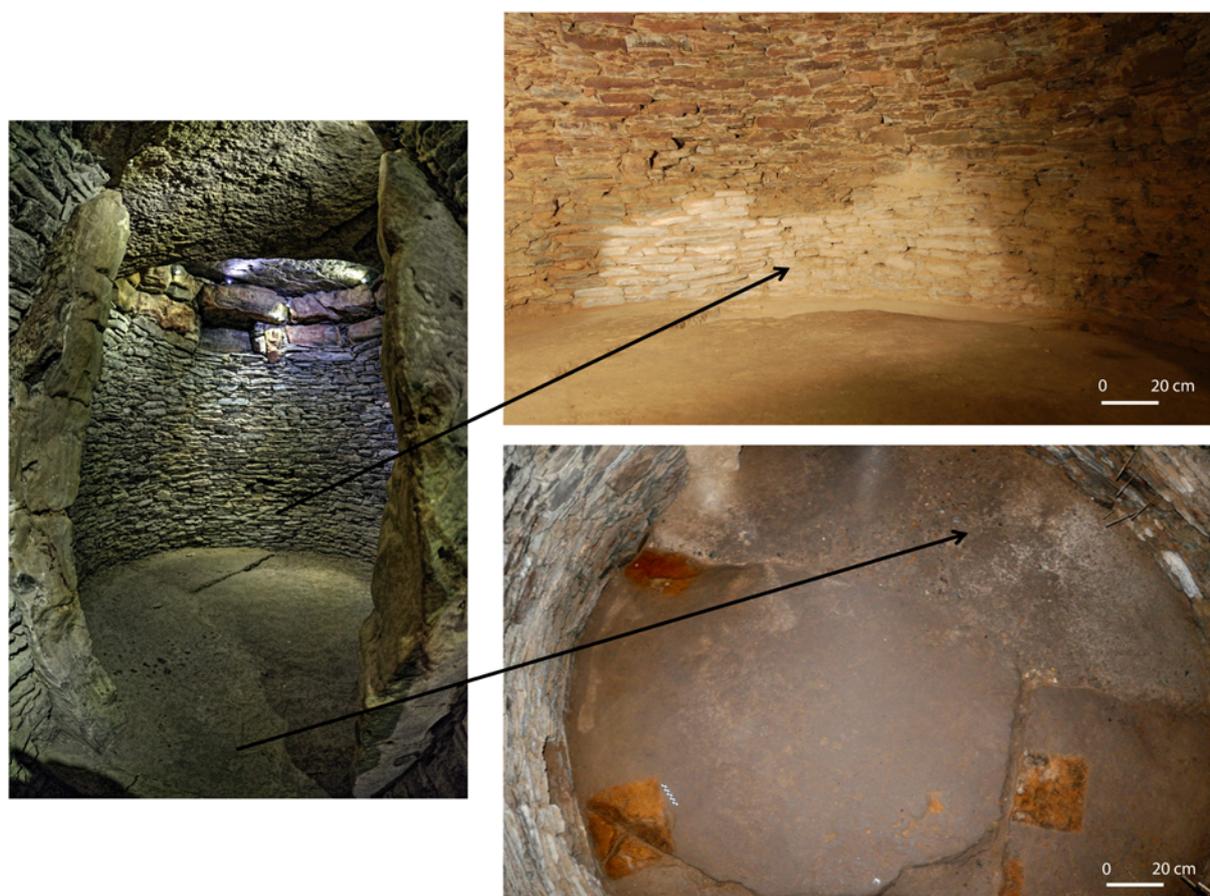
Figura 5. Interfaces de reparación en muro y pavimento de la cámara.

Las dimensiones de los bloques y la práctica ausencia de llagueado otorgan un aspecto de fuerte compactación y solidez al conjunto resultante. Frente a ello, se distinguen varios tramos con interfaces de rotura y posterior reposición.

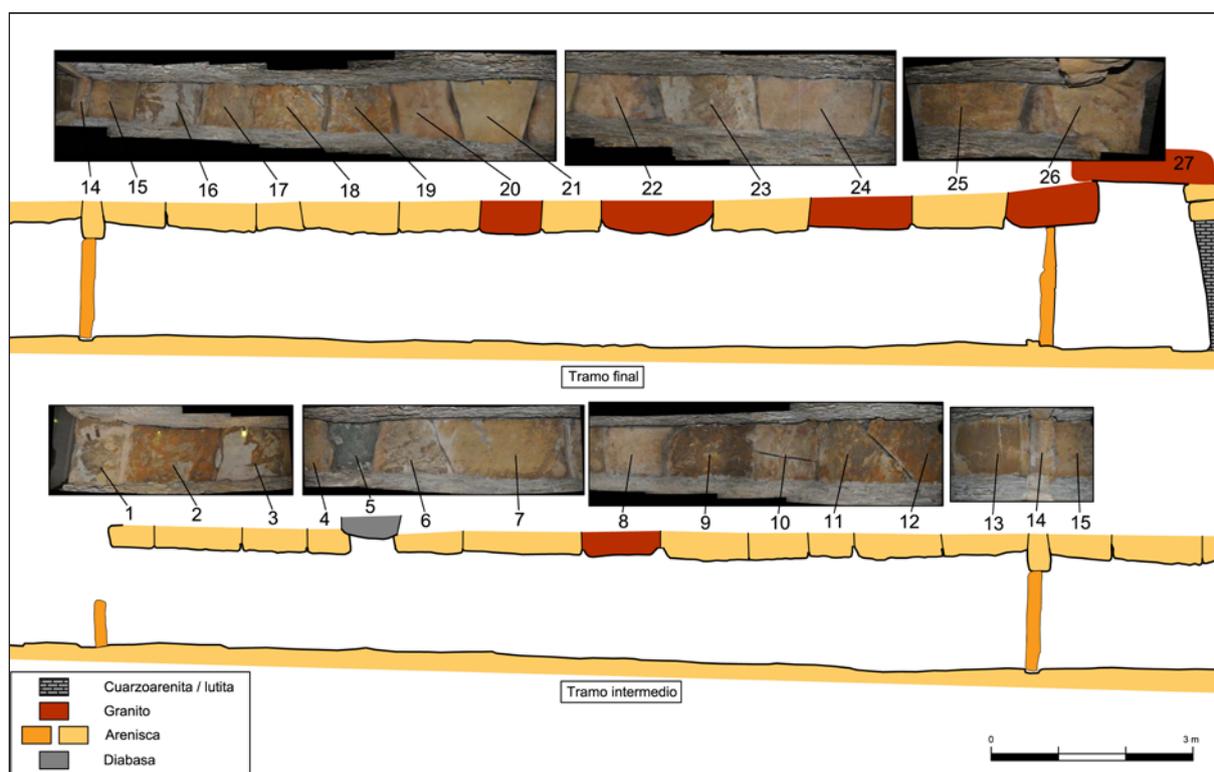
Figura 6. Sección de los tramos final e intermedio del corredor con referencias de la cubierta de losas.

El tramo final del corredor comienza, en el extremo este con dos jambas sobre las que apoya una gran losa de granito (nº 26 en fig. 6) que en gran parte se introduce hacia el interior de la propia cámara circular. Esta circunstancia determina la existencia de una secuencia estratigráfica vertical en la que se enlazan las relaciones entre los elementos de la cámara y el corredor, resultando como: en primer lugar, la construcción se inició con la colocación de estas jambas monolíticas de arenisca a modo de pilares laterales, simultánea o ligeramente posterior se levanta el muro de cuarzoarenita que le da cobertura lateral. Sobre ellos se coloca el gran bloque de granito nº 26 y con posterioridad se termina el muro de la cámara, que habíamos visto como en este sector se adapta a la jamba previa. En la propia cámara se continúa con la ejecución del tramo superior de grandes bloques de arenisca que vemos como se superpone a la losa nº 26 y finalmente se coloca la gran losa de la cubierta (nº 27). Ello otorga un papel primordial a estos salientes monolíticos pues se constata su situación en el inicio de la secuencia constructiva y su significación estructural y de diseño premeditado por su funcionamiento como soportes maestros de la construcción de muros y cubierta (fig. 6).

A partir de este punto la cubierta se desarrolla con una alternancia de losas de granito y areniscas (números del 26 al 19) hasta alcanzar la mitad de este tramo final, siendo las restantes de la mitad oeste exclusivamente de arenisca (números del 18 al 15). Salvo en la primera que se introduce en el círculo de la cámara con dos frentes claramente perfilados, en ninguna otra son apreciables labores de cantería. Sin embargo, los laterales se ajustan muy finamente entre bloques denotando una selección y colocación no aleatoria. En lo observable desde el interior del *tholos*, las formas de las losas son alargadas trapezoidales o tendentes a rectangulares con frentes regulares y las caras vistas uniformes, pero con las irregularidades propias de su origen, por tanto, sin apariencia de tratamiento o acabado alguno de origen antrópico. Las anchuras no son homogéneas y oscilan entre un máximo marcado por los 1,65 m del bloque nº 24 y el mínimo medido en el nº 20 con 0,75 m; y en cuanto al espesor los huecos dejados por alguna de las uniones permiten medir grosores superiores a los 20 cm, salvo la nº 13 con un espesor variable de 20 a 13 cm (hacia el este). Existe además una tendencia a ser más gruesas hacia la cámara, pues a partir de la 18 los espesores superan los 30 cm, culminando en la 26 con 46 cm.

El tramo intermedio queda comprendido entre las dos compartimentaciones centrales realizadas con monolitos verticales de piedra arenisca. La más oriental posee dos jambas laterales que sostienen un dintel (losa nº 14 en fig. 6), también sobresaliente hacia el interior del corredor. Estratigráficamente el dintel no da soporte a las losas de la cubierta, como en el caso de las jambas de la cámara, sino que se introduce en los rellenos superiores dejando a éstas únicamente en contacto con su lateral; es pues, un elemento previo y sin valor estructural respecto del sostenimiento de la cubrición. En el otro extremo del corredor únicamente se ha conservado la losa fragmentada de una de las jambas laterales, si bien los antiguos trabajos de excavación constataron la aparición de la fosa correspondiente a la otra gemela (Martín y Ruiz 1995: 418). El diferente plano de alineación vertical entre las jambas y el remate final de la última losa de cubrición señalaría una seriación estratigráfica como la descrita para el caso anterior, con las losas de la cubierta adosadas, no apoyadas, en las jambas (fig. 6).

patina interior (losa nº 10) es indicativa de que la rotura no se ha producido en época reciente (fig. 6).

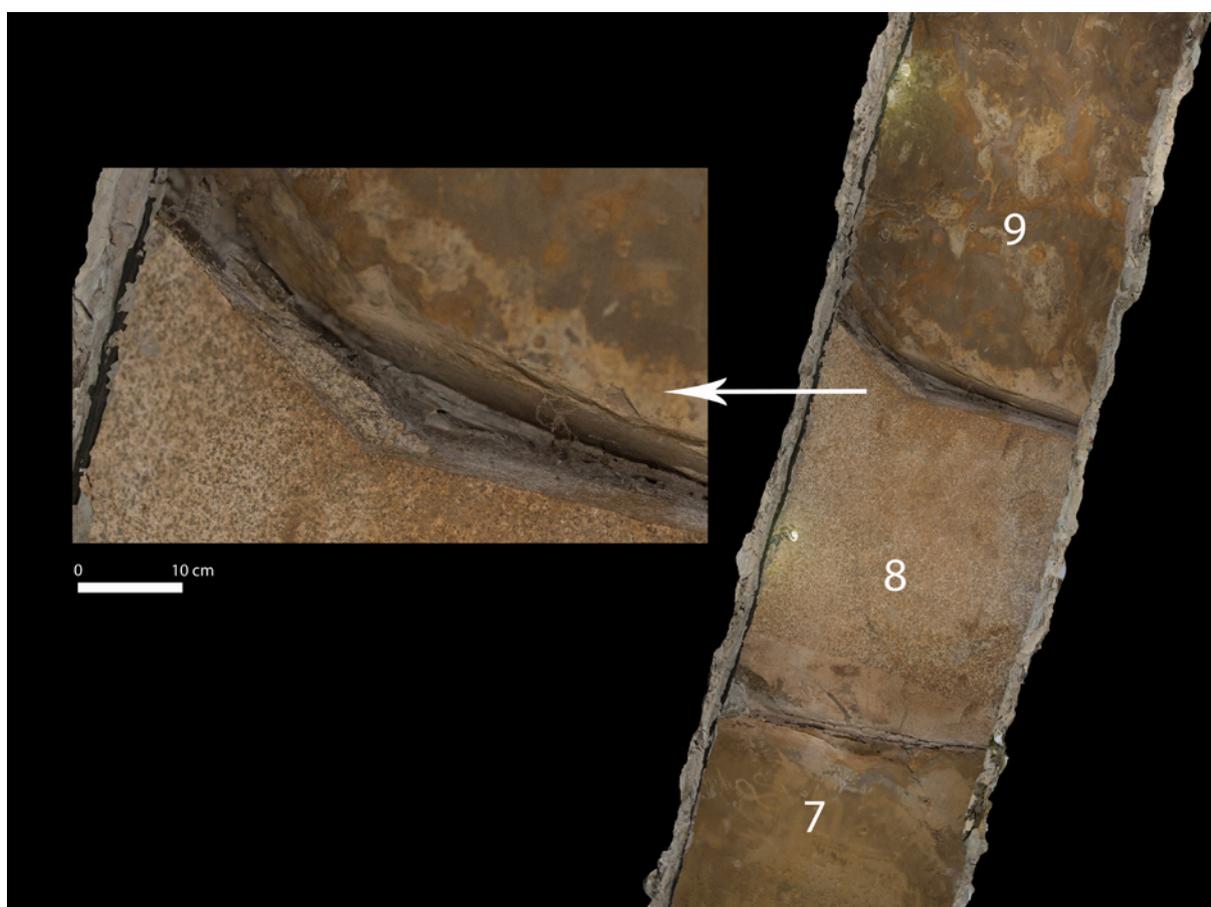
Figura 7. Detalle de corte y desbastado identificado en la losa de granito nº 8 de la cubierta.

correspondiente al único granito de este tramo, muestra dos frentes perfilados superficialmente para formar un ángulo con la misma disposición e inclinación que el que nos muestra la losa nº 26, aquella que desde el corredor se adentra con frente visible en la cámara. Es ésta una caracterización atípica que emparenta a ambas, pues además también la 26 es roca granítica. Quizás algún ensayo de corte o devastado en recto en una pieza más pequeña (la nº 8) podría explicar esta concordancia, pues además el perfilado de la 8 es solo parcial y apreciable en unos pocos centímetros de su espesor total (fig. 7).

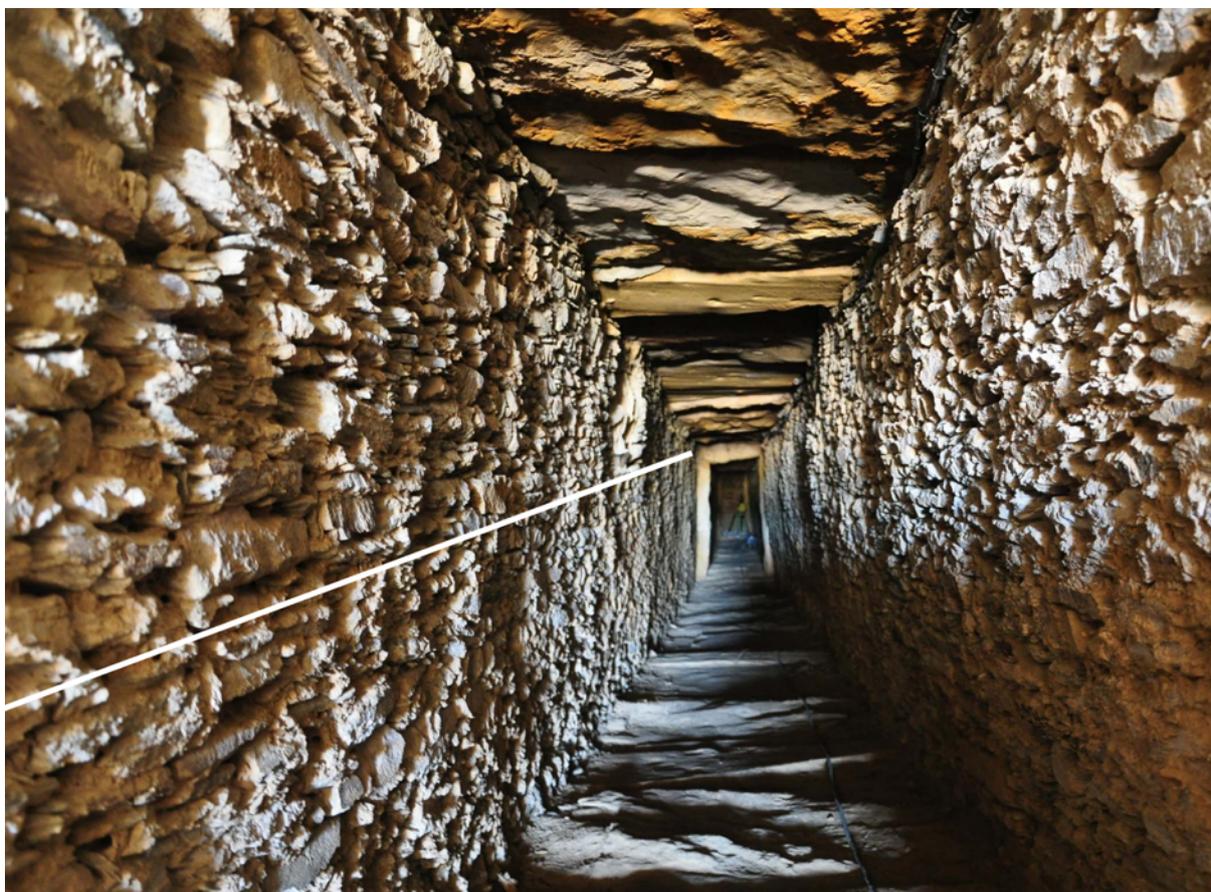
Figura 9. Interior del corredor con alineación oblicua de mampuestos dispuestos como refuerzo estructural.

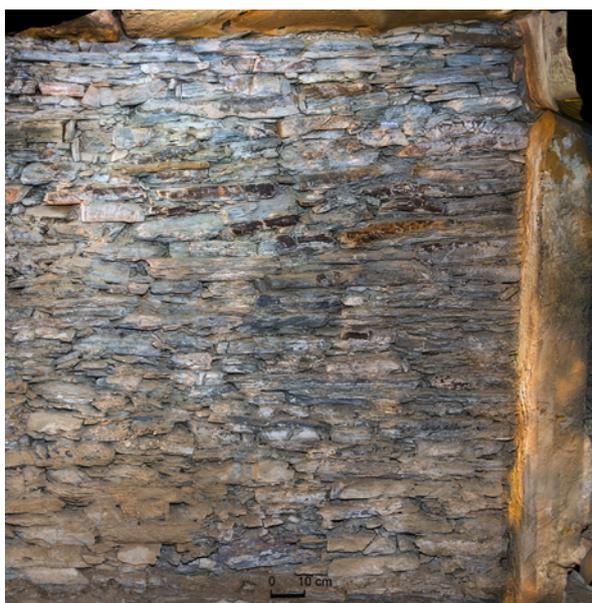
Figura 8. Detalle de la fábrica de mampuestos en el paramento norte del final del tramo intermedio del corredor.

- Acabado: No se aprecia evidencia alguna de acabado exterior, salvo el plano logrado por alineación de la cara externa de los mampuestos (fig. 8).
- Conservación/patologías: Fracturas de bloques por presión superior, disgregación por exfoliado horizontal de origen natural y pérdidas puntuales de algunas piezas pequeñas. También aquí las hiladas inferiores más cercanas al pavimento presentan mayor desgaste de las piezas con desaparición de las superficies planas, alteración de las juntas o pérdidas completas de algún mampuesto. En algunos sectores del paramento sur se aprecia abombamiento central de la fábrica de mampuestos.

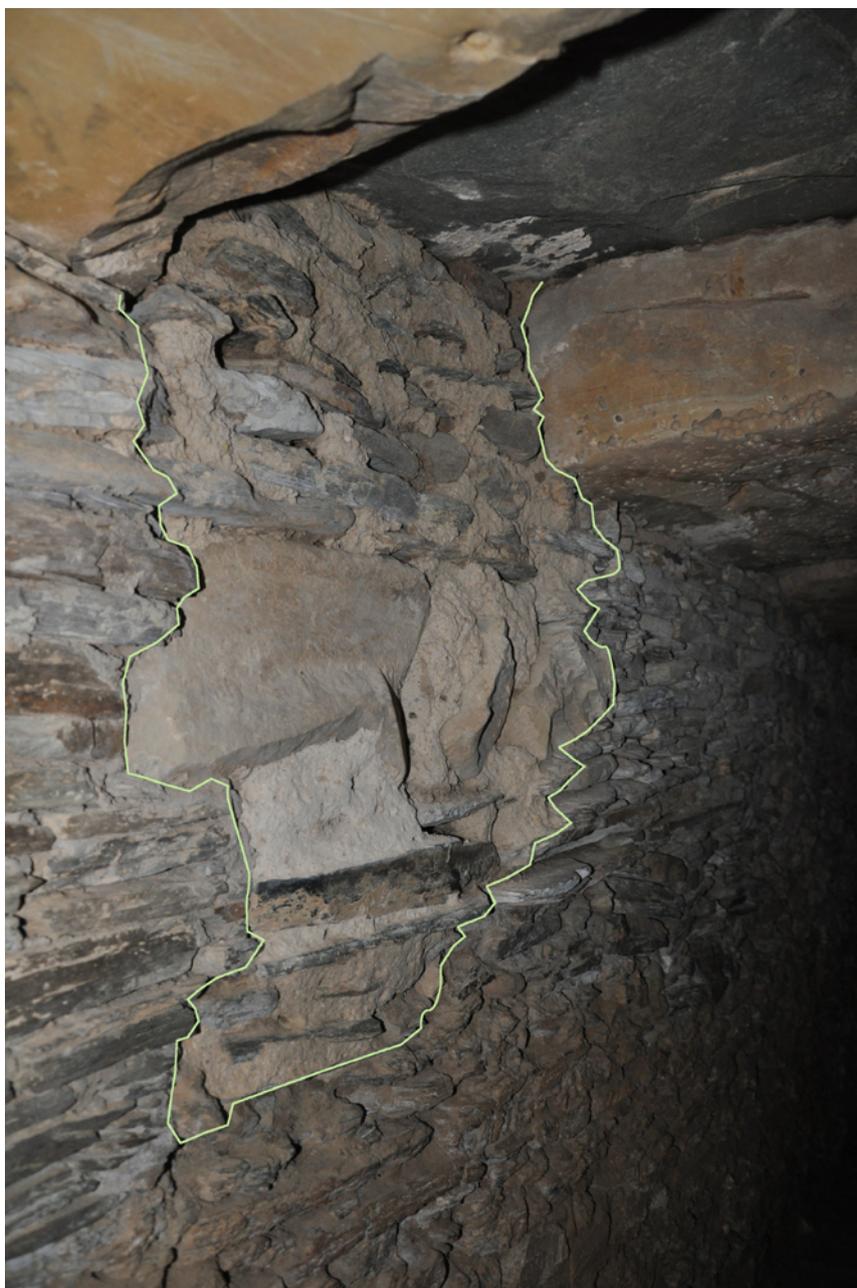
Figura 10. Interfaces de rotura correspondiente al descubrimiento y primitivo acceso al monumento.

En todo el corredor la única interfaz detectada se ha documentado en la pared norte del tramo intermedio y hemos visto como se trata de una rotura producida desde la cubierta que alcanza a la fábrica original del muro originando un taponamiento posterior con un aparejo descuidado con presencia de bloques calizos no devastados y un mortero de cal y arena. La losa de la cubierta es sustituida por una diabasa que además no encaja en la posición original, sino que se sobrepone apoyando en las losas colindantes, y finalmente en el exterior coincide con una concentración de anomalías detectadas por la geomagnética que indican alteraciones del terreno. Todo ello, señales inequívocas de que se trata de un elemento asociado a un evento posterior al de la construcción original y que relacionamos con el lugar de descubrimiento y primitivo acceso al *tholos*, pues además su localización no es discordante con el dibujo original de su descubridor. La clausura de este acceso y por tanto de la obra de reparación se debió producir en una fecha anterior al relato de Cañal (1894) que ya recoge el cierre de esta primitiva entrada (Vargas *et al.* 2019) (fig. 10).

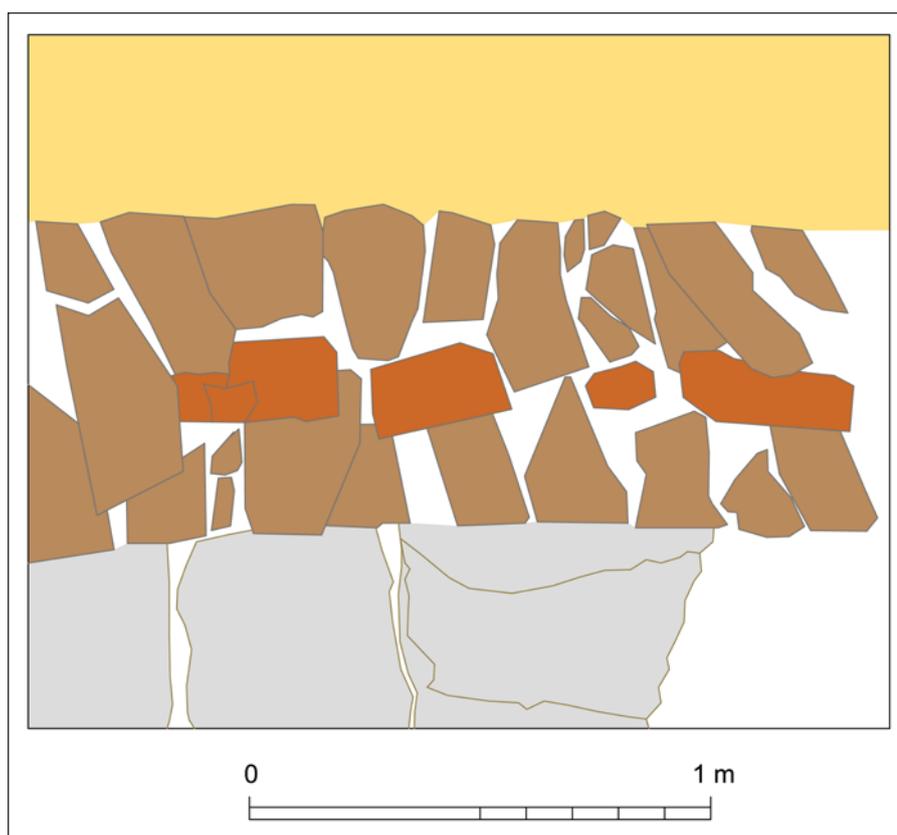
Figura 11. Detalle de la estructura interna de los muros de mampuestos entre el sustrato natural excavado (arriba) y las losas del suelo (abajo). Lado norte del tramo inicial del corredor.

más de tres alineaciones por hilada; dos forman las caras externas del muro y la tercera interna, traba las anteriores mediante mampuestos a soga (fig. 11).

y con trabazón interna de piezas dispuestas a soga (fig. 11). Se muestran en hiladas horizontales o tendentes a la horizontalidad, con cuñas de pequeñas lajas de nivelación. El número de mampuestos por m^2 es prácticamente coincidente (105 en el final, 103 en el intermedio y 99 en el inicial) y el módulo de pieza mayormente utilizada también, pues recurrentemente son piezas con una longitud visible de entre 15 y 25 cm y un espesor de entre 2 y 6 cm. También es común la colocación aleatoria u ordenada, en algún tramo de hiladas, de piezas de mayor tamaño y espesor (40-50 cm y 5-8 cm). Las juntas entre hiladas y/o mampuestos son inexistentes (“a seco”) o de 1-2 cm, y no podemos considerar que el relleno interior, marrónaceo, depurado y muy

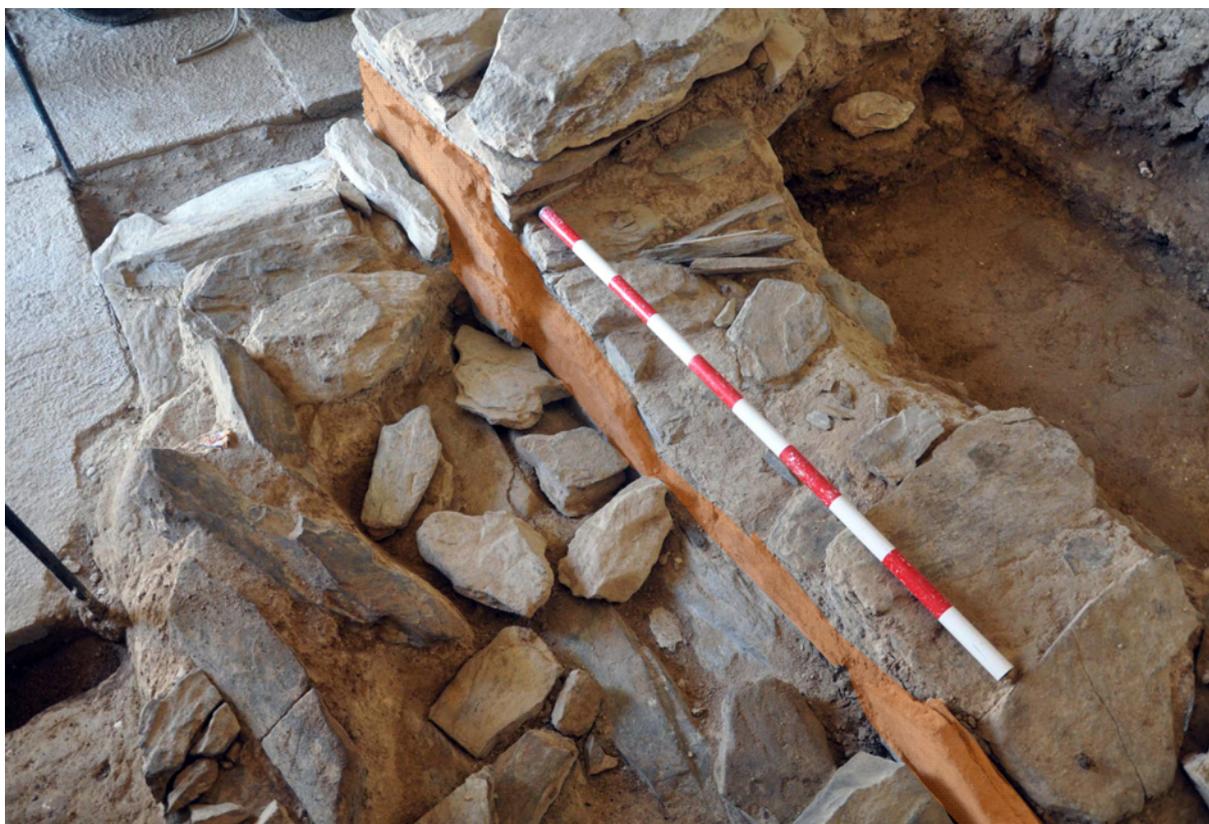
Figura 12. Fachada sur con indicación de línea de aplacado vertical conservada y estructura de taponamiento que la oculta.

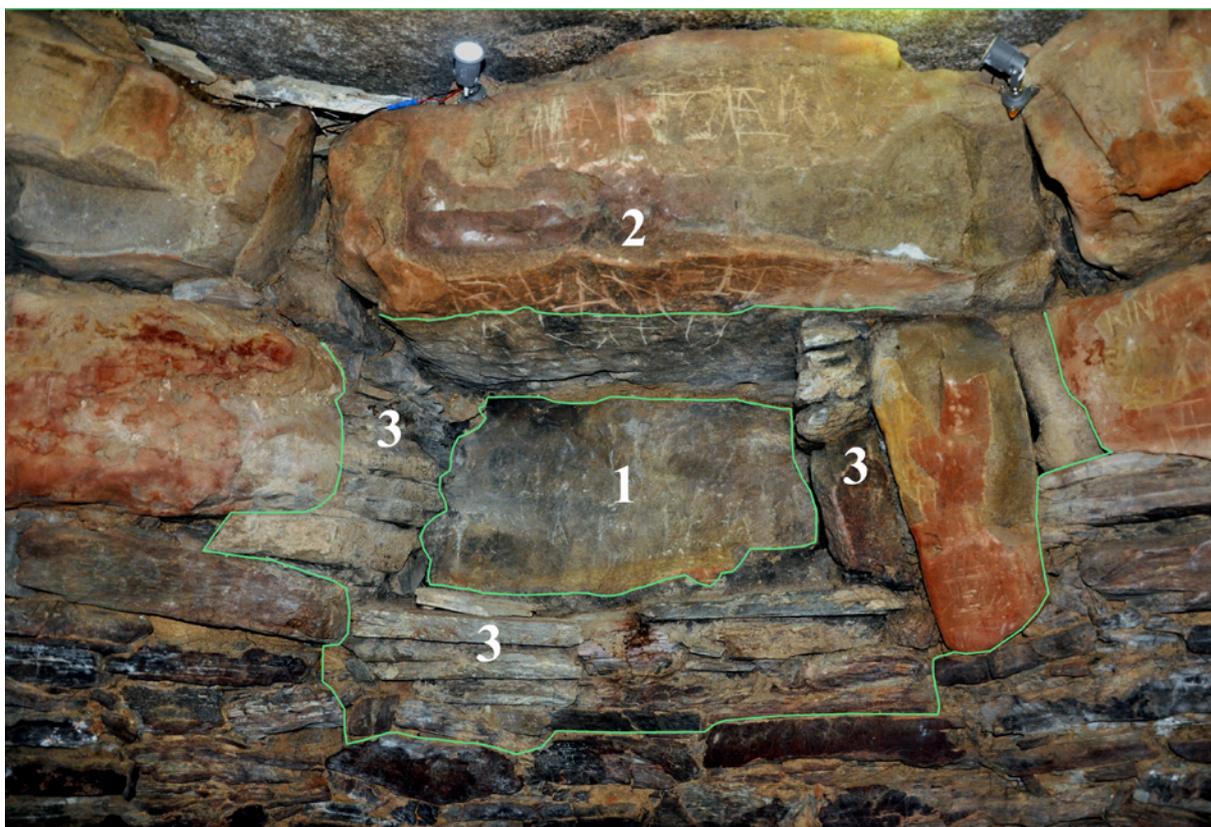
Figura 13. Hornacina de la cámara con indicación de elementos registrados durante el análisis constructivo.

(fig. 13-3); y finalmente la interfaz estratigráfica se señala además por la presencia como material aglutinante de todo este conjunto, de un mortero muy compacto de tono gris oscuro, en todo diferente de las arcillas depuradas marronáceas que hemos podido reconocer entre los intersticios de los mampuestos de la fábrica original (Vargas *et al.* 2019). Nos parece claro que con posterioridad a 1919 (Obermaier 1919: 33) se produjo esta intervención, probablemente con la intención de colocar alguna imagen que cristianizara el lugar, en un fenómeno que ha sido reconocido en diferentes lugares y es especialmente profuso en el Alentejo portugués (García Sanjuán 2008: 42).

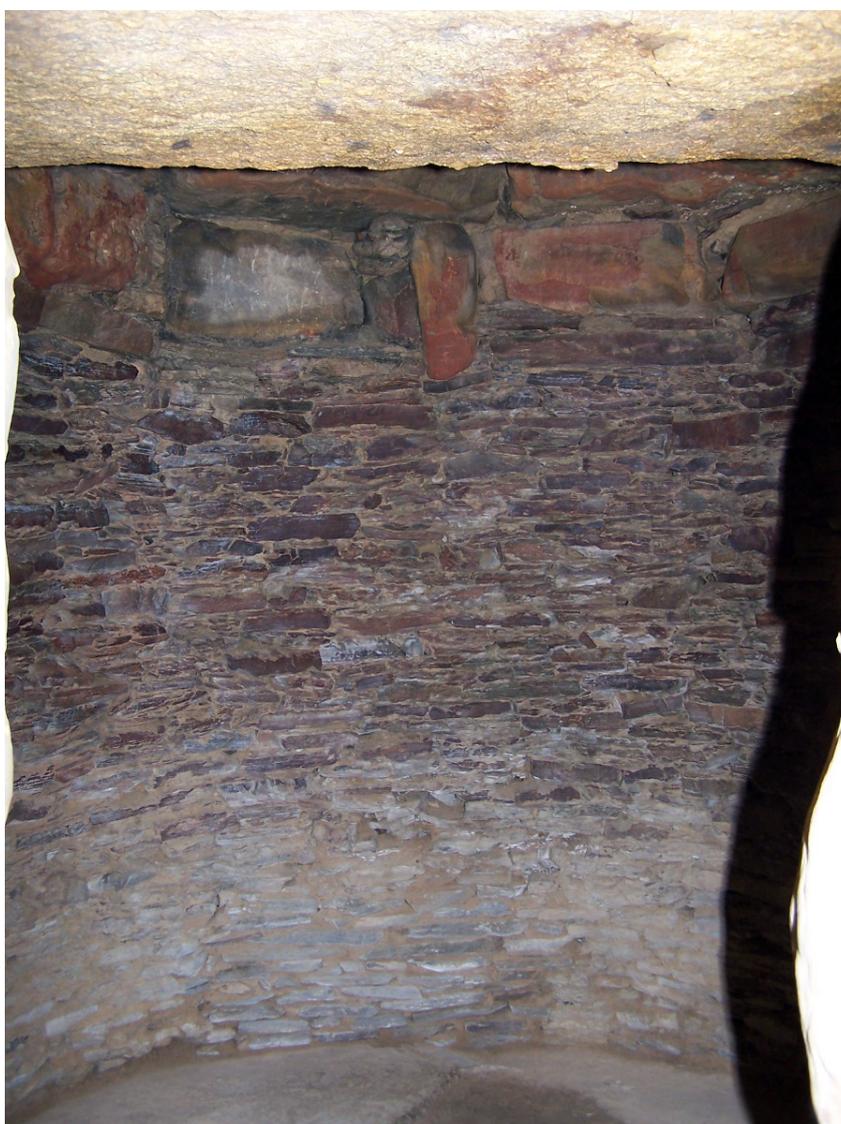
Figura 14. Tonos rojizos apreciables en la superficie exterior de los muros de la cámara.

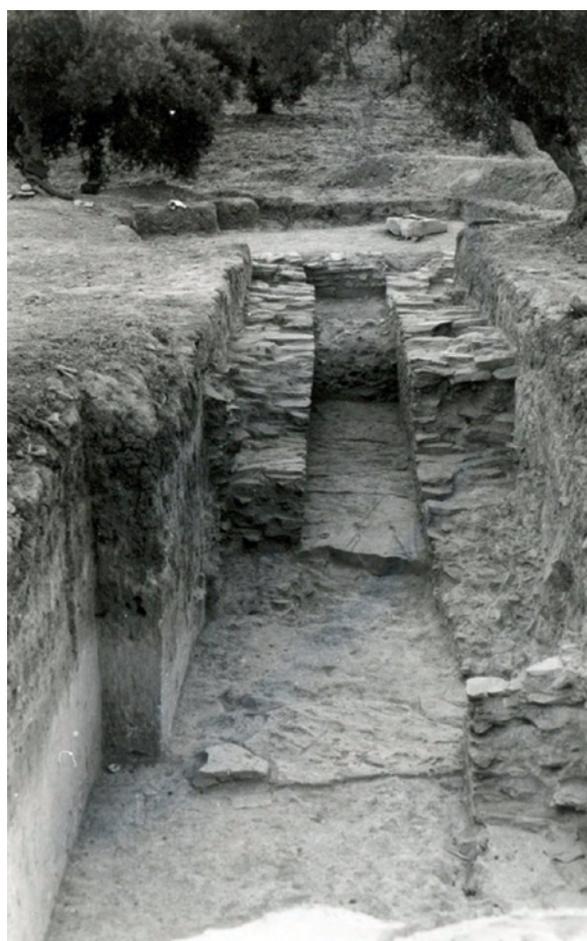
Figura 15. Vista hacia el oeste del tramo inicial del corredor durante la excavación de su colmatación interior; al fondo, gran losa removida. Imagen de 1963 procedente del Fondo Collantes, caja nº 5, Dpto. de Prehistoria y Arqueología de la Universidad de Sevilla.

Efectivamente, el tramo inicial del corredor puesto al descubierto durante las excavaciones de 1963 se encontraba notablemente alterado. Las imágenes conservadas lo muestran con una total ausencia de losas de cubrición y presencia de un relleno interior que colmataba todo su recorrido (fig. 15). Los materiales nunca llegaron a publicarse, pero dos referencias de la, por entonces, directora del Museo Arqueológico de Sevilla son claras al vincularlos con época prehistórica (Fernández Chicarro 1964: 101 y Fernández Chicarro 1974). No se trata de contextos *in situ* sino de rellenos que contienen material prehistórico, lo que sugiere que esta situación se produjo al poco tiempo de abandonarse. Las circunstancias precisas no podemos conocerlas, si bien el desmantelamiento de toda esta parte, en la propia época prehistórica pudo ser un evento de clausura definitiva, acaso como reacción a la profanación y el expolio de los ajuares que poco tiempo después de su deposición se acometió a través de aquella parte más sensible y accesible del túmulo, esto es la más próxima a la entrada, en la que además menor cantidad de tierra habría que retirar.

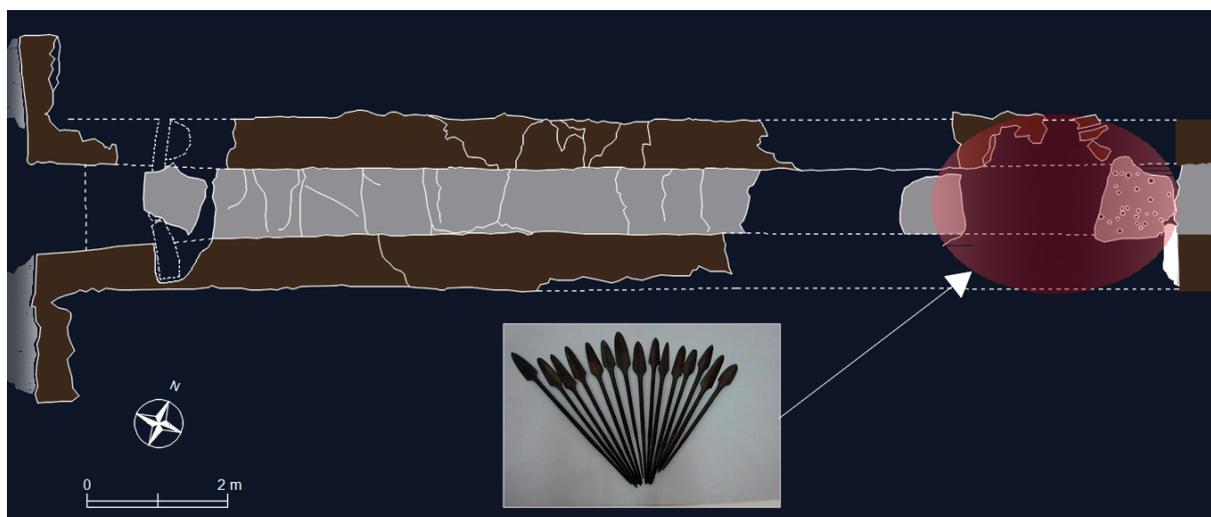
Figura 16. Tramo inicial del corredor. Se indica el probable lugar de localización de las jabalinas.

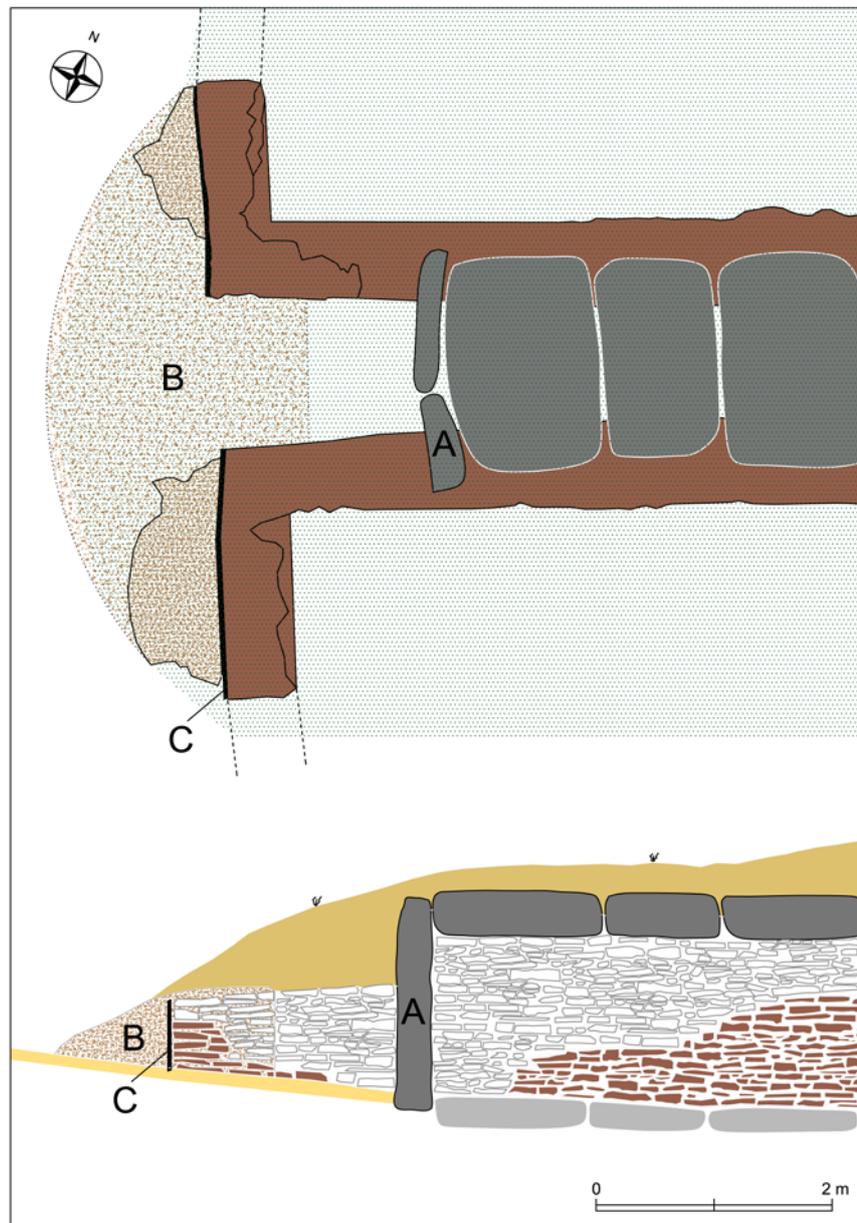
Figura 17. Restitución de la fachada y del tramo inicial del corredor tras la clausura del monumento: A. Losa de cierre, B. Estructura de taponamiento y C. Aplacado de fachada.

función. De modo que durante el uso del *tholos* permaneció abierto al exterior, para con posterioridad ser clausurado y cegado con el muro interior de taponamiento y los rellenos de tierra excavados en 1991-92 (fig. 17).

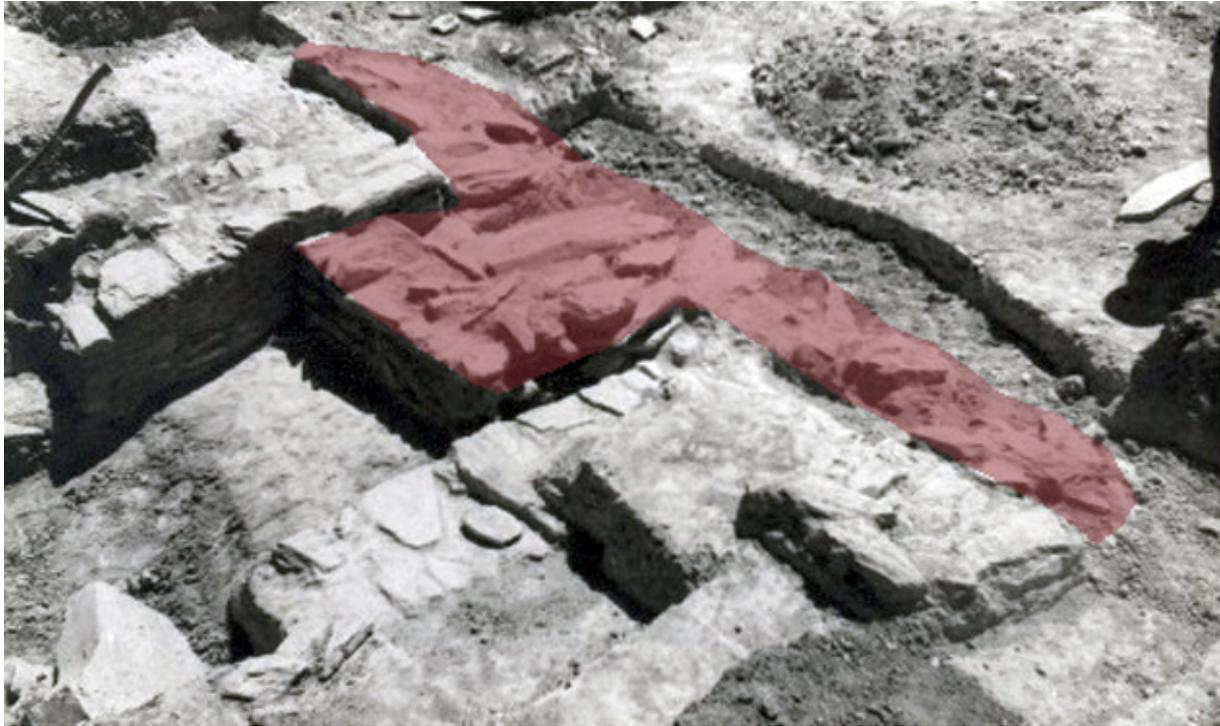
Figura 18. Estructura de taponamiento y clausura definitiva del monumento, imagen de las excavaciones de 1963. Fondo Collantes, caja nº 5, Dpto. de Prehistoria y Arqueología de la Universidad de Sevilla.
