資料 Data

東広島市西条盆地南部の放棄用水路のマッピングとその意義

Mapping of an abandoned irrigation channel in the southern part of Saijo Basin,
Higashi-Hiroshima city, Southwest Japan, and its significance

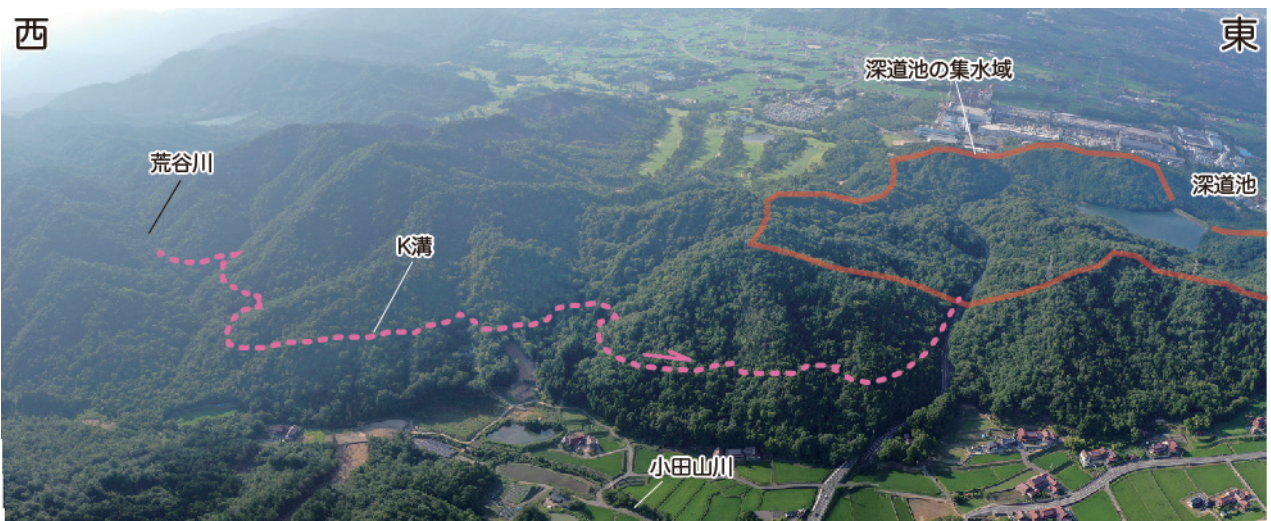
図2 ドローンによるK溝の斜め空中写真

4枚の写真を合成して作成

K溝は、東広島市西条盆地南部の黒瀬川支流小田山川の左岸の山腹を通る素掘りの水路であり、小田山川支流の荒谷川から取水し、深道池(中の峠池)²⁾の集水域の境界にあたる峠まで続く(図1, 図2)。この用水路は、江戸時代後期の新田開発で成立した柏原地区の水田のためにつくられた。柏原地区は、北は古河川、南は小田山川、西は山地、東は黒瀬川本流に囲まれた河成段丘面上にある(熊原, 2017)。段丘面と古河川とは比高約25m、小田山川とは比高5~15m、黒瀬川とは比高25~30mの崖でそれぞれ画されている。段丘面の特徴としては、南西端が標高約230mであるのに対して、北縁~東縁では210~215mと円弧状に北から東に傾斜していることであり、南西端を扇頂とする扇状地が離水した段丘面である(熊原, 2017)。

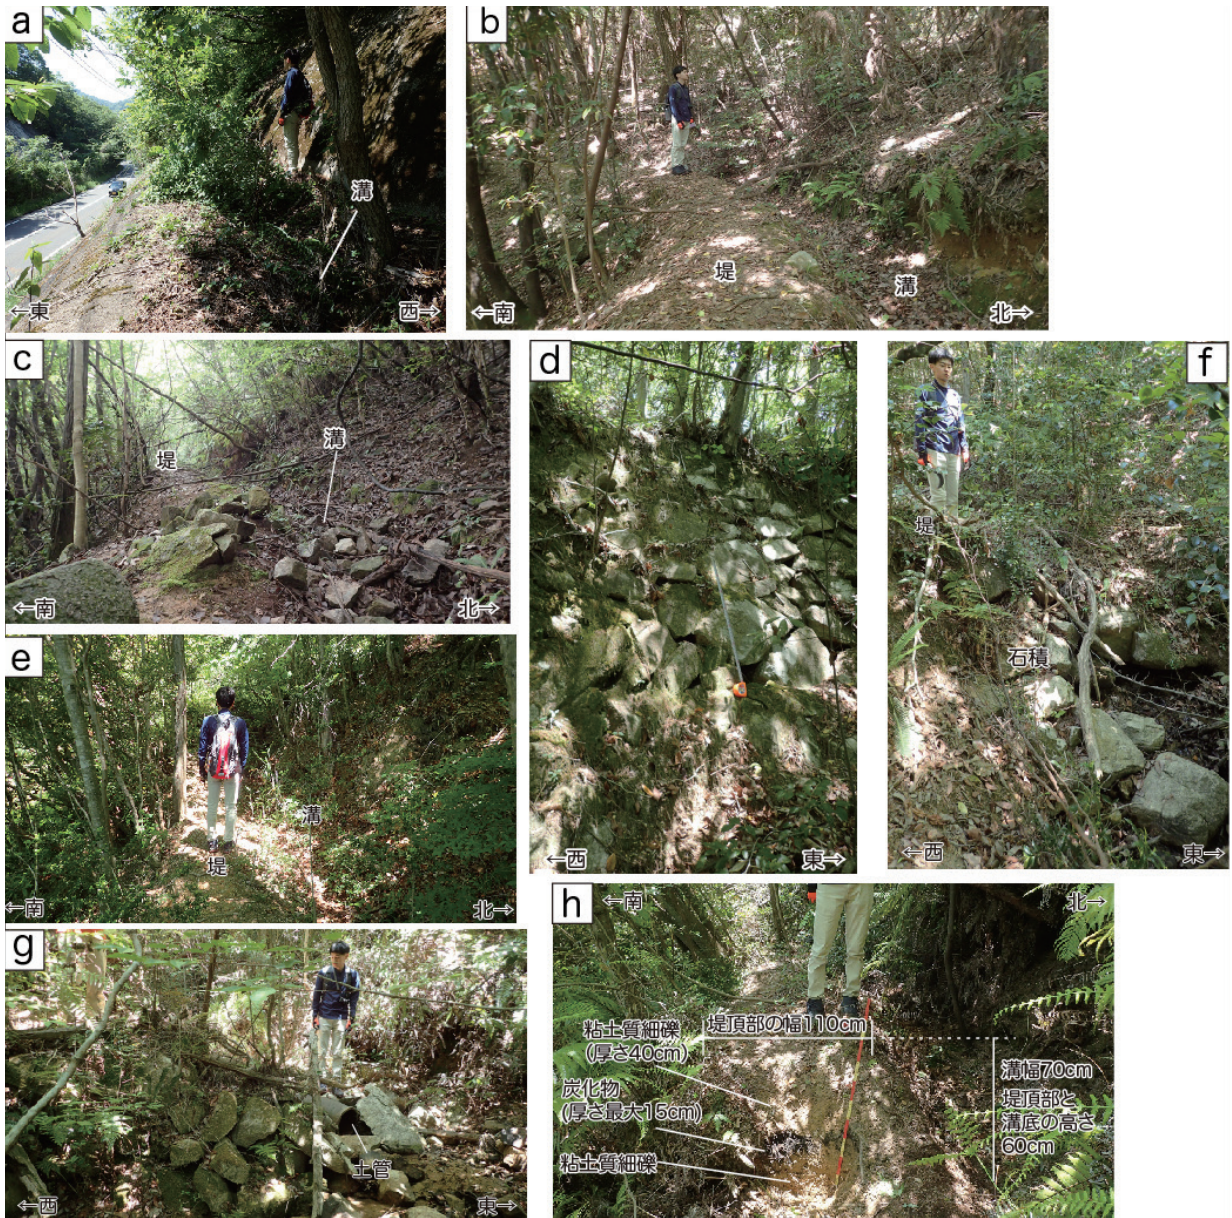
図5 各調査地点の写真

a:Loc.2, b:Loc.5, c:Loc.6, d:Loc.8, e:Loc.9 f:Loc.10, g:Loc.11, h:Loc.12

おこなう。記載した地点の位置は図3に示すと共に、末端からの距離を〈 〉で示す。Loc.1〈0m〉で深道池側へ流れる谷筋に合流する。Loc.2〈10m〉は、深道池へ流れる水系と小田山川へ流れる水系の分水界にあたる(図5a)。分水界付近は、道路をつくる際に分水界西側の山地斜面を削り、その斜面は末端から30~120mにかけてコンクリートで覆われている。道路から高さ約4mの位置に幅2mの犬走り(とら)が設けられており、そこに用水路を通して(図6a)。1981年10月15日に国土地理院が撮影したカラー空中写真(CCG811_C11B_37)には、白色のコンクリートの中に黒色の細い筋が見えており、用水路と判断される(図6a)。一方、1975年1月31日撮影のカラー空中

部の幅が約110cm、堤の頂部と溝の底まで深さ約70cm、溝の幅が約100cmである。Loc.5〈280m〉(図5b)とLoc.6〈400m〉(図5c)は、比較的植生が少なく用水路の構造が良くわかる地点である。両地点とも山の斜面に堤と溝がほぼ平行につけられているのがわかる。Loc.6では、堤の基礎に使われたと見られる切石がむき出しになっている。Loc.7〈540m〉では、ハンディレーザー測距器を用いて、用水路に直交する簡易断面図を作成した(図7)。用水路の断面構造は、堤頂部の幅が約100cm、堤の頂部と溝の底まで深さ約70cm、溝の幅が約80cmであり、用水路全体を通してこの形状が一般的である。ここでは、堤の外側に径30cm程度の切石の石積が認められた。Loc.8〈660m〉では、堤の外側(南側)に高さ2.4mの石積をみることができる(図5d)。使われている石の径は最大約60cmの切石である。Loc.9〈760m〉では、枯れ葉や土壌の埋積により当初の溝の深さより浅くなっている(図5e)。谷を横切る地点であるLoc.10〈850m〉では、径50cmの切石からなる高さ約2mの石積が堤の外側に認められる(図5f)。ただし、石積の積み方は乱雑である。Loc.11〈910m〉では、大きな谷を用水路が横切る箇所であり、大雨時には水量が多くなる。そのため、単純に谷を横切って堤をつくる構造では堤が水流で破壊される可能性が高い。その解決方法として、谷に高さ1mの石積の堰を築き、堰の中に用水路をつなぐ土管を配置する方法がとられている(図5g)。この谷を流れる水は堰の上面を流れるため用水路には流入しない。また大雨時の水も堰の上を流れるため用水路が破壊されにくい。ただし、ここでは堰が洪水により破壊され、修繕されないまま放置されているため、堰の中にあつた土管が見えている。土管

の構造は長さ61.8cm、外径36cm、厚さ2.5cmであり(図8a, b)、片方の口の径が土管の厚さ分だけ少し大きくなっていて、隣の土管と結合する際に外れない工夫が見られる。また、この結合部は常に上流側になるように設置されていて、接合部から水がもれない仕組みとなっている(図8c)。Loc.12〈980m〉では、2018年西日本豪雨に伴う斜面崩壊により、堤の断面構造を見ることができた(図5h)。堤頂部の幅は約110cm、堤頂部と溝底の高さは約60cm、溝底の幅は約70cmである。堤を構成する地層は主に粘土質細礫からなるが、堤頂部から40cm下に層厚最大15cmの炭化層が見られる。炭化層がある理由はわからないが、堤をつくる際に堤の中央に何らかの意図をもって炭化層を積んだ可能性がある。Loc.13〈1120m〉は、Loc.11と同じく比較的大きな谷を用水路が横切る位置にある。ここでは、この用水路で最も大規模な石積をみることができる。谷の中に約4.5mの高さの石積があり(図9, 10)、形の不揃いな切石からなる。Loc.13では、堰の上部が壊されていて、土管の一部を確認することができるため、当初は土管を覆う高さまで堰の頂部があつたと見られる。末端から1180m~1330mにかけては、土砂の埋積あるいは崩壊による

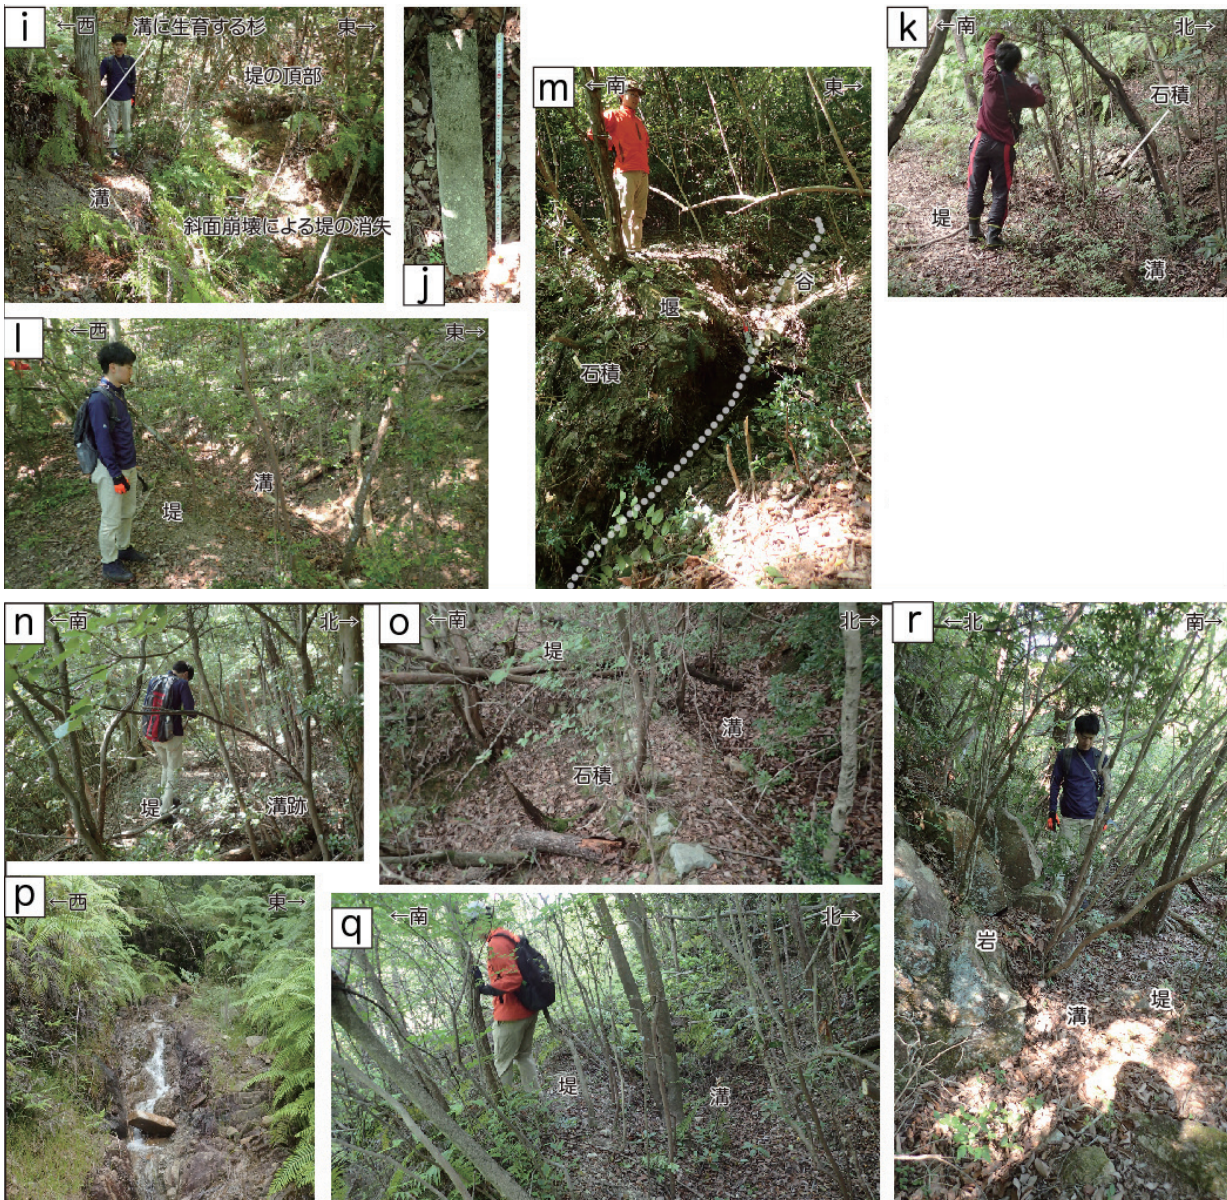
図5 (続き) 各調査地点の写真

i:Loc.14, j: Loc.15, k:Loc.16, l:Loc.20,m:Loc.21, n:Loc.24, o:Loc.25, p:Loc.26, q: Loc.27, r:Loc.28

り用水路の全部もしくは一部が消失している。Loc.14〈1320m〉の周辺では、溝の中に比較的大きな木が生えていることが多く、直径26cmの幹の杉も溝の中に生えており、長期にわたり水路が使われていないことを示す(図5i)。Loc.15〈1380m〉には、長さ61.5cm、一辺11cmの「郷財」と彫られた石柱があった(図5j)。おそらく郷田財産区の略と考えられ、この用水路が郷田財産区(郷曾と田口の一文字ずつをとって郷田)に関連するものといえる。Loc.16〈1400m〉では、溝の頂上側に沿って、高さ40cmの石積が連続的に組まれている(図5k)。Loc.17〈1470m〉では、谷の中に高さ1.4mの堰をつくり、堰の中に土管をいれるタイプとみられる。堰の保存状態がよいため、堰の中の土管が露出していない。Loc.17の堰がある地点の集水域は、他の堰がつくられている地点の集水域に比べて面積は著しく狭い。そのため、大雨時であっても水量は少なく、堰の破壊が生じなかったとみられる。Loc.18〈1510m〉、Loc.19〈1560m〉では用水路の山頂側に石積が断続的に見られる。石積の高さは70~130cmであり、石積の上には平坦面がつくられているので、平坦面は畑として利用されていた可能性がある。Loc.20〈1600m〉ではK溝の一般的な構造がみられ、小高い堤と浅い溝のセットからなる(図5l)。Loc.21〈1670m〉は、谷の中に堰を設けて、堰の中に土管を敷設している(図5m、図11)。ここでは、水流による堰の破壊により、敷き詰められた石の中に割れた土管が見える。土管は堰の頂部から約90cm下に埋設されていた。Loc.22〈1700m〉では、堤の構造がよく見える断面があり、堤の頂部の幅は100cm、頂

部と溝の底の比高は40cmである。露頭の高さは1.3mで、細礫混じりで層構造のないルースな砂からなる。Loc.23〈1770m〉では山頂側に高さ30cmの石積がある。Loc.24〈1780m〉では、溝が埋められているため堤と溝の高低差がほとんどなく、山地斜面に細いステップが残る程度である(図5n)。Loc.25〈1810m〉では、堤の外側に高さ30cmの石積が見られる(図5o)。おそらく斜面崩壊が起きたために、石積で堤を作り直したと見られる。末端から1950-70mの区間では、用水路が消失している。Loc.26〈1960m〉には、用水路が横切る谷で最も大きな谷がある。現在、この谷の河床には基盤岩が露出しており、過去に土石流がきて谷底の堆積物を押し流したと見られる(図5p)。Loc.26における谷の集水域の大きさ(図3の破線の集水域)を考えると、ここに堰が設けられていた可能性は高く、土石流により用水路の構造物が流出してしまったとみられる。Loc.27〈1970m〉で再び堤と溝が認められるものの、周辺の斜面と同様の植生となりつつある(図5q)。Loc.28〈2100m〉では、岩を切って用水路がつけられている(図5r)。Loc.29〈2170m〉が荒谷川とK溝との交点であり、用水路の取水口にあたるが、取水するための堰などの構造物は認められなかった。
