UNIVERSIDAD DE CUENCA

Facultad de Odontología

Éxito y fracaso de restauraciones postendodónticas individuales

Trabajo de Titulación previo a la
obtención del Título de Odontólogo

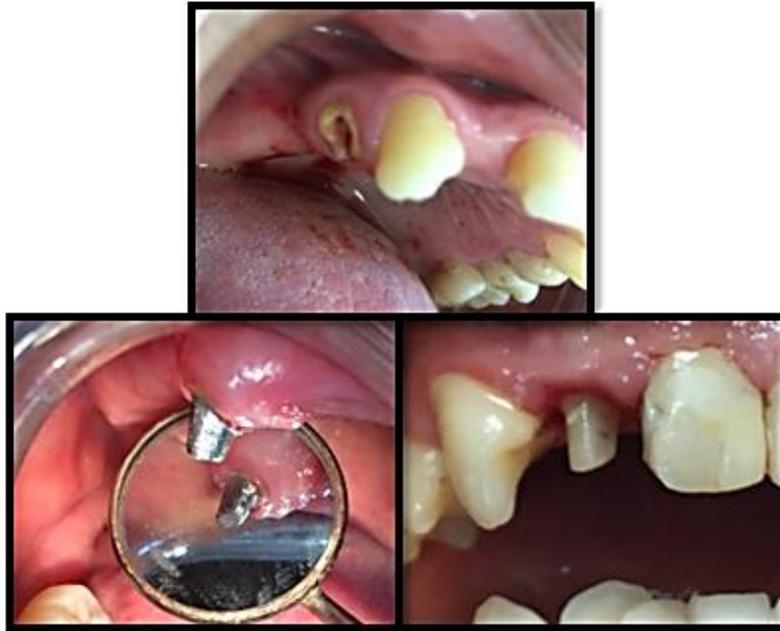
FIGURA 1. DESCEMENTACIÓN DE POSTE-CORONA Y DESCEMENTACIÓN DE

**CORONAS EN DIFERENTES TIPOS DE POSTES.**

Un indicador irrefutable de fracaso en la terapéutica realizada, es la ausencia de la restauración postendodóntica in situ, es decir la descementación del poste o la corona de la estructura del diente previamente tratado (45). Clínicamente se observa por la pérdida de la restauración o alteración de su ubicación (Ver Figura 1). Autores como Ferrari en el año 2000, 2007 y 2017, Signore en el año 2009 y Marchionatti en el 2017, utilizaron esta variable demostrando su importancia para determinar el éxito o fracaso de este tipo de restauraciones (11) (12) (20) (2) (37) (45).

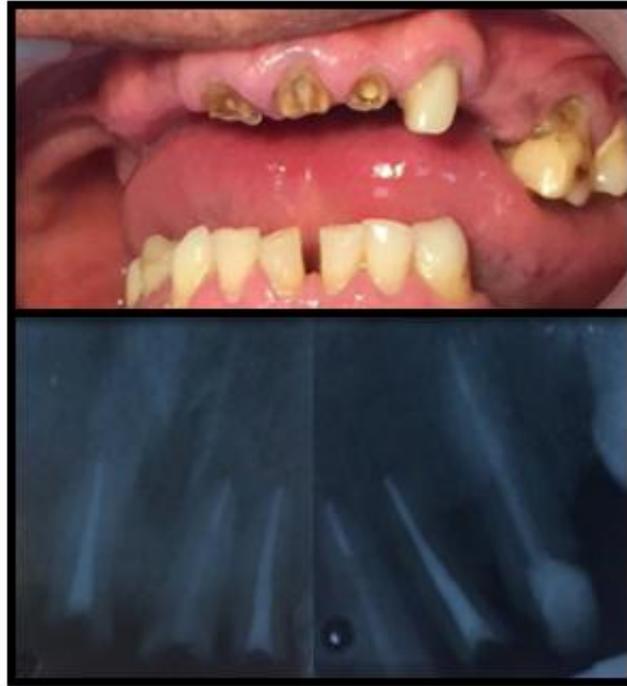
FIGURA 2. FRACTURA DE POSTE, VISTA CLÍNICA Y RADIOGRÁFICA.

Se considera como fractura o pérdida de la integridad del poste intrarradicular, cuando hay la separación del poste en dos partes a la examinación clínica y radiográfica (Ver Figura 2), evidenciando el fracaso de la terapéutica empleada (46). Se la puede observar radiográficamente como una línea o franja radiolúcida vertical, horizontal u oblicua en la longitud del poste (47) o al realizarse la inspección clínica mediante presión digital o instrumental de la restauración postendodóntica, se observa la separación de los dos fragmentos del poste (11) (12) (37) (45) (48).

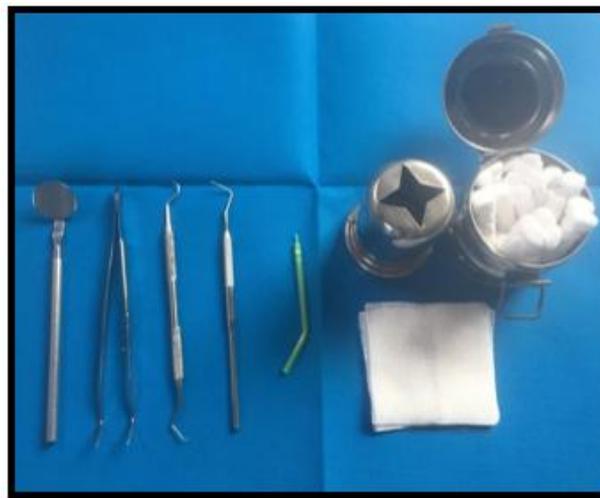
FIGURA 4. INSTRUMENTAL UTILIZADO EN EXAMEN CLÍNICO.

Para el examen clínico se procedió con el cumplimiento de todas las normas de bioseguridad: el uso de guantes desechables, gorro, mascarillas, mandil y gafas. Se utilizó un set de diagnóstico básico (Ver Figura 4) que consta de: espejo intraoral, pinza algodонера, explorador DJ17, sonda periodontal y jeringa triple, debidamente esterilizado en el Area de esterilización de la facultad (Ver Anexo VI), tambor con torundas de algodón, tambor con gasas y porta desperdicios. El sillón odontológico se desinfectó alcohol etílico al 60% y se cubrió con plástico desechable. Para proteger al paciente se le colocó un babero de nylon, una toalla de papel descartable y gafas protectoras para los ojos.

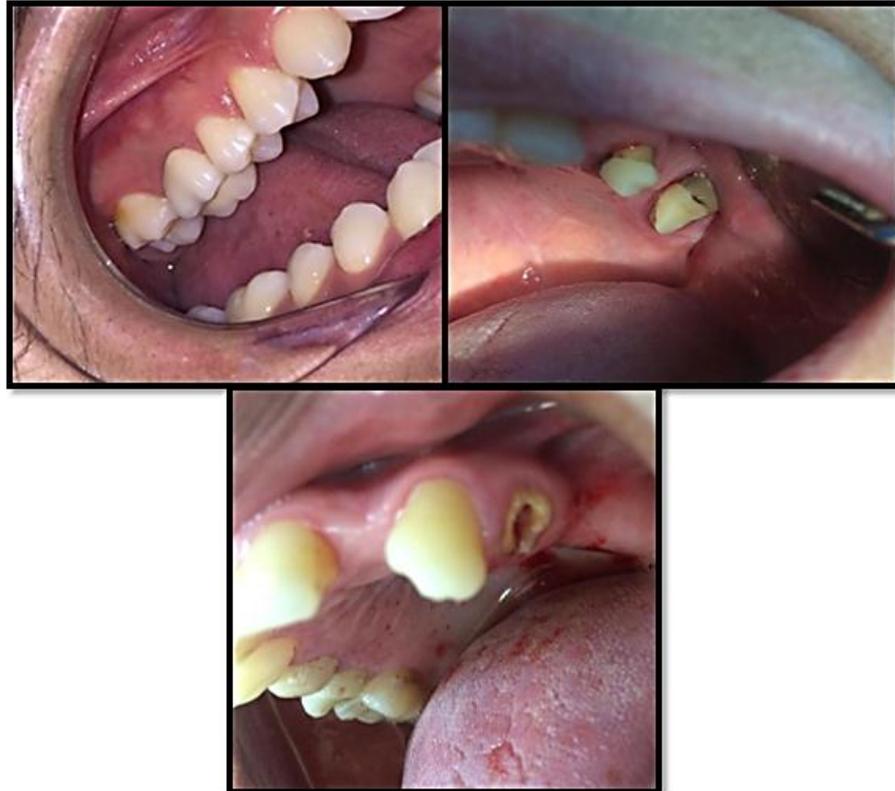
FIGURA 5. Presencia y ausencia de restauraciones postendodónticas

individuales de poste-corona.

paciente. Cuando las restauraciones no se encontraron en la cavidad bucal, se contabilizó como fracaso inmediato (Ver Figura 5).

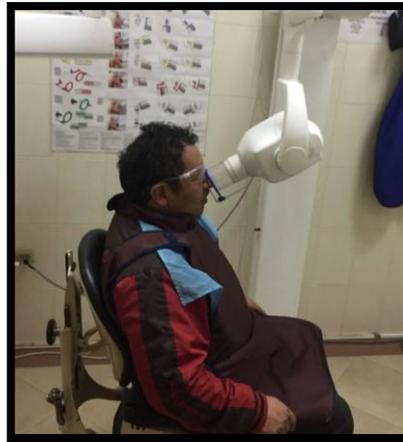
FIGURA 5. EXAMEN RADIOGRÁFICO EFECTUADO A LOS PACIENTES.

Se trasladó al paciente al área de Radiología de la Facultad de Odontología de la Universidad de Cuenca, en donde se le colocaron todas las barreras de protección necesarias (chaleco de plomo con protector de cuello), para posteriormente efectuar la toma de una radiografía periapical de la pieza dental correspondiente (Ver Figura 6).

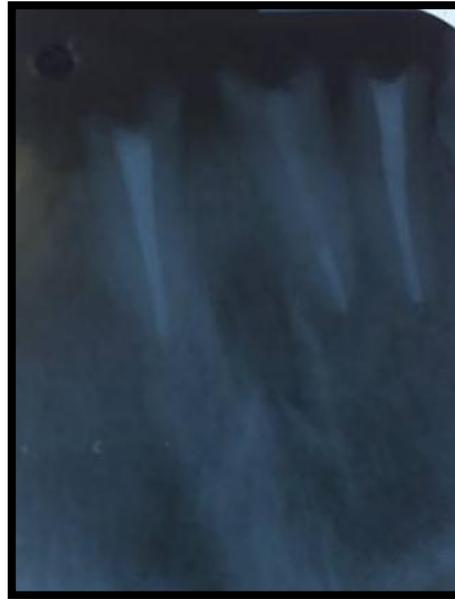
FIGURA 6. FRACASO RADIOGRÁFICO DE RESTAURACIÓN POSTENDODÓNTICA INDIVIDUAL.

Se utilizó la técnica del paralelismo (47), mediante el uso de posicionadores radiográficos (*Posicionador CONE Maquira*). La fractura del poste intraconducto se comprobó al observar la presencia de una imagen radiolúcida lineal en la estructura del poste, como indicativo de discontinuidad en su estructura. Ratificando así el fracaso de la RPI analizada como se lo puede observar en la Figura 7 (47).
