TOPCART REVISTA DEL COLEGIO OFICIAL DE  
INGENIERÍA GEOMÁTICA Y TOPOGRÁFICA

CONGRESO INTERNACIONAL  
DE GEOMÁTICA Y CIENCIAS  
DE LA TIERRA.

# **33. EVOLUCIÓN DURANTE 141 AÑOS (1875-2016) DEL RETROCESO DE LA LÍNEA DE COSTA DE LA PLAYA DEL PUNTAL-SOMO-LAS QUEBRANTAS (CANTABRIA).**

**AUTORES:  
JOSÉ JUAN DE SANJOSÉ BLASCO, MANUEL GÓMEZ LENDE, JORGE JUAN ROMO BERLANA,  
ENRIQUE SERRANO CAÑADAS Y MANUEL SÁNCHEZ FERNÁNDEZ**

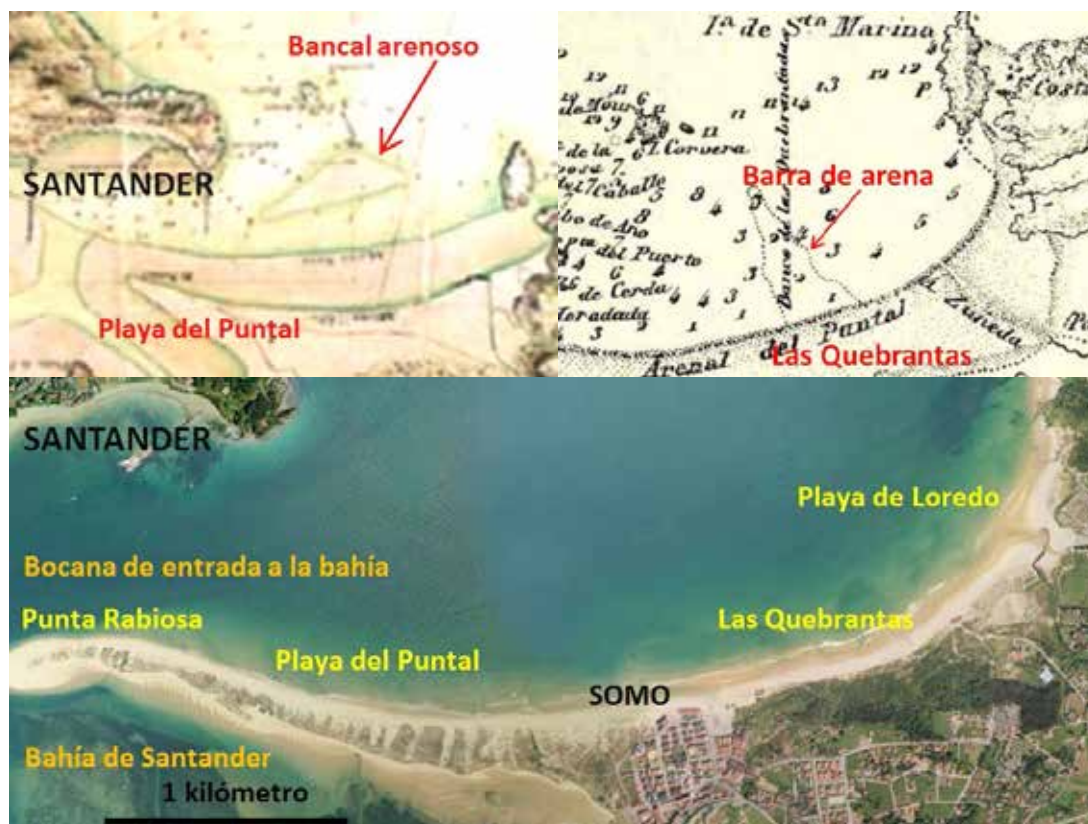
Figura 1. Cartografía (año 1726) de la playa del Puntal con el bancal arenoso. Cartografía (año 1860) de la zona de Las Quebrantas con la barra de arena. Ortofotografía (año 2010).

Por ello, en la evolución de la cartografía histórica de la playa del Puntal-Somo-Las Quebrantas-Loredo puede comprobarse los continuos cambios geomorfológicos de la línea de costa. Así, en la cartografía de Santander y su entorno realizada por Isidro Próspero Verboom de 1726 (Servicio Geográfico del Ejército) se representa un bancal arenoso que emergía en las bajamares vivas, enfrente de Las Quebrantas (Figura 1). Esta zona coincide con la actual bocana de entrada a la bahía de Santander, con un calado en la actualidad de 16 m sobre el nivel medio del mar en Alicante.

Posteriormente, en la cartografía de 1860 realizada por Francisco de Coello (Instituto Geográfico Nacional), ya no existe el bancal arenoso, pero se aprecia una barra de arena perpendicular a la zona de Las Quebrantas, donde se indica que había un calado de 1 a 3 metros, mientras que la zona circundante tenía calados de 3 a 8 metros (Figura 1). Hay estimaciones que señalan que hubo retrocesos de 210 m en la zona de Las Quebrantas, entre los años 1870 y 1926 (Badia, 2003).

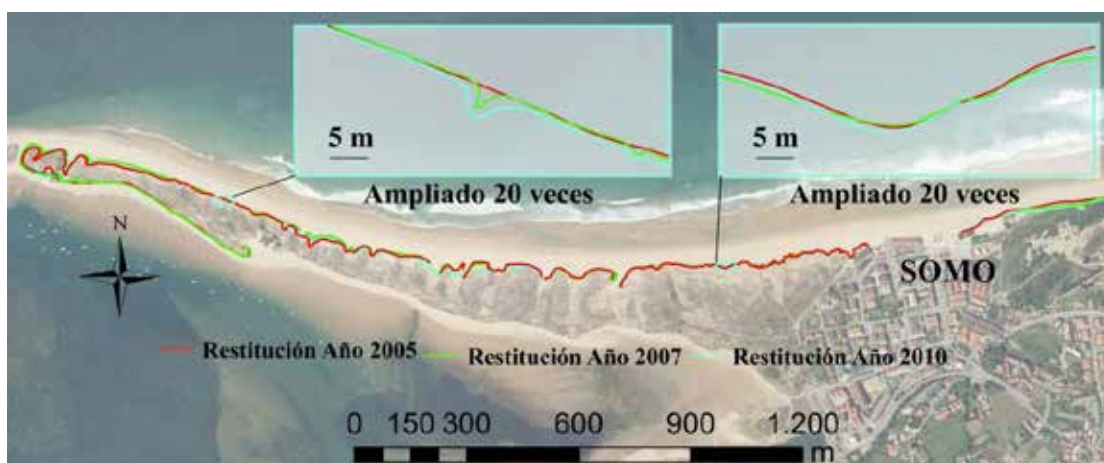
Figura 6. Restituciones de los vuelos aéreos (2005, 2007, 2010) de la playa del Puntal-Somo, donde solo se representa la cabeza del talud arenoso.

En la zona de la playa del Puntal-Somo se ha restituido la curva de nivel de cota 0, el pie y cabeza de talud (la curva de 5 m está incluida entre la cabeza y el pie de talud), de los vuelos fotogramétricos de los años: 2005, 2007 y 2010 (Figura 6).

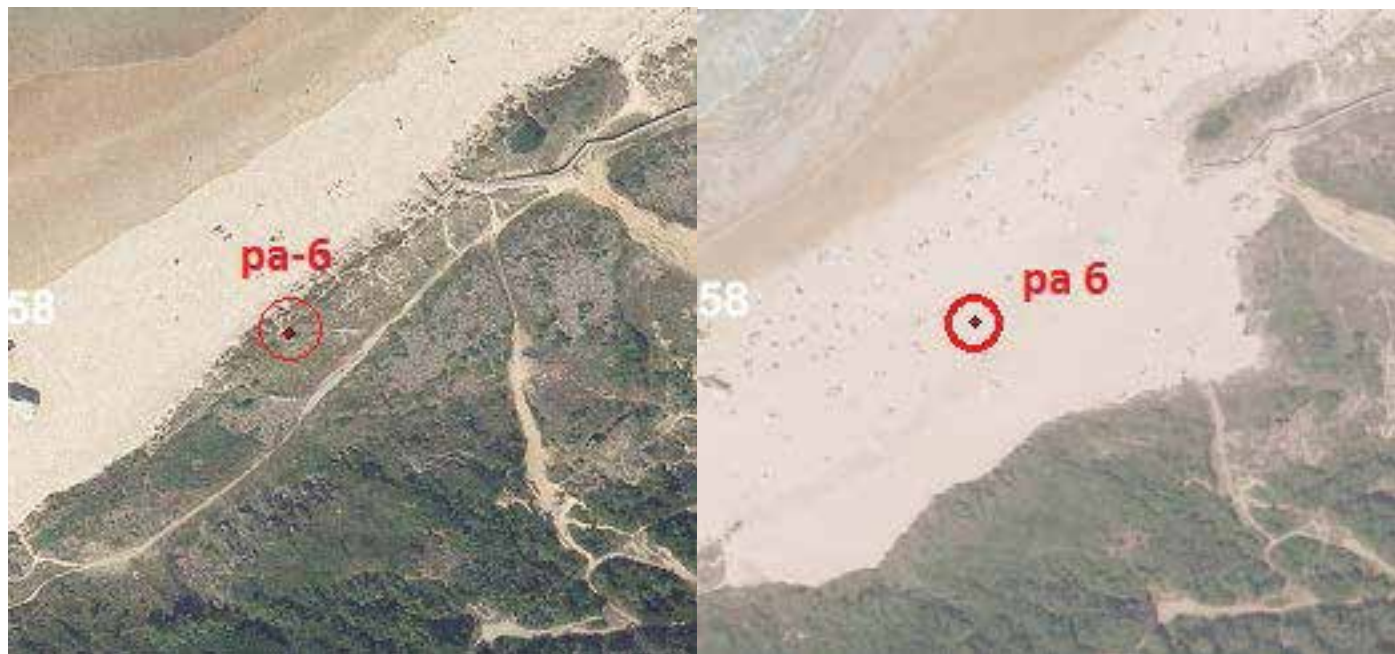
Figura 9. Situación del punto de control 6, en las fotografías aéreas (2010 y 2014).

En la tabla 1, se indica la situación particular del punto 6, la cual es debida a su desaparición por los continuos temporales en el invierno de 2013-14 (Figura 9). Por tanto, en el año 2014 se le ha dado las mismas coordenadas planimétricas que tenía en el año 2010, y a partir de ahí se ha determinado su posición altimétrica (3,318 m). Donde la pérdida de cota de este punto para el año 2014, fue de 5,10 metros con respecto al año 2010.

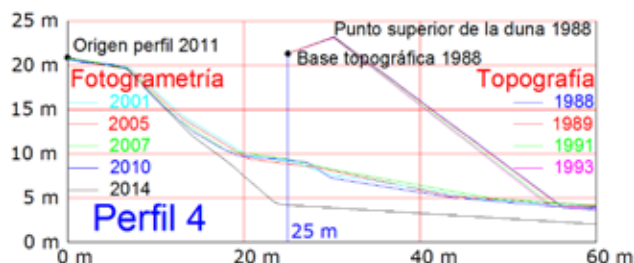
Figura 10. Evolución fotogramétrica del perfil 4 en el periodo 2001-2014, con respecto a las mediciones topográficas del perfil 4 entre 1988-1993.

La digitalización fotogramétrica de los años 1985 y 1988, indican un retroceso de la línea de costa durante este periodo de 40 metros. Los resultados topográficos obtenidos para el perfil P4, en el periodo 1988-1993, muestran un retroceso inferior a 1 metro. La evolución fotogramétrica (2001-2010) ha generado un retroceso del frente de 2 metros. Por tanto, en ambos periodos el comportamiento ha sido similar (Figura 10).

Lo que se constata entre 1993 y 2001, es un retroceso de la línea de costa de 25 metros, ya que la base P4 estaba ubicada en lo alto del frente dunar en 1988, y ahora se encuentra a 25 metros por delante de la actual cabeza del talud del frente dunar (Figura 10). Posiblemente, esto se debió a que en esta época (1993-2001) hubo una cantidad extraor-

dinaria de fuertes temporales (Manero, 2014), similares a los ocurridos en el invierno de 2013-2014, que provocaron este retroceso (Figura 10).
