INSTITUTO TECNOLÓGICO DE COSTA RICA  
ESCUELA DE QUÍMICA  
CARRERA DE INGENIERÍA AMBIENTAL

Proyecto Final de Graduación para optar por el grado de Licenciatura en Ingeniería  
Ambiental

**“Evaluación y propuesta de mejora del sistema de abastecimiento de  
agua potable de la ASADA Paquera de Puntarenas”**

CARTAGO, Diciembre, 2019

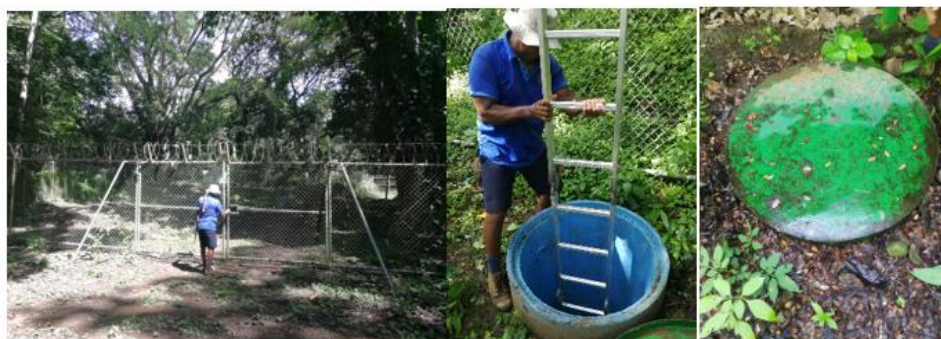
**Figura 5.1. Naciente El Tigre, agosto 2018.**

En la Figura 5.1 se puede observar las condiciones en las que se encontró el área de la naciente durante la aplicación de la ficha técnica, en la visita del 13 de agosto 2018, en la misma se nota como el área donde se encuentran las estructuras tiene su correspondiente malla perimetral, por otra parte se encontraron las tapas de las cajas de registro con corrosión.

La captación carece de canales para desviar el agua de la escorrentía y de respiraderos o de tubería de rebalse con rejilla de protección haciendo que la estructura se encuentre en un estado de riesgo inminente. Adicionalmente, no está ubicada cerca de zonas de actividad agrícola o industrial, tampoco tiene focos de contaminación evidente alrededor. La estructura se observa sin grietas y cuenta con su respectiva tapa, por lo que evita contaminación ambiental, sin embargo, en la caja de reunión se observaron algunas raíces. En este caso, el nivel de riesgo identificado fue Intermedio (Ver Apéndice 1: Guías de Inspección SERSA: Fuente, Cuadro A.1.1).

Se recomienda la construcción de canales para desviar agua de escorrentía tanto en el sector de la naciente como en los pozos Cuchillo y Laberinto, esto evita posibles daños a la estructura por socavación, además de que evita infiltración de aguas superficiales. Además, se recomienda volver a cercar el perímetro del área de la naciente, para controlar el ingreso de animales o personas no autorizadas.

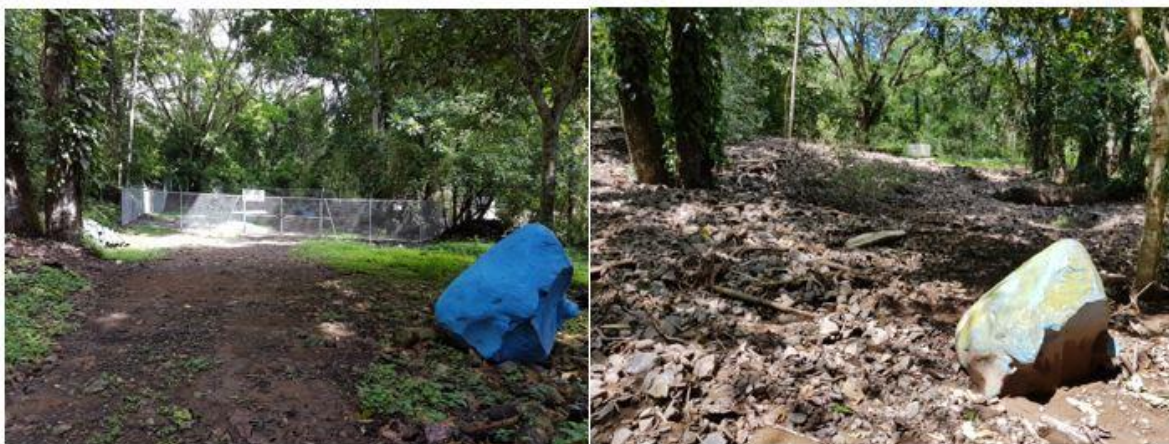
**Figura 5.2. Antes y después de emergencia (octubre 2018). Fuente: (R., Arias comunicación personal, 10 de diciembre, 2018).**

Durante el mes de octubre 2018 la Península de Nicoya sufrió el impacto de un sistema de baja presión que afectó a las comunidades aledañas a los ríos Zelaya, San Rafael, Guarial y Grande. En esta emergencia la ASADA Paquera y otras 21 ASADAs se vieron afectadas, según reportes del ICAA (Presidencia de la República, 2018). La ASADA en cuestión, sufrió importantes daños en el área donde se encuentra ubicada la Naciente El Tigre y la línea de conducción hacia tanque de almacenamiento Guarial. En la Figura 5.2, se puede observar que el principal daño fue en la estructura, ya que quedó sepultada por material del río, quedando algunos sectores bajo tierra, de 1 a 3 metros, también la malla perimetral fue arrastrada por el material del río (R., Arias comunicación personal, 10 de diciembre, 2018).

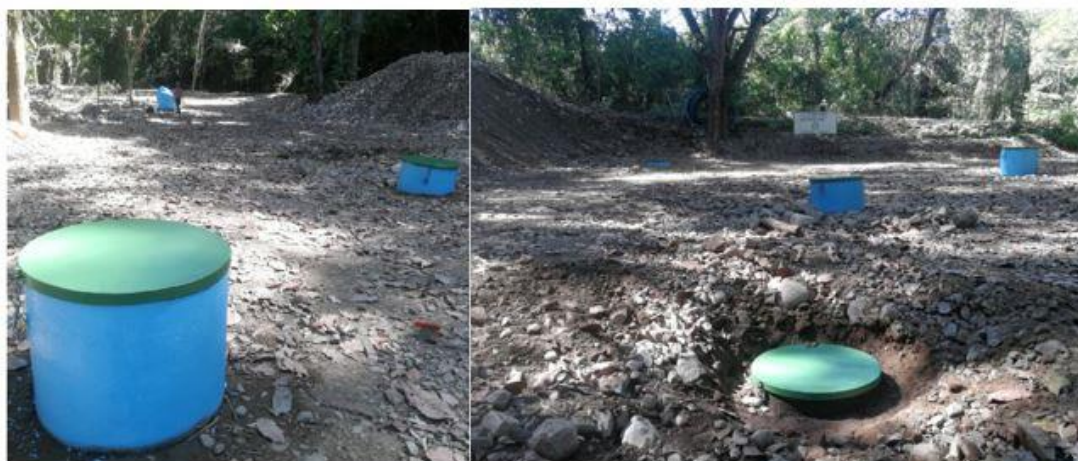
**Figura 5.3. Naciente El Tigre diciembre 2018**

Por esta razón en diciembre 2018 se procedió a evaluar la estructura nuevamente con la ficha SERSA. Dentro de las principales afectaciones por la desviación del cauce del río y el arrastre de material fue la pérdida de gran parte de la malla perimetral, quedando de esta forma sin cerca de protección, sin embargo, las estructuras en concreto y las tapas se limpiaron y se pintaron, en Figura 5.3 se pueden observar dichos cambios (Ver Apéndice 1: Guías de Inspección SERSA: Fuente Cuadro A.1.2).

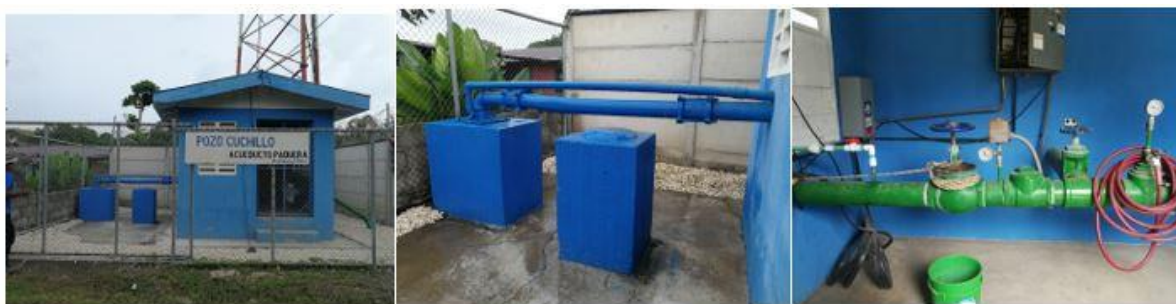
Figura 5.4. Pozo Cuchillo

Se ubica en las coordenadas CRTM05 Longitud 397542, Latitud 1085675 y a una altura de 10,09 msnm. Con número de concesión en MINAE: 827R. Es un pozo con un nivel freático de 1 m, el nivel dinámico de 0 m y una profundidad de 44 m, posee una bomba de 10 HP sumergida a 36 m, además se encuentra encamisado con una tubería de 150 mm de diámetro con un SDR 26 y el material es de hierro. El caudal aforado es en promedio 5,5 l/s. Como se observa en la Figura 5.4, el pozo tiene cerca de protección, por lo que evita la entrada de personas o animales y está protegido ante contaminantes. La bomba se encuentra en buenas condiciones, sin embargo, se carece de la curva de bombeo del fabricante, también se carece de canales para desviar el agua de escorrentía y no se cuenta con un tubo de 25-28 mm de diámetro para efectuar la medición de los niveles de agua (aforo), además contiguo al pozo se encuentran viviendas por lo que pueden ser fuentes de contaminación. El nivel de riesgo detectado en esta estructura es intermedio (Ver Apéndice 1: Guías de Inspección SERSA: FuenteCuadro A.1.3).

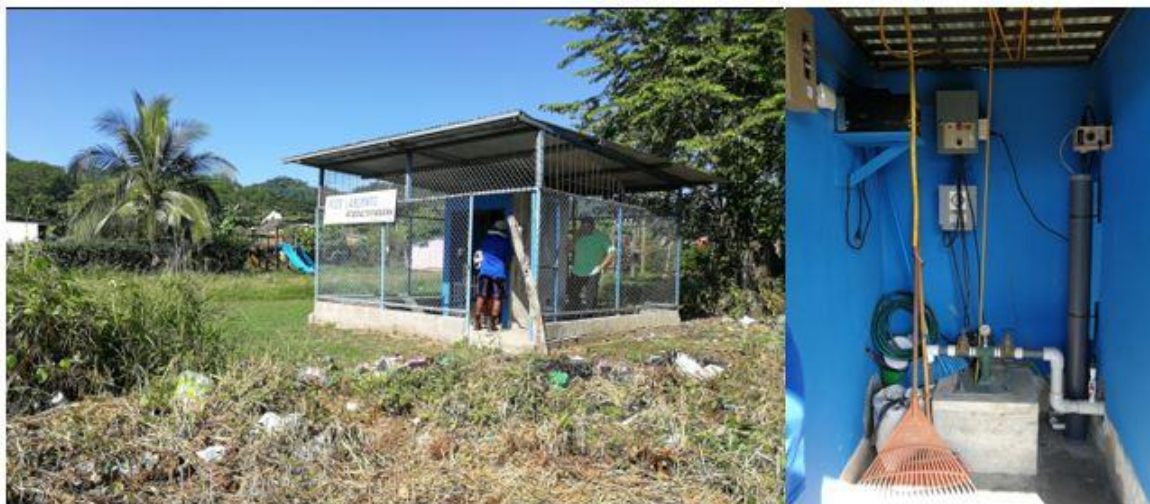
**Figura 5.5. Pozo Laberinto**

funciona adecuadamente, sin embargo, carece de la curva de bombeo del fabricante, también alrededor del pozo hay fuentes de contaminación, como se observa en la Figura 5.5 el área es utilizada como botadero ilegal, ya que algunos miembros de la comunidad lo utilizan para depositar residuos sólidos. Por último, otro factor de riesgo identificado es la carencia de un tubo de 25-28 mm de diámetro para efectuar la medición de los niveles de agua. El 14 de agosto del 2018, día en el que se aplicó la ficha SERSA, se encontraba fuera de uso, ya que, según personeros del acueducto, el pozo Laberinto es utilizado algunos días al mes como medida de refuerzo. El nivel de riesgo identificado es intermedio (Ver Apéndice 1: Guías de Inspección SERSA: Fuente Cuadro A.1.4).

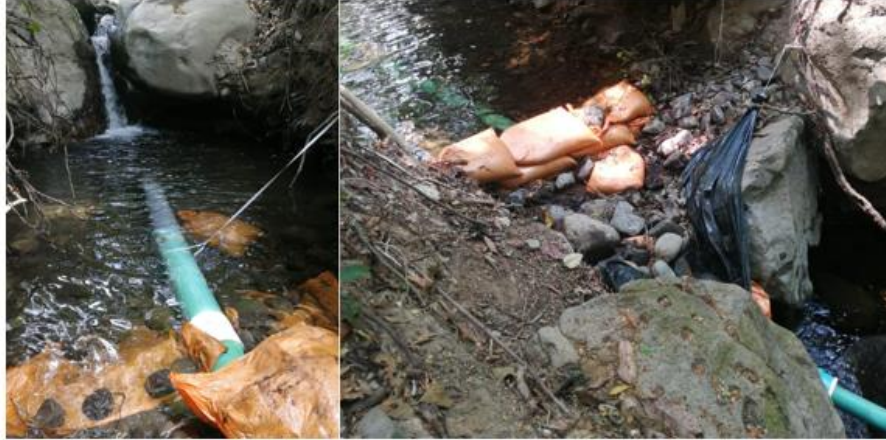
**Figura 5.6. Captación Agua superficial Río Guarial**

La captación de agua superficial, se encuentra en el Río Guarial, en las coordenadas CRTM05 Longitud 390797,323 Latitud 1088248,381 y a una altura de 211,8 msnm. Cómo se puede observar en la Figura 5.6, la captación está construida de forma artesanal, empleando piedras y sacos para construir una presa. Actualmente no se utiliza, ya que está prevista para que entre en funcionamiento a partir del año 2020, y tendría como finalidad, reforzar el suministro de agua en la época de verano únicamente. El nivel de riesgo identificado es Alto. El diagnóstico completo de la infraestructura se puede observar en el Apéndice 1: Guías de Inspección SERSA: FuenteCuadro A.1.5.

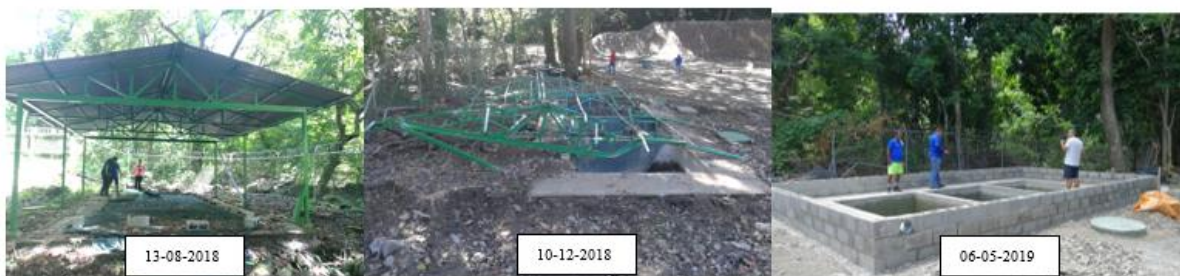
**Figura 5.7. Filtro para agua superficial**

La ASADA a lo largo del tiempo ha trabajado en la construcción de un filtro para tratar las aguas de esta fuente superficial. Este filtro tiene 3 compartimentos separados por una pared perforada, se observa que el sentido de flujo en los lechos es horizontal, cada cámara de filtración tiene 2 m de altura y una dimensión 2 m x 3 m y con un lecho filtrante de piedra papa mediana, según información suministrada por el acueducto. La ASADA no posee registro de aforos de la fuente, así como de estudios de calidad de agua, y no se tiene establecido cual es el caudal que va a ingresar al filtro.

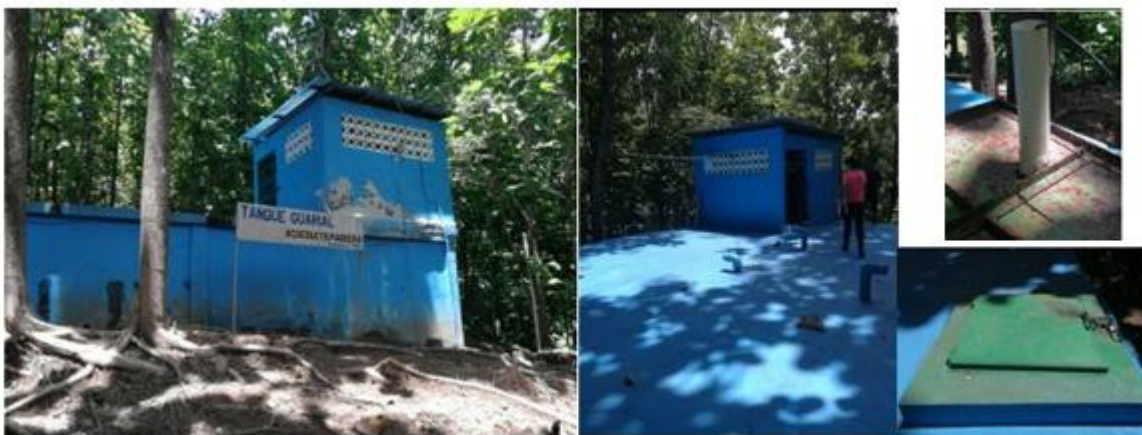
Figura 5.8. Tanque de almacenamiento Guarial

El tanque de almacenamiento Guarial está ubicado a 30 m del quebrador Guarial, se encuentra en las coordenadas CRTM05 Longitud 394799, Latitud 1086776 y a una altura de 58,52 msnm, con dimensiones de 10 m x 10 m x 2,2 m para una capacidad de 220 m<sup>3</sup> (Hidrotec Internacional, 2015). Este tanque está en un terreno de 1 hectárea de propiedad del acueducto. Es un tanque semi-enterrado construido en concreto. El mantenimiento es brindado por los fontaneros cada 6 meses. La estructura del tanque no presenta grietas, las tapas están construidas de forma sanitaria, cuenta con su sistema de cloración, el cual se describe más adelante, en el interior del tanque no se observan sedimentos, algas o algún otro agente, el nivel de agua estaba a aproximadamente 30 cm por debajo del nivel máximo de la capacidad total del tanque en la visita realizada el 13 de agosto del 2018 a las 10:45 am. La losa superior se encuentra en buen estado, además cuenta con respiraderos, las tapas tienen cierres seguros, sin embargo a pesar que algunas tapas se encuentran en buenas condiciones, otras se hallan con corrosión, por lo que se toma como un factor de riesgo Figura 5.8. Además, la estructura carece de un borde de concreto alrededor del tanque que evite la socavación causada por agua de escorrentía. El nivel de riesgo identificado es Bajo (Ver Apéndice 2: Guías de Inspección SERSA: Tanques de almacenamiento Cuadro A.2.1).

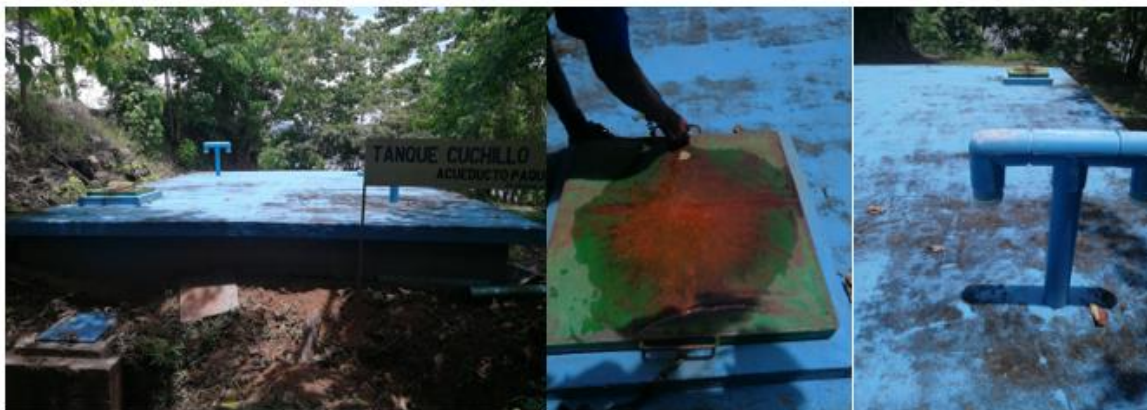
Figura 5.9. Tanque de almacenamiento Cuchillo

Durante la visita se encontró que el acceso al tanque es fácil, debido a que carece de una cerca de protección. Así mismo, la estructura no posee un borde de concreto alrededor de este, lo que permite socavación del tanque por aguas de escorrentía. Las tapas como se muestra en la Figura 5.9, presentan corrosión, por lo que lo hace un factor de riesgo. El nivel de riesgo identificado es Intermedio (Ver Apéndice 2: Guías de Inspección SERSA: Tanques de almacenamiento Cuadro A.2.2).

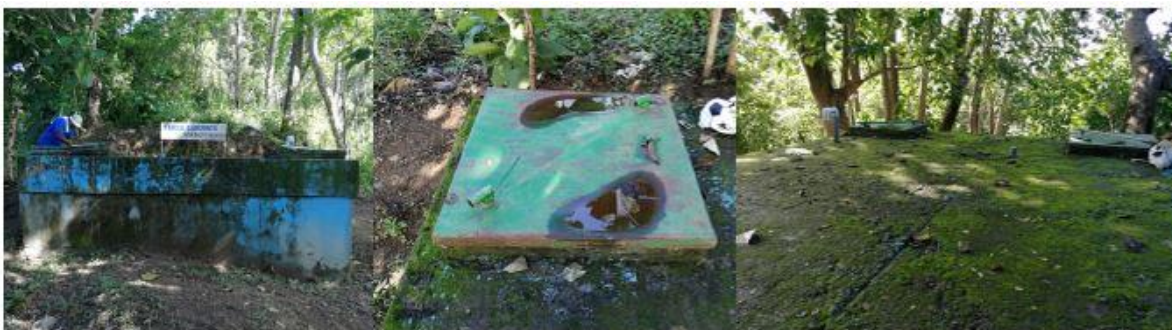
**Figura 5.10. Tanque de almacenamiento Laberinto**

la visita del 14 de agosto del 2018 el tanque se encontró fuera de funcionamiento. Las paredes de la estructura se encuentran con moho en algunos sectores, mientras que la losa superior, está completamente llena de éste, como se observa en la Figura 5.10, sin embargo, no se observan paredes agrietadas. En cuanto al estado de las tapas, estas poseían sus respectivos cierres de seguridad, no obstante, estaban corroídas y con agua estancada en su superficie, por lo que se encontraron en condiciones no sanitarias. Este tanque carece de un borde de concreto alrededor de la estructura, está ubicado lejos de fuentes de contaminación como viviendas, basura, actividad agrícola o industrial, cuenta con respiraderos y tubería de rebalse, además tiene una cerca que se encuentra en mal estado, por lo que posee fácil acceso. El riesgo identificado para este componente es intermedio (Ver Apéndice 2: Guías de Inspección SERSA: Tanques de almacenamiento Cuadro A.2.3).

También, brindar mantenimiento al tanque Laberinto, para evitar el deterioro de la estructura y que visualmente ayuda a identificar daños, por ejemplo fisuras que permitan el ingreso de agua superficial o fugas de agua.

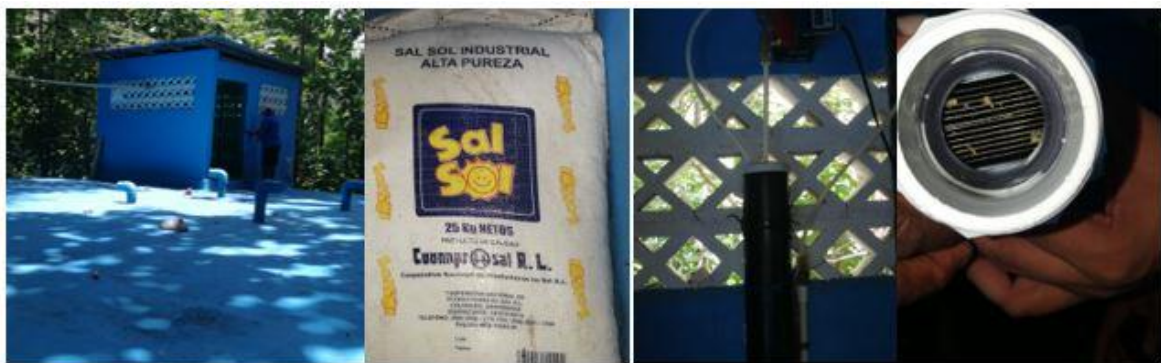
Figura 5.11. Sistema de cloración del tanque de almacenamiento Guarial

El fontanero está capacitado para la preparación y aplicación de la disolución de hipoclorito de sodio. Sin embargo, se carece del equipo de protección adecuado, además a pesar de tener equipo para medir cloro residual, no se lleva un registro de los niveles del mismo en el tanque de almacenamiento. Según el resultado de la ficha SERSA el nivel de riesgo identificado es Alto (Ver Apéndice 3: Guías de Inspección SERSA: Sistemas de cloración Cuadro A.3.1).

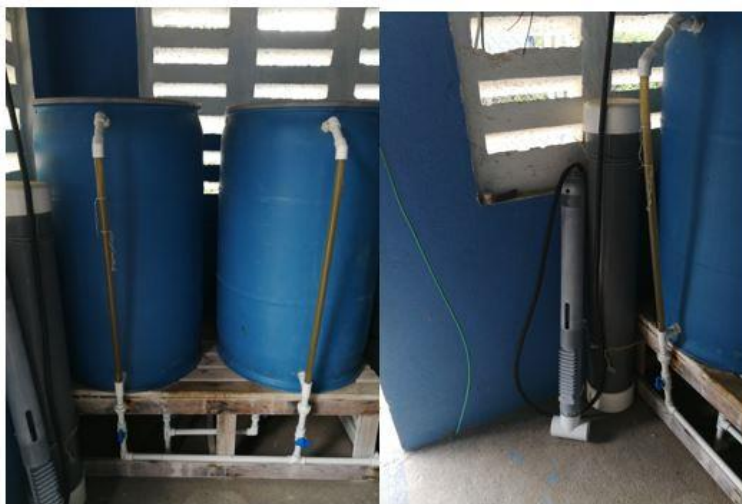
**Figura 5.12. Sistema de cloración del pozo Cuchillo**

sistema de cloración con los demás, es que este cuenta con macromedidor, por lo tanto, si se cuenta con registros del caudal de agua para ser clorada. El nivel de riesgo identificado para este componente es Alto (Ver Apéndice 3: Guías de Inspección SERSA: Sistemas de cloración Cuadro A.3.2).

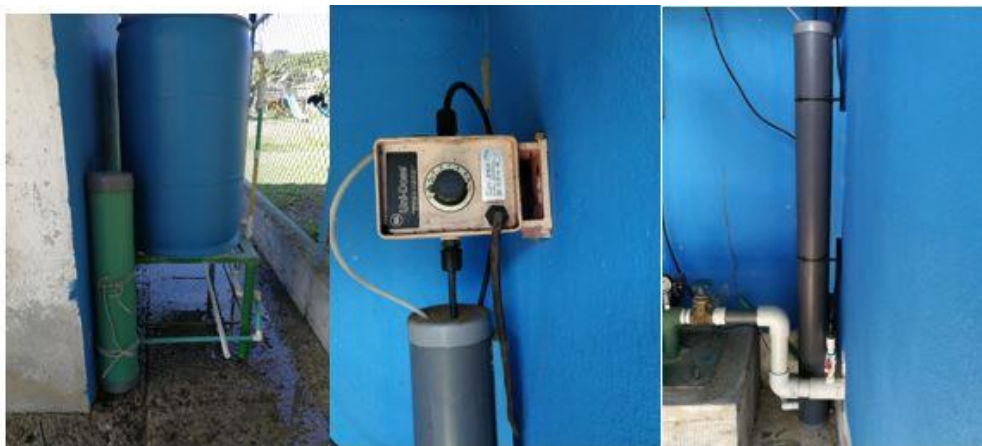
**Figura 5.13. Sistema de cloración del pozo Laberinto**

Este sistema de cloración, se encuentra en la misma casetilla donde se ubica el pozo Laberinto Figura 5.13, cuenta con 2 recipientes de 250 litros cada uno para preparar el hipoclorito de sodio, por lo que la preparación es la misma que la del sistema del pozo Cuchillo. Este sistema de cloración posee los mismos factores de riesgo identificados en el sistema Guarial. El resultado de la ficha SERSA indica un riesgo alto (Ver Apéndice 3: Guías de Inspección SERSA: Sistemas de cloración Cuadro A.3.3).

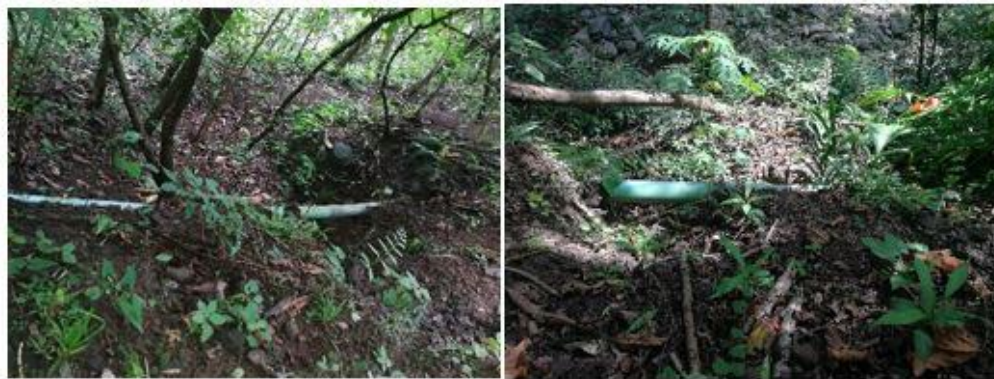
Figura 5.14. Línea de conducción Naciente El Tigre a TA Guarial agosto 2018

La línea de conducción de la naciente al tanque Guarial tiene una longitud de 6 km, posee tramos con hasta 20 años de antigüedad, el diámetro mayor es de 150 mm y el menor de 100 mm (R., Arias comunicación personal, 13 de agosto, 2018). A esta línea se le aplicó 2 veces la ficha SERSA. La primera se realizó en agosto 2018, durante esta visita el riesgo identificado fue Bajo ver Apéndice 4: Guías de Inspección SERSA: Línea de conducción Cuadro A.4.1. En la Figura 5.14, se observan que las líneas se encontraban en dos sectores descubiertas, con riesgo de ser alterada, además de estar en lugares colindantes, sin un adecuado soporte.

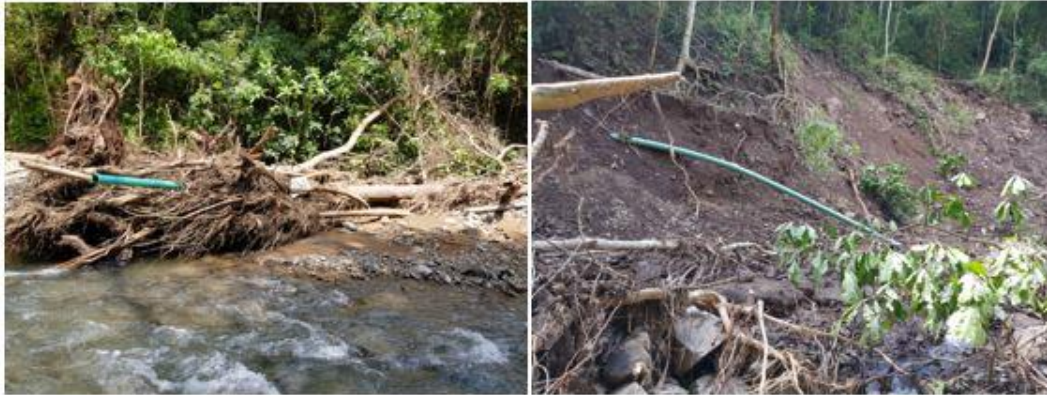
**Figura 5.15. Línea de conducción Naciente el Tigre a TA Guarial octubre 2018.**  
Fuente: (R., Arias comunicación personal, 10 de diciembre, 2018).

durante el mes de octubre 2018 la línea de conducción se vio fuertemente afectada por la emergencia, en la Figura 5.15, se observa como el terreno cedió y la tubería cayó al cauce del río.

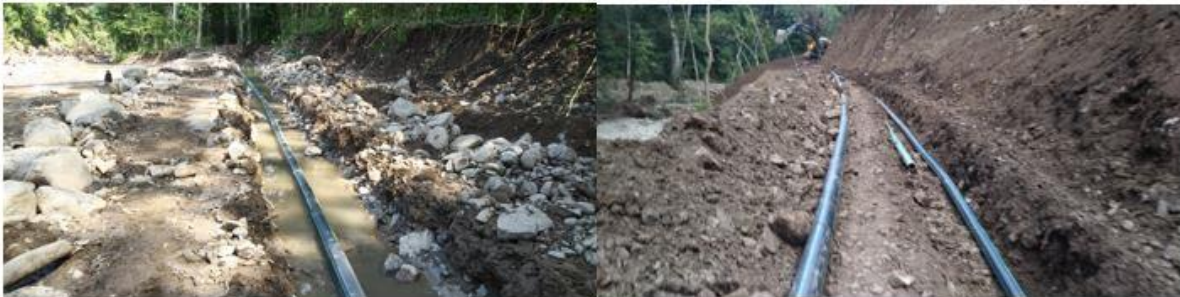
**Figura 5.16. Línea de conducción Naciente El Tigre a TA Guarial durante la rehabilitación**  
Fuente: (R., Arias comunicación personal, 10 de diciembre, 2018).

Durante la emergencia se trabajó en restaurar la línea de conducción, así como los caminos de acceso hacia la naciente, el principal cambio fue que la tubería pasó de ser en mayor longitud de PVC a Polietileno con un diámetro de 150 mm, en la Figura 5.16. se observa el trabajo realizado para colocar la nueva tubería.

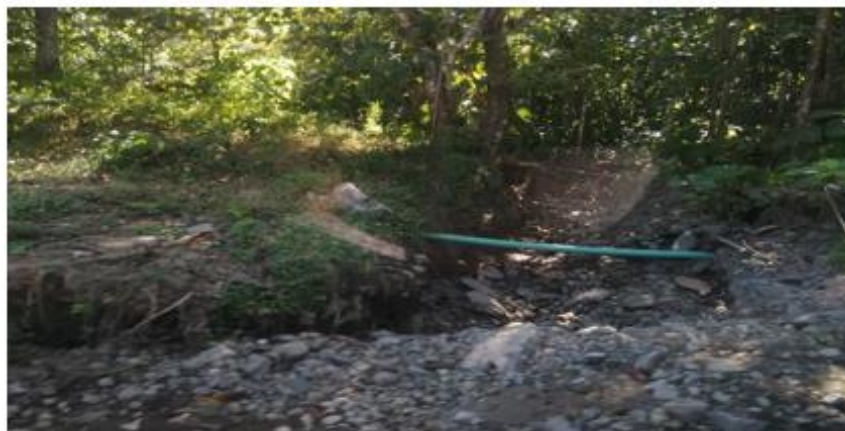
Figura 5.17. Línea de conducción Naciente el Tigre a TA Guarial diciembre 2018

En la visita realizada en diciembre 2018, se aplicó nuevamente la herramienta SERSA y en este resultado se dio nuevamente un riesgo bajo, a pesar de haberse corregido los problemas que se mostraban en la Figura 5.14, se descubrió un sector de al menos 2 m de longitud en PVC que puede ser alterado (Figura 5.17) (Ver Apéndice 4: Guías de Inspección SERSA: Línea de conducción).

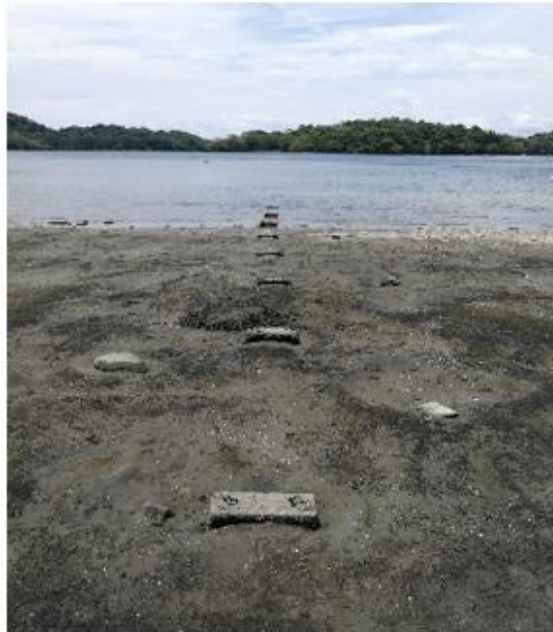
**Figura 5.18. Línea distribución a Isla Cedros**

Según la información suministrada por la ASADA, el sistema principal tiene una longitud de 30 km, tiene tramos en PVC y en Polietileno de Alta Densidad, los diámetros van de los 150 mm a los 25 mm. Por otra parte, la línea de distribución de Cuchillo tiene 6 km de longitud, el diámetro más grande es de 100 mm y el menor es de 25 mm, este sistema tiene un tramo de 800 m en tubería de polietileno de alta densidad que atraviesa el mar Figura 5.18, ya que este sistema abastece a Isla Cedros, además tiene otros tramos en tubería de PVC. Estos dos sistemas tienen un riesgo nulo, (ver Apéndice 5: Guías de Inspección SERSA: Línea de distribución Cuadro A.5.2 y A5.3), mientras que Laberinto se identificó como bajo ya que este carece de un sistema para purgar. El sistema Laberinto tiene una longitud de 1,5 km, su mayor diámetro es de 75 mm y el menor es de 25 mm, a pesar que no se presentan uniones ilícitas que pongan en riesgo la calidad del agua si se dan casos en los que los abonados activan mangueras cuando les cortan el agua (Ver Apéndice 5: Guías de Inspección SERSA: Línea de distribución Cuadro A.5.1).

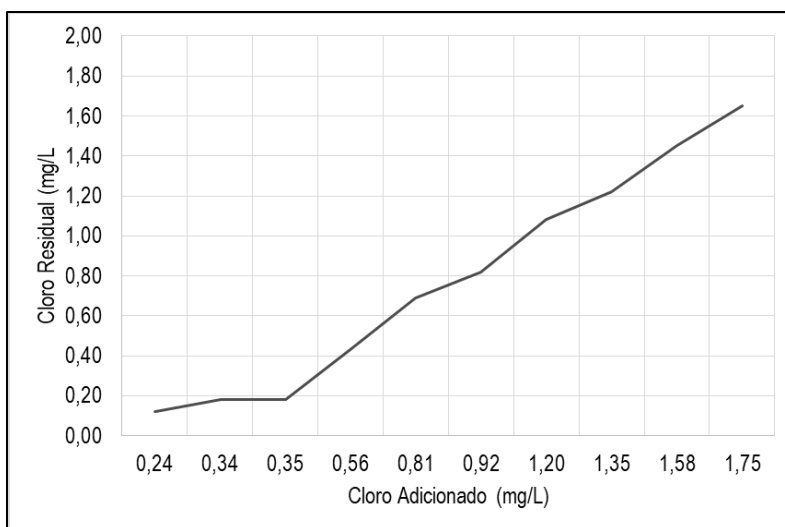
En la Figura 5.24 y Figura 5.25 se puede obtener la curva de demanda de cloro para las aguas de la Naciente El Tigre y para el Pozo Laberinto. A partir de esta gráfica se determinó que la dosis óptima de hipoclorito de sodio para conseguir un cloro residual libre de 0,6 mg/l después de realizada la demanda de cloro, es de 0,72 mg/l para ambas fuentes.

**Figura 5.24. Curva de demanda de cloro en agua cruda de la naciente El Tigre de la ASADA Paquera**

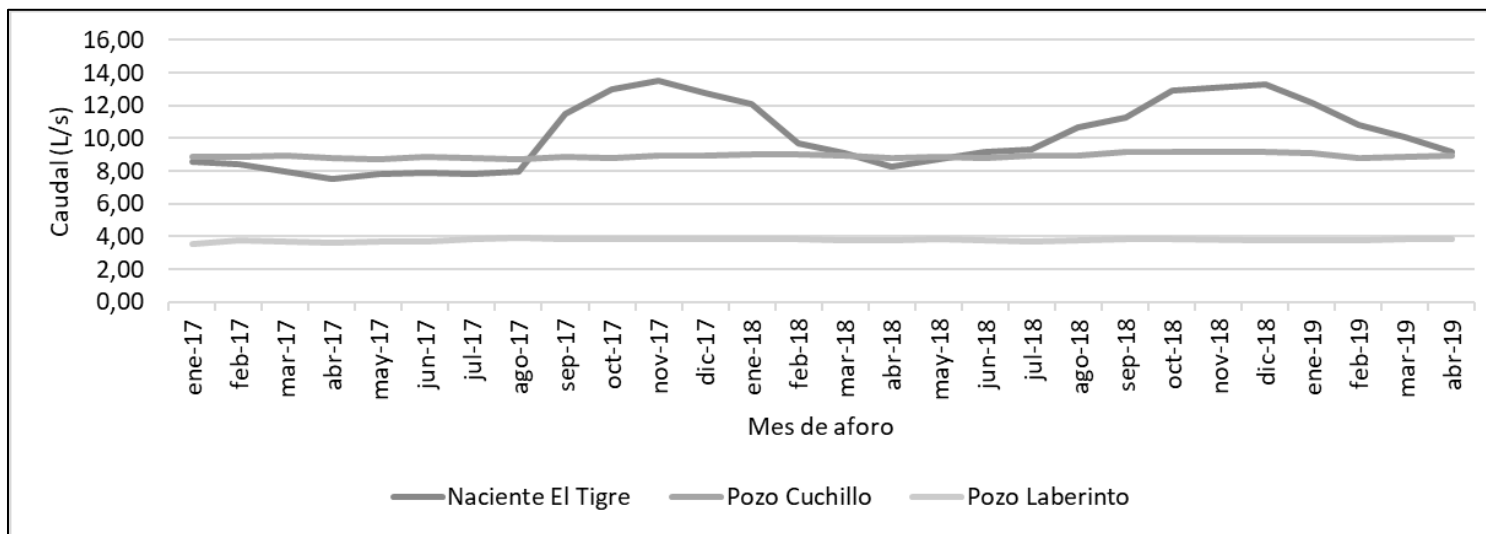
Es importante mencionar, que hay una diferencia de caudales aforados a la salida de los pozos y a la entrada de los tanques de almacenamiento, y estos valores no son posibles, ya que según la ecuación de continuidad, la cual se basa en el principio de conservación de la masa, indica que la cantidad de fluido que circula a través de una sección, es constante en un determinado tiempo (Mott, 2006). Por lo que se estaría ante una fuga de agua, para el caso de Cuchillo de aproximadamente 3,35 l/s y para el pozo Laberinto de 1,93 l/s, o en su defecto, la técnica de aforo sería incorrecta.

Figura 5.28. Comportamiento del caudal aforado de la Naciente El Tigre, Pozo Cuchillo y Pozo Laberinto durante enero del 2017 a abril 2019

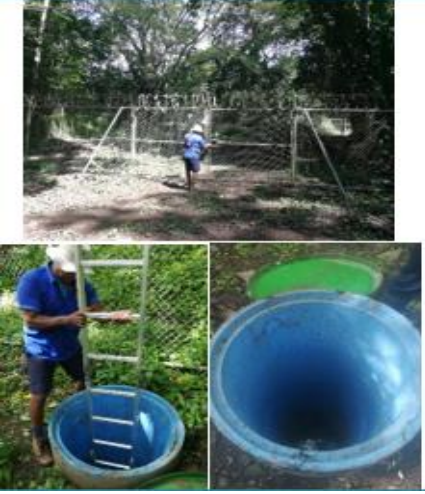
Cuadro A.1.1 Guía de Inspección SERSA Naciente El Tigre

1.	¿Está la naciente sin cerca de protección que impida el acceso de personas y animales a la captación (crítica)		X
2.	¿Está la captación de la naciente desprotegida abierta a la contaminación ambiental? (sin tapa o sin tanque de captación).		X

3.	¿Está la tapa de la captación construida en condiciones no sanitarias?	X	
4.	¿Están las paredes y las losas superior e inferior de la captación con grietas? (crítica)		X

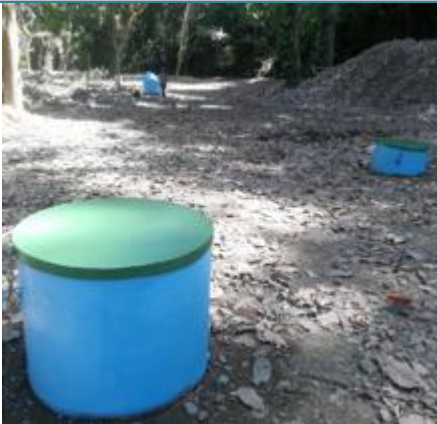
**Cuadro A.1.2 Guía de Inspección SERSA Naciente El Tigre**

1. ¿Está la naciente sin cerca de protección que impida el acceso de personas y animales a la captación (crítica)	X	
2. ¿Está la captación de la naciente desprotegida abierta a la contaminación ambiental? (sin tapa o sin tanque de captación).		X

3. ¿Está la tapa de la captación construida en condiciones no sanitarias?		X
4. ¿Están las paredes y las losas superior e inferior de la captación con grietas? (crítica)		X

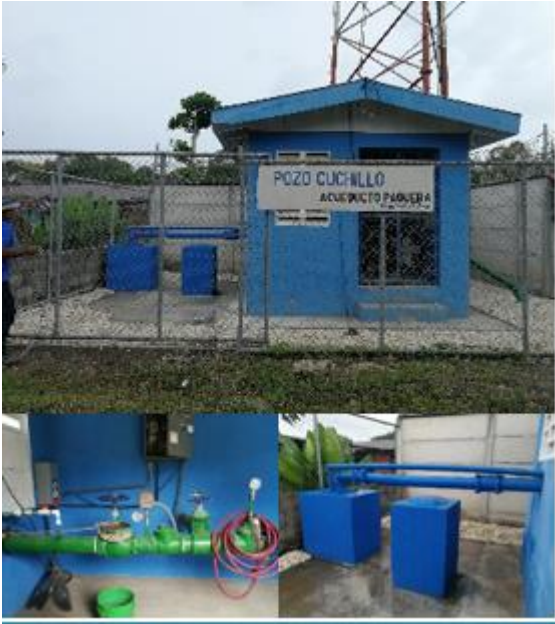
**Cuadro A.1.3 Guía de Inspección SERSA Pozo Cuchillo**

1. ¿Está el pozo sin cerca de protección que impida el acceso de personas y animales (crítica)		X
2. ¿Está el pozo desprotegido abierto a la contaminación ambiental? (sin caseta o sin tapa). (crítica)		X

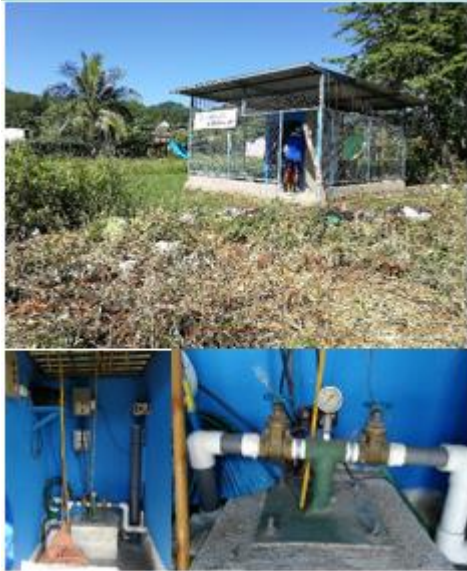
**Cuadro A.1.4 Guía de Inspección SERSA Pozo Laberinto**

1. ¿Está el pozo sin cerca de protección que impida el acceso de personas y animales (crítica)		X
2. ¿Está el pozo desprotegido abierto a la contaminación ambiental? (sin caseta o sin tapa). (crítica)		X

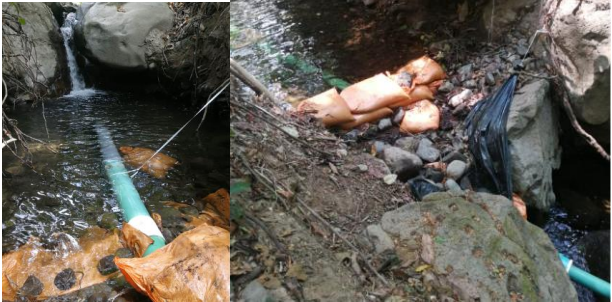
**Cuadro A.1.5 Guía de Inspección SERSA Toma de Agua Superficial Río Guarial**

1. ¿Está la captación fuera de un área protegida o zona de conservación?	X	
2. ¿Está la toma de agua desprovista de infraestructura que la proteja?	X	
3. ¿Está el área alrededor de la toma sin cerca?	X

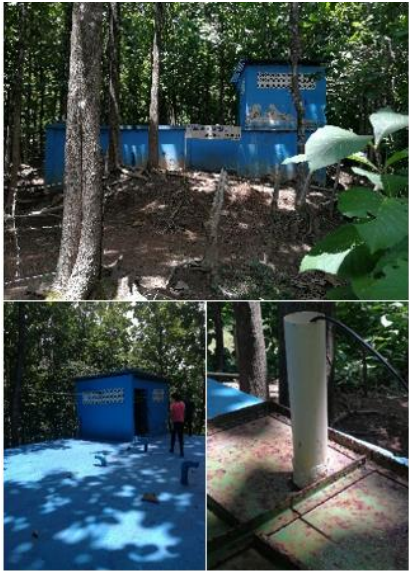
Cuadro A.2.1 Guía de Inspección SERSA Tanque de Almacenamiento Guarial

1. ¿Están las paredes agrietadas (concreto) o herrumbradas (metálico)? (critica)		X
2. ¿Está la tapa del tanque de almacenamiento, construida en condiciones no sanitarias? (critica)	X

6. ¿Existen sedimentos, algas u hongos dentro del tanque?		X
7. ¿Está ausente o defectuosa la cerca de protección?		X
8. ¿Carece la tapa de un sistema seguro de cierre (candado, cadena, tornillo)?		X

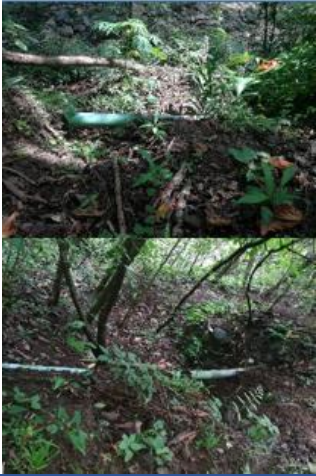
**Cuadro A.4.1 Guía de Inspección SERSA Línea de conducción Tanque de Almacenamiento Guarial**

1. ¿Existe alguna fuga en la línea de conducción? (crítica)	 X
2. ¿Se encuentra la línea de conducción descubierta, con riesgo de ser alterada?	X
3. ¿Se encuentra la línea de conducción en lugares colindantes sin el adecuado soporte? (critica)	X

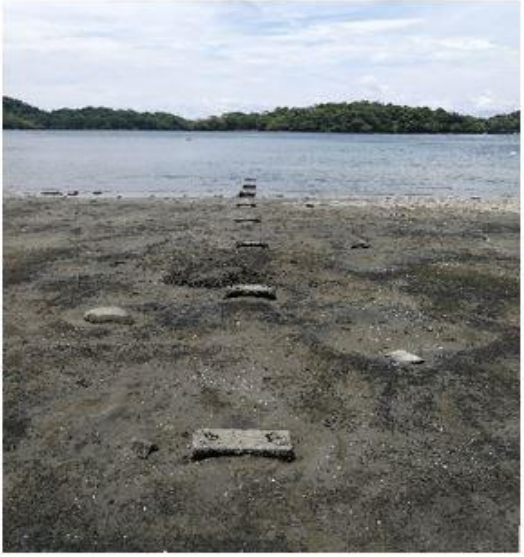
Cuadro A.5.1 Guía de Inspección SERSA línea de distribución Cuchillo

1. ¿Existen uniones ilícitas que pongan en riesgo la calidad del agua en la red de distribución? (crítica)		X
2. ¿Se carece de micromedidores?		X
3. ¿No se realizan pruebas periódicas de cloro residual en la red de distribución? (crítica)		X

4. ¿Se observan fugas visibles en alguna parte de la red de distribución? (crítico)		X
5. ¿Existen variaciones significativas de presión en la red de distribución?		X

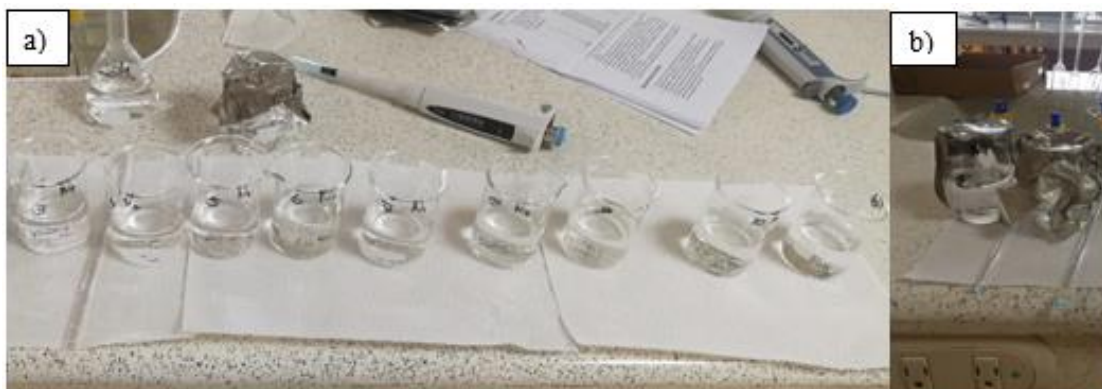
En otro beaker se agregó 50 mL de agua destilada, que serviría como testigo, añadiéndole la cantidad de hipoclorito de sodio según el Cuadro A.1.1. Seguidamente se agregó la dosis del cuadro anterior a cada beaker, agitando para la correcta mezcla. La dosificación se desfasó 10 minutos para llevar un control riguroso. Cada beaker se tapó con papel aluminio y se dejó reposar durante 30 minutos (Figura A.1.1.b). Al finalizar el tiempo de reacción se utilizó el medidor de cloro y se midió el cloro residual total y el cloro residual libre (Figura A.1.2), una vez obtenidos los datos por diferencia se obtuvo el cloro residual combinado.

**Figura A.1.1. a) Muestra antes de la adición de alícuota de cloro. b) Muestras con las alícuotas de cloro.**
