Caracterización geológica, geotécnica y geomorfológica para la sectorización por tramos homogéneos. Caso de estudio: 19,7 km de la carretera que comunica al municipio de Anorí con la vereda Alto De La primavera, Antioquia.

**Trabajo de grado para optar al título de
Geólogos**

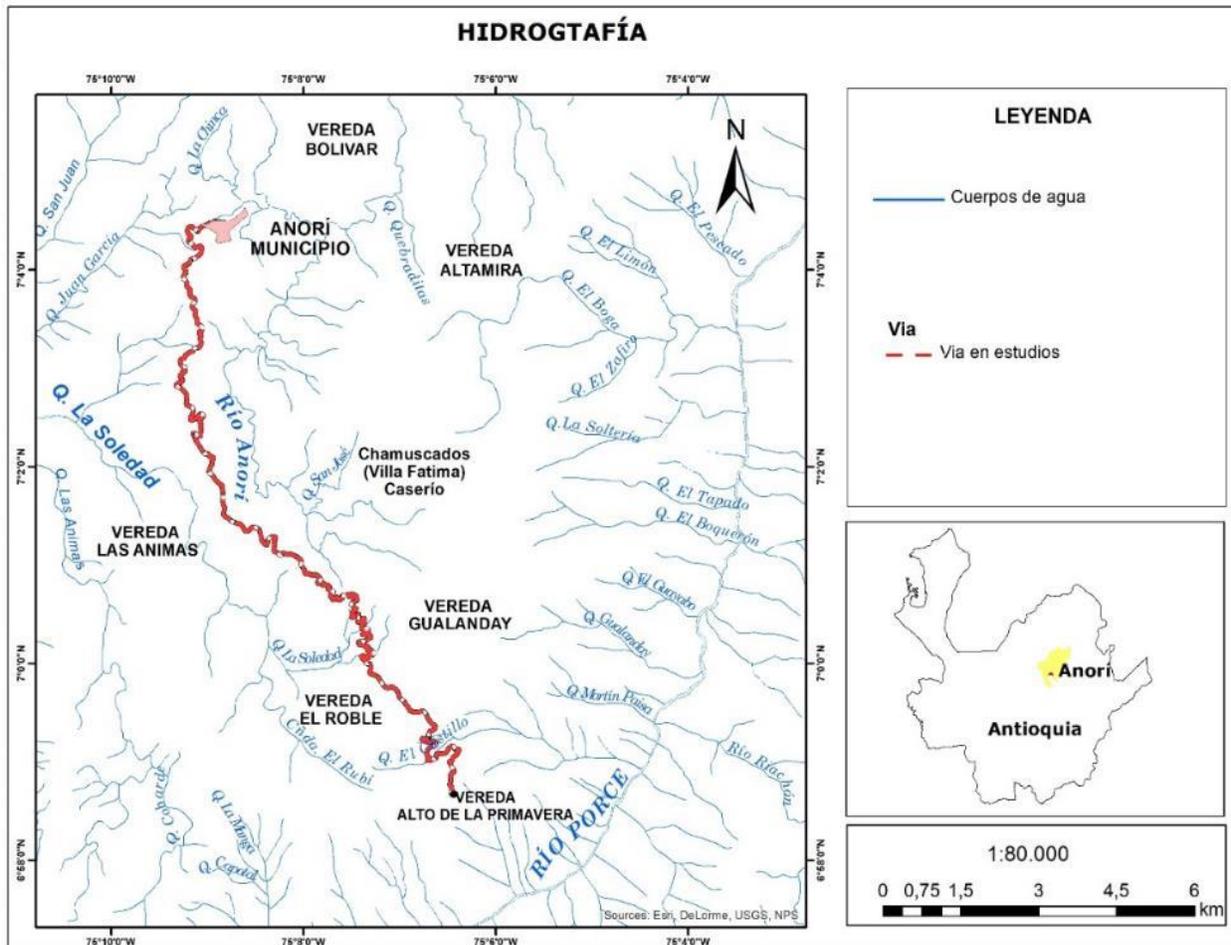
En la figura 3 se ilustran las quebradas y ríos cercanos al área de estudio correspondiente al corredor vial.

figura 3: Quebradas y ríos cercanos al área de estudio.

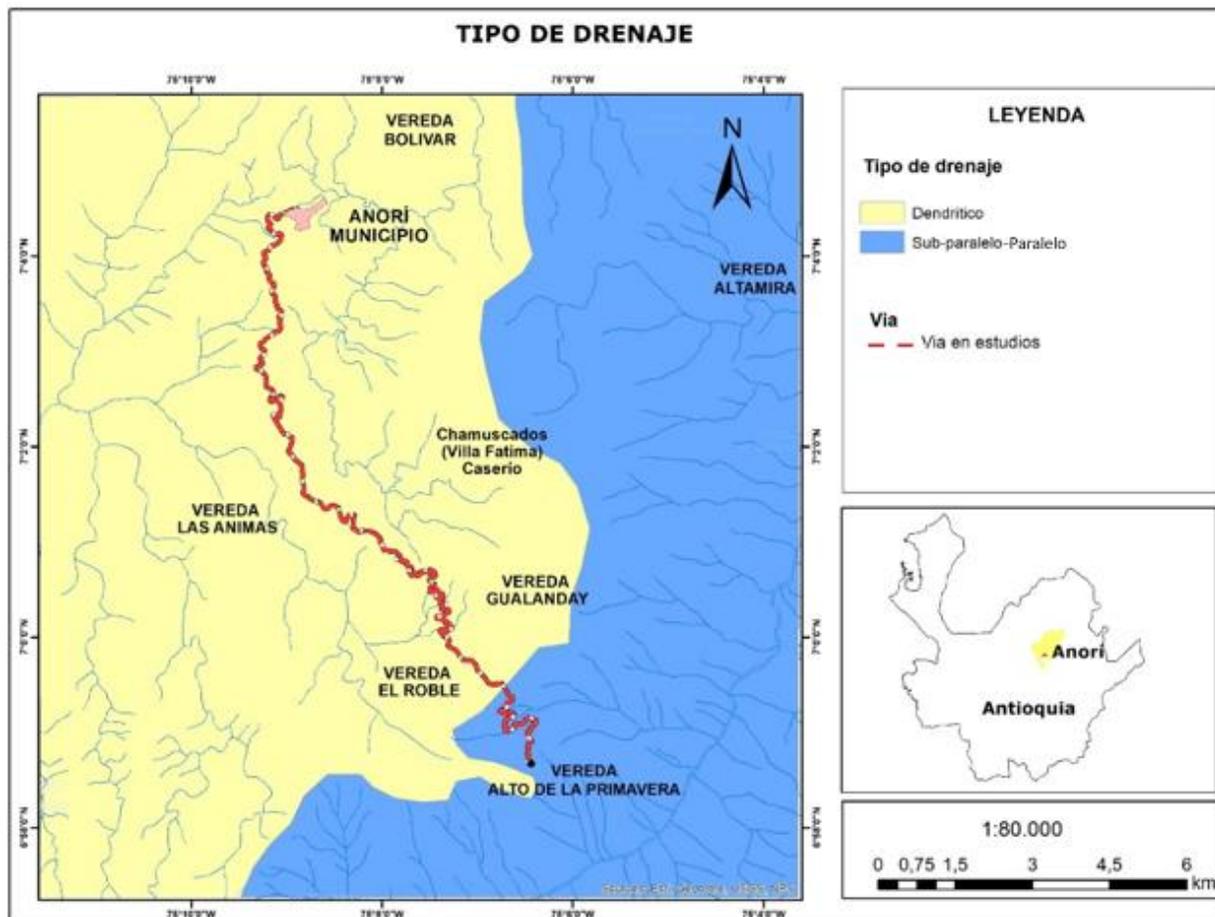
Los drenajes paralelos y subparalelos están influenciados por las altas pendientes que dominan el valle del río Porce, por el contrario, los drenajes dendríticos están influenciados por pendientes moderadas, y se unen libremente en diferentes direcciones hacia el río Anorí y la quebrada La Soledad figura 4.

figura 4: Diferencia entre el tipo de drenaje en cercacia del area de estudio, el poligono amarillo indica que el tipo de drenaje es dendritico. El poligono azul indica que el tipo de drenaje es sub-paralelo.

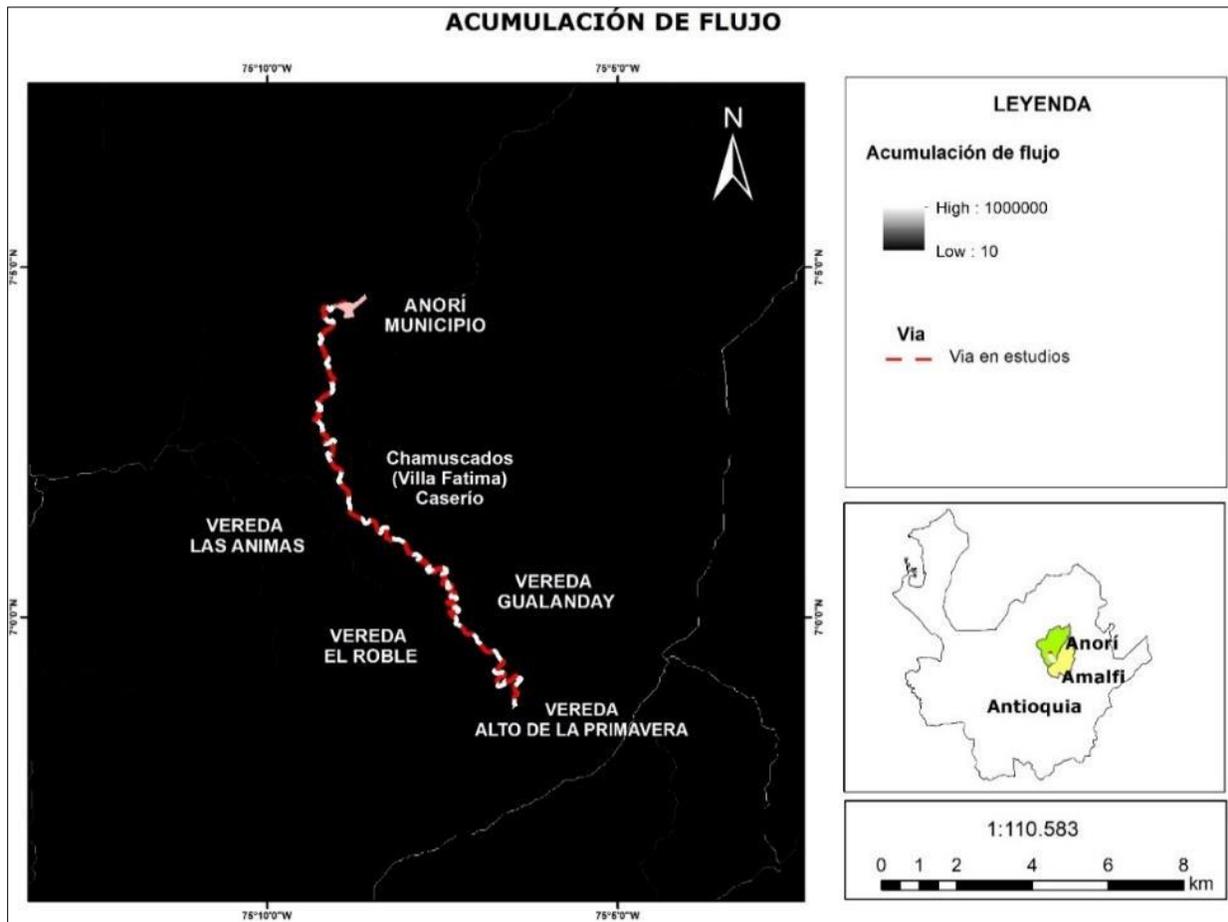
En el mapa de acumulación de flujo de Anorí pueden identificarse de color blanco los drenajes que tiene mayor acumulación en el área de estudio, siendo estos el río Porce, la quebrada La soledad y el río Anorí (figura 6)

figura 6: Quebradas y rios cercanos al área de estudio que retienen la mayor acumulación de flujo. En la parte lateral derecha se observa el río Porce, en la parte lateral izquierda la quebrada La Soledad y en la parte centro superior el río Anorí.

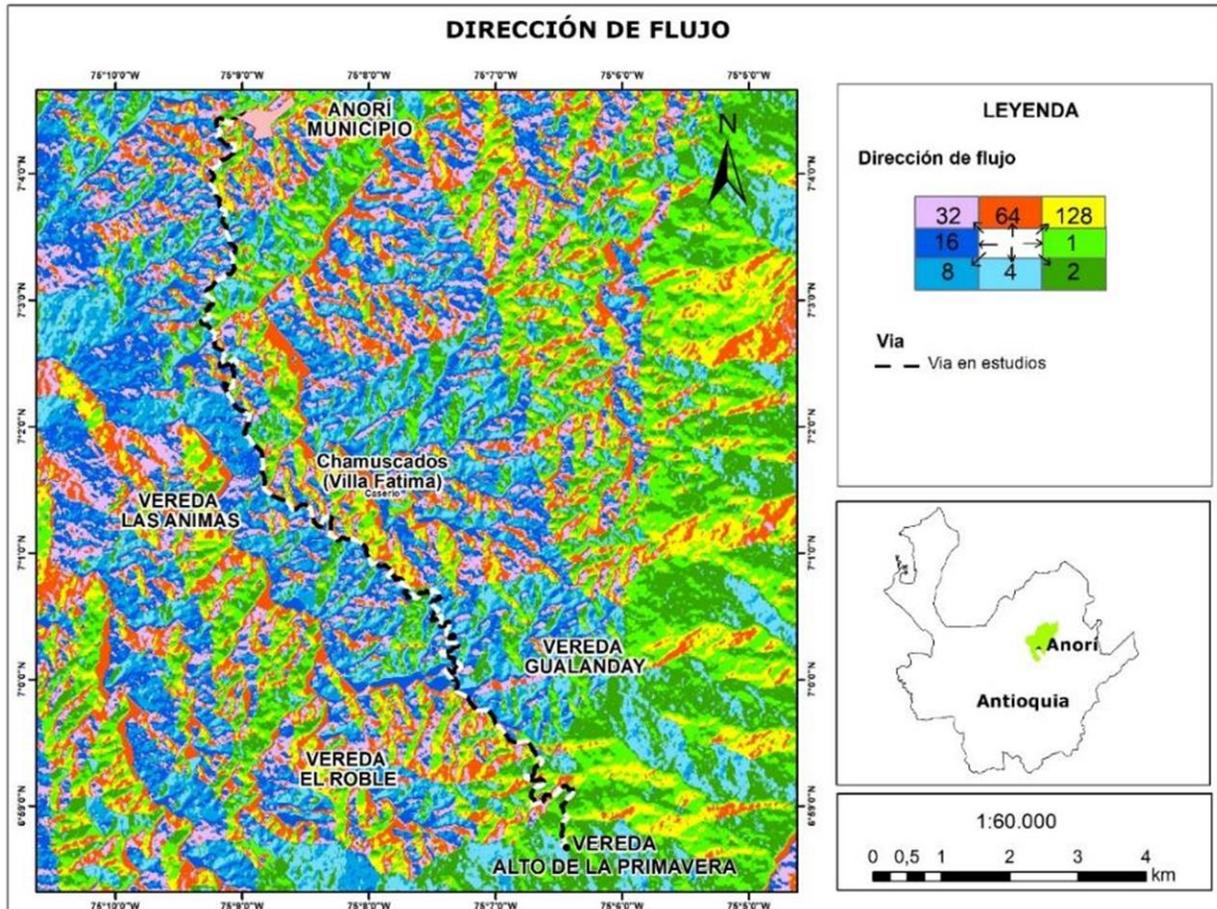
En el mapa de dirección de flujo de la figura 8, pueden identificarse ocho colores que representan las direcciones por donde drena el flujo del área de estudio, estos colores son: naranja para el norte, amarillo para el noreste, verde claro para el este, verde oscuro para el sureste, azul claro para el sur, azul intermedio para el suroeste, azul oscuro para el oeste y rosa para el noroeste. Los colores predominantes en el área son el azul oscuro y verde claro, lo cual indica que las direcciones preferenciales por donde drena el flujo son en sentido Este y Oeste.

figura 8: Dirección de flujo de las quebradas y ríos cercanos al área de estudio. La mayor dirección de flujo es en sentido Este y en sentido Oeste, representado con los colores azul oscuro y verde claro.

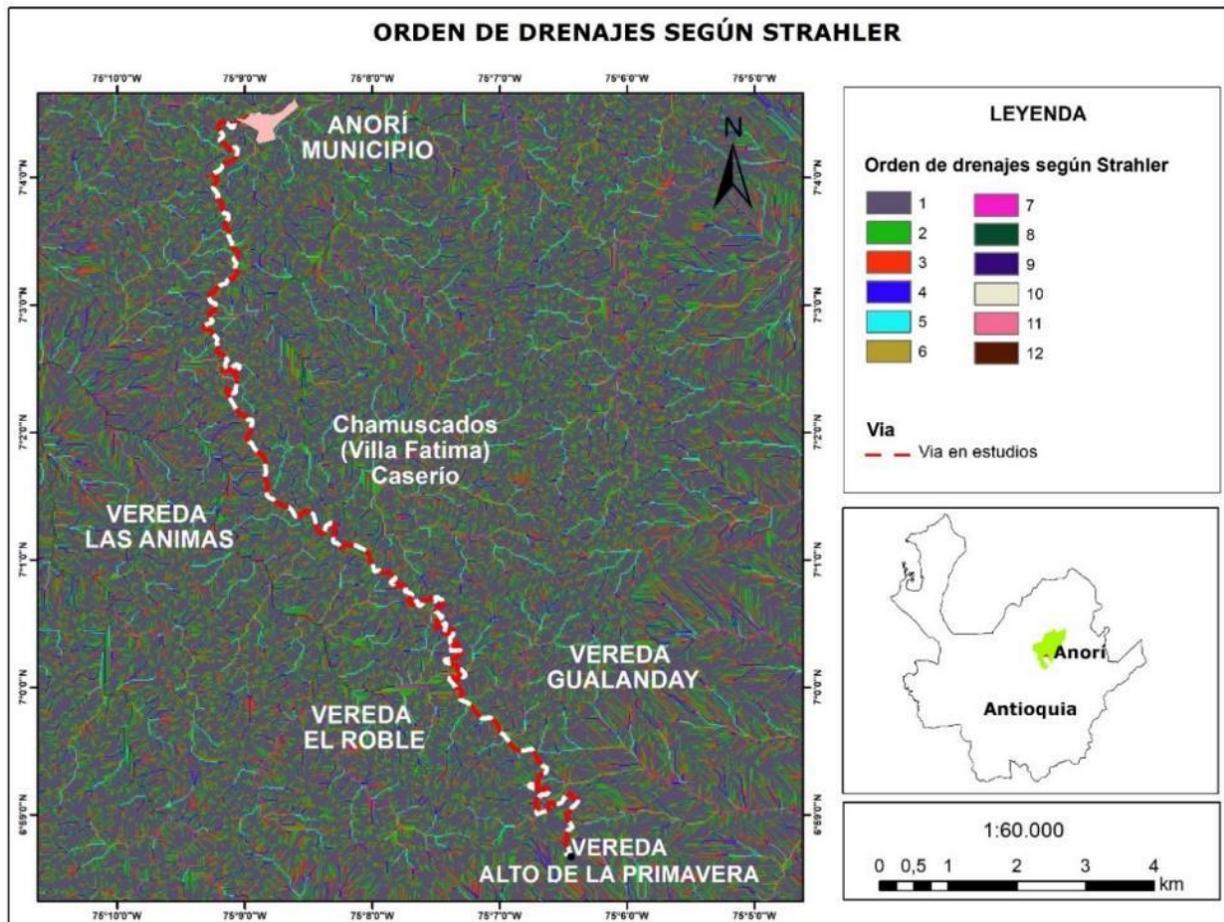
El mapa de orden de drenajes según Strahler de la figura 10 señala que hay presentes en el área de estudio órdenes de afluentes clasificados de 1 a 12 respectivamente, lo cual indica que hay drenajes dominados por altas concentraciones de flujo aguas arriba. Son sobresalientes en la zona los órdenes 1-2 y 3 representados con color lila, verde claro y rojo, lo cual apunta que la acumulación de drenajes aguas arriba es nula o baja.

figura 10: Orden de los drenajes según Strahler cercanos al área de estudio. El orden de los drenajes van del 1 al 12, predominando el orden 1-2-3.

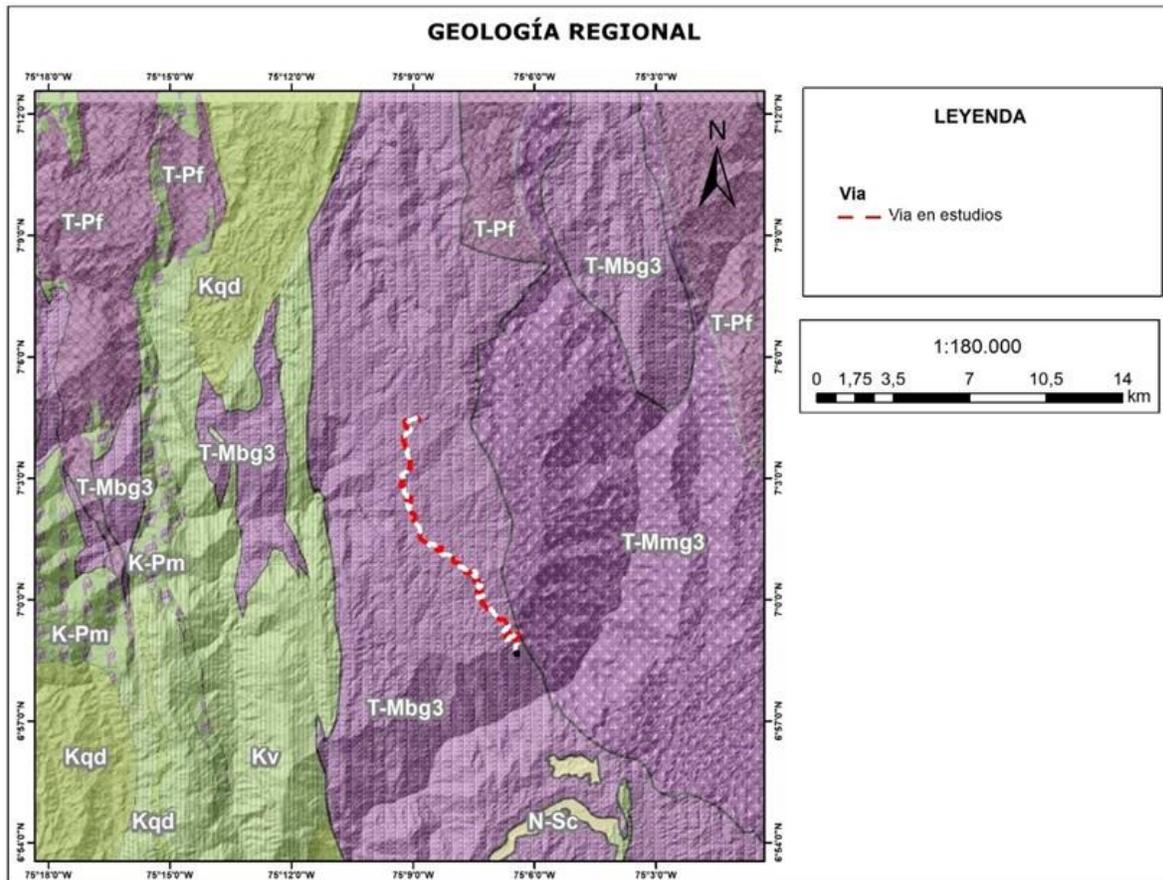
Las unidades litológicas regionales se representan en la figura 11.

figura 11: Geología regional. Kv: Rocas volcánicas, basaltos, y lodolitas negras intercaladas con limolitas, arenitas y conglomerados. Kqd: Batolito antioqueño. K-Pm: Rocas volcánicas félsicas e intermedias al Este de la falla de Otu. T-Mbg3: Rocas metamórficas de la cordillera central, grupo pelítico. T-Mmg3: Rocas metamórficas de la cordillera central, grupo cuarzoso T-Pf: Neis intrusivo N-Sc: Rocas sedimentarias, Conglomerados, y arenitas líticas conglomeráticas intercaladas con arcillolitas, limolitas y turbas.

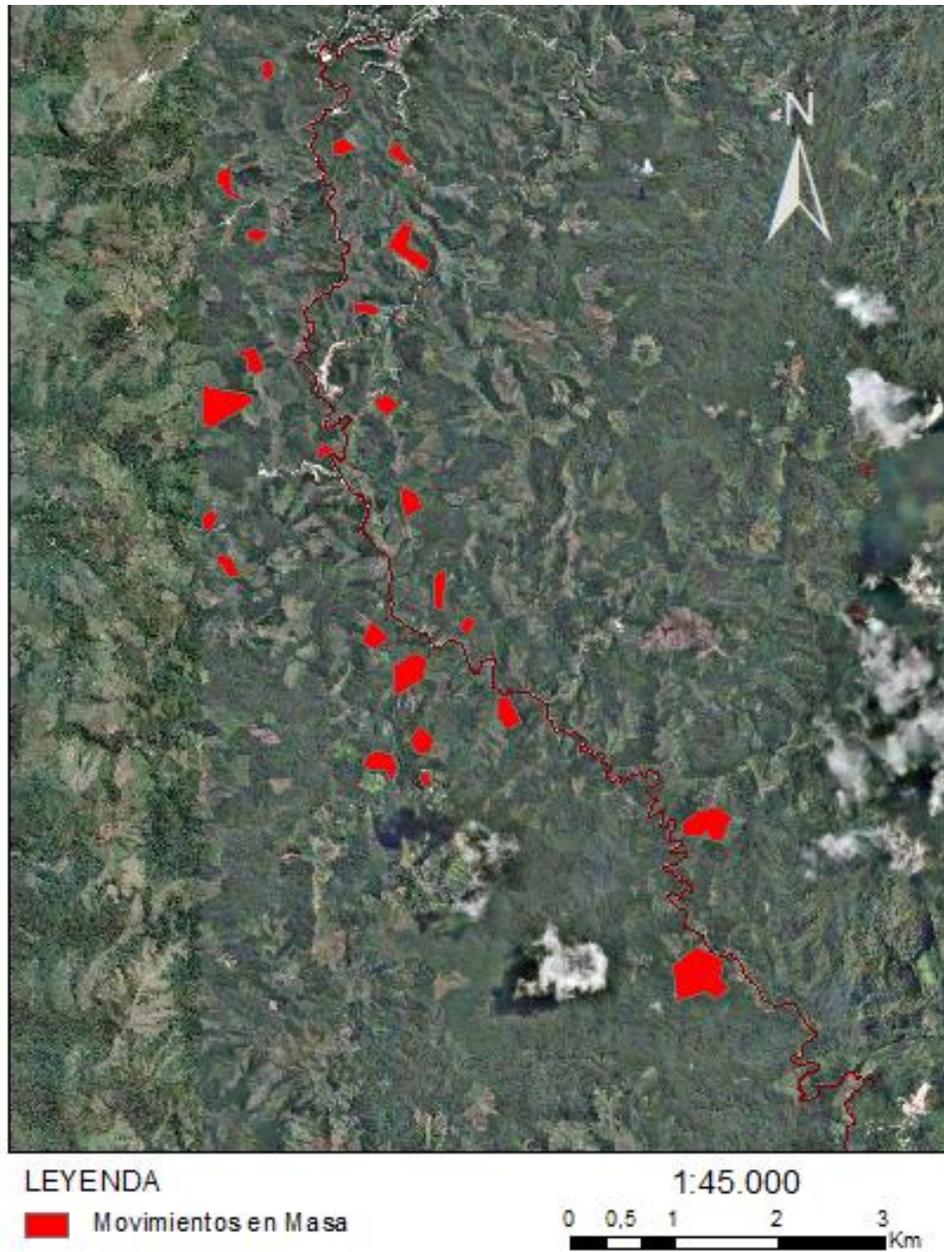
En la figura 18 se muestran los movimientos en masa alrededor de la zona de estudio, principalmente se evidenciaron deslizamiento de detritos en la parte media y baja de las laderas y reptación en la parte superficial de las laderas. El factor antrópico ha influido en la generación de movimientos por el sobrepastoreo y el desarrollo de zonas de cultivos.

figura 18: Movimientos en masa cercanos a la vía de estudio.

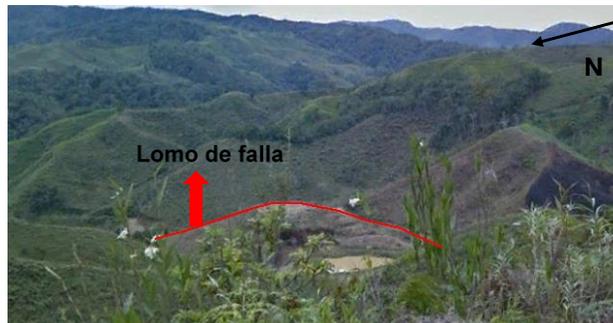
figura 30: Lomo de falla.

Las pendientes varían de muy inclinada a muy abrupta en dirección, se identifican claramente a lo largo de la superficie de la llanura aluvial donde parecen estar alineados a lo largo de la zona de deformación. Las longitudes de las laderas son cortas con laderas de forma convexas y pendientes inclinadas a muy abruptas (figura 30).

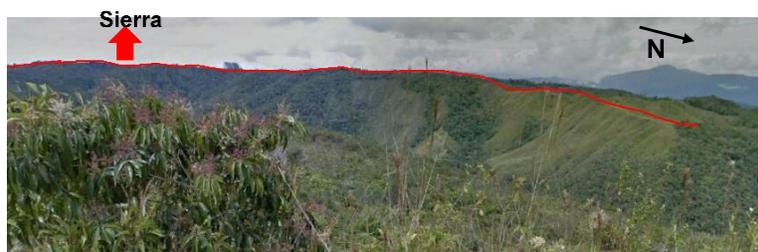
figura 31: Sierra.

Definida por rocas metamórficas con pendiente ($> 45^\circ$) originadas por metamorfismo intensos asociados localmente con fallamiento. Presentan efectos locales de procesos coluviales (figura 31).

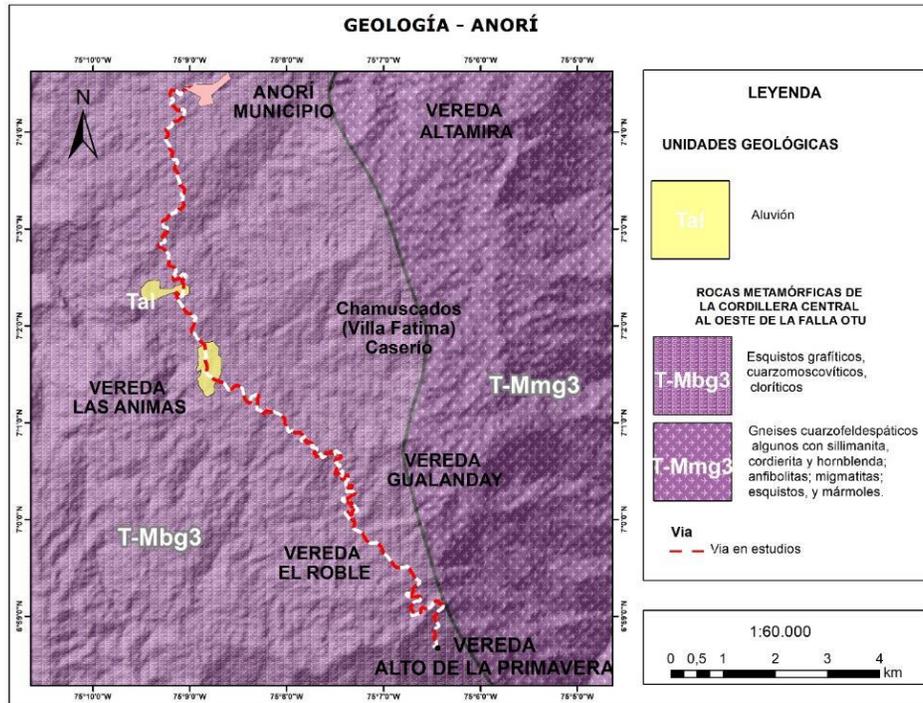
La litología predominante identificada en la zona de estudio pertenece a la formación rocas metamórficas de la Cordillera Central al oeste de la falla Otu (Paleozoico), unidad T-Mbg3, y está compuesta por esquisto cuarzo-sericítico grafitoso. Presentan color gris verdoso oscuro (5G 4/1) y rojo moderado (5R 5/4) producto de la oxidación de minerales con contenido en hierro, presenta laminación compuesto por sericita, cuarzo, biotita y grafito como minerales principales y como accesorios: clorita, plagioclasa. El porcentaje de sericita es mayor que el de cuarzo (figura 33).

figura 33: La Geología del corredor vial se corresponde a la formación rocas metamórficas de la Cordillera Central al oeste de la falla Otu, unidad T-Mbg3 que se compone de esquistos grafitosos cuarzomoscovíticos.

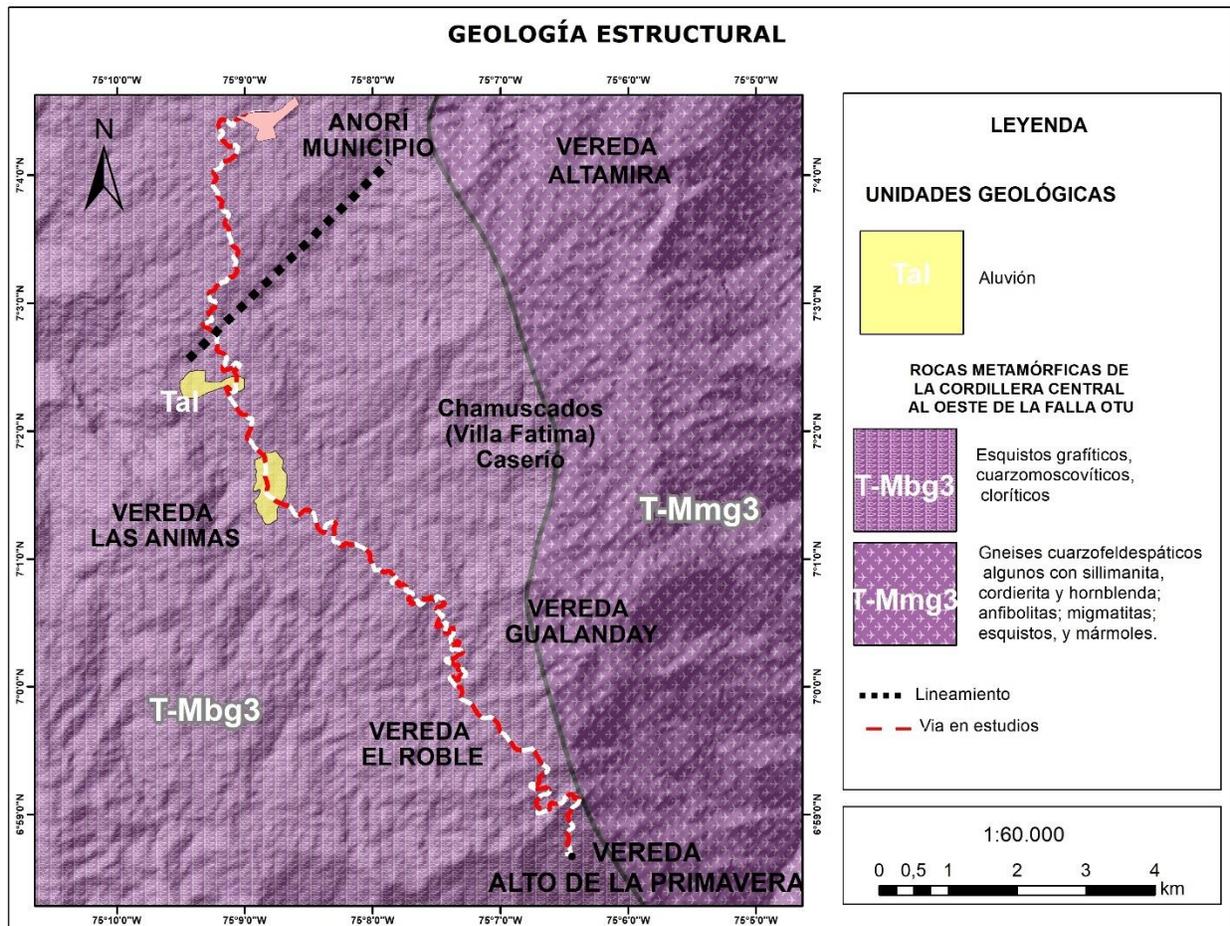
A partir de estudio realizado, se encontró que la vía no tiene afectaciones por fallas. Solo se pudo apreciar que en el km 04+218 hay evidencia de un lineamiento en dirección N50°E que tiene aproximadamente 4,2 km de longitud y genera control estructural sobre aproximadamente 3,8 km del cauce del río Anorí. La traza del rasgo estructural se indica con una línea negra punteada en el mapa geológico de la figura 38 y en el mapa topográfico de la figura 39.

figura 38: Superposición del DEM 12.5 m sobre la geología del corredor vial, la línea negra punteada representa el lineamiento identificado y como una línea punteada rojo con blanco se ilustra la vía en estudio.

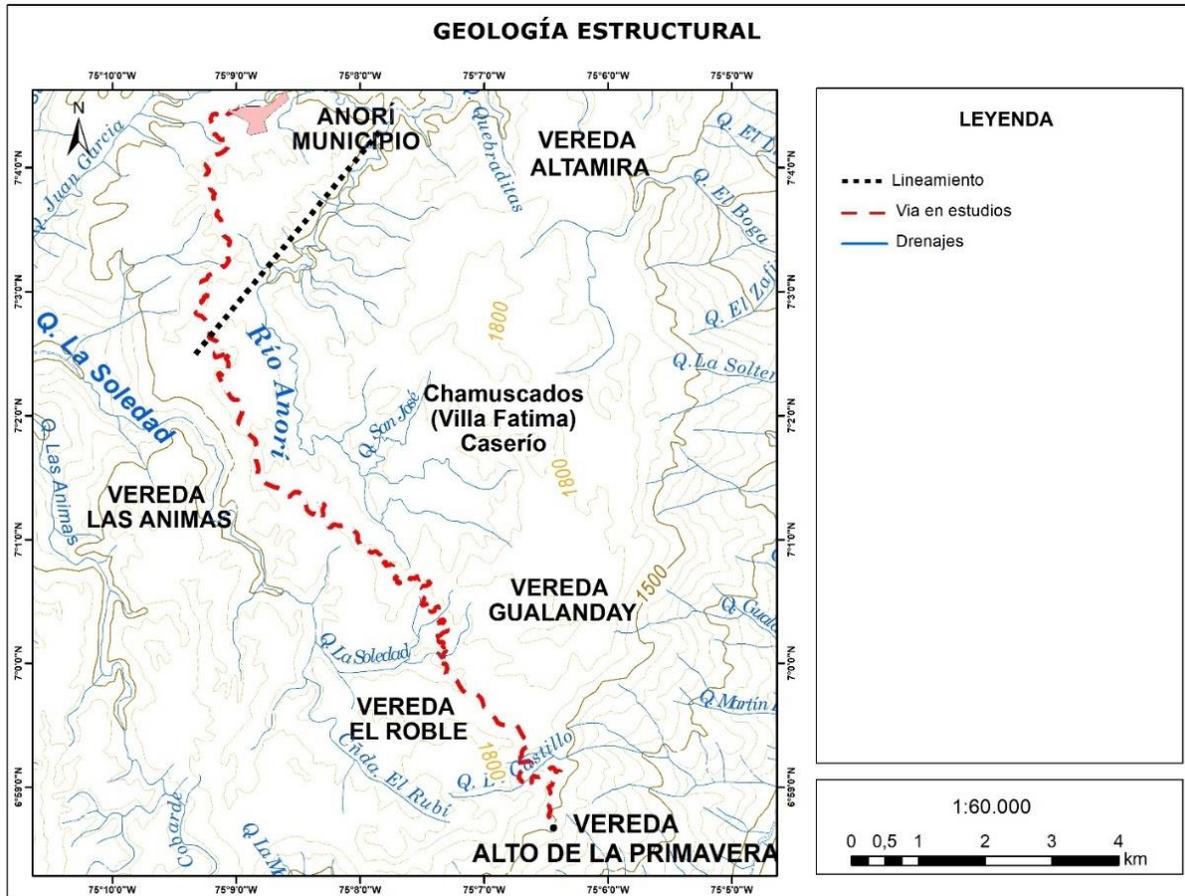
figura 39: Mapa topográfico a escala 1:60.000 que ilustra el lineamiento del corredor vial (línea color negro) que puede estar ejerciendo control estructural sobre el rio Anorí. Con una línea punteada rojo con blanco se ilustra la vía en estudio.

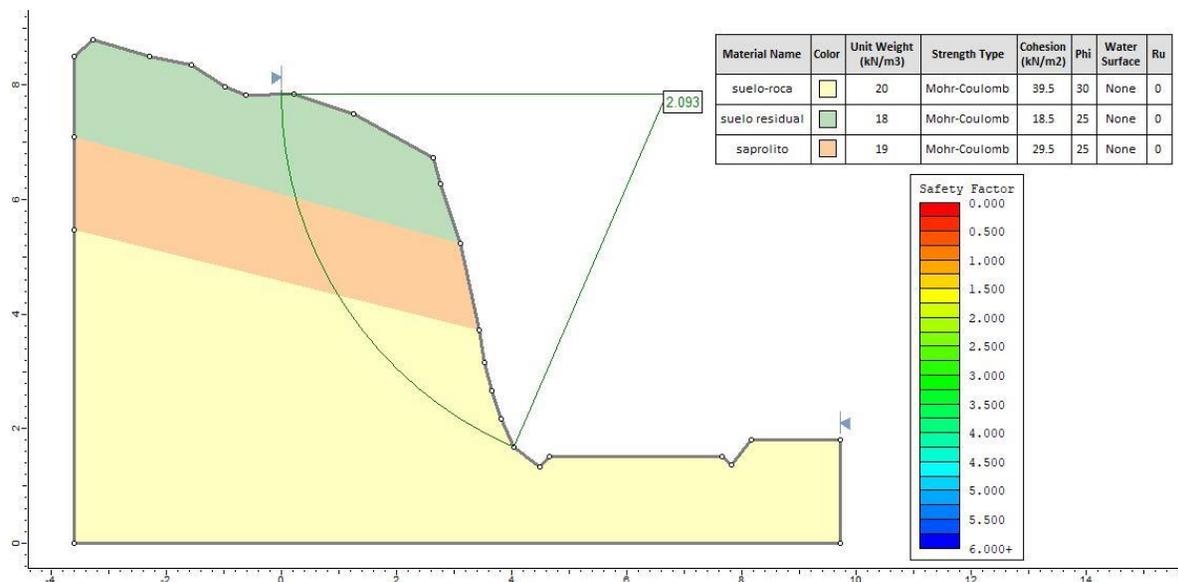
figura 78: Perfil talud 1 Abscisa 00+200.

Talud de 8,2 m de altura con tres perfiles de meteorización. Saprolito, suelo residual y transición suelo roca. El talud presenta una ruptura de falla circular y un factor de seguridad de 2.093. Cumple con los criterios de F.S. (figura 78)

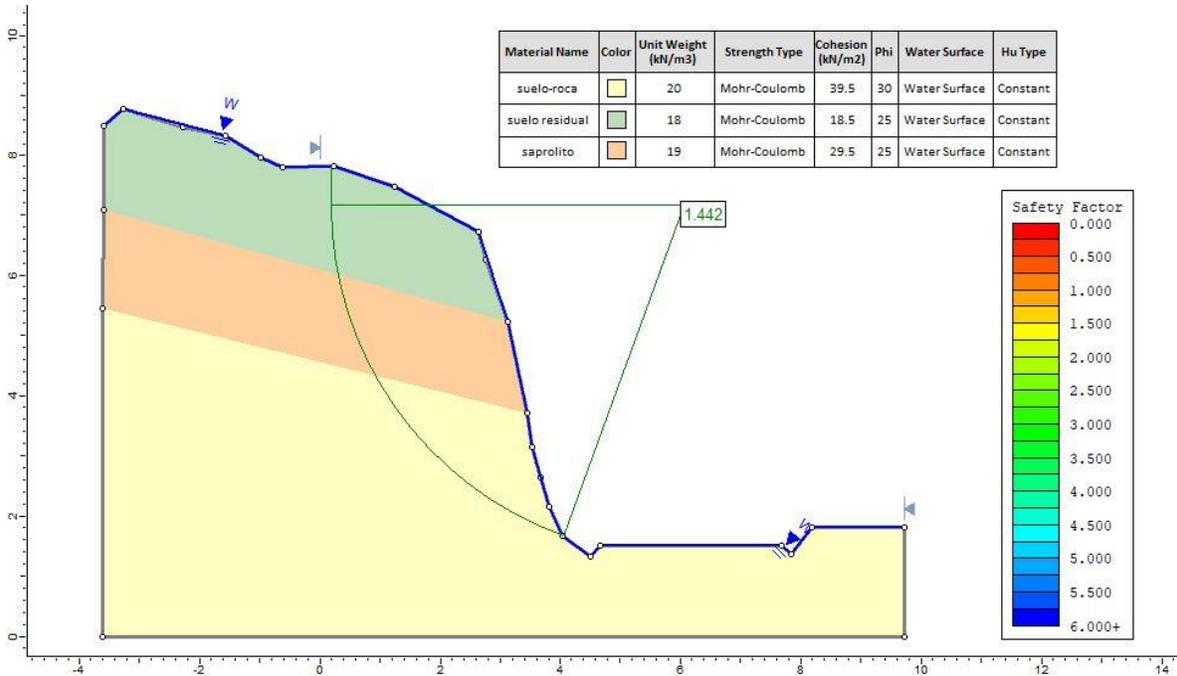
figura 79: Perfil talud 1 con el nivel freático saturado.

El talud con el nivel freático saturado presenta una ruptura de falla circular y un factor de seguridad de 1.446. No cumple con los criterios de F.S. por lo cual se recomienda intervención y control de aguas por posible generación de movimientos en masa (figura 79)

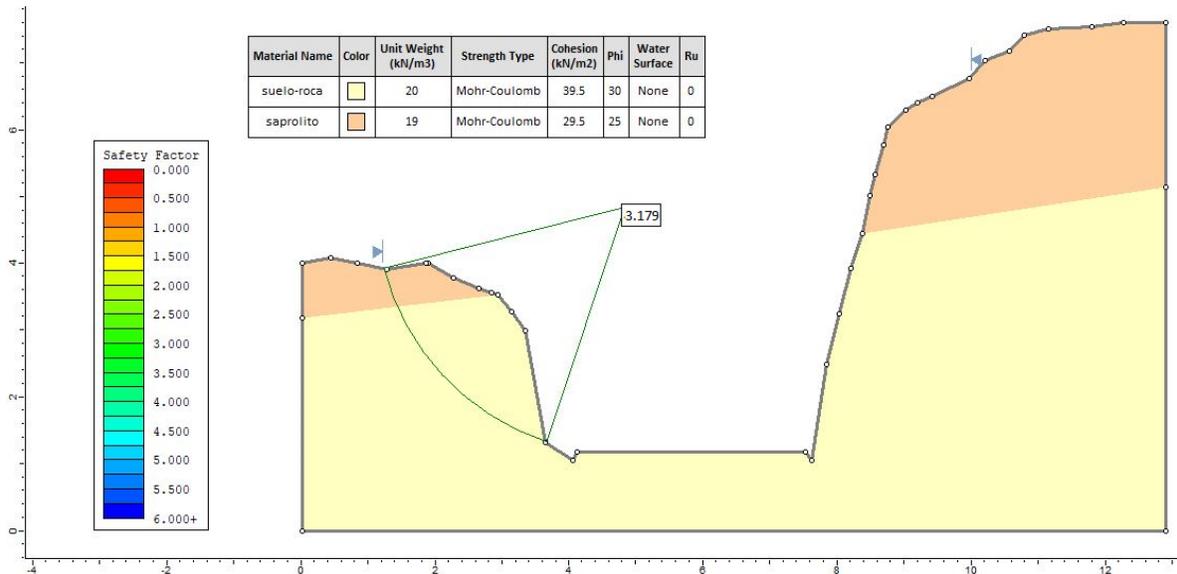
figura 80: Perfil talud 2 margen izquierda Abcisa 01+990.

En la margen izquierda del corredor vial, el talud presenta 4 m de altura, se expone un perfil de meteorización de transición suelo roca y muestra una ruptura de falla circular con un factor de seguridad de 3.179. El talud no requiere intervención, cumple con los criterios de F.S. (figura 80)

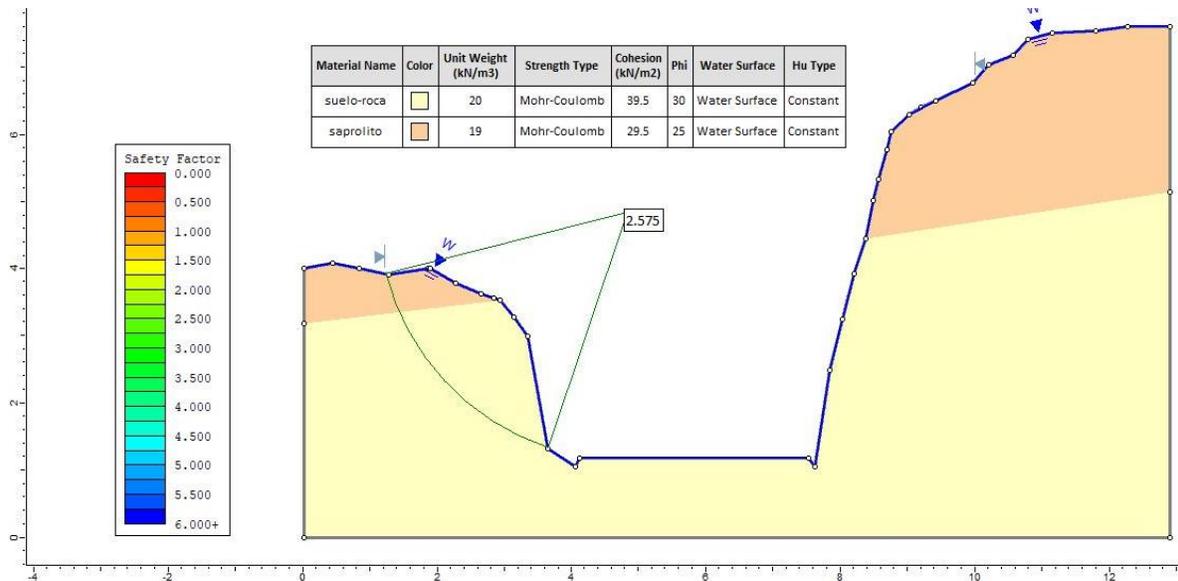
figura 81: Perfil talud 2 margen izquierda con el nivel freático saturado.

El talud con el nivel freático saturado presenta una ruptura de falla circular y un factor de seguridad de 2.575, El talud no requiere intervención, cumple con los criterios de F.S. (figura 81)

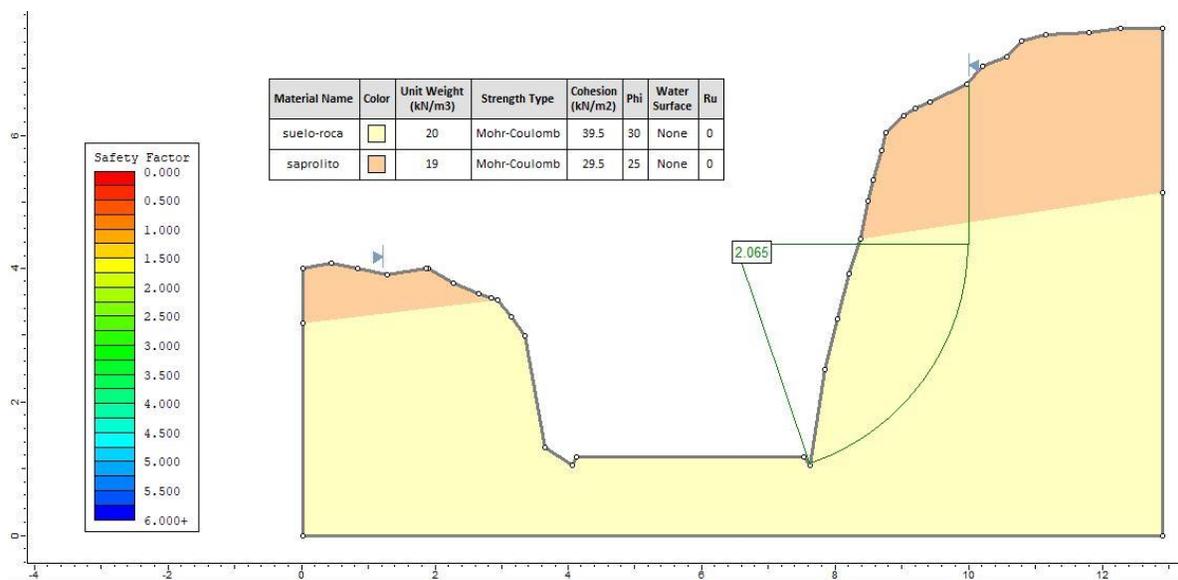
figura 82: Perfil talud 2 margen derecha Abcisa 01+990.

En la margen derecha del corredor vial, el talud presenta 6,7 m de altura, exhibe dos perfiles de meteorización, transición suelo roca y saprolito. Muestra una ruptura de falla circular con un factor de seguridad de 2.055. Cumple con los criterios de F.S. (figura 82)

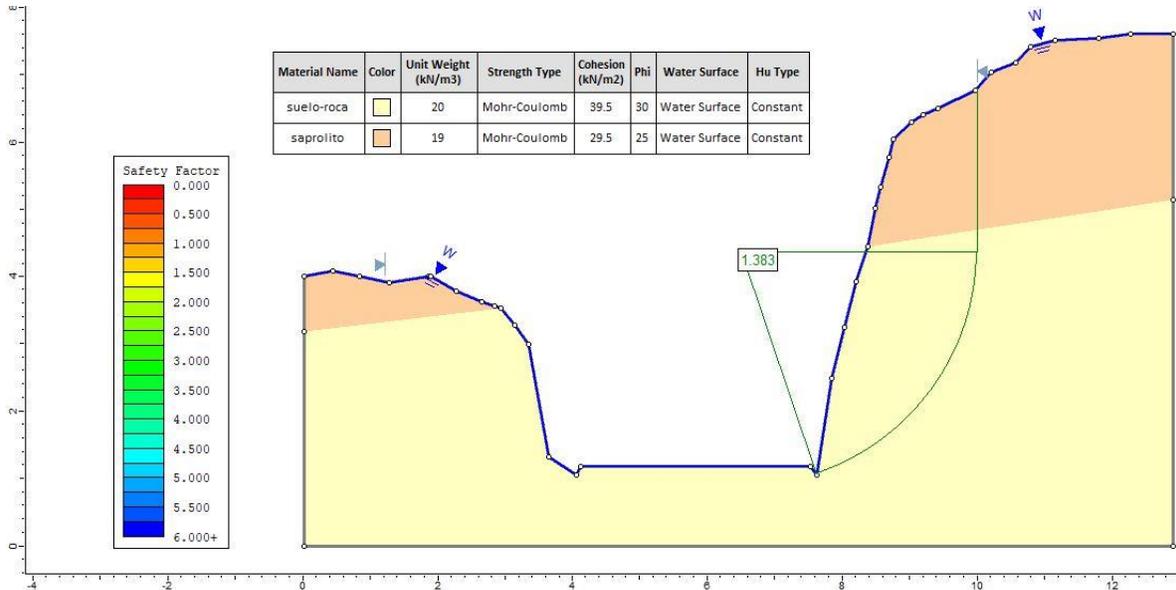
figura 83: Perfil talud 2 margen derecha con el nivel freático saturado.

El talud con el nivel freático saturado presenta una ruptura de falla circular y un factor de seguridad de 1.383. No cumple con los criterios de F.S. por lo cual se recomienda intervención y control de aguas por posible generación de movimientos en masa. (figura 83)

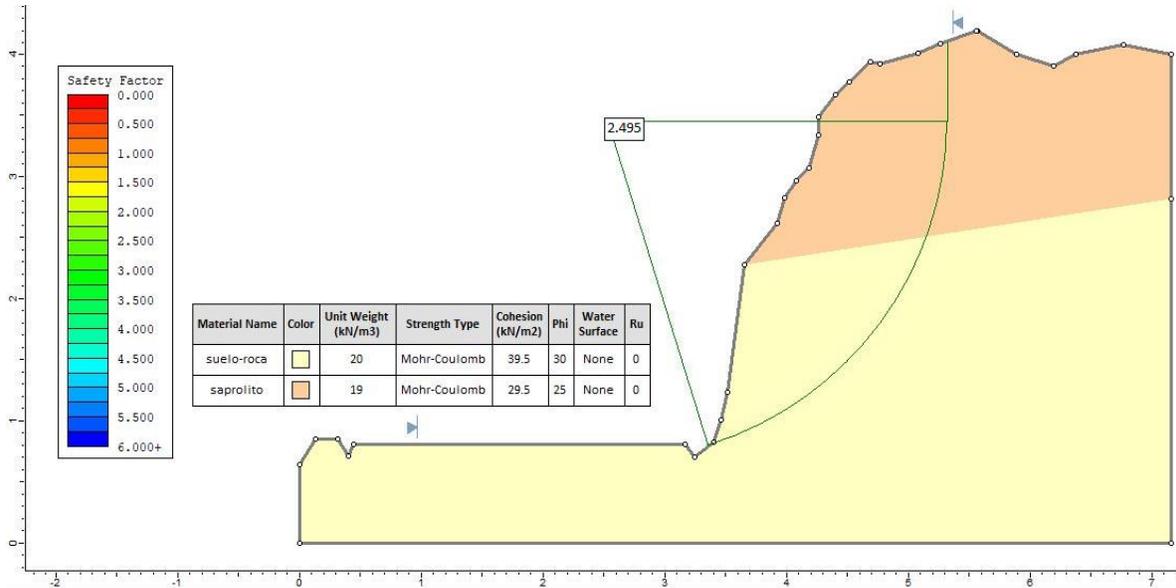
figura 84: Perfil talud 3 Abscisa 04+420.

Talud de 4 m de altura con dos perfiles de meteorización. Saprolito y suelo residual. El talud presenta una ruptura de falla circular y un factor de seguridad de 2.495 cumple con los criterios de F.S, no se requiere intervención. (figura 84)

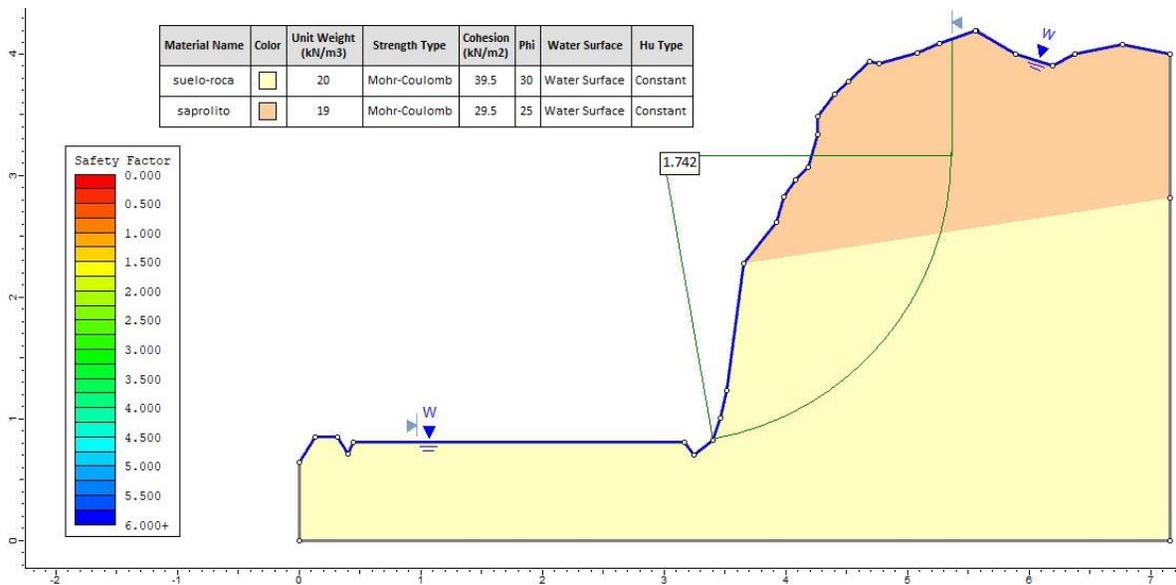
figura 85: Perfil talud 3 con el nivel freático saturado.

El talud con el nivel freático saturado presenta una ruptura de falla circular y un factor de seguridad de 1.742. Cumple con los criterios de F.S. No se requiere intervención (figura 85)

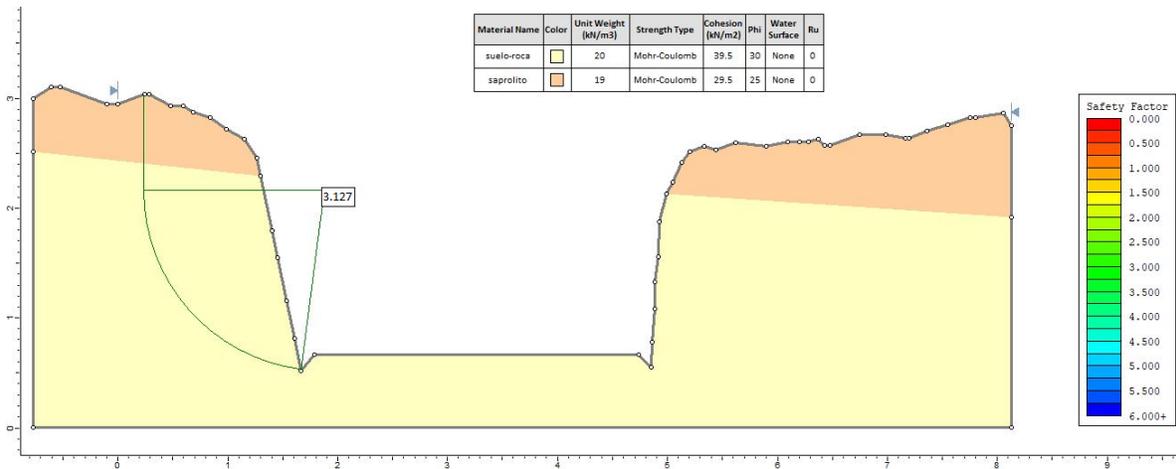
figura 86: Perfil talud 4 margen izquierda abscisa 04+410.

Al costado izquierdo del corredor vial, el talud presenta 3 m de altura, luce dos perfiles de meteorización, transición suelo roca y saprolito. Muestra una ruptura de falla circular con un factor de seguridad de 3.127. El talud no requiere intervención, cumple con los criterios de F.S. (figura 86)

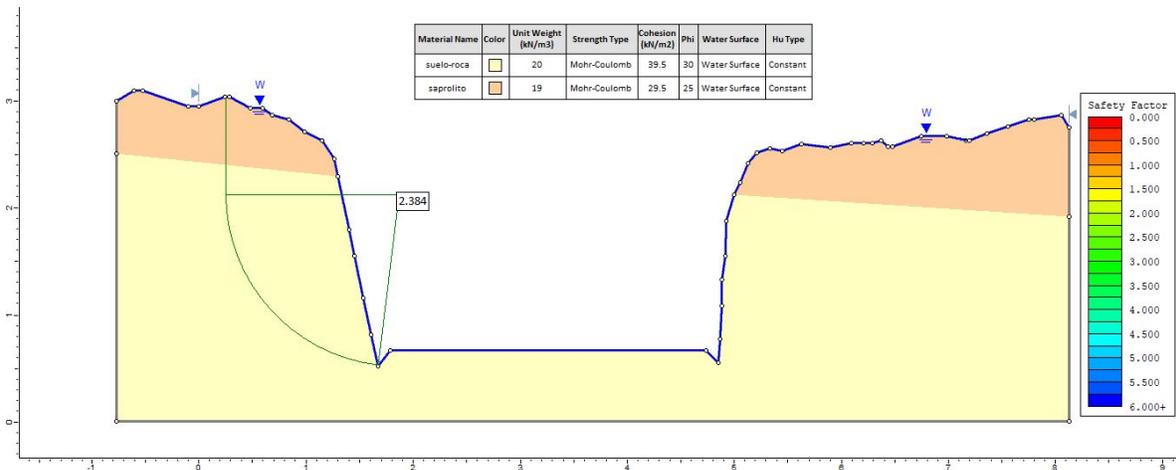
figura 87: Perfil talud 4 margen izquierda con el nivel freático saturado.

El talud con el nivel freático saturado presenta una ruptura de falla circular y un factor de seguridad de 2.384, cumple con los criterios de F.S. (figura 87)

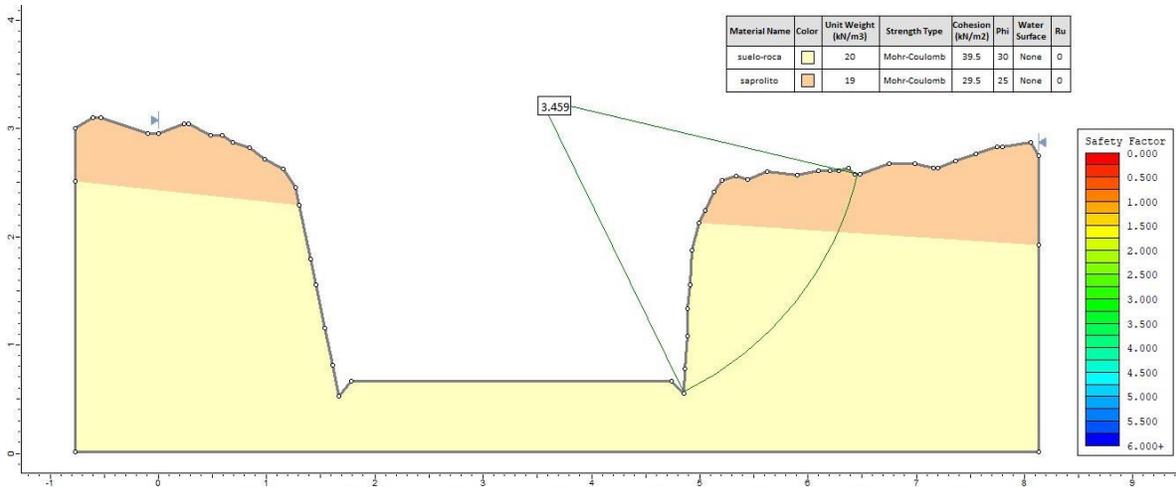
figura 88: Perfil talud 4 margen derecha Abscisa 04+410.

En la margen derecha del corredor vial, el talud presenta 2,7 m de altura, luce dos perfiles de meteorización, transición suelo roca y saprolito. Muestra una ruptura de falla circular con un factor de seguridad de 3.459. El talud no requiere intervención, cumple con los criterios de F.S. (figura 88)

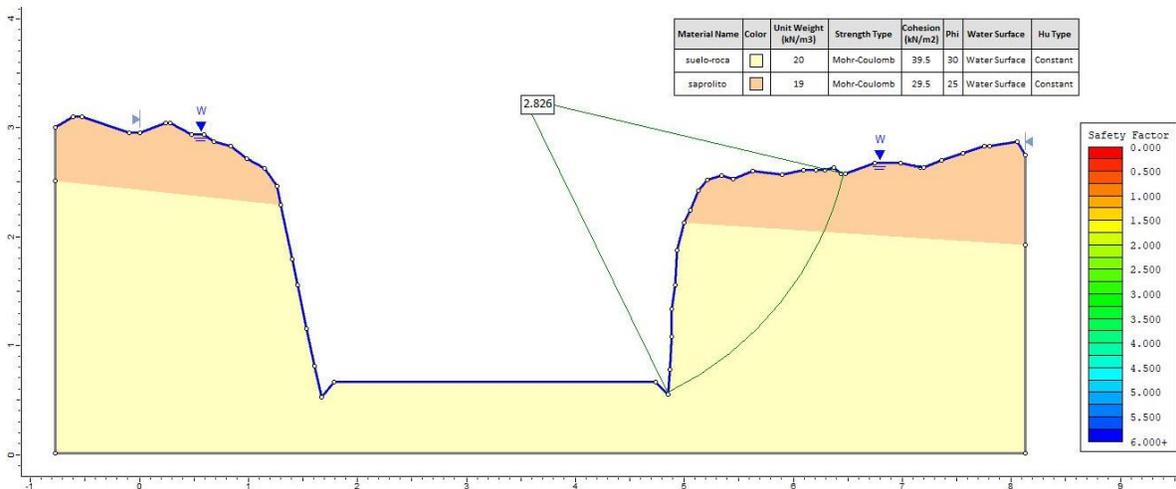
figura 89: Perfil talud 4 margen derecha con el nivel freático saturado.

El talud con el nivel freático saturado presenta una ruptura de falla circular y un factor de seguridad de 2.826, cumple con los criterios de F.S. (figura 89)

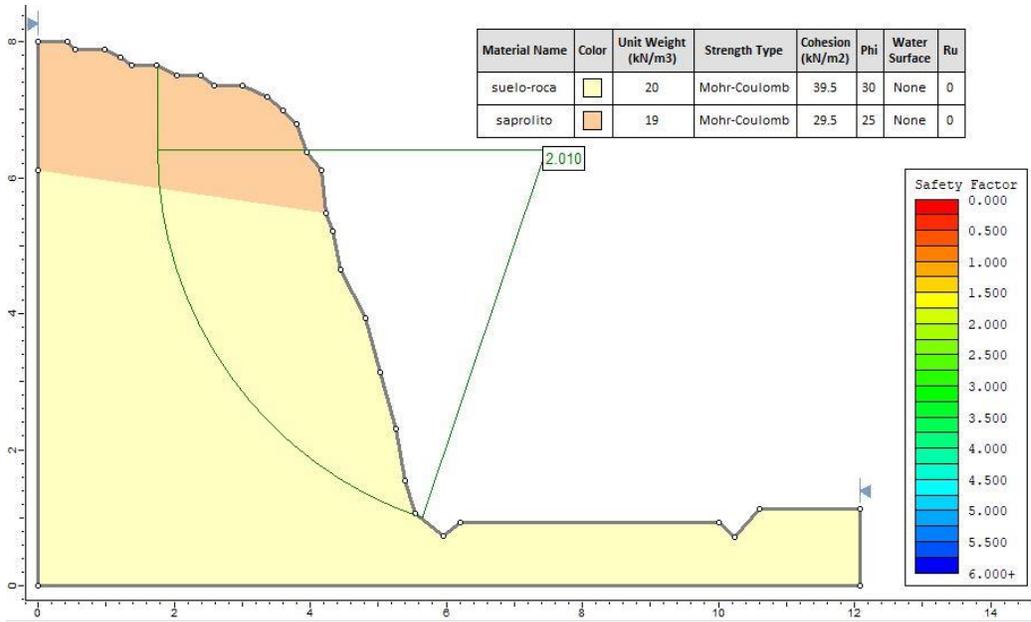
figura 90: Perfil talud 5 Abcisa 06+690.

Talud de 8 m de altura con dos perfiles de meteorización. Saprolito y suelo residual. El talud presenta una ruptura de falla circular y un factor de seguridad de 2.010. Cumple con los criterios de F.S. (figura 90)
