Caracterización geológica, geotécnica y geomorfológica para la sectorización por tramos homogéneos. Caso de estudio: 19,7 km de la carretera que comunica al municipio de Anorí con la vereda Alto De La primavera, Antioquia.

**Trabajo de grado para optar al título de
Geólogos**

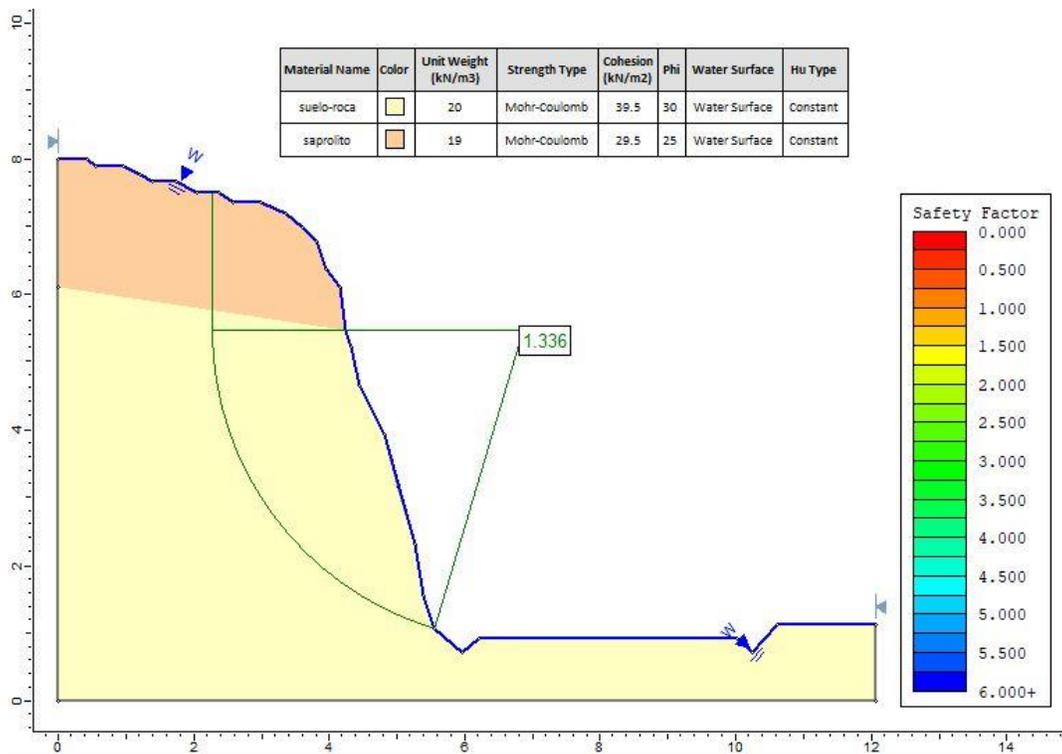
figura 91: Perfil talud 5 con el nivel freático saturado.

El talud con el nivel freático saturado presenta una ruptura de falla circular y un factor de seguridad de 1.336, no cumple con los criterios de F.S., se recomienda intervención y control de aguas por posible generación de movimientos en masa (figura 91)

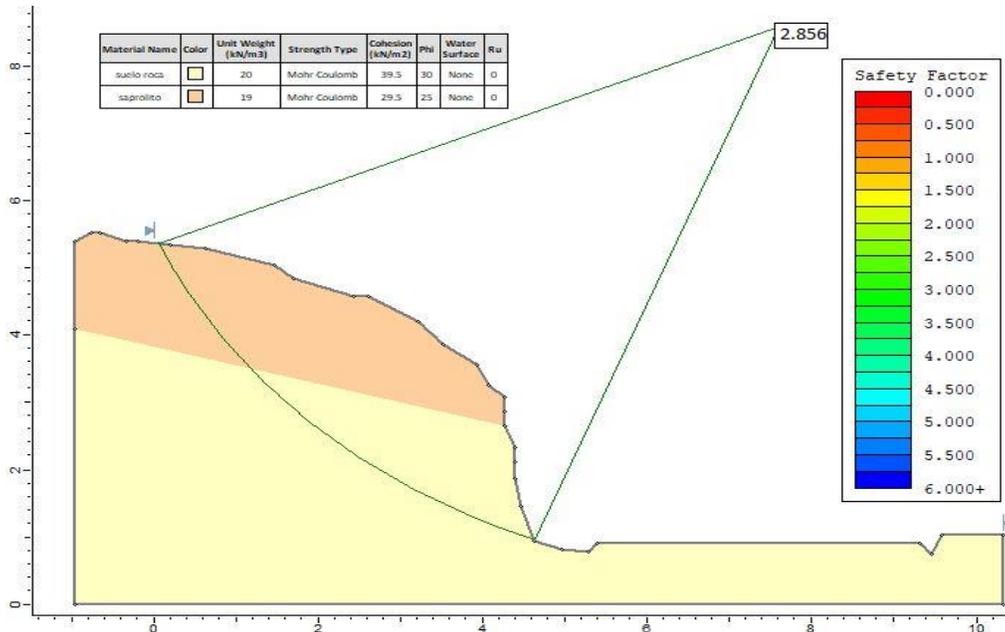
figura 92: Perfil talud 6 Abscisa 09+000.

Talud de 5,5 m de altura con dos perfiles de meteorización. Sapolito y suelo residual. El talud presenta una ruptura de falla circular y un factor de seguridad de 2.856. Cumple con los criterios de F.S. (figura 92)

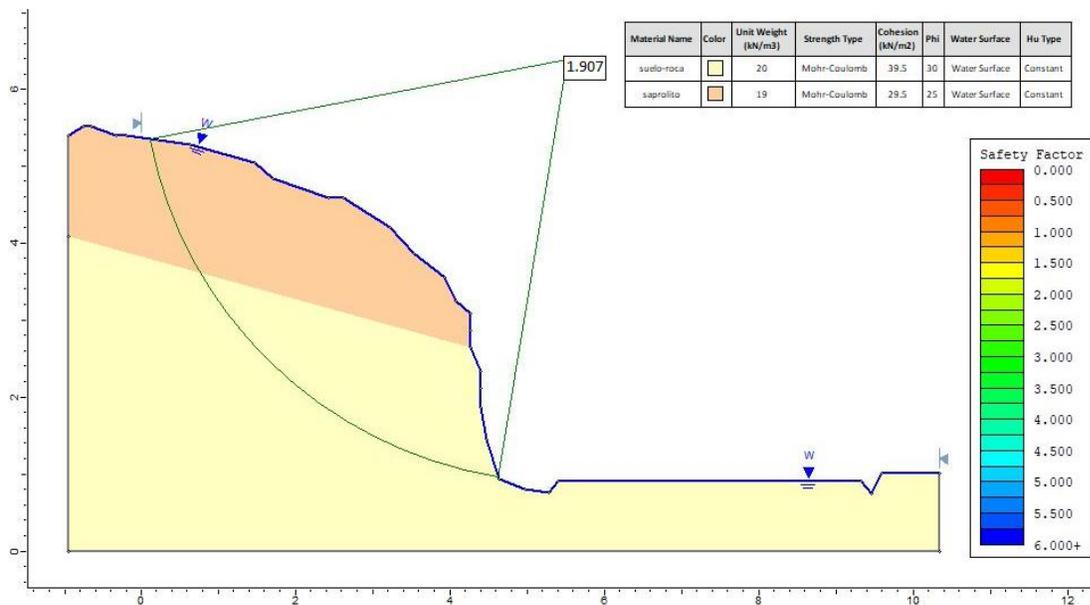
figura 93: Perfil talud 6 con el nivel freático saturado.

El talud con el nivel freático saturado presenta una ruptura de falla circular y un factor de seguridad de 1.907. Cumple con los criterios de F.S. (figura 93)

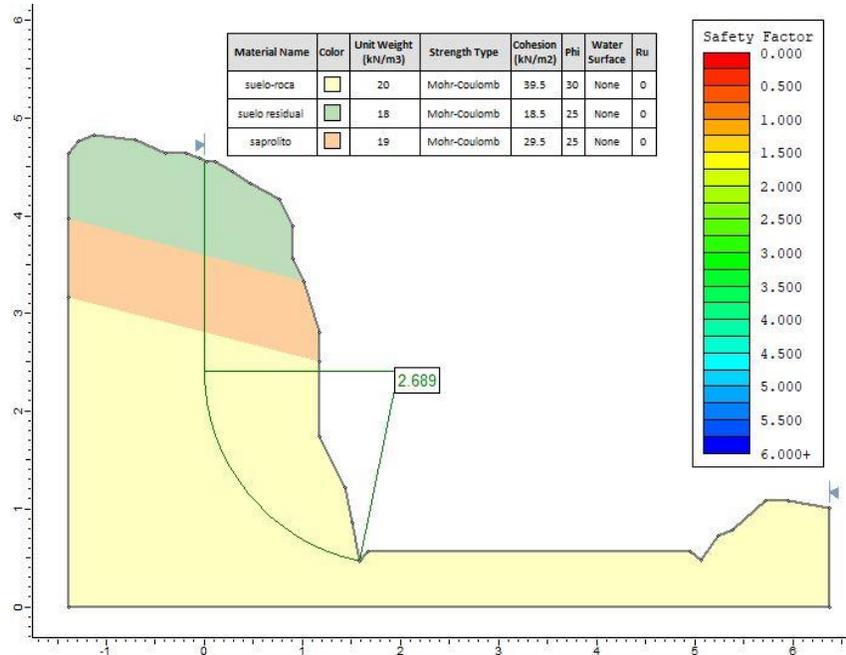
figura 94: Perfil talud 7 Abscisa 12+040.

Talud de 4,5 m de altura con dos perfiles de meteorización. Saprolito y suelo residual. El talud presenta una ruptura de falla circular y un factor de seguridad de 2.689 cumple con los criterios de F.S., no se requiere intervención.(figura 94)

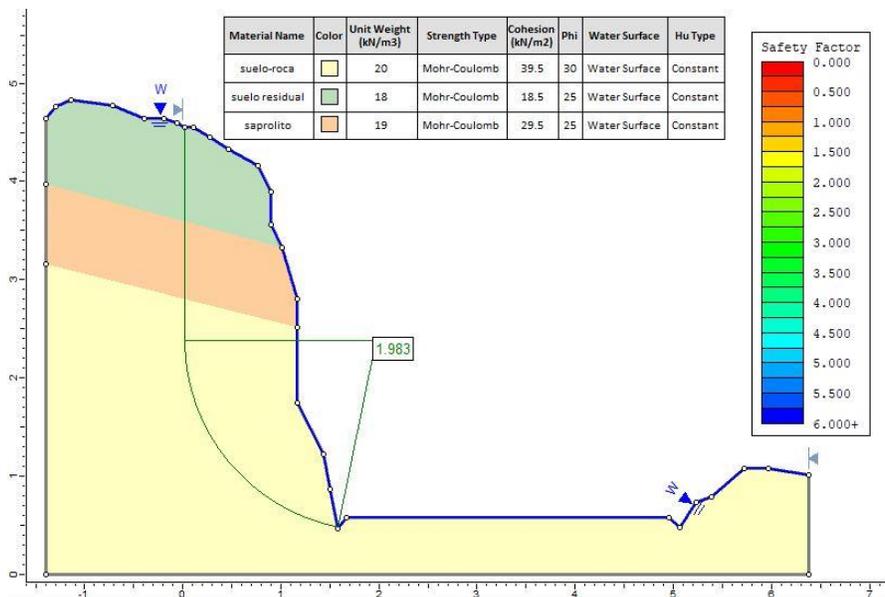
figura 95: Perfil talud 7 con el nivel freático saturado.

El talud con el nivel freático saturado presenta una ruptura de falla circular y un factor de seguridad de 1.983, cumple con los criterios de F.S., no se requiere intervención. (figura 95)

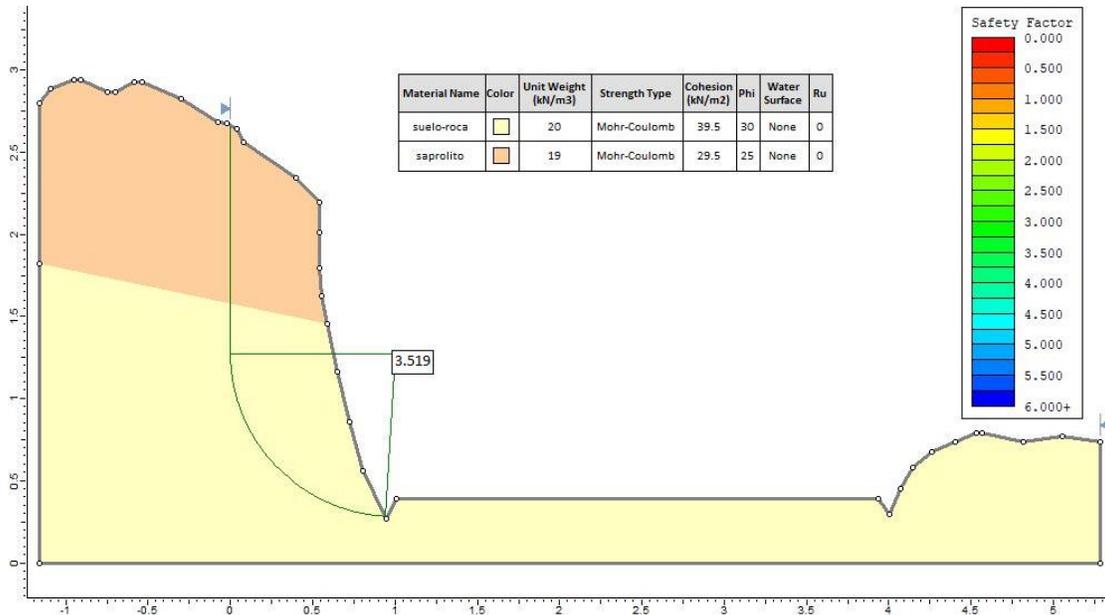
figura 96: Perfil talud 8 Abscisa 15+400.

Talud de 2,8 m de altura con dos perfiles de meteorización. Sapolito y suelo residual. El talud presenta una ruptura de falla circular y un factor de seguridad de 3.519 cumple con los criterios de F.S., no se requiere intervención. (figura 96)

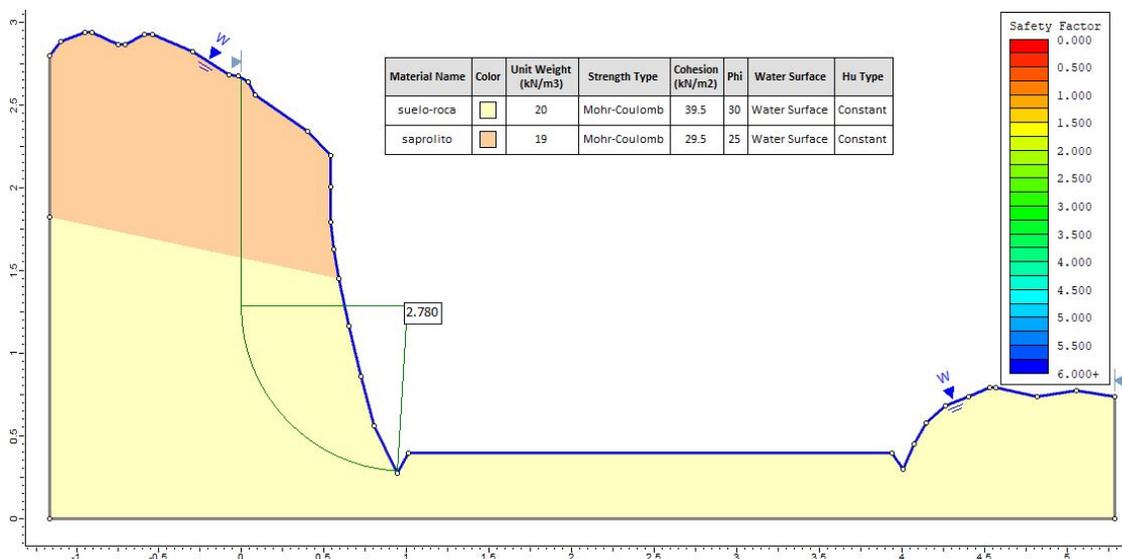
figura 97: Perfil talud 8 con el nivel freático saturado.

El talud con el nivel freático saturado presenta una ruptura de falla circular y un factor de seguridad de 2.780, cumple con los criterios de F.S., no se requiere intervención. (figura 97)

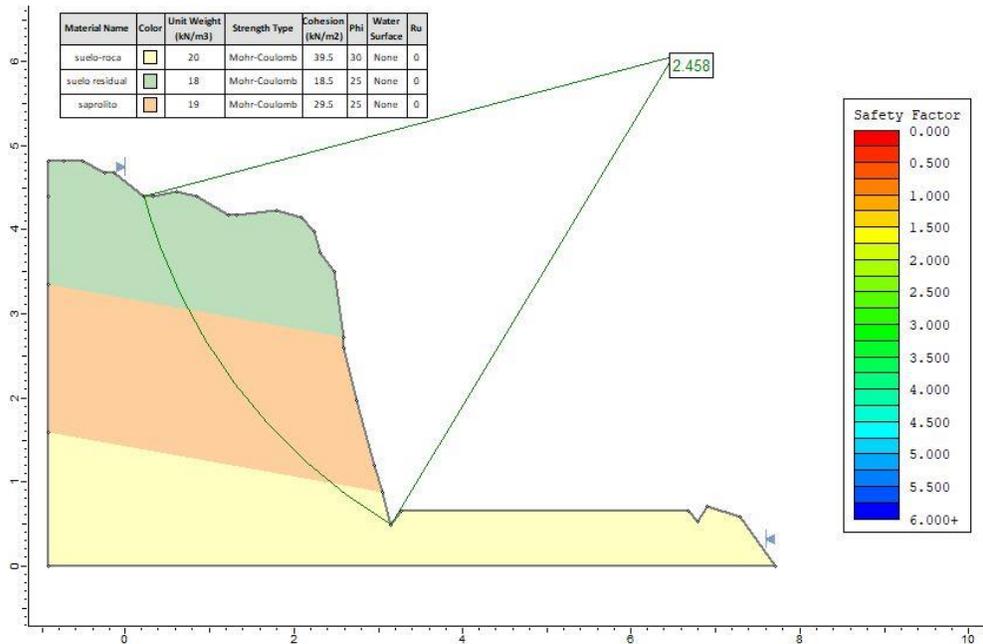
figura 98: Perfil talud 9 Abscisa 19+020.

Talud de 4,2 m de altura con tres perfiles de meteorización. Sapolito, suelo residual y transición suelo roca. El talud presenta una ruptura de falla circular y un factor de seguridad de 2.458. Cumple con los criterios de F.S., no se requiere intervención. (figura 98)

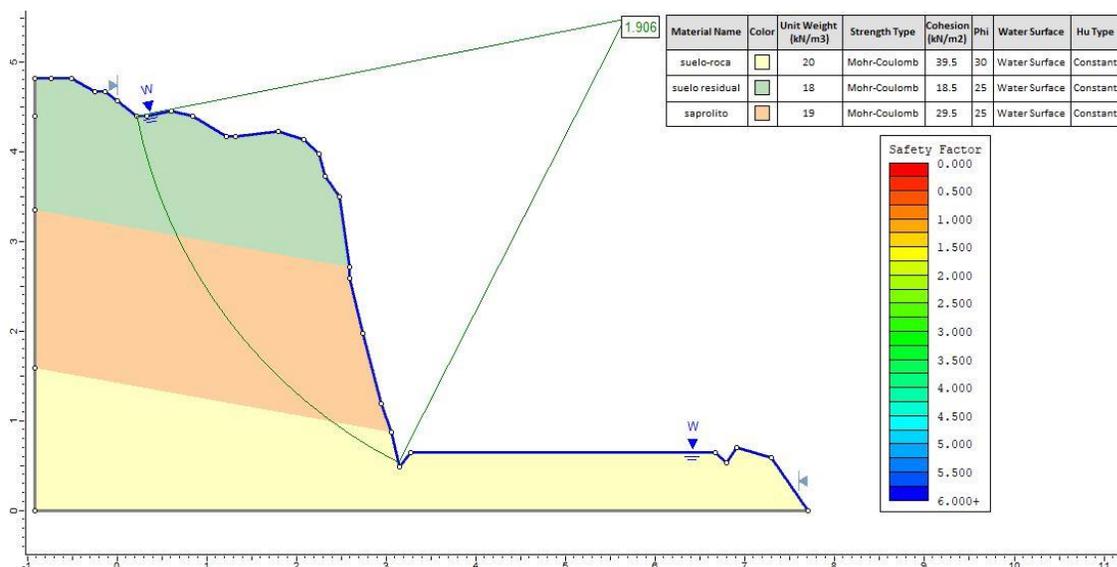
figura 99: Perfil talud 9 con el nivel freático saturado.

El talud con el nivel freático saturado presenta una ruptura de falla circular y un factor de seguridad de 1.906, cumple con los criterios de F.S., no se requiere intervención. (figura 99)

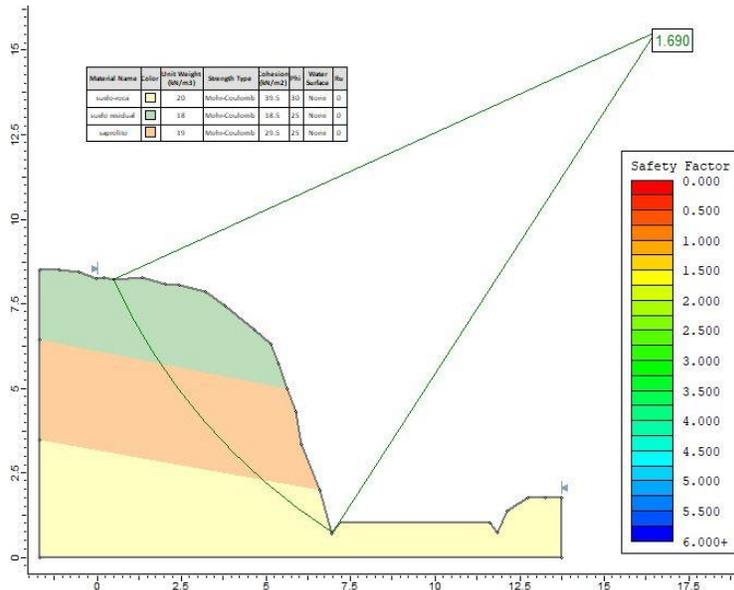
figura 100: Perfil talud 10 Abscisa 14+000.

Talud de 8 m de altura con tres perfiles de meteorización. Sapolito, suelo residual y transición suelo roca. El talud presenta una ruptura de falla circular y un factor de seguridad de 1.690. Cumple con los criterios de F.S., no se requiere intervención. (figura 100)
