TRABAJO FIN DE MÁSTER

DINÁMICA FLUVIAL Y DE LA VEGETACIÓN EN LA RESERVA NATURAL DE LOS GALACHOS DEL EBRO: DIAGNÓSTICO Y PROPUESTAS PARA EL PLAN DE CONSERVACIÓN

Autor: IRENE SANTANA MEDINA

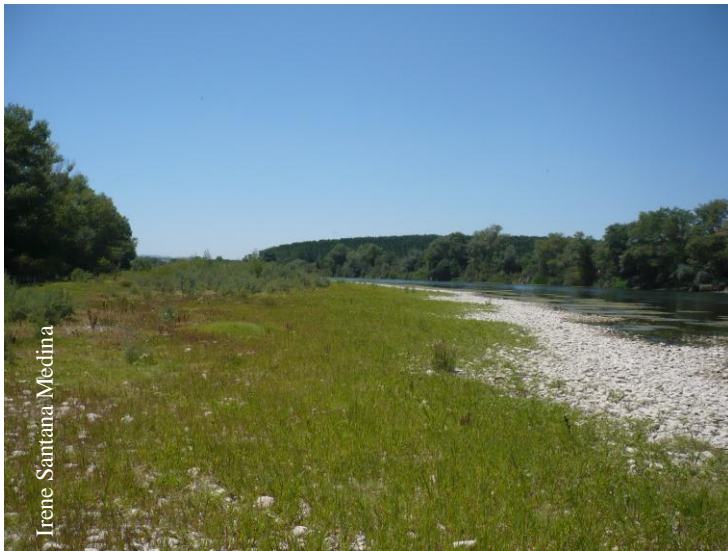
Figura 5. Barra de grava colonizada por vegetación pionera.

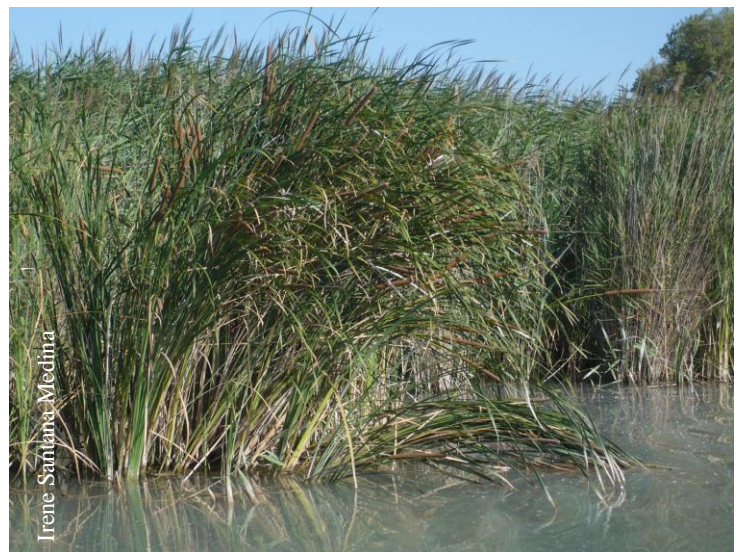
Figura 7. Formación de carrizo en el galacho de La Alfranca.

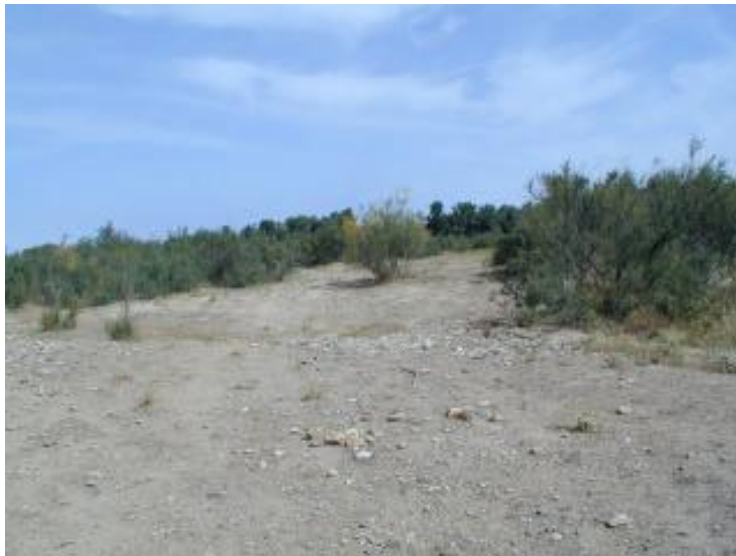
Figura 8. Imagen de un pastizal. Fotografía extraída del trabajo de ACER Agroforestal S.L.

- ***Pastizales:*** en esta categoría se ha incluido aquellos espacios que carecen de vegetación arbórea o arbustiva que formen una comunidad, o que se encuentran pocos ejemplares muy dispersos en un espacio donde se desarrolla fundamentalmente especies de gramíneas, ya sea, por degradación del soto o por sobrepastoreo.

- Aumento de los pastizales por la mayor degradación de los sotos, ya que disminuye el número de árboles jóvenes en contraposición con el aumento de individuos en estado senescente, así como el incremento del uso ganadero que utiliza estos espacios como pasto para los animales.

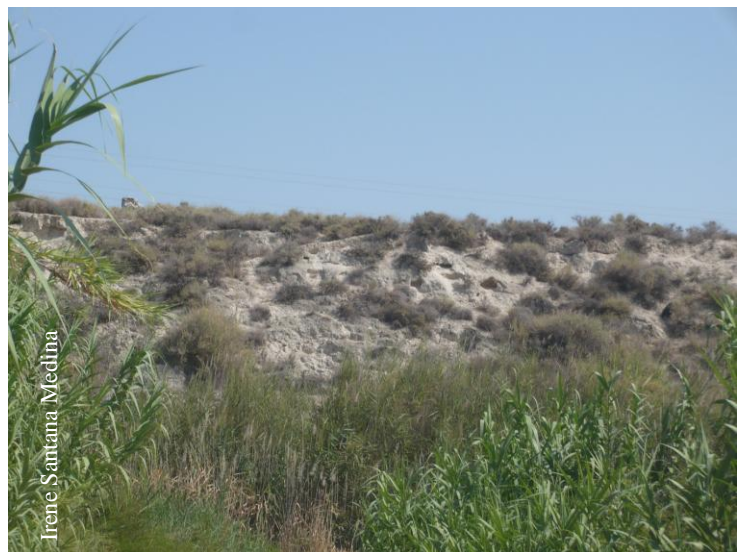
Figura 9. Vegetación no riparia en los taludes de la margen izquierda del tramo oriental de la Reserva.

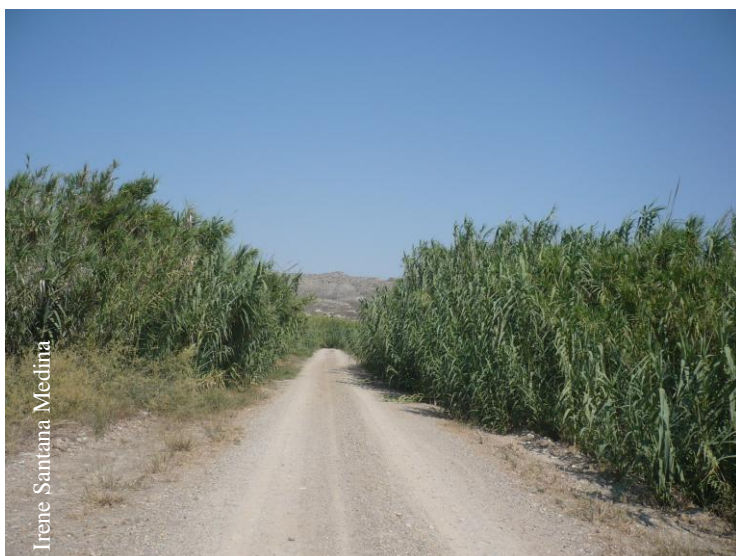
Figura 10. Imagen de un cañaveral invadiendo uno de los caminos de la Reserva.

- Invasión por parte del cañaveral que se observa en las ortofotos más recientes, de hecho, en la fotografía aérea de 2009 se aprecian extensiones importantes de esta especie que está ocupando los espacios aledaños a las acequias, las márgenes del río y se está introduciendo dentro de los mismos sotos, desplazando así a la vegetación riparia natural.

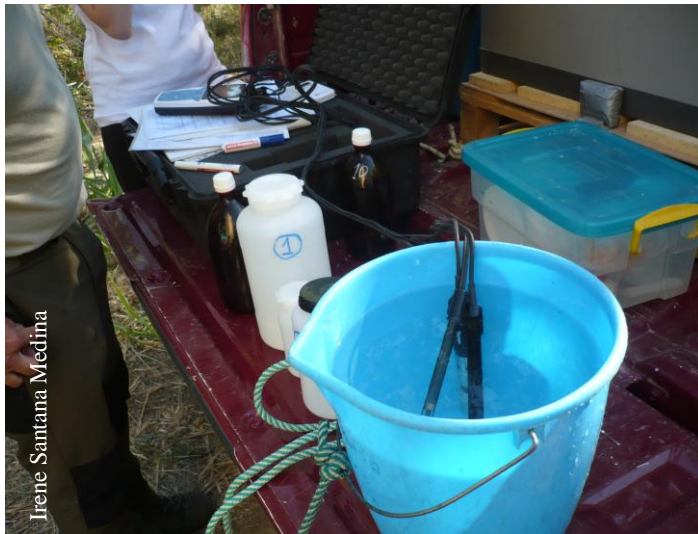
Figura 14. Instrumento empleado para la recogida de parámetros de la calidad del agua.

En cada punto de muestreo señalado en el mapa anterior, se toman muestras de agua que se almacenan en unos recipientes de distintos tamaños según lo que se vaya a analizar de cada uno. En el mismo lugar de recogida se miden una serie de parámetros, como los datos relativos a la temperatura del agua, al pH y la altura del nivel de la lámina de agua, recogidos de manera mensual. El resto de parámetros son analizados en el laboratorio de la Confederación Hidrográfica del Ebro de manera trimestral, por lo que las muestras de agua fueron llevadas a dicho lugar. En las fotografías mostradas a continuación aparecen los instrumentos utilizados para algunas de las mediciones.

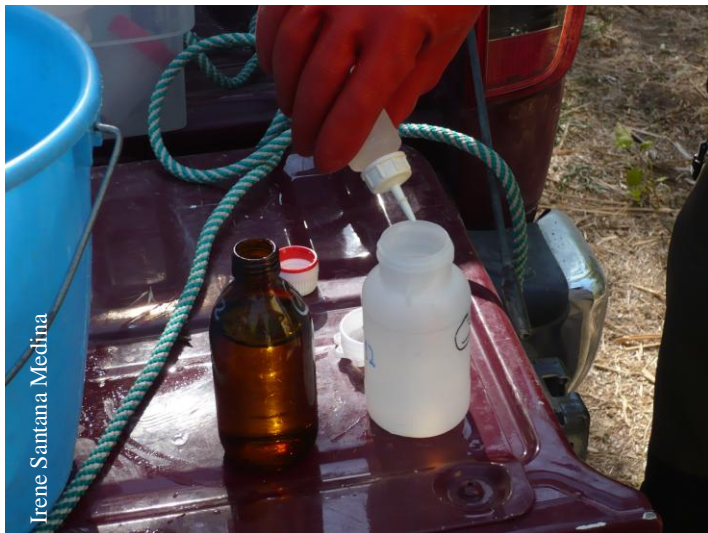
Figura 16. Utilización de reactivos para medir el pH del agua.

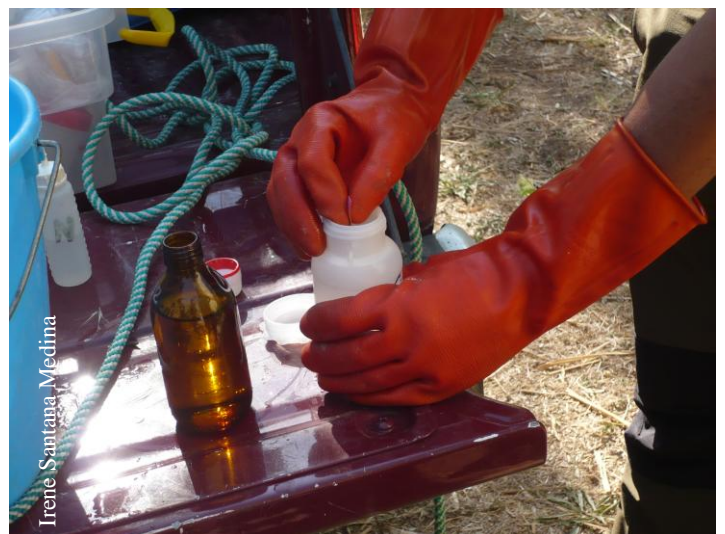
Figura 17. Introducción de banda colorimétrica después del reactivo. La banda cambia de color según el valor del pH.

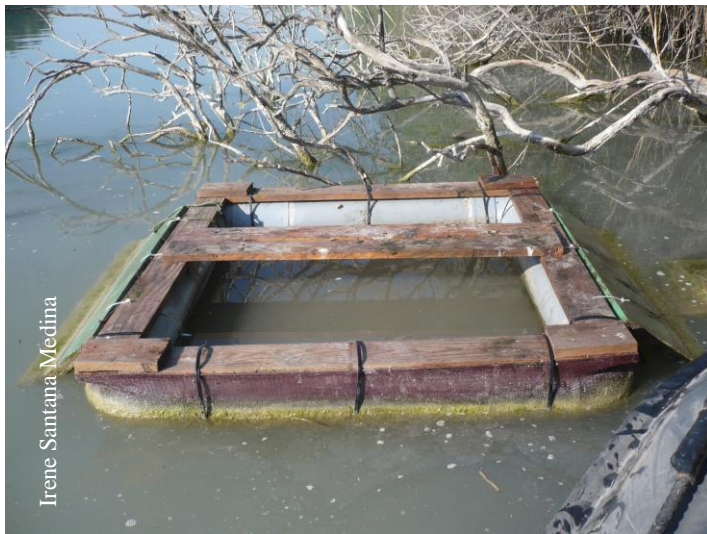
Figura 18. Una de las trampas colocadas para la captura del galápago de Florida.

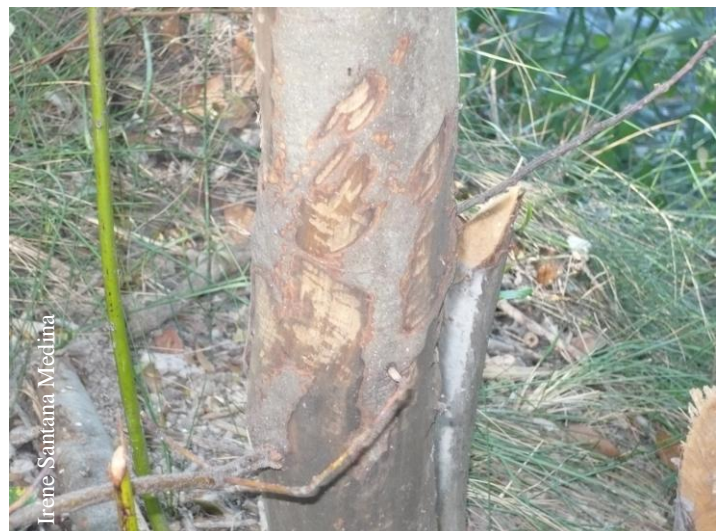
Figura 19. Marcas de mordidas del castor en un laurel.
