# Trabajo Fin de Grado en Ciencias Ambientales

Evaluación ambiental de la minería de arcillas en el  
noreste de Teruel

**Escuela Politécnica  
Superior** - Huesca  
**Universidad** Zaragoza

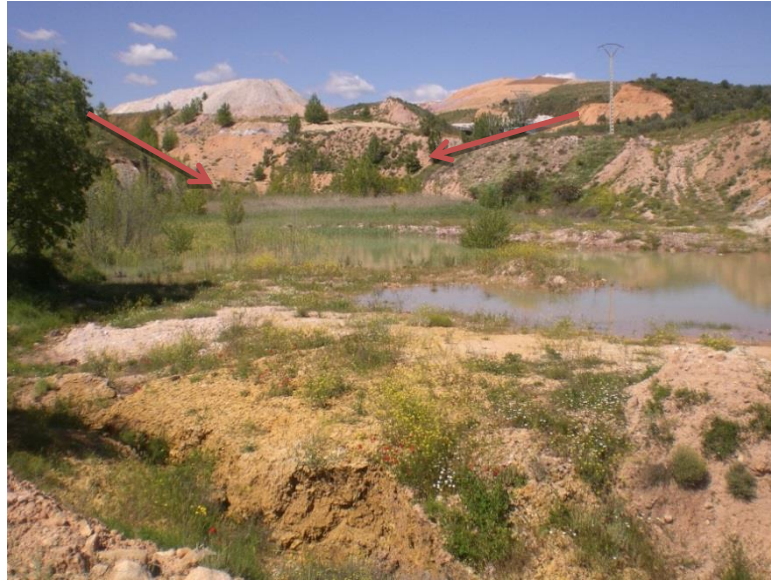
- Concentrado: Todas las aguas de vertido de la cantera van a verter al mismo punto.

Figura nº30: Emisión concentrada (Cantera Portomé). FUENTE: Realización Propia.

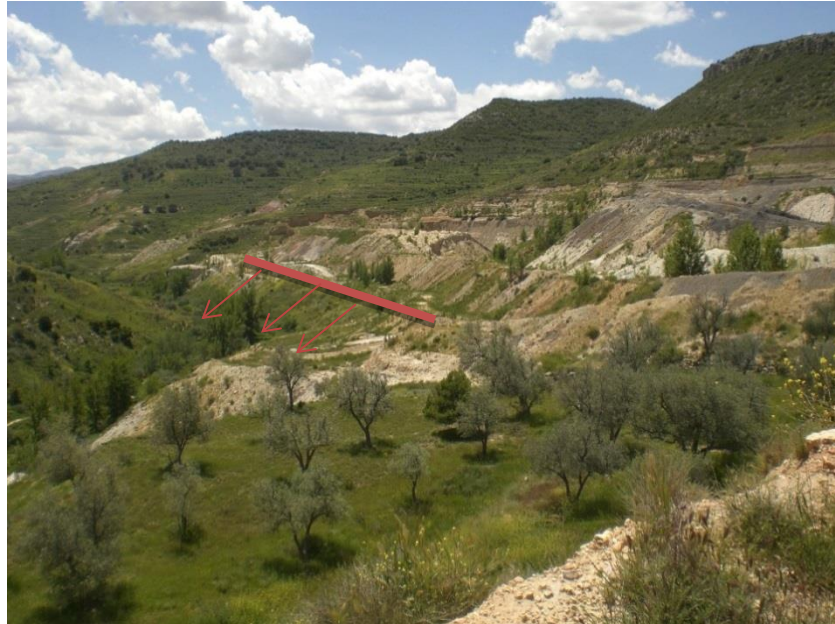
- Difusa: El vertido se hace a lo largo de toda la explotación, sin un punto concreto de vertido.

Figura nº31: Emisión difusa (Cantera Venato). FUENTE: Elaboración propia

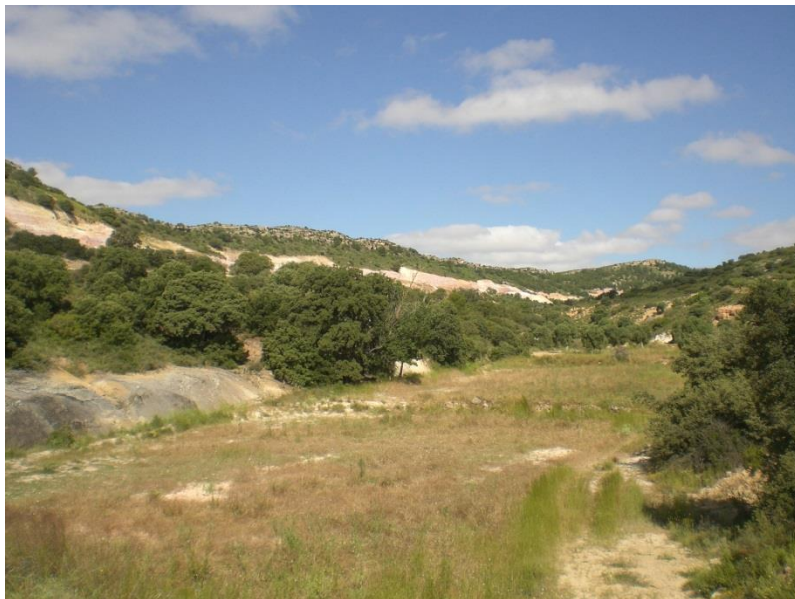
Figura nº33: Vertido hacia vaguada abancalada sin cauce (Cantera Amparines2- Salto el Pozo). FUENTE: Elaboración propia.

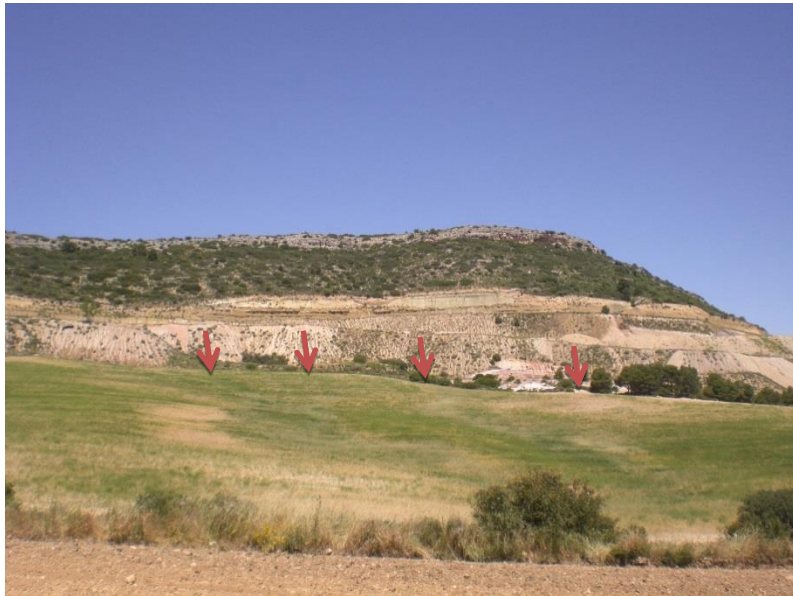
Figura nº34: vertido hacia vaguada con cultivo (Cantera Cueva Roya). FUENTE: Elaboración propia.

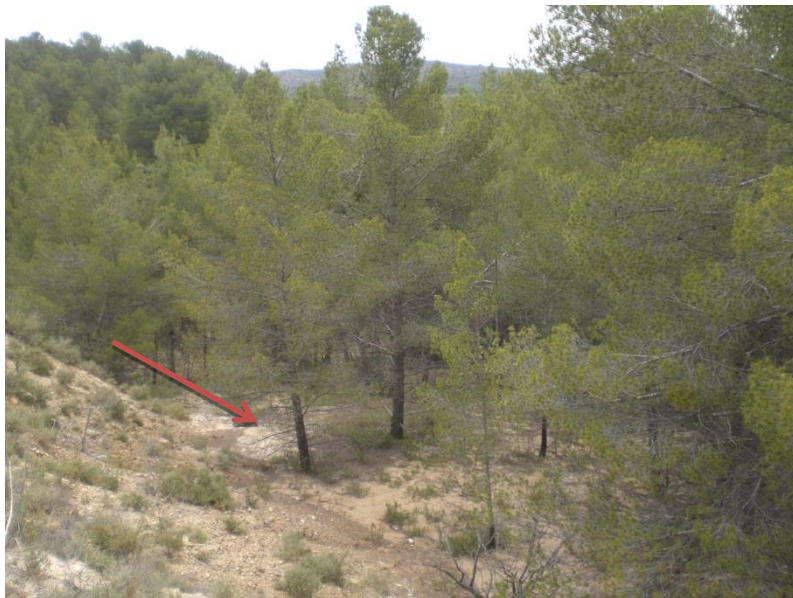
Figura nº35: Vertido hacia piedemonte (Cantera Demasía 3ª a concesión Castellote).  
FUENTE: Elaboración propia.

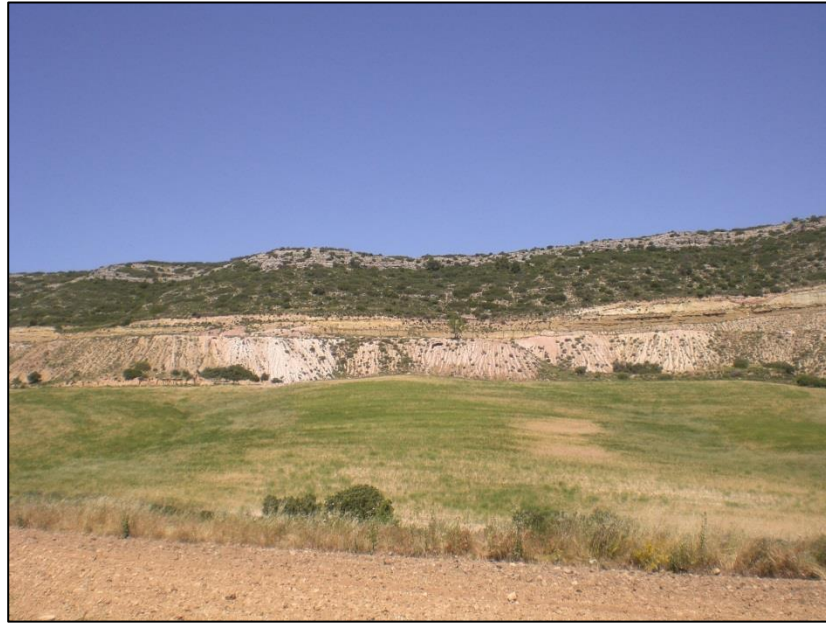
a) Canteras no restauradas

Figura nº37: Cantera Cueva Roya. No restaurada. FUENTE: Elaboración propia

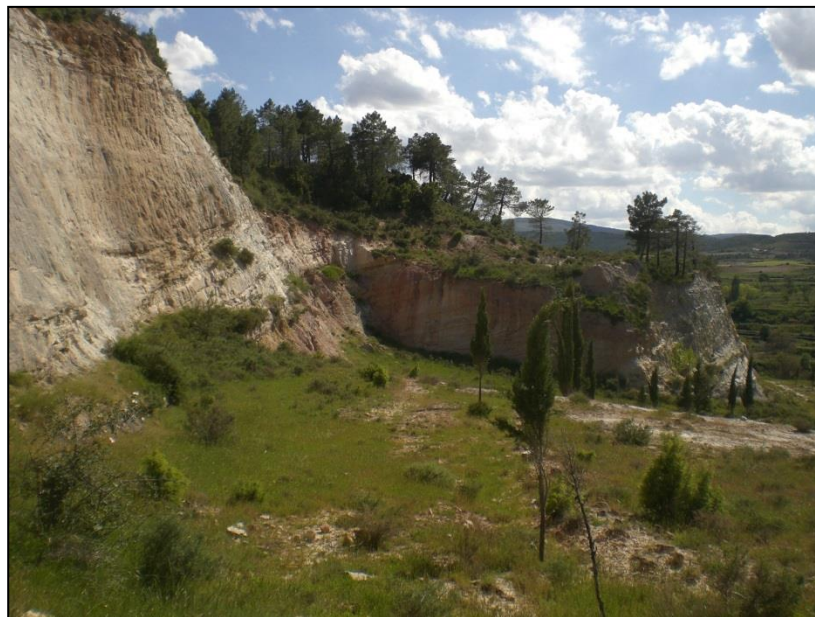
b) Canteras con remodelado topográfico

Figura nº38: Cantera San Blas. Remodelado topográfico. FUENTE: Elaboración propia

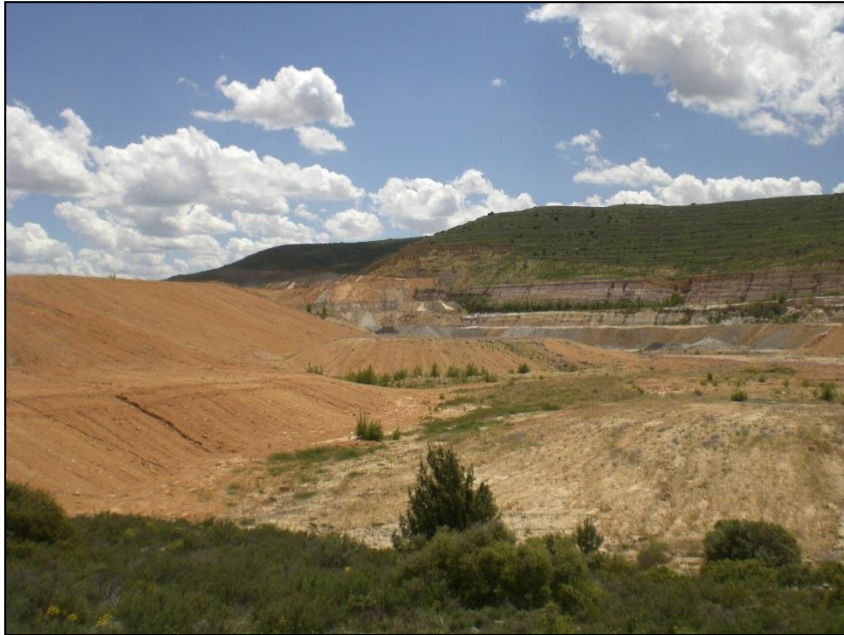
- c) Canteras remodeladas topográficamente y con extensión de tierra vegetal.

Figura nº39: Cantera Euroarce. Remodelado topográfico y extensión de tierra vegetal. FUENTE: Elaboración propia.

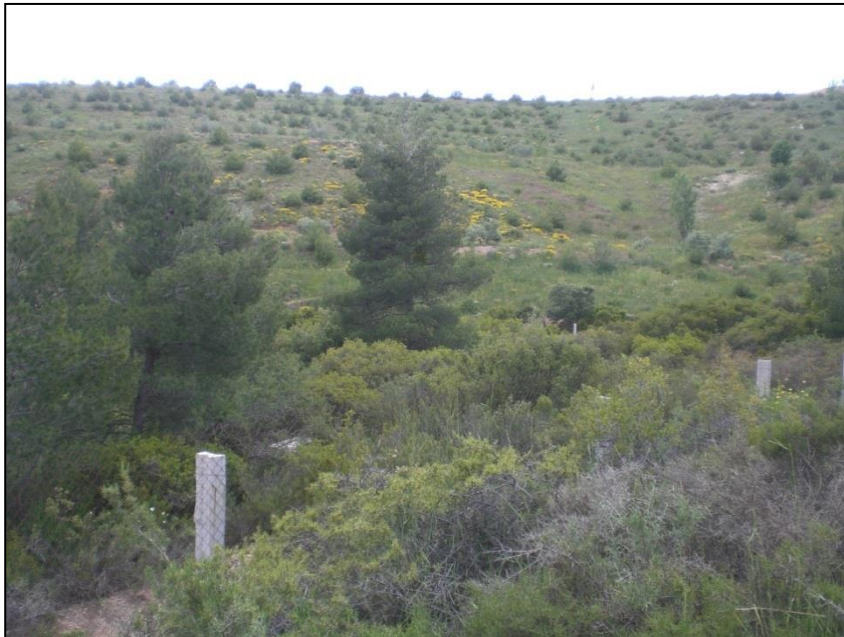
- d) Canteras con remodelado topográfico, extensión de tierra vegetal, y revegetación.

Figura nº40: Cantera Irene. Remodelado topográfico, extensión de tierra vegetal y revegetación. FUENTE: Elaboración propia.
