Departamento de
Ciencias de la Tierra
Universidad Zaragoza

Cartografía geomorfológica de deslizamientos en el escarpe yesífero de la margen izquierda
del río Ebro en el entorno de Zaragoza.

Trabajo realizado por Iván Lizaga Villuendas

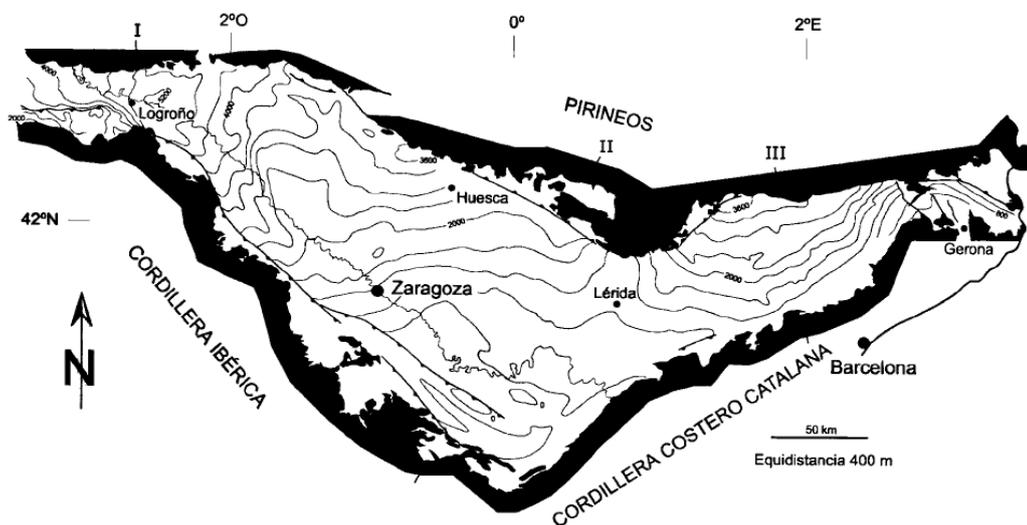
Fig. 1.- Mapa de Isobatas de la cuenca del Ebro (Extraído de Vera (2004))

El área de estudio está localizada en el sector central de la Cuenca Cenozoica del Ebro sobre sus depósitos Terciarios evaporíticos. La Cuenca terciaria del Ebro es una depresión relativa enmarcada por los Pirineos, la Cordillera Ibérica y las Cadenas Costero-catalanas. Representa la última fase de la evolución de la cuenca de antepaís meridional del orógeno pirenaico, aunque sus márgenes meridional y oriental estuvieron afectados por la actividad tectónica de la Cordillera Ibérica, y de la Cordillera Costero Catalana en el NE de la Península Ibérica (Figura 1) (Vera *et al* 2004).

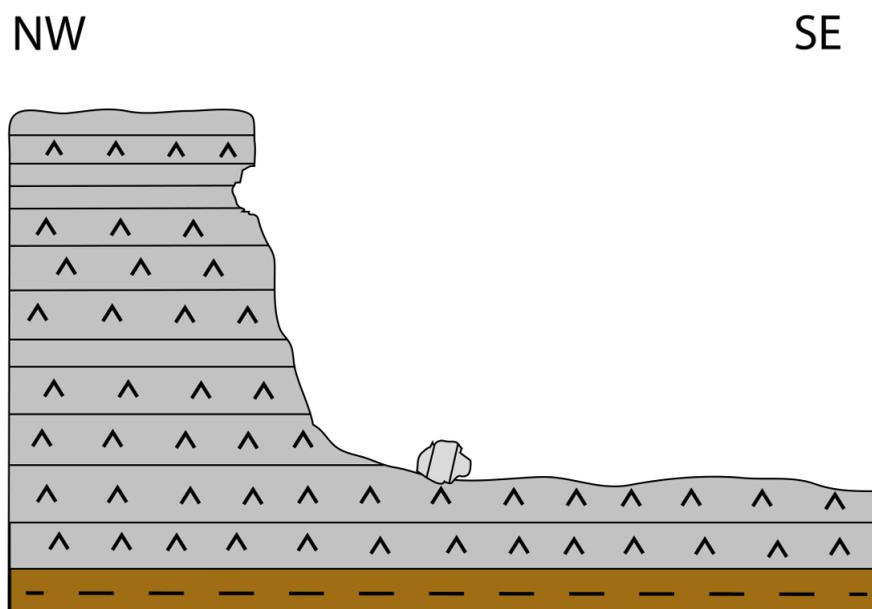
Fig. 2 Corte geológico estimado de la zona de preferencia en caída de bloques, en el podemos observar la cicatriz dejada por el bloque en corte, así como el nivel de arcillas que queda muv por debaixo del escarpe.

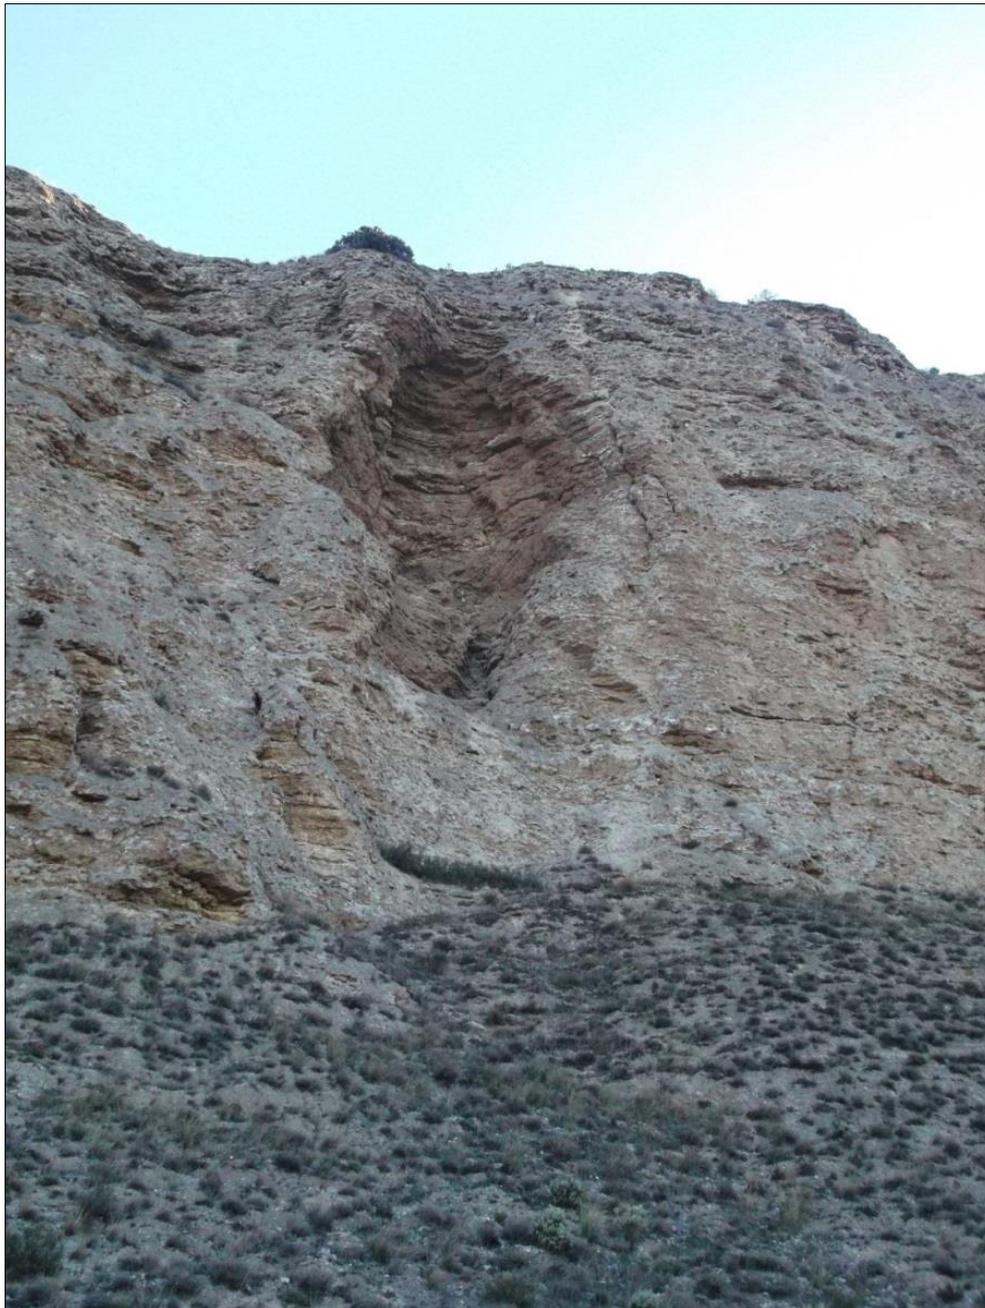
Fig. 3.-Cicatriz de bloque caído en escarpe yesífero de la margen izquierda del Ebro. El bloque caído posee más de $2m^3$, la cicatriz se haya atravesada por un canal erosivo provocado por los torrentes de agua de lluvia. Fotografía realizada al principio de la zona 1 de Bloques y vuelcos

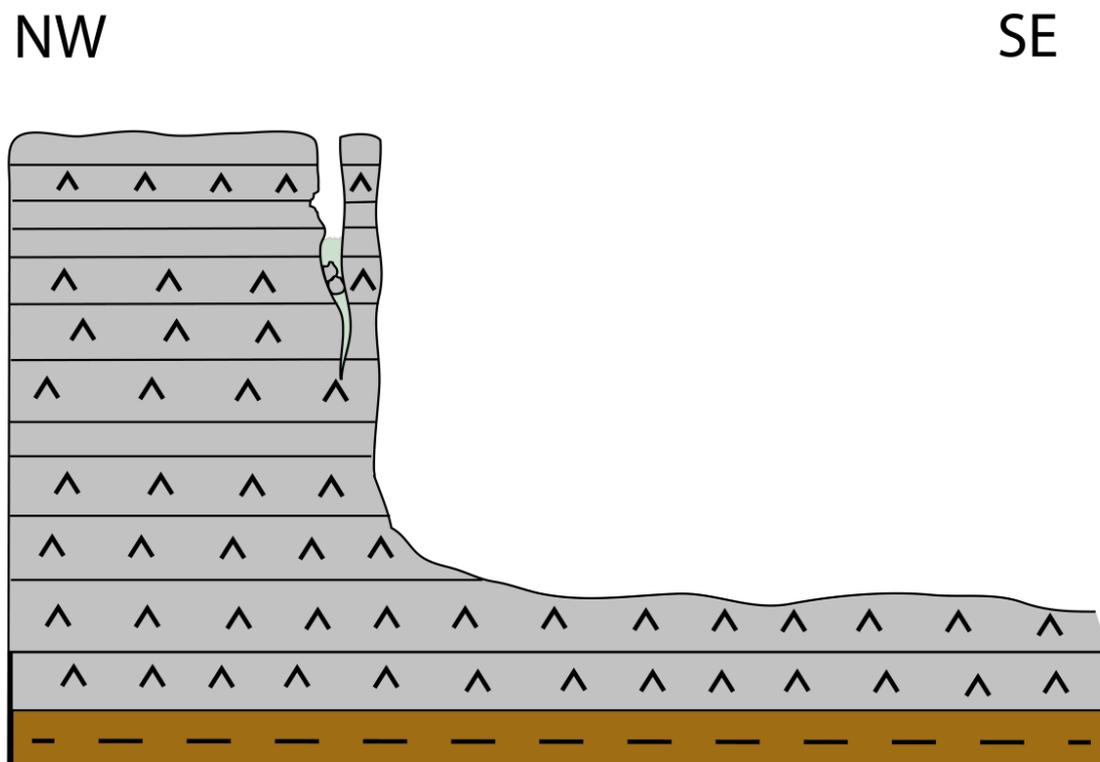
Fig. 4.- Corte idealizado de un vuelco típico de nuestra zona de estudio en el que se pueden destacar el relleno de la fractura, la orientación de la misma y la no presencia de la capa arcillosa en superficie.

Con el progresivo basculamiento del bloque ladera abajo, se genera una abertura en forma de cuña entre el macizo y el bloque que aumenta proporcionalmente a la rotación. Estas aberturas aparecen rellenas de limos yesíferos masivos con bloques decimétricos a métricos de yeso. Este fenómeno es típico de vuelcos en bloque de media-baja velocidad de génesis y en materiales de media-baja competencia como son los presentes en nuestra zona de estudio. Esta característica se puede observar perfectamente en la fotografía y en el corte idealizado creado a partir de la misma (Figura 4 y 5).

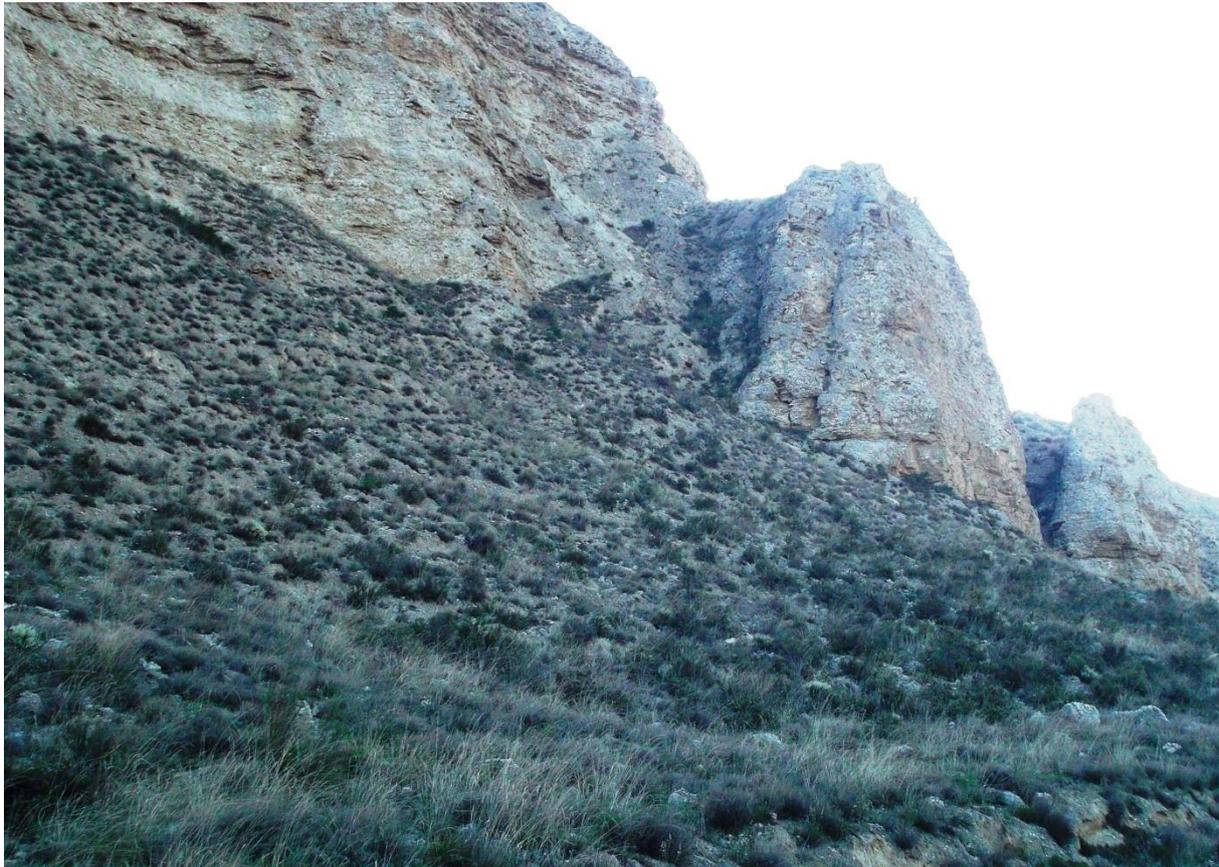
Fig. 5.- Dos grandes vuelcos en bloque de aproximadamente 10m de altura con un volumen de 3000m^3 y 5° de inclinación producidos en yesos horizontales, en ellos se puede observar la fracturación de orientación preferente NO-SE. La abertura macizo-bloque tiene una anchura máxima de 6 m está rellena de limos y algún bloque de pequeño-mediano tamaño. Estos bloques están localizados al Ne de nuestra zona 1 donde las arcillas no llegan todavía a superficie.

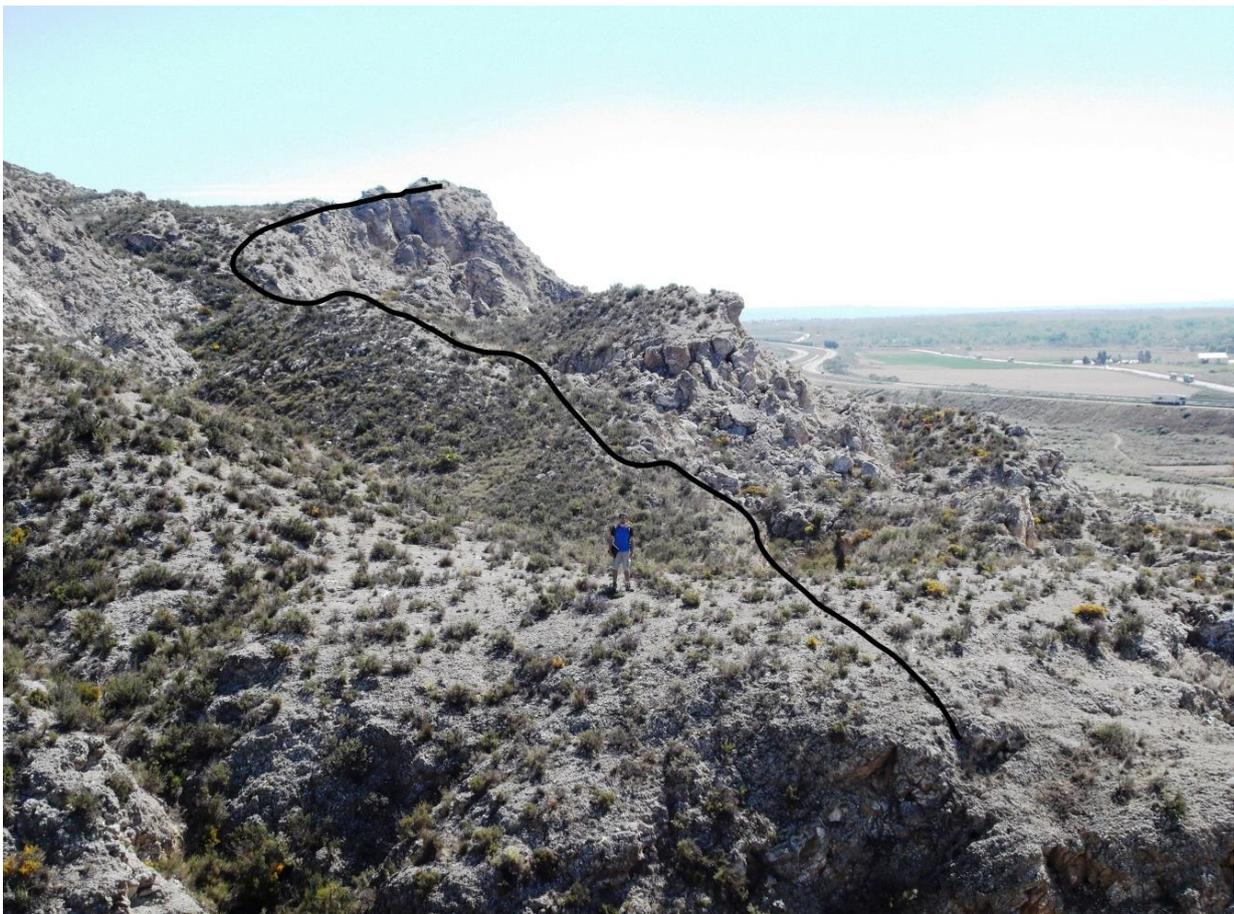
Fig. 6.- Sistema de deslizamientos rotacionales en la formación yesos de Zaragoza del escarpe yesífero de la margen izquierda del río Ebro. Se observan claramente tres cuerpos deslizados en serie, viéndose una clara continuidad de estas cicatrices hasta el margen inferior de la fotografía las cuales alcanzan una longitud de (1104m) desarrollándose a lo largo de gran parte del cuerpo del deslizamiento. Estas cicatrices se localizan en la zona 4 con dirección preferencial NE-SO, este cuerpo es el que se ha señalado con el mayor grado de peligrosidad debido a su gran actividad actual, la cual será desarrollada en “Análisis de cuerpos individuales”

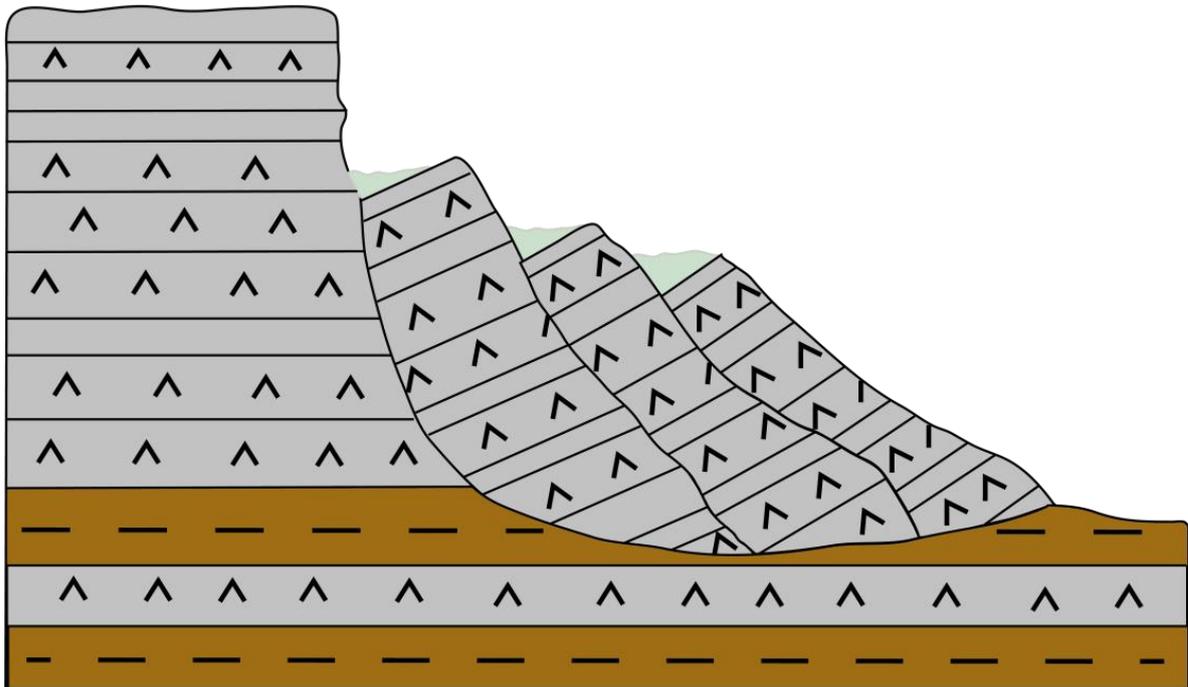
Fig. 7.- Corte idealizado de un sistema de deslizamientos rotacionales en el escarpe yesífero de la margen izquierda del Ebro. Se puede observar las arcillas aflorando en superficie y el plano principal de deslizamiento desarrollado a favor de esta por los factores descritos posteriormente en el apartado (Factores condicionantes), también prestar atención al relleno típico en las depresiones de las cabeceras de los cuerpos de deslizamiento, el cual si no presenta fracturación, o cierta karstificación será claro indicativo de inactividad siendo el caso contrario un claro indicio de actividad o de un cuerpo de fácil reactivación

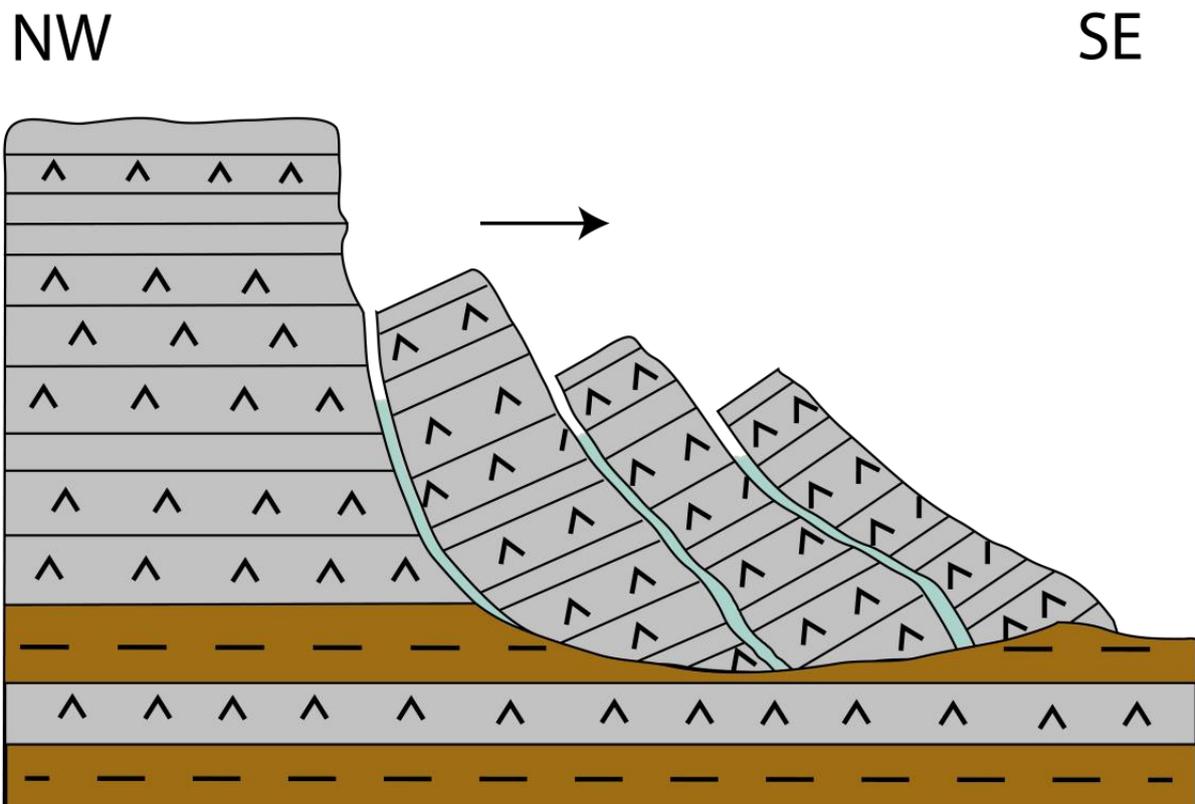
Fig. 8.- Corte idealizado de un sistema de deslizamientos complejos de expansión rotacional, extraído de la (zona4) el cual presenta mayor actividad. Notar el desplazamiento lateral de los bloques deslizados, adhiriendo así un movimiento muy característico, presentando unas morfologías que no lo son menos. La principal característica geomorfológica sería el espacio desarrollado entre cuerpos pudiendo observarse la cicatriz claramente y depositándose en este hueco rellenos de limos yesíferos provenientes de la deposición debido a la erosión. Precisar que una de las maneras más fáciles de su diferenciación sería la ausencia de depósitos en su zona superior, los cuales han sido desplazados al hueco entre planos debido a la abertura provocada por el "spreading".

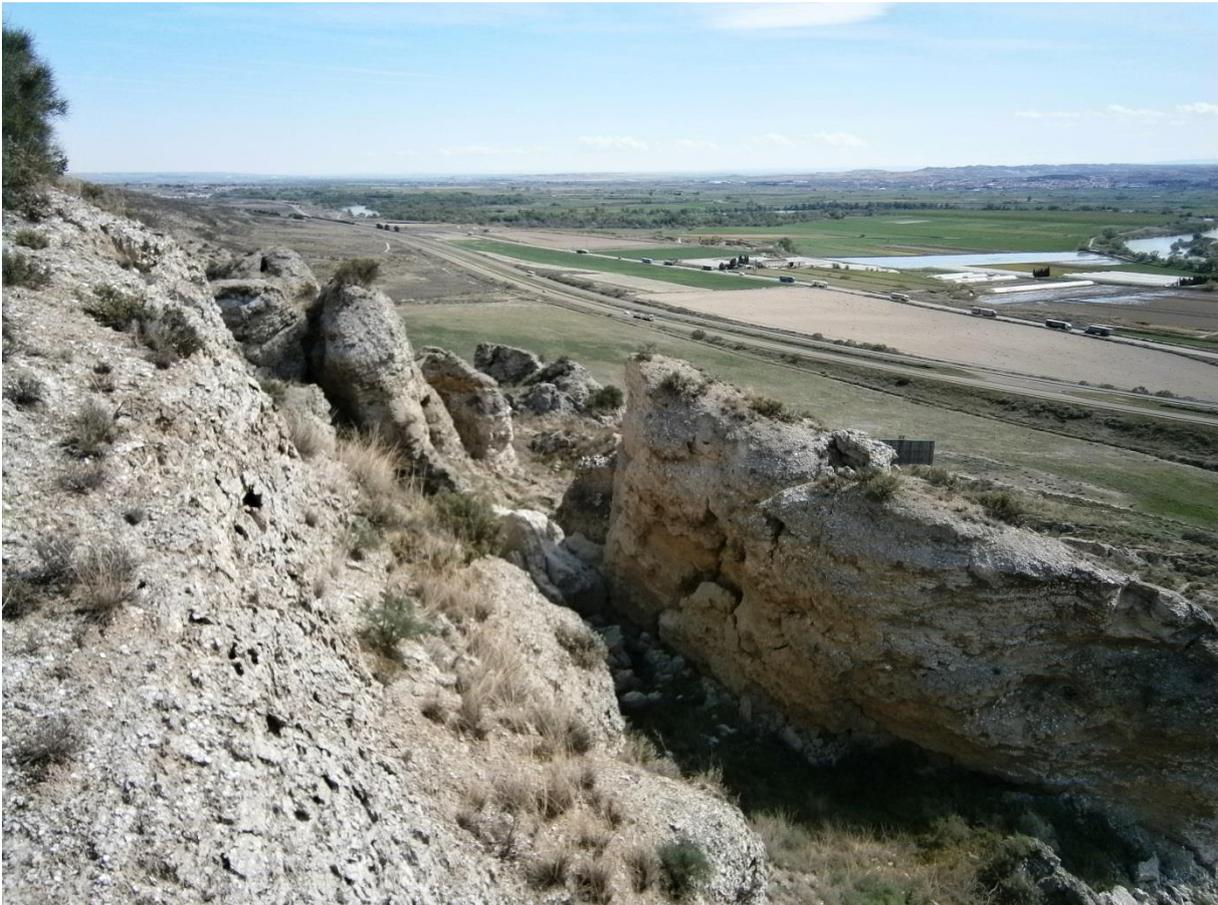
Fig. 9.- Sistema de deslizamientos complejos (spreading+deslizamiento rotacional) en el cuerpo activo de nuestra zona de estudio. En esta imagen se ve claramente el gran espacio creado entre bloques (9m) debido al desplazamiento lateral de los cuerpos. Nos encontramos ante un bloque de unos 4m de altura en su parte posterior y unos 120m^3 de volumen. Podemos observar que el bloque todavía no se haya muy rotado a pesar de la gran apertura entre ellos, lo cual sería indicativo del bajo valor del rozamiento del plano inferior en esa zona.

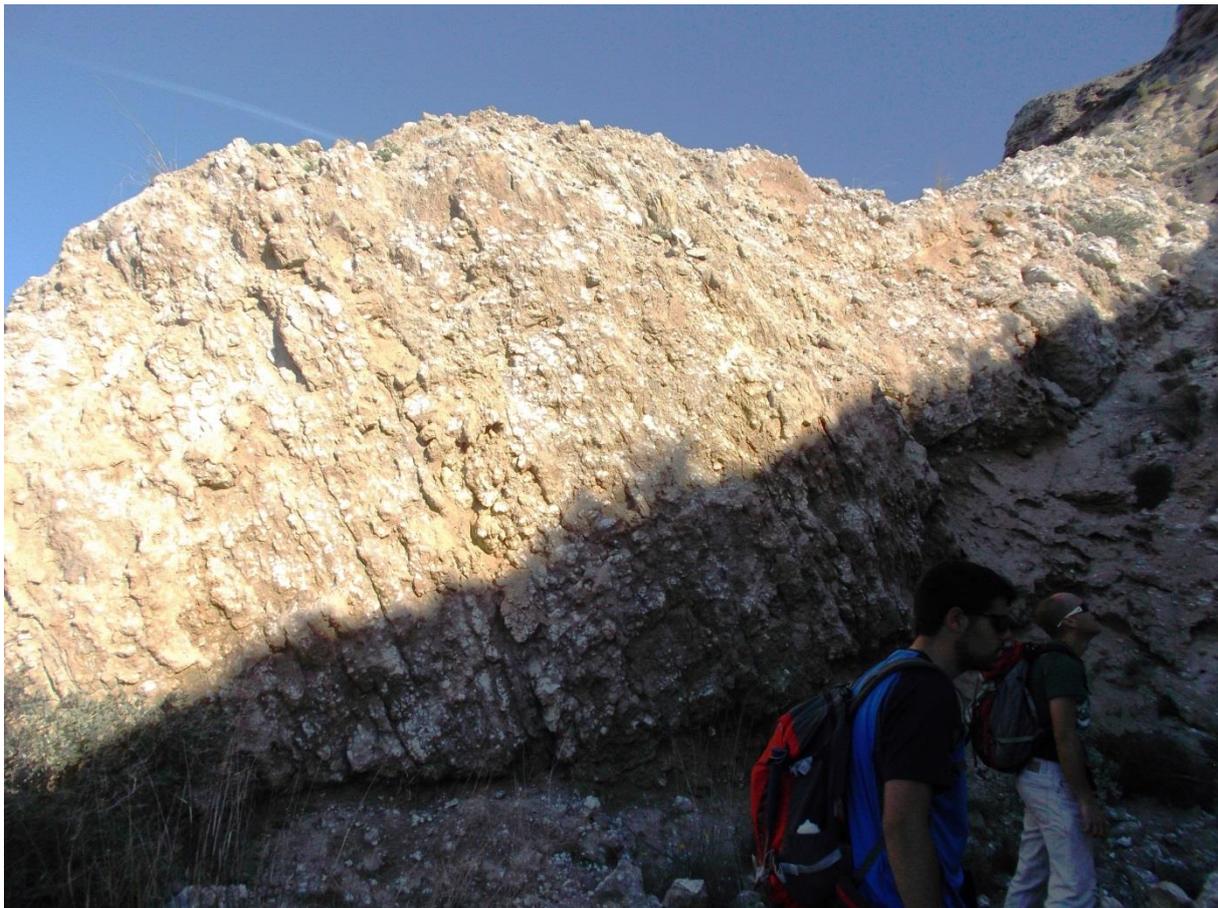
Fig. 10.- Cicatriz secundaria y su bloque deslizado asociado. Al ser la última cicatriz secundaria ha adquirido un ángulo de más de 75° . Gracias a la gran zanja abierta por las obras y a ser una estructura fosilizada se puede observar el plano en perfectas condiciones de conservación.

El Primer cuerpo de deslizamiento (zona 2) con una de superficie en planta de 116744m², presenta 3 cicatrices secundarias de rotura, paralelas a la cicatriz principal, observándose magníficamente la más alejada del escarpe ya que queda descubierta por la obras realizadas para el asentamiento de la rotonda de la ARA-A1 (Figura 10).

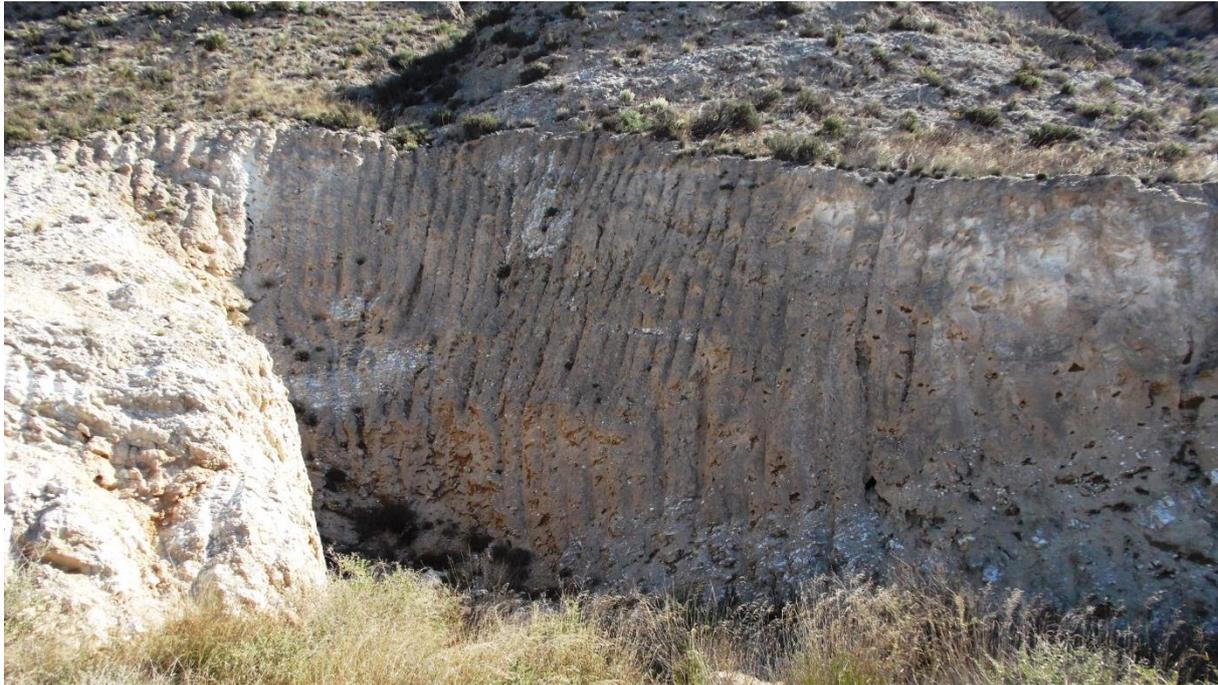
Fig. 11.- Trinchera realizada por las obras de la ARA-A1 en un cuerpo deslizado. En esta trinchera se observa un deslizamiento rotacional con una gran potencia de relleno y material de glaciares fosilizándolo en la parte superior.

Estas cicatrices secundarias se hallan fosilizadas por un depósito de Glacis. En las excavaciones para la construcción de la rotonda podemos observar un deslizamiento rotacional y su depresión de cabecera asociada, la cual está rellena con una gran potencia de relleno y el material de glacis discordante con el material de relleno, cubriendo el bloque deslizado y fosilizando la cicatriz subyacente (Figura 11).

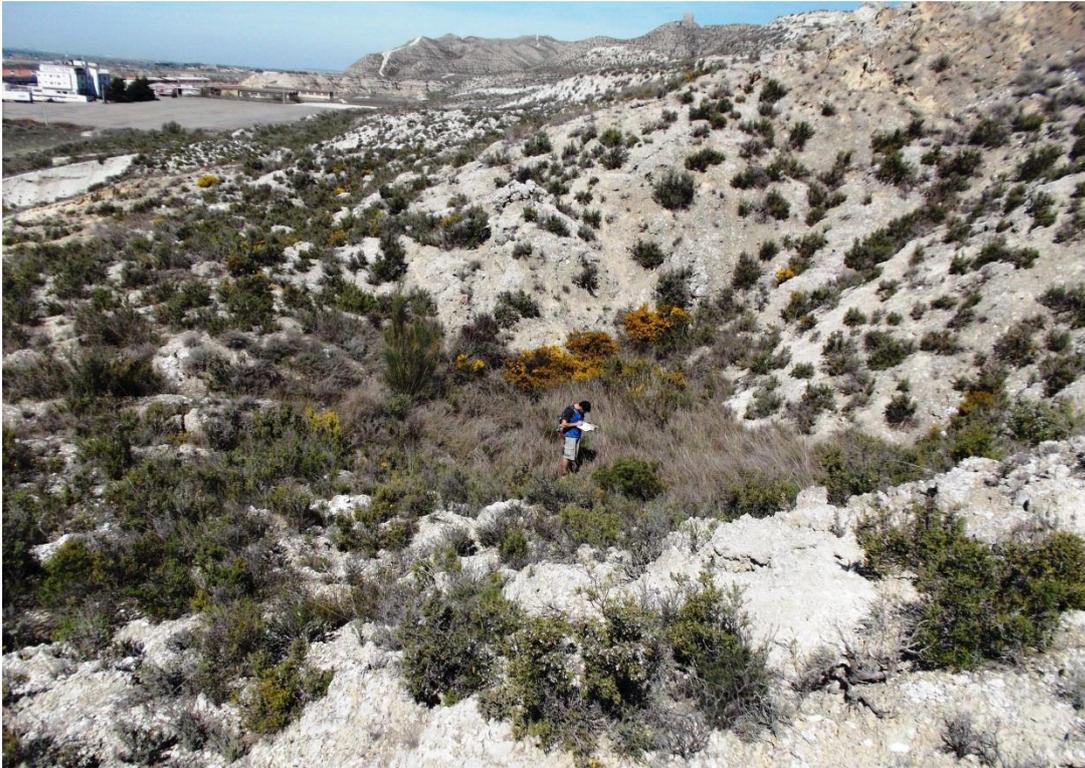
Fig. 12.- Paleodolina de substrato soluble por colapso (Gutiérrez et al., 2008)

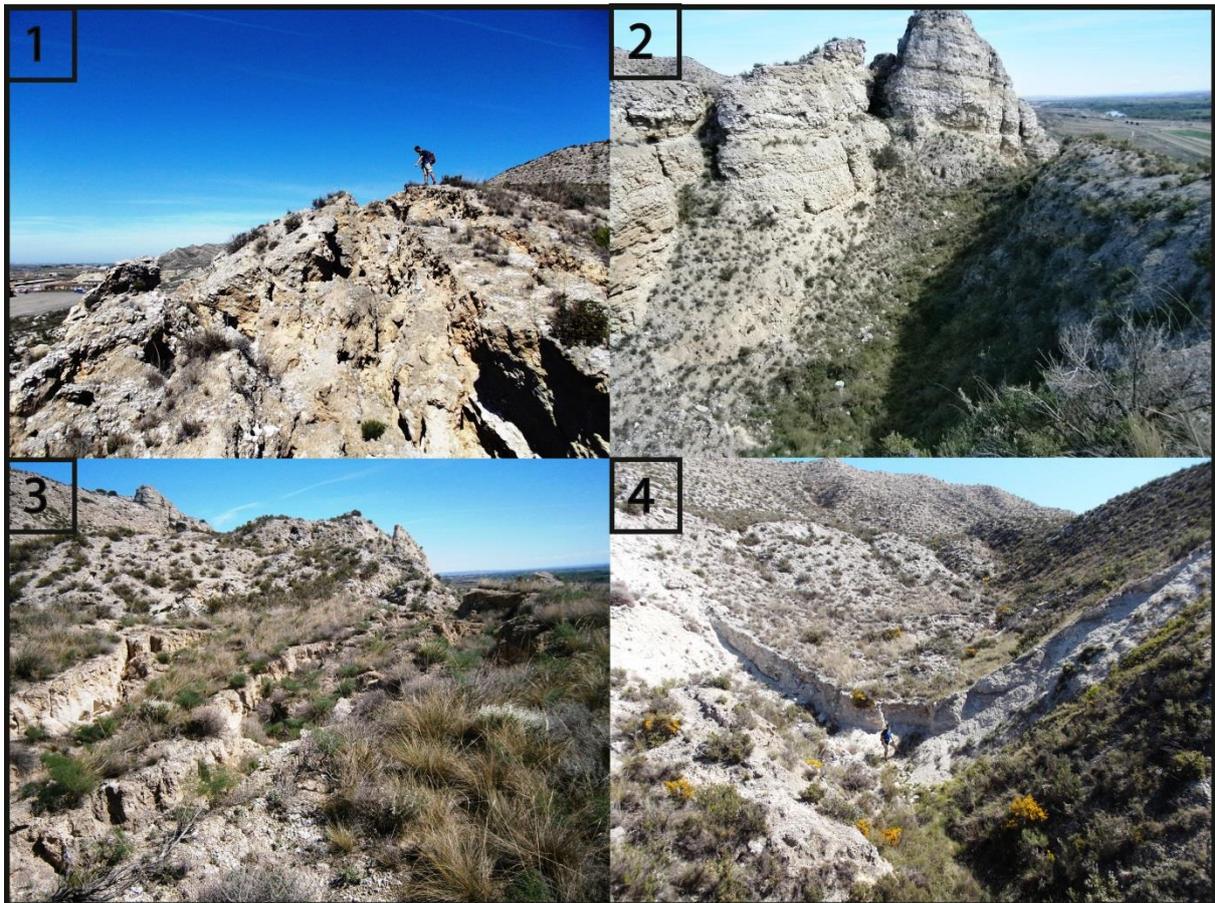
Fig. 13.- En estas 4 imágenes se presentan los más claros símbolos de actividad. 1) Grietas extensionales de cabecera sin presentar síntomas de degradación. Tienen más de 8 m de profundidad por 1-3m de anchura alcanzando longitudes de 380m en esa zona. 2) Gran depresión producida por el desplazamiento del bloque. Esto crea inestabilidad pudiendo dar origen a otros cuerpos deslizados o grandes vuelcos (parte superior de la imagen). 3) Depresión seccionada por numerosas grietas. Las grietas de la imagen alcanzan la zona topográfica central, siendo esta la de la imagen 1. 4) Barranco de incisión lineal seccionado por un plano de deslizamiento. Muestra gran actividad ya que este salto presenta una erosión casi nula.

Las evidencias más significativas de actividad son: (1) Grietas y cicatrices frescas, sin erosionar ni cubiertas por vegetación (2) Red de drenaje no jerarquizada con depresiones con drenaje interno, (3) Depresiones de cabecera de deslizamiento colmatadas y actualmente seccionadas por grietas extensionales que evidencian una reactivación (4) depósitos de barrancos seccionados.

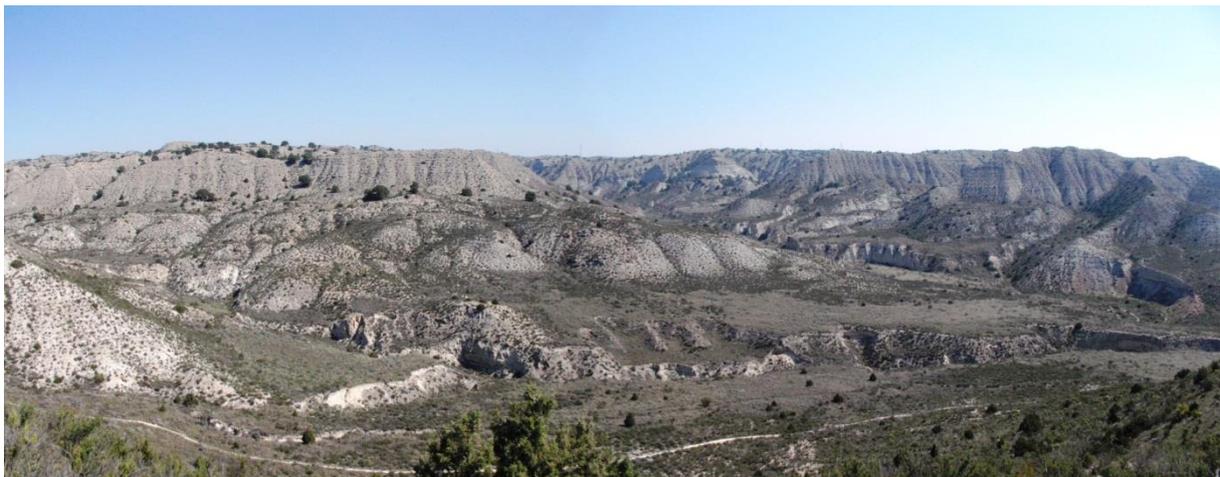
Fig. 14.- 8º cuerpo deslizado, totalmente condicionada su morfología por los grandes barrancos circundantes. El paso del tiempo con su inactividad ha creado una morfología tipo glacis.

El 8º cuerpo (zona 9) con un área de 81780 m², está situado al N de la parte oriental del 7º cuerpo, este deslizamiento es el único de nuestra área que se ha producido a una distancia considerable del escarpe principal (+500 m al N) presentando únicamente la cicatriz principal. La orientación del escarpe principal y su eje mayor paralelo a la dirección de un barranco lateral, nos demuestra que su génesis está asociado a la erosión lateral de dicho barranco. La presencia de terrazas de barranco no deformadas fosilizando el deslizamiento evidencia la antigüedad e inactividad de este deslizamiento (Figura 14).

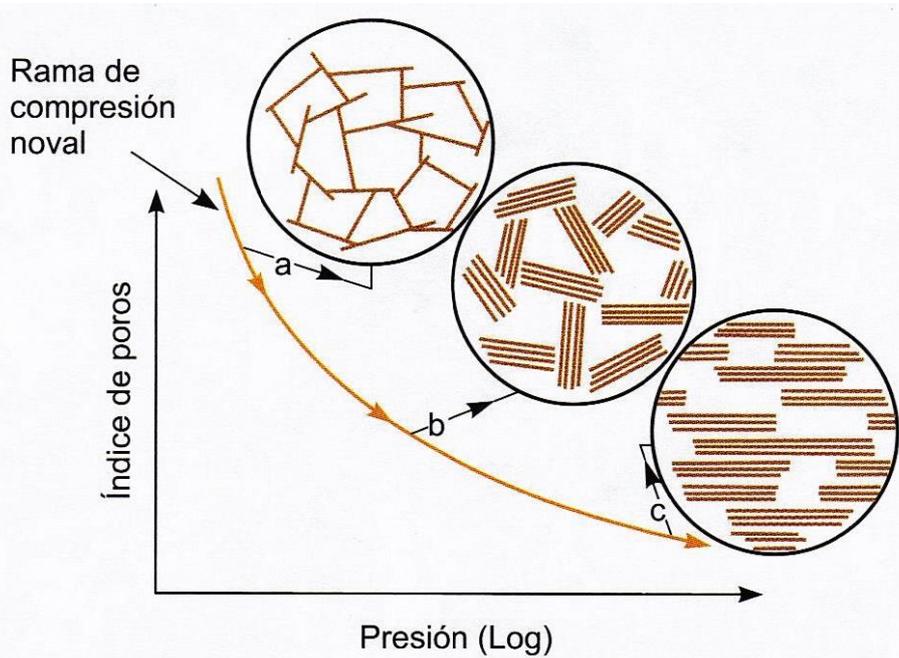
Fig. 15.- Reordenamiento de las partículas e índice de poros en función de la presión de consolidación (Bennet y Hilbert 1986)(Extraído de Vallejo 2004)

En nuestro caso, las arcillas que aparecen en la base del escarpe han estado sometidas a la presión ejercida por más de 600 metros de serie Miocena y culminada por las calizas de la formación Alcubierre. Como consecuencia, es muy probable que dichas arcillas hayan alcanzado su resistencia residual caracterizadas por una asociación laminar cara–cara y una microfábrica de tipo laminar u orientada. Bajo estas condiciones, el rozamiento se ve claramente reducido lo que facilita la formación de planos de rotura y el movimiento de la masa deslizada a través de ellos.

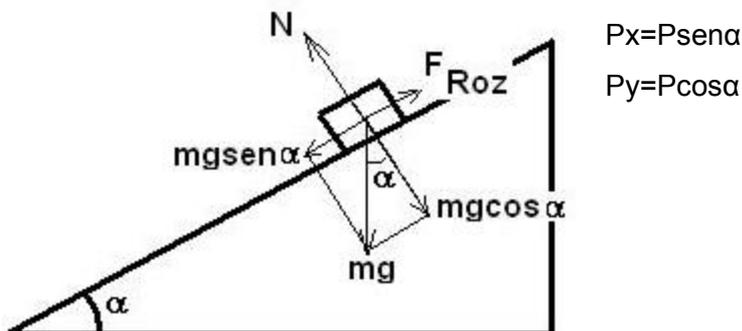
8.1.2 La topografía es importante debido a la reducción proporcional del vector rozamiento con el incremento de la pendiente otorgando mayor importancia al vector gravedad. Si simplificamos el movimiento de un deslizamiento con un plano inclinado podemos observar como conforme aumenta la pendiente de la ladera la componente horizontal del peso aumenta mientras que el rozamiento dependiente de la componente vertical disminuye

$$P_x = P \sin \alpha$$

$$P_y = P \cos \alpha$$

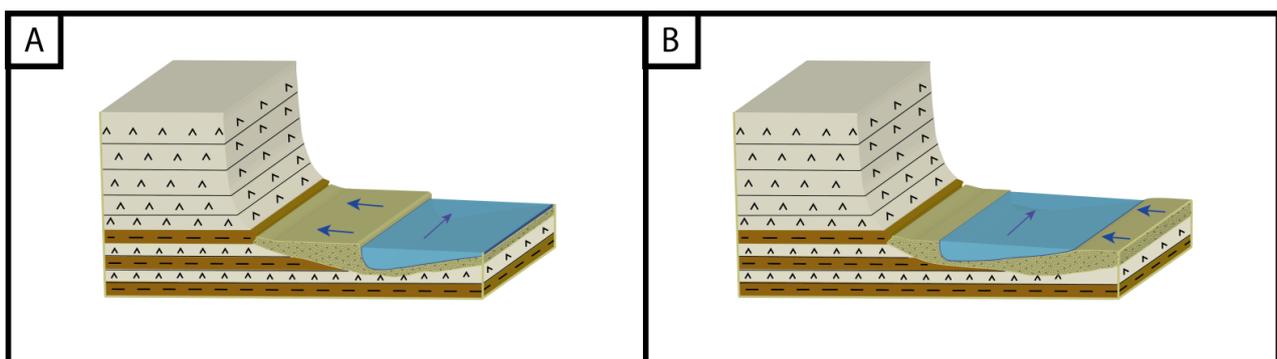
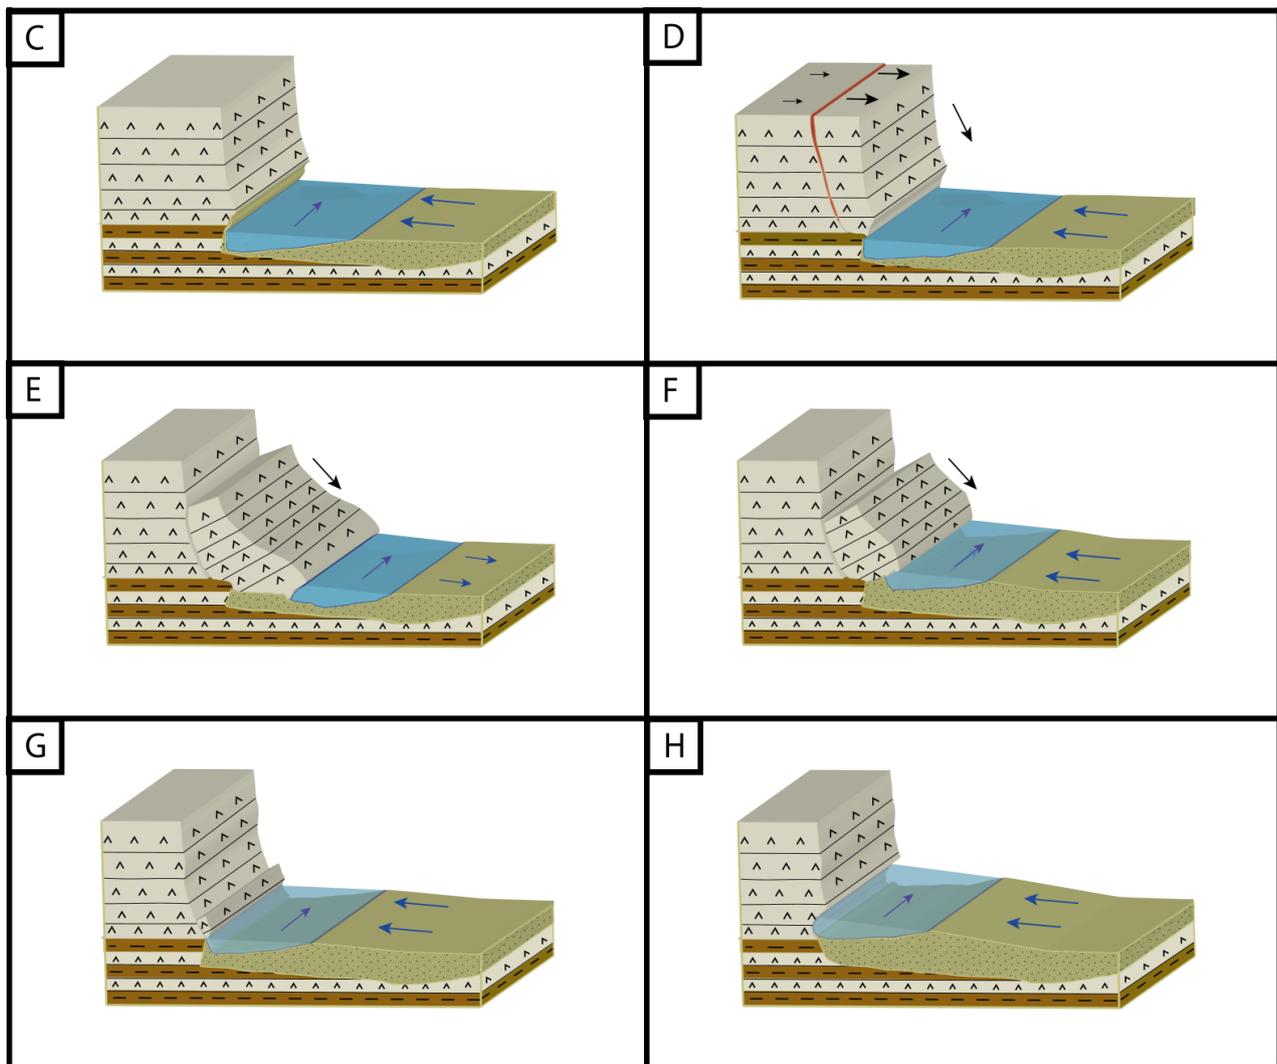
Fig. 16.- Esquema evolutivo del escarpe yesífero.

En el diagrama número A se observan el escarpe yesífero y bajo él como aflora la capa de arcillas basales. A partir de aquí comienza el ciclo con la migración del cauce fluvial activo en dirección del escarpe como ya se observa en el diagrama B. El cauce activo en C comienza a erosionar y eliminar material del pie del escarpe en un proceso continuo que crea una gran inestabilidad en la ladera por pérdida del punto de apoyo. Esta inestabilidad y la continuación de la erosión del pie acaban provocando las tensiones suficientes para que se supere el límite de deformación plástica y rompa el cuerpo del deslizamiento a favor de las arcillas de su zona basal D. Estas tensiones y movimientos generan numerosas grietas de cabecera como la observable en color rojo en el diagrama D. A favor de estas grietas se produce un proceso de *karstificación cicloprogresivo*. La lluvia se infiltra por estas

karstificando la superficie principal de rotura y reduciendo en gran manera su rozamiento. Esto genera una mayor inestabilidad, la cual provoca un aumento del número, profundidad y tamaño de las grietas. Al aumentar en entidad estas, se infiltra mayor cantidad de lluvia favoreciendo la mayor karstificación y aumentando la profundidad a la que llega esta.
