# Estudio de deslizamientos activos en el Valle de Tena (Huesca) mediante cartografía geomorfológica

## Trabajo Fin de Grado

Autor: Pablo Lucia Lobera  
Director: Francisco Gutiérrez Santolla

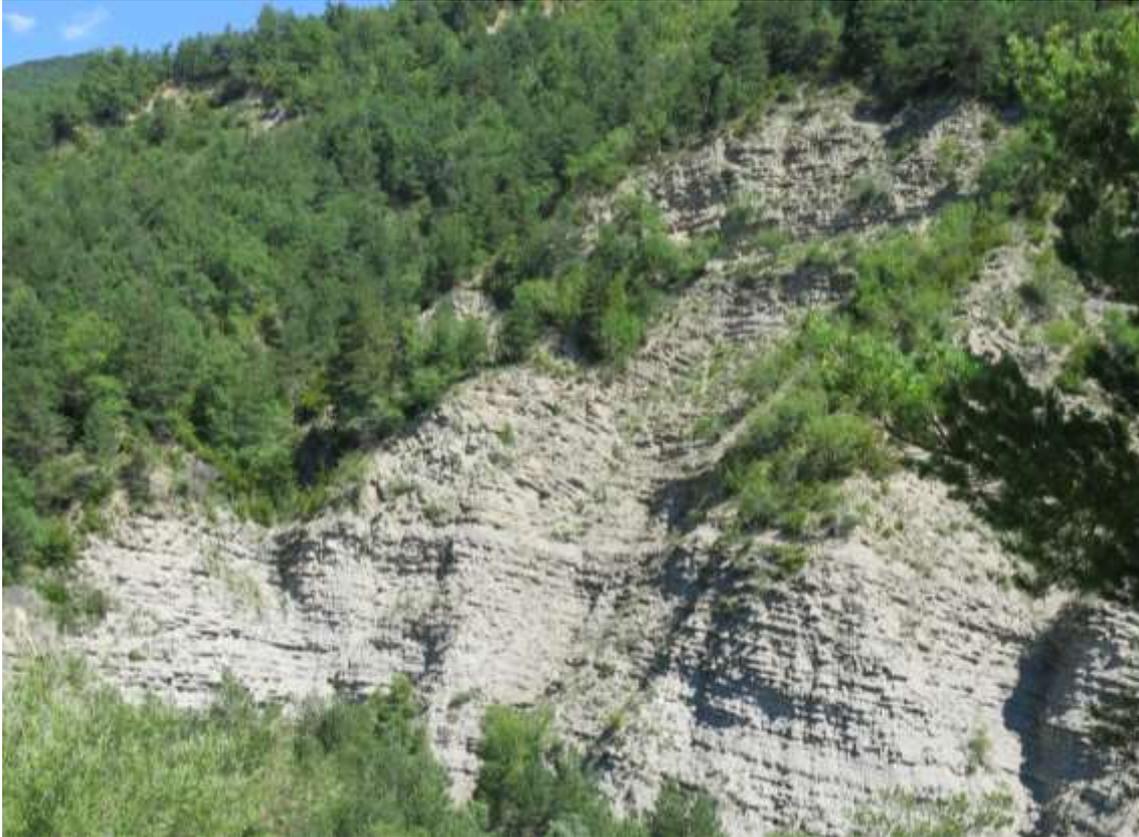
Figura 3: Barranco de Escuer, donde se puede observar el flysch eoceno in situ.

En nuestra zona de estudio las capas de flysch aparecen intensamente fracturadas y con multitud de pliegues, los cuales se pueden observar en la cicatriz del deslizamiento. En un barranco cercano al deslizamiento principal (Punto 1, mapa 1) se ha podido tomar medidas de dirección y buzamiento (N18 E; 03°E). En la margen izquierda del barranco de Escuer (Fig. 3) se puede ver como afloran los estratos de flysch, en ellos se observa una alternancia entre margas y areniscas grises subhorizontales.

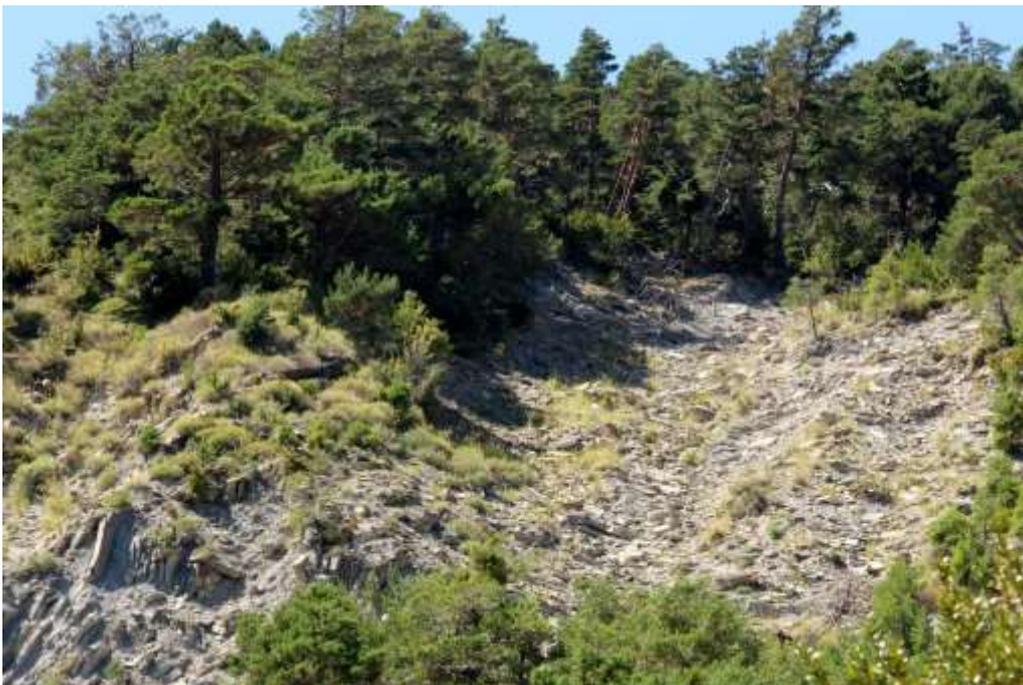
Figura 5: Escarpe en cabecera, donde se observan los estratos de areniscas, pertenecientes al flysch, deformados y brechificados, con una alta presencia de vegetación.

Este escarpe estructural se relaciona con la cicatriz en cabecera del deslizamiento de Biescas-Arguisal, el cual presenta una traza irregular con una longitud aproximada de 2.9 km. La roca que constituye este escarpe, presenta moderada meteorización, se observa abundante vegetación sobre el escarpe y la roca se encuentra deformada y brechificada (Fig. 5).

actividad del deslizamiento por lo que presenta un aspecto diferente. Bajo esta cicatriz se observan bloques de areniscas (Fig. 5 y 12) de mayor tamaño que los encontrados bajo el escarpe principal, provenientes de desprendimientos de la cicatriz de cabecera.

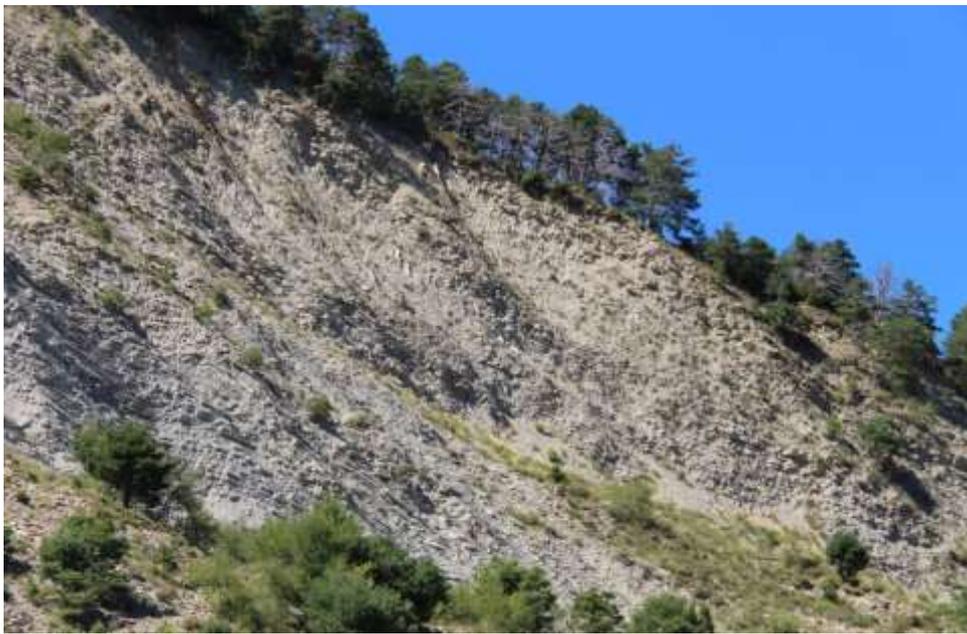
Figura 6: Cicatriz de deslizamiento de la parte Norte, se observa el desnivel del escarpe así como los estratos de flysch plegados.

Esta cicatriz se puede observar a lo largo de toda la ladera, siendo más patente en la zona situada más al norte, lo que nos hace pensar que en la zona norte presenta una mayor actividad en la actualidad y se produjo un desplazamiento de materiales de mayor grado que en la zona sur (Fig. 5). En la zona norte la cicatriz del deslizamiento se hace más patente presentando una altura en torno a los 80 m. En esta cicatriz se observan mejor los estratos de flysch, los cuales están bastante deformados y en algunos puntos se encuentran altamente brechificados. Sobre esta cicatriz (Fig. 6) ha comenzado a crecer vegetación de tipo arbustiva y algún árbol de pequeño tamaño, lo que nos indica que el deslizamiento no tiene una antigüedad elevada y que podría seguir siendo activo, ya que los árboles se encuentran basculados hacia el valle.

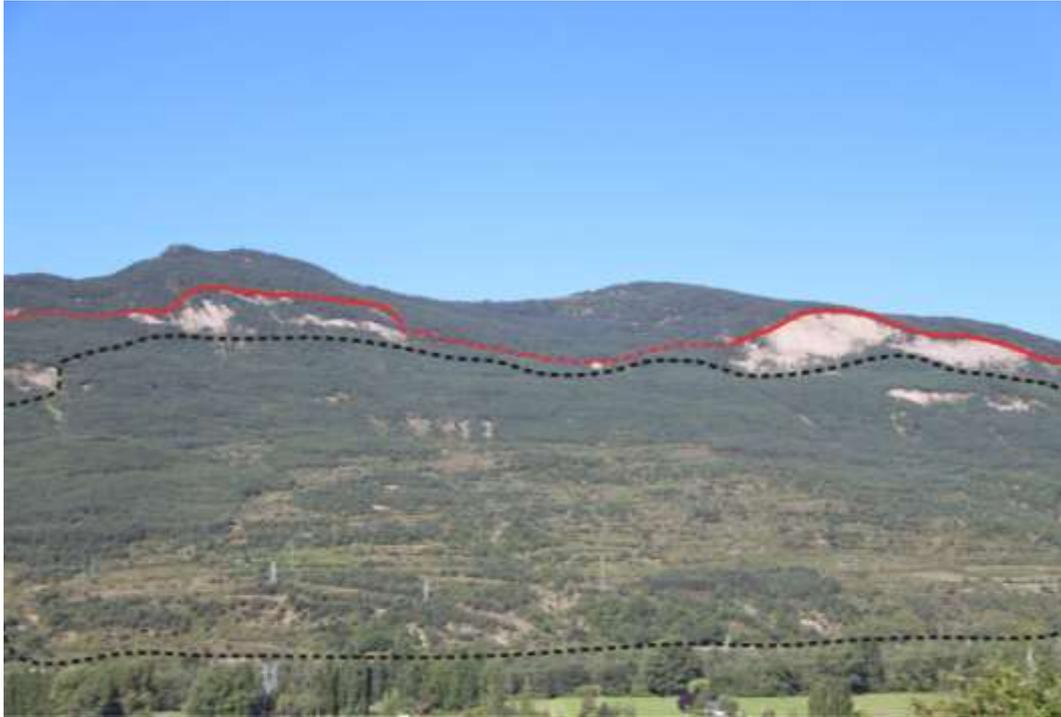
Figura 7: Cicatriz en la cabecera del deslizamiento (color rojo) y masa deslizada (color negro)

El elemento más característico de la zona es un gran deslizamiento rotacional en su mayor parte, afectando a areniscas y lutitas de la Unidad Cotefablo (Luteciense Inferior), que al desplazarse ladera abajo consecuencia del movimiento rotacional se observa una ladera convexa con una serie de rellanos y depresiones cerradas que serán analizadas posteriormente. Este deslizamiento presenta una longitud medida en la dirección de movimiento desde el ápice hasta el frente del deslizamiento, de 1'4 kilómetros y una anchura, perpendicular a la longitud, de aproximadamente 3 kilómetros. El deslizamiento (Fig. 7) está afectando a una superficie de 3.4 km<sup>2</sup>, la masa deslizada presenta un desnivel de 500 metros, la cota más alta se encuentra al pie del escarpe de cabecera del deslizamiento a una altura de 1310 m.s.n.m y la cota más baja se encuentra a una altura de 850 m.s.n.m al pie del valle.

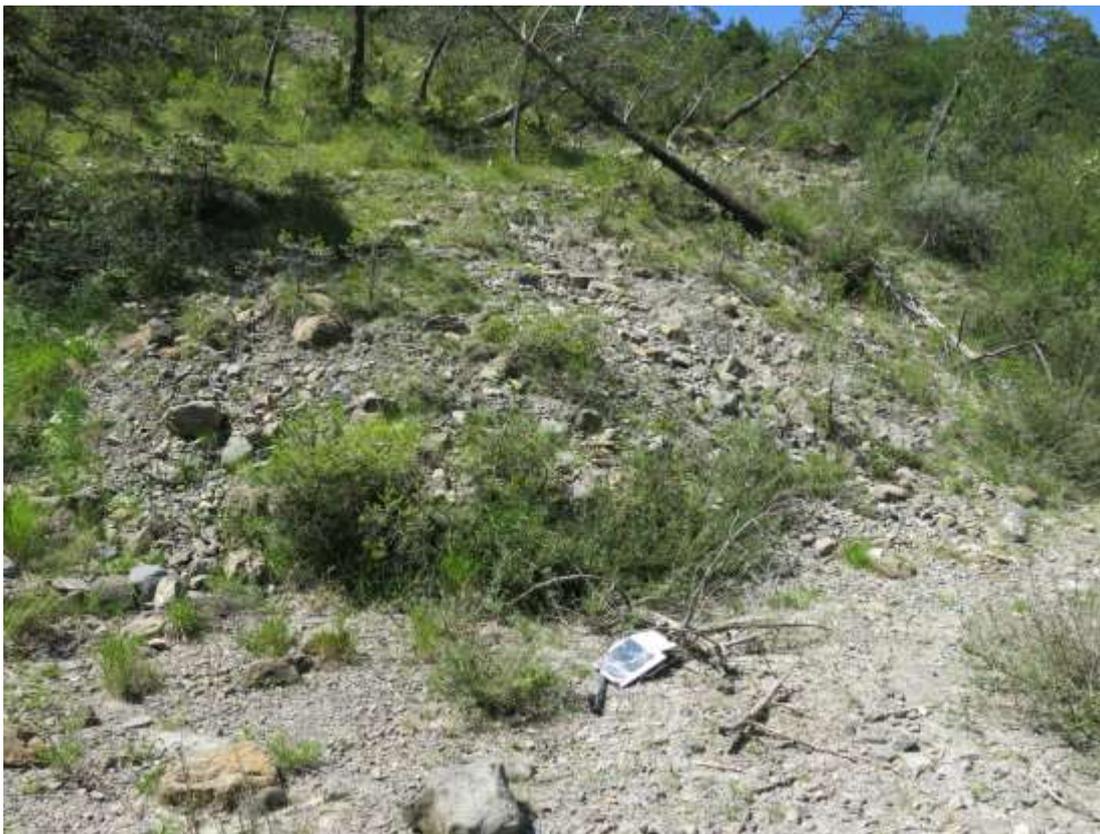
Figura 6: Deslizamiento flujo donde se observan árboles caídos por el movimiento de materiales hacia abajo y un árbol cubierto por materiales deslizados.

En el sector situado más al Norte, encima de la localidad de Escuer, se puede observar como la masa deslizada se superpone a un abanico aluvial, incluso llegando a modificar el trazado del Barranco de Escuer, el cual se dirige ahora hacia el Norte. También modifica la morfología del abanico aluvial de Escuer (punto 4, mapa 1), el sector activo del abanico se encuentra en la parte más norte quedando el sector sur del abanico inactivo debido al avance de materiales consecuencia del deslizamiento. Aproximadamente un kilómetro aguas arriba de la localidad de Escuer se encuentra un pequeño deslizamiento (Fig. 8), de mucha menor entidad que el deslizamiento principal (punto 5, mapa 1). Es un pequeño deslizamiento flujo en el cual los materiales afectados se encuentran sueltos y presentan deformación interna. Consecuencia del movimiento descendente de la masa, esta no mantiene su forma y se observan al pie del deslizamiento formas lobuladas. Es un tipo de movimiento en masa superficial en el que la superficie de cizalla se encuentra muy próxima y generalmente no se conservan (Corominas 2004). También se observa como el deslizamiento está afectando a la vegetación de la zona, puesto que están basculados en la misma dirección que el deslizamiento y uno de ellos se encuentra completamente caído e incluido en la masa deslizada. Este deslizamiento continúa siendo activo en la actualidad.

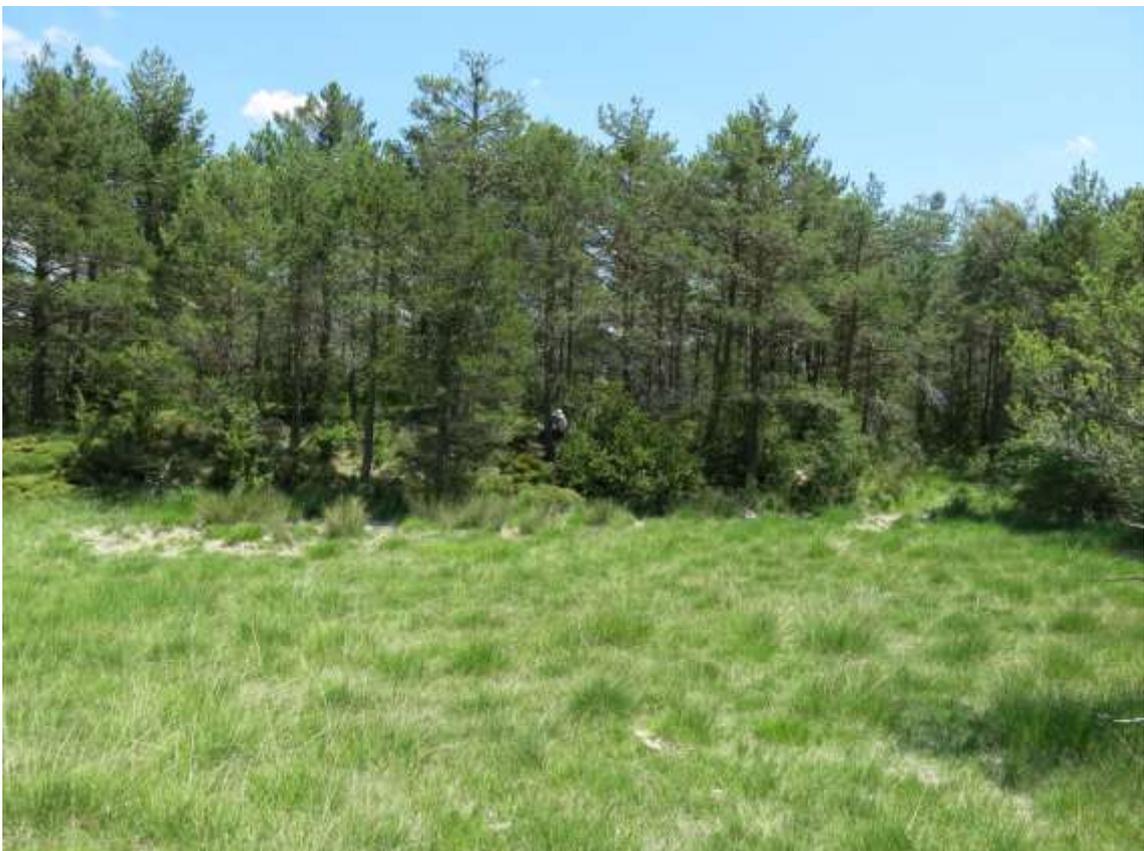
**Figura 7: Aspecto que presentan las depresiones cerradas, también se observa un pequeño escarpe a contrapendiente.**

Dentro de la masa deslizada podemos observar otra cicatriz, la cual se encuentra topográficamente más baja que la cicatriz en cabecera principal. Esta cicatriz secundaria actúa a modo de escarpe a contrapendiente produciendo una pequeña depresión cerrada como las que se pueden observar al pie de la cicatriz en cabecera principal. Estas depresiones cerradas (Fig. 7) se generan a espaldas de pequeños escarpes a contrapendiente de la ladera que actúan a modo de presa para el drenaje y los sedimentos. Estas depresiones se encuentran rellenas de sedimentos finos. Los escarpes a contrapendiente son generados consecuencia del movimiento rotacional del deslizamiento, siendo la expresión superficial de planos de rotura secundarios.

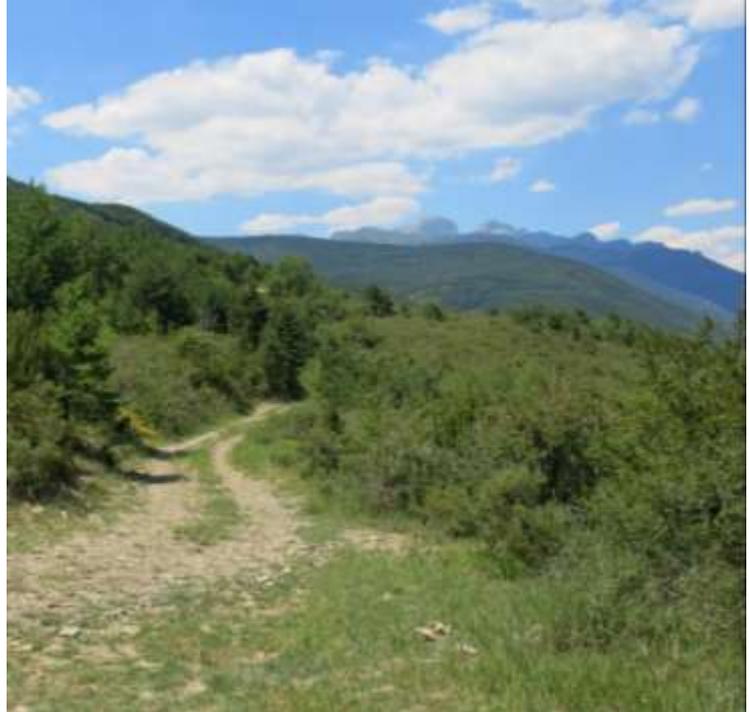
Figura 8: En la parte derecha de la imagen se observa un rellano producido por el deslizamiento seguido de un escarpe orientado ladera abajo.

Dentro de la masa deslizada podemos observar distintos rellanos (Fig. 8) producidos por el avance de los materiales ladera abajo, estos rellanos se pueden observar a lo largo de toda la ladera en forma de pequeñas zonas topográficamente llanas con morfologías en planta alargadas, que generalmente suelen estar seguidas de escarpes orientados ladera abajo. Estos rellanos se producen como consecuencia del movimiento rotacional del deslizamiento. Es probable que estos rellanos estén relacionados con roturas secundarias que compartimentan la masa deslizada en distintos bloques

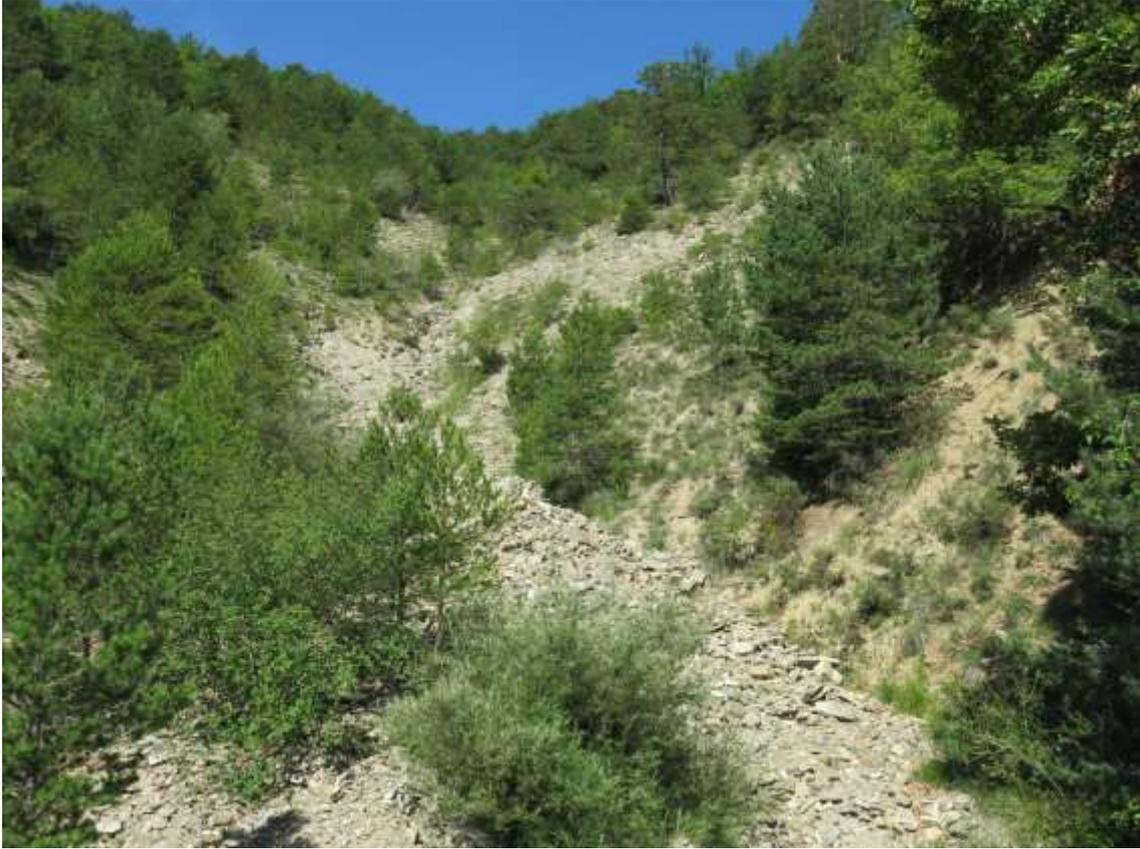
Figura 9: Aspecto que presenta uno de los barrancos (Punto 7, mapa 1), fotografiada tomada desde presa de retención de sólidos, donde se observa el depósito de bloques de pequeño tamaño.

Dentro de la masa deslizada podemos diferenciar dos zonas, las cuales se diferencian por el grado de degradación de las morfologías; la zona situada más al norte es la que presenta más actividad, en ella se observan más rellanos que en el sur así como los barrancos aparecen con un trazado más sinuoso que los barrancos de la zona sur los cuales presentan una trayectoria más rectilínea, debido al menor grado de actividad en esta zona. En la zona norte se observa también como la masa deslizada se encuentra obturando al abanico de Escuer, el cual modifica su trayectoria quedando el sector inactivo en contacto con el deslizamiento y protegiendo así a la localidad de Escuer, de posibles avenidas en caso de el barranco de Escuer se inundara. La trayectoria de algunos barrancos se puede ver claramente modificada por el movimiento provocado por el deslizamiento, en uno de los barrancos situado al norte de la localidad de Arguisal (punto 7, mapa 1), mediante el uso del hillshade generado a partir del MDT, se puede observar como el barranco presentaba un trazado que consecuencia del deslizamiento ha modificado su trayectoria migrando hacia el sur. En ese mismo barranco, aguas abajo del mismo se encuentra una presa de retención de sólidos, en la que se observan pequeños deslizamientos locales en los que se puede observar el flysch deslizado y roto ( Fig. 9).

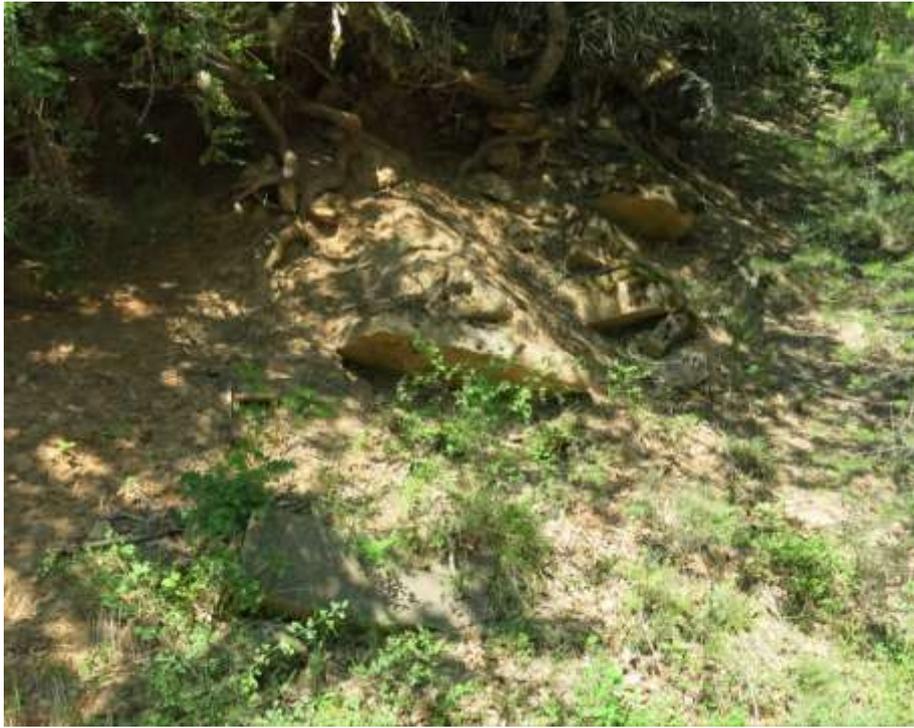
Figura 10: Depósito de materiales deslizados donde se observan cantos provenientes de depósitos de morrena.

En la zona situada más al Norte, encima de la localidad de Escuer (Punto 8, mapa 1) se puede observar como los materiales afectados por el deslizamiento presentan una matriz limoarcillosa y los bloques que se observan (Fig. 10) son heterométricos, redondeados y de gran tamaño, lo que nos indica que estos cantos provienen de los depósitos morrénicos situados encima. Cerca del deslizamiento flujo (Punto5, mapa1) se observan materiales muy heterométricos, polimícticos y de gran tamaño que provienen del mismo depósito morrénico. En la pista que recorre los alrededores del barranco de Escuer se ha construido un muro escollera para proteger el camino del avance de los materiales provenientes de la morrena.

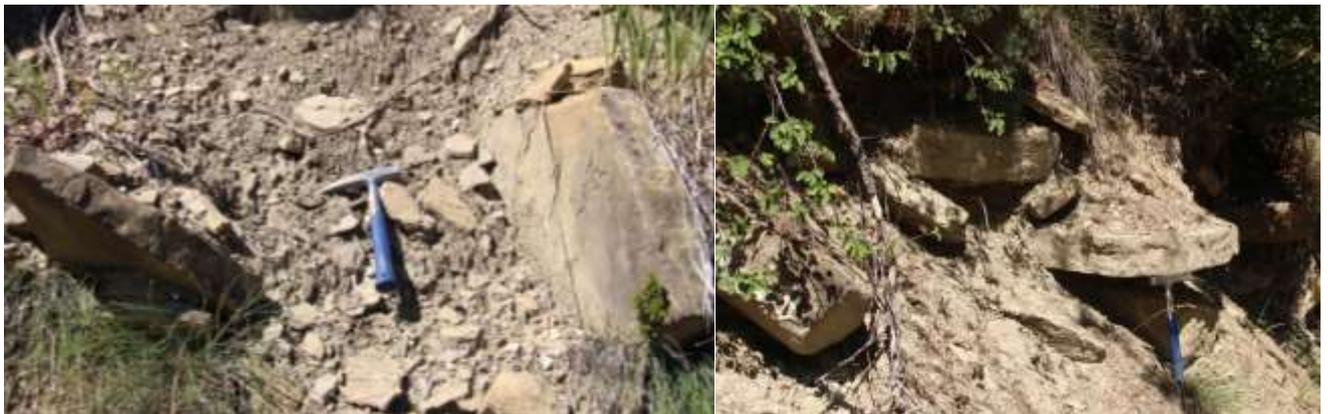
Figura 11: Aspecto que presenta la masa deslizada en la parte sur. (Punto 9, mapa 1)

En los afloramientos estudiados en la parte más sur del deslizamiento se puede observar como los cantos presentan un tamaño similar a los encontrados en el norte pero una mayor angulosidad. Los cantos (Fig. 11) encontrados son de areniscas pertenecientes al flysch que se encuentra en la cabecera del deslizamiento, con una matriz limoarcillosa. Estos cantos se pueden observar mejor en zonas donde la densidad de vegetación sea menor así como en la mayoría de barrancos.

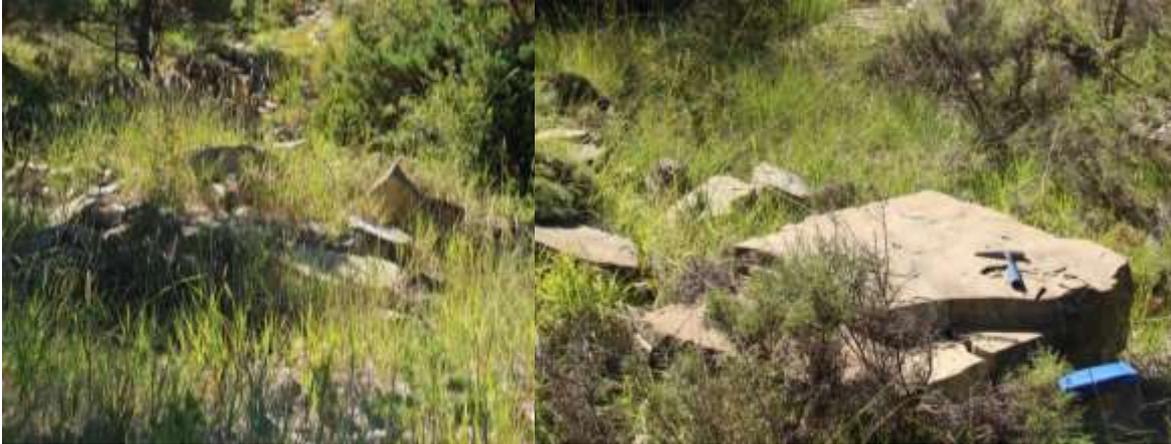
Figura 12: Desprendimiento de bloques de la cicatriz de cabecera. (Punto10, mapa 1).

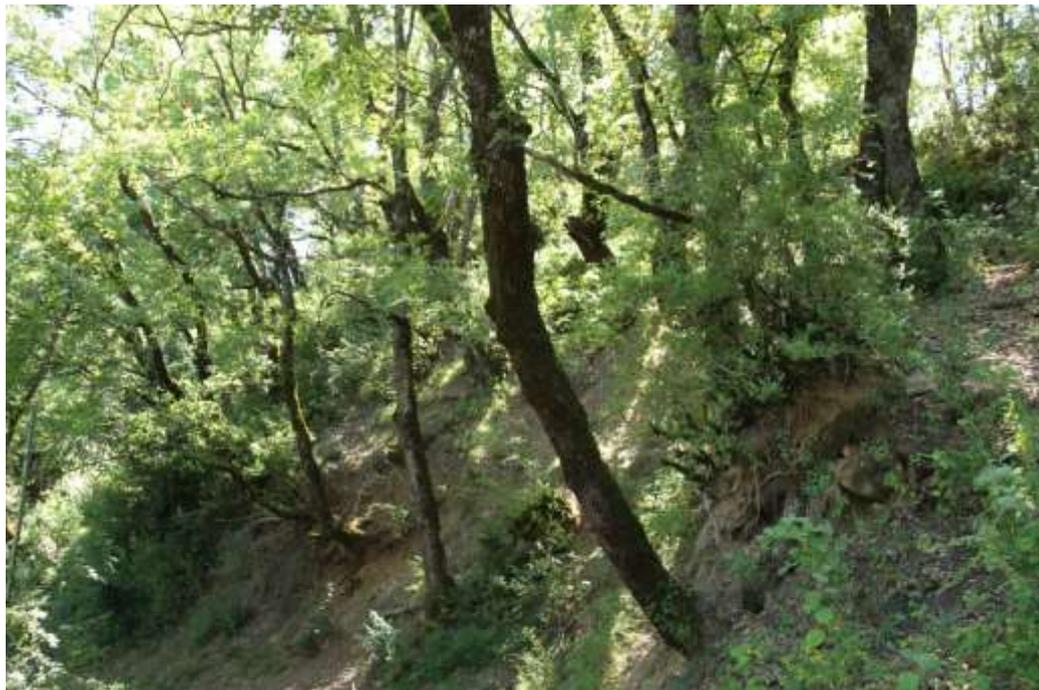
Figura 13: Ladera sobreempinada y árboles basculados en el pie del deslizamiento.

El frente del deslizamiento se puede observar en las localidades de Escuer y Arguisal (Punto 11 mapa 1). En este frente se observa una sobreempinación de la ladera (ver Fig. 7), consecuencia de la inestabilidad de la ladera, en la pista que une Arguisal con Escuer se pueden observar multitud de árboles basculados hacia el valle (Fig. 13), así como la ladera sobreempinada con una morfología lobulada. Este basculamiento se puede relacionar con procesos de soliflucción que no afectan al plano de rotura profundo. El frente de deslizamiento llega a ponerse en contacto con el cauce del río Gállego en la parte situada más al sur (punto 6, mapa 1), constriñendo la llanura de inundación del río Gállego.
