**Universidad**  
**Zaragoza**

## Trabajo Fin de Grado

Evolución de los usos del suelo y las precipitaciones en la cuenca del río Sosa: incidencia en la evolución hidromorfológica del cauce y en el riesgo de crecidas.

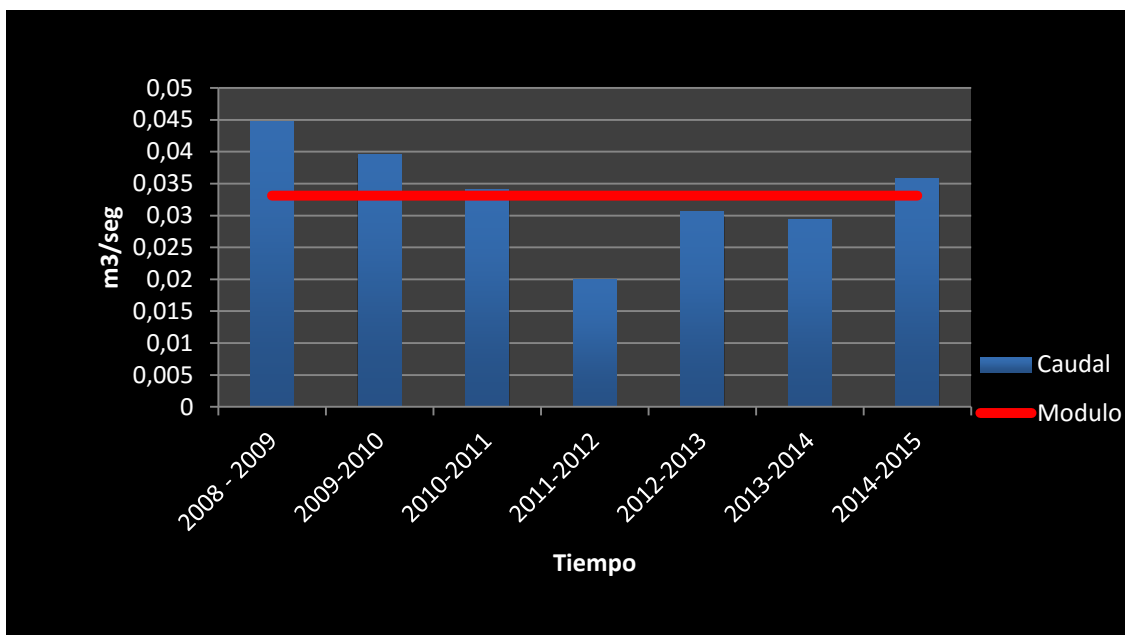
Figura 8.

estamos convencidos de que el valor real de irregularidad es mucho más elevado de lo aquí calculado. Pero para corroborarlo será necesario disponer de una serie de, al menos 20, años más que permita establecer un valor de coeficiente de irregularidad, entonces ya sí “fiable”.

Irregularidad Interanual río Sosa

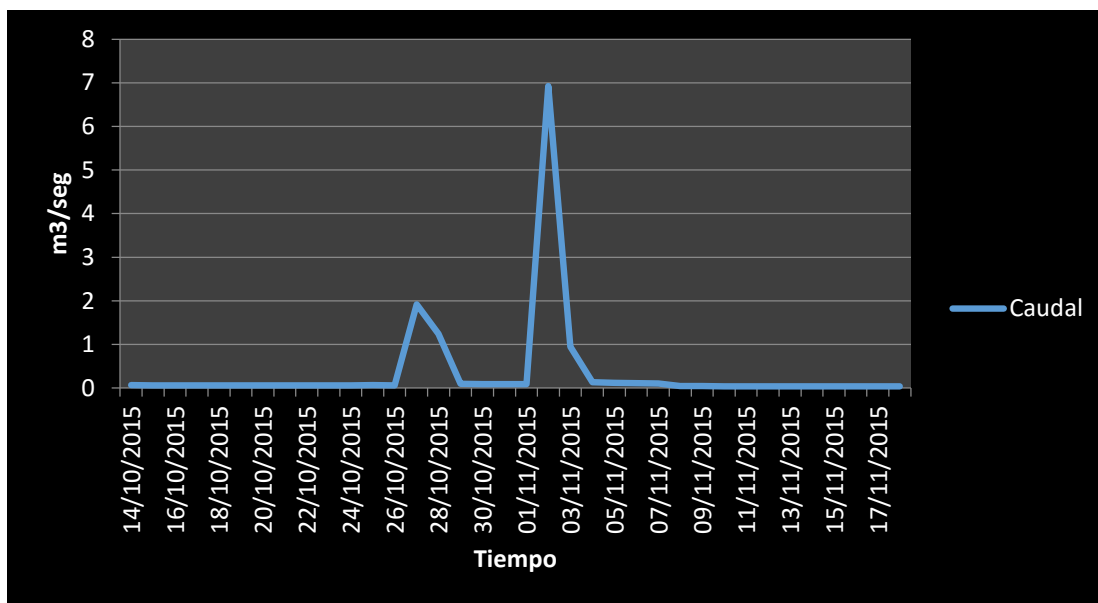
Figura 12.

En la segunda gráfica se observan dos crecidas con gran diferencia en intensidades, la primera crecida aparece en entre los días 27, 28 y 29 con un pico de  $1,92 \text{ m}^3/\text{seg}$  pudiendo ser catalogada como crecida habitual. En el segundo periodo se produce un gran aumento en un corto periodo de tiempo durante los días 2, 3 y 4 de Diciembre llegando a alcanzar un pico de crecida de  $6,926 \text{ m}^3$ . Esta crecida es de mayor intensidad, pero no llega a ser catalogada como extraordinaria.

Hidrograma de crecida 2.

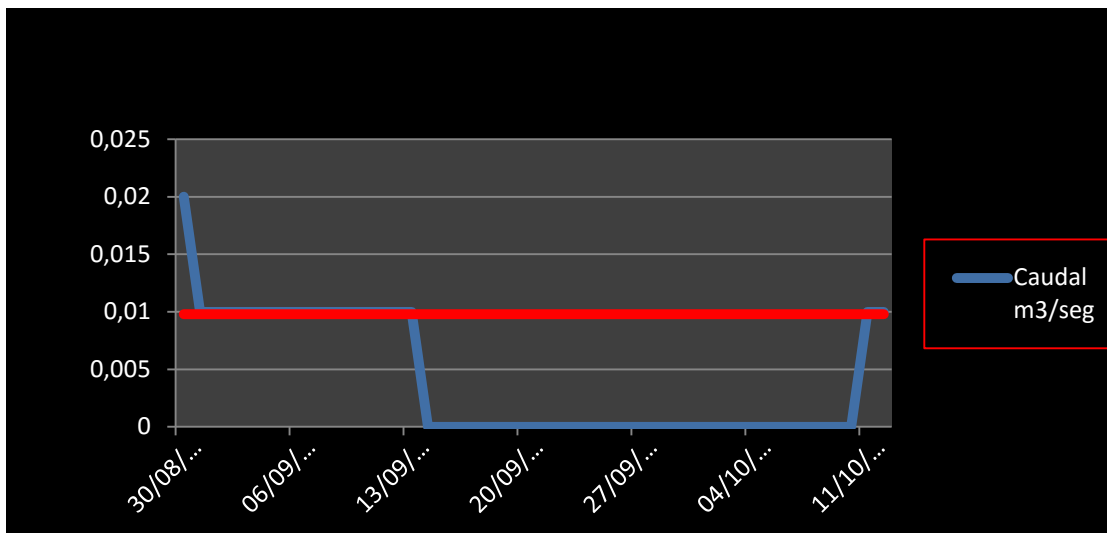
Figura 13.

El estiaje es conocido como un descenso acentuado del caudal del río, es posible que el caudal llegue a 0. De hecho en este río dado el escaso volumen de caudal que se contabiliza en el aforo de Peralta de la Sal es posible que el caudal llegue a 0. Para que se considere estiaje o sequía hidrológica es necesario que el caudal sea inferior a la mitad del caudal medio mensual más bajo. En este caso el umbral de estiaje se fija en  $0,009803 \text{ m}^3/\text{seg}$ . El periodo de estiaje se produce en los meses de septiembre y octubre de 2012 más concretamente entre los días 14 de septiembre y el 10 de Diciembre. Durante este periodo de tiempo el caudal del río Sosa en el aforo de Peralta de la Sal es de 0.

Gráfica de estiaje 1.

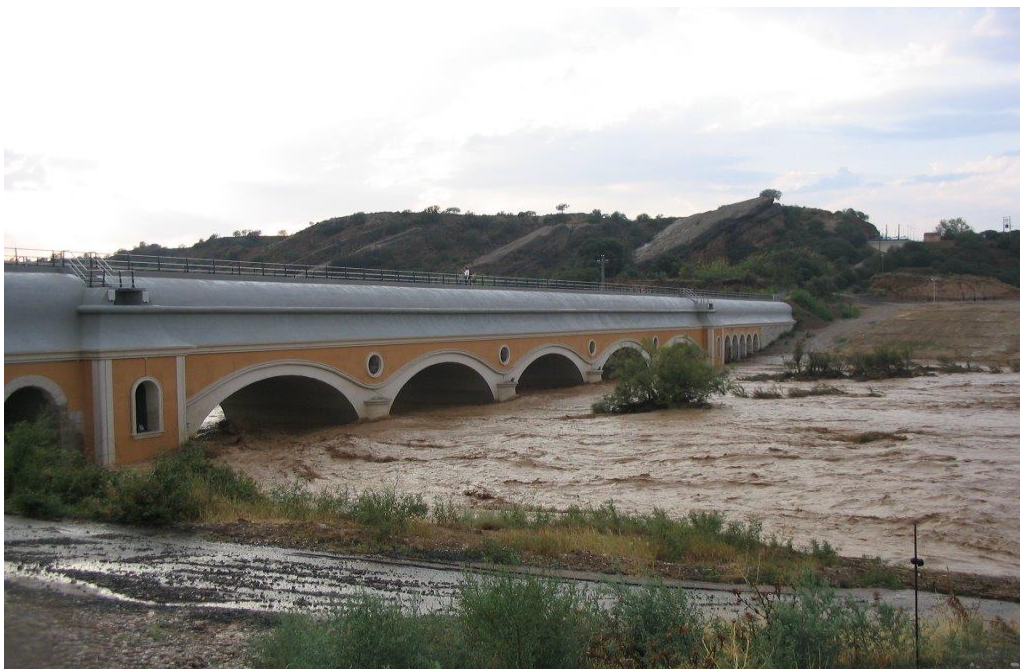
**Fotografía 1. Imagen de la crecida del curso fluvial el 15 de agosto de 2006 en el Sifón del Sosa en el curso medio del río a la altura de Almunia de San Juan**

El día 15 de agosto de 2006, es decir, inmediatamente después de dicho incendio una gran tormenta de agua y granizo dejaba casi 90 litros por metro cuadrado en una hora en las zonas de toda la cuenca, circulando en dirección noreste desde Monzón hacia la cabecera, lo que dos horas más tarde trajo consigo una gran avenida del curso fluvial que provocó gran inquietud en la zona de Monzón, y que como veremos más concretamente en el bloque temático de riesgos de inundación provocó numerosos daños.

Según los estudios realizados, la masa vegetal perdida tuvo una implicación completamente directa en los daños originados por dicha avenida. El consistorio de la comarca del Cinca Medio expuso un informe donde se citaba que el incendio forestal que hemos citado anteriormente

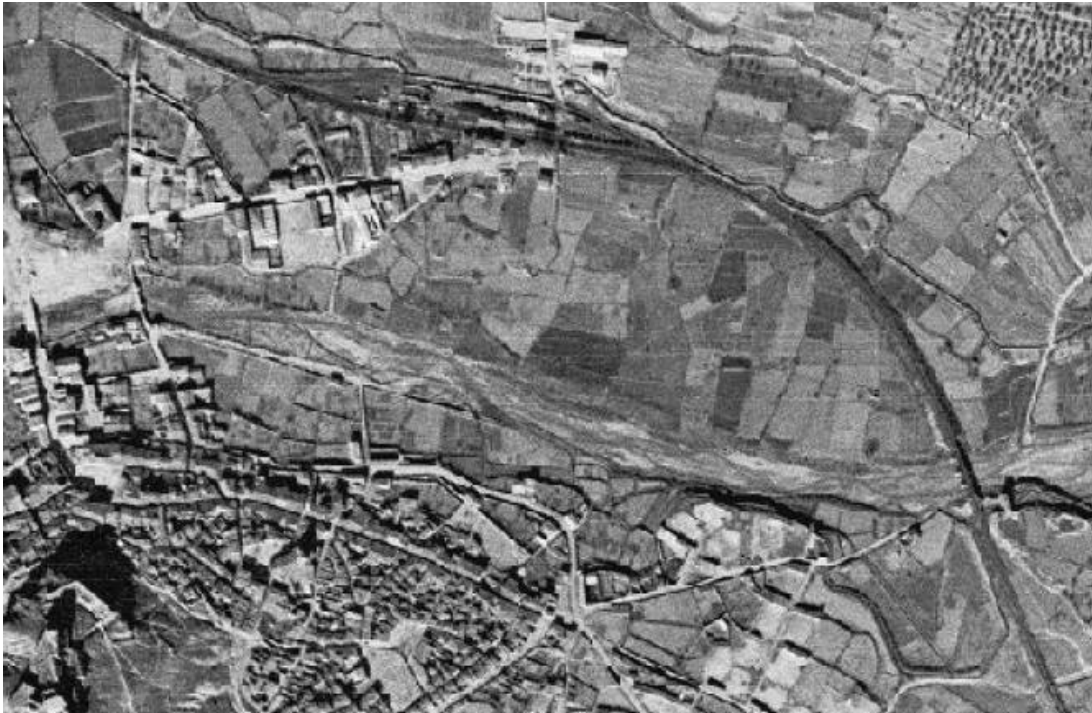
Fotografía 2

- Por un lado, una disminución de la superficie de gravas en favor de un aumento de vegetación que coloniza la superficie de la misma, se puede deber esencialmente, como ya hemos citado, a un encajonamiento del río y a una disminución en la dinámica de crecidas. La glera disponible de gravas que tenía el río Sosa en los años 46-47 o 56-57 con la que posee en 2012 no tiene prácticamente nada que ver. Una crecida más o menos habitual, de carácter ordinario cada cierto tiempo puede permitir que esas zonas colonizadas por la vegetación dentro del cauce desaparezcan, se movilice la grava y por tanto la vegetación no se asiente de forma definitiva. Eso es lo que posiblemente se daba de manera más habitual en el pasado y hacía que la glera del Sosa quedara despejada de vegetación. Podemos ver a partir de una fotografía aérea del vuelo americano del 46-47 las dimensiones de glera que el río Sosa a su paso por Monzón dispone.

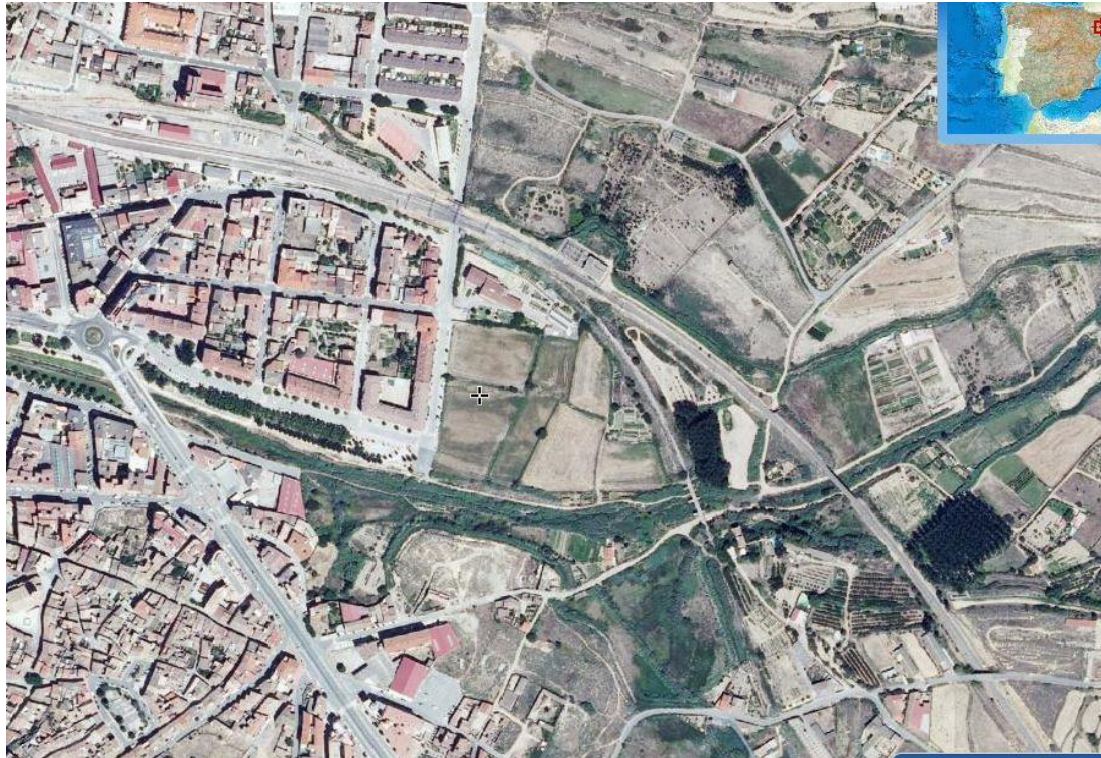
Fotografía 3

Y como en esta imagen del PNOA de 2012 su glera ha desaparecido completamente y en su mayor medida está colonizada por vegetación:

De la misma manera podemos ver como parte de esa llanura de inundación del río Sosa ha sido parcialmente urbanizada (es la zona que coincide exactamente con la fotografía x presente en el apartado de riesgos de inundación que muestra los daños que provocó el río Sosa en la crecida de 2006 aguas arriba del centro urbano).

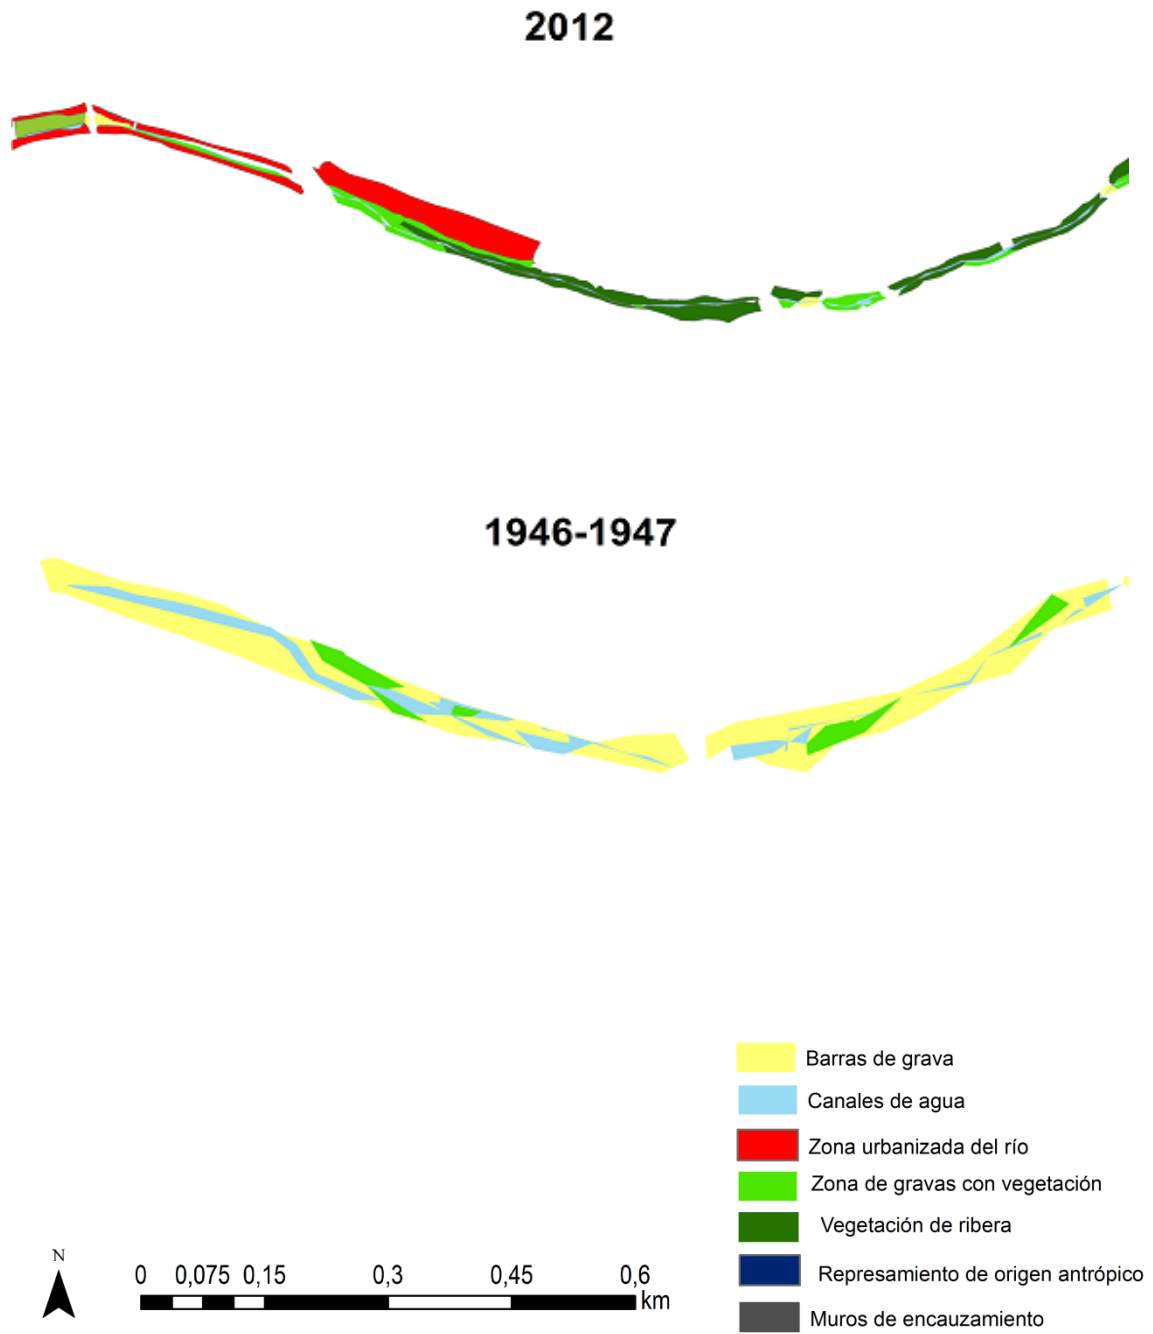
**Figura 33**

Utilizando un Zoom en las cartografías realizadas, también se puede apreciar la zona de gravas que aparece en la correspondiente al cauce del 46-47 y la correspondiente al cauce en 2012, así como una disminución de su cauce natural, que acompaña a ese decrecimiento de la superficie de la glera del Sosa, que pasa a colonizar la vegetación o incluso a ser urbanizada como podemos ver en algunos puntos de la cartografía realizada:

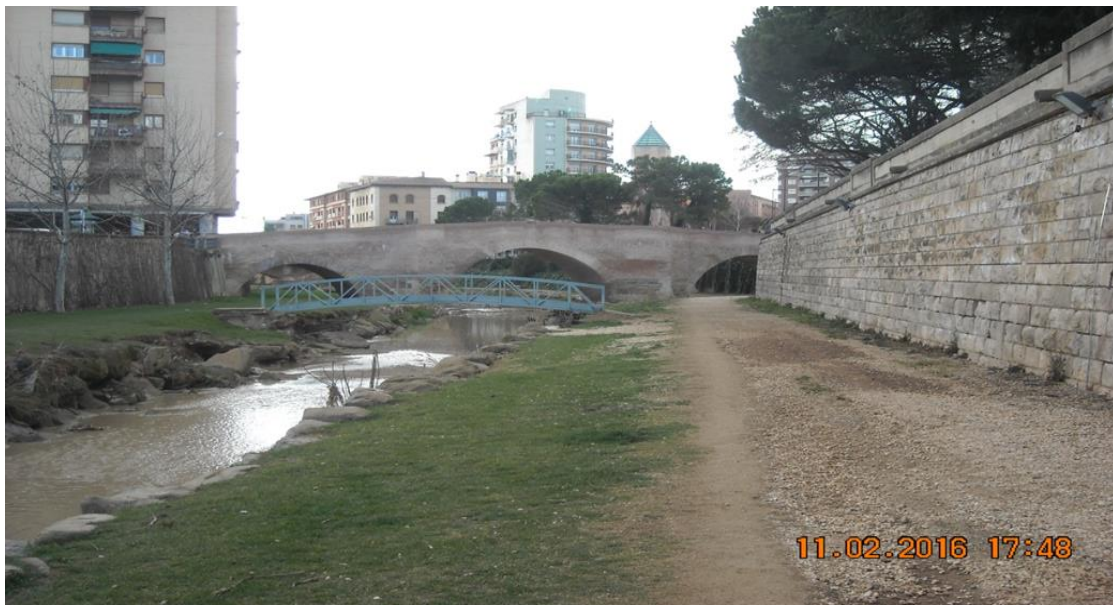
Fotografía 4 .Puente viejo del río Sosa en el año 2016

Podemos ver como a día de hoy, la glera que en la imagen de la década de 1920 pertenecía al río Sosa ha sido intensamente transformada en una zona de tránsito y paseo dónde se han creado pequeñas infraestructuras como ese puente que permite cruzar el canal de agua que discurre. Es visible la superficie de gravas que en aquel entonces el río Sosa disponía. En ella, no hay rastro de vegetación, lo que puede dar una pista de la dinámica de crecidas que se daban en aquel entonces, que limpiaba el caudal de toda vegetación que pudiera colonizarlo.

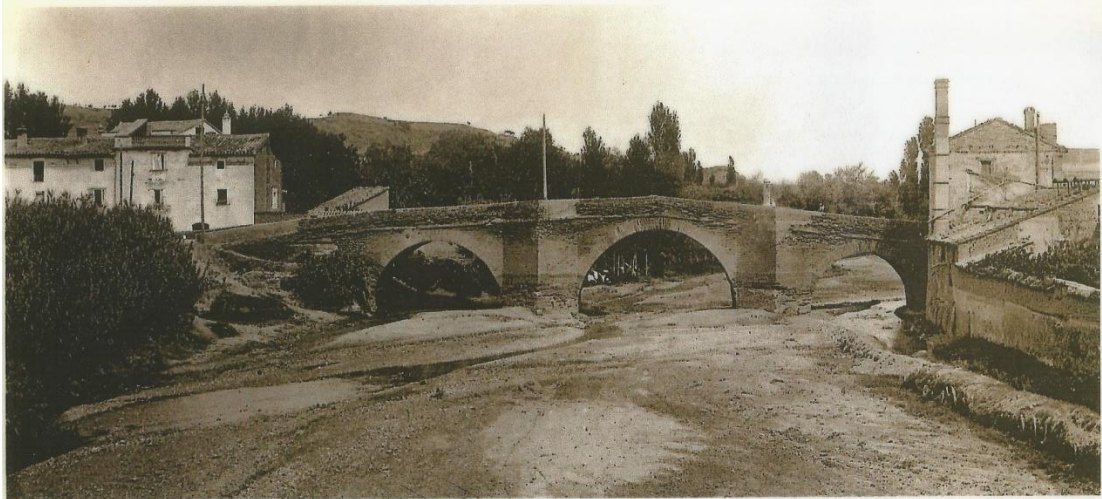
Fotografía 5. Puente viejo del río Sosa en la década de 1920

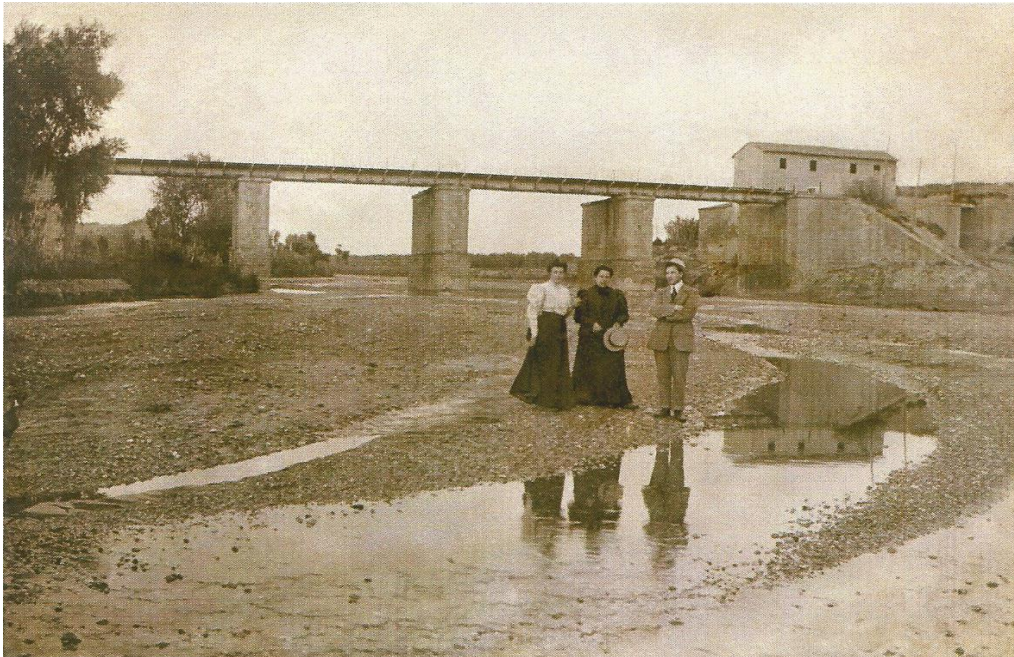
Fotografía 6. El río Sosa en la zona del puente del ferrocarril en los años 20. Fuente: Ernesto Baringo

Aún si cabe, se hace más visible el cambio en este aspecto, en las siguientes dos imágenes:

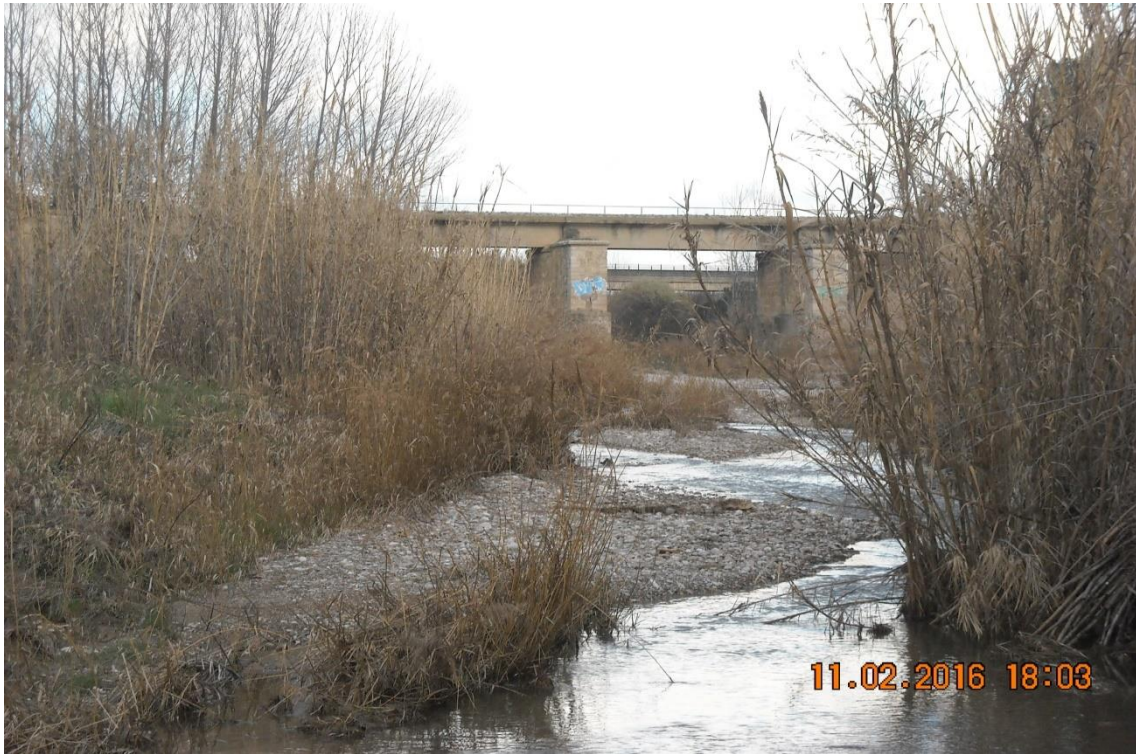
Fotografía 7. El río Sosa en la zona del puente del ferrocarril en el año 2016.

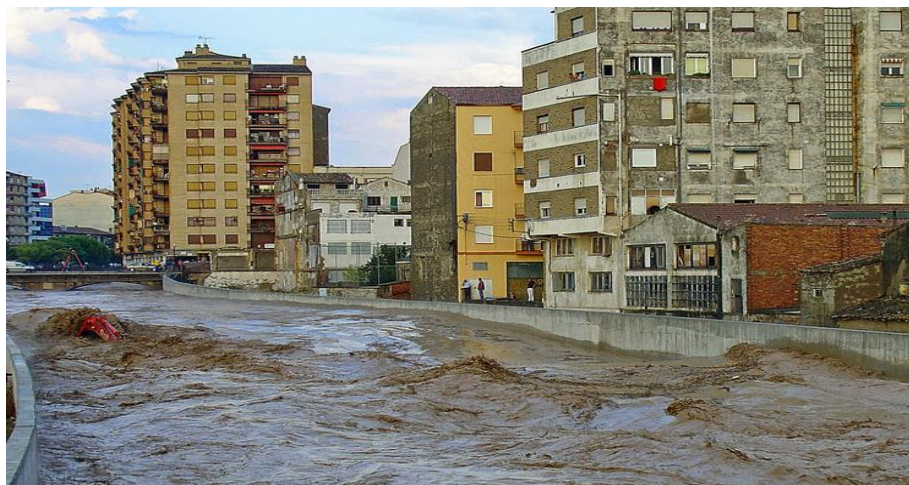
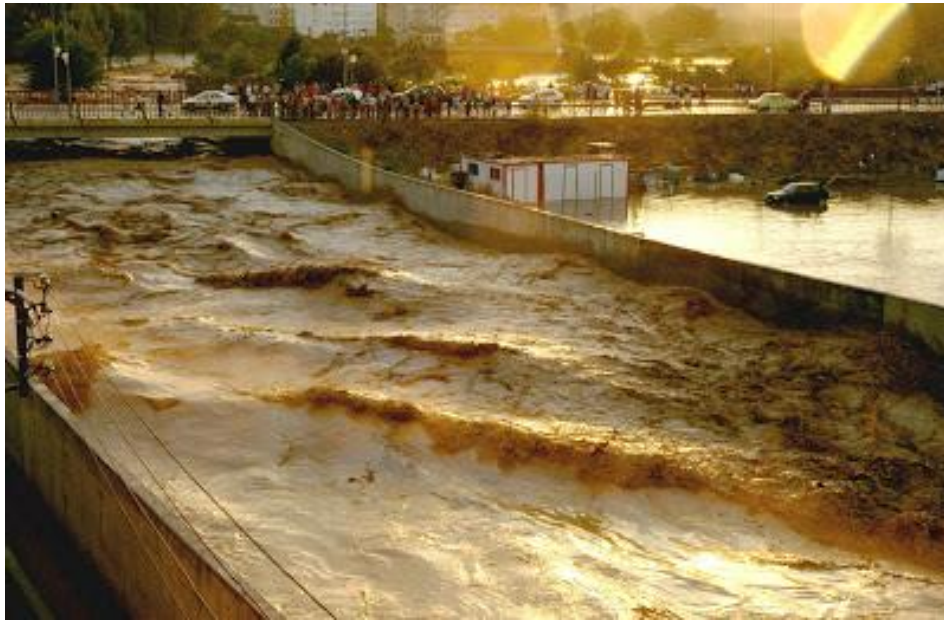
El río Sosa no llegó a sobrepasar dichos muros, aunque no estuvo muy lejos de hacerlo pero causó importantes daños, lo que llevó a Domenech et al. (2011) a realizar un trabajo para estimar el caudal máximo alcanzado por el río en dicho evento, estableciendo el mismo en  $236 \text{ m}^3/\text{seg}$ .

Fotografías 8 y 9. Los muros de contención del río el día 15 de Agosto de 2006 en la crecida

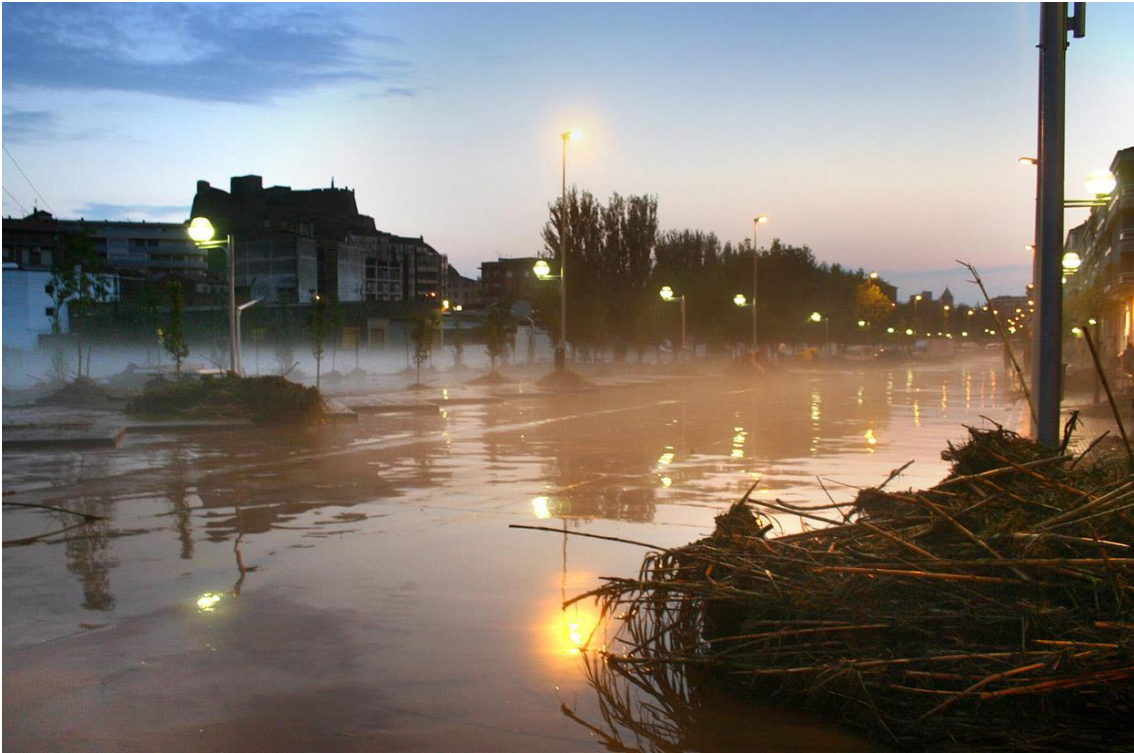
**Fotografía 10. Zona de entrada del río Sosa en Monzón tras la crecida de 2006**

Tales fueron los daños, que poco después Monzón fue declarada zona catastrófica, la riada ocasiono numerosos destrozos y pérdidas agrícolas y arrasó con todo a su paso debido a la gran cantidad de caudal que arrastraba unida a la carga del mismo (sedimentos, materiales, coches, masa vegetal)

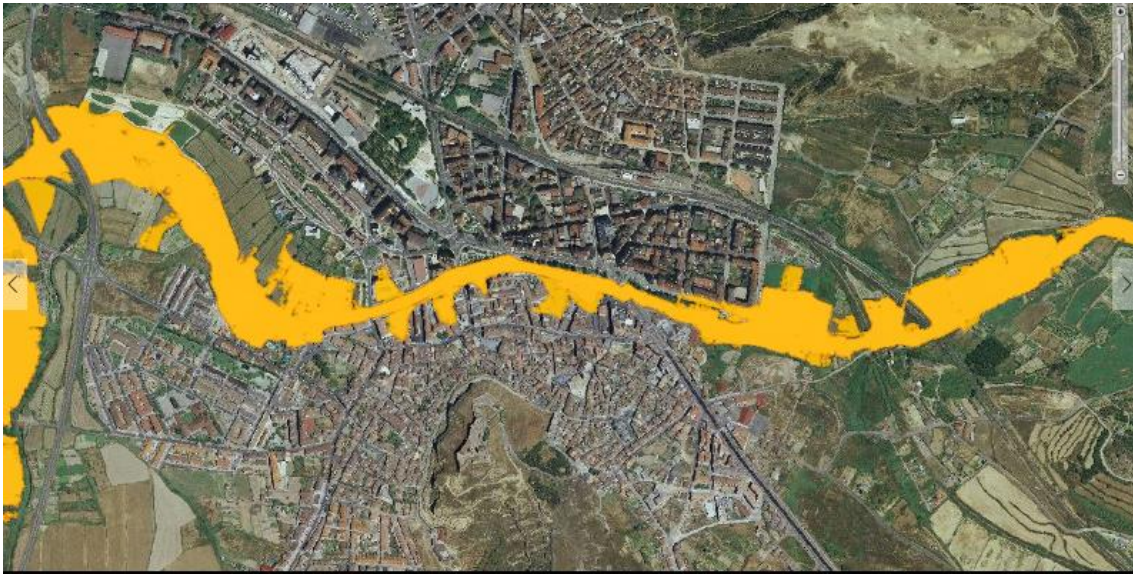
Podemos observar gracias al mapa de peligrosidad y de riesgo de inundación del MAGRAMA y su visor cartográfico del Sistema Nacional de Cartografía de Zonas Inundables (SNCZI) como afecta el río con una crecida de estas características al núcleo urbano:

Figura 35. Mapa de peligrosidad y riesgos de inundación (periodo de recurrencia de 100 años)

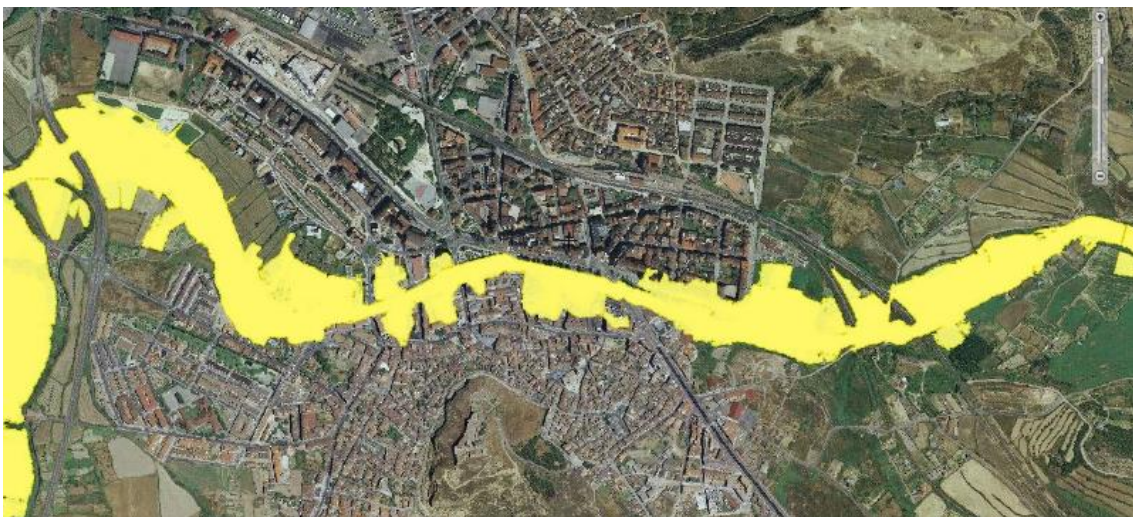
Cabe destacar, que una riada como la sucedida no sobrepasó dichos muros, pero si la riada se tratara de una avenida excepcional, que aún con poca probabilidad, puede producirse, las zonas edificadas próximas al río se verían seriamente afectadas. Como podemos ver a continuación, esta sería la afección de una crecida del río Sosa en Monzón, con un periodo de retorno de 500 años y con un caudal (según datos SAIH) de  $351 \text{ m}^3/\text{s}$ . (Fig.36)

Figura 36. Mapa de peligrosidad y riesgos de inundación (periodo de recurrencia de 500 años)

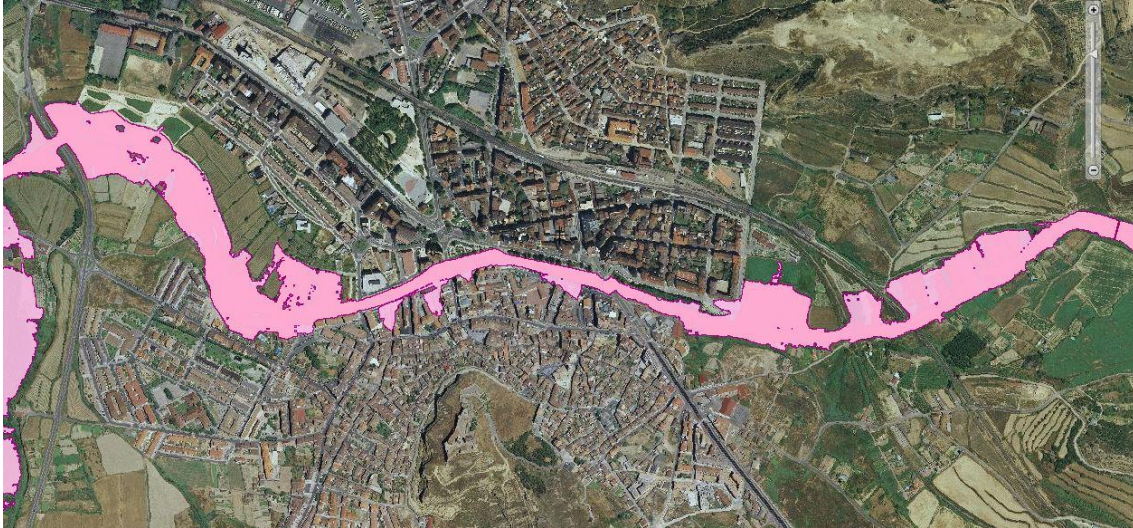
Cabe decir de igual manera, que se dispone del Mapa de peligrosidad y riesgos de inundación correspondiente al periodo de recurrencia de 50 años (fig. 27), pero no afecta de manera tan intensa al casco urbano. Debido a ello, no se incluye la correspondiente al periodo de recurrencia de 10 años, que también recoge el mencionado SNCZI

Figura 37. Mapa de peligrosidad y riesgos de inundación (periodo de recurrencia de 50 años)

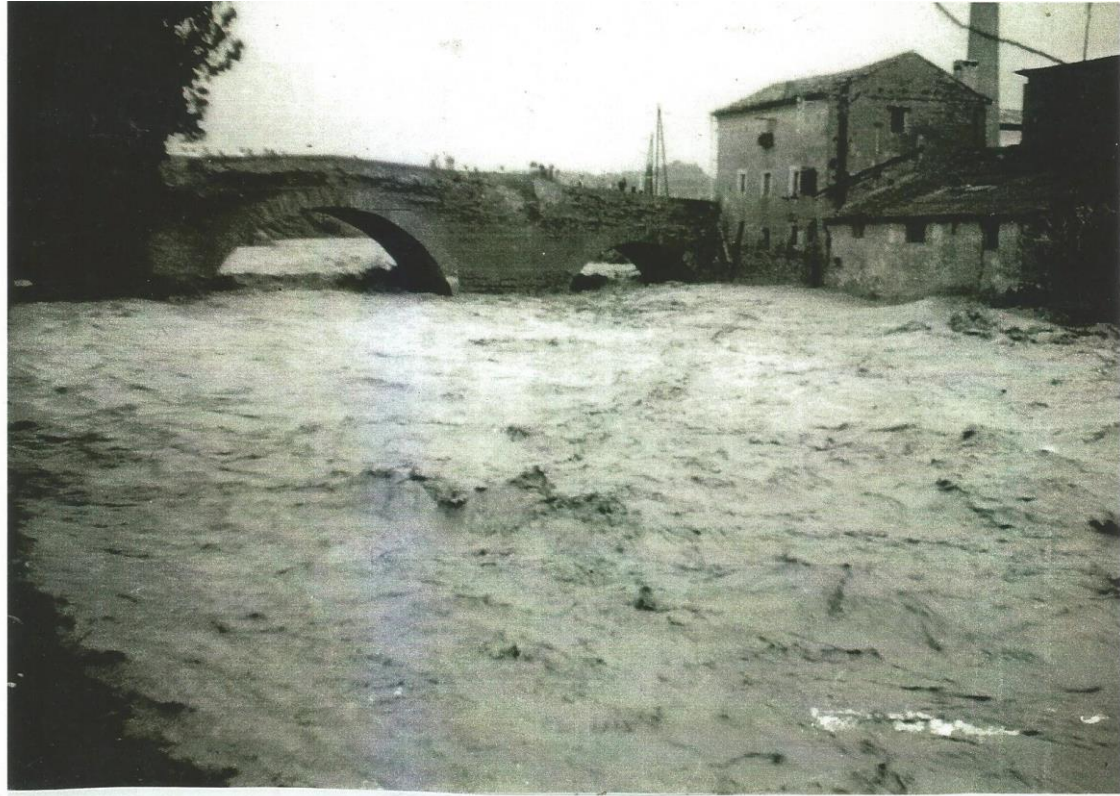
**Fotografía 10.**

La foto siguiente muestra una crecida que experimentó el río Sosa en la década de 1930:

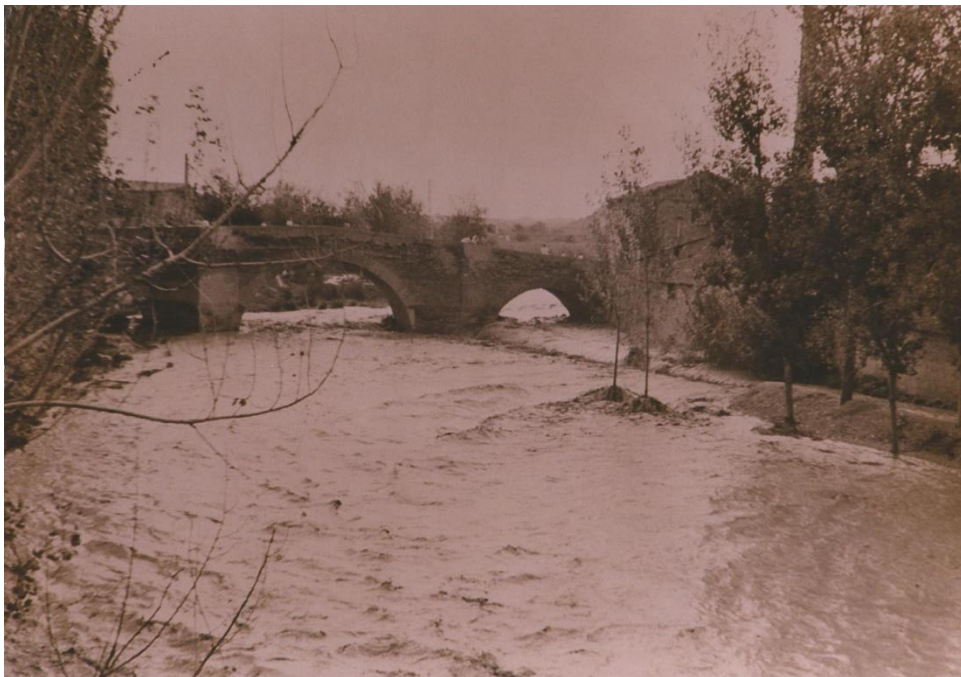
**Fotografía 11**

A continuación, podemos observar, en la década de 1950, una foto tomada desde el mismo sitio que la anterior, donde se muestra otra crecida del curso fluvial:

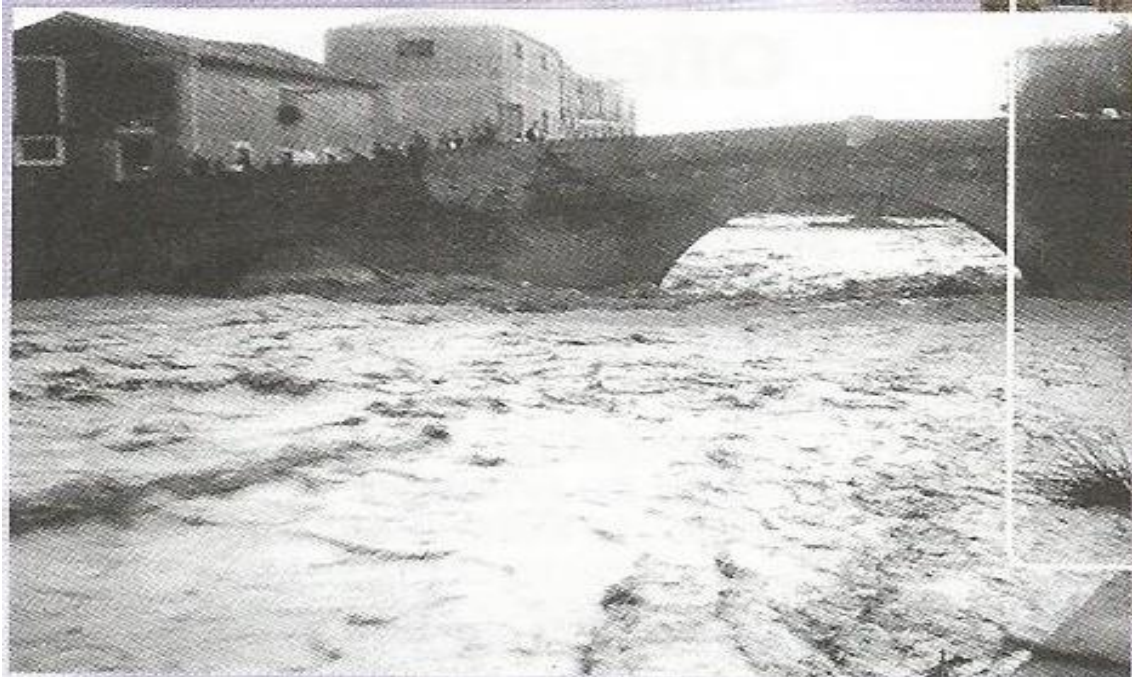
Fotografía 12

Y finalmente, contamos con una fotografía de la riada que tuvo lugar en Monzón en el año 1964, la única que en los últimas décadas se equipara a la sucedida el 15 de agosto de 2006.
