Trabajo Fin de Grado

Avances Técnicos Aplicados a la Rehabilitación de Edificios : Refuerzo estructural con FRP

Escuela de Ingeniería y Arquitectura / Universidad de Zaragoza
2015-2016

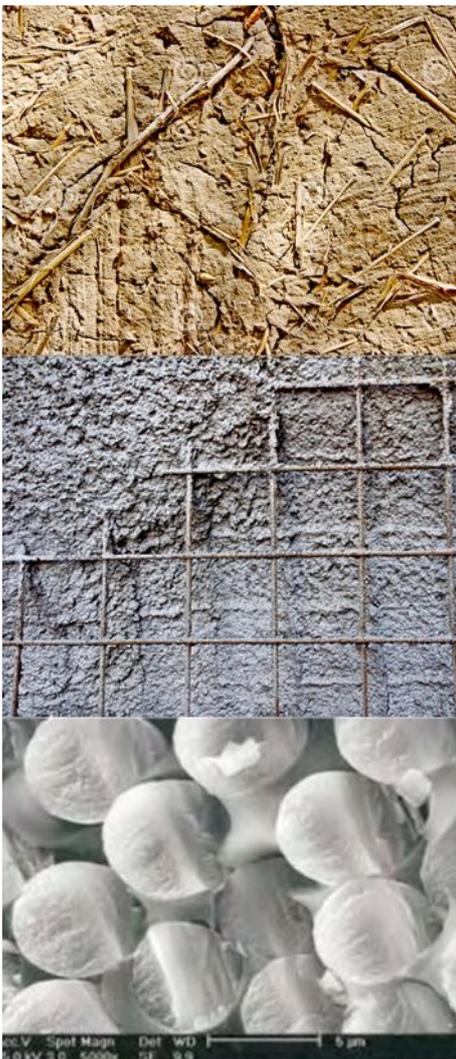
Imágenes de la estructura del adobe, el hormigón armado y microestructura de frp

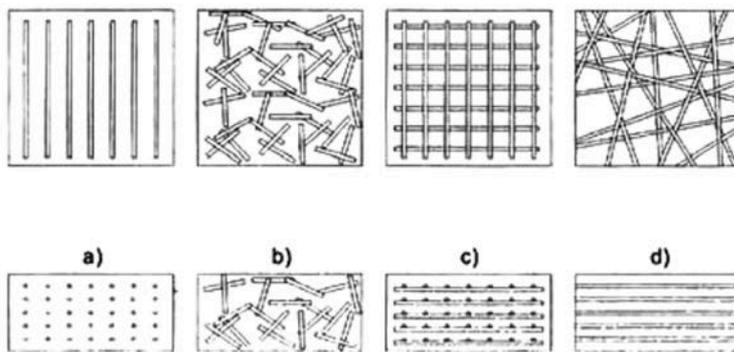
- De forma unidireccional (fibras largas) **(a)**
- De manera aleatoria (fibras cortas) **(b)**
- Con disposición ortogonal (mallas) **(c)**
- En varias capas alternadas **(d)**

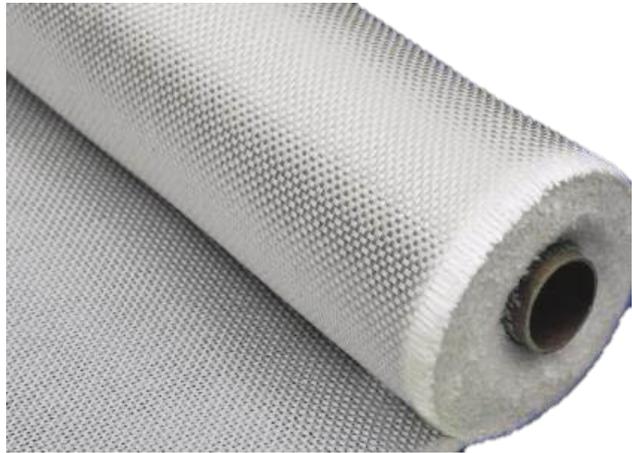
Fibra de vidrio

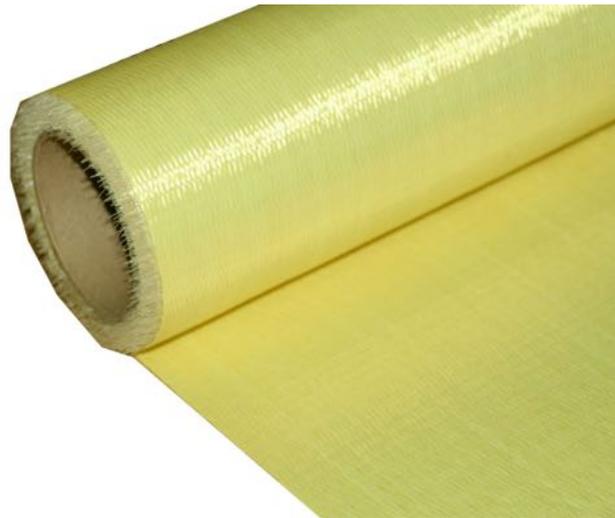
Fibra de aramida

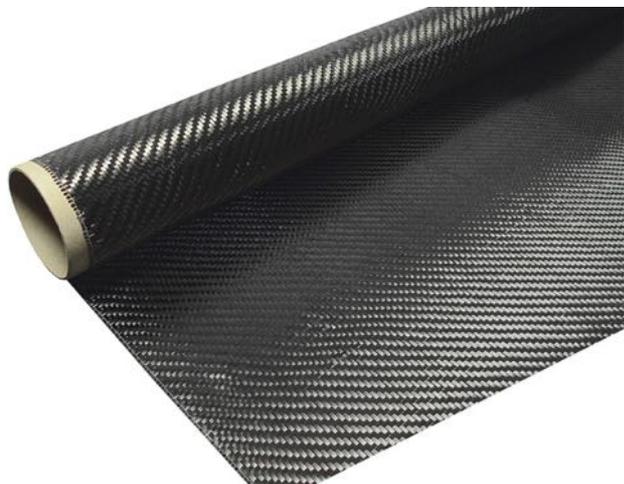
Fibra de carbono

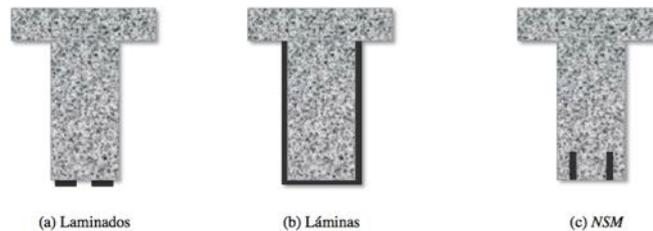
Básicamente existen tres sistemas de aplicación del refuerzo: el refuerzo *FRP* de perfiles y laminados que se adhieren en superficie (a), el refuerzo con hojas (b) y finalmente, el refuerzo con perfiles que se introducen en canaladuras que se practican a lo largo de la pieza (c).

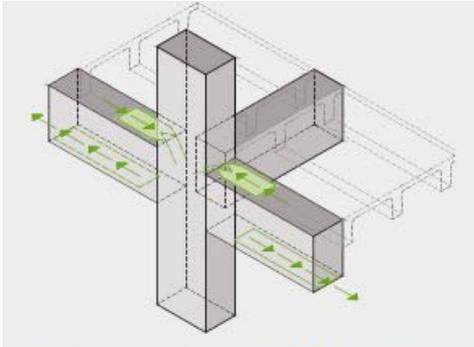
Refuerzo a flexión

El refuerzo a flexión de vigas, viguetas, forjados y otros elementos de hormigón armado se realiza principalmente mediante el pegado de laminados rectos o de tejidos de fibra de carbono sobre la cara traccionada. En ambos casos, se basa en adherir el refuerzo que actuará como armadura externa de tracción mediante un adhesivo cuya función será la de transmitir el esfuerzo cortante entre el refuerzo y el hormigón. La capacidad a flexión de elementos reforzados, pretensados y postensados puede aumentar hasta un 70%.

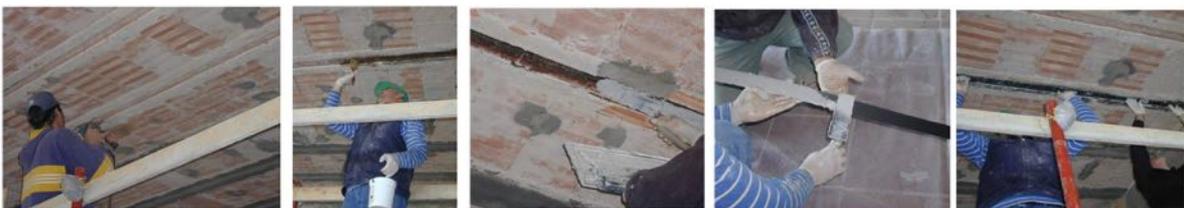
Proceso:

- 1) Preparación del soporte consiguiendo una superficie lisa y seca.
- 2) Imprimación
- 3) Resina epoxi en estructura y en el laminado
- 4) Colocación de la lámina en la estructura y paso de rodillo para asegurar su pegado y eliminar la resina sobrante

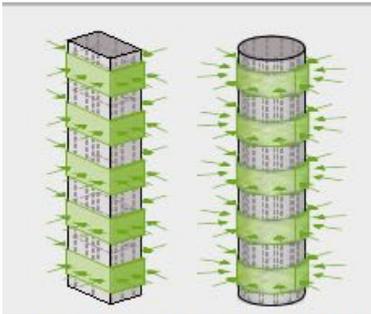
Refuerzo por confinamiento

Para elementos sometidos a compresión simple o compuesta se puede hacer un refuerzo por confinamiento. Este tipo de refuerzo se hace principalmente en pilares, ya que cuando la pieza se comprime, se acorta y se dilata transversalmente. El efecto de confinamiento es controlar esta dilatación transversal, mejorando así la capacidad portante.

El sistema a utilizar es el de tejidos unidireccionales, debido a su fácil adaptabilidad a cualquier forma del soporte. Se basa en envolver la pieza a reforzar completamente, de abajo a arriba, disponiendo de tantas capas de tejido como se desee. Esta envoltura provoca un confinamiento de la pieza que hace mejorar su comportamiento frente a cargas.

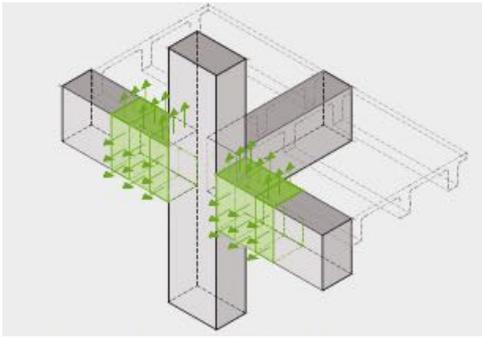
Refuerzo a cortante

Para los esfuerzos a cortante pueden emplearse tanto perfiles en forma de "L" como tejidos para aumentar la capacidad a cortante de vigas, pilares y otros elementos de hormigón. Mediante un adecuado refuerzo a cortante, se puede incluso llegar a duplicar la capacidad de los elementos conectados, así como también aumentar su comportamiento dúctil. En esta aplicación el laminado se orienta transversalmente, de forma similar a las barras inclinadas o los estribos de acero que se utilizan en el hormigón armado tradicional.

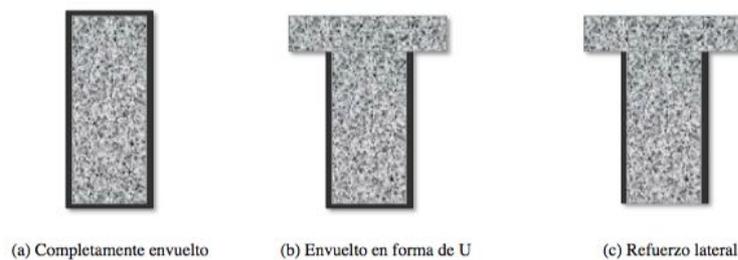
Los laminados pueden abrazar completamente las vigas (a) para proporcionar una capacidad adicional a cortante con el fin de aumentar la resistencia a cargas sísmicas, cargas de viento o movimientos de elementos contiguos, por ejemplo debidos a la fluencia y contracción de estos elementos. La envoltura en "U" (b) consiste en abrazar los lados y la parte inferior de la sección con el objetivo de aumentar la resistencia a cortante de la viga en las zonas sometidas a altos esfuerzos a cortante.

(a) Completamente envuelto

(b) Envuelto en forma de U

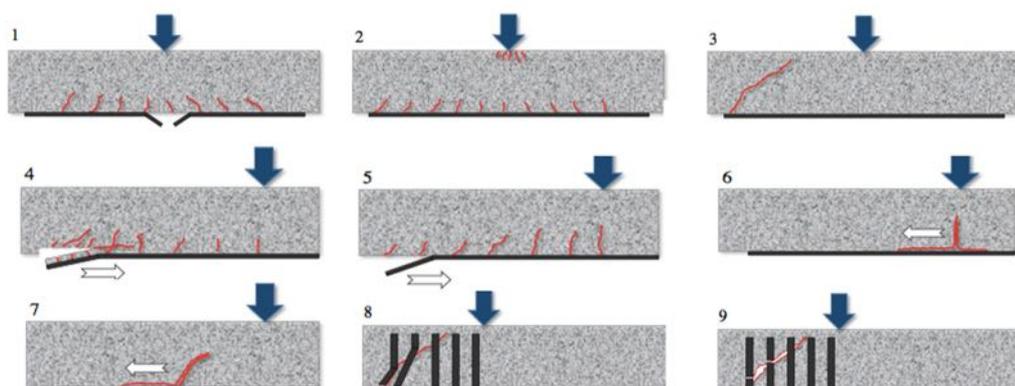
- 1) El laminado de *FRP* adherido y traccionado sufre una rotura. Esto suele ir precedido por el colapso del acero del armado.
- 2) El hormigón se fisura en la cabeza de compresiones y sufre aplastamiento.
- 3) El hormigón se fisura a cortante y colapsa.

- 8) La pieza de hormigón falla a cortante y se genera una fisura inclinada que provoca el despegue del laminado.

- 9) La pieza de hormigón falla a cortante y se genera la fisura inclinada. La deformación en el laminado, según la dirección de la diagonal de tensión, crece hasta provocar la rotura de las fibras.

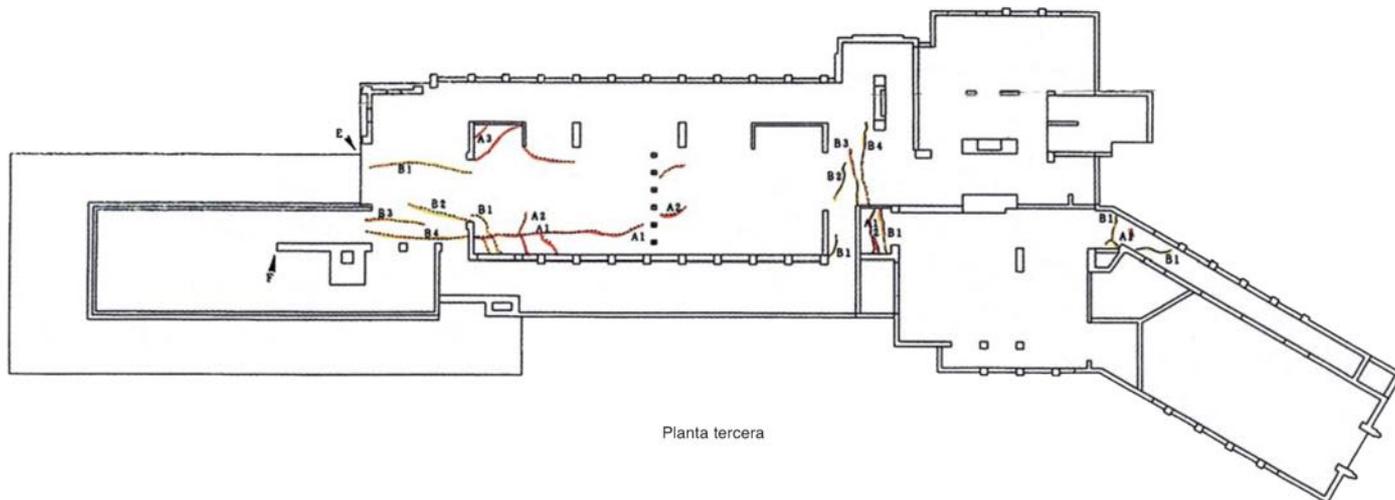
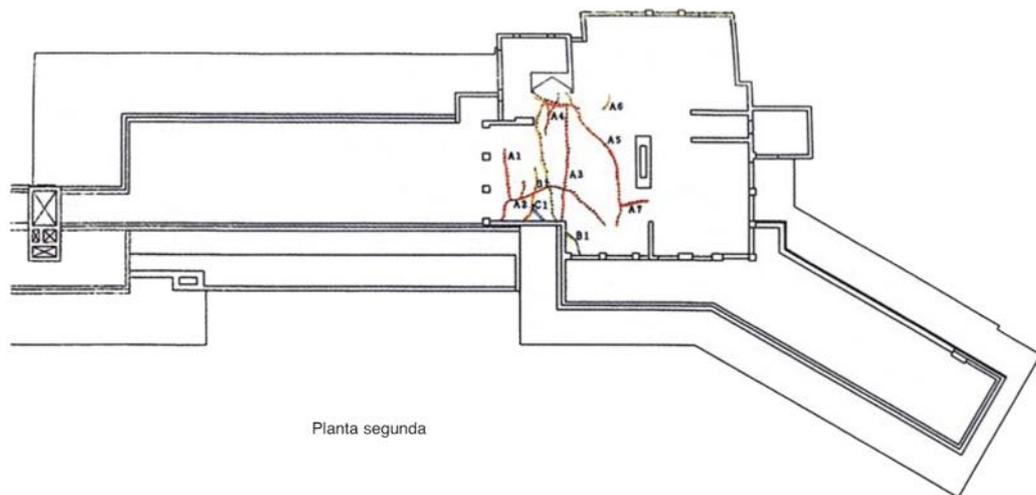
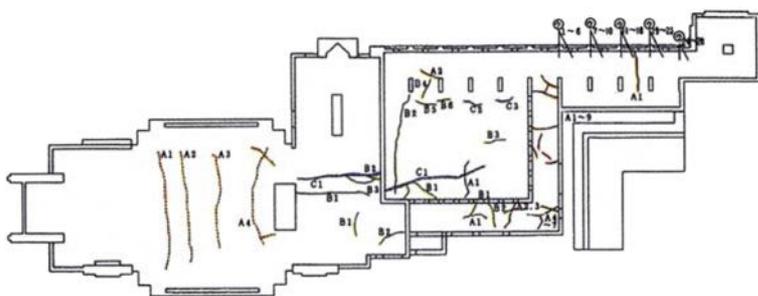
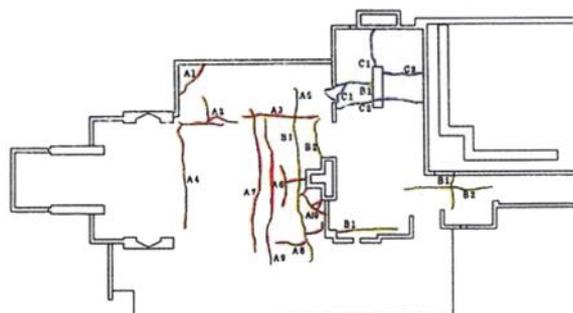
Mapeo de las lesiones en las losas de forjado

En las losas de forjados, las lesiones estructurales más graves (grietas entre 5 y 10 mm) se concentraban en la solera de la planta baja y en la losa de la planta primera. El hormigón de estas dos zonas no poseía resistencia suficiente, ya que carecía de armadura en el primer caso y poseía únicamente 8 cm de espesor en el segundo.

Por otra parte, las lesiones aparecidas en algunas habitaciones de la planta segunda correspondían a una losa de forjado que poseía únicamente 6 cm de espesor y estaba armada con redondos de 6 mm de diámetro afectados por la corrosión. A pesar de estos daños, apenas existían lesiones provocadas por el esfuerzo cortante en la losa, por lo que cabe deducir que los muros de hormigón armado equidistribuidos en esta zona absorbieron con facilidad este esfuerzo cortante y evitaron mayores daños. Por el contrario, en la losa, las lesiones dominantes son debidas a la flexión por la ausencia de armadura suficiente y la acción combinada de las flechas en el alero y en el centro del vano en las habitaciones de estilo japonés.

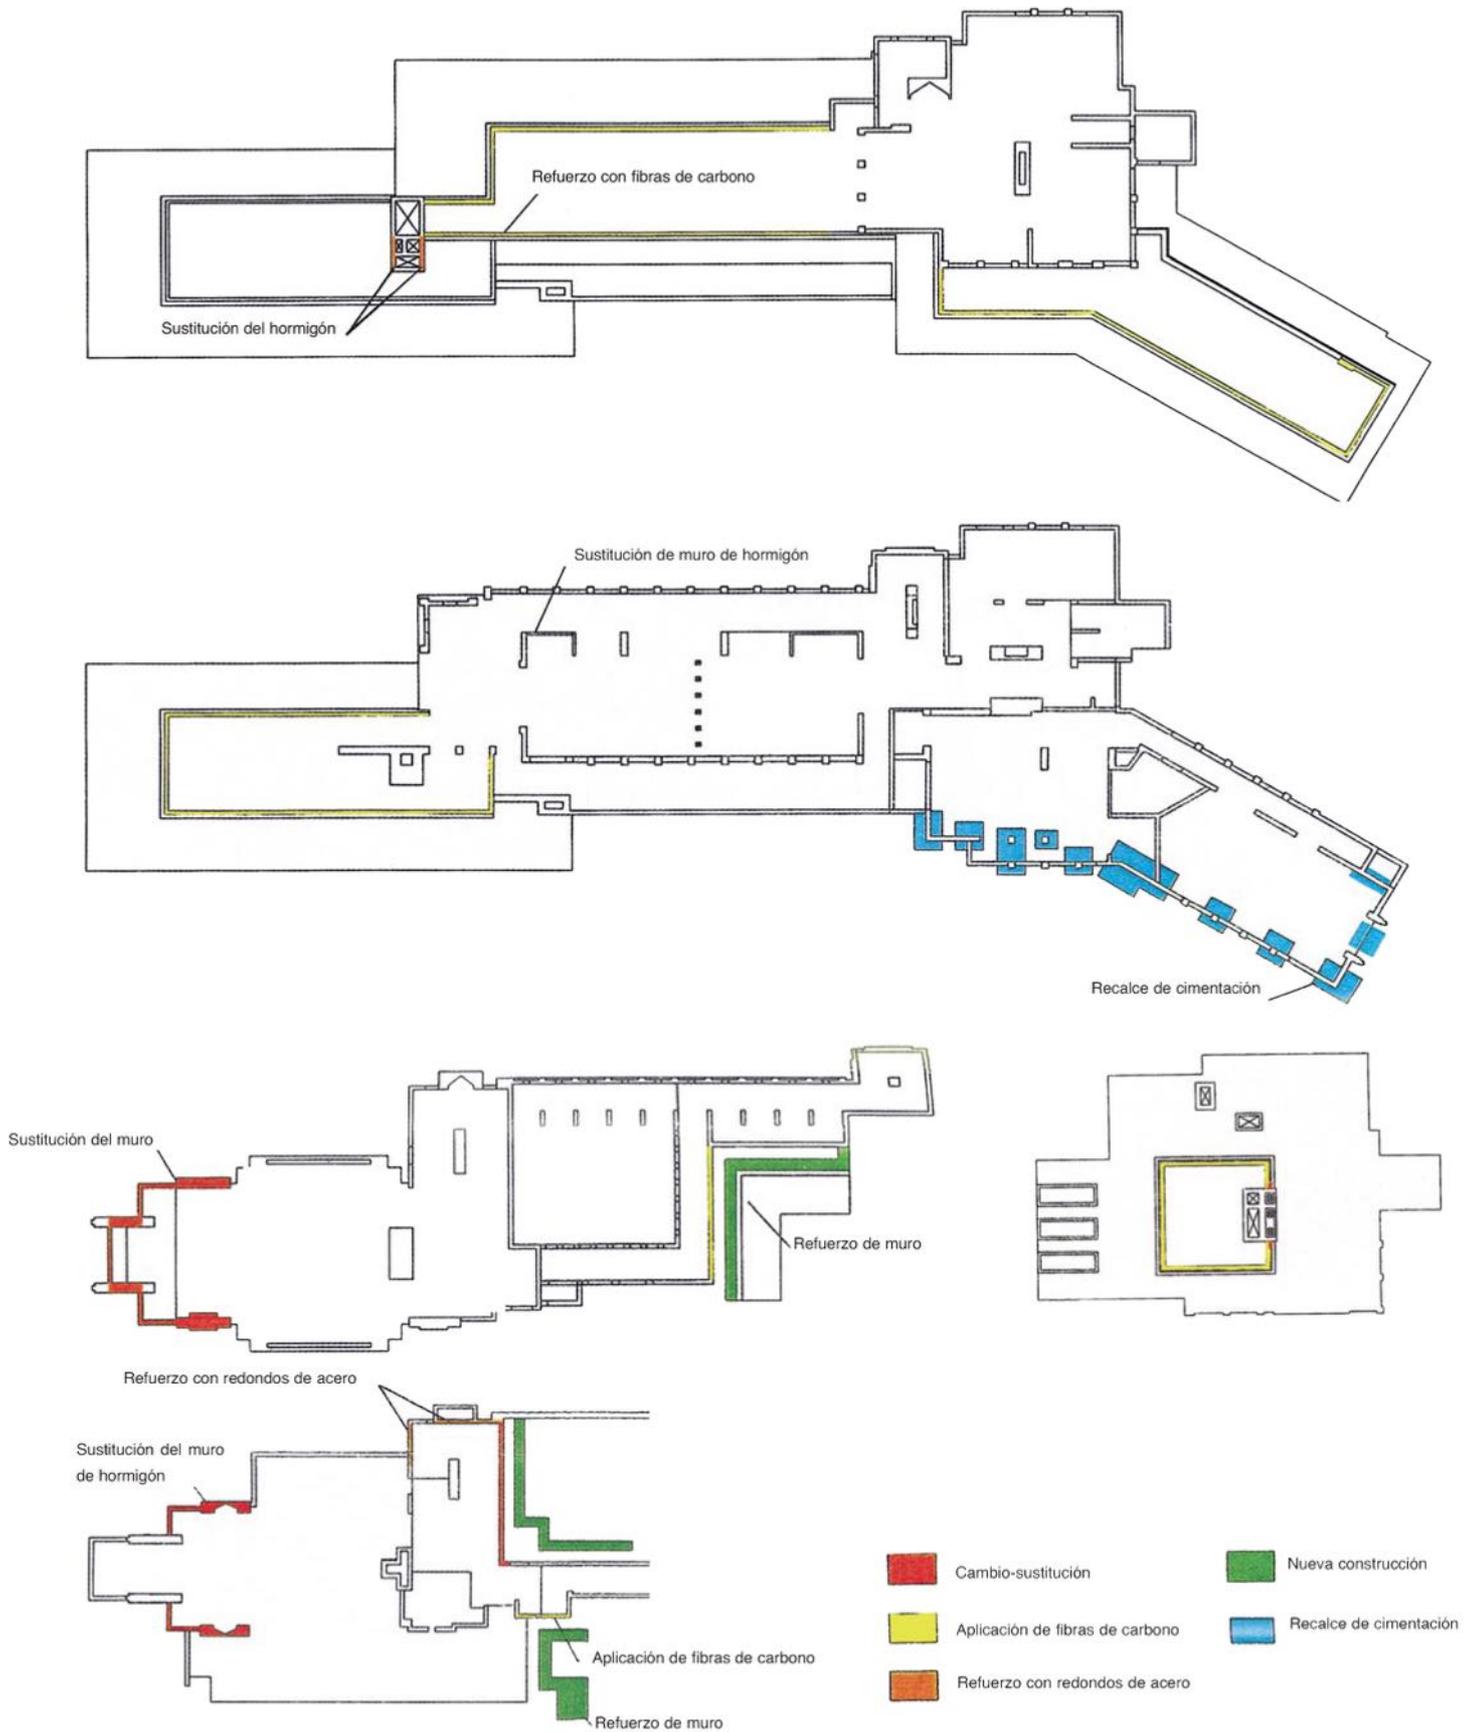
Intervención en muros y cimentación

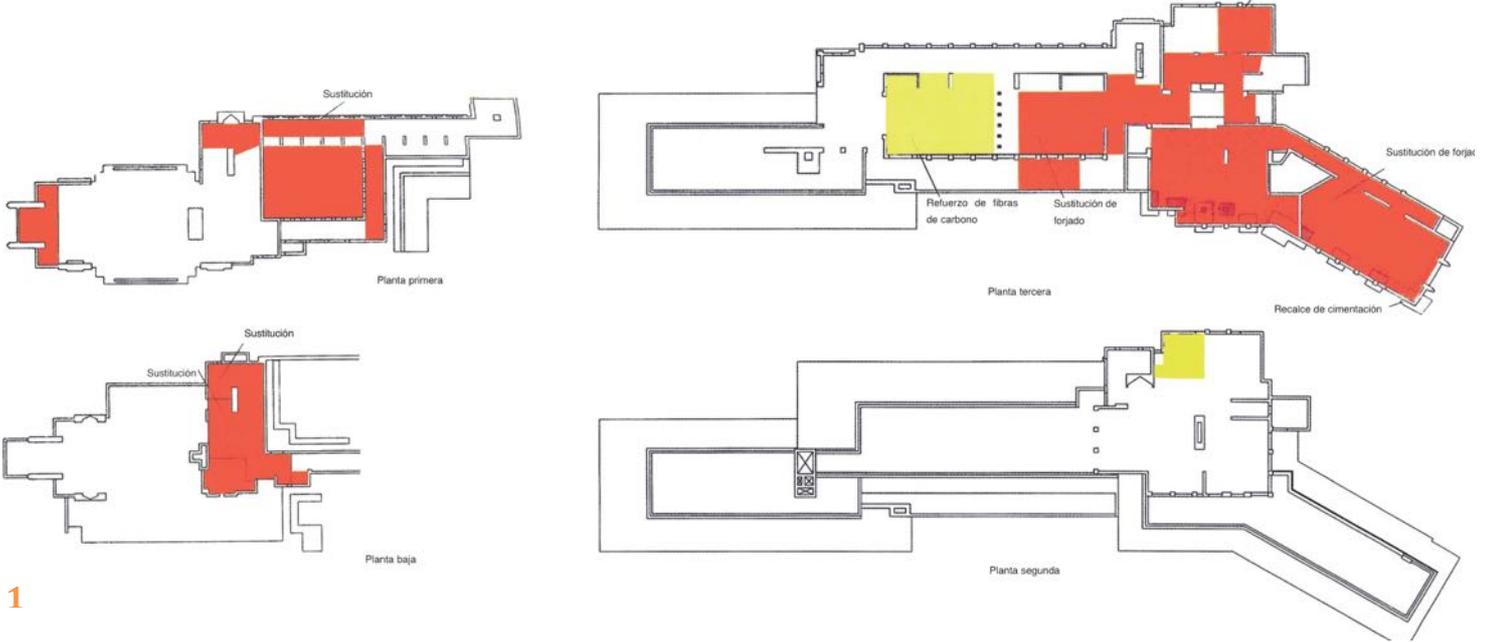
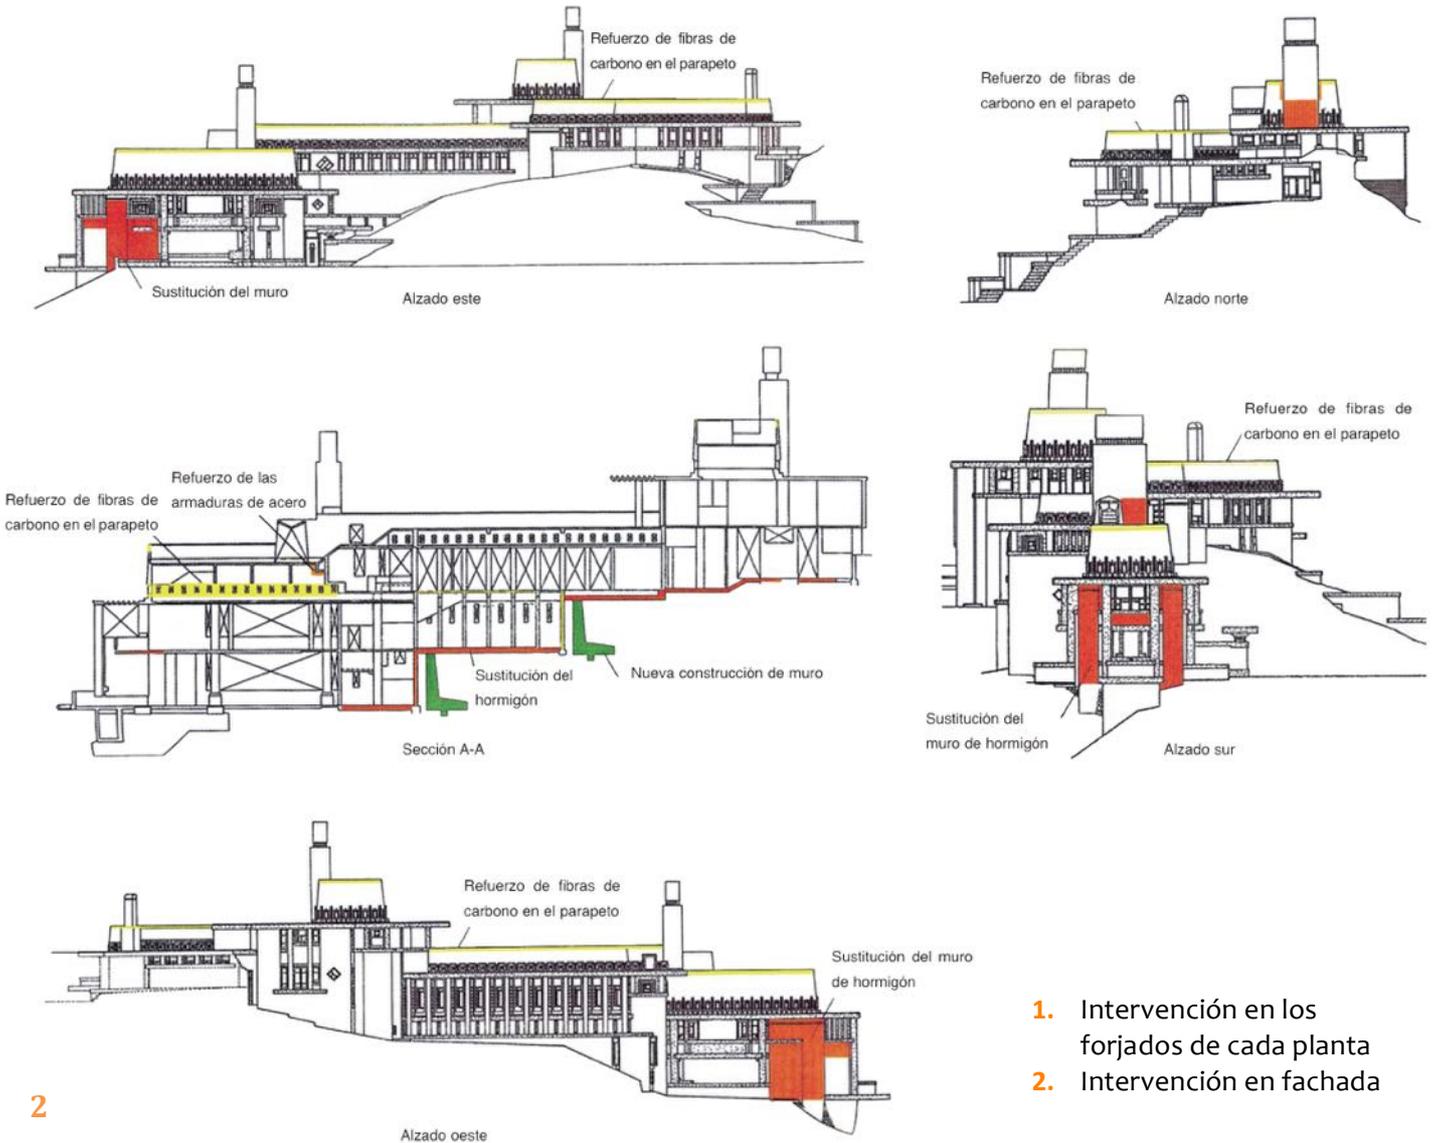
1. Intervención en los forjados de cada planta
2. Intervención en fachada

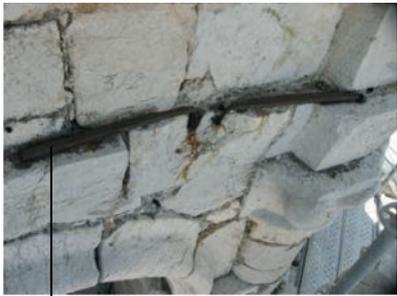
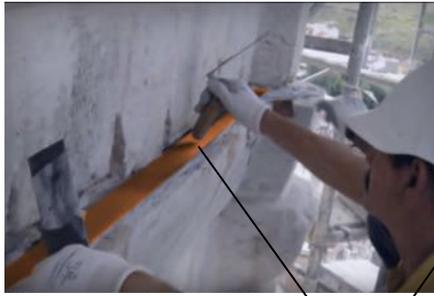
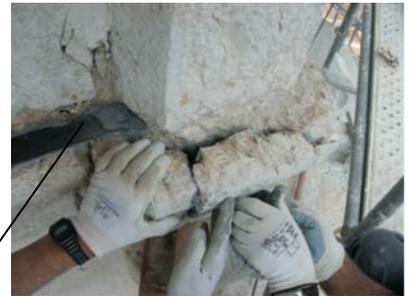
Garras de acero

Lámina de FRP

- 4. Arquitrabe: estado anterior, durante y posterior a la intervención respectivamente
- 5. Estado inicial de la torre
- 6. Reposición de bordones y anclaje con barras de FRP

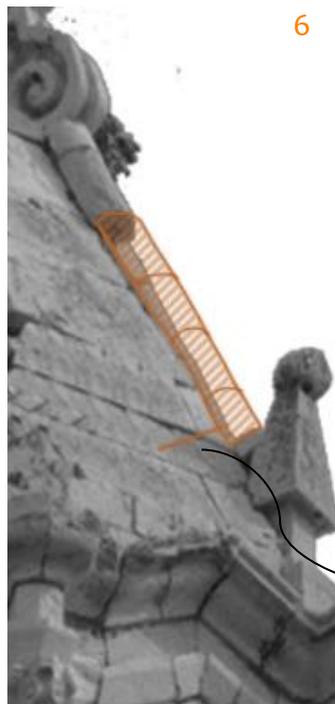
Barra de FRP

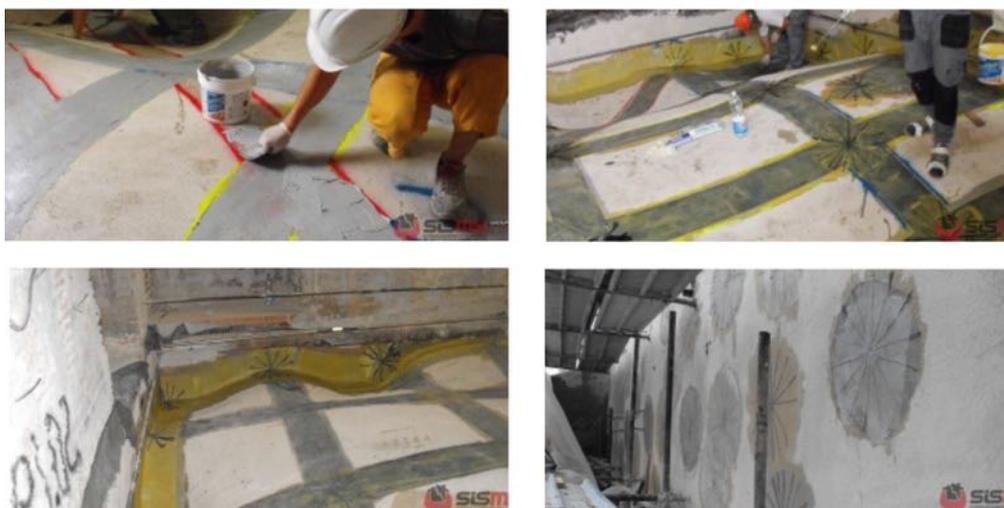
Los arcos también fueron reforzados a cortante mediante bandas de fibra de carbono y resina epoxi. En cuanto a las paredes, se realizaron inyecciones y, para evitar un posible vuelco en caso de otro terremoto, se reforzaron con rejilla de fibra de vidrio y una matriz cementosa. Para la completa conexión de este refuerzo al muro se emplearon mechas de fibras de carbono impregnadas en resina epoxídica.

Colocación de la fibra de carbono en diferentes elementos

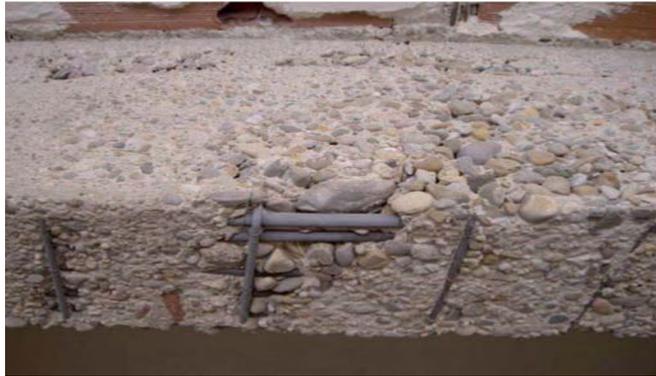
Estado de degradación de a estructura

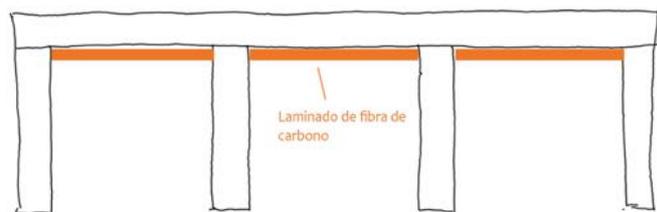
Refuerzo a flexión positiva

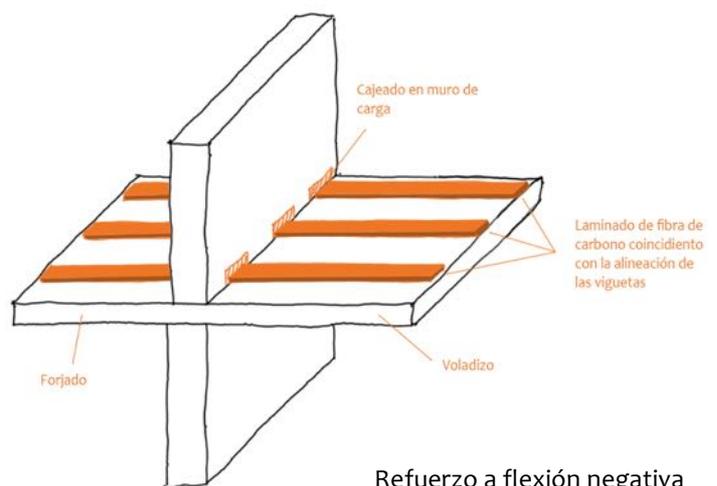
Esta solución con laminados de fibra de carbono, no sólo presenta ventajas en cuanto a su bajo peso y su escaso espesor, sino que además, el adhesivo de resina epoxi tan solo necesita siete días para conseguir el endurecimiento total, por lo que los tiempos de ejecución se reducen considerablemente respecto a otras soluciones.

Refuerzo a flexión negativa

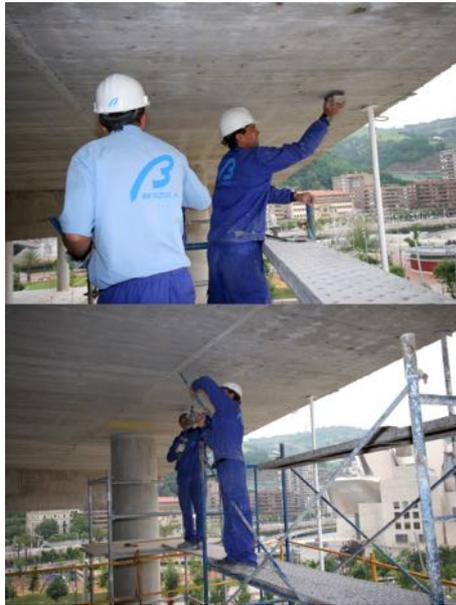
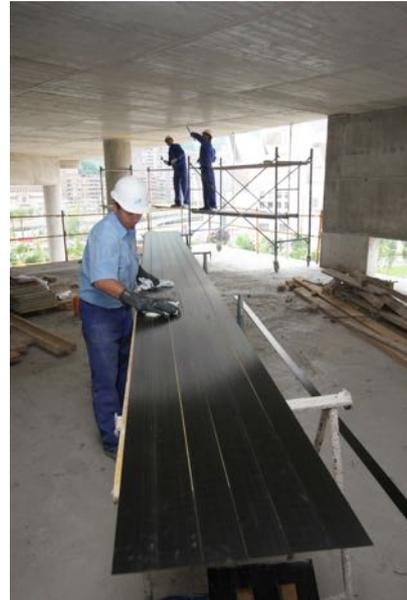
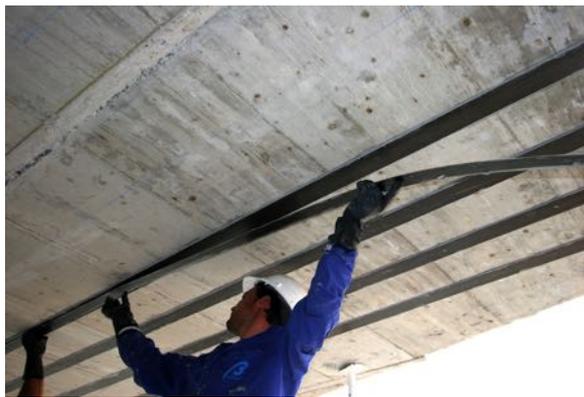
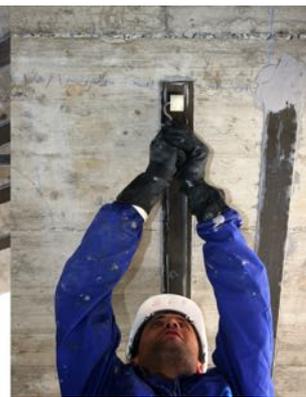
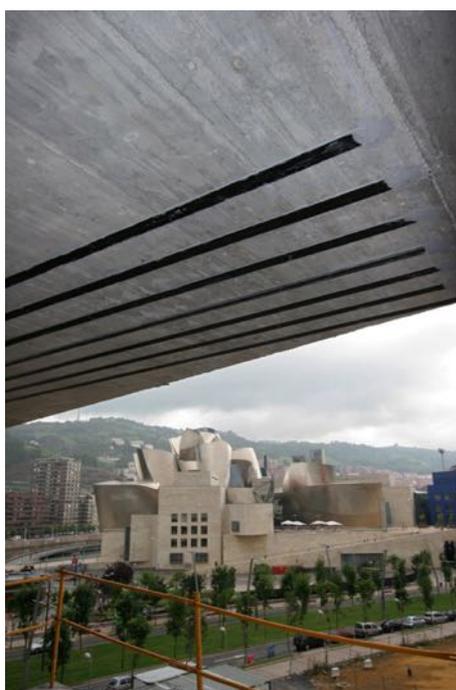
PROCESO DE COLOCACIÓN DEL FRP

En un primer momento se coloca el laminado sin ejercer presión hasta que se comprueba que está perfectamente situado en su sitio, para posteriormente presionar mediante un rodillo de goma dura que se irá pasando a lo largo de toda la longitud.
