## Trabajo Fin de Grado

Adaptación al CTE y reactivación de la Audiencia  
Provincial en la ciudad de Huesca

Implementation of Spanish building technical  
code and recovery strategies at "Audiencia  
Provincial" in Huesca

Grado en estudios Arquitectura EINA  
2016

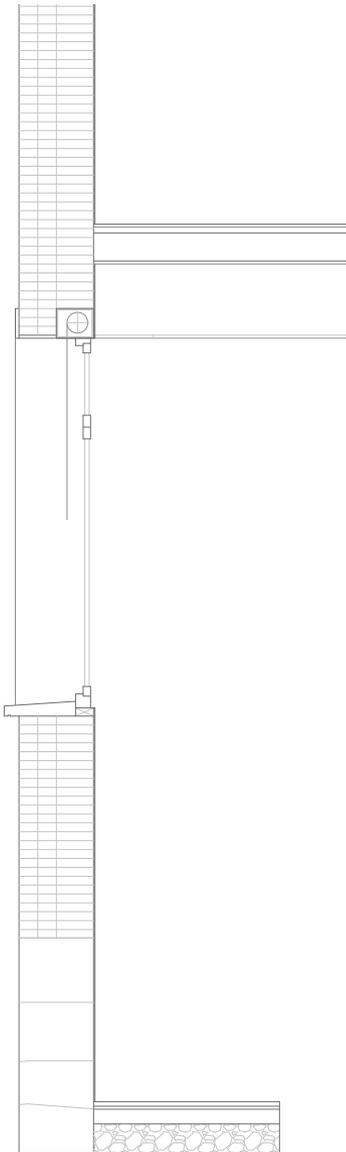
Fig. 40 Detalle constructivo fachada

La fachada se compone de un muro macizo de fábrica de ladrillo de un espesor entorno a 50 cm y con la parte baja compuesto de sillares de piedra. El ladrillo utilizado tiene unas dimensiones de 29x14x4 cm y con un enfoscado en el interior. No se aprecian defectos importantes en la fachada, aunque en algunos puntos los ladrillos se encuentran deteriorados, sometidos a la erosión del viento.

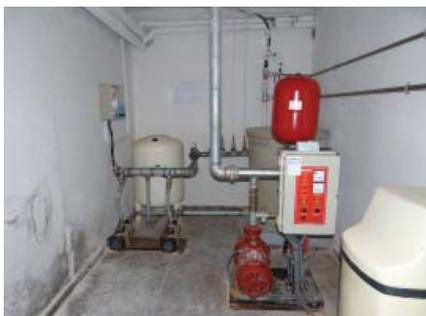
La sala hidráulica consta de un aljibe de 600 litros de capacidad, construido en poliéster y un grupo de presión con las siguientes características:

- 2 Unidades grupo de presión verticales
- Motor: 1,5 CV
- Caudal: 3600 l/h
- Altura manométrica: 61 m.c.d.a.

Fig. 41 Fotografía de la sala hidráulica

Del aljibe y mediante un grupo de presión se suministra agua a dos columnas ascendentes que distribuyen el agua por las diferentes plantas y cuyas tuberías son de cobre. La instalación interior en aseos es igualmente de cobre. La red de agua fría está aislada para evitar condensaciones con coquillas de espuma de poliuretano.

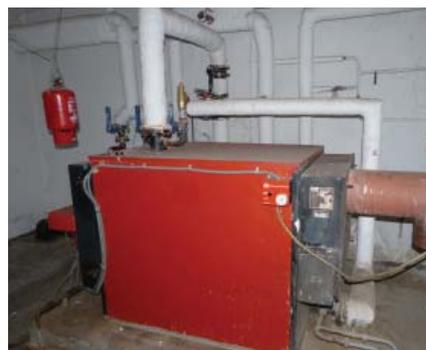
-Una caldera de gasoleo en el sótano y que da servicio a los radiadores distribuidos por todo el edificio. La caldera es de Roca modelo NTD-300 [Fig. 42].

Fig. 42 Fotografía del cuarto de calderas

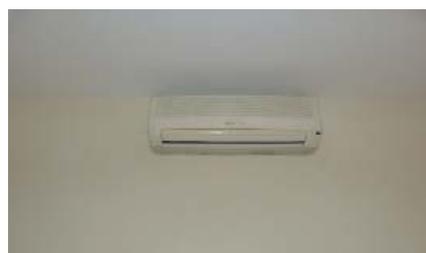
-Para refrigerar el edificio se han colocado en cada despacho y oficinas unidades independientes multi-split. Las unidades exteriores se localizan en el patio interior y en la fachada trasera.

Fig. 43 Terminal de unidad interior multi-split

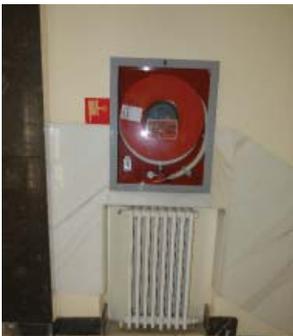
Fig. 45 Fotografía del inicio de escalera del tercer piso con la BIE.

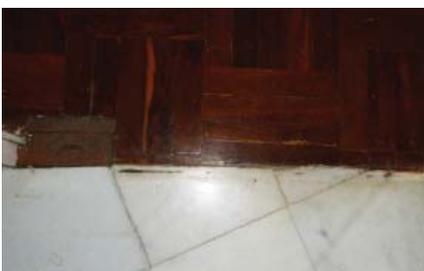
Fig. 47 Fotografía cambio de pavimento entre pasillo y sala.

Los suelos del edificio se componen de acabados de linóleo, parquet, mármol y baldosas, dependiendo del uso de los distintos espacios. En el Anexo 8.1 se pueden ver los planos de suelos de las distintas plantas. No se observan abombamientos ni defectos de falta de horizontalidad. Aparentemente en buen estado.

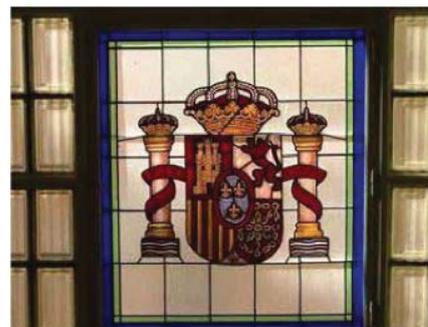
Fig. 48 Escudo de España en el vestíbulo - Vidrieras en Huesca

- La vidriera del vestíbulo [Fig. 48]:

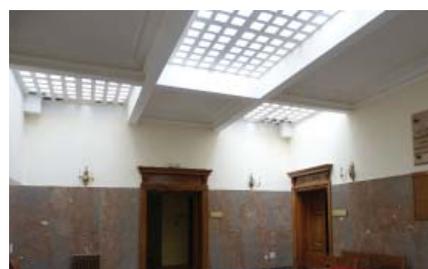
- Lucernario [Fig. 50]:

Para permitir la entrada de luz al vestíbulo de la planta primera hay cinco lucernarios coincidiendo con el patio interior. Se componen de ladrillos acristalados.

Fig. 50 Fotografía del vestíbulo de la primera planta

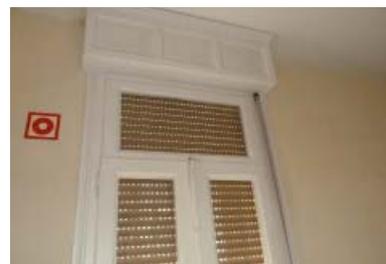
- Ventanas de madera con la caja de persiana hacia el interior [Fig. 51]: Corresponden a las ventanas que dan a las fachadas traseras y al patio interior. Tienen un alféizar de baldosas cerámicas y vidrio simple.

Fig. 51 Ventana con la caja de persiana vista

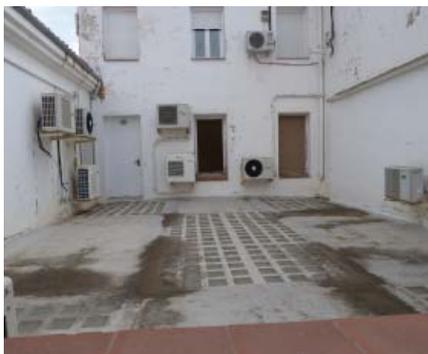
Fig. 53 Fotografía del patio interior

- Patio interior [Fig. 53]:

El patio de la segunda planta se encuentra en un estado precario. Sus paredes están bastante deterioradas. Habría que aplicar de nuevo el enfoscado y pintar. En el suelo donde se encuentran los lucernarios que dan luz al vestíbulo inferior, se aprecian humedades y deterioro. Habría que limpiar y arreglar estas superficies.

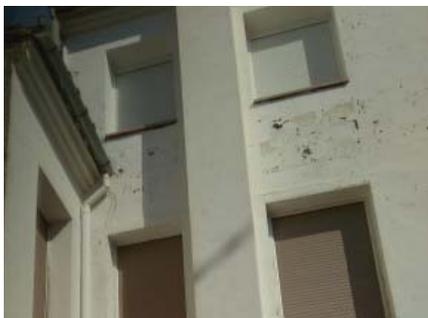
Fig. 55 Fotografía del deterioro de la fachada trasera

En la fachada que da a los patios se observa deterioro en el enfoscado en varios puntos y en los alféizares de algunas ventanas, las piezas cerámicas están rotas y faltan partes. Habrá que revisar y reparar estas situaciones.

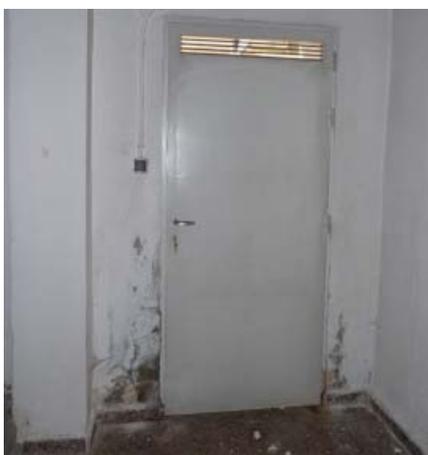
Fig. 56 Fotografía del deterioro de la planta semisótano

- Semisótano [Fig. 56]:

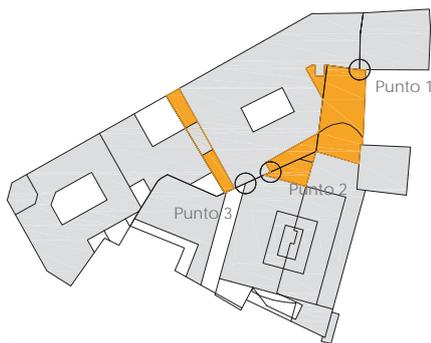
Fig. 60 Esquema planta puntos conflictivos con los edificios colindantes.

Para la propagación exterior horizontal entre fachadas de edificios colindantes, los elementos deben ser E1 60. Si no cumplen, estos deben tener una distancia mínima de separación dependiendo del ángulo entre las dos fachadas. Para los ángulos de los puntos conflictivos que se observan en la figura 60, se obtiene una distancia de separación en función del ángulo.

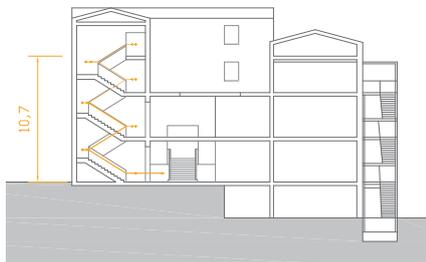
Fig. 64 Sección escaleras evacuación

La escalera principal que comunica desde la planta calle a la tercera planta, es una escalera no protegida de dos tramos que cumple con la normativa actual ya que no supera los 14 metros de altura de evacuación descendente. Como vemos en la figura 64 de la derecha.

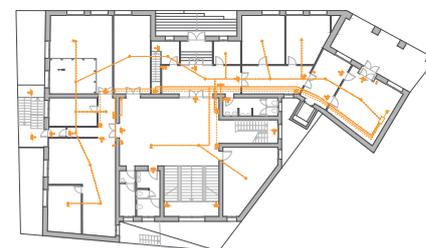
Además para uso administrativo debe disponer de bocas de incendios (ya que la superficie construida excede los 2000 m<sup>2</sup>), de un sistema de alarma (ya que la superficie construida excede de 1000 m<sup>2</sup>) y de un sistema de detección de incendios (ya que la superficie excede los 2000m<sup>2</sup> construidos).

Fig. 69 Planta principal sistema de detección de incendios.

El edificio tiene ya instaladas todas estas medidas de seguridad, excepto en las viviendas del fiscal y del subalterno. Dado que éstas ya no se utilizaban como viviendas sino como espacio de oficinas, habrá que instalar en estas zonas las mismas medidas de protección contra incendios que en el resto del edificio. (Ver Anexo 8.1 [13-17]).

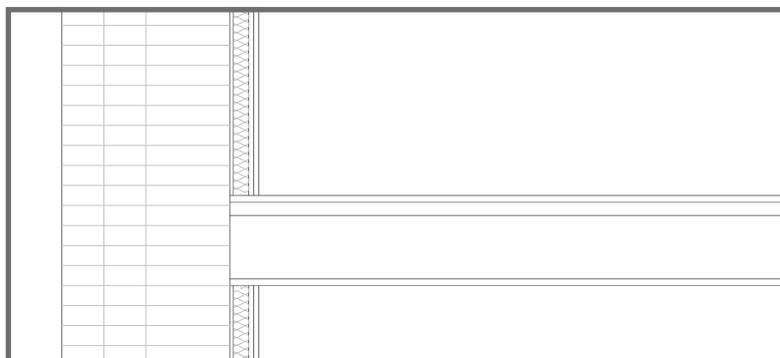
Fig. 74 Fachada después de la intervención

Se coloca un trasdosado de Pladur compuesto por doble placa de pladur y aislante en el interior. Con esta solución la fachada ya cumpliría el HE-1.

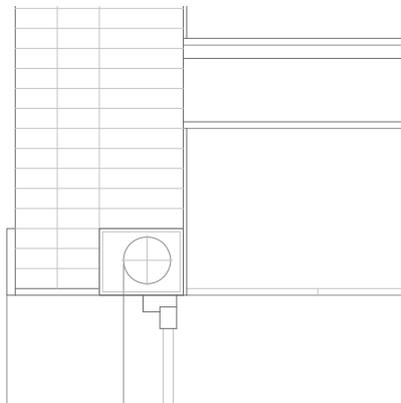
Fig. 83 Detalle caja de persiana ventana fachada

- Tipo1: ventana de madera con la caja de persiana empotrada en el muro. [Fig. 83]

Del catálogo de elementos constructivos seleccionamos la opción que más se adecúa (caso C2) y ésta no cumple la comprobación de la limitación de condensaciones superficiales.

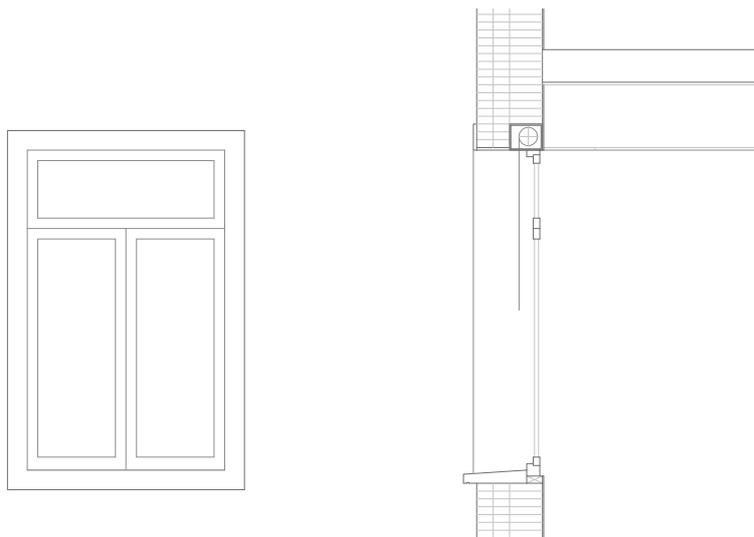
Fig. 85 Detalle ventana tipo 1

Este tipo de ventana se encuentra en la fachada principal (norte) y la fachada oeste. La situación más desfavorable es la posición norte.

Ventanas exteriores general (madera)		
Transmitancia térmica del marco de madera	2,2	w/m <sup>2</sup> K
Transmitancia térmica del vidrio	5,7	w/m <sup>2</sup> K
Total hueco	3,58	m <sup>2</sup>
Total vidrio	2,56	m <sup>2</sup>
Total marco	1,02	m <sup>2</sup>
FM	0,285	
<b>U</b>	<b>4,703</b>	w/m <sup>2</sup> K

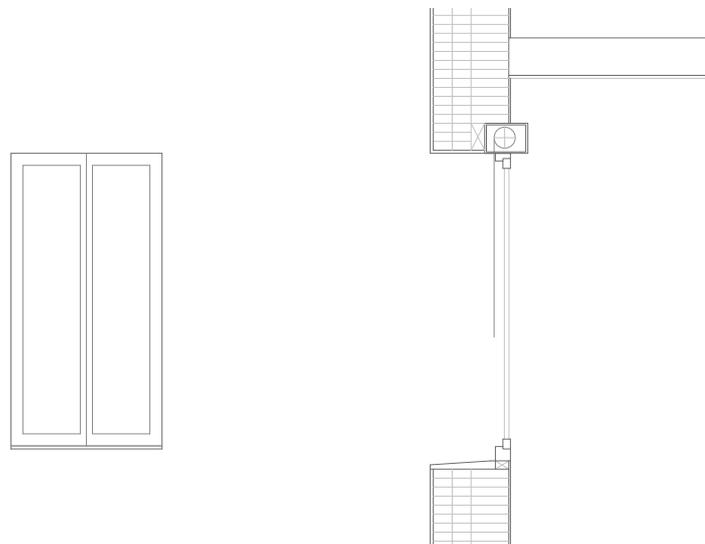
Fig. 88 Detalle ventana tipo 2

Estas ventanas se encuentran en las fachadas posteriores con orientación sur y este y en el patio interior del edificio.

Ventanas exteriores general (madera)		
Transmitancia térmica del marco de madera	2,2	w/m <sup>2</sup> °K
Transmitancia térmica del vidrio	5,7	w/m <sup>2</sup> °K
Total hueco	1,95	m <sup>2</sup>
Total vidrio	1,36	m <sup>2</sup>
Total marco	0,59	m <sup>2</sup>
FM	0,303	
<b>U</b>	<b>4,641</b>	w/m <sup>2</sup> °K

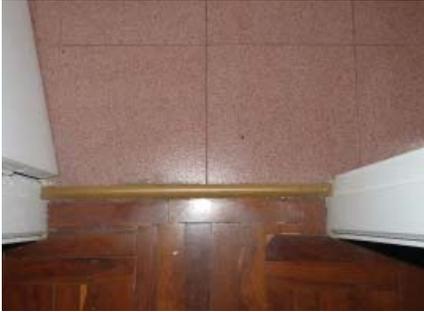
Fig. 90 Cambio del suelo de parquet a suelo de baldosa en aseo segunda planta

Los suelos de los edificios deben cumplir una serie de condiciones para reducir el riesgo de resbalamiento. Según el SUA deben tener clase 1 en zonas interiores secas y clase 2 en zonas interiores húmedas.

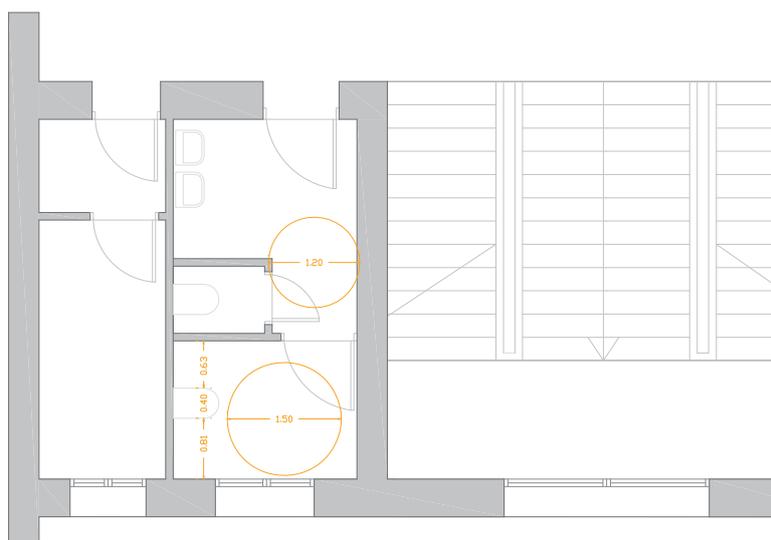
Fig. 93 Baño actual planta baja 1/100

Actualmente el edificio solo cuenta con un aseo de minusválido y este no cumple con las exigencias del SUA-9. Las puertas no son abatibles hacia el exterior, y el espacio de transferencia no se cumple en ambos lados como debería pasar en un edificio de uso público. Por tanto se propone a continuación una posible solución.

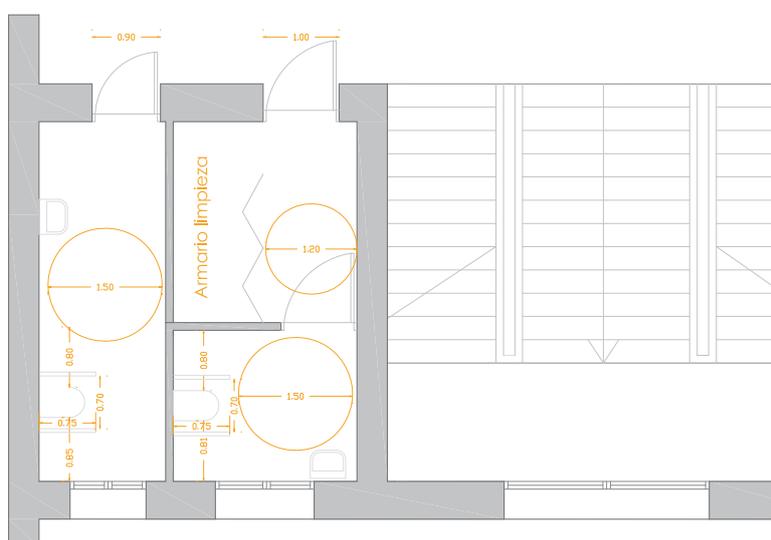
Fig. 94 Baño accesible planta baja 1/100

De esta manera se consigue no solo que el baño cumpla, sino añadir un baño nuevo e incluir lavabos accesibles en ambos aseos, mejorando así la accesibilidad al edificio.

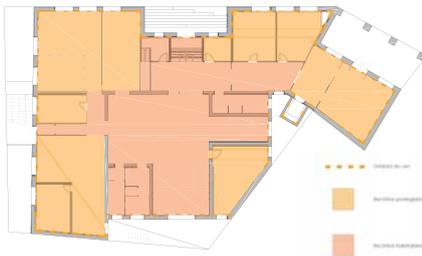
El edificio es una unidad de uso en sí mismo ya que se trata de uso administrativo. Se consideran recintos protegidos: Estancias (despachos, oficinas, salas de reunión, etc.) [Fig. 97]

Fig. 97 Planta principal unidades de uso

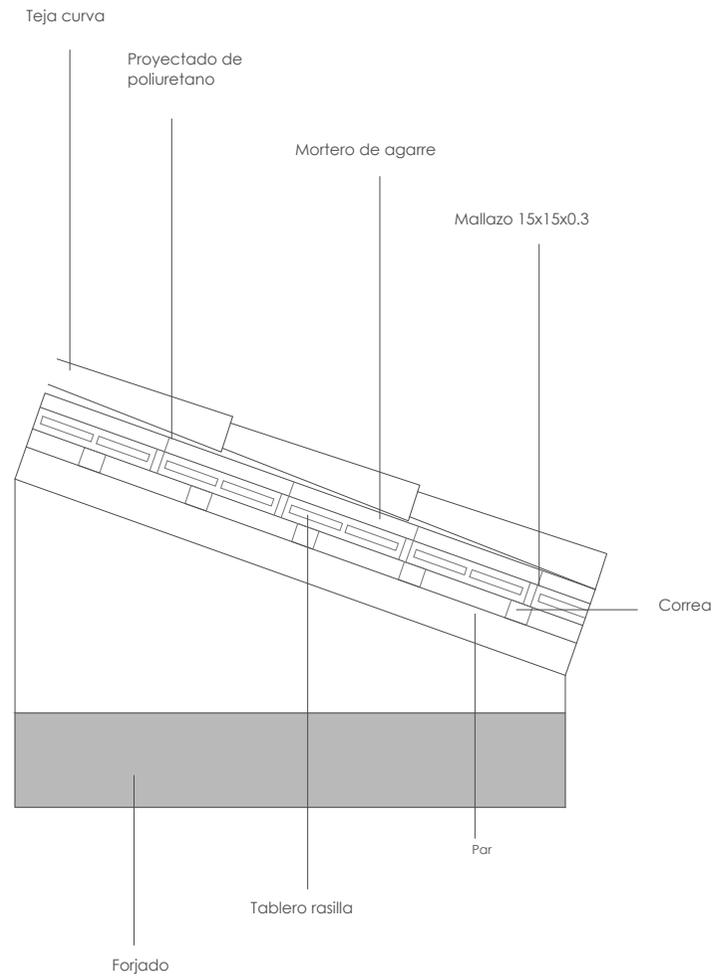
Detalle cubierta

Teja curva sobre tablero de rasilla tendido de yeso y con un entramado de pares y correas bajo cubierta. El tejado se encuentra en buen estado y no se aprecian defectos en las tejas.

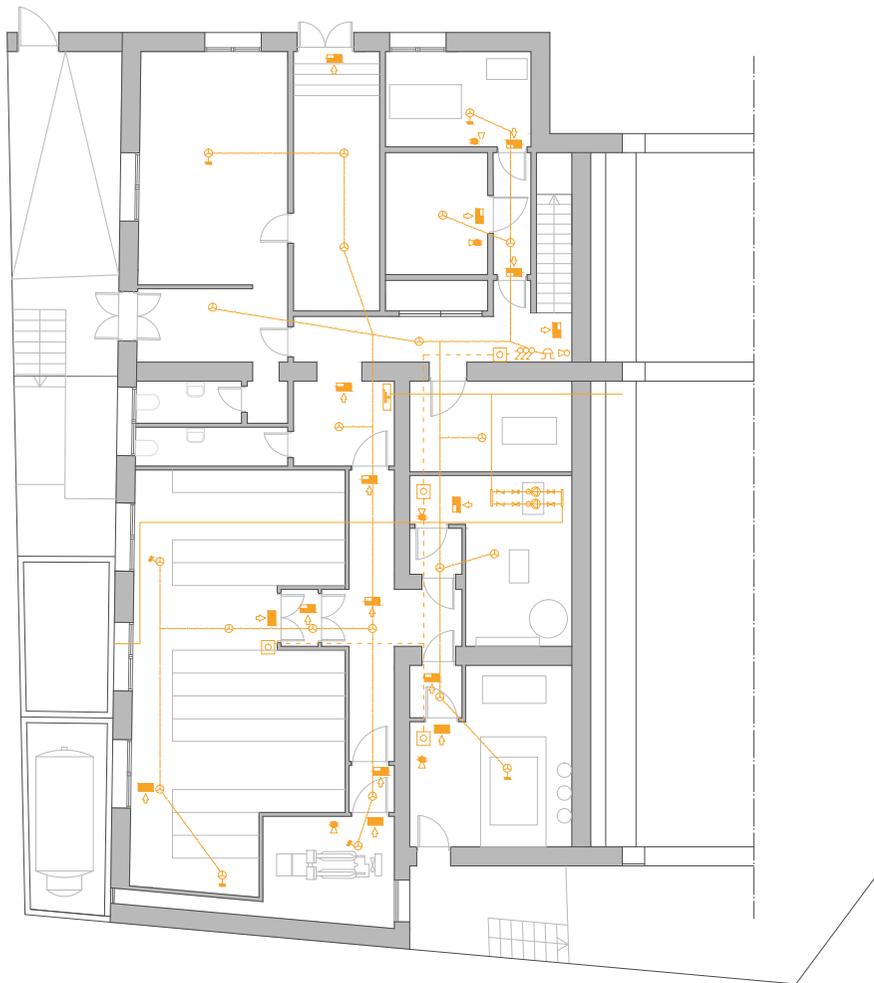
- Parte añadida nueva
- Línea sirenas
- Línea detectores
- - - Línea pulsadores
- Boca de incendio equipada BIE
- Extintor manual polvo químico, eficacia 21A/113B
- Extintor nieve carbonica CO2, eficacia 21A/55B
- Central detección automática de incendios
- Detector iónico de humos
- Sirena electrónica bitonal
- Pulsador de alarma
- Aluminado de emergencia 264 lmm
- Aluminado de emergencia 98 lmm
- Aluminado de emergencia 98 lmm estancia
- Resistencia final de línea

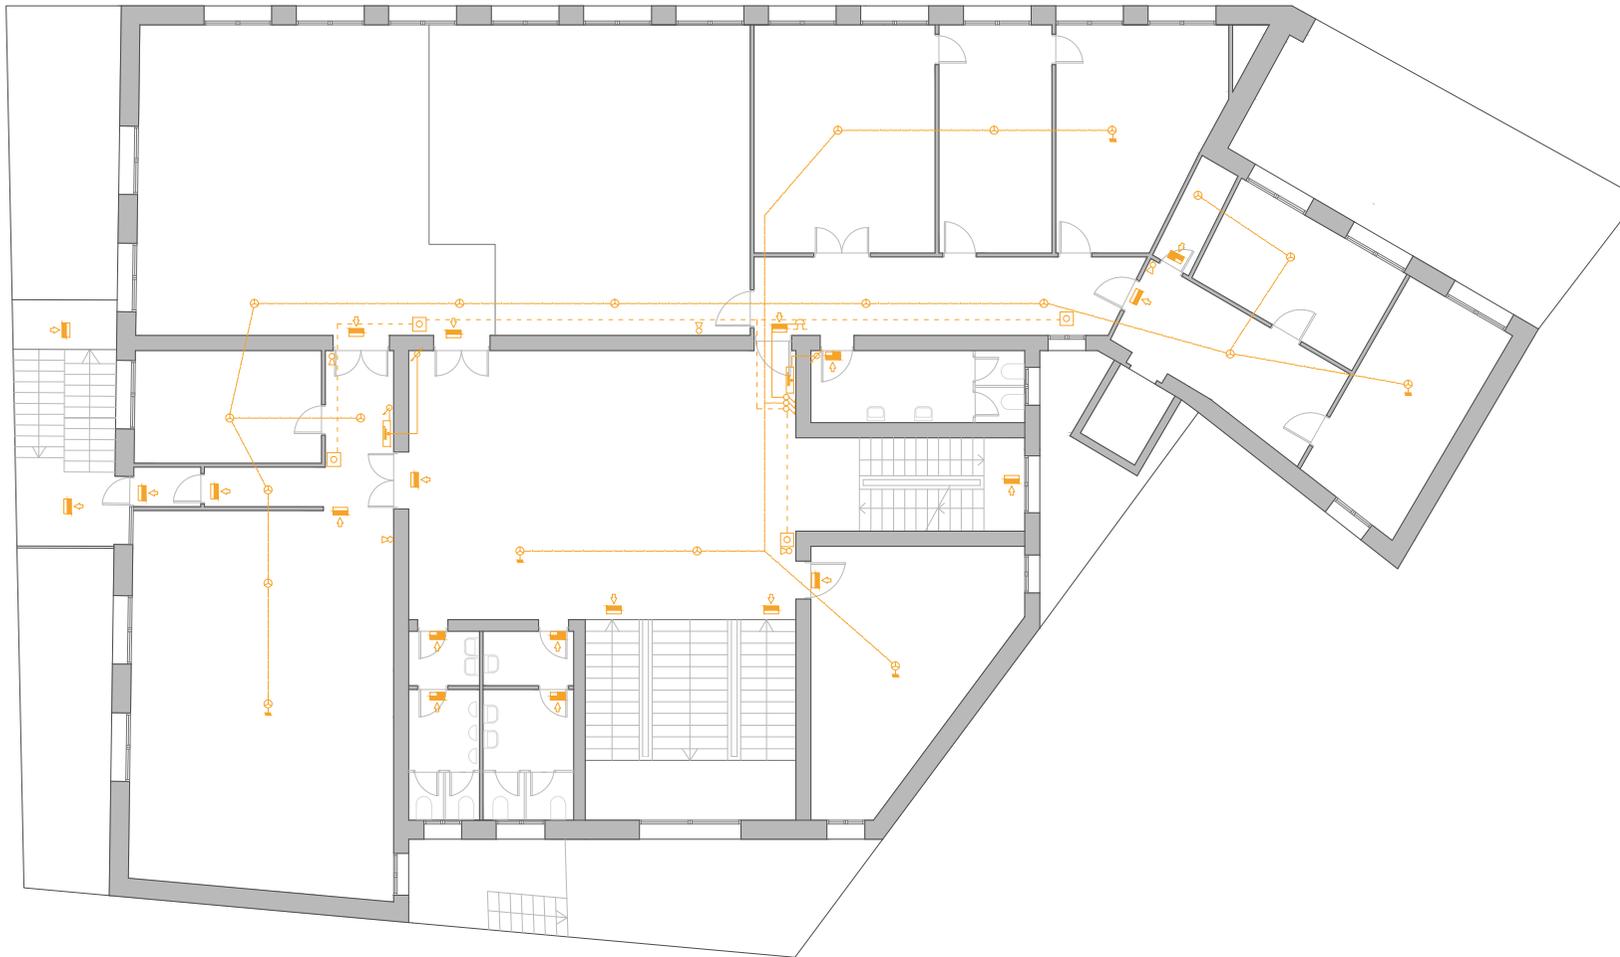
- Parte añadida nueva
- Linea sirenas
- Linea detectores
- - - Linea pulsadores
- Boca de incendio equipada BIE
- Extintor manual polvo químico, eficacia 21A/113B
- Extintor nieve carbonica CO2, eficacia 21A/55B
- Central detección automática de incendios
- Detector iónico de humos
- Sirena electrónica bifrecuencia
- Pulsador de alarma
- Aluminado de emergencia 24 lmm
- Aluminado de emergencia 98 lmm
- Aluminado de emergencia 98 lmm estancia
- Resistencia final de línea
