## Trabajo Fin de Grado

Análisis de susceptibilidad de deslizamientos en la futura ampliación de la estación de esquí de Formigal en Canal Roya (Pirineo Aragonés)

Nuria Bernués Asún

2017

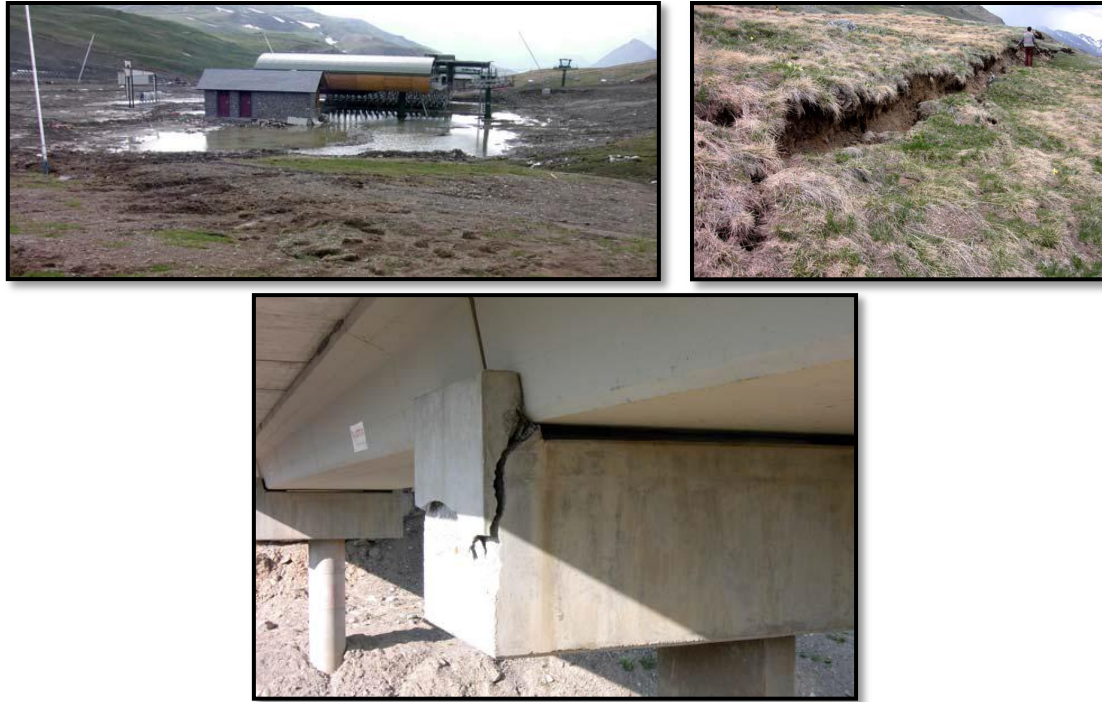
Figuras 2, 3 y 4. Repercusiones de las obras realizadas en las ampliaciones de la estación.

Previamente a la aprobación del proyecto, en el año 2004 se iniciaron las primeras actuaciones con el fin de unir los valles del Aragón y Tena mediante la ampliación de la estación de Formigal hacia el valle de Espelunciecha, que es colindante con el valle de Canal Roya. Esta ampliación conllevó repercusiones negativas: inundaciones de las instalaciones debido a la modificación del cauce natural (Figura 2), desestabilización de laderas con la consiguiente aparición de grietas (Figura 3) y formación de deslizamientos, desplazamiento de pilonas de un telesilla, rotura de las estructuras (Figura 4), y la aparición de grietas en el Parking de Portalet, entre otras afecciones (PDMA, 2006).

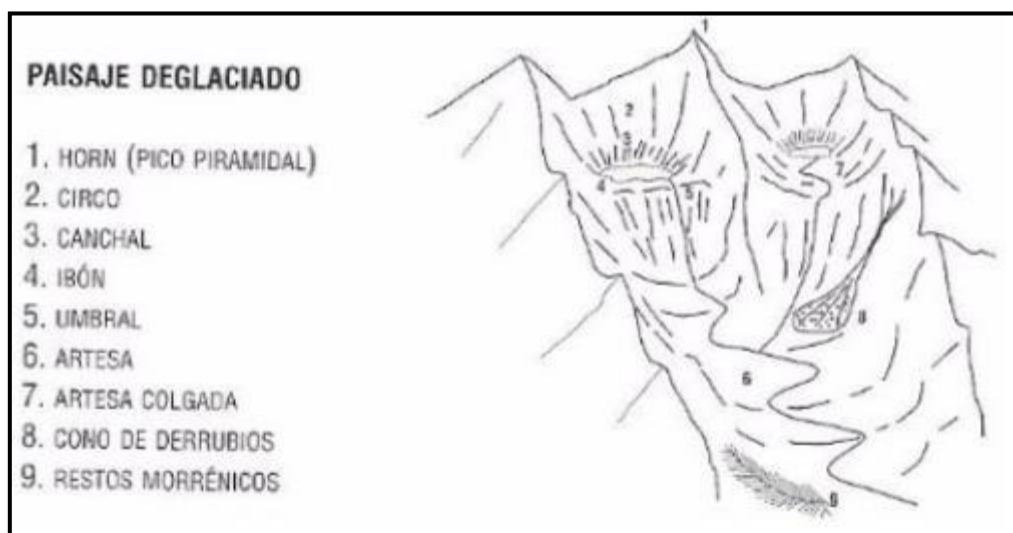
Figura 12. Modelado del paisaje en la época de la deglaciación.

Después del momento culminante del período glaciar se produjo la deglaciación, donde los glaciares fueron retrocediendo hasta su desaparición, dejando a su paso diferentes formas glaciares y periglaciares (Figura 12). Según Palacios, de Andrés, López-Moreno, & García-Ruiz, (2015), la masas de hielo en el Pirineo Central retrocedieron constantemente salvo tímidos avances hace 20 Ka en el denominado *Last Glacial Maximum* (LGM) y 14-18 Ka coincidiendo con el *Oldest Dryas* (Palacios et al., 2015).

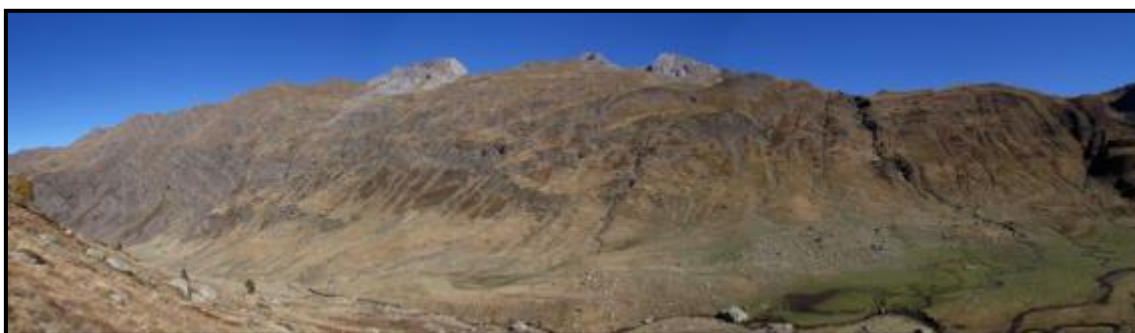
Figura 13. Vista del valle glaciar de Canal Roya. En frente, detrás de la montaña se encuentra la estación de esquí de Formigal. Fotografía de octubre de 2016.

El valle de Canal Roya es un valle glaciar afluente del valle del Aragón (García-Ruiz, 1989). En el valle del Aragón los estudios de glaciario son escasos. En un principio varios autores defendían que el valle del Aragón había sufrido dos etapas de glaciario, debido a los análisis realizados en las morrenas y arcos glaciares encontrados en la parte baja del valle. Sin embargo, otros autores opinaban lo contrario, que solo existía una etapa glaciar (Barrère, 1963). Un estudio reciente de Vidal & Sánchez (1990) reconoce dos depósitos morrénicos ubicados en la parte baja del valle del Aragón, a diferentes alturas que no pertenecen a la misma etapa y que confirman un mínimo de dos etapas glaciares bien diferenciadas frente a las tres que exponen (Lewis et al., 2009) para todo el Pirineo. En lo referente a nuestra zona de estudio, desafortunadamente no existen estudios de glaciario en el valle de Canal Roya, a pesar de presentar una clara geometría glaciar como evidencian sus fuertes desniveles, altas pendientes, fondo plano y geometría en U (Figura 13) (Cáncer, 1991). Actualmente carece de glaciares y únicamente perduran pequeños neveros en la cara norte de los circos más altos excavados en las Andesitas del pico Anayet. No obstante, la retirada del hielo ha expuesto un conjunto de formas erosivas y acumulativas glaciares tales como ibones y depósitos morrénicos (Cruz, Goy, & Zazo, 2009) que, junto con las morfologías periglaciares como laderas de detritos, glaciares rocosos y morrenas de nevero, destacan en el paisaje alpino actual y permiten reconstruir su historia geomorfológica.

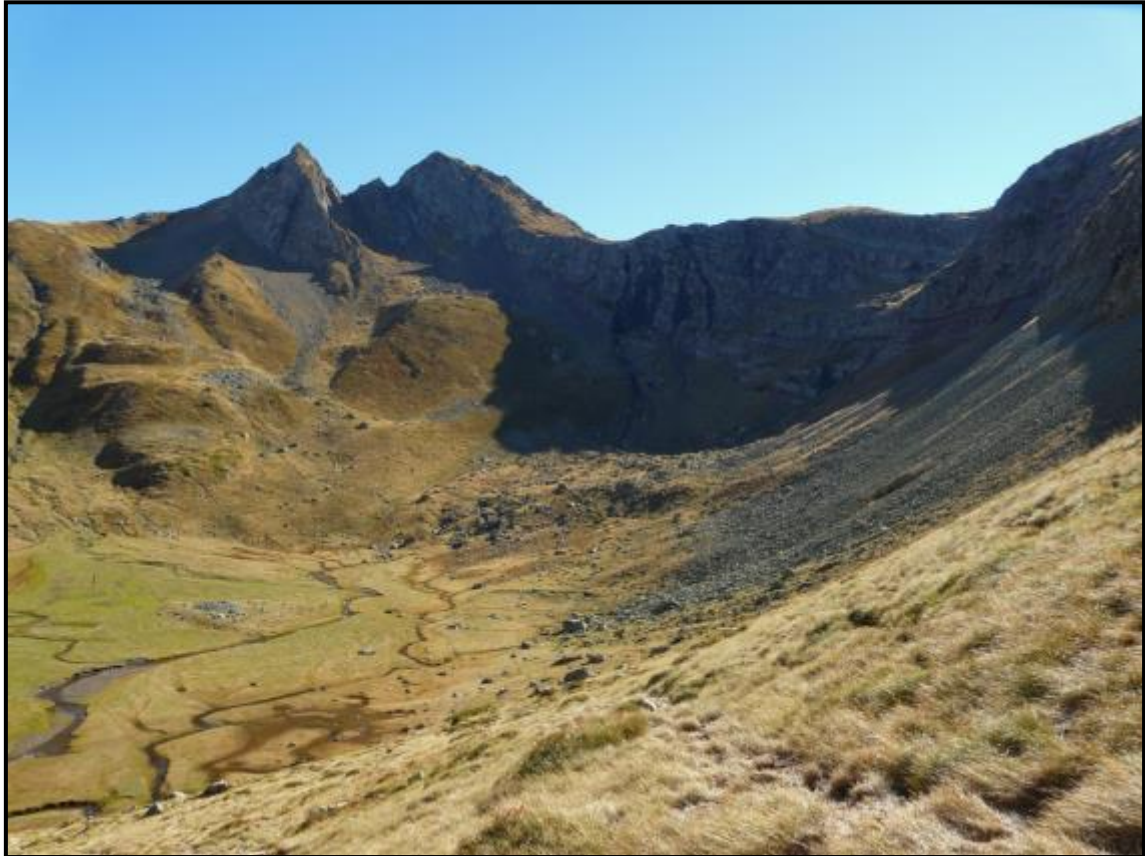
Figura 16. Glaciar rocoso en uno de los circos glaciares de Canal Roya. A la derecha se puede ver un canchal, y al otro lado de la pared de en frente se encuentran los ibones de Anayet. Fotografía de octubre de 2016

Las laderas de detritos o canchales son acumulaciones de derrubios que cubren las partes medias/bajas de las laderas y cuyo origen principal es la gelifración (congelación de los poros o grietas de una roca y posterior expansión del hielo, causando su fragmentación) (Figura 16) (Tejada, 1994).

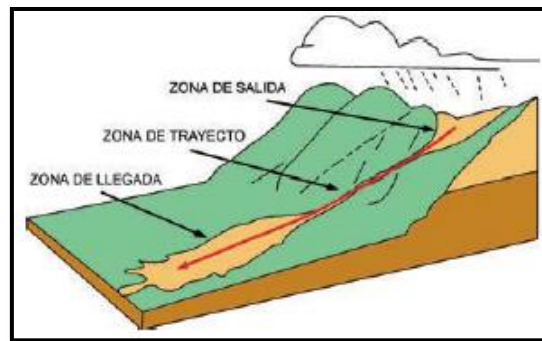
Figura 21. Esquema de un proceso de *debris flow*.

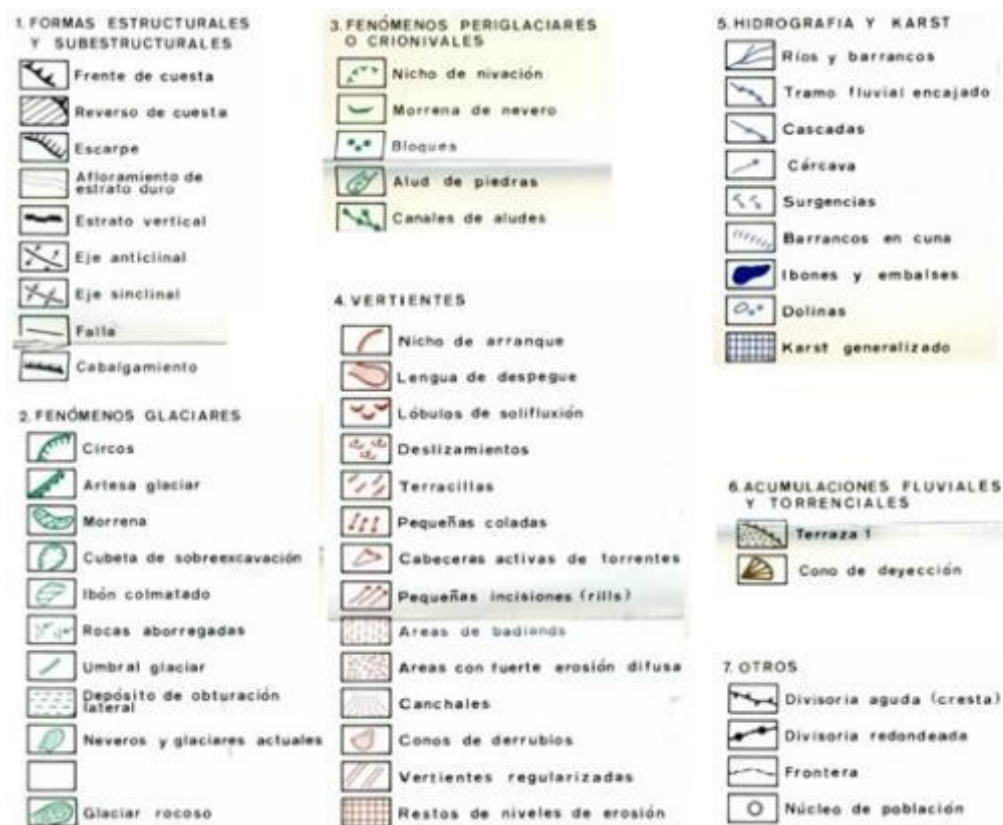
Figura 23. Mapa geomorfológico de Canal Roya y leyenda.

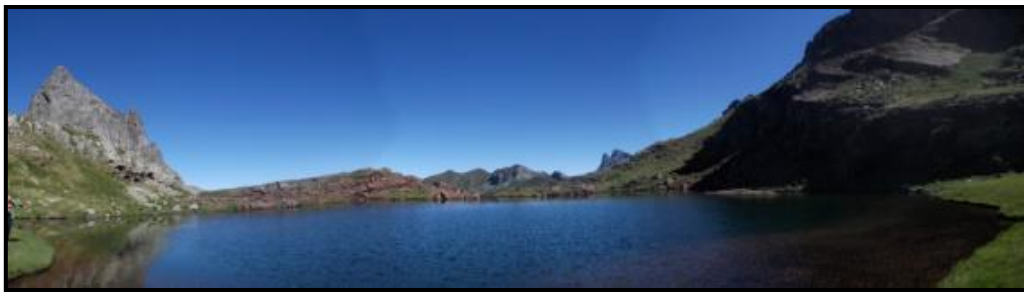
Figura 25. Vista de uno de los ibones de Anayet (pico de la izquierda). Se pueden apreciar las andesitas del pico a la izquierda en tonos más grises y en la zona central de la imagen los materiales del pérmico (lutitas, areniscas rojas y conglomerados) en tonos más rojizos. Fotografía de julio de 2012.

El circo principal se encuentra en la parte más suroccidental del valle, excavado en el pitón volcánico del pico Anayet a una cota de unos 2500 m. Este gran circo glaciar, que fue cartografiado por García-Ruiz (1989) como una secuencia de tres pequeños circos, presenta una orientación Norte-Noreste y abarca el 8% de toda la zona de estudio. Las laderas del circo se encuentran cubiertas por un potente canchal que avanza hacia la base del circo (Figura 27 A). Aquí encontramos tres ibones de morfología irregular de  $40.340$ ,  $65.892$  y  $6.650 \text{ m}^2$  (Figura 25) sobre materiales

pérmicos, rodeados por depósitos morrénicos y formados por la desaparición de la lengua glaciaria en su lugar de origen. De ellos, el primero se encuentra colmatado y el último y más pequeño alimenta el río Canal Roya. Hacia el Norte, el circo se abre hacia el valle excavando una profunda artesa de paredes escarpadas y tapizadas por abundantes clastos en el contacto con las calizas carboníferas (Figura 26 A). Esta artesa engloba un arco morrénico de unos 2.000 m de longitud al norte del Pico Anayet, formado en una fase tardía de avance glaciario, posiblemente durante el LGM o Oldest Dryas hace 20 Ka y 14-18 Ka respectivamente, atendiendo a la cronología de la deglaciación expuesta por Palacios et al. (2015) para el Pirineo Central. Este arco cierra el valle obturando el drenaje y permitiendo la formación de un lago glaciario colmatado de 77.275 m<sup>2</sup> de superficie, represado por una morrena glaciaria (Figura 26 B) y sobre el que progresa un glaciar rocoso (Figuras 26 C y 27 B). Este glaciar rocoso, alimentado por los canchales próximos, presenta una superficie de 68.877 m<sup>2</sup> y representa la fase final del glaciar del Anayet cuando quedó cubierto por clastos.

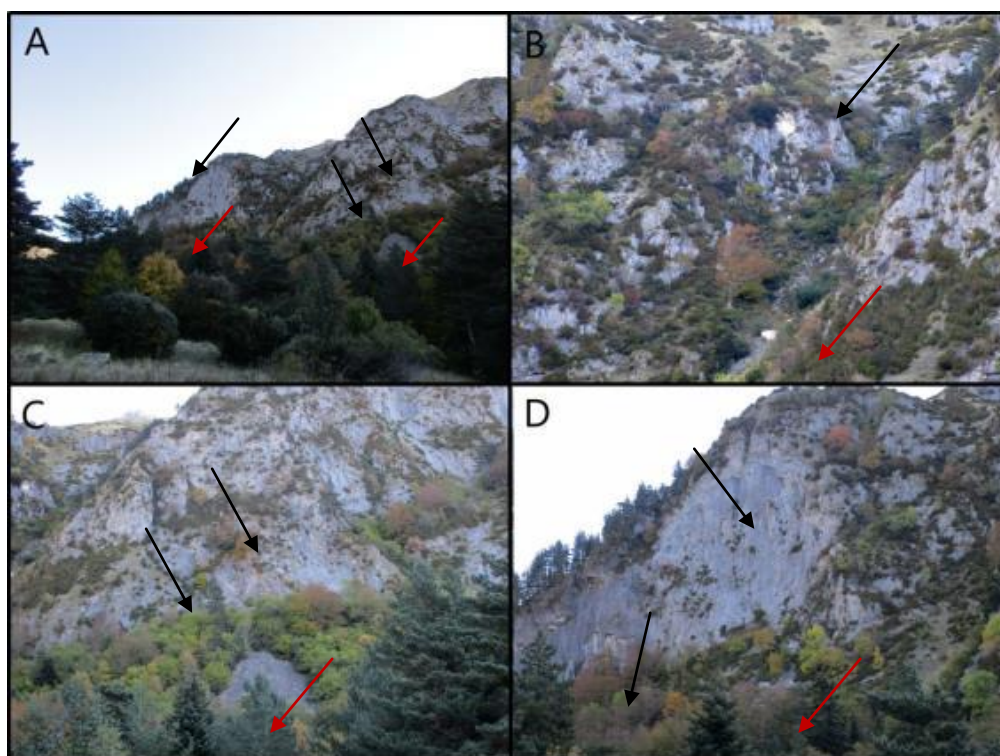
Figura 28. A) Vista de una caída de rocas situada a la entrada del valle, señalada con las flechas negras las cicatrices y con las flecha rojas los depósitos de rocas. B) Detalle de una caída reciente. C) Detalle de la caída de la derecha en la imagen A. D) Detalle de la caída de la izquierda en la imagen A. Fotografías de octubre de 2016.

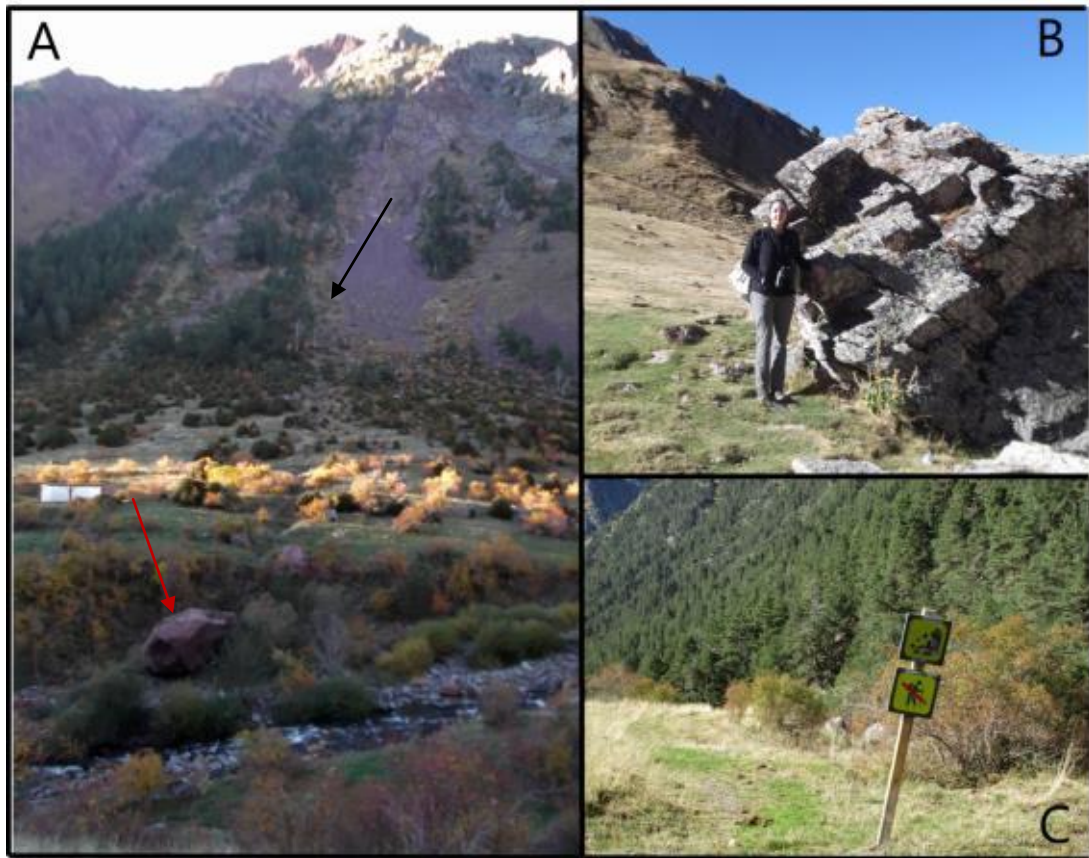
Figura 29. Vista de caídas de bloques grandes en la parte Oeste y Este del valle. A) Caída de un bloque de grandes dimensiones que dejó un surco en el terreno y atravesó la parte antigua del sendero. La flecha negra señala el canal y la flecha roja el bloque desplazado B) Gran bloque situado en la parte Este del valle. C) Señales que indican la nueva ubicación del sendero debido al peligro del antiguo.

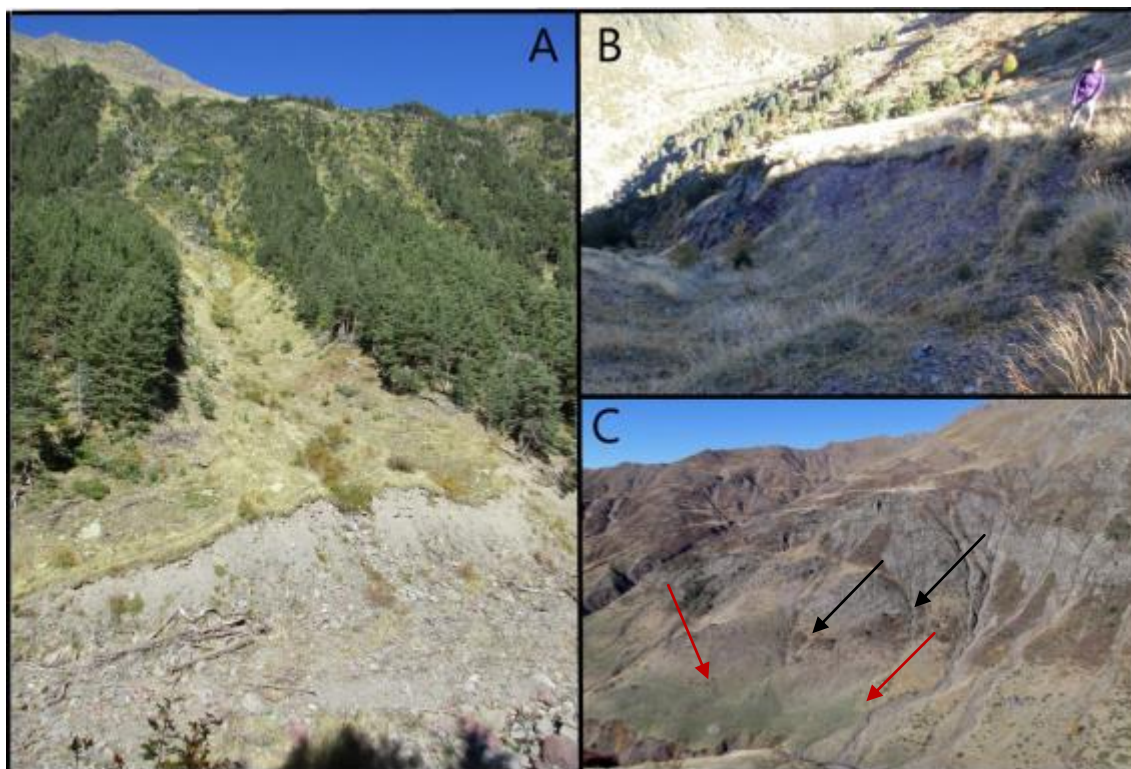
Figura 30. Vista de *debris flow* en las laderas Oeste, Este y Norte del valle. A) Detalle de un *debris flow* activo en invierno como canal de aludes (en el depósito pueden verse árboles partidos arrastrados por la nieve). B) Detalle de un *debris flow* en su parte superior o de arranque, en estado inactivo debido a la vegetación que cubre el canal. C) Vista de varios *debris flow* en la ladera del Norte con orientación Sur. Las flechas negras señalan los canales y las rojas los depósitos.

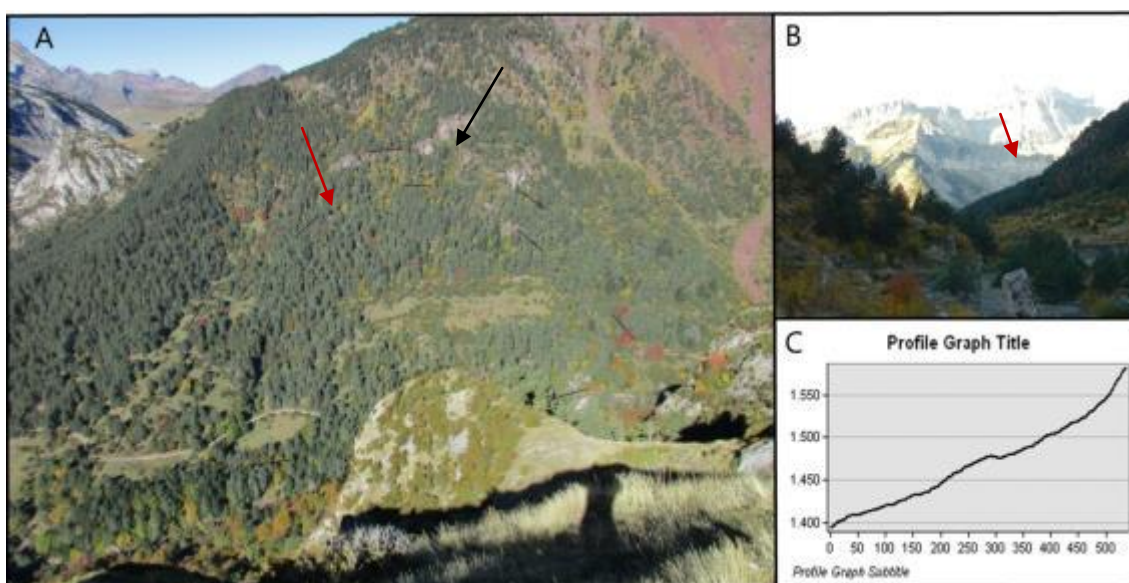
Figura 33. Imágenes relativas a D2. A) Vista general del deslizamiento (flecha roja) y de la cicatriz (flecha negra). B) Detalle desde otro ángulo la masa deslizada (flecha roja). C) Perfil longitudinal del deslizamiento. Fotografías de octubre de 2016.

Este deslizamiento traslacional tiene una orientación Este, una longitud de 443 m, anchura de 402 m y una superficie de 139.960 m<sup>2</sup> (Figura 33), situándose la cicatriz a una cota de 1.600 m. La masa deslizada tiene una altitud máxima de 1.558 m, siendo la cota mínima de 1.408 m. Este deslizamiento, al igual que el anterior, fue cartografiado por García-Ruiz (1989) y también presenta un plano de rotura en el contacto entre las calizas del devónico y las pizarras del pérmico, que coincide con el plano de cabalgamiento de la zona de estudio. Se desconoce el origen de su formación, pero se pudo haber producido tras la retirada de los hielos (García-Ruiz et al., 2004), al igual que el deslizamiento anterior.

El perfil longitudinal del deslizamiento muestra una convexidad marcada a una altitud de 1.480 m, que puede estar relacionada con la presencia de un segundo plano de rotura. El carácter traslacional del deslizamiento se demuestra por la ausencia de la convexidad entre la cicatriz y la parte superior de la masa deslizada. El perfil, a excepción de la convexidad nombrada, es regular entre la cabecera y el pie del deslizamiento, lo que apoya la hipótesis de que en la actualidad está inactivo. Otros criterios tenidos en cuenta han sido la ausencia de lagos y la presencia de una gran masa de vegetación arbórea en todo su conjunto (tanto en la cicatriz como en la masa deslizada).

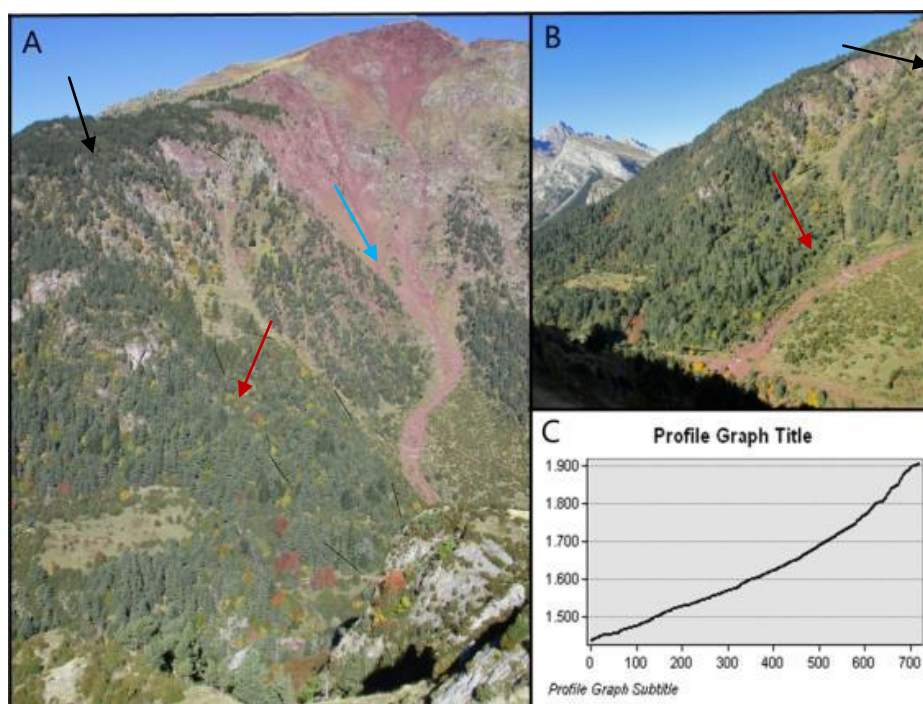
Figura 34. Imágenes relativas a D3. A) Vista general del deslizamiento (flecha roja), de la cicatriz (flecha negra) y del *debris flow* (flecha azul). B) Detalle desde otro ángulo la cicatriz y la masa deslizada. C) Perfil longitudinal del deslizamiento. Fotografías de octubre de 2016.

Se trata de un deslizamiento traslacional con orientación Este, longitud de 466 m, anchura de 182 m, una superficie de 70.024 m<sup>2</sup> (Figura 34) y una cicatriz situada a una cota de 1.900 m. La altitud máxima de la masa deslizada es de 1.661 m y la mínima de 1.437 m. El deslizamiento, cartografiado por García-Ruiz (1989), presenta su plano de rotura coincidiendo en el contacto entre las calizas, areniscas y lutitas rojas del pérmico.

El perfil longitudinal del deslizamiento no muestra ninguna convexidad, siendo una línea regular que sigue la pendiente suavemente hasta el fondo del valle. Este hecho demuestra el carácter traslacional del deslizamiento y su inactividad, la cual también se corrobora debido a la ausencia de lagos y a la presencia de la vegetación arbórea a lo largo de todo el deslizamiento.

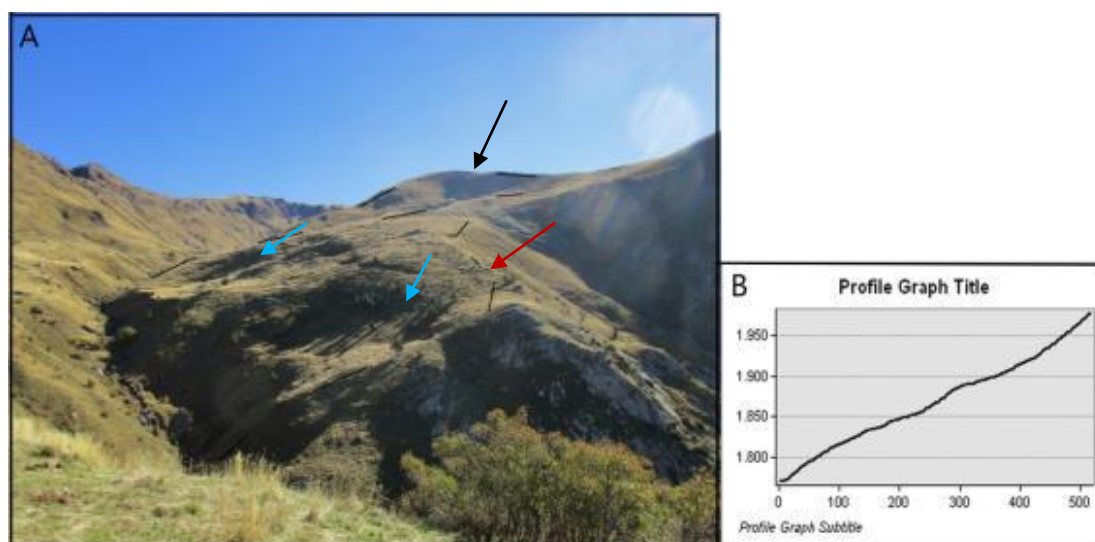
Figura 36. Imágenes relativas a D6. A) Vista general del deslizamiento (flecha roja), de la cicatriz (flecha negra) y de las cicatrices secundarias (flechas azules). A la izquierda de las cicatrices secundarias se encuentra el *debris flow*. B) Perfil longitudinal del deslizamiento. Fotografías de octubre de 2016.

Se trata de un deslizamiento rotacional con orientación Norte, una longitud de 317 m, una anchura de 418 m, una superficie de 71.623 m<sup>2</sup> (Figura 36) y cuya cicatriz se sitúa a una cota de 2.000 m. La altitud máxima de la masa deslizada es de 1.882 m y la mínima de 1.700 m. El deslizamiento, que fue cartografiado por García-Ruiz (1989), presenta un plano de rotura profundo en el contacto entre las calizas y las pizarras del carbonífero. Aunque se desconoce su formación, García-Ruiz et al. (2004) lo relacionan con la etapa de la deglaciación, con su consiguiente relajación estructural y expansión de las laderas, lo que se demuestra debido a su ubicación en la cabecera del pequeño valle glaciar nombrado en el deslizamiento anterior.

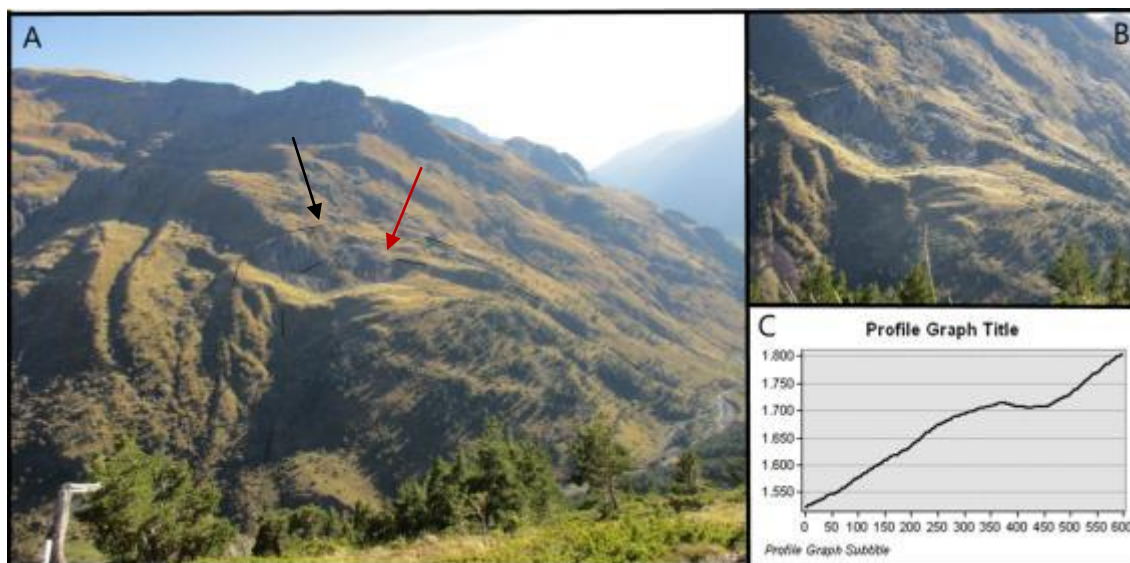
Figura 39. Imágenes relativas a D10. A) Vista general del deslizamiento (flecha roja) y de la cicatriz (flecha negra). B) Detalle del canchal de la parte superior de la masa deslizada. C) Perfil longitudinal del deslizamiento. Fotografías de octubre de 2016.

Es un deslizamiento rotacional tipo con características claramente definidas, que ya aparece en la cartografía de García-Ruiz (1989), orientado al Noroeste y con una longitud de 858 m, una anchura de 649 m y una superficie de 216.026 m<sup>2</sup> (Figura 39). La altitud máxima de la masa deslizada es de 1.754 m y la mínima de 1.514 m. Presenta un plano de rotura profundo en el contacto entre las areniscas y lutitas rojas del pérmico, que se proyecta por debajo de la cota del fondo del valle. Su cicatriz se sitúa a una cota de 1.800 m, muy por debajo de la línea de máximo espesor que alcanzó el hielo durante el máximo glaciar. Esta posición altitudinal sugiere que su formación está relacionada con la deglaciación del valle de Canal Roya.

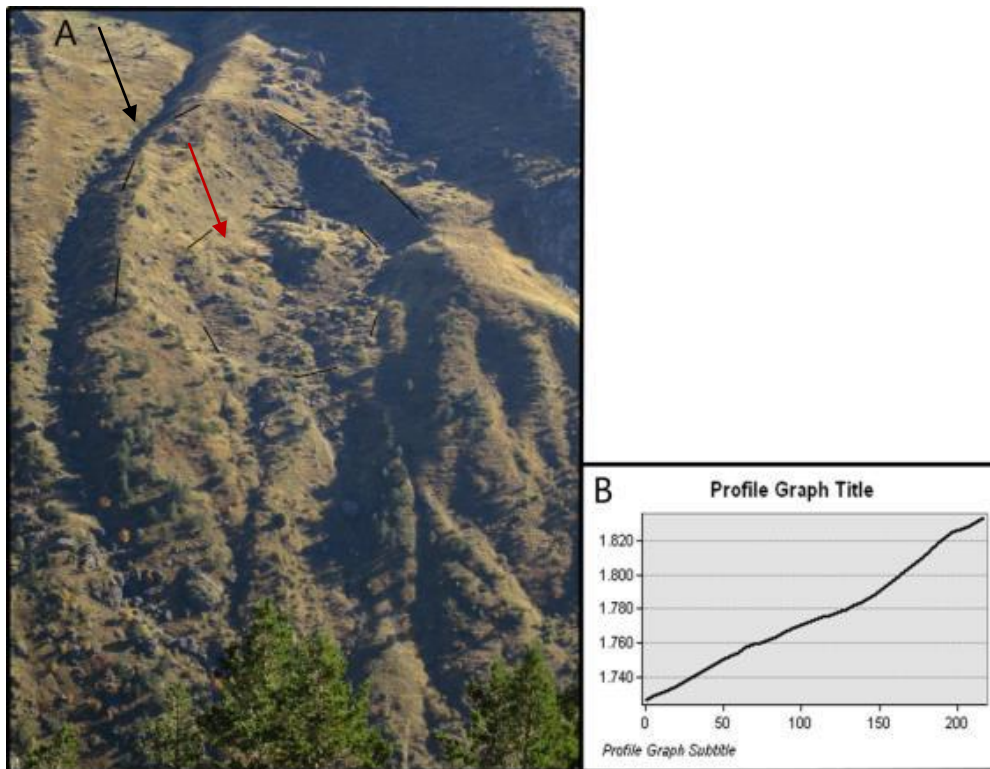
Figura 42. Imágenes relativas a D13. A) Vista general del deslizamiento (flecha roja) y de la cicatriz (flecha negra) A la izquierda de la cicatriz se puede ver el deslizamiento D11. B) Perfil longitudinal del deslizamiento. Fotografías de octubre de 2016.

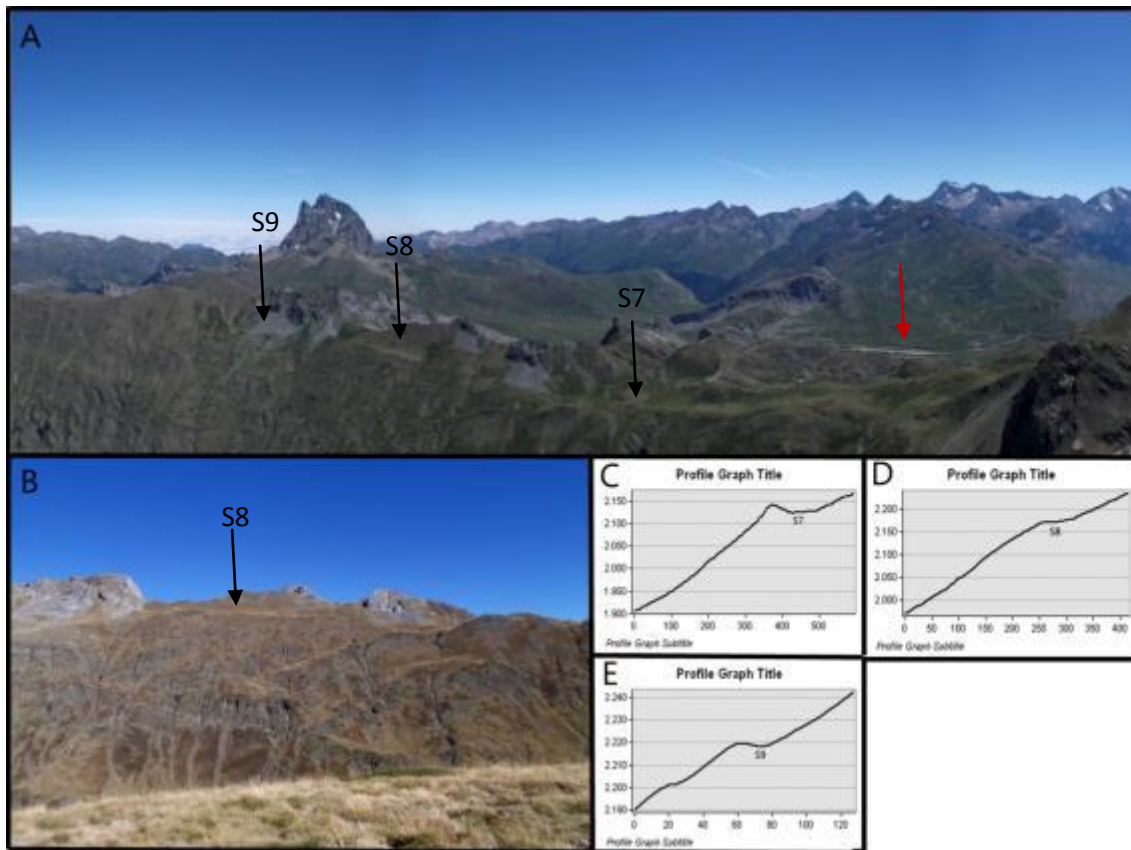
Figura 46. Imágenes relativas a S7, S8, S9. A) Vista general de los *sackungs* (flechas negras) desde el pico de Anayet (2.574m) y de la estación de esquí de Formigal (flecha roja). B) Detalle del *sackung* S8 desde la montaña de los *sackungs* S1-S6. C) Perfil longitudinal del *sackung* S7. D) Perfil longitudinal del *sackung* S8. E) Perfil longitudinal del *sackung* S9. Fotografías de julio de 2012 (A) y octubre de 2016 (B).
