Universidad
Zaragoza

Trabajo Fin de Grado

Recuperación de patrimonio industrial. El caso de
Turín, de la “città-fabbrica” a la ciudad futura

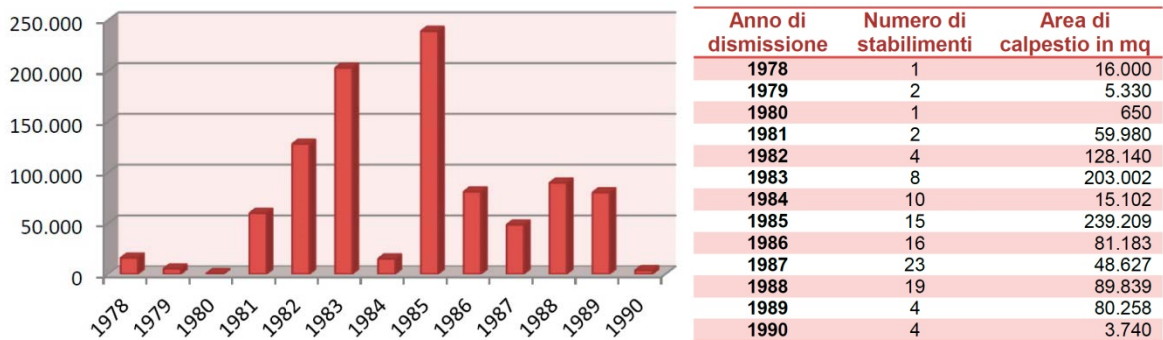
Figura 8 – Superficie industrial total perdida en Turín en 1978–1990. Datos en gráfica y tabla.
Fuente: Dansero, (2001)

La desindustrialización se tornó un proceso implacable que afectó a todas las ciudades en el Norte de Italia, debilitando la potencia industrial de la zona, como puede observarse en la Figura 8, solo en la ciudad de Turín se perdieron casi un millón de metros cuadrados de zonas industriales.

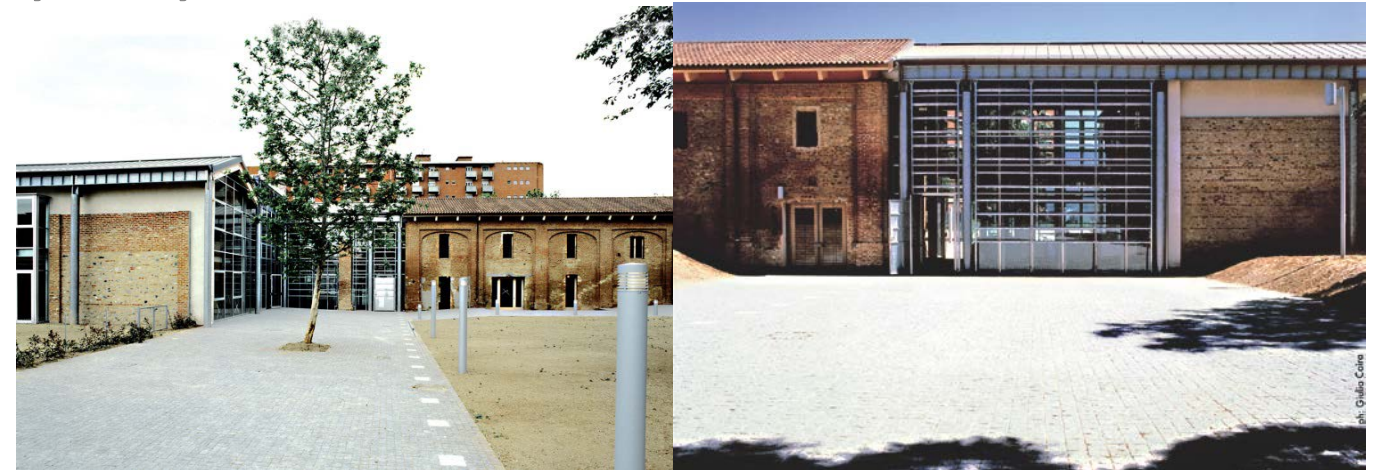
Figura 31 - Cuerpo principal de acceso, desde el interior del patio (izq.) y desde el exterior (der.).

La intervención logra conservar la identidad del edificio histórico, aprovechando y potenciando el carácter y cualidades originales del mismo, basadas en la variedad y diversidad de sus elementos individuales. Por otro lado, la anexión de nuevos elementos a este conjunto establece una nueva jerarquía que no existía hasta ahora, imponiéndose los nuevos elementos por su complejidad y riqueza de materiales a las preexistencias mucho más humildes. A pesar de esta aparente predominancia, constructivamente los nuevos elementos se subordinan a los antiguos, reduciéndose los encuentros entre ellos al mínimo y en los que la preexistencia siempre adquiere preferencia. Destaca el cuerpo principal, en el que se encuentra el acceso, constituido por una pieza transparente que crea la única conexión visual entre el patio interior y el exterior (Figura 31).

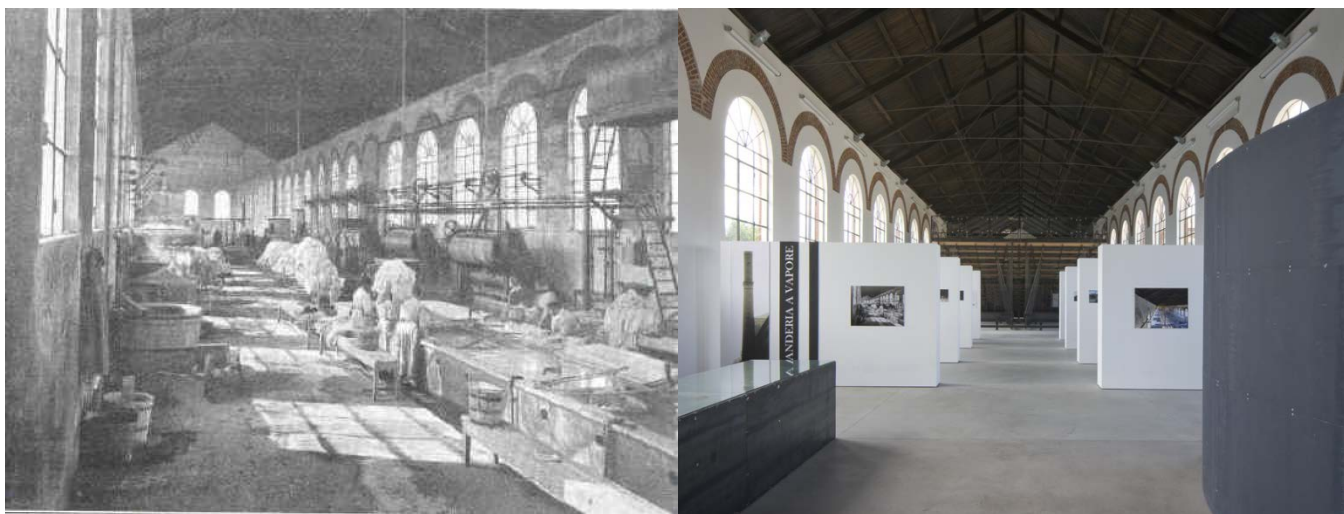
Figura 35 - Fotografía del espacio interior original, fecha desconocida (izq.) y fotografía interior actual (der.).

Debido al valor histórico y arquitectónico del edificio, una de las claves de la intervención era preservar el espacio interior y exterior, como muestran las fotografías de la Figura 35, manteniéndose tras la realización del proyecto, la integridad del espacio prácticamente intacta. Se mantiene la nave como un espacio diáfano y continuo, sin elementos divisorios a lo largo de la misma, realizándose las particiones interiores necesarias con vidrio estructural para no interrumpir la visión. El pequeño edificio anexo de cubierta plana, antiguas calderas, alberga las instalaciones y servicios. Los elementos de "servicio" requeridos por el proyecto se han introducido de carácter "desmontable" (Figura 39) de forma que, a excepción de la grada, el resto apenas tiene presencia dentro del espacio global, enfatizándose la continuidad de este.

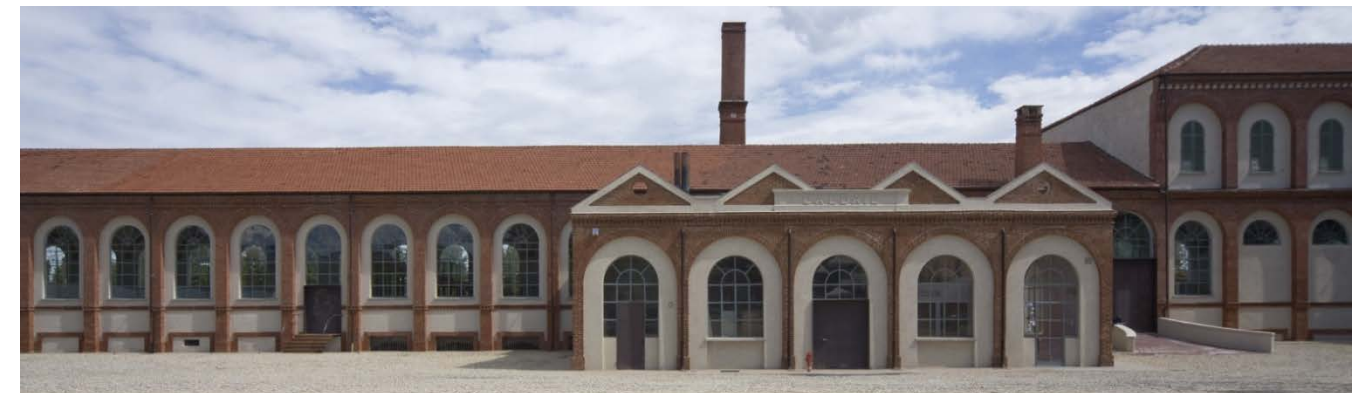
Figura 37 - Alzado lateral de la intervención.

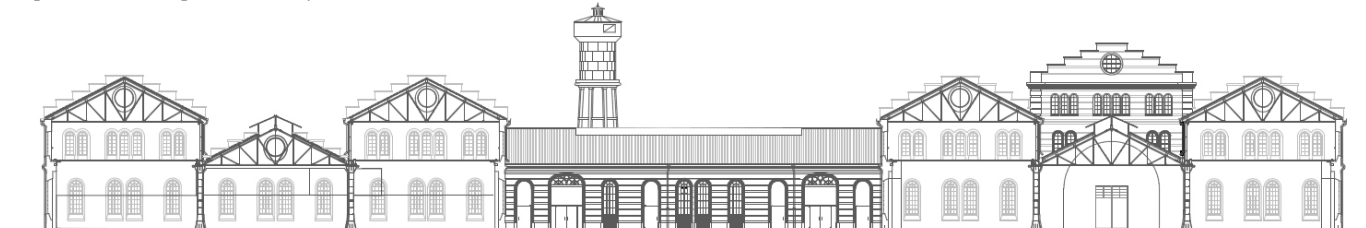
Figura 49 – Sección del conjunto.

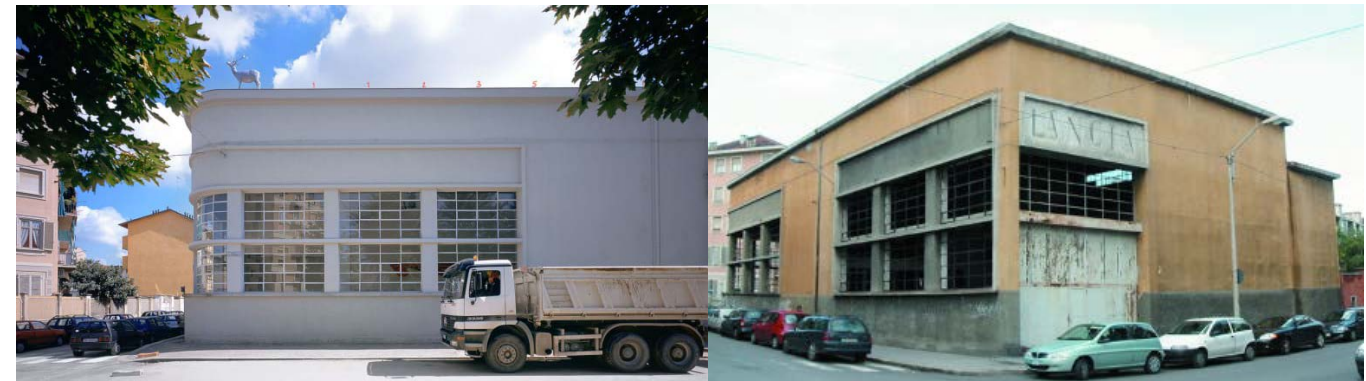
Figura 60 - Fotografía del estado exterior actual (izq.) y del exterior previo a la intervención (der.).

La información original conservada de este espacio es escasa, dado que no poseía gran relevancia dentro del conjunto de Lancia. Como se observa en las Figuras 58 y 60, los restos presentaban una degradación importante, sin embargo la integridad del edificio no había sido afectada. Este volumen está constituido por un cuerpo, aproximadamente rectangular, de diecisiete metros por treinta y cinco de largo y diez de altura, sin incluir el sótano que daba acceso al patio donde se encontraban las antiguas piscinas. La estructura mezcla pilares y muros de carga, los cuales junto con las vigas, los forjados y los cerramientos estaban realizados en hormigón armado, razón de que todo se haya conservado. El uso de pilares en la fachada permitía generar un espacio interior de gran luminosidad.

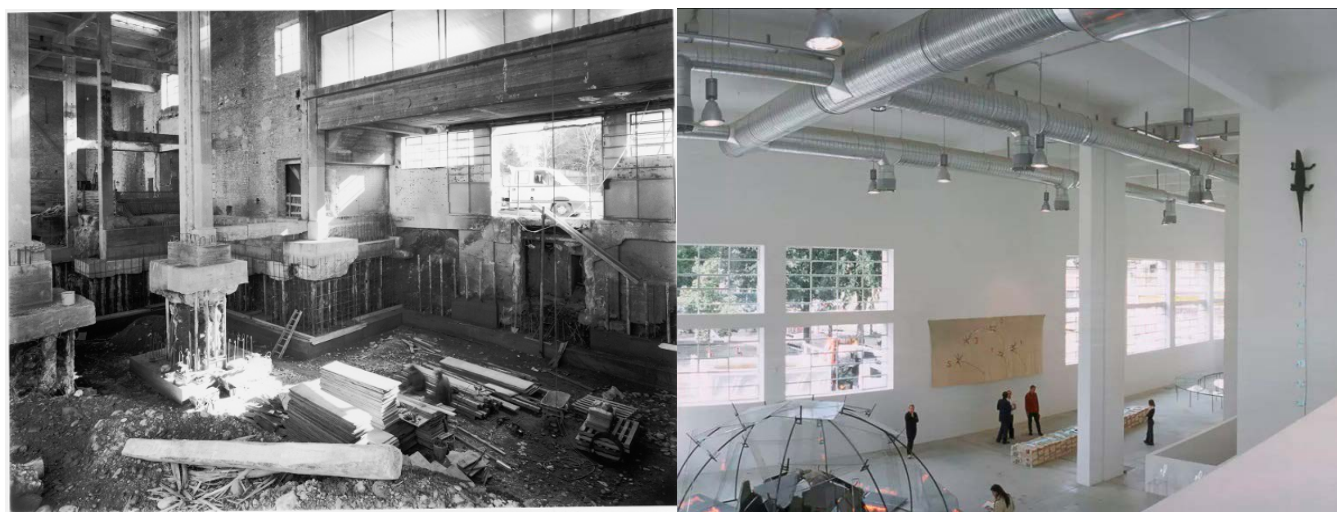
Figura 58 - Fotografía del espacio interior antes de la intervención (izq.) y del estado actual (der.).
