## X Congreso Ibérico de Agroingeniería X Congresso Ibérico de Agroengenharia

Huesca, 3-6 septiembre 2019

# Avaliação da influência da poda no desempenho da máquina de colheita em pomares superintensivos de amendoeira

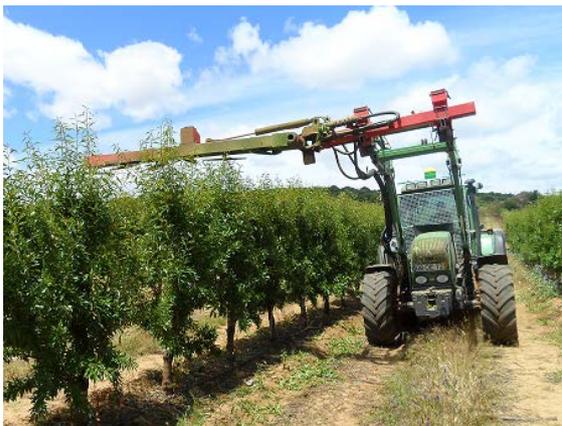
**Figura 1.** Máquina de podar montada em tractor, a efectuar poda de verão

As intervenções de poda mecânica de 2016, 2017 e 2018 foram realizadas com uma máquina de podar de discos R&O (Reynolds & Oliveira Ltd.) com uma barra de corte de 3,0m de largura (Figura 1), montada no carregador frontal de um tractor 4WD com 97 kW (DIN) de potência máxima [2].

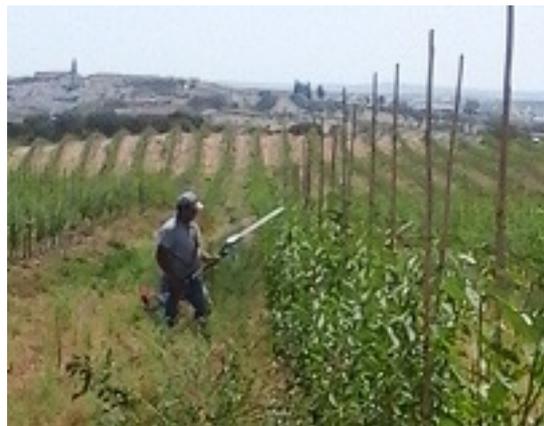
**Figura 2.** Corta sebes portátil Sthil

Em 2015, as intervenções de poda mecânica foram realizadas com um corta sebes portátil Sthill, accionado por motor de explosão (Figura 2).

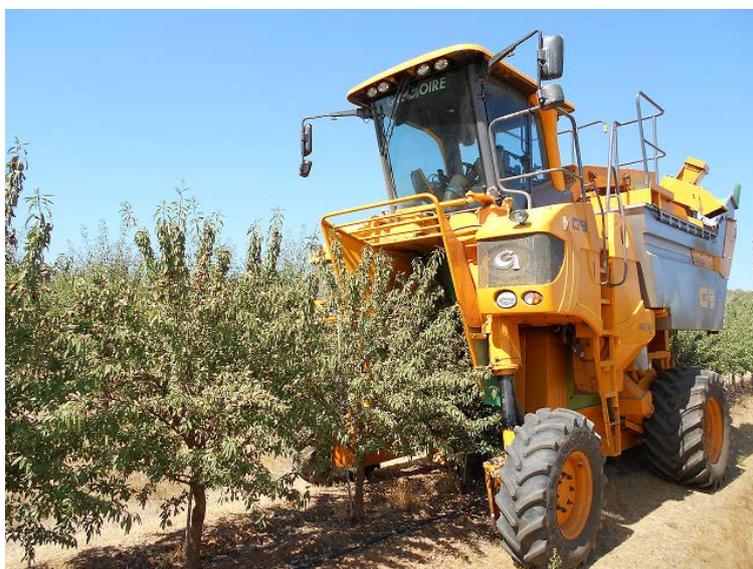
**Figura 3.** Máquina automotriz Greigore G9.330 na colheita do ensaio em 2017

Em 2017 e em 2018 utilizou-se uma máquina automotriz Gregoire G9.330 (Figura 3), na colheita da amêndoa.

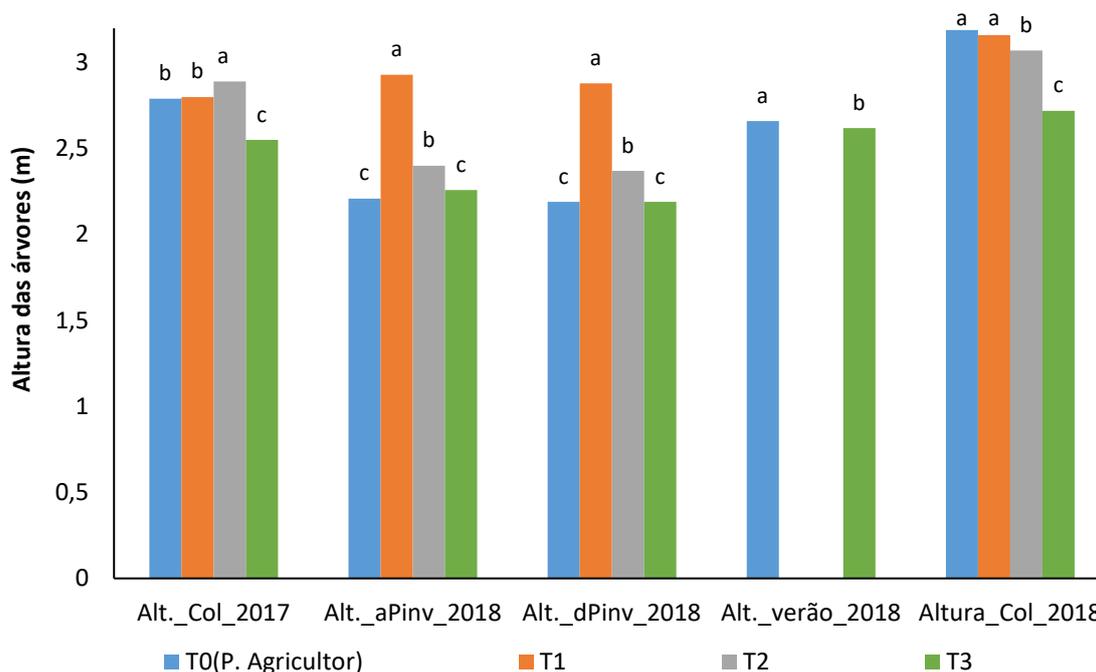
Legenda: Alt\_Col\_2017 – altura das árvores à colheita, em 2017; Alt\_aPinv\_2018 – altura das árvores antes da poda de inverno de 2018; Alt\_dPinv\_2018 – altura das árvores depois da poda de inverno de 2018; Alt\_verão\_2018 – altura das árvores depois da poda de verão de 2018; Alt\_Col\_2018 – altura das árvores à colheita, em 2018

**Figura 5** – Altura média das árvores por tratamento.

Em relação à altura das árvores à colheita de 2017 (Figura 5), verificaram-se diferenças significativas entre os tratamentos ( $P < 0.05$ ). O tratamento T2 apresentava as árvores mais altas, as quais diferiam significativamente ( $P \leq 0.05$ ) dos restantes tratamentos. O tratamento T3 apresentava as árvores mais baixas as quais diferiam significativamente ( $P \leq 0.05$ ) dos outros tratamentos. Esta monitorização mostra que apesar do agricultor ter realizado um “topping” no inverno de 2017, no tratamento T0, durante a primavera houve emissão de lançamentos na parte superior da copa levando a que essas árvores tivessem uma altura que não diferia da registada nas árvores que estavam sem podar desde a plantação (tratamento T1).

Em relação à altura das árvores à colheita de 2018 (Figura 5), verificaram-se diferenças significativas entre os tratamentos ( $P < 0.05$ ). O tratamento T3 apresentava as árvores mais baixas, as quais diferiam significativamente ( $P \leq 0.05$ ) dos restantes tratamentos. Tal estará associado ao facto do “topping” de verão ter sido efectuado no final de julho de 2018 e de não ter havido emissão de novos lançamentos na parte superior da copa após esse corte, conforme se pretendia. No caso do tratamento T0, houve um aumento da altura das árvores desde a poda de verão até à colheita da amêndoa, não se registando diferenças significativas em relação ao tratamento 1 ( $P \leq 0.05$ ). Embora os lançamentos emitidos após a poda de verão no tratamento T0 sejam ramos ladrões, que não têm fruta e são flexíveis, estes resultados indiciam que o “topping” de verão poderá estar a ser efectuado precocemente.

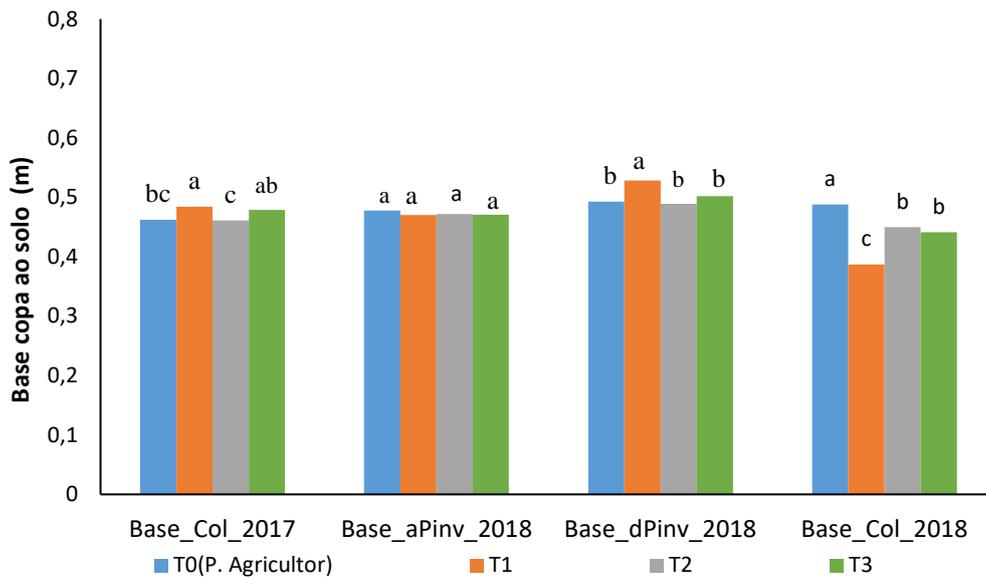
Legenda: Base\_Col\_2017 – base da copa à colheita, em 2017; Base\_aPinv\_2018 – base da copa antes da poda de inverno de 2018; Base\_dPinv\_2018 – base da copa depois da poda de inverno de 2018; Base\_Col\_2018 – base da copa à colheita, em 2018  
 Colunas acompanhadas de letras diferentes diferem significativamente entre si, segundo o teste de separação de médias de Duncan ( $P \leq 0,05$ )

**Figura 6.** Afastamento da base da copa ao solo, em média, por tratamento.

Na figura 6 mostra-se o resultado da monitorização do afastamento da base da copa ao solo para cada tratamento, em diferentes momentos. Deve referir-se que em 2015 e 2016 houve a preocupação em deixar todas as árvores com um afastamento da base da copa ao solo de cerca de 0,5m. Os resultados obtidos refletem essa uniformidade.

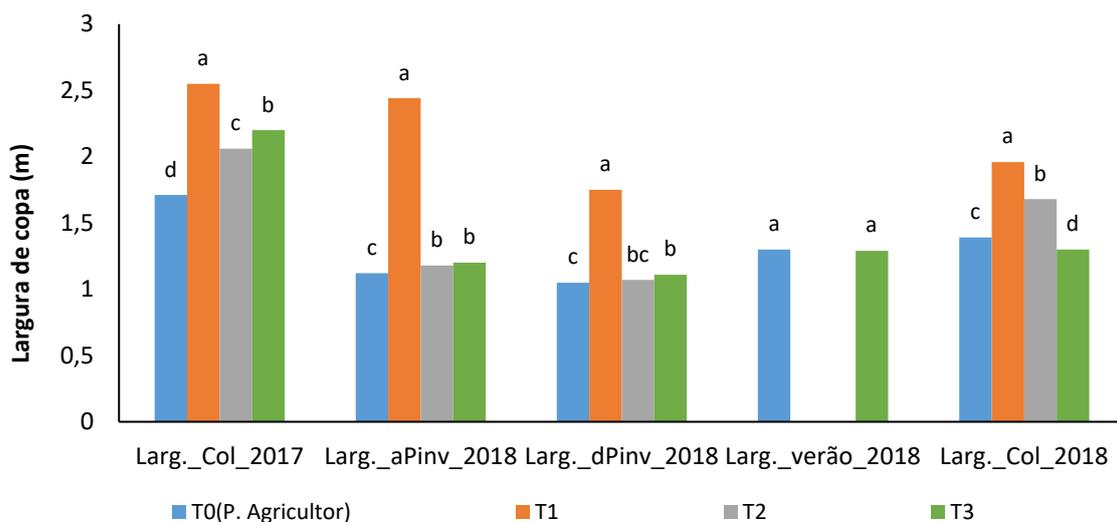
**Figura 7.** Largura média da copa das árvores após a poda, por tratamento, em cada um dos anos.

Na figura 7 mostra-se os resultados da monitorização da largura da copa. Antes da colheita de 2017 registaram-se diferenças significativas entre os tratamentos ( $P < 0,05$ ), tendo o tratamento T1 revelado uma largura de copa significativamente superior ( $P \leq 0,05$ ) à dos restantes tratamentos. Estas diferenças devem-se ao facto de neste tratamento as árvores terem estado sem podar desde a plantação, enquanto no tratamento T0 houve intervenções de poda manual, quer em 2016, quer em 2017, que serviram para eliminar ramos excessivamente desenvolvidos para a entrelinha.

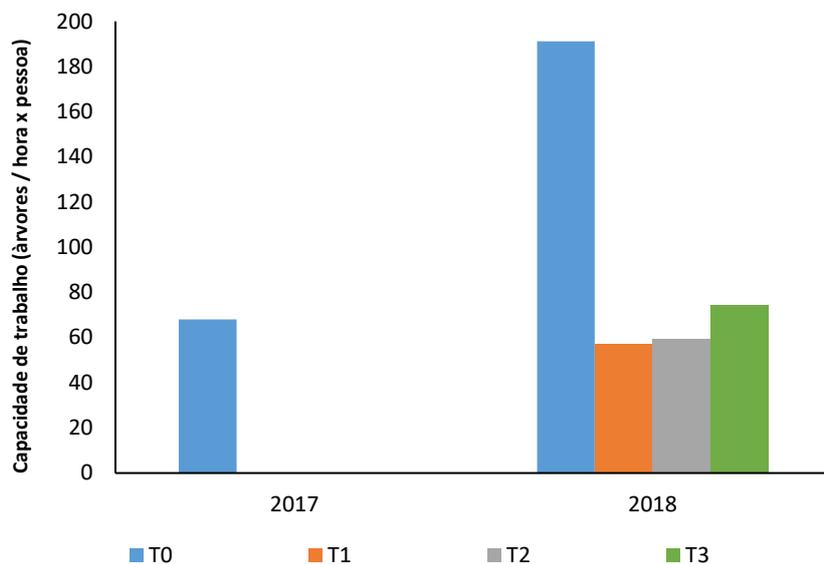
**Figura 8** – Capacidade de trabalho na execução da poda manual, por tratamento, em cada um dos anos.

Na figura 8 mostra-se a capacidade de trabalho na intervenção de poda manual por tratamento, em cada um dos anos.

A poda manual efectuada em 2017 no tratamento T0 contribuiu para que no ano seguinte (2018) o tempo gasto na poda manual fosse consideravelmente mais baixo.

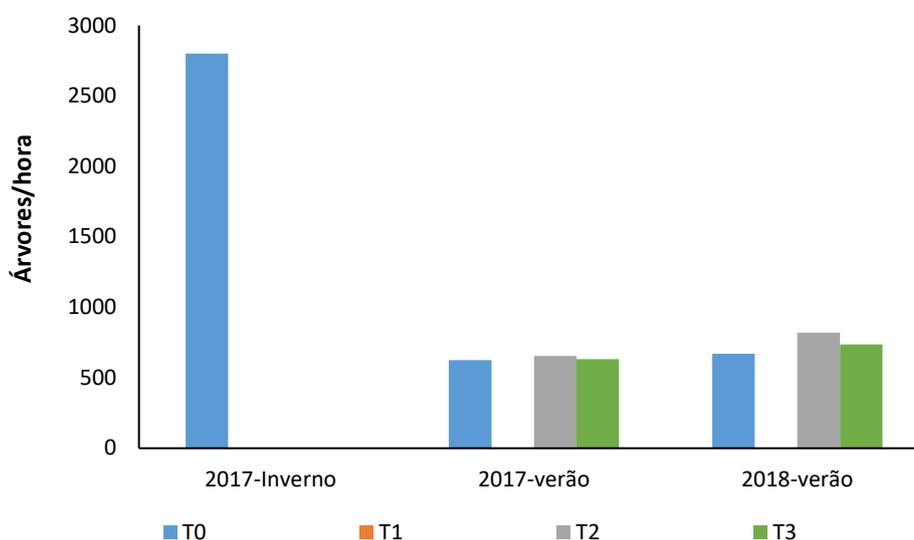
**Figura 9** – Capacidade de trabalho na execução da poda mecânica, por tratamento, em cada um dos anos

Na figura 9 mostra-se a capacidade de trabalho da máquina de podar de discos por tratamento em função da época de realização das intervenções de poda. A capacidade de trabalho da máquina de podar de discos no tratamento T0 em 2017 resulta de apenas se ter efectuado “topping”, para o qual apenas é necessária uma passagem de máquina por cada linha de árvores. No caso das restantes intervenções, foram sempre efectuadas 3 passagens de máquina por cada linha de árvores, bem como as respectivas manobras de cabeceira. Tal como seria de esperar não se registaram diferenças assinaláveis na capacidade de trabalho na execução dos cortes de verão, independentemente de serem realizados após a colheita (2017) ou antes da colheita (tratamentos T0 e T3, em 2018).

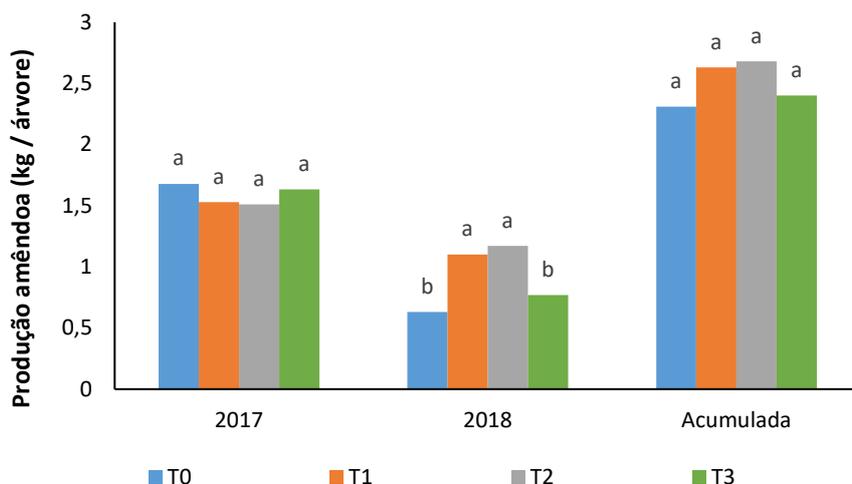
**Figura 10** – Produção média de amêndoa por árvore (kg matéria seca) e por tratamento.

Na figura 10 mostra-se a produção de amêndoa por árvore obtida por cada tratamento em 2017 e 2018, bem como a produção acumulada nos dois anos. Em 2017 não se verificaram diferenças significativas entre os tratamentos ( $P > 0.1$ ), com os tratamentos T1 e T2 a registarem a produção mais baixa.

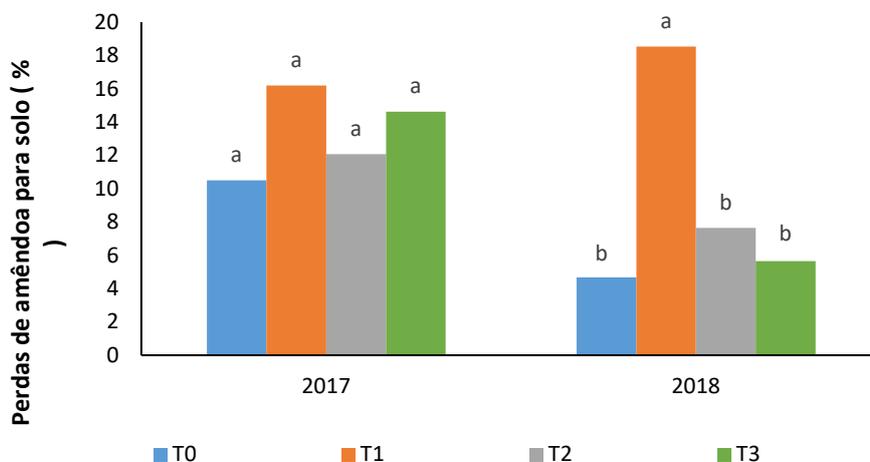
**Figura 11.** Perdas de amêndoa para o solo por árvore (kg matéria seca) e por tratamento.

Na figura 11 mostram-se as perdas de amêndoa para o solo por árvore durante a colheita obtidas em cada tratamento em 2017 e em 2018.

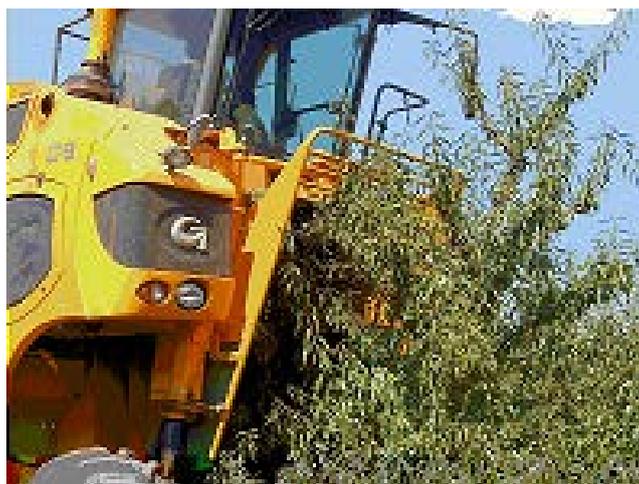
Figura 12 – Ramos com amêndoa acima máquina colheita

Em 2018 verificaram-se diferenças significativas ( $P < 0.05$ ) entre os tratamentos nas perdas de amêndoa para o solo, com o tratamento T1 a registar perdas significativamente superiores ( $P \leq 0.05$ ) aos restantes tratamentos. Neste ano a maior parte das perdas deste tratamento tiveram origem nos ramos altos que excediam a altura da unidade de colheita da máquina automotriz (Figura 12). Estes ramos suportavam parte da produção, pelo que o impacto com a estrutura da máquina de colheita e a sua flexão levava a que as amêndoas aí situadas caíssem para o solo. De referir que nos restantes tratamentos as intervenções de poda realizadas em 2018 para controlo da dimensão das árvores permitiram reduzir a percentagem de perdas de amêndoa para o solo.

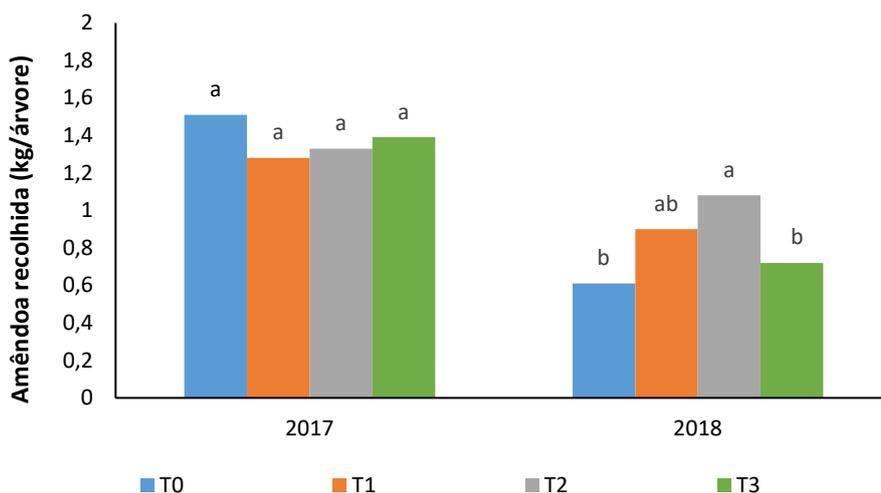
Figura 13 – Massa de amêndoa recolhida por árvore (kg matéria seca), por tratamento.

Na figura 13 mostra-se a massa de amêndoa recolhida por árvore em cada tratamento, em 2017 e em 2018.

Em 2018 verificaram-se diferenças significativas ( $P < 0.05$ ) entre os tratamentos na massa de amêndoa recolhida por árvore, com o tratamento T2 a diferir significativamente ( $P \leq 0.05$ ) dos tratamentos T0 e T3. Embora o tratamento T1 tenha registado maior percentagem de perdas de amêndoa para o solo (Figura 11), o maior nível produtivo deste tratamento foi suficiente para assegurar a recolha de uma massa de amêndoa superior à registada nos tratamentos T0 e T3.

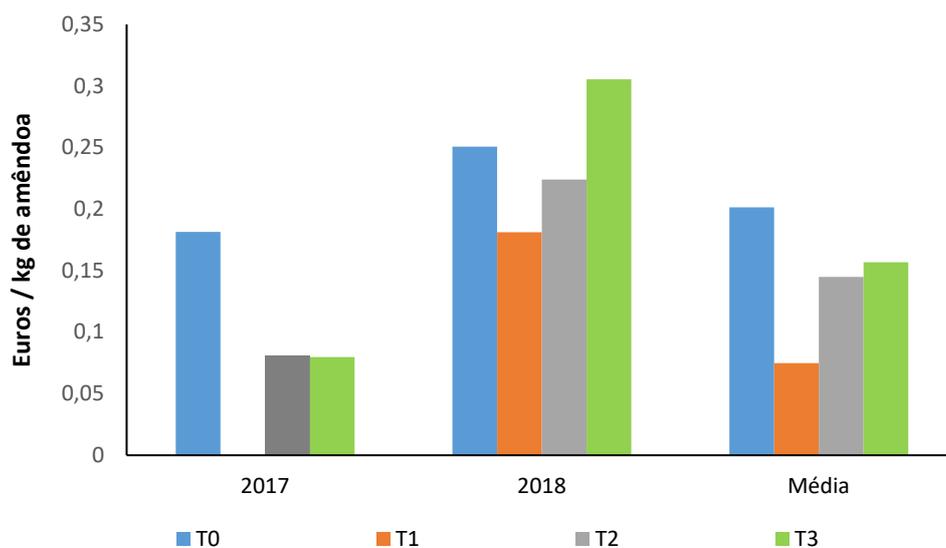
Figura 14. Custo da poda por quilograma de amêndoa recolhida

Na figura 14 mostra-se a variação do custo da poda pela amêndoa recolhida, em cada um dos tratamentos. O maior número de intervenções de poda manual do tratamento T0 (poda do agricultor) originou um acréscimo de custo comparativamente aos outros tratamentos. Tal foi mais evidente no caso do tratamento T1, no qual apenas houve uma intervenção de poda manual. O maior custo dos tratamentos T2 e T3 relativamente ao tratamento T1 deve-se às intervenções de poda mecânica realizadas. Será conveniente assegurar a continuidade deste ensaio de modo a perspectivar os custos de poda durante um maior período de tempo.
