Trabajo Fin de Máster

Análisis sectorial de los obstáculos fluviales en la cuenca alta del río Ésera (Huesca) para la elaboración de propuestas de buenas prácticas en restauración fluvial.

2019

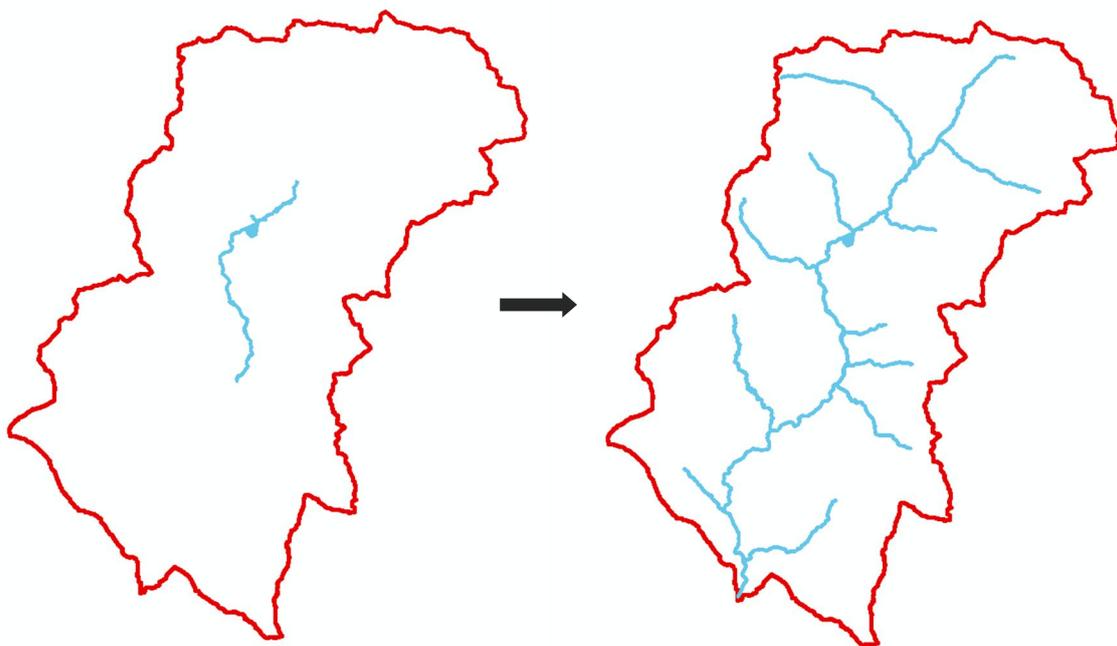
A continuación, para determinar qué infraestructuras antrópicas sirven de obstáculo para la red hidrográfica se ha utilizado la capa del Dominio Público Hidráulico (DPH). Sin embargo, dado que dicho DPH no se encuentra cartografiado de manera oficial en toda la zona de estudio y únicamente en zonas puntuales, se ha decidido realizar una nueva capa para establecer un posible DPH teórico teniendo en cuenta los 250 metros de anchura media del DPH oficial que sí que está cartografiado en la zona. Decir que estos 250 metros de anchura es la medición manual que se ha hecho exclusivamente en esta zona, pues en ríos más caudalosos y/o anchos, el DPH será, obviamente, mayor. Así, esta anchura se ha utilizado para establecer una zona de DPH en el río Ésera y en los principales ríos y barrancos de las subcuencas vertientes. Esto se puede observar en la figura siguiente.

Figura 4. Comparación entre el DPH cartográfico actual y el propuesto

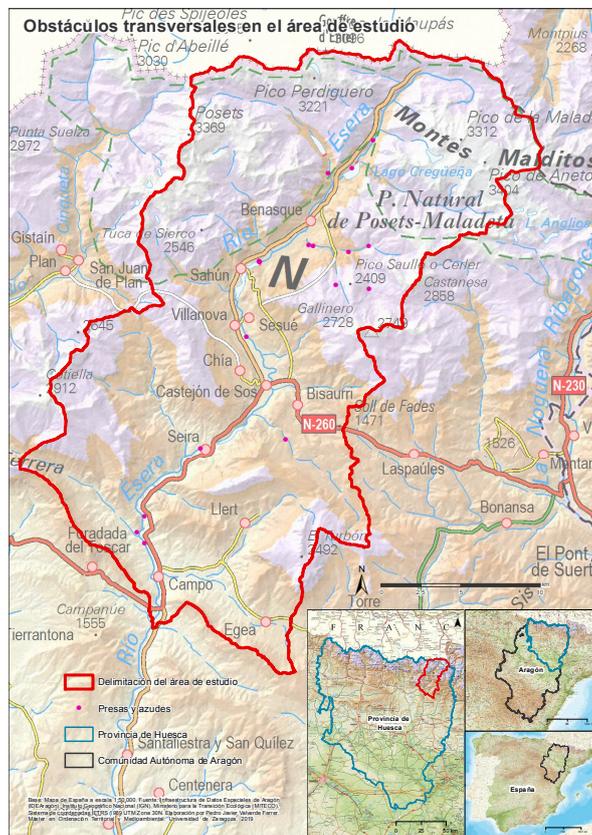
Figura 6. Mapa de la distribución de obstáculos transversales en cursos fluviales

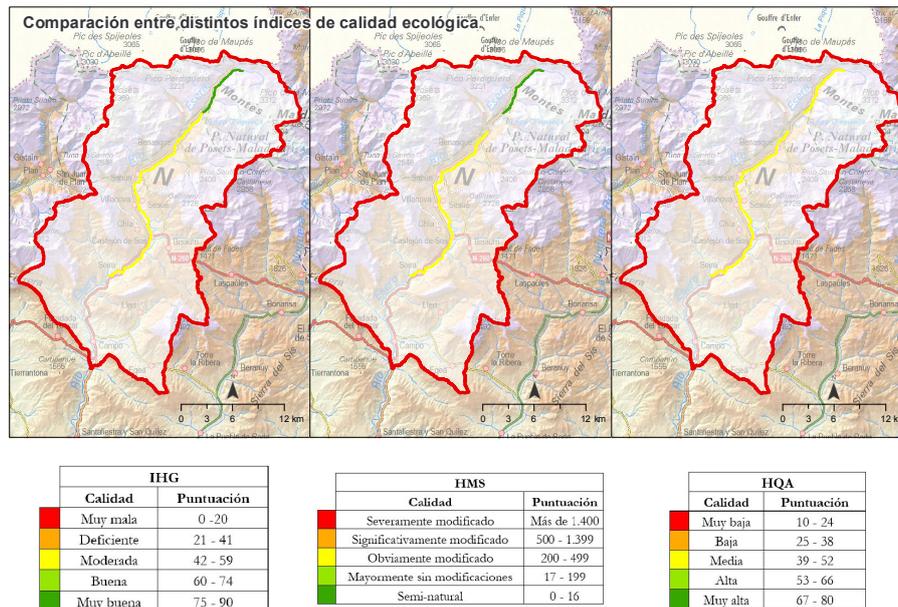
A continuación se van a mostrar los resultados que se obtuvieron para esas masas de agua y se van a comparar los índices HQA y HMS con el IHG para así determinar si las distintas metodologías de valoración del estado ecológico de un río dan resultados parecidos.

Figura 11. Comparación entre los índices IHG, HMS y HQA

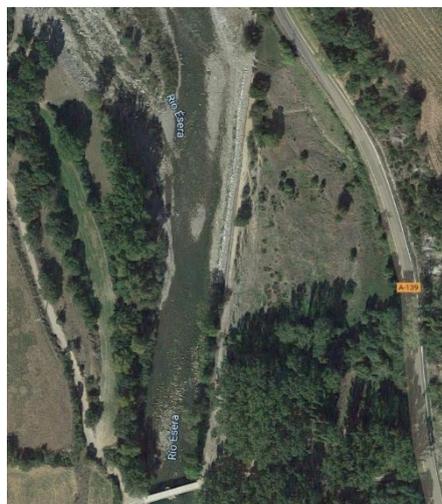
Aunque no se ha cartografiado, el río Ésera antes de pasar al lado de la localidad de Campo cuenta con una zona de escollera cuya función es proteger la carretera pero que genera un impacto negativo ya que es una forma de canalizar un tramo del río. Dicha escollera se puede apreciar en esta imagen, donde llama la atención la morfología recta de la defensa. Debido a esta forma totalmente recta de dicha escollera, en caso de crecida el río aumentaría su velocidad en ese punto, pudiendo tanto erosionar esa defensa como desbordar abruptamente una vez acabe la escollera en vez de tener una mejor laminación.

Figura 12. Escollera aguas arriba de Campo. Vista aérea de Google Maps

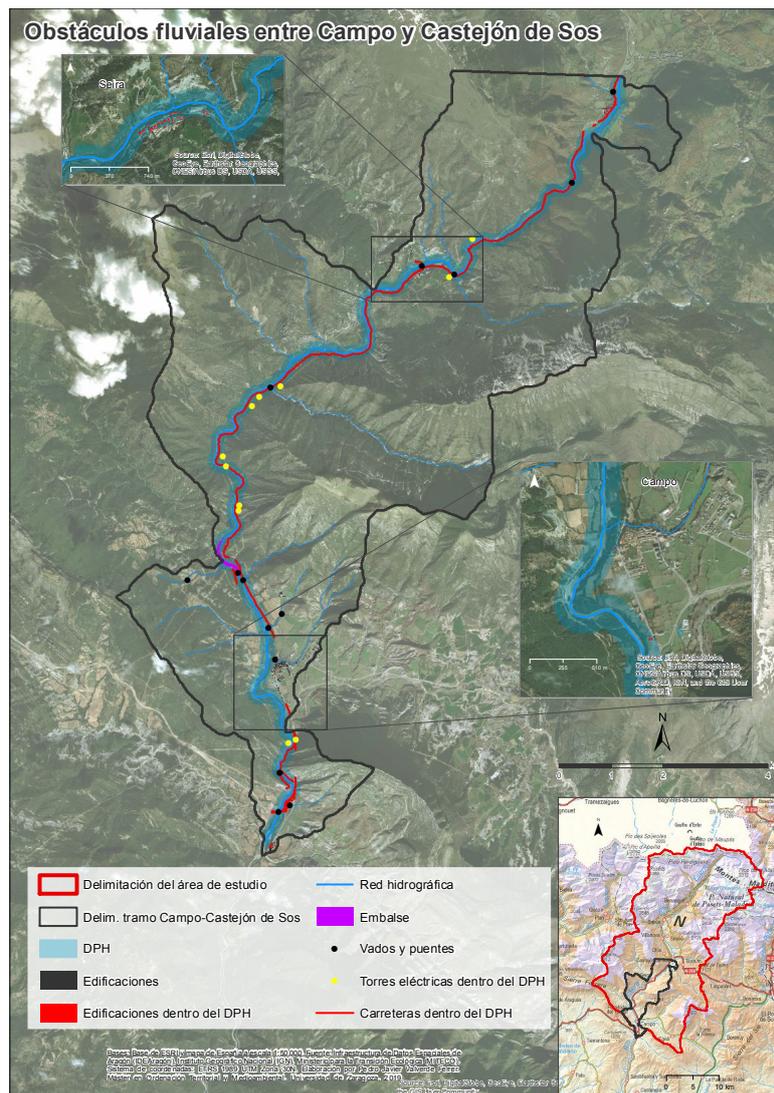
En definitiva, junto con algún azud que hay en la zona, la presa de Argoné (conocida como presa de Campo en las cercanías del municipio), aunque de poca entidad, es el elemento que mayor impacto negativo genera en el sistema fluvial de esta zona en concreto.

Figura 13. Mapa de los obstáculos fluviales en el tramo Campo-Castejón de Sos

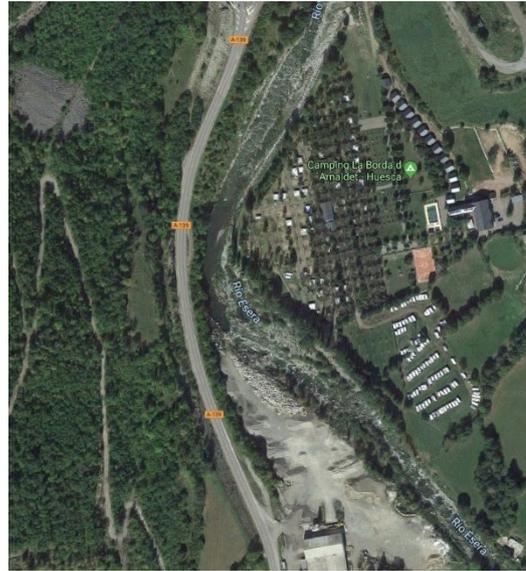
Figura 15. Camping 'La Borda d'Arnaldet'. Vista aérea de Google Maps

También se ha localizado un punto de riesgo en este tramo del río y, aunque no ha sido cartografiado, se ha tomado una captura de pantalla desde Google Maps. En la siguiente imagen se pueden observar varios elementos que funcionan como obstáculo, como son una edificación y extracción de áridos así como una escollera que funciona como defensa para el camping 'La Borda d'Arnaldet', el cual está situado directamente en la orilla del río y supone un gran riesgo en caso de crecida, pues una simple escollera no sería suficiente para detener el agua en caso de intensas precipitaciones y un aumento elevado del caudal. Además, de acuerdo a la normativa actualmente vigente sobre campings (Decreto 125/2004, de 11 de mayo, del Gobierno de Aragón, por el que se aprueba el Reglamento de Alojamientos Turísticos al aire libre) este camping se encuentra en zona no apta para su ubicación, dado que no se permite que ésta sea en "terrenos próximos a cauces de cursos de agua de todo tipo, ni en zonas cercanas a emplazamientos que presenten un riesgo inaceptable de inundaciones" (Art. 8 del Decreto mencionado).

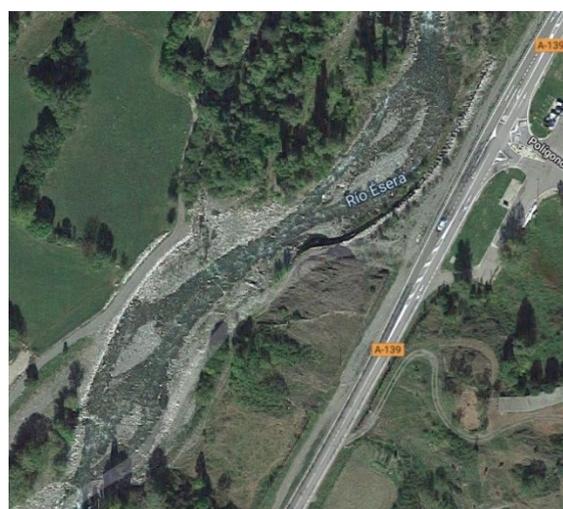
Dichas inundaciones también provocaron que desde las administraciones se promovieran actuaciones que han acabado por modificar el cauce del Ésera en las proximidades de la localidad, instalando barreras de defensa como escolleras o creando un cauce con más meandros para así intentar disminuir la velocidad del agua en caso de crecida.

Figura 19. Defensas laterales aguas arriba de Benasque. Vista aérea de Google Maps

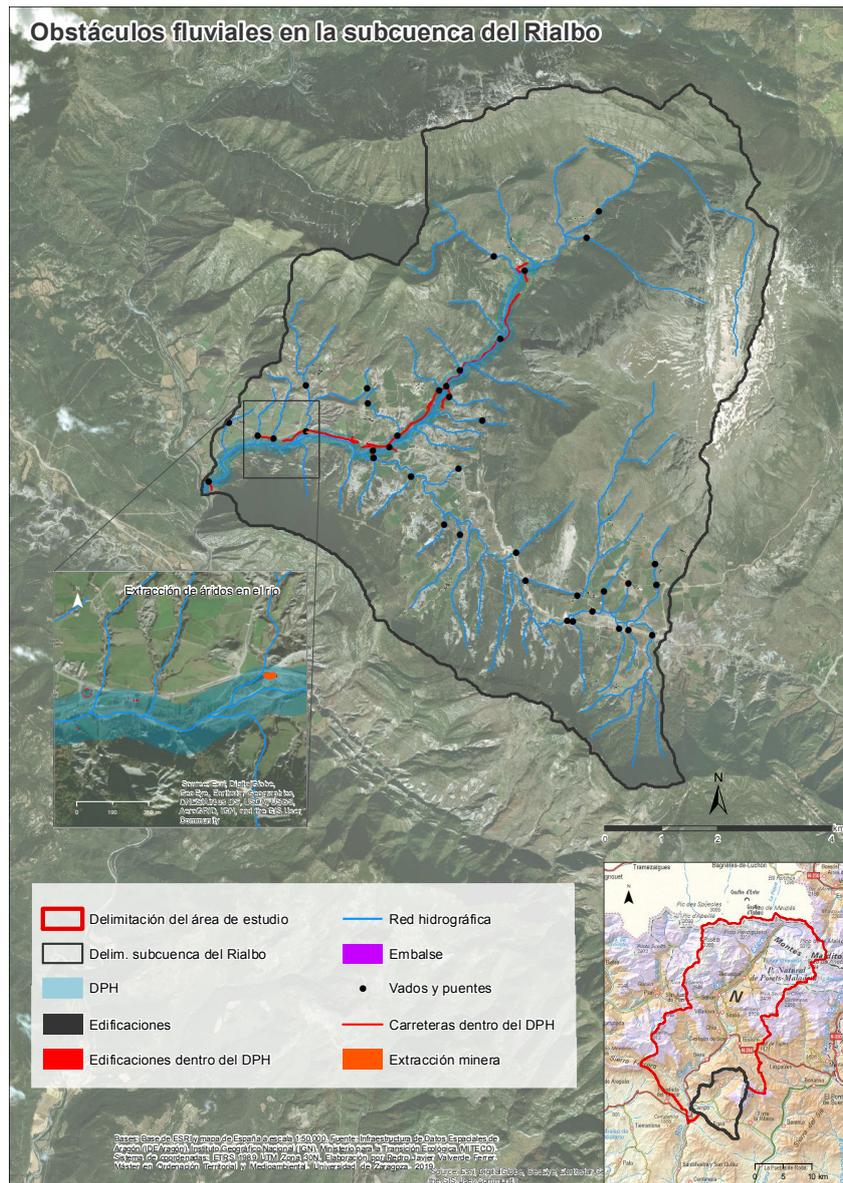
Esta subcuenca, al contrario que ocurre con la del barranco de las Aigüelas, posee una gran cantidad de obstáculos fluviales pero de escasa entidad, pues se tratan de obstáculos puntuales como puentes o vados. Aun así, también se encuentran varios tramos de carretera dentro de la zona del DPH elaborado que funcionan como obstáculos longitudinales.

Figura 25. Mapa de los obstáculos fluviales en la cuenca del Rialbo

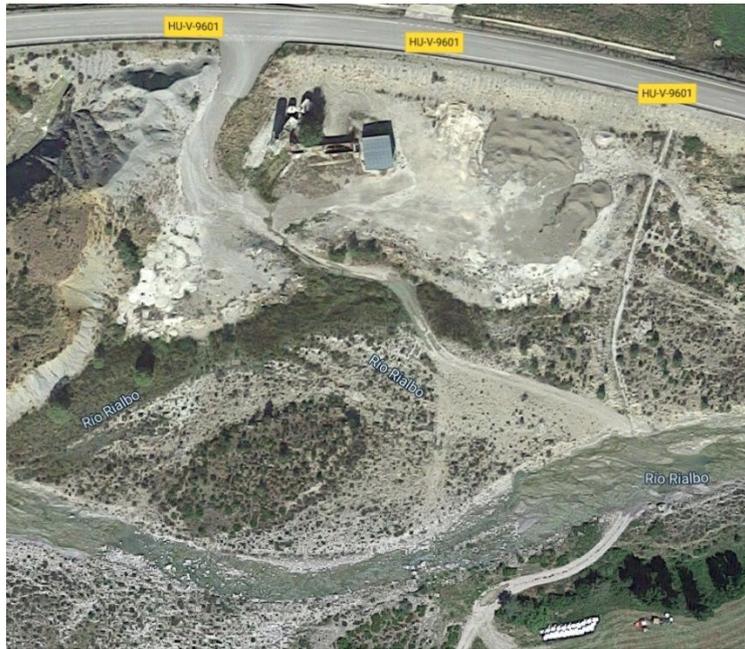
En el mapa anterior también se ha señalado otro impacto negativo puntual que se corresponde con una extracción de áridos situada en el lecho fluvial. Este impacto puede observarse con mayor detalle en la imagen de a continuación.

Figura 26. Zona de extracción de áridos en la orilla del río. Vista aérea de Google Maps

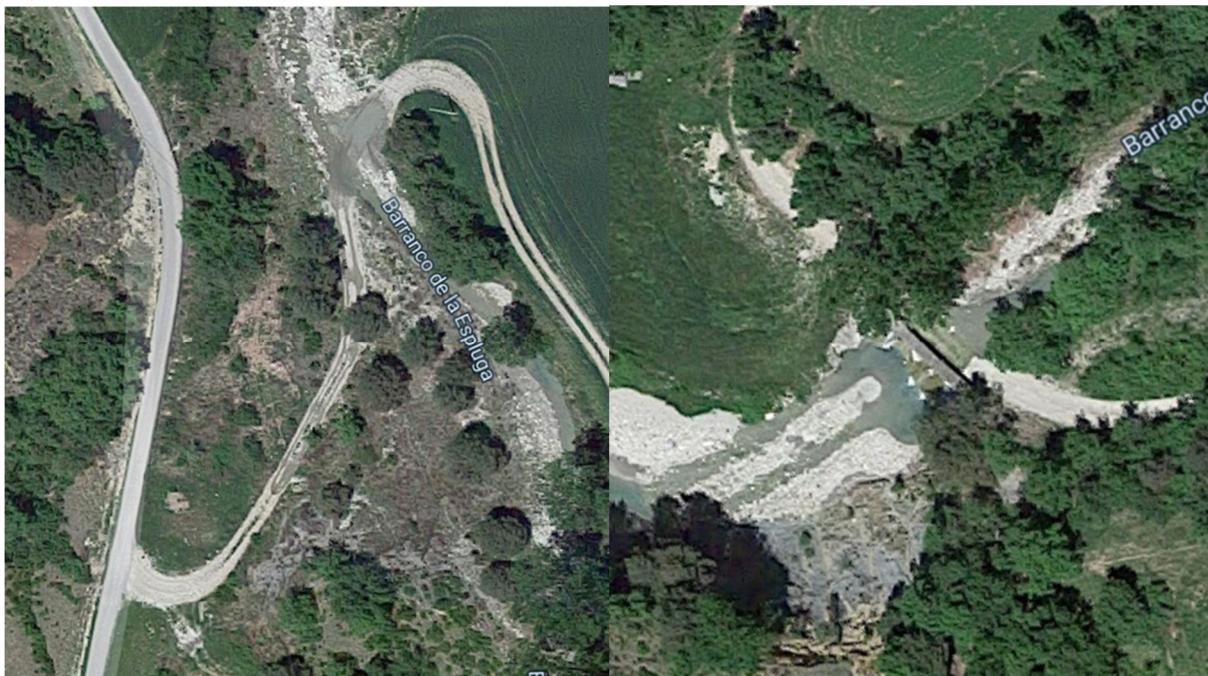
Esta zona, al menos, no cuenta con infraestructuras de gran entidad como pueden ser las presas que tienen un gran impacto sobre el medio físico pero, aun así, no puede negarse el hecho de que la gran cantidad de pasos por encima de los cursos fluviales (vados y azudes) acaba generando problemas de mayor o menor repercusión. Otros ejemplos de estos obstáculos puntuales son los siguientes, en el barranco de la Espluga:

Figura 27. Ejemplo de vado y de azud en el barranco de la Espluga. Vista aérea de Google Maps

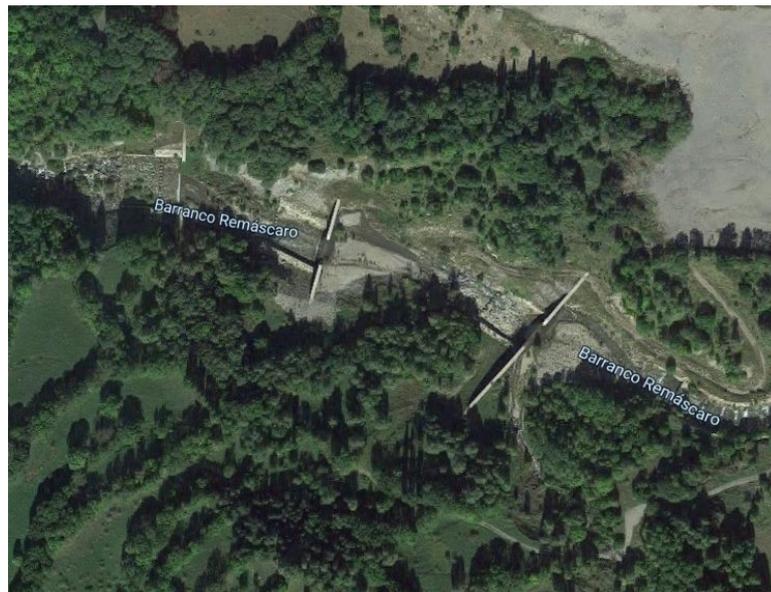
Así mismo, en esta zona también hay otros obstáculos fluviales como una serie de diques en el barranco Remáscaro aguas debajo de Cerler tal y como se muestra en la siguiente imagen.

Figura 41. Diques aguas abajo de Cerler. Vista aérea de Google Maps

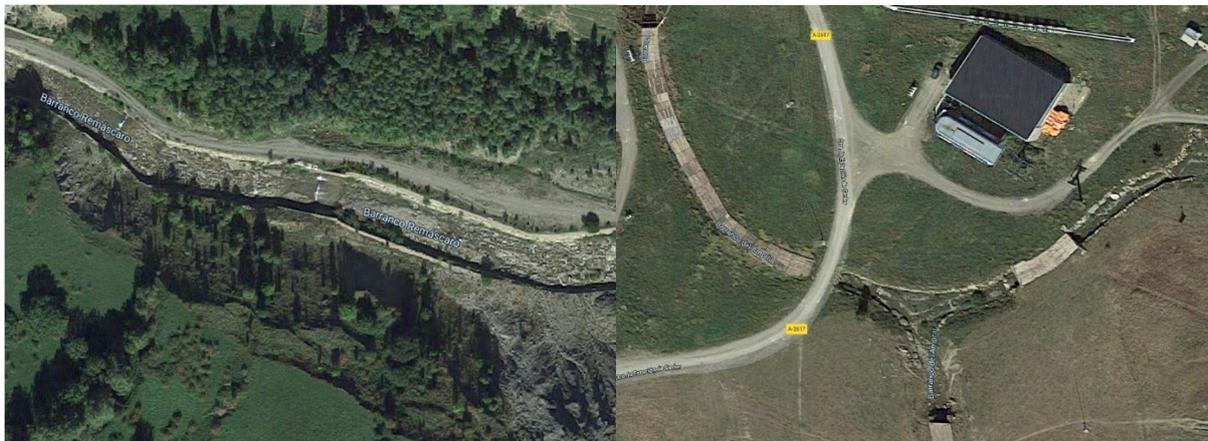
Además de eso, también existen varias canalizaciones en el barranco Remáscaro en las cercanías de la localidad de Cerler y en la zona del Ampriu, donde para favorecer a la estación en época de esquí también hay algunas zonas de cauce cubiertas.

Figura 42. Encauzamientos en el Ampriu. Vista aérea de Google Maps

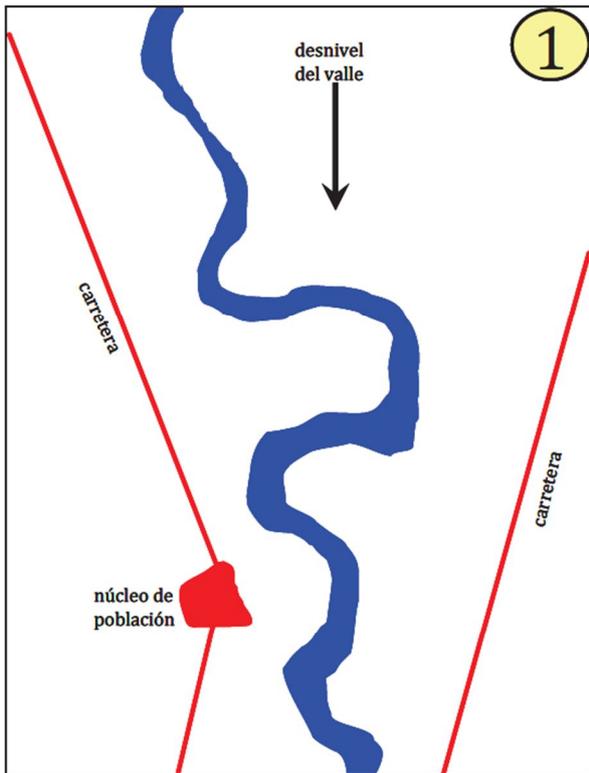
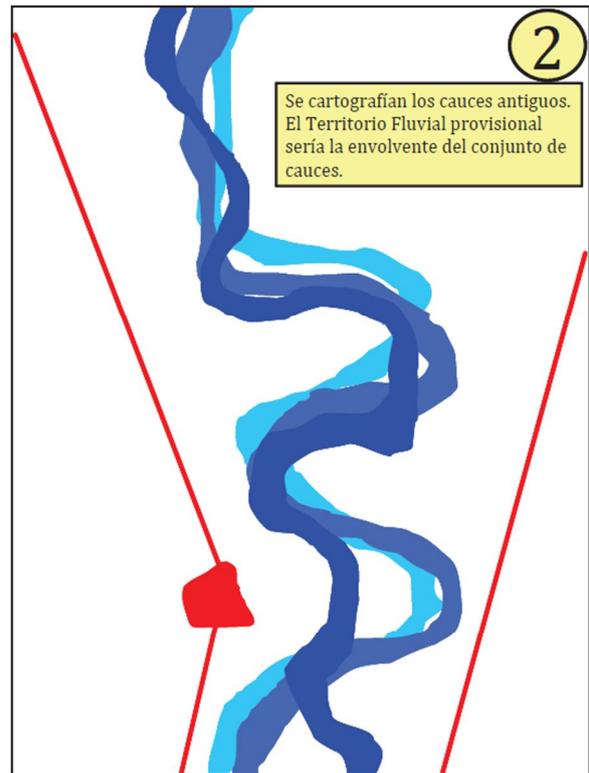
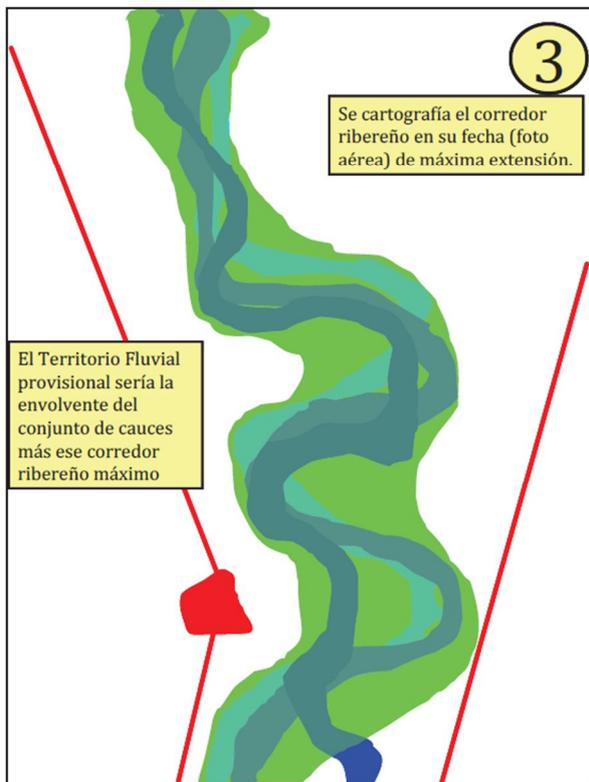
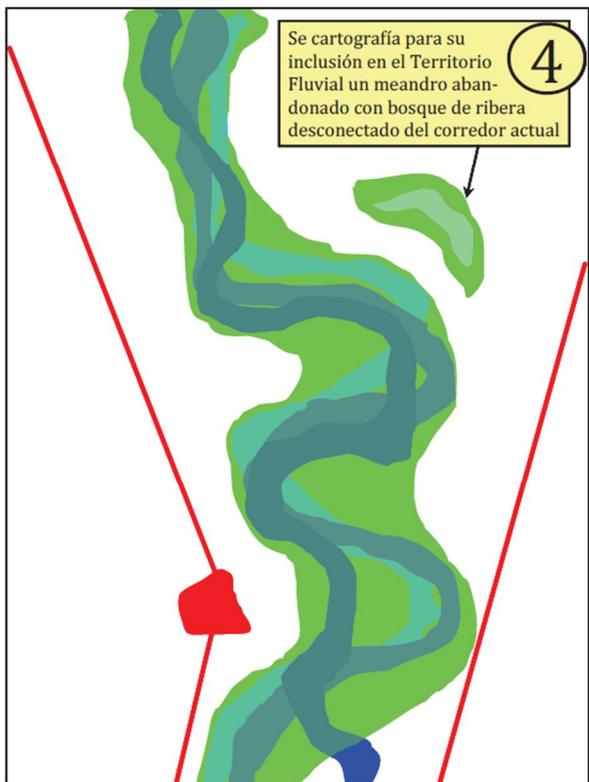
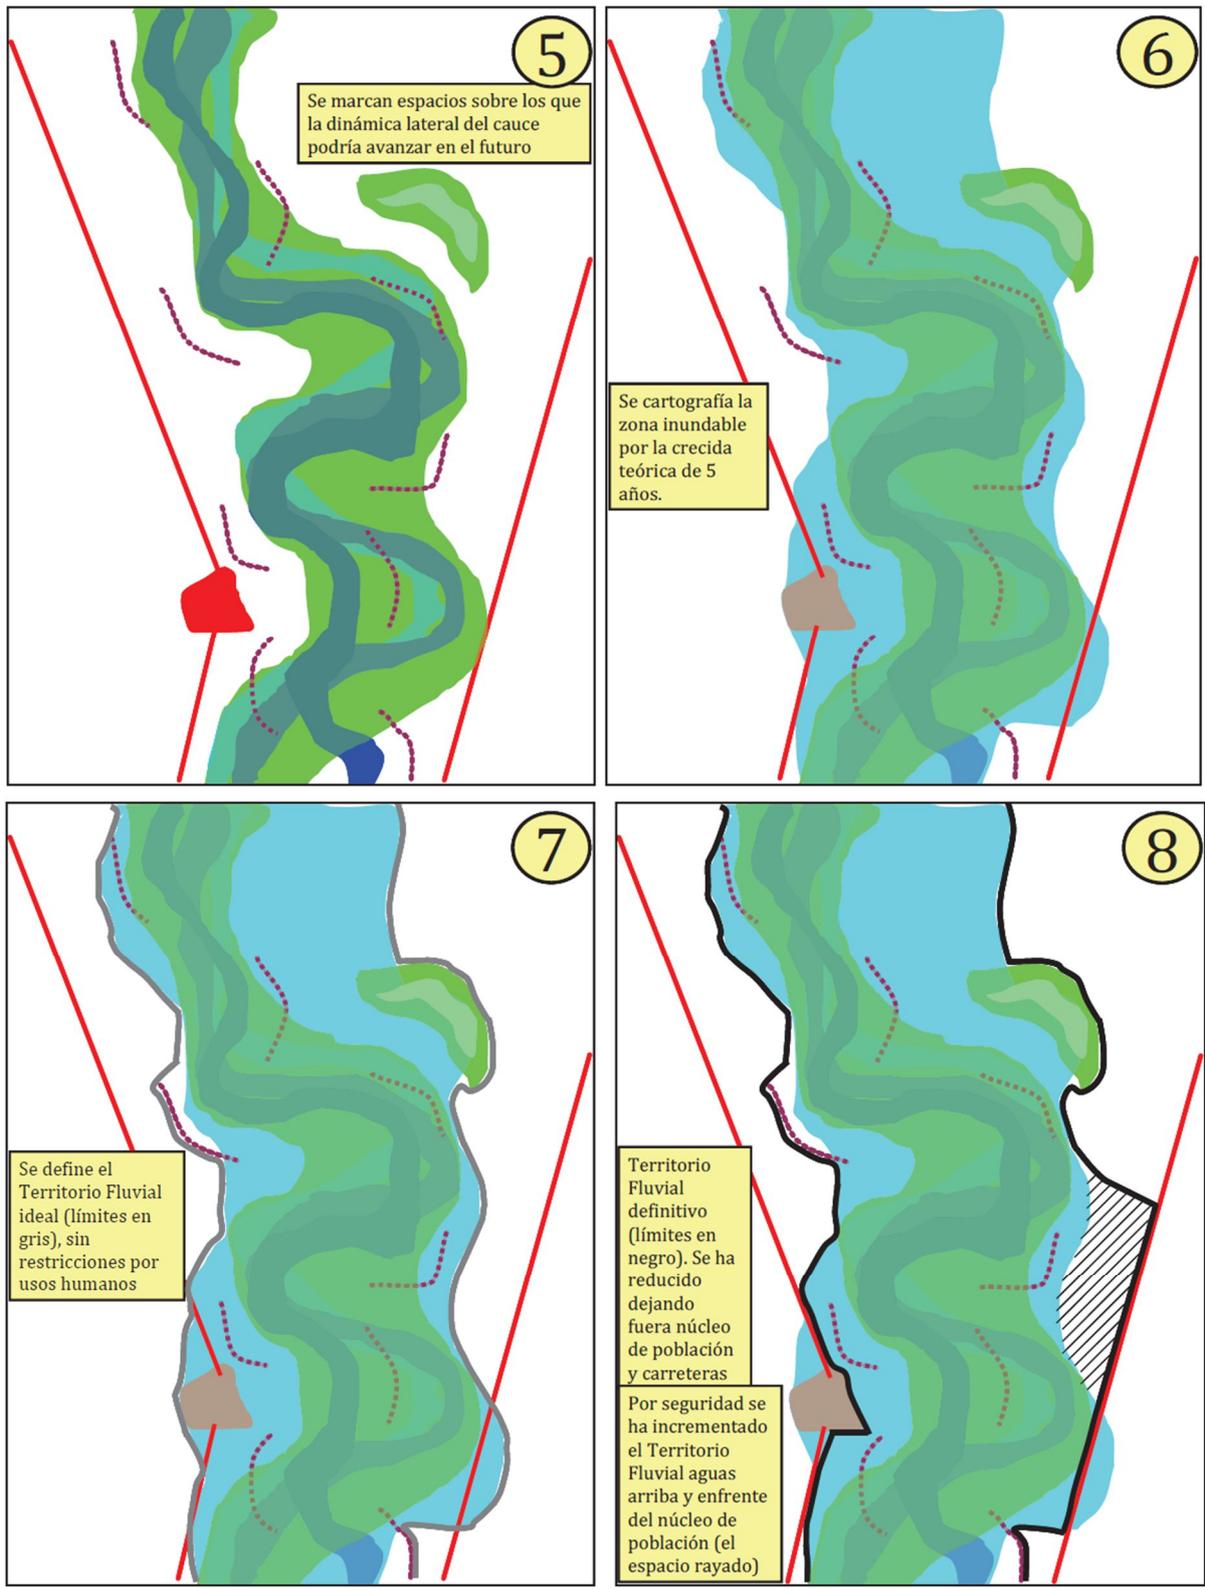
Para darle espacio a un río se puede establecer un Territorio Fluvial, que sería todo aquel espacio que se encuentra geomorfológica y ecológicamente activo y que exigiría la eliminación de cualquier obstáculo longitudinal como son las motas y demás defensas. El proceso de delimitación de un Territorio Fluvial puede observarse en el esquema siguiente.

Figura 51. Proceso de delimitación de un Territorio Fluvial. Esquemas de Alfredo Ollero

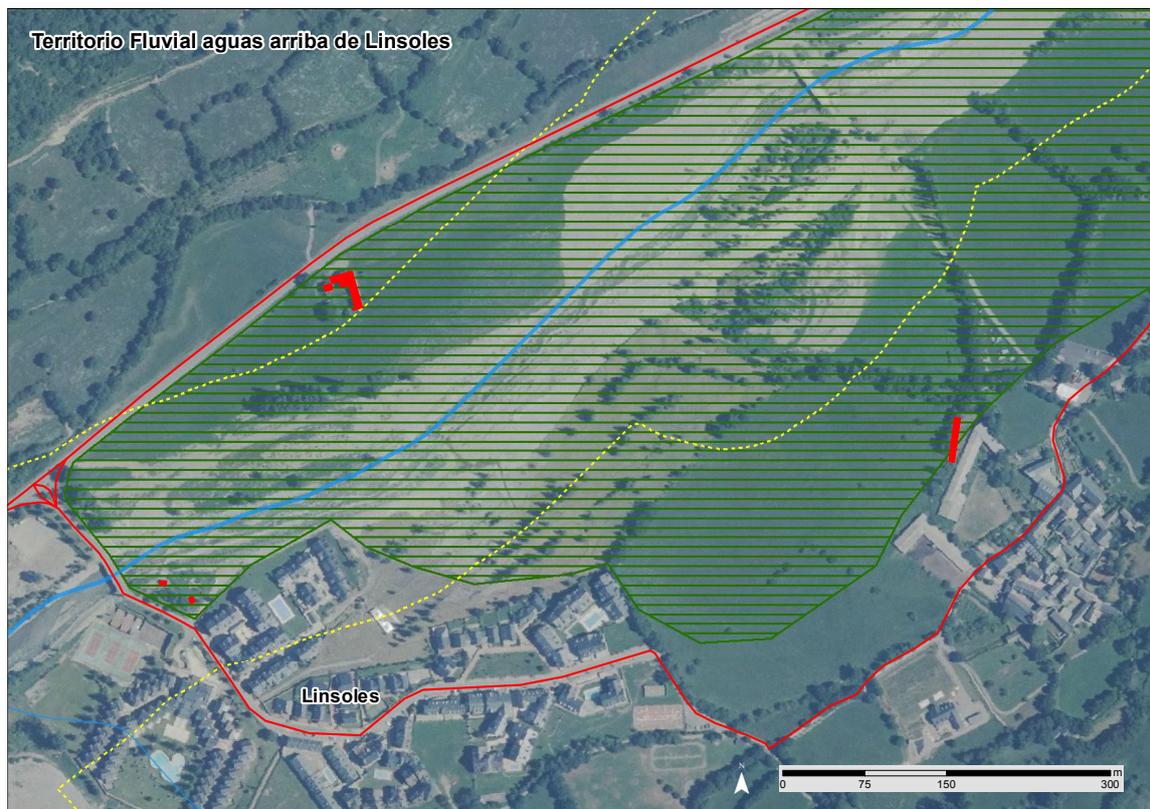
Figura 52. Ejemplo de Territorio Fluvial aguas arriba de Linsoles

Zona del Territorio Fluvial en verde, carreteras y edificaciones a eliminar en rojo, zona del DPH en amarillo y río Ésera en azul.

Propuesta	Devolución de espacio al río mediante la delimitación de Territorios Fluviales		
Tipo	Restauración		
Objetivo			
Restaurar las dinámicas hidrológicas laterales de los sistemas fluviales mediante la aportación del territorio fluvial natural necesario para ello.			
Justificación			
Este tipo de actuaciones son las principales de cara a la restauración fluvial pues permite conservar o recuperar la dinámica hidrogeomorfológica, obtener un corredor ribereño continuo garantizando la diversidad ecológica o laminar de manera natural las crecidas, entre otras cosas.			
Ubicación	Principalmente los entornos de las áreas urbanas.		
Coste	Alto	Viabilidad	A largo plazo

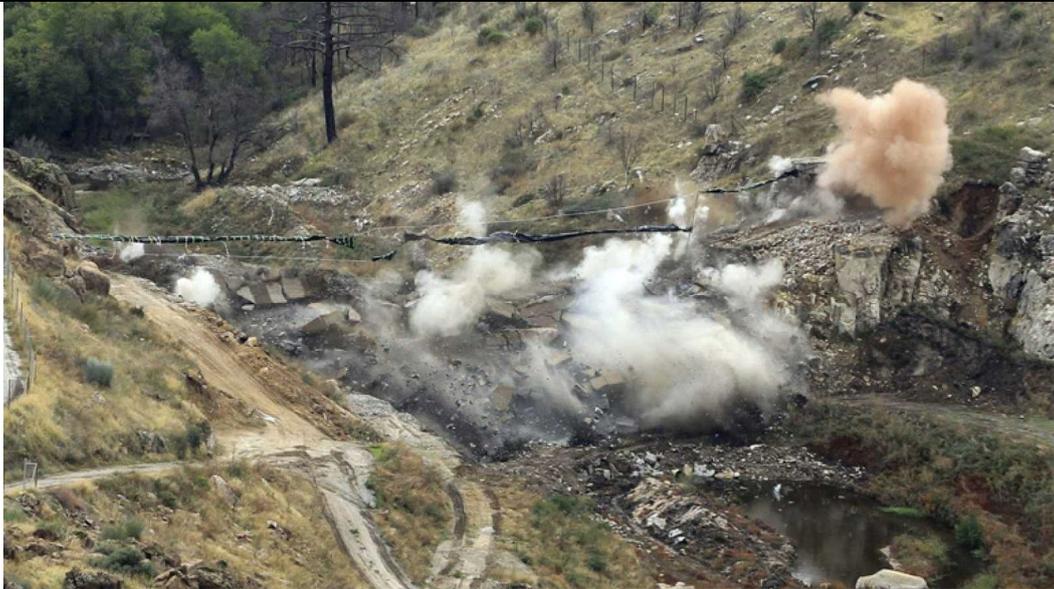
<p>Figura 53. Ejemplo de presa demolida. Presa de Robledo de Chavela.⁵</p>

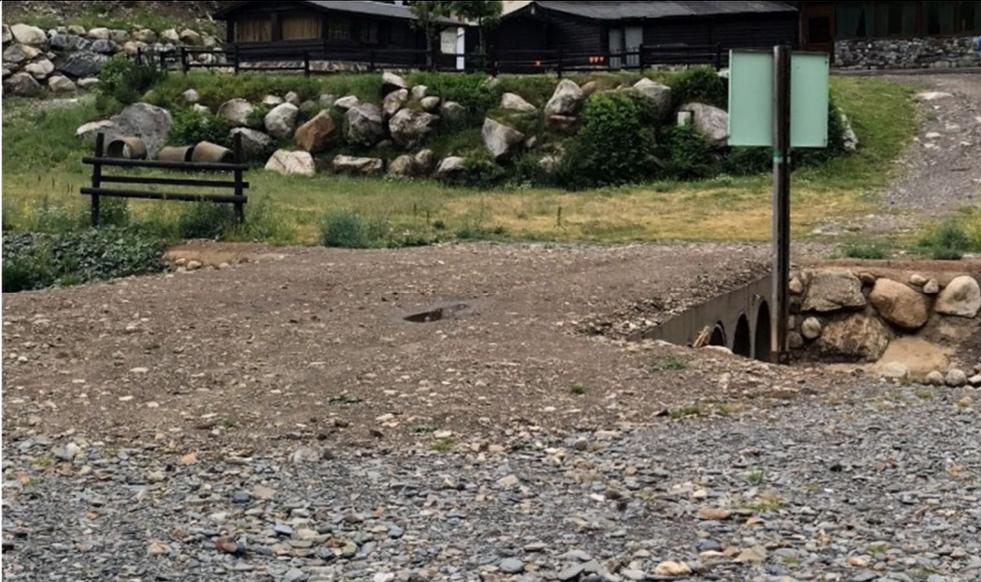
<p>Figura 54. Vado en Llanos del Hospital. Imagen de Google Street View</p>

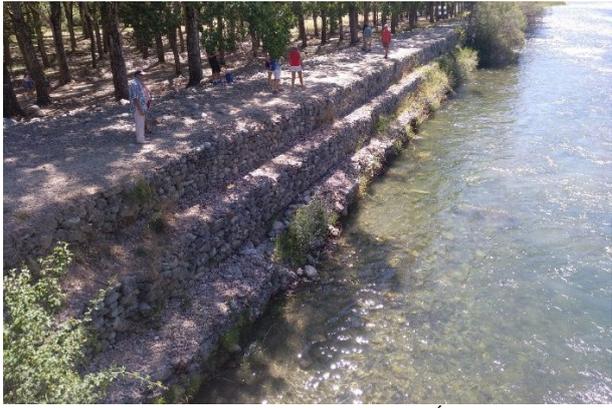
<p>Figura 55. Ejemplo de escollera junto al río Ésera en Campo. Foto por Pedro Valverde Ferrer</p>

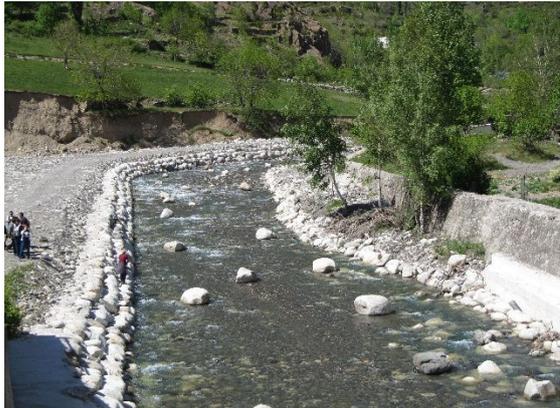
<p>Figura 56. Ejemplo de defensa en el río Ésera. Foto por Daniel Ballarín</p>

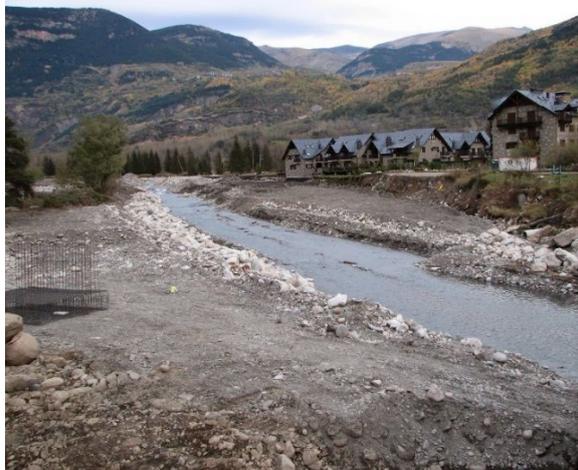
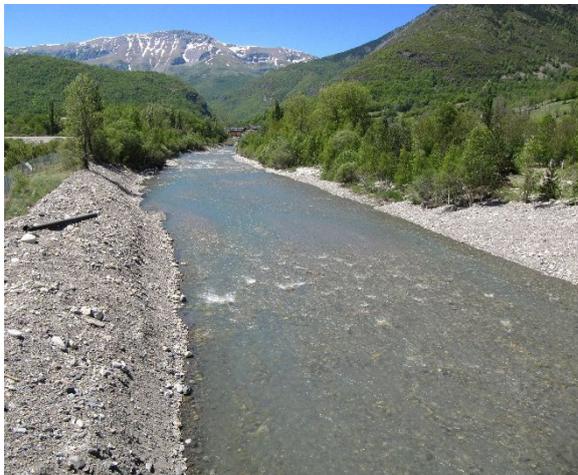
<p>Figura 57. Ejemplo de dragado y posterior encauzamiento del río Ésera. Foto por Alfredo Ollero⁶</p>		<p>Figura 58. Ejemplo de actuación en el Ésera. Foto por Daniel Ballarín</p>

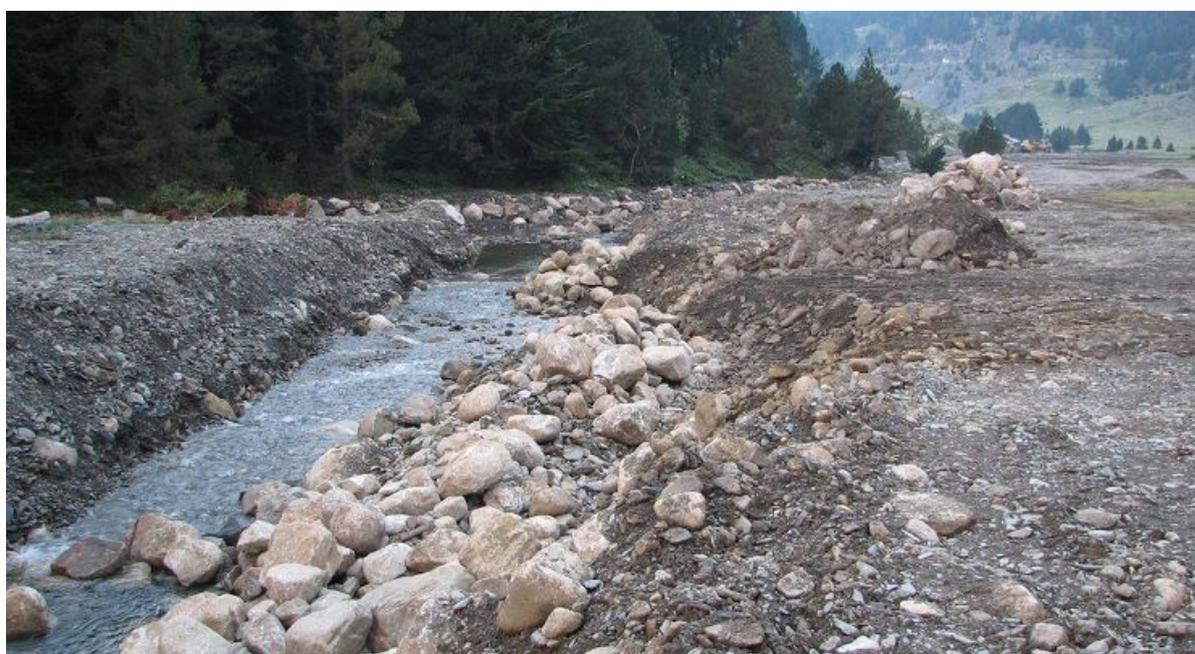
Figura 59. Ejemplo de actuación no respetuosa con el río en el entorno de Llanos del Hospital. Foto por Daniel Mora⁷

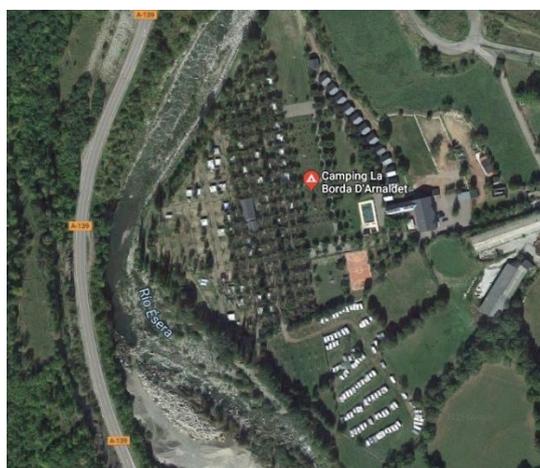
Figura 60. Situación del camping La Borda D'Arnaldet. Vista aérea de Google Maps

Tal y como se puede observar en las imágenes de a continuación, donde se ven las localizaciones de los campings con respecto al río Ésera, las tres instalaciones no cumplirían con el punto anteriormente citado de la normativa vigente reguladora de los campings.

Debido a esto, se propone la reubicación de dichas instalaciones a zonas aptas para ello que cumplan con toda la normativa al completo la cual no solamente refleja la cercanía a cursos fluviales sino que existen otras limitaciones ligadas a elementos como las líneas eléctricas, las sendas y caminos o la red de carreteras.

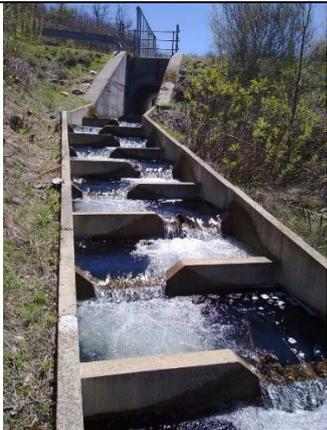
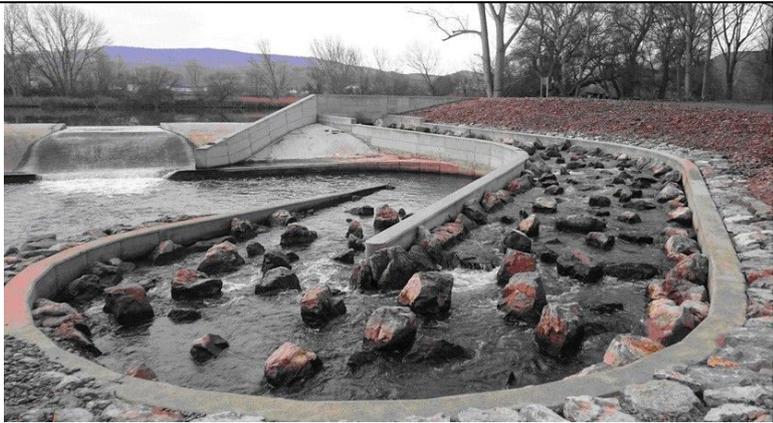
Figura 63. Ejemplo 1 de escala para peces ⁸		Figura 64. Ejemplo 2 de escala para peces ⁹ . CHE

Propuesta	Instalación de escalas para peces en las presas y azudes que no se eliminen		
Tipo	Conservación		
Objetivo			
Conservar y recuperar la conectividad biológica en la cuenca alta del río Ésera.			
Justificación			
En el entorno del área de estudio y en el propio río Ésera hay tipos de peces como la trucha que, buscando zonas adecuadas para su reproducción, migran desplazándose siempre dentro de la misma cuenca fluvial. Es por ello que cualquier obstáculo en el río y especialmente aquellos que son transversales hace que las especies piscícolas vean reducida su área de distribución y poblaciones.			
Coste	Medio	Viabilidad	A medio plazo
Ubicación	Presas de Paso Nuevo, Argoné y Linsoles, así como los azudes que no se eliminasen		
Imágenes

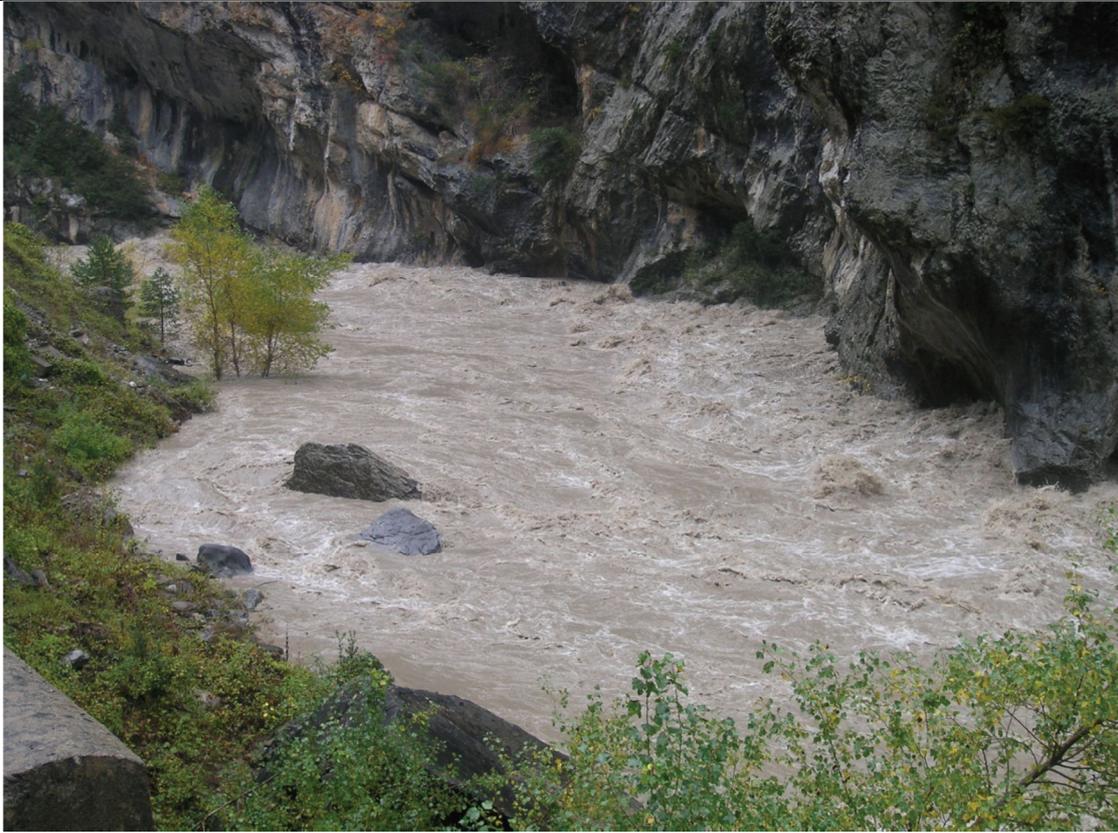
<p>Figura 65. Crecida en caudal geomórfico en el congosto de las Devotas (río Cinca). Foto por Alfredo Ollero¹⁰.</p>
