BAB IV PEMBAHASAN

4.2 Gambaran Umum Koridor Jalan MT. Haryono

4.4 Karakteristik Jalur Pejalan Kaki

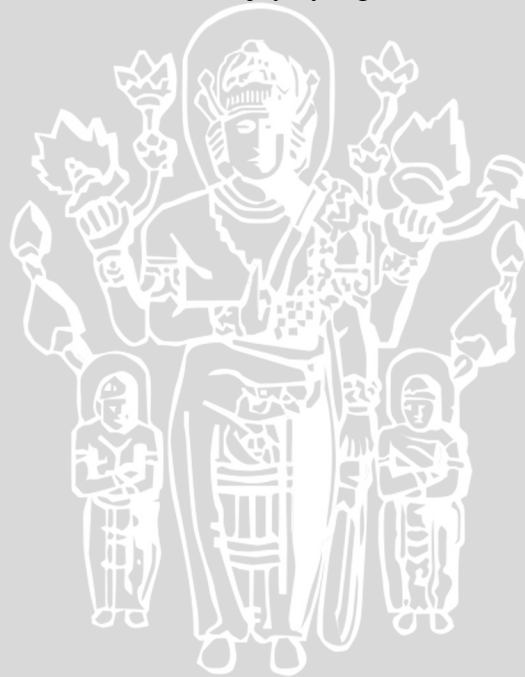
Gambar 4.3 Guna Lahan Koridor Jalan MT. Haryono

Kondisi guna lahan pada koridor Jalan MT. Haryono didominasi oleh pemanfaatan sarana komersil. Hampir sebagian besar guna lahan yang ada terdiri atas perdagangan dan jasa (ruko, warung, kios, toko, bengkel, rental, warnet, salon dan lain sebagainya) dan terdapat sarana pendidikan yaitu Universitas Brawijaya yang berskala nasional.

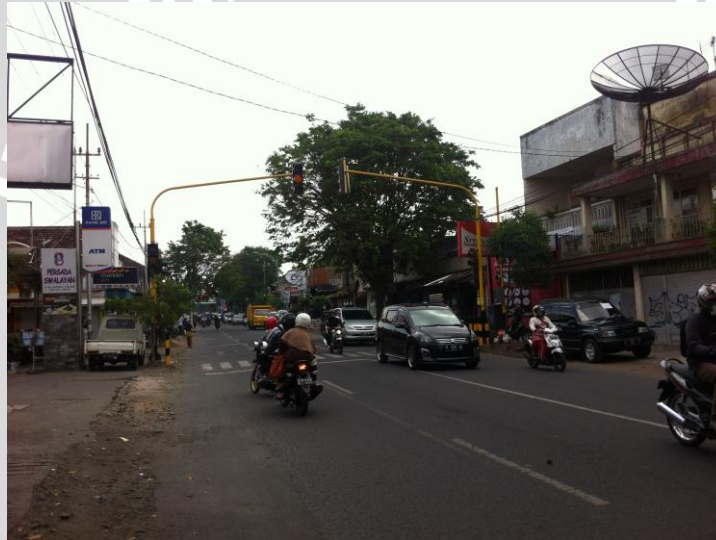
Gambar 4.4 Koridor Jalan MT. Haryono

Jalan MT. Haryono memiliki hirarki jalan kolektor primer dimana jalan tersebut merupakan jalan utama penghubung Kota Malang dengan Kota Batu dengan panjang jalan lokasi studi sepanjang ± 900 meter dan lebar jalan sepanjang 8 meter dengan perkerasan jalan berupa aspal.

Kondisi Jalan MT. Haryono umumnya masuk dalam kategori kurang baik, dimana pada sebagian badan jalan masih banyak terdapat kerusakan. Di samping itu, keberadaan jalan ini tidak didukung oleh kelengkapan sarana dan prasarana, salah satunya trotoar

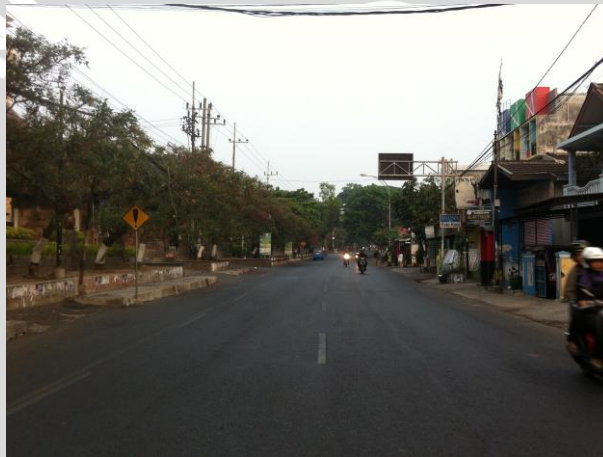
Gambar 4.8 Penampang Koridor Jalan MT. Haryono Segmen 1

Penggunaan lahan pada segmen 1 terdiri atas guna lahan pendidikan serta perdagangan dan jasa. Guna lahan pendidikan disini adalah Universitas Brawijaya, sementara untuk perdagangan jasa didominasi oleh percetakan dan foto kopi. Jalur pejalan kaki di segmen 1 hanya terdapat pada zona A yakni didepan Fakultas Ilmu Administrasi, Universitas Brawijaya dimana jalur pejalan kaki terbagi menjadi 2 dengan lebar masing-masing 1,7 meter yang terpisah oleh jalur hijau selebar 1,5 meter dan terdapat

saluran drainase tertutup. Sementara pada zona B belum terdapat jalur pejalan kaki dan pejalan kaki menggunakan bahu jalan sebagai jalur pejalan kaki.

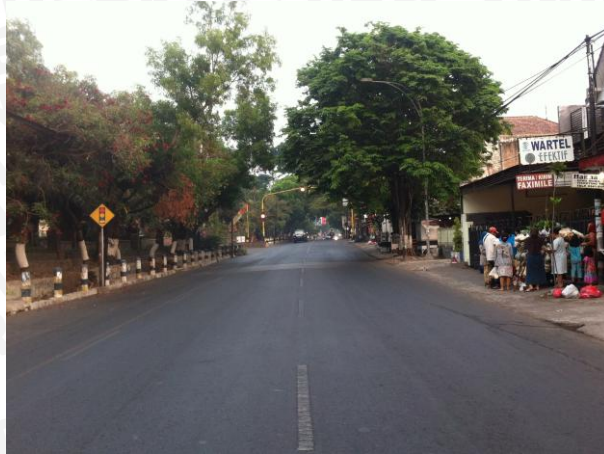
Gambar 4.9 Penampang Koridor Jalan MT. Haryono Segmen 2

Pada segmen 2 penggunaan lahan masih sama dengan karakteristik pada segmen 1 dimana penggunaan lahan berupa pendidikan dan perdagangan jasa serta terdapat beberapa rumah kost. Jalur pejalan kaki di segmen 2 terdapat pada zona A selebar 1,7 meter dan terdapat saluran drainase terbuka selebar 1,7 meter. Pada zona B belum terdapat jalur pejalan kaki dan bahu jalan menjadi bagian jalan yang dimanfaatkan pejalan kaki untuk jalur pejalan kaki.

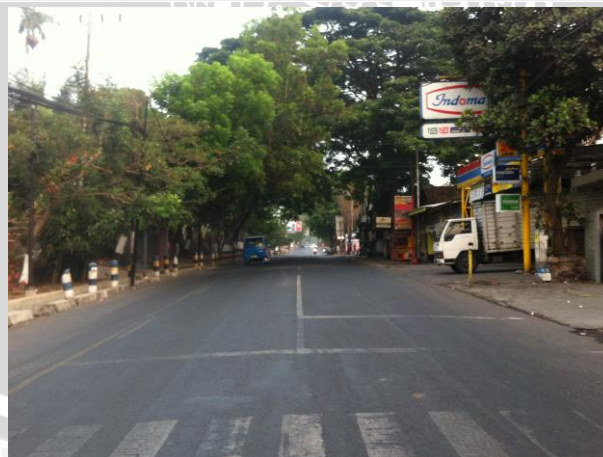
Gambar 4.10 Penampang Koridor Jalan MT. Haryono Segmen 3

Guna lahan pada segmen 3 didominasi oleh guna lahan pendidikan dan perdagangan jasa serta kantor pelayanan umum yakni kantor PLN. Kebanyakan perdagangan jasa yang ada adalah fasilitas warung makan serta terdapat Indomaret. Lebar jalur pejalan kaki pada segmen 3 adalah 1,7 meter di zona A serta terdapat halte/ *shelter* dan terdapat saluran drainase terbuka. Sama seperti di segmen 1 dan 2, penyediaan jalur pejalan kaki di zona B masih belum ada dan pejalan menggunakan bahu jalan untuk berjalan.

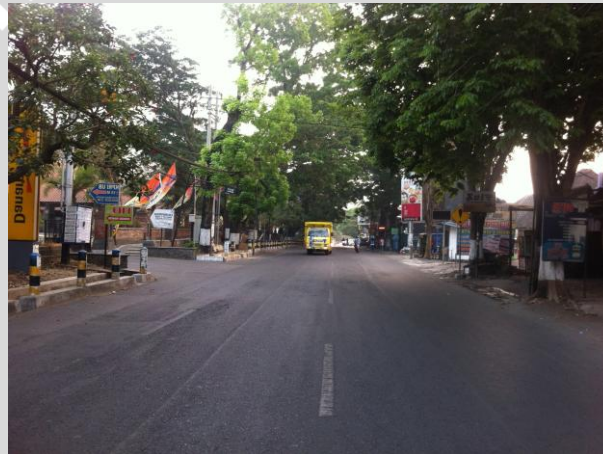
Pada segmen 4 guna lahan yang ada di sekitar adalah pendidikan, perdagangan jasa dan perumahan yakni rumah kost. Pada segmen 4 ini terdapat KPRI yang berada di kawasan pendidikan Universitas Brawijaya. Jalur pejalan kaki yang ada di segmen 4

memiliki lebar 1,7 meter yang terdapat di zona A dengan saluran drainase terbuka. Sementara pada zona B belum terdapat jalur pejalan kaki yang mana pejalan menggunakan bahu jalan untuk jalur pejalan kaki.

Gambar 4.11 Penampang Koridor Jalan MT. Haryono Segmen 4
 Sumber: Hasil Survei, 2015

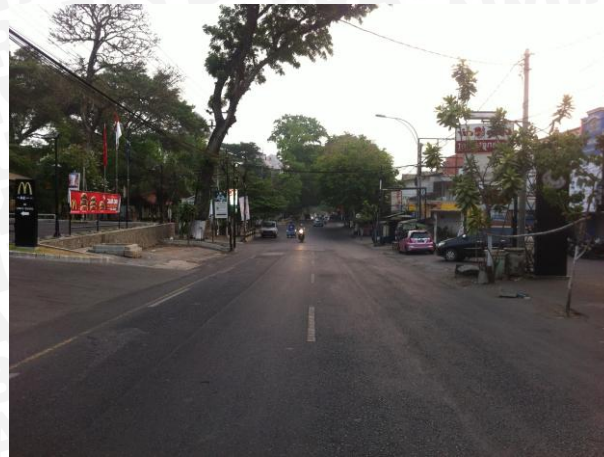
Guna lahan di semen 5 didominasi oleh guna lahan perdagangan dan jasa, hampir seluruh guna lahan disekitar segmen 5 adalah perdagangan dan jasa dimana terdapat Mc Donalds, Indomaret point dan juga ruko, selain itu juga terdapat fasilitas Bank BRI . Pada segmen 5 sebenarnya terdapat jalur pejalan kaki pada zona B dengan lebar 1,5 meter, namun jalur tersebut terhalang oleh pedagang kaki lima serta pepohonan sehingga pejalan kaki masuk hingga bahu jalan untuk berjalan kaki, sementara pada zona A juga terdapat jalur pejalan kaki dengan lebar 1,7 meter namun kondisinya terputus pada beberapa titik. Jalur pejalan kaki yang ada juga sering dimanfaatkan sebaga tempat parkir terutama pada titik didepan Mc Donalds dan Indomaret Point.

Gambar 4.12 Penampang Koridor Jalan MT. Haryono Segmen 5
 Sumber: Hasil Survei, 2015

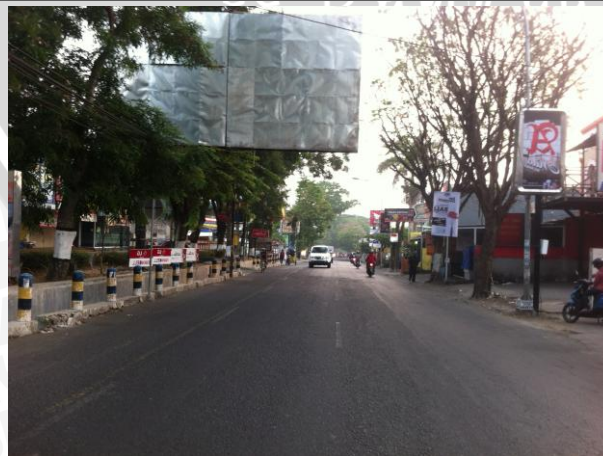
Gambar 4.13 Penampang Koridor Jalan MT. Haryono Segmen 6

Pada segmen 6 guna lahan juga didominasi oleh perdagangan dan jasa, dimana perdagangan jasa disini terdapat pada 2 ruko yakni ruko pertokoan Dinoyo serta ruko Pertokoan *Dinoyo Town Square* (Ruko DITAS). Pada ruko Dinoyo juga terapat fasilitas pendidikan informal yakni Royal. Untuk jalur pejalan kaki pada segmen 6 di zona A belum terdapat jalur pejalan kaki, sementara ununtuk zona B sudah terdapat jalur pejalan kaki dengan lebar 1,5 meter namun jalur tersebut tertutup dengan banyaknya kendaraan parkir serta terputus dibeberapa titik. Untuk saluran dranase terdapat di zona dengan saluran drainase terbuka.

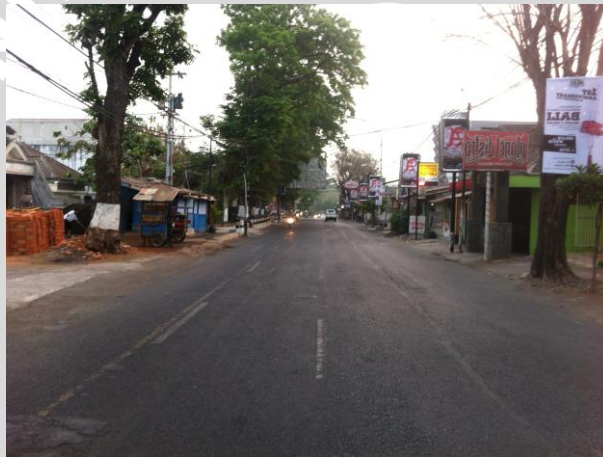
Gambar 4.14 Penampang Koridor Jalan MT. Haryono Segmen 7

Guna lahan pada segmen 7 didominasi oleh perdagangan jasa yang terdiri dari bengkel, toko bangunan, cafe serta beberapa toko pakaian dan aksesoris. Jalur pejalan kaki di segmen 7 terdapat pada zona A dengan lebar 1,7 meter namun jalur tersebut terhalang oleh adanya PKL yakni tukang tambal ban serta tumpukan material dari toko bangunan yang ada di segmen 7 tersebut, pada zona A juga terdapat saluran drainase tertutup. Sementara pada zona B belum terdapat jalur pejalan kaki sehingga pejalan memasuki bahu jalan untuk berjalan.

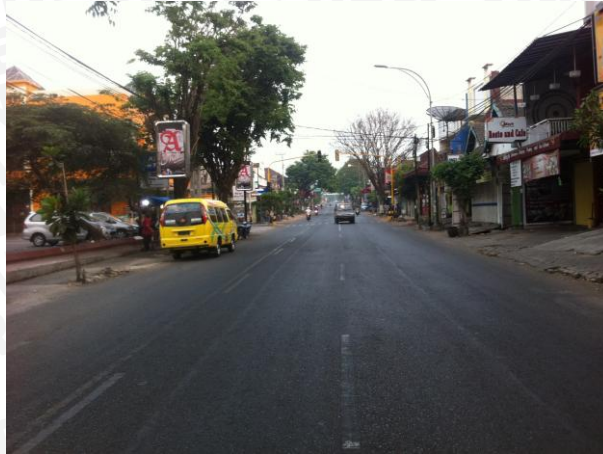
Pada segmen 8 ini terdapat ruko dan pertokoan persada dimana guna lahan yang ada didominasi oleh perdagangan dan jasa. Hampir seluruh guna lahan ada merupakan peruntukan perdagangan dan jasa. Pada segmen 8 terdapat jalur pejalan kaki pada zona A dimana lebar yang ada adalah 1,7 meter dengan drainase tertutup. Namun, jalur pejalan kaki yang ada pada zona A sering terhambat dengan banyaknya PKL yang berjualan di atas trotoar. Sementara pada zona B belum terdapat jalur pejalan kaki yang membuat pejalan kaki masuk ke bahu jalan untuk melakukan pergerakan.

Gambar 4.15 Penampang Koridor Jalan MT. Haryono Segmen 8
Sumber: Hasil Survei, 2015

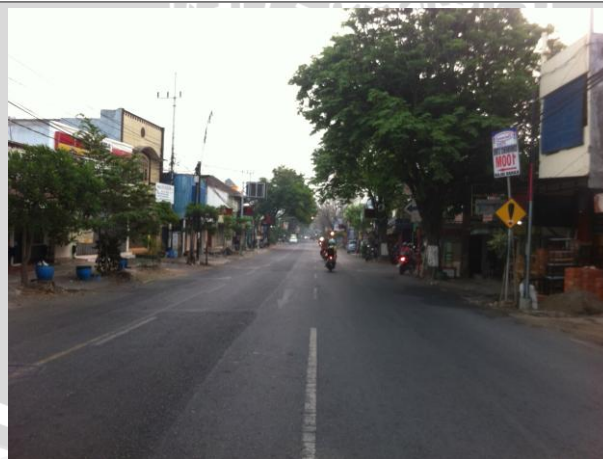
Gambar 4.16 Penampang Koridor Jalan MT. Haryono Segmen 9
 Sumber: Hasil Survei, 2015

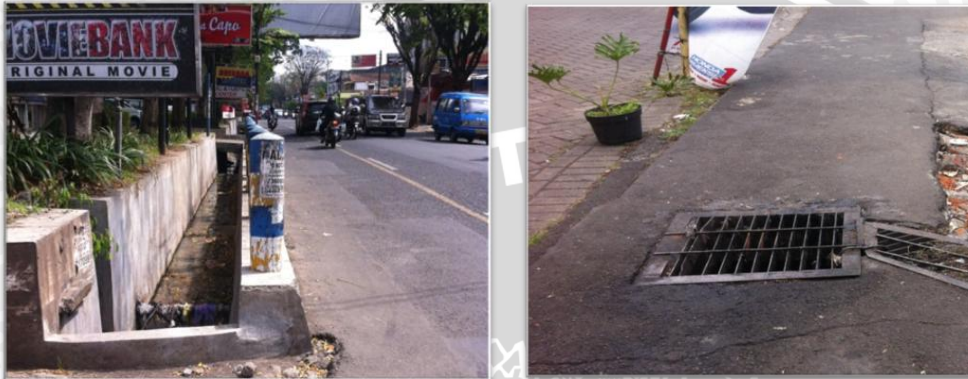
Gambar 4.17 Saluran Drainase Terbuka dan Tertutup di Koridor Jalan MT. Haryono

Koridor Jalan MT. Haryono telah dilengkapi dengan saluran drainase, namun kondisi saluran tersebut buruk, dimana masih belum dapat bekerja secara maksimal dan dipenuhi dengan sampah. Tabel 4.11 menjelaskan analisis saluran drainase di Koridor Jalan MT. Haryono.

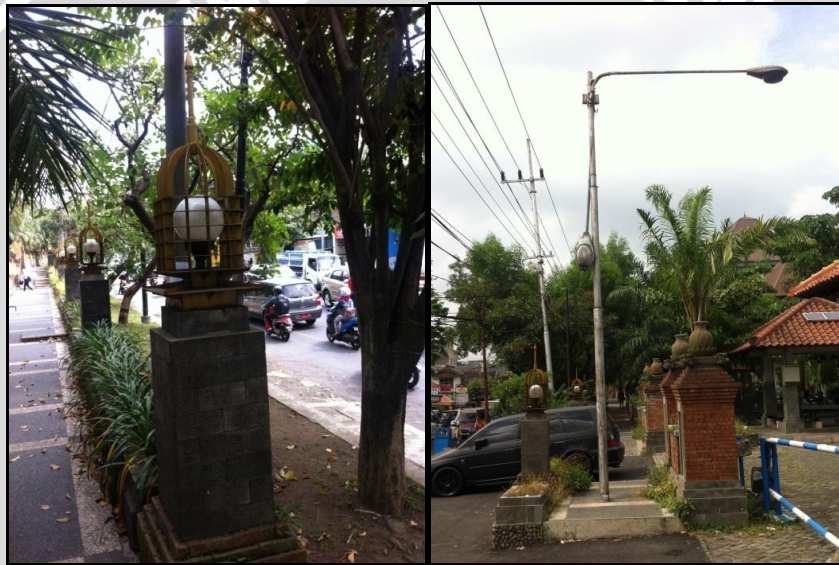
Gambar 4.18 Kondisi Lampu Penerangan di Koridor Jalan MT. Haryono

Salah satu fasilitas pelengkap jalur pejalan kaki adalah lampu penerangan yang berfungsi memberikan penerangan pada pejalan kaki, terutama pada saat malam hari. Pada beberapa titik di Koridor Jalan MT. Haryono sudah memiliki lampu penerangan khusus untuk pejalan kaki teruama di daerah sekitar kampus Universitas Brawijaya.

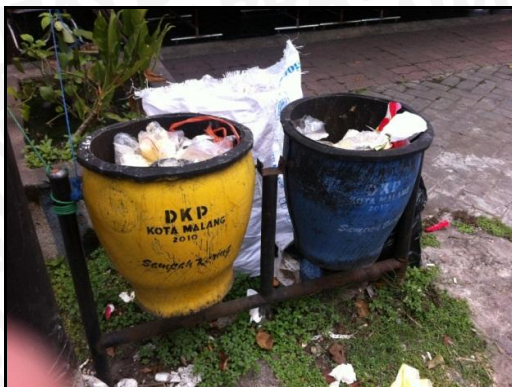
Gambar 4.20 Kondisi Tempat Sampah di Koridor Jalan MT. Haryono
Sumber: Hasil Survei, 2015

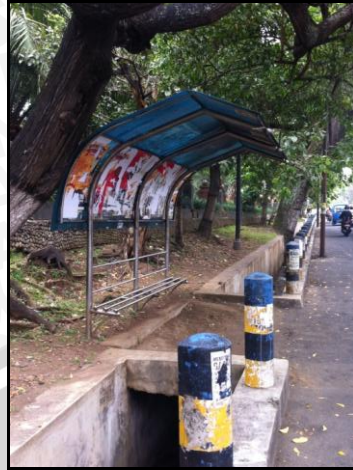
Gambar 4.23 Kondisi Halte/Shelter di Koridor Jalan MT. Haryono
Sumber: Hasil Survei, 2015
