## あと施工アンカーの長期荷重強度に及ぼす施工不良の影響に関する研究

### Study on Effects of Miss-execution on Concrete Construction Anchor under Long Term Loading

松下 吉男\* 香取 慶一\* 平田 昭彦\*\* 柴田 大樹\*\*

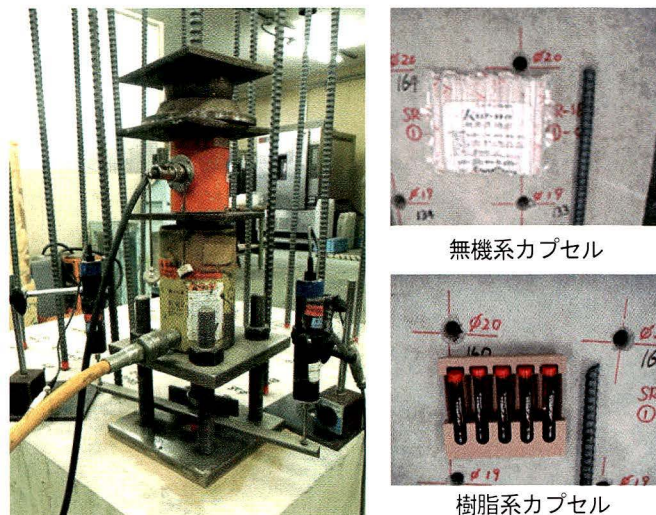
写真-1 試験装置と各種アンカー

使用した試験装置と2種類のアンカーを写真-1に示す。

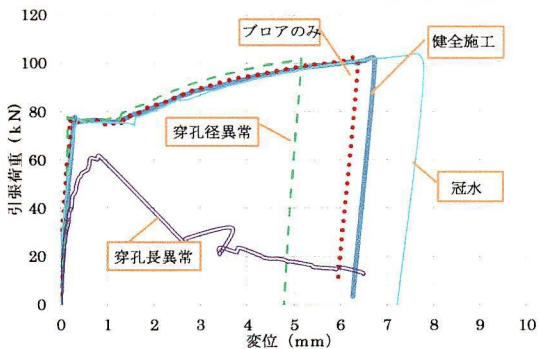
図-1 無機系カプセル

実験結果を表-2、図-1、図-2に示す。

健全施工においても施工不良においても、無機系カプセルの方が鉄筋の伸びる割合が大きく、拔出し量が少なかった。フロアのみと穿孔径異常は、健全施工と荷重、変位ともに近い結果を示した。無回転打設では、攪拌不足の影響により、耐力が非常に低い上、ほとんどが拔出しであった。穿孔長異常においては、無機系カプセルと樹脂系カプセルともに同じ程度の影響を受けたことが分かった。冠水においては、樹脂系カプセルの方が水による影響を受けやすく、拔出し量が多かった。

- イ) 無機系カプセルの方が荷重に対する変位が少なく、樹脂系カプセルの方が施工不良に対するばらつきが生じやすい。
- ロ) 穿孔径異常では最大荷重にあまり違いがないのに対し、穿孔長異常では十分な耐力が発揮されないことから、穿孔の際は径よりも長さの方が重要であると考えられる。
- ハ) 無回転打設では耐力が非常に低いことから、攪拌不足による影響が大きいと考えられる。
- ニ) あと施工アンカーの打設に関しても、ひび割れにおけるエポキシ補修は有効である。
- ホ) ひび割れ付近に打設したアンカーは、長期荷重時では、ひび割れ幅よりひび割れからの距離の方が影響を受けやすい。これは、エポキシ補修の有無に関わらない。
- ヘ) ひび割れ上に打設したアンカーの耐力は、ひび割れ幅が大きいほど小さくなる。
- ト) 健全施工と大きな差を示さなかったものもあるが、耐力の発揮にばらつきが多いことから、施工不良が起きないように注意すべきである。

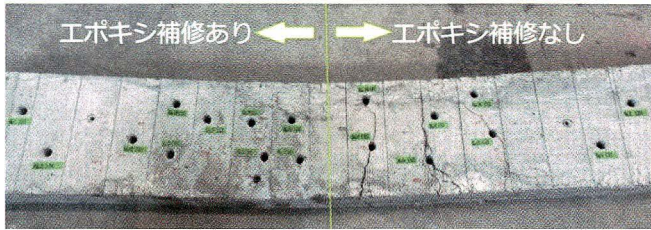
写真-2 ひび割れ状況と打設位置

コンクリート打設から14日後に、この試験体に、曲げひび割れだけを入れるため、支点間隔を550mmとして4点曲げで梁曲げを行った。その際の最大ひび割れ幅は7.5mmだった。その後、躯体の左半分のひび割れにエポキシ補修を施した。

ひび割れの状況とアンカーの打設位置を記したものを写真-2に示す。

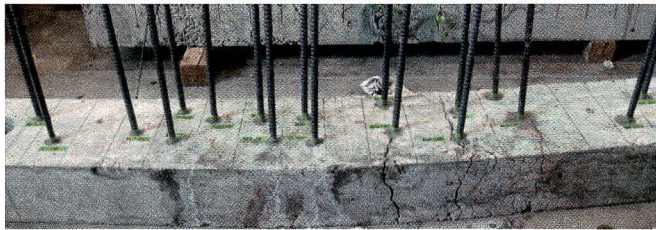
写真-3 施工状況

本節の実験では、穿孔長を 130mm として打設を行った。また、全てのアンカーにおいて、母材穿孔・孔内清掃・カプセル挿入・アンカー筋の埋め込みの順に従い、健全施工を行ったが、No.11 と No.13 に関しては、ひび割れ上のため施工が難しく、打設のし直しを行った。施工状況を写真-3に示す。

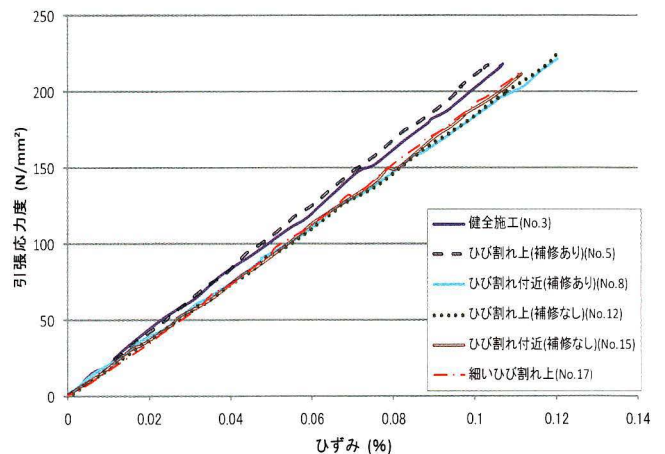
図-4 長期荷重時の各条件下の応力度-ひずみ関係

長期荷重時の実験結果を表-4と図-4に示す。

エポキシ補修を行ったひび割れ付近、エポキシ補修を行っていないひび割れ上、ひび割れ付近、細いひび割れ上に打設したアンカーは健全施工よりひずみが大きく、エポキシ補修を行ったひび割れ上のは、健全施工よりもひずみが小さかった。また、どの条件下でも応力度が約 225N/mm<sup>2</sup> に対し、ひずみが約 0.1~0.12% という結果となり、大きな差は生じなかった。

計算におけるひずみと実験によるひずみの比較に関しては、健全施工では最大でも 0.008% の誤差であったのに対し、施工不良箇所に打設したアンカーでは、最大で 0.027% と誤差の度合いが大きい上、ばらつきが生じた。

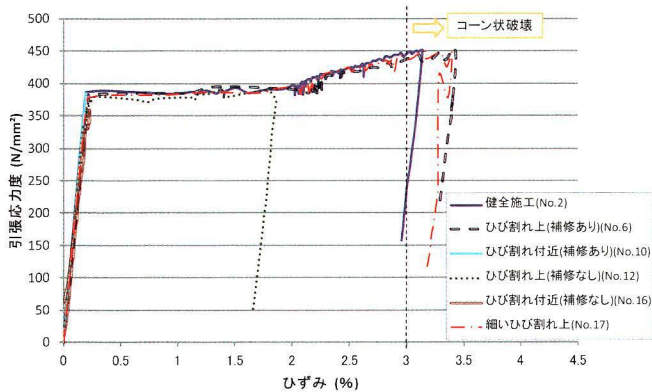
図-5 破壊荷重時の各条件下の応力度—ひずみ関係

破壊荷重時の実験結果を表-5 と図-5 と図-6 に示す。アンカーの耐力がひび割れ幅による影響を受けたことにより、打設した箇所ひび割れ幅が大きいほど、変位やひずみの値は小さくなった。

しかし、細いひび割れ上においては、健全施工と同等程度の結果が得られ、ひび割れによる影響はあまり受けていない。健全施工においても、ひずみが3%、変位が4mmを超えるとコーン状破壊を起こし、耐力が低下した。

エポキシ補修を行ったひび割れ上と細いひび割れ上に打設したアンカーにおいては、健全施工と比べ、破壊後のひずみが0.4%程度、変位が1~2mm程度大きくなっている。

ひび割れ付近に打設したアンカーの応力が最大となった際のひずみと変位が他のものより小さかった。この理由として、躯体内部の見えないひび割れによる影響を受けたからだと考えられる。
