**ANALISIS KEGAGALAN SEAL STRIPS STAINLESS
STEEL 310S PADA RING SEGMENT COBALT
BASE SUPERALLOYS DZ40M KOMPONEN TURBIN
GAS PT. XYZ**

DEPARTEMEN TEKNIK MATERIAL
Fakultas Teknologi Industri
Institut Teknologi Sepuluh Nopember
2018

**FAILURE ANALYSIS OF SEAL STRIPS
STAINLESS STEEL 310S AT RING SEGMENT
COBALT BASE SUPERALLOYS DZ40M ON
GAS TURBINE COMPONENT IN PT. XYZ**

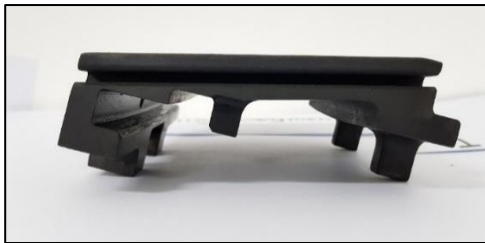
Gambar 2.2 Ring Segment (Sumber: Dokumen Pribadi)

Ring segment adalah suatu komponen yang terletak pada turbin yang berfungsi sebagai penahan fluida agar terjaga dalam kompresor.

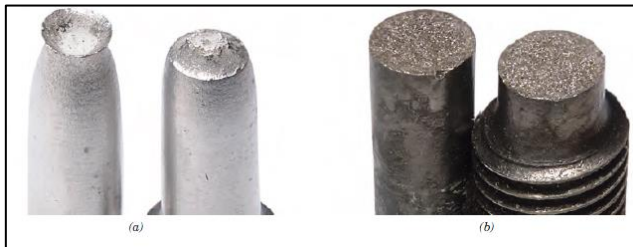
Gambar 2.14 Penampakan (a) Patah Ulet (*Cup and Cone*) pada Aluminium, dan (b) Patah Getas pada Mild Steel (Callister, 2007)

Pada skala makro, patah ulet ditunjukkan dengan adanya perubahan ketinggian yang nyata sepanjang penampang potongan melintang dari benda, biasa dikenal dengan istilah *shear lips*.

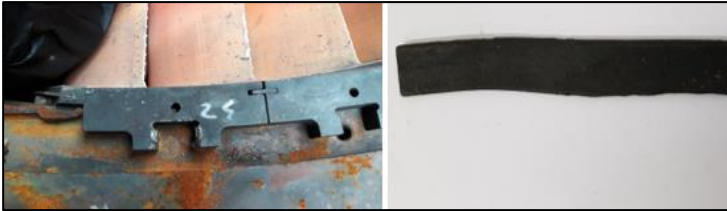
Pada bulan Desember 2017 ditemukan material *seal strips* dan *ring segment* liner pada turbin gas PT. XYZ yang diperlihatkan pada Gambar 3.2 (a) dan pada Gambar 3.2 (b) merupakan *seal strips* dalam kondisi belum dipasang dilepas.

Gambar 3.2 (a) Sistem *Ring Segment* pada Turbin Gas, (b) *Seal Strips*

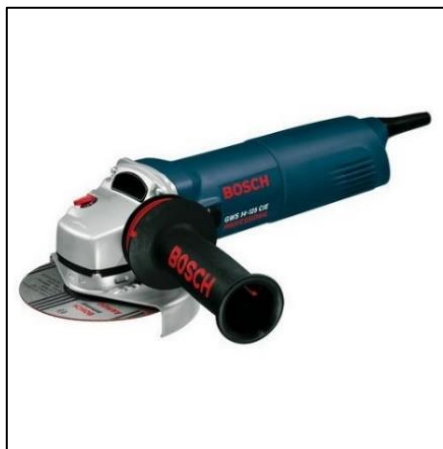
Gambar 3.3 Mesin *Hand Grinding*

Digunakan untuk memotong spesimen uji.

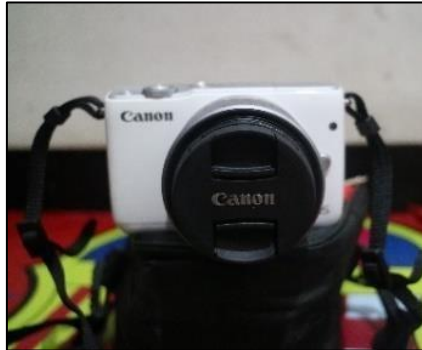
Gambar 3.4 Kamera Digital

Digunakan untuk mendapatkan informasi kegagalan / keausan secara makro dan dokumentasi selama penelitian. Kamera yang digunakan adalah merk Canon dengan tipe kamera mirrorless seperti pada Gambar 3.4.

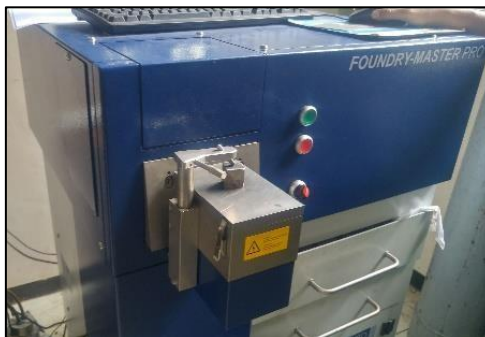
Gambar 3.5 Mesin OES

Mesin OES (Optical Emission Spectroscopy) menggunakan alat Foundry-Master PRO untuk mengetahui komposisi kimia penyusun dari material *ring segment* dan *seal strips*.

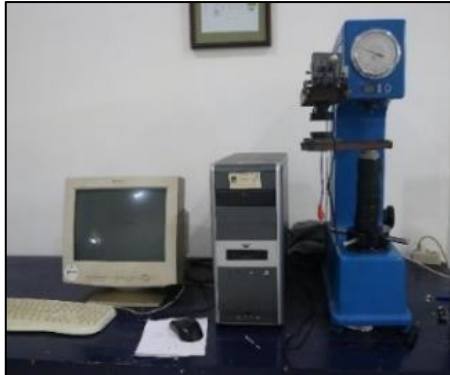
Gambar 3.6 *Universal Hardness Tester*

Digunakan Universal Hardness Tester HBRV 187.5A untuk mengetahui nilai kekerasan dari material uji. Mesin uji kekerasan ditunjukkan pada Gambar 3.7.

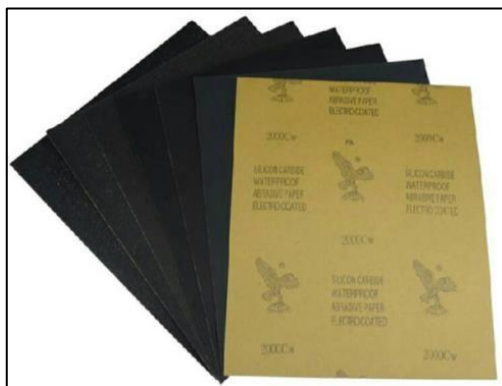
Gambar 3.7 *Abrasive Paper*

Digunakan amplas merk Fujistar untuk menghaluskan permukaan material saat preparasi pengujian struktur mikro dengan grade 60 hingga 2000.

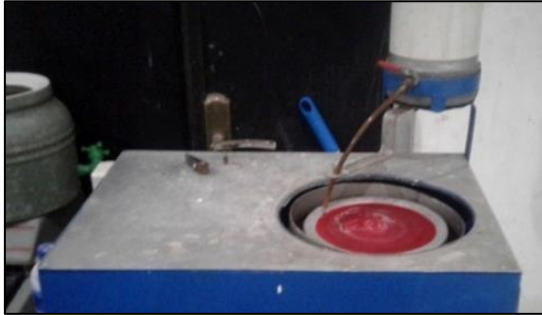
Gambar 3.8 Mesin Polish

Digunakan untuk preparasi pengujian mikroskop optik.

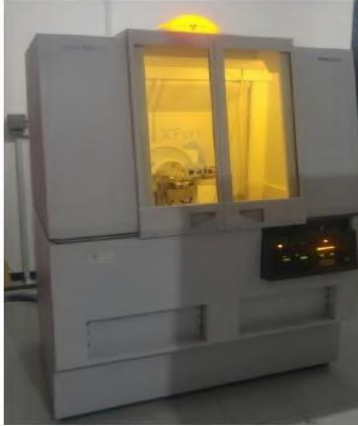
Gambar 3.10 Mesin Pengujian XRD

Menggunakan alat *Pan Analytical* XRD untuk mendapatkan informasi terkait senyawa yang terbentuk setelah proses perlakuan panas yang diberikan pada spesimen uji. Mesin *X-Ray Diffractometer* ditunjukkan pada Gambar 3.11.

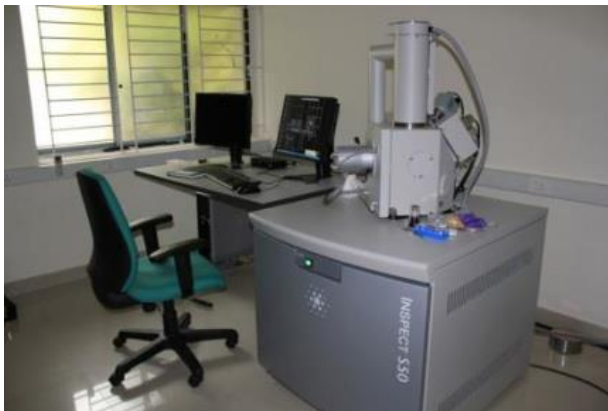
Gambar 3.11 Mesin Pengujian SEM

Pengujian SEM dilakukan untuk mengetahui informasi yang terdapat pada permukaan patahan suatu material. Pengujian ini dilakukan di Departemen Teknik Material dengan alat yang ditunjukkan pada gambar dibawah.

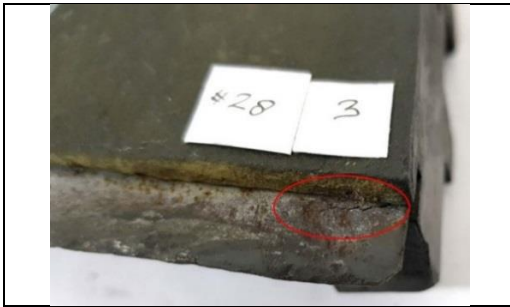
Gambar 4.3 Pengamatan pada Seal Strips Kode 28 yang Mengalami Kegagalan

Pada pengamatan makrostruktur, terlihat bahwa material *seal strips* yang mengalami perubahan perubahan dimensi. Gambar 4.3 menunjukkan adanya retakan pada komponen material *seals trips* kode 28 serta *seal strips* kode 31 yang mengalami *fracture*. Hal ini dapat dikarenakan material tersebut mengalami

pembebanan secara terus-menerus dari material *ring segment* serta beban korosi yang dialami oleh material *seal strips* tersebut. Patahan diakibatkan pembebanan lanjut dari *ring segment* yang menerima beban kejut sehingga mengalami *fracture*. Terlihat pada seluruh sampel uji mengalami pengelupasan lapisan permukaan material atau disebut dengan *scaling* dan pengerakan hingga timbul deposit. Pengamatan ini dilakukan dengan metode pengujian SEM. Selain itu retakan yang terjadi karena adanya *corrosion* yang menjadi takikan atau pemusatan beban mekanik. Retakan tersebut dimulai dari area awal retak (*initiation crack*) yang kemudian terjadi perambatan retak (*propagation crack*).

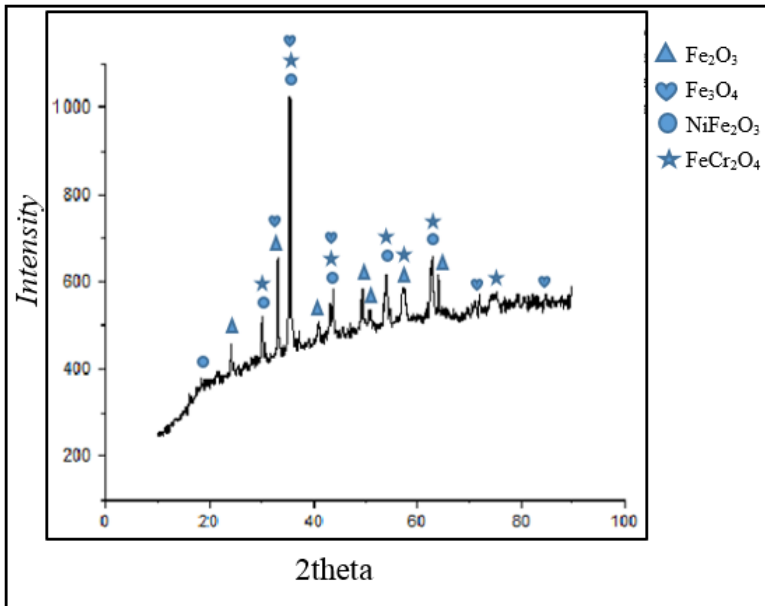
Gambar 4.15 Grafik Hasil Uji XRD Seal Strips Kode 31

Selanjutnya deposit diidentifikasi dengan metode pengujian XRD, material *seal strips* didapatkan beberapa deposit-deposit antara lain yaitu Fe_2O_3 (Reff number 01-089-2810) dengan score 50, NiFe_2O_3 (reff number 00-006-0532) dengan score 31, Fe_3O_4 (reff number 96-900-4) score 30, FeCr_2O_4 (reff number 00-003-0864) dengan score 30 dan NiFe_2O_4 (reff number 01-087-2337) dengan score 38. Pada pengujian XRD ini menggunakan aplikasi HighScore Plus untuk mendapatkan data dari deposit-deposit tersebut. Untuk klarifikasi lebih lanjut, dilakukan pengujian EDX untuk melihat komposisi unsur yang berada di permukaan material *seal strips*. Terlihat bahwa unsur O pada permukaan material *seal strips* yang dominan. Hal ini dibuktikan dengan persentase O yang tinggi pada setiap kode *seal strips* di hasil pengujian EDX yang menunjukkan adanya oksidasi.
