# THE FAÇADES ALONG THE CASSARO IN PALERMO: HISTORICAL-BUILDING CHARACTERIZATION, DEGRADATION, RESTORATION NORMS FOR INTERVENTIONS

**Giovanni Fatta \*, Tiziana Campisi, Mario Li Castri, Calogero Vinci**

Dipartimento di Progetto e Costruzione Edilizia

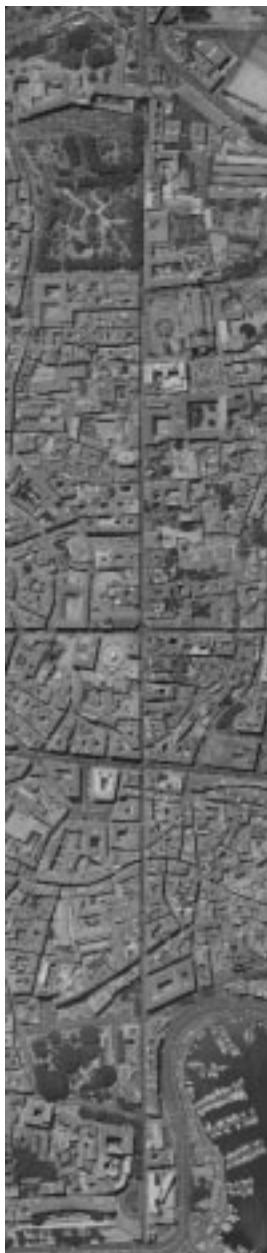
Figure 3. Orthophoto of Corso Vittorio Emanuele II.

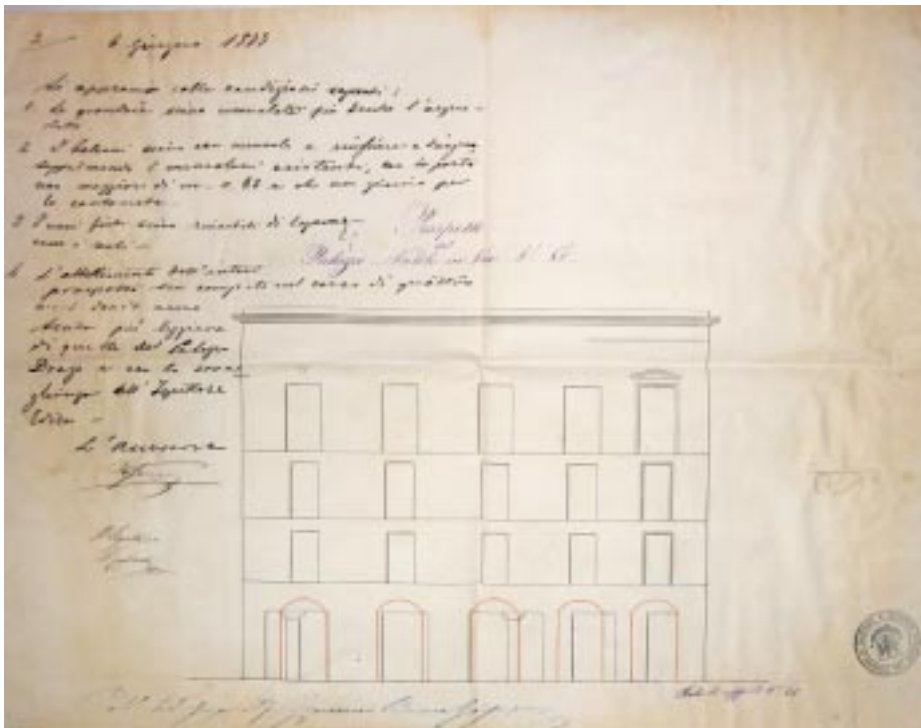
Figure 6. Regularization of late-medieval irregular openings in archive document.

Together with the few perfectly defined buildings in their exterior architecture, above all the religious ones, chronicles and pictures tell us how the palaces along the *Cassaro*, still in the middle of XIX<sup>th</sup> century, showed never finished and greatly spoiled by extensions and changes façades, although inside decorative apparatus were already accomplished since decades and centuries [19]. Modifications of ground floors for commercial use, by making narrow workshops with unpredictable openings, jarring in shape and

position comparing the remaining façade, than [...] *of the slender and airy, healthy ground floors and with a noble and imposing look as it befits to a big town* [...] [20].

Insieme ai pochi edifici perfettamente definiti nell'architettura esterna, per lo più a destinazione religiosa, le cronache e le immagini ci raccontano come i palazzi sul Cassaro ancora alla metà del XIX secolo mostrassero facciate mai ultimate e fortemente deturpate da aggiunte e trasformazioni, malgrado internamente gli apparati decorativi fossero già compiuti da decenni o da secoli. [19] Sono di quegli anni anche le modificazioni dei piani terreni a scopo commerciale, con la creazione di botteghe anguste dalle imprevedibili aperture su strada, stridenti per forma e posizione rispetto al resto della facciata, piuttosto che [...] dei pianterreni svelti ed aerati, salubri e di un aspetto nobile e grandioso quale si conviene ad una grande città [...] [20] (Figura 6).

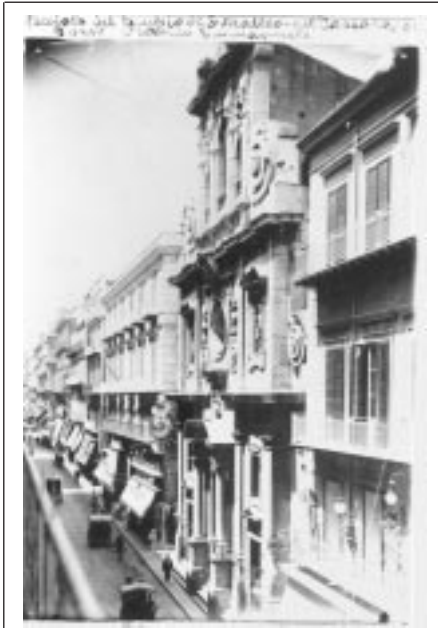
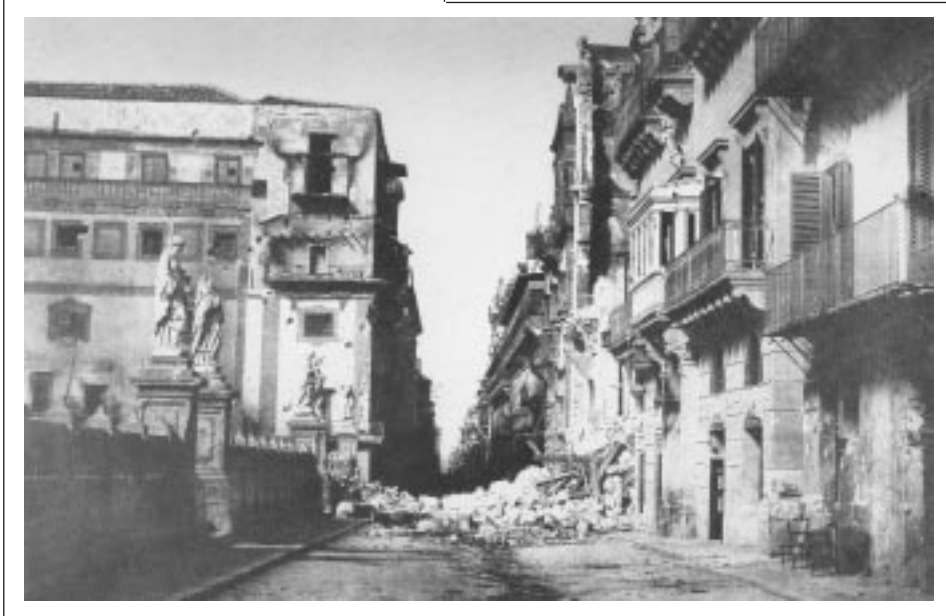
*Figures 7-8. From the previous photographic pictures to the last war it is possible to recognize the façades condition before the upsetting interventions.*

Because of the ancient and more recent planimetric and althimetric corrections, in some considerable parts of Corso Vittorio Emanuele the connections between the street and the building ground floor are deeply changed, by favouring the modifications of com-

mercial openings towards the upsetting rather than the regularization.

Per effetto delle antiche e più recenti rettifiche planimetriche ed altimetriche, in alcuni tratti di notevole entità del Corso Vittorio Emanuele sono profondamente mutati i rapporti tra la strada e l'attacco a terra di ciò che vi prospetta, favorendo le modificazioni delle aperture commerciali nella direzione dello stravolgimento piuttosto che della regolarizzazione (Figure 7-8).

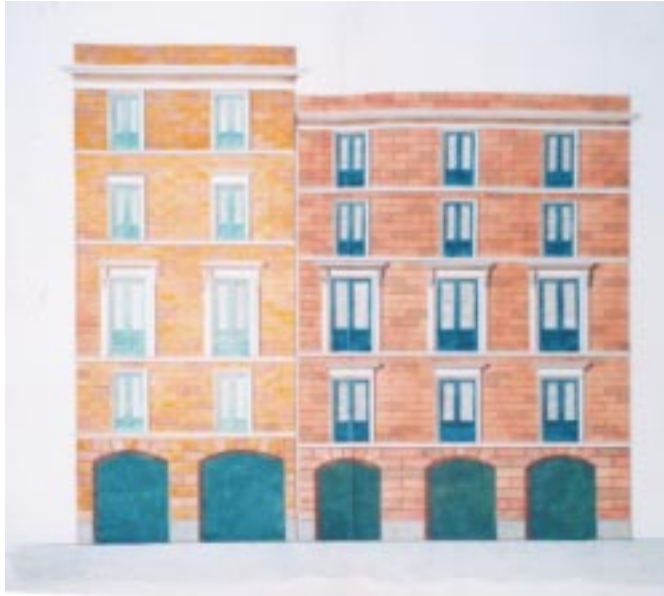
Figures 11-12. Together with the façades drawings, from the archival documents it is possible sometimes to know the project's shades of colour too.

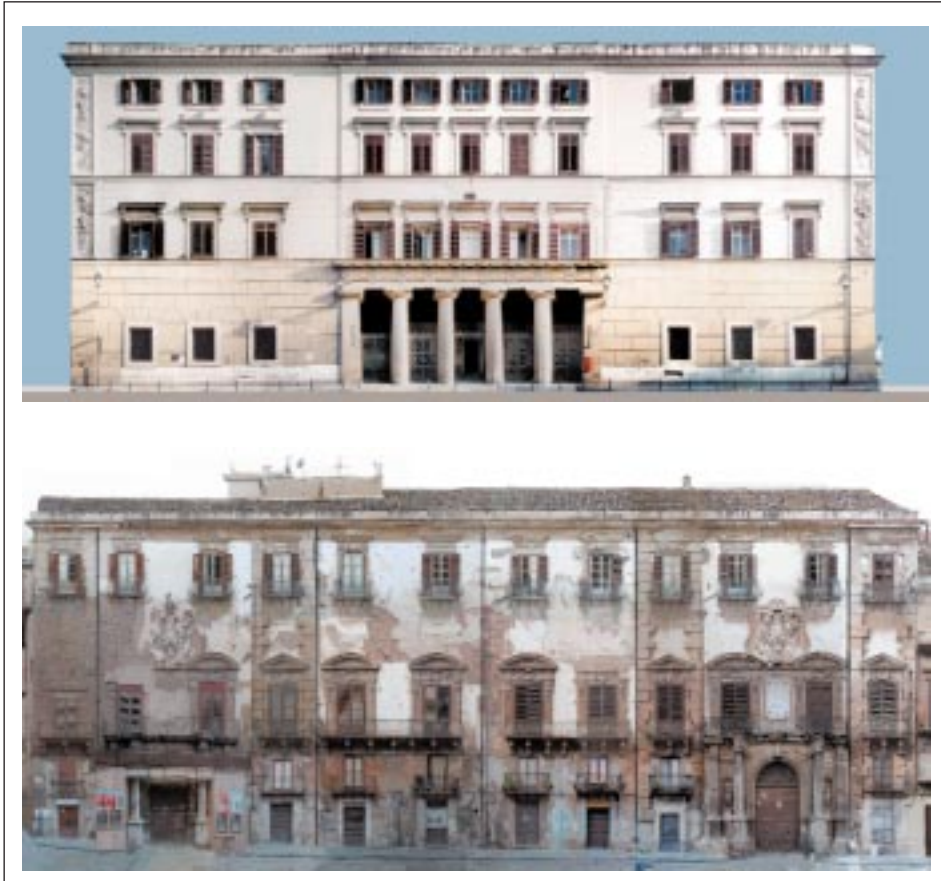
*Figures 13-14. Photomosaics of the fronts.*

The photomosaics have been made up through the straightening and the assembly of a great number of pictures, trying to do the shootings perpendicularly to the portion of the interested façade, in order to reduce their distorsions. On this purpose, we have used the opposite buildings, at different floors, where it was possible or if we had the authorization, whereas, only for one stretch of the monumental axis we had a mobile basket along the road. Each one of the consequent unitary pictures, despite the strains for the embedded or projection parts and some ineliminable inaccuracy in the junction of photogramms, has been reported at the opportune scale on the geometric survey. It has also allowed a sufficiently definite mapping of macroscopic alteration forms – about which we'll speak after – by the delimitation with vectors allowing a rapid evaluation of the areas for the interventions computation.

support at the resolution of 600 dpi on a scale of 1:50 and vector file with dwg format. The paper restitution is in A1 size on the scale of 1:50.

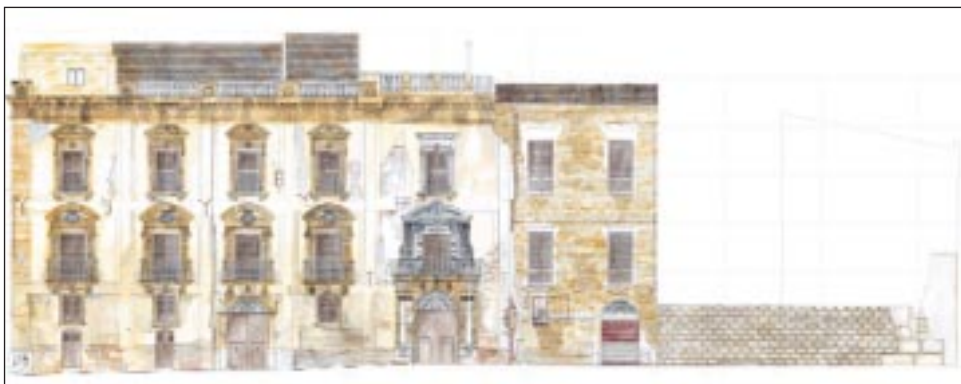
Figure 19. Watercoloured iconic representation of the actual state and of macroscopic decays at Ugo delle Favare Palace.

The representation of the actual state, that is the present decayed look of the architectural front of every building, has also been carried out by an iconic shape through an handmade watercolour technique, – as above mentioned – on digital print restitution of the geometric survey.

Such technique has allowed to represent in a quite plausible way the chromatic complexity and tones of the façades exposed to polluting and decay. This sort of representation has permitted to transpose on paper what it was directly observed at in situ or through the analysis of photomosaics, allowing a critical and analytical interpretation of the chromatic range by individuation of those zones where the original colours are less modified by decay effects.

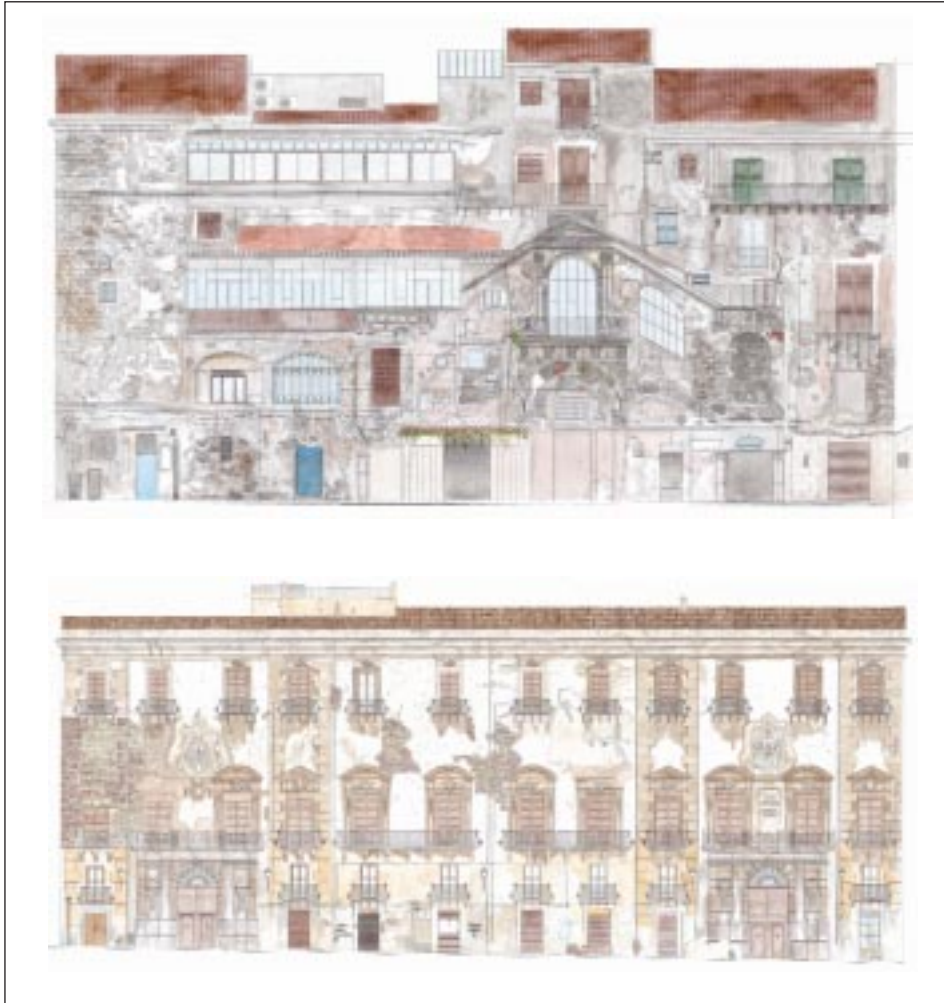
*Figures 20-21. Watercoloured iconic representation of the actual state and of macroscopic decays at Vassallo (in front of via Cala), Alliata di Villafranca palaces.*

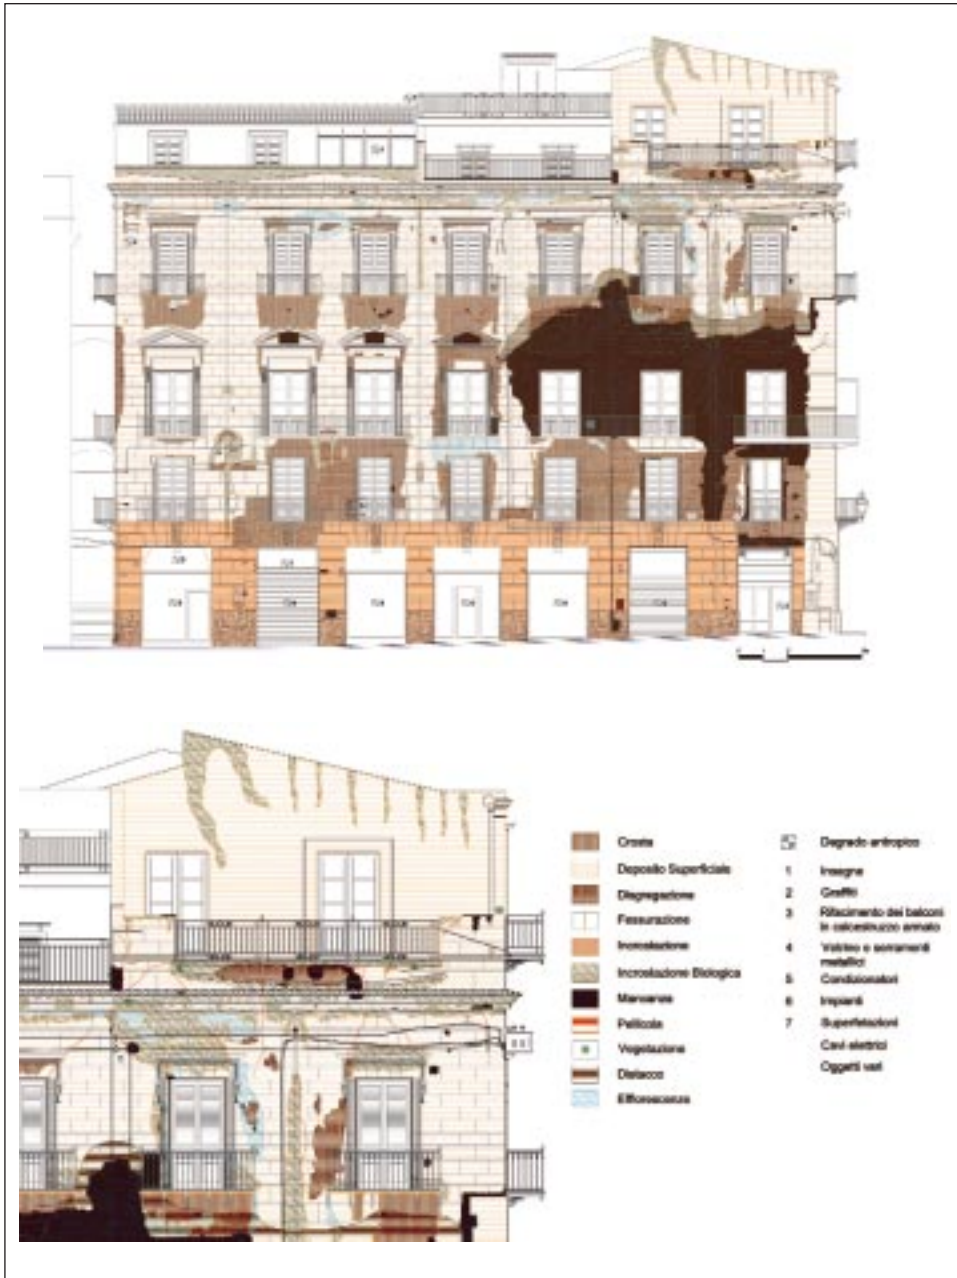
Figures 28-29. Mapping of macroscopic alteration forms/shapes.

On the graphic survey before described we outlined the decays and failures representation, carried out by using the Nor.Ma.L. lexicon, "Recommendation 1/88" (document in force at the beginning of the research, today replaced by UNI 11182/2006 *Cultural Heritage – Natural and artificial stony materials – Description of modification in shape – Terms and definitions*), by using a chromatic scale and a background drawing able to let understandable on a unique paper the range of macroscopic alterations, evident phenomenology of the fronts pathologies [21].

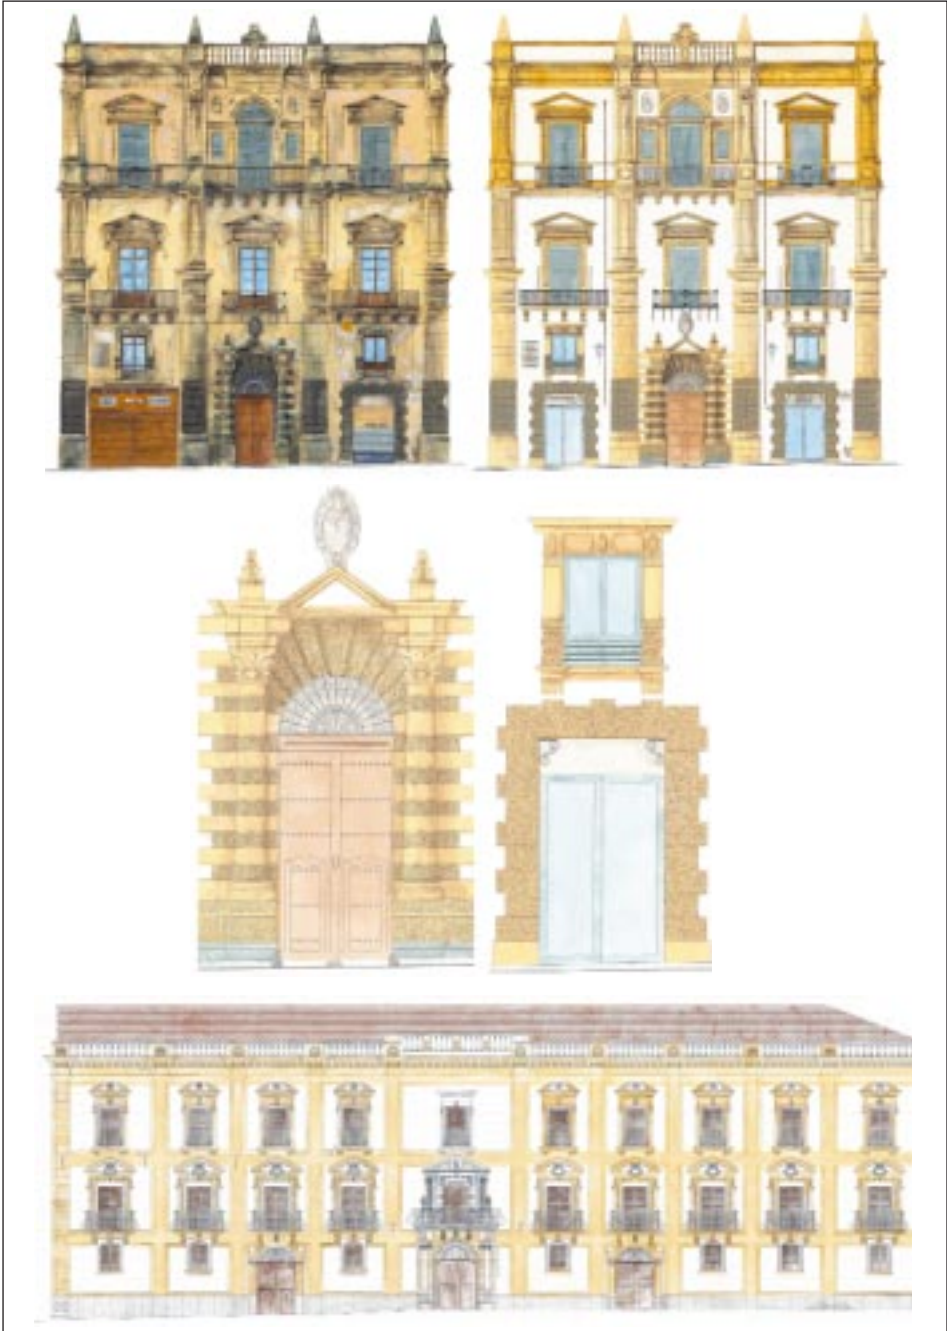
Figures 30-32. Watercoloured iconic representation of reconfiguration hypothesis of Castrone Santa Ninfa, Ugo delle Favare, Alliata di Villafranca, Vassallo Palaces (in front on via Cala), with details of openings on the exterior front.

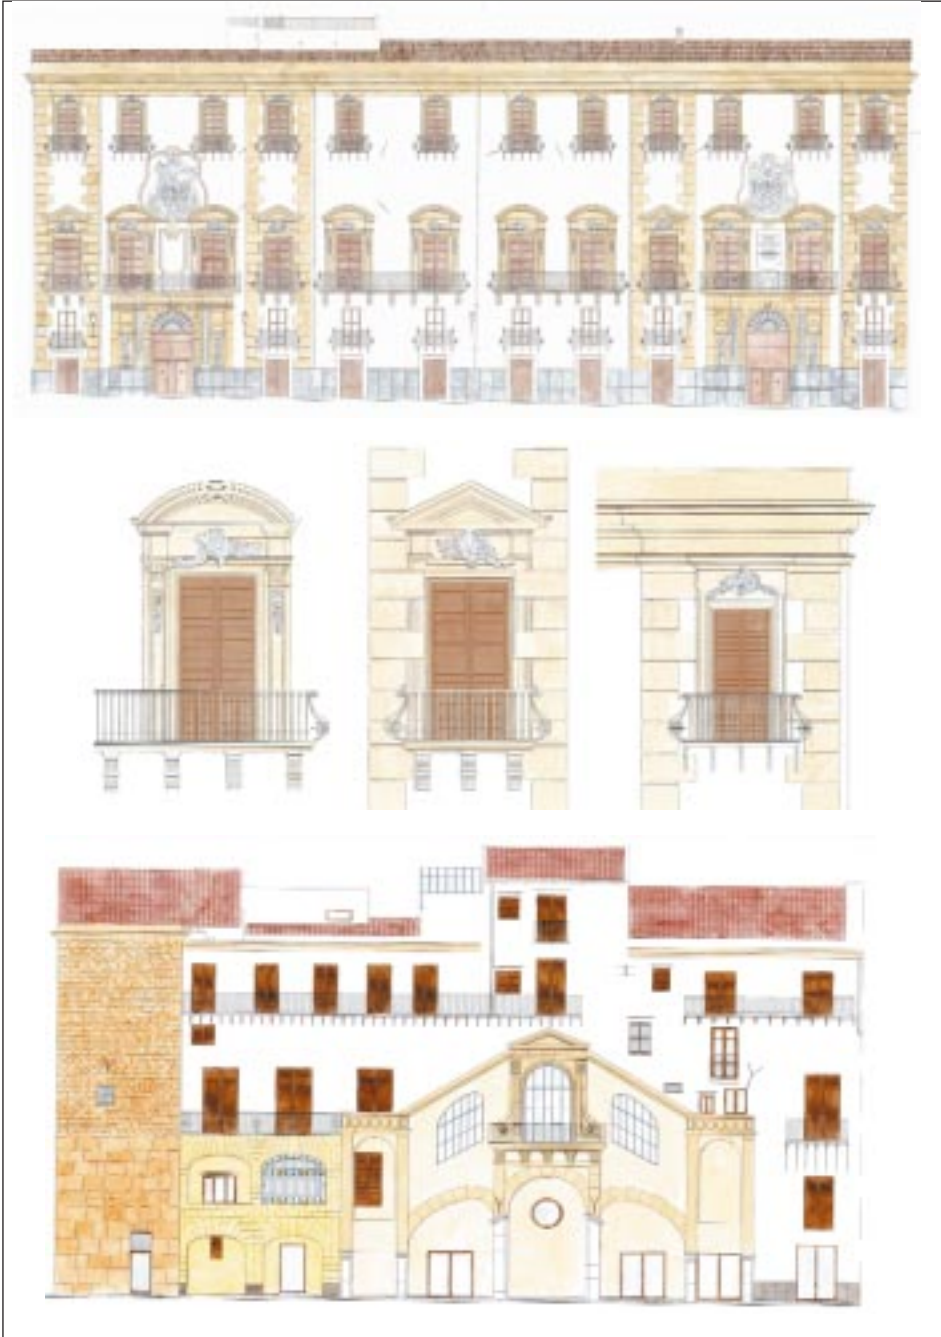
Figures 33-35. Watercoloured iconic representation of reconfiguration hypothesis of Castrone Santa Ninfa, Ugo delle Favare, Alliata di Villafranca, Vassallo Palaces (in front on via Cala), with details of openings on the exterior front.
