**CONTRIBUIÇÃO PARA A IDENTIFICAÇÃO DOS  
PRINCIPAIS FATORES E MECANISMOS DE DEGRADAÇÃO  
EM EDIFICAÇÕES DO PATRIMÔNIO CULTURAL DE  
PORTO ALEGRE**

Porto Alegre  
janeiro 2003

Dissertação apresentada ao Programa de Pós-Graduação em  
Engenharia Civil da Universidade Federal do Rio Grande do Sul,  
como parte dos requisitos para obtenção do título de Mestre em  
Engenharia na modalidade Acadêmico

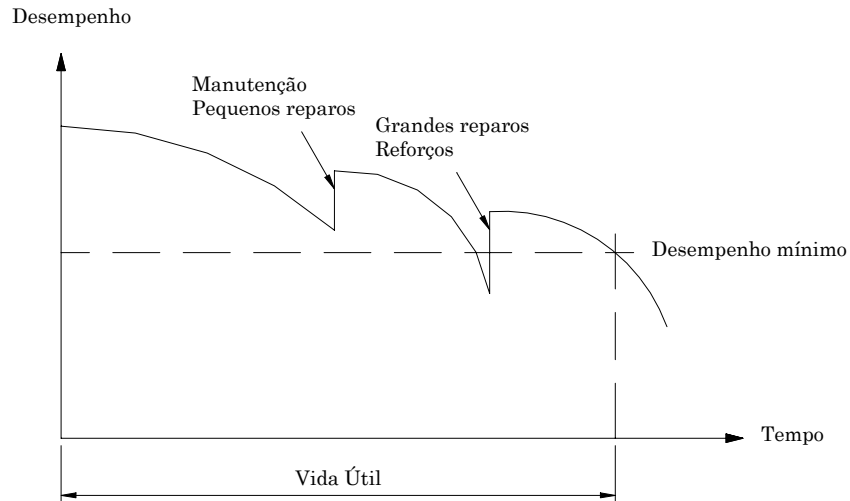
Figura 2: fases do desempenho de uma estrutura durante a sua vida útil (adaptado de COMITE EURO-INTERNACIONAL DU BETON, 1993; JOHN, 1987)

Quando a estrutura começa a perder a sua funcionalidade e segurança devido a algum tipo de deterioração, ocorre a necessidade da realização de reparos ou reforços, dependendo da gravidade da degradação. A partir de reparos sucessivos, procura-se manter as condições de uso, segurança e estabilidade da edificação. Adaptando este esquema para um universo de edificações históricas, os períodos compreendidos entre estes sucessivos reparos pode se apresentar de uma forma diferente, conforme indicado na figura 3.

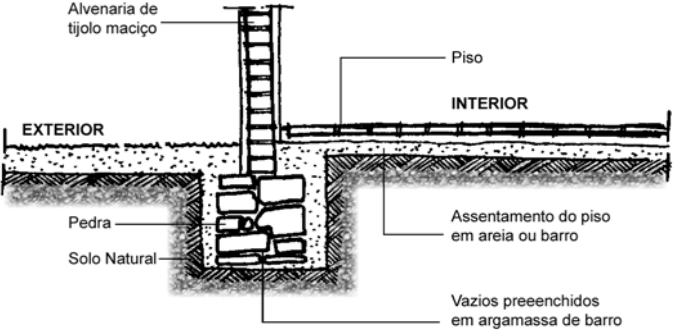
<p style="text-align: center;">- fundação em alvenaria de pedra</p>	<ul style="list-style-type: none"> <li>- superfície de apoio com resistência insuficiente (recalque) inicial;</li> <li>- recalque por sobrecargas posteriores;</li> <li>- cedimento do terreno em camadas profundas, em funções de tubulações, carreamento do solo ou mudança das condições de resistência do solo.</li> </ul>
<b>estruturas</b>	<ul style="list-style-type: none"> <li>- baldrames, pilares (esteios) ou arcos em madeira;</li> <li>- pilares e arcos de alvenaria;</li> <li>- pilares e vigas metálicos;</li> <li>- pilares, lajes e vigas em concreto armado.</li> </ul>

Elemento	Características	Exemplo	Danos
<b>fundações</b>	<ul style="list-style-type: none"> <li>- em alvenaria de pedra irregular com argamassa de barro;</li> <li>- em alvenaria de tijolos maciços com argamassa de cal;</li> <li>- estacas de madeira.</li> </ul>

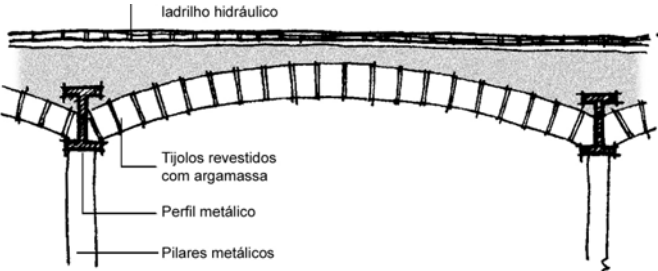
<p style="text-align: center;">- entripso sustentado por pilares e vigotas metálicas</p>	<ul style="list-style-type: none"> <li>- componentes que sofrem com tensões causadas por esforços de flexão, tração e cisalhamento;</li> <li>- elementos em madeira degradados pelas trocas de umidade, ataque de fungos e cupins;</li> <li>- estruturas metálicas apresentam danos pela corrosão química (oxidação) ou ambiental dos elementos;</li> <li>- estruturas em arco, comuns em edificações históricas, podem se deformar pelo cedimento dos apoios ou pela acomodação das alvenarias, provocando empuxos.</li> </ul>

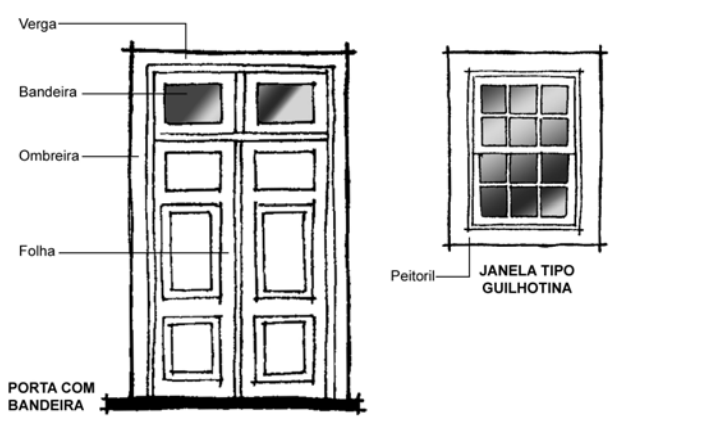
<ul style="list-style-type: none"> <li>- desgaste pelo uso, falta de manutenção, além dos agentes inerentes à madeira;</li> <li>- o desempenho das folhas é comprometido pelas ferragens oxidadas ou por defeitos na fixação. Os gradis sofrem pela oxidação dos metais e os vidros, devido a folgas no encaixe da moldura ou degradação das massas, quando não estiverem quebrados; a madeira das esquadrias pode apresentar danos pela presença de umidade, como apodrecimento por fungos e ataque de cupins, além dos efeitos de ressecamento que as trocas de umidade e calor provocam.</li> </ul>

Elemento	Características	Exemplo	Danos
<b>esquadrias</b>	<ul style="list-style-type: none"> <li>- portas: folhas em madeira;</li> <li>- ombreiras e vergas em pedra, madeira ou alvenaria; soleiras em pedra;</li> <li>- janelas: folhas em madeira; ombreiras e verga em pedra, madeira ou alvenaria; peitoril em alvenaria ou pedra;</li> <li>- vidro;</li> <li>- ferragens;</li> <li>- gradis ou balcões metálicos.</li> </ul>

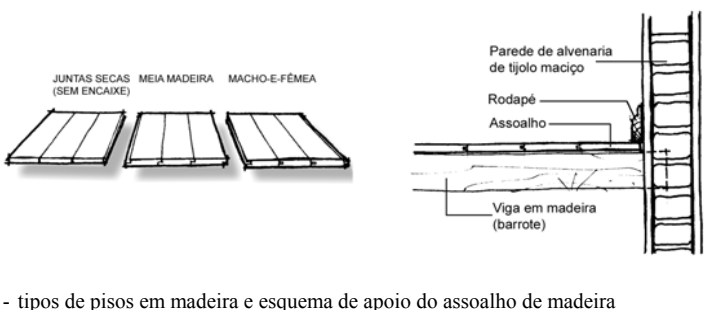
<p data-bbox="723 991 1429 1011">- tipos de pisos em madeira e esquema de apoio do assoalho de madeira</p>	<ul style="list-style-type: none"> <li>- abrasão;</li> <li>- umidade, fungos e cupins.</li> </ul>
<b>Forros</b>	<ul style="list-style-type: none"> <li>- madeira;</li> <li>- estuque;</li> <li>- gesso.</li> </ul>

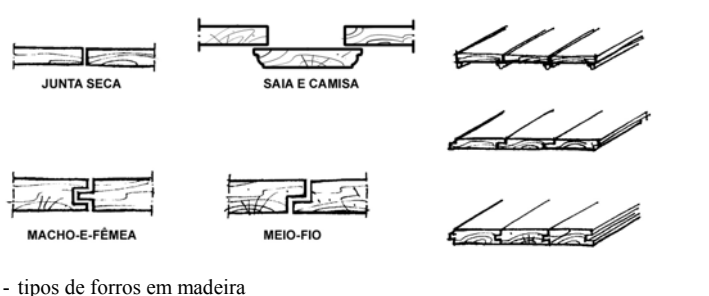
<p data-bbox="723 1294 1429 1316">- tipos de forros em madeira</p>	<ul style="list-style-type: none"> <li>- umidade, fungos e cupins.</li> </ul>

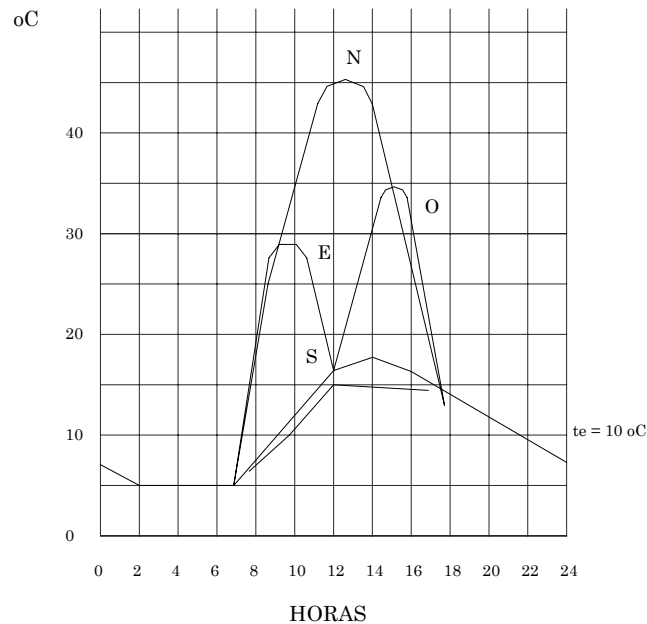
Figura 18: temperatura do ar ( $t_e$ ) e de superfícies de fachada ( $\alpha = 1$ ) correspondente a um dia de inverno, para as quatro direções em Porto Alegre (ARZTEGUI, 1984)

O fenômeno térmico provocado pela radiação solar é responsável pelo aumento da temperatura superficial dos materiais. Ao analisar os efeitos da radiação solar, deve-se considerar não somente aqueles resultantes das radiações diretas, mas também das refletidas. Não pode ser desprezado o efeito da irradiação, gerada, por exemplo, pelo armazenamento e pela condutividade térmica das paredes expostas às radiações e pela devolução deste calor ao ambiente. A irradiação varia com as características do material constituinte da superfície emissora. A cor e a reflectância do material alteram o calor radiante incluso, que causa o aumento de temperatura. Materiais de pintura preta e opaca, por exemplo, absorvem mais calor que os outros materiais. Conforme Aroztegui (1984), os materiais que compõem os planos de superfície de fachada atingem temperaturas muito mais altas do que o ar<sup>8</sup>, em função do coeficiente de absorção e reflexão das radiações solares. Considerando um coeficiente de absorção igual a 1 ( $\alpha = 1$ ), esse fenômeno pode ser ilustrado através dos gráficos apresentados nas figuras 17 e 18, correspondentes a um dia de verão e inverno, respectivamente, para as quatro direções.

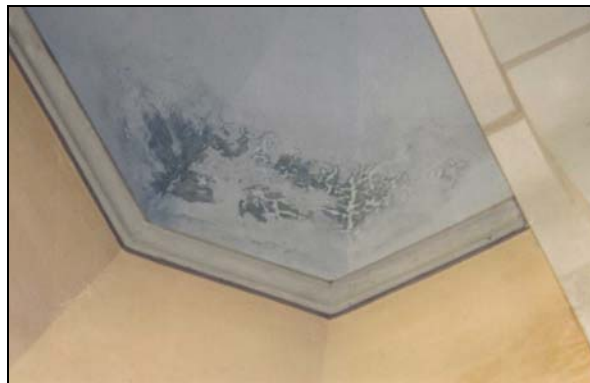
Figura 21: forro de uma cúpula com manchas de umidade por infiltração

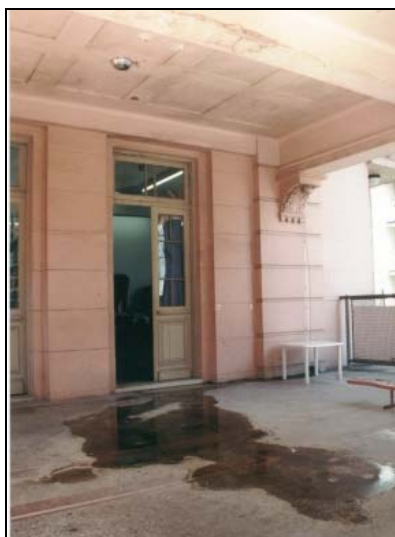
Figura 22: umidade acidental

A **umidade acidental** é proveniente de vazamentos do sistema de distribuição e/ou coleta de água da edificação (PEREZ, 1985). Trazendo este conceito para as edificações históricas, por sua vez, a presença de umidade desta natureza ocorre muito em função do descuido e da negligência na administração das águas servidas, como vazamentos não consertados e águas paradas (figura 22).

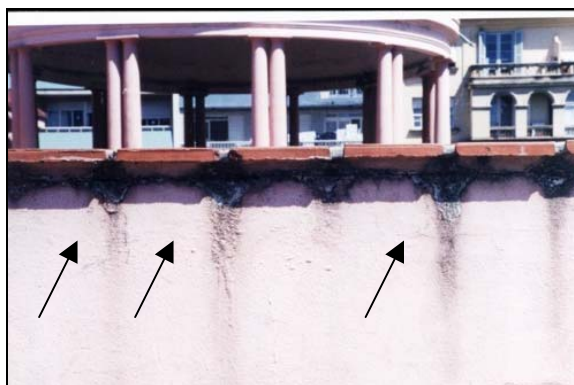
Figura 23: manchas escorridas na fachada

Nos centros urbanos, é comum o acúmulo de pó, fuligem e partículas poluentes sobre os revestimentos externos e os elementos de fachada. Este acúmulo é devido à poluição atmosférica, que Bauer (1999) classifica em função de poluentes naturais ou biológicos e dos poluentes antropogênicos. Os poluentes naturais incluem compostos de substâncias minerais, vegetais e animais. Os poluentes antropogênicos são provenientes dos gases da combustão industrial e dos veículos automotores. A sujeira, principal causadora do manchamento, pode estar simplesmente depositada, mas também pode se encontrar aderida ao revestimento, sendo a sua eliminação feita com limpeza mecânica ou química. Alguns fatores influenciam o manchamento, como os agentes climáticos, o tipo de material e as formas que compõem a fachada. A intensidade do vento faz com que este atue como dispersante ou depositante dos poluentes. O mesmo ocorre sobre áreas de fachada mais abrigadas. A sujeira aumenta ao longo do tempo, caso não sobrevenha a ação de ventos mais intensos ou uma lavagem ocasionada pela chuva. Esta lavagem, porém, acontece quando a chuva é direta sobre os planos. Quando a água restante começa a escorrer pelas fachadas, em forma de uma lâmina, esta fica sujeita às irregularidades dos paramentos, e em baixa velocidade, pode ser absorvida pelo material de revestimento ou pela camada de sujeira depositada. A água também pode produzir o arraste da sujeira, causando as manchas escorridas (figura 23).

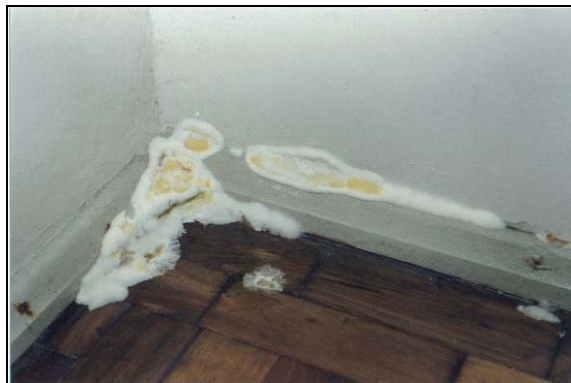
Figura 24: colônia de fungos desenvolvendo-se junto ao rodapé

Bactérias e fungos se alimentam de materiais orgânicos. Segundo Bauer (1999), os fungos e bactérias vivem na condição de parasitas, porque estão privados da função clorofiliana para absorção do carbono. Os fungos são microorganismos inferiores, aeróbios, unicelulares ou pluricelulares, que se reproduzem por esporulação. Nos fungos pluricelulares diferenciam-se duas partes: o corpo vegetativo e o corpo frutífero. As células do corpo vegetativo dispõem-se sob a forma de filamentos, somente visíveis ao microscópio, que, em seu conjunto formam uma extensa trama, o micélio. Este é o elemento desorganizador, por exemplo, da madeira, que retira o carbono dos carboidratos do tecido lenhoso pela ação de enzimas. Os esporos, produzidos pelo corpo frutífero, são pequenas partículas que são suscetíveis a germinar e formar um novo micélio quando, espalhados pelo vento, encontram um meio favorável ao seu desenvolvimento. A probabilidade de contaminação é considerável, já que os esporos são produzidos aos milhões e se disseminam com facilidade a grandes distâncias. A figura 24 ilustra o desenvolvimento de uma colônia de fungos, ocorrido em um ambiente que permaneceu fechado durante dois meses na estação do verão, período de chuvas e calor, com altas taxas de umidade relativa do ar.

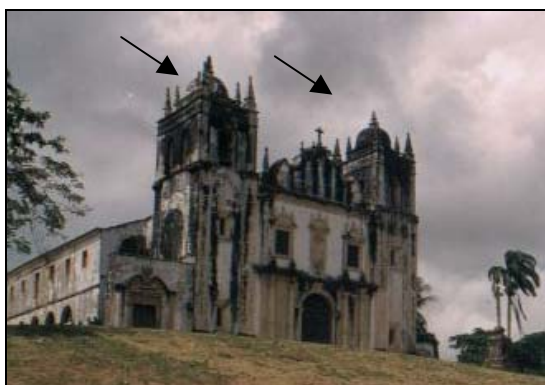
Figura 25: efeitos da presença de microrganismos e da poluição sobre as fachadas

Os principais efeitos do crescimento microbiano nas fachadas das edificações são a coloração e a aparência suja. Acrescido à presença da poluição, estes têm sido visualmente um dos danos mais marcantes nas edificações do patrimônio cultural (figura 25).

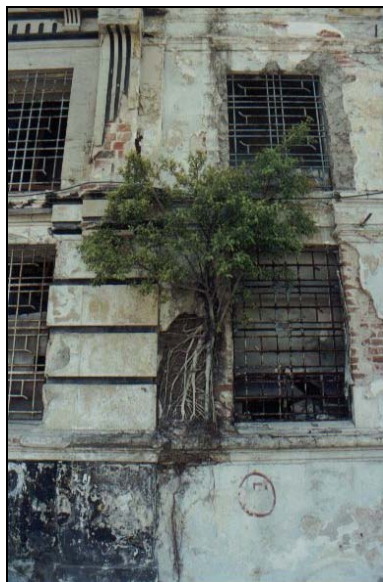
Figura 27: desenvolvimento de vegetação de médio porte sobre a fachada de uma edificação

Além disso, a queda e acúmulo de folhas e galhos de árvores próximas à edificação sobre o telhado, provocam quebra de telhas ou deslocamento das mesmas, ou ainda obstrução e entupimento de calhas e condutores, levando, nos dois casos, à incidência de umidade por infiltração.

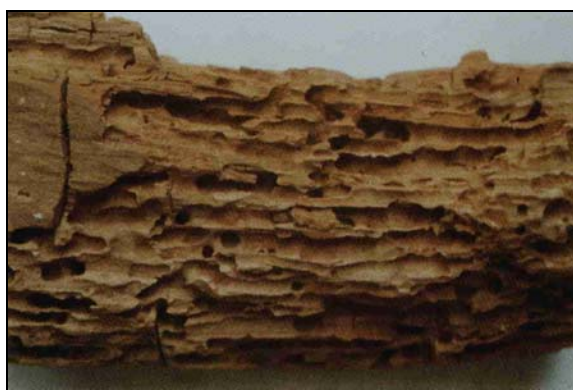
Figura 28: aspecto da madeira atacada por cupins (MERINO, 1991)

Os cupins ou térmitas são insetos de corpo mole e alongado, com coloração clara, quase branca. Vivem em aglomerações organizadas, com ninhos, colônias ou cupinzeiros. Danificam o madeiramento de estruturas e móveis. Atacam também as substâncias de origem animal e vegetal, como couro e papel. Utilizam a madeira com o duplo propósito de abrigo e subsistência, desenvolvendo-se com muita rapidez. O maior risco nas edificações antigas é que a aparência exterior dos elementos, muitas vezes, não indica a presença de cupins. Peças que parecem imunes estão, na verdade, comprometidas por estarem corroídas no seu interior. A figura 28 ilustra o aspecto de uma peça em madeira atacada por cupins.

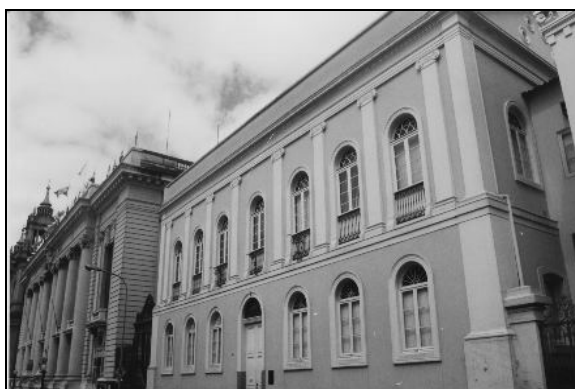
Figura 30: Antiga Provedoria Real da Fazenda, 2002

Apesar de ter sofrido várias intervenções, o prédio da Antiga Provedoria Real da Fazenda (figura 30), localizado ao lado do Palácio Piratini, é considerado como o prédio público mais

antigo da cidade e único exemplar restante do núcleo administrativo inicial, em torno da atual Praça da Matriz. Teve sua construção iniciada em 1773 e concluída em 1790, sofrendo a primeira reforma em 1860 com a construção do segundo pavimento. Os alicerces em alvenaria de pedra irregular com argamassa de barro são provavelmente os únicos remanescentes do século XVIII. As paredes principais em alvenaria de tijolo maciço, com espessuras de 75 a 90 cm, foram construídas provavelmente em função da reforma citada. Infelizmente as sucessivas intervenções realizadas ao longo do tempo dificultam a identificação dos demais elementos originais, além da carência de documentação sobre as mesmas.

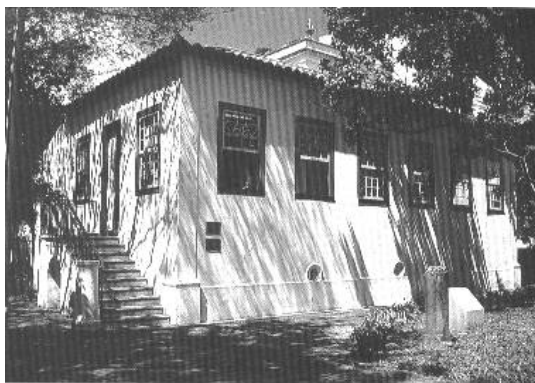
Figura 31: Solar Lopo Gonçalves (KIEFER; LUZ, 2000)

As edificações, na primeira metade do século XIX, apresentam ainda as mesmas características da arquitetura simples colonial. Em termos de métodos construtivos e materiais, no entanto, estas já eram construídas com estruturas em alvenaria de pedra ou tijolos e entrespisos sobre barroteamento de madeira, com paredes internas armadas em estuque. As fundações eram rasas em alvenaria de pedra e barro ou de tijolos maciços com argamassa de cal. O Solar Lopo Gonçalves (localizado na Rua João Alfredo, 582), construído por volta de 1840, sede de propriedade rural da época, quando ainda a área em que está localizado não era incluída no perímetro urbano, apresenta essas características (figura 31).

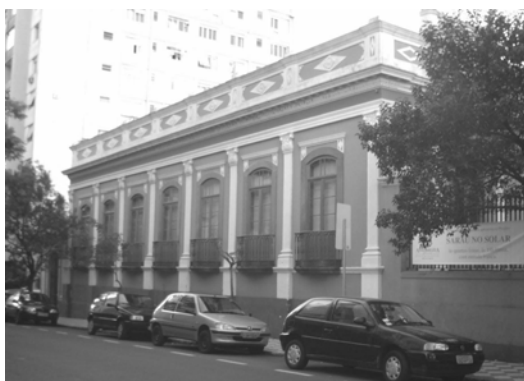
Figura 32: Solar dos Câmara

receberam decoração com pilastras, capitéis e cimalkhas (figura 32). Algumas paredes internas em estuque são, possivelmente, também desta época.

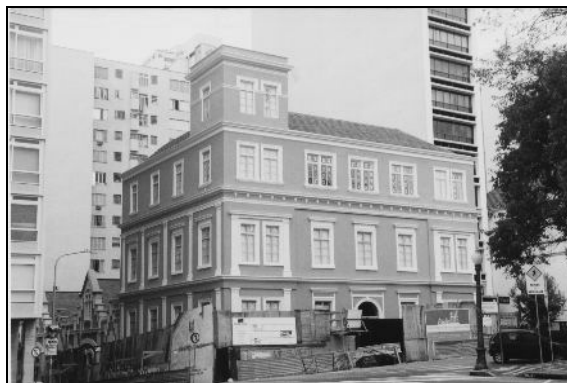
Figura 33: Palácio Provisório

A difusão da linguagem neoclássica da arquitetura influenciou as construções a partir da metade do século XIX. Segundo Reis Filho (1987), no que diz respeito às técnicas e materiais utilizados, o que mais se desenvolveu foi o aperfeiçoamento dos acabamentos. As paredes eram construídas de alvenaria de tijolo, revestidas de argamassa de cal e areia, pintadas com motivos de caráter decorativo. Em alguns casos, os acabamentos apareciam em azulejos. As paredes, com espessura uniforme, permitiam a produção mecanizada de portas e janelas. Nesta época, o desenvolvimento das serrarias mecânicas proporcionou a produção de pisos com tábuas em junções do tipo macho e fêmea, mais perfeitas que os velhos tabuados, produtos de serra manual e sem junções. Um tipo de piso mais fino, o parquet, surgiu ainda mais tarde. Nas cozinhas e banheiros, eram empregados ladrilhos hidráulicos, apoiados sobre abobadilhas de tijolos e vigas de ferro. Algumas transformações ocorreram também nas coberturas. As estruturas, utilizando madeira aparelhada, armadas em tesouras, tinham telhamento, não mais em telhas capa-e-canal – produzida com irregularidade e fixação precária - mas com telhas de barro tipo francesa ou em lâminas de ardósia importadas. Utilizou-se o ferro forjado ou fundido nas peças estruturais, como vigas e colunas, ou em acabamentos, como ornamentos de jardim, gradis, escadas, ferragens de janelas e portas, além de dutos e calhas que tinham as gárgulas como terminações. Em vão maiores, quando eram empregadas as vigas metálicas, essas eram cobertas pela alvenaria. Em Porto Alegre, o Antigo Palácio do Governo, conhecido também como Palácio Provisório, (localizado junto à Praça da Matriz) construído entre 1857 e 1871, é um exemplar com estas características (figura 33).

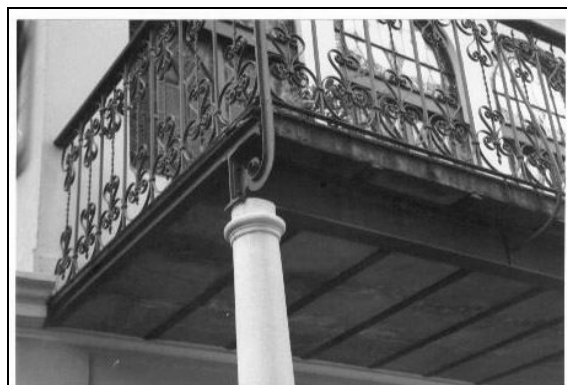
Figura 35: Palacete Argentina

Também são exemplares deste período os palacetes e "vilas" que se expandiam ao longo do aristocrático Bairro da Independência, tendendo à escala do cotidiano. Os palacetes construídos entre 1900-1930 expressam um momento histórico de prosperidade do comércio e da indústria porto-alegrense (FRANCO, 1988). Alguns destes exemplares têm tecnologia importada como solução construtiva, utilizando a estrutura e demais elementos construtivos em alvenaria e ferro de forma ornamental, como no Palacete Argentina, conforme pode-se observar na figura 35.

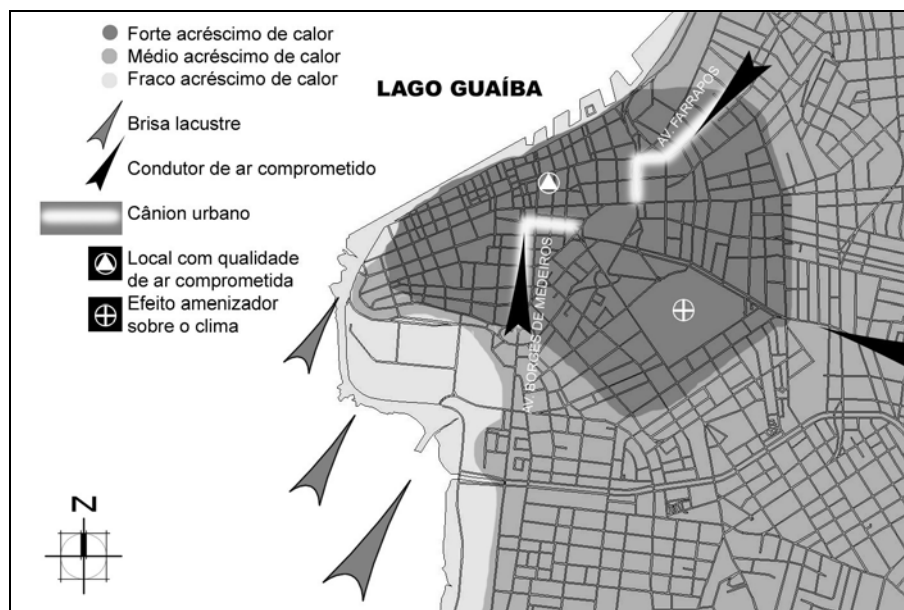
Figura 41: mapa do clima urbano da área central de Porto Alegre (HASENACK e FERRARO, 1998)

Com exceção do lado sul do centro da cidade, que recebe a ventilação noturna vinda do Lago Guaíba, as demais áreas do centro onde se concentram a maior parte das edificações analisadas (93%) possui um clima de superfície edificada com forte acréscimo de calor, segundo o Mapa do Clima Urbano da cidade (figura 41), publicado por Hasenack e Ferraro (1998). Além disso, a região central se apresenta como local com qualidade de ar comprometida, além de possuir cânions urbanos, alterações do campo eólico e condutores de ar comprometido.

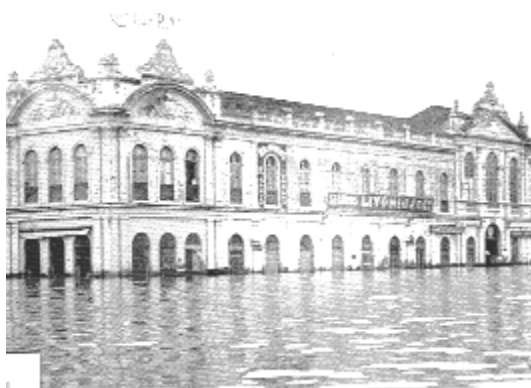
Figura 55: enchente de 1942 atingindo a área central de Porto Alegre (MENEGAT, 1998)

Um caso pontual sempre chama a atenção na história de Porto Alegre. Em 1942, a cidade sofreu com a invasão das águas do Lago Guaíba no centro, que atingiu prédios como o Mercado Público, o atual Museu de Arte do Rio Grande do Sul e os Correios e Telégrafos, atual Memorial. Os piores danos foram causados nos pavimentos térreos e nos porões. Conforme verificado, pelas características de ambiente, parte do Centro Histórico está localizado em uma zona propícia a alagamentos. Anos mais tarde, com a intenção de proteger a área central de uma nova inundação, construiu-se a barreira conhecida como o muro da Mauá, do lado norte da península. Já no lado sul, a Avenida Beira Rio funciona com anteparo para as águas do Lago Guaíba (figura 55).

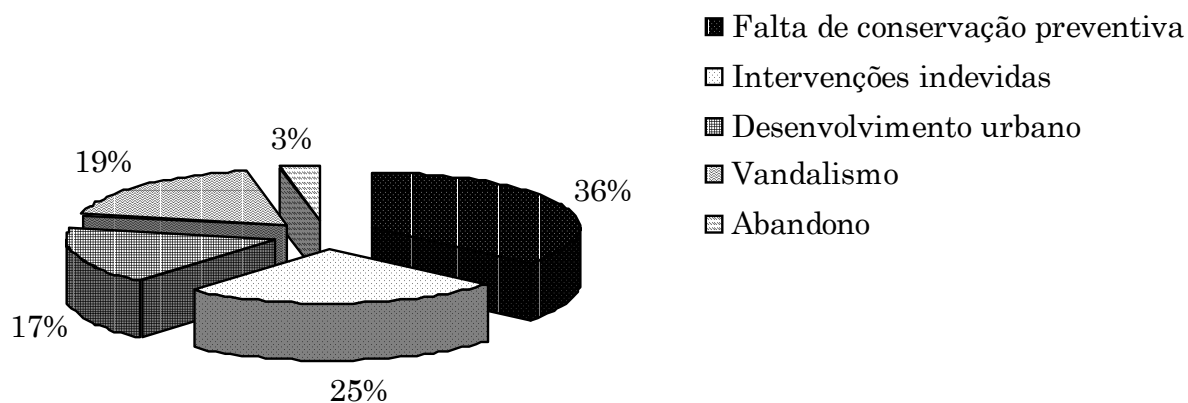
Figura 56: principais causas de danos em edificações do patrimônio cultural em função da ação do homem em Porto Alegre (1981-2001)
