**AVALIAÇÃO GEOTÉCNICA DA RUPTURA DE UM TALUDE
EM UM SOLO RESIDUAL MIGMATÍTICO
DO LESTE DE SANTA CATARINA**

Trabalho de Diplomação apresentado ao Departamento de Engenharia Civil da Escola de Engenharia da Universidade Federal do Rio Grande do Sul, como parte dos requisitos para obtenção do título de Engenheiro Civil

This work presents the procedures carried out in the investigation of the causes which brought a hill cut road slope in a migmatitic residual soil, on the east of Santa Catarina state, to the failure. The landslide that occurred in february 19th 2015 is classified as a slow rotational landslide, embracing about 25.000 m³. The elevation of positive pore-pressures act as the triggering mechanism of the failure, considering the high rainfall levels during this month, specially on the 14th, with levels near 110 mm. Three different materials were collected on the hillslope: the MgB and MgB-C soils belong to the alteration profile of residual soil, whereas the SDE soil probably descends from a diabase dike. Either way, they are all classified as silts. The MgB soil was contemplated with direct shear tests in undisturbed samples, while in the MgB-C soil, which is more repre

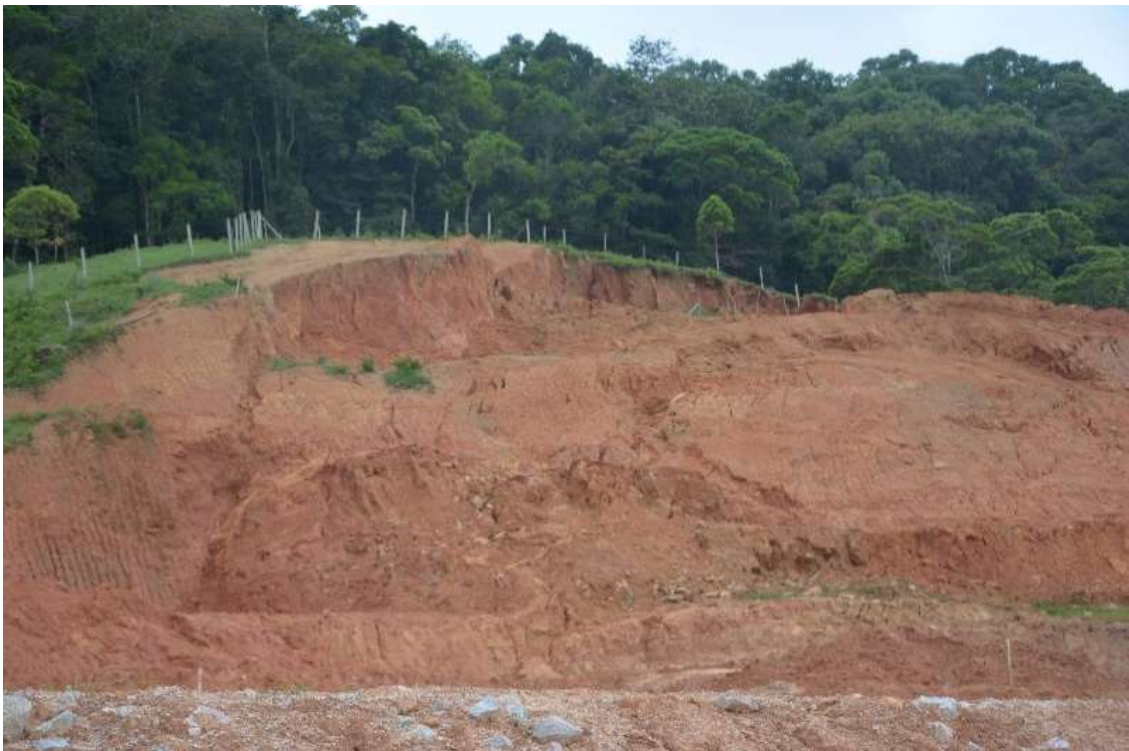
Figura 30 – Vista geral da encosta em novembro de 2015, em condição agravada

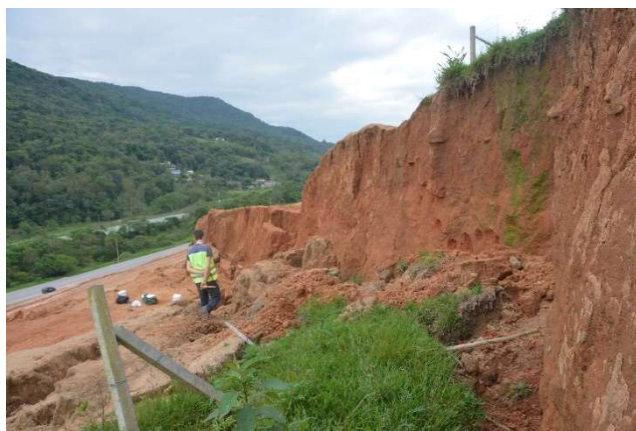
Figura 31 – Perspectiva do topo da encosta

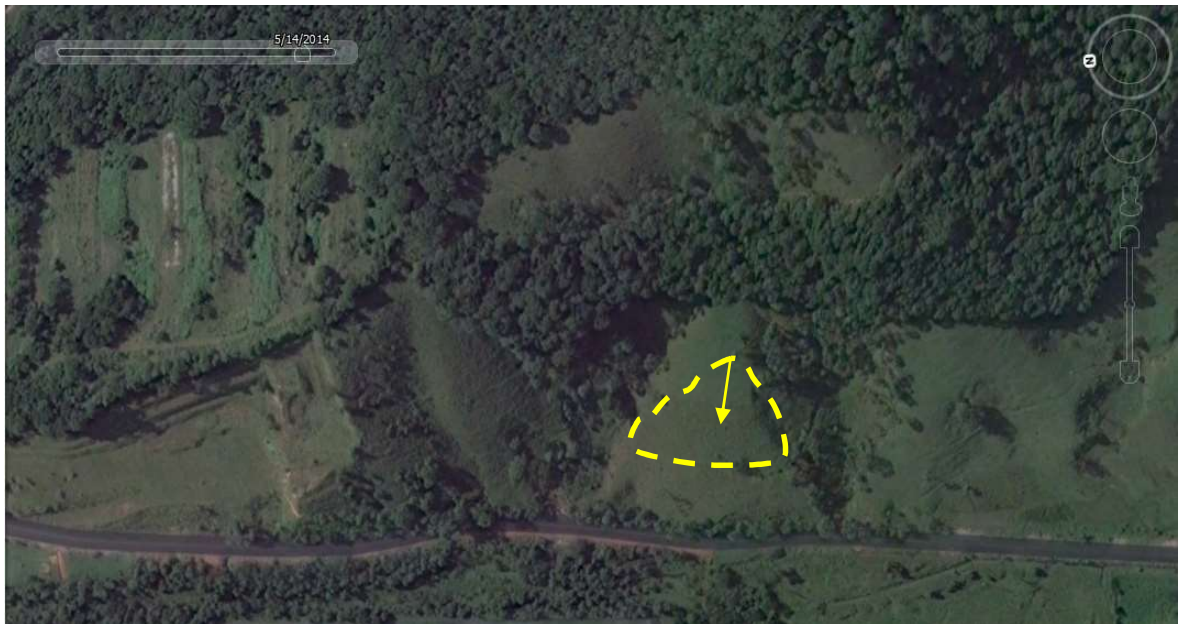
Figura 35 – Perspectiva superior da encosta em 14/05/2014

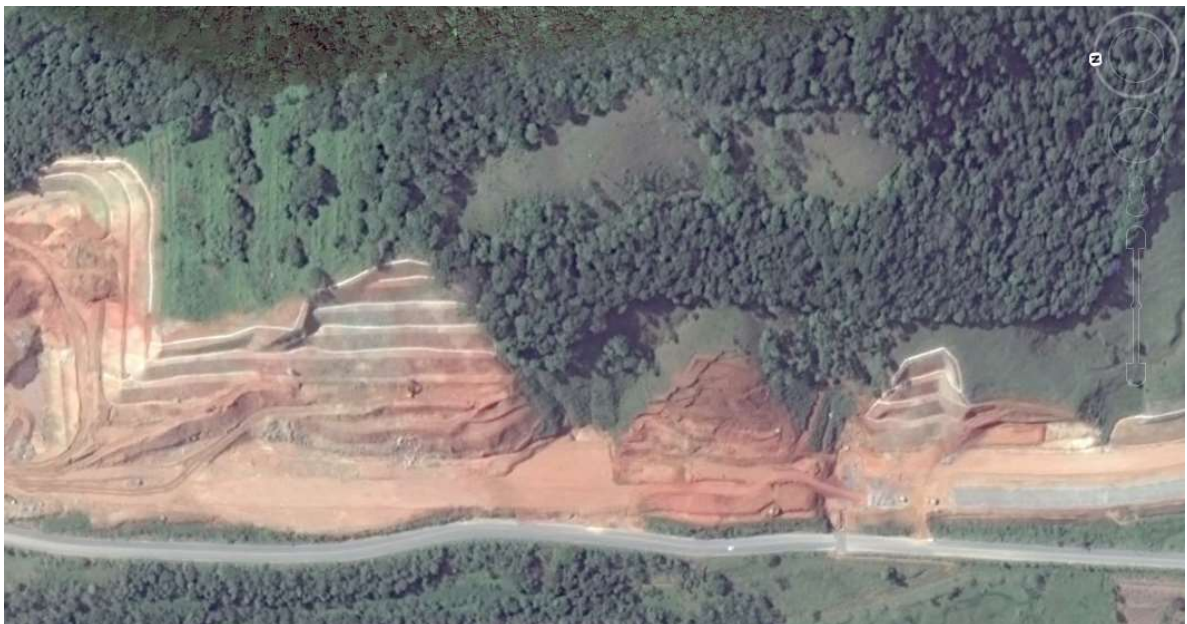
Figura 36 – Perspectiva superior da encosta em 27/08/2015

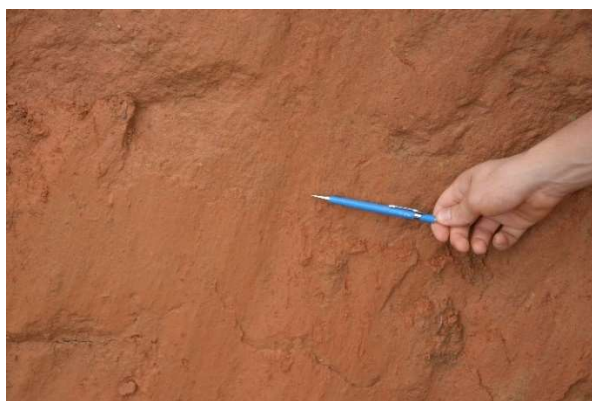
Figura 42 – Aspecto da polidez da superfície de ruptura no solo MgB

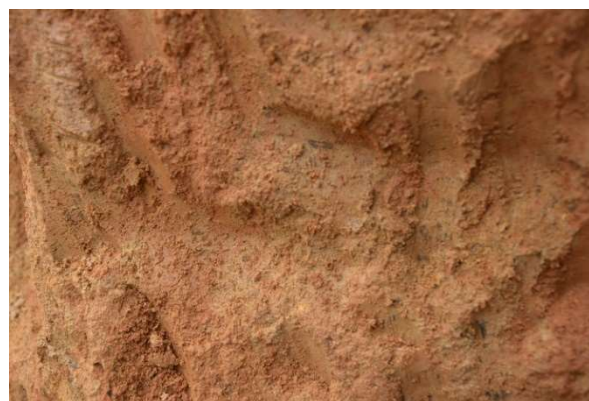
Figura 43 – Solo MgB-C com traços enegrecidos em sua matriz

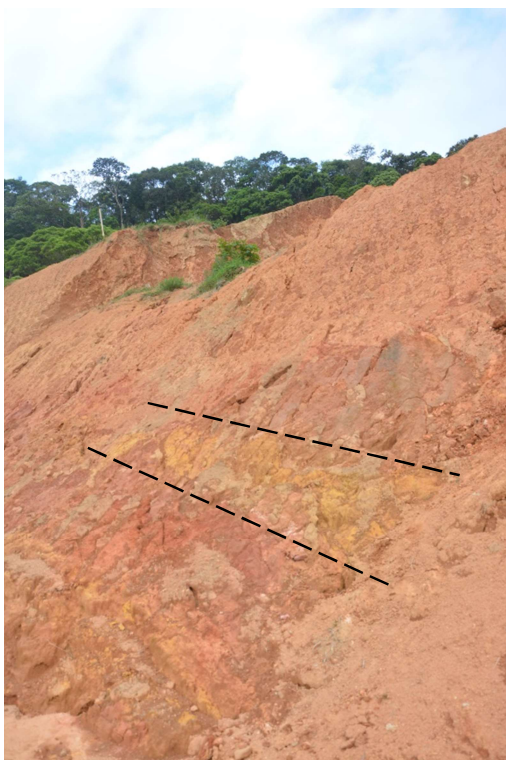
Figura 44 – Feição do solo SDE

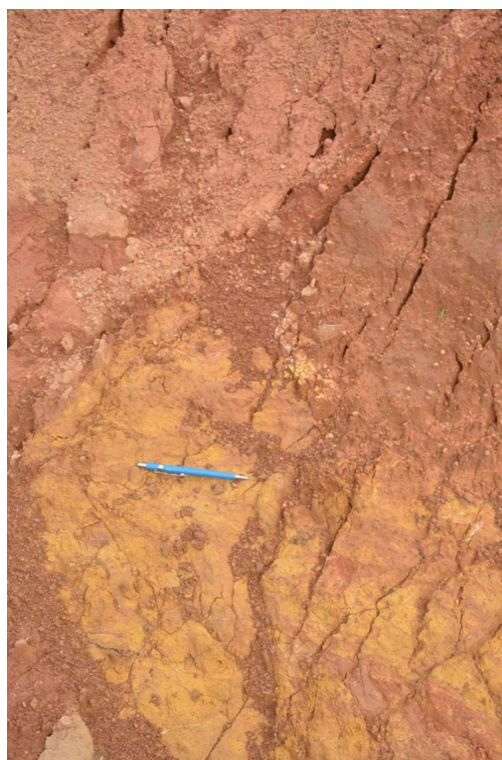
Figura 45 – Intemperização acentuada do solo SDE e contraste de coloração

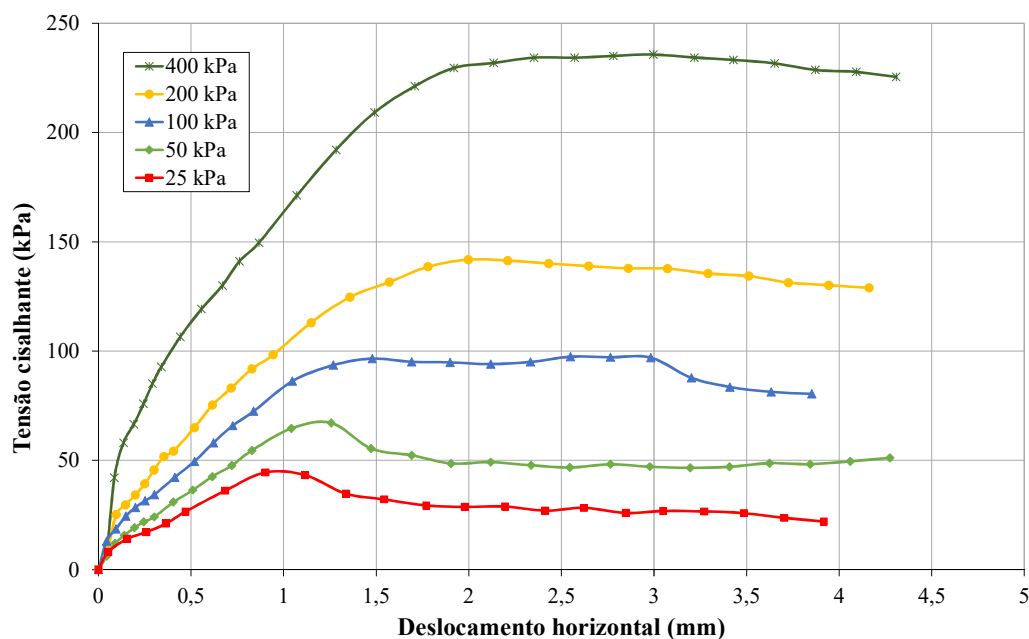
Figura 71 – Curvas de tensão cisalhante x deformação horizontal obtidas para o solo MgB
