# Analisa Rugi-Rugi Serat Optik Menggunakan Optical Time Domain Reflectometer Dengan Aplikasi AQ77932 Emulation

Fazra Habib<sup>1)</sup>, Neilcy Tjahjamoonsih<sup>1)</sup>, F. Trias Pontia W<sup>1)</sup>

<sup>1)</sup>Program Studi Teknik Elektro, Jurusan Teknik Elektro  
Fakultas Teknik Universitas Tanjungpura  
Email: fazrahabib77@gmail.com

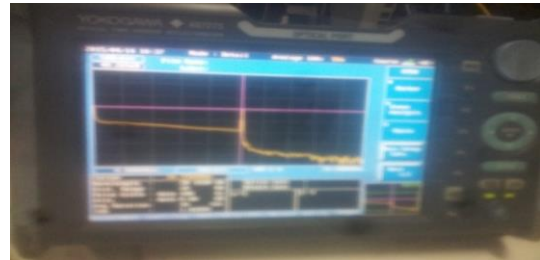
**Gambar 1.** *Optical time Domain Reflectometer* Yokogawa AQ 7275 (Sumber : PT. Telkom Pontianak)

- *Optical Time Domain Reflectometer* (OTDR) Yokogawa AQ 7275
- *Connector* penghubung
- Laptop
- *Power Supply*
- OTB yang akan diukur

- Jangan melihat laser secara langsung karena berbahaya untuk mata.
- Konektor untuk menghubungkan OTDR ke OTB harus bersih untuk mendapatkan hasil yang optimal
- Gunakan tegangan catuan yang diijinkan.
- Penanganan kabel konektor harus sesuai dengan *standart* yang telah diterapkan.
- Kondisi lingkungan alat harus bersih.
- Harus mengatur alat sesuai dengan jarak yang akan kita ukur untuk jarak alat yang

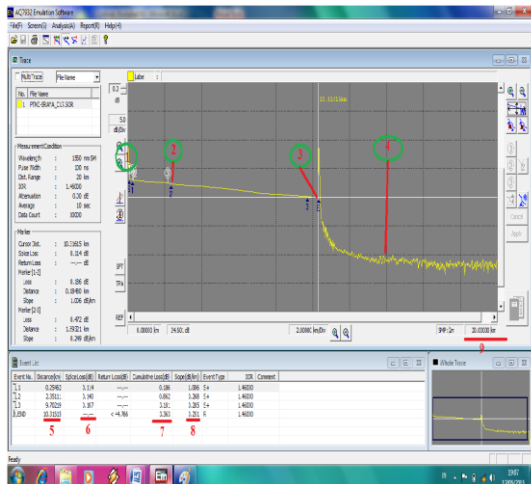
**Gambar 4. Hasil Pengukuran Serat Optik Core 17 Pada Lintasan Pontianak-Sungai Raya Menggunakan OTDR Dengan Aplikasi AQ7932 EMULATION (Sumber : PT. Telkom Pontianak)**

Keterangan :

1. Menunjukkan titik awal dari lintasan tersebut.
2. Titik dimana terjadi titik sambung.
3. Menunjukkan titik akhir dari lintasan tersebut.
4. Derau
5. Pada event 1 sampai 3 menunjukkan titik dimana terjadinya titik sambung dan pada event 4 adalah jarak total link tersebut.

6. Nilai yang redaman *splice* atau *bending* yang terjadi pada *link* tersebut.
7. Total *loss*
8. Rata-rata *loss* per kilometer.
9. *Dynamic range*.

Berikut akan diambil salah satu contoh perhitungan rugi-rugi total dari *link* Pontianak-Sungai raya dengan menggunakan persamaan 2.1 pada *core* 17 Pontianak-Sungai raya dan total *loss* standarisasi PT.Telkom :

$$L_t \text{ (dB)} = (10,316 \times 0,215) + (2 \times 0,2) + (2 \times 0,5)$$

$$= 2,217 + 0,4 + 1 = 3,617 \text{ dB}$$
