Analisa Rugi-Rugi Serat Optik Menggunakan Optical Time Domain Reflectometer Dengan Aplikasi AQ7932 Emulation

Fazra Habib¹⁾, Neilcy Tjahjamoonsih¹⁾, F. Trias Pontia W¹⁾

¹⁾Program Studi Teknik Elektro, Jurusan Teknik Elektro
Fakultas Teknik Universitas Tanjungpura
Email: fazrahabib77@gmail.com

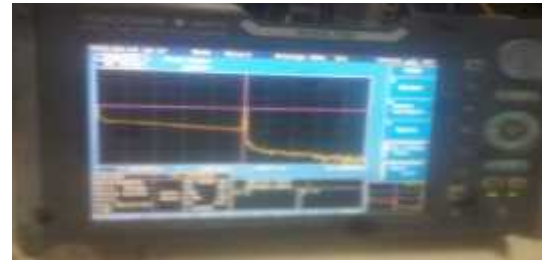
Gambar 1. *Optical time Domain Reflectometer* Yokogawa AQ 7275 (Sumber : PT. Telkom Pontianak)

- *Optical Time Domain Reflectometer* (OTDR) Yokogawa AQ 7275
- *Connector* penghubung
- Laptop
- *Power Supply*
- OTB yang akan diukur

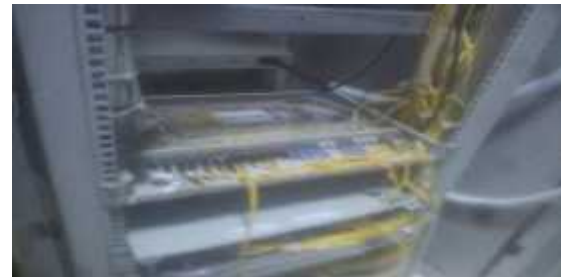
Gambar 2. *Optical termination Box* (OTB) (Sumber : PT. Telkom Pontianak)

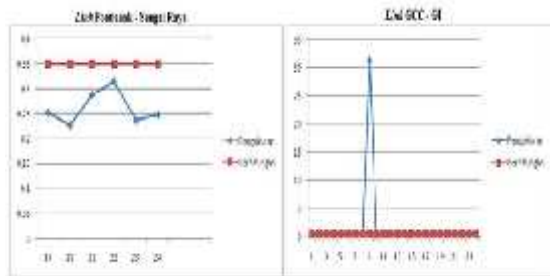
Gambar 5. Grafik Perbandin Pontianak-Sungai R dan Rugi-Rugi Hasil Pengukuran dan Perhitungan dari Link aya dan GCC-GI.

Berdasarkan Gambar 5 menunjukkan bahwa rugi-rugi yang terdapat pada *link* Pontianak-Sungai raya tidak berpengaruh besar terhadap kualitas sistem komunikasi serat optik, namun dari hasil pengukuran terhadap perbedaan nilai rugi-rugi pada setiap core yang disebabkan bertambahnya usia komponen hingga mempengaruhi nilai rugi-rugi pada *link* tersebut, nilai rugi-rugi konektor yang semakin membesar, dan penambahan titik sambungan pada setiap core pada *link* Pontianak-Sungai raya sehingga mempengaruhi perbedaan nilai rugi-rugi pada setiap core, untuk menghindari terjadinya rugi-rugi yang besar pada core maka perlu dilakukan pemeliharaan atau perawatan secara rutin.

Dari hasil Pengukuran pada *link* GCC-GI memiliki nilai rugi-rugi yang berkisar 0,390 s/d 0,401 akan tetapi terdapat salah satu core yang menunjukkan nilai rugi-rugi yang sangat fantastis yang terjadi pada core 9 yang bernilai 31,294 dB yang disebabkan terjadinya *macrobending* pada jarak 6,4957 km yang dikarenakan adanya kegiatan perbaikan jalan pada lingkungan sekitar jalan yang dilalui *link* GCC-GI tersebut dan tidak sengaja mengenai *tube* penyimpanan serat optik *link* GCC-GI sehingga menimbulkan nilai rugi-rugi yang sangat besar, untuk nilai standar acuan rugi-rugi adalah 0,51 dB untuk setiap core. Pada dasarnya nilai rugi-rugi besar pada core 9 akan membuat perangkat *link* GCC-GI tidak dapat hidup akan tetapi yang kondisinya core 9 tidak lagi dipakai sehingga tidak mempengaruhi kinerja *link* tersebut. Untuk menghindari

Dari hasil pengukuran dan perhitungan pada *link* Pontianak-Sungai raya tidak ada hasil pengukuran yang melebihi hasil perhitungan sehingga dapat disimpulkan *link* ini memiliki performansi yang baik, sedangkan dari hasil pengukuran dan perhitungan pada *link* GCC-GI ditemukan satu *link* yang sedang mengalami gangguan yaitu pada core 9 yang disebabkan *macrobending* sehingga membuat core tersebut tidak berfungsi akan tetapi *link* GCC-GI masih berkerja dengan baik dikarenakan core 9 memang sedang tidak dipakai sehingga tidak mempengaruhi kinerja perangkat.
