Estudio de la Pátina Biológica y Ensayos de Limpieza en el Mausoleo Yalour, Cementerio de La Plata.

El mausoleo de Yalour es un monumento realizado en hormigón armado martelinado, ubicado en un lote especial cedido por el Consejo Deliberante, diseñado por el ingeniero platense Enrique Boudet y construido por Armando J. Frehner entre 1931 y 1932, destacándose en el frente una escultura de una escena marina. Actualmente, el mausoleo se encuentra uniformemente cubierto por una pátina negra, con manchas conspicuas de tono más claro. El objetivo de este trabajo fue caracterizar la pátina y evaluar los procedimientos de limpieza más aptos para su intervención final. Para ello: i) se tomaron muestras de las paredes y de los vidrios del mausoleo que se observaron en microscopio óptico, de barrido de electrones y de epifluorescencia e ii) se ensayaron metodologías de limpieza en laboratorio e “*in situ*”. Primero se cepilló en seco la superficie, luego una parte se lavó sólo con detergente neutro, otra con detergente neutro y aplicación de cloro, y otra con aplicación de papeta AB57 modificada con el agregado de cloruro de benzalconio en forma directa y de emplasto (cubierta de papel). Pud

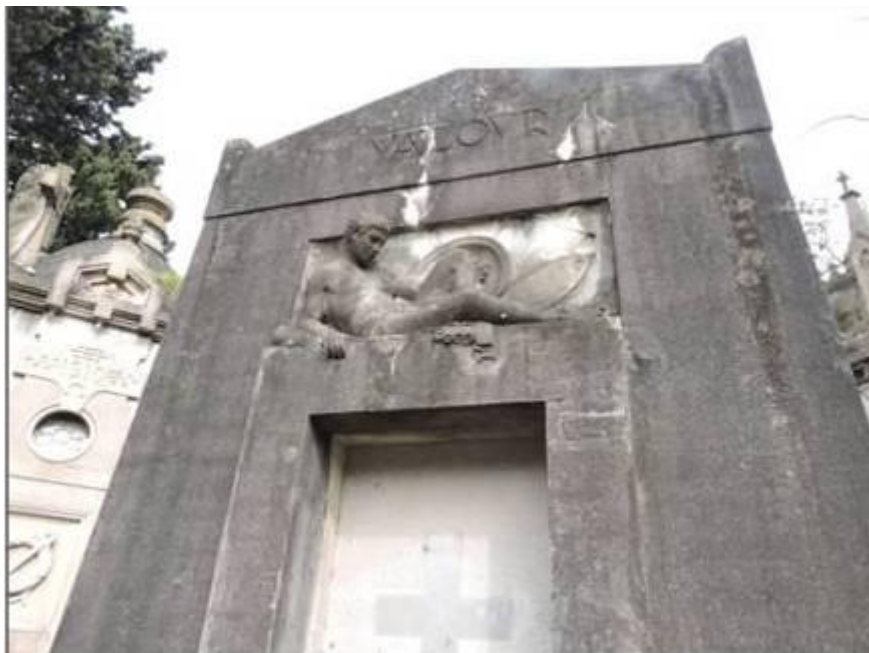
Figura 2: Mausoleo de Yalour.

El mausoleo Yalour, se encuentra emplazado en el Cementerio de La Plata (Fig. 1), en un lote especial cedido por el Concejo Deliberante en homenaje a este marino que rescató numerosos naufragos y expedicionarios polares en aguas del Atlántico Sur [9] Es un monumento de 3,25 m de frente por 3 m y 4,50 m de alto, realizado en hormigón armado martelinado. Fue diseñado por el ingeniero platense Enrique Boudet y construido por Armando J. Frehner entre 1931 y 1932, destacándose en el frente una escultura de una escena marina (Fig. 2).

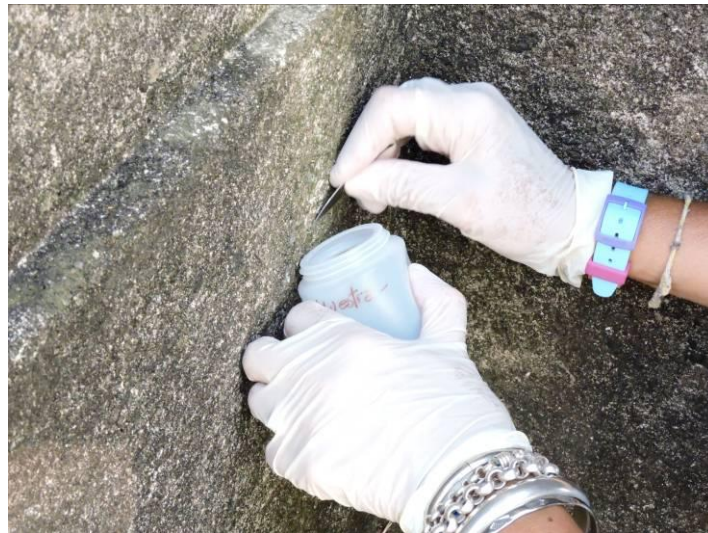
Se tomaron muestras en 4 sitios de las paredes mediante raspado con bisturí esteril (Fig. 3) y de los vidrios del mausoleo. En laboratorio, se separaron porciones de cada muestra, para su observación y determinación taxonómica de las algas en el microscopio óptico (Arcano), en el microscopio electrónico de barrido (FEI, Quanta 200) y en el microscopio de epifluorescencia (Olympus BX51). El resto de la muestra se colocó en caldo de cultivo BG11 para su mantenimiento [10].

Figura 3: Toma de muestra de la pátina que recubre al mausoleo Yalour.

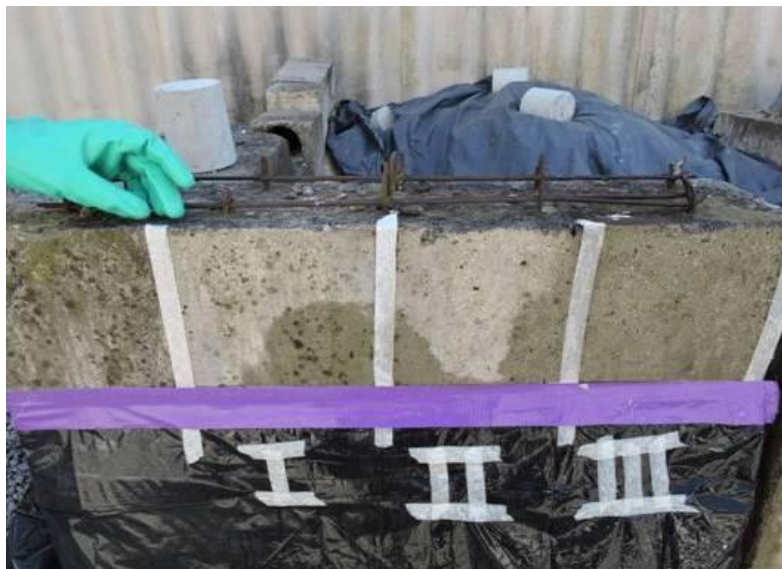
Se observó que con los métodos indicados en la Tabla 1, el mejor resultado se obtuvo con el proceso III (con los otros procedimientos la superficie queda con coloración oscura); se comprobó además en el ensayo de laboratorio que el cloruro de benzalconio eliminó la pátina sin dejar manchas amarillas (Fig. 8) y por eso se aplicó luego en las pruebas “*in situ*”.

Sin embargo, en el mausoleo en sí, se observó que tras el cepillado en seco y posterior lavado con agua aplicando finalmente agua clorada al 15 % con enjuague abundante, la limpieza era satisfactoria. La papeta AB57 con cloruro de benzalconio sólo fue necesaria puntualmente para eliminar las colonias aún presentes y que se veían como manchas verdes.

Figura 8: Ensayo de limpieza en laboratorio: aspecto final de la superficie luego de aplicar los distintos métodos.

En vista a una posible intervención, se recomienda aplicar una limpieza con cepillado en seco, seguida de un lavado con detergente neutro y agua con aplicación final de papeta AB57 con el biocida.
