**Análise ambiental da bacia do rio Castelo (ES), com
ênfase no problema das inundações**

RESUMO

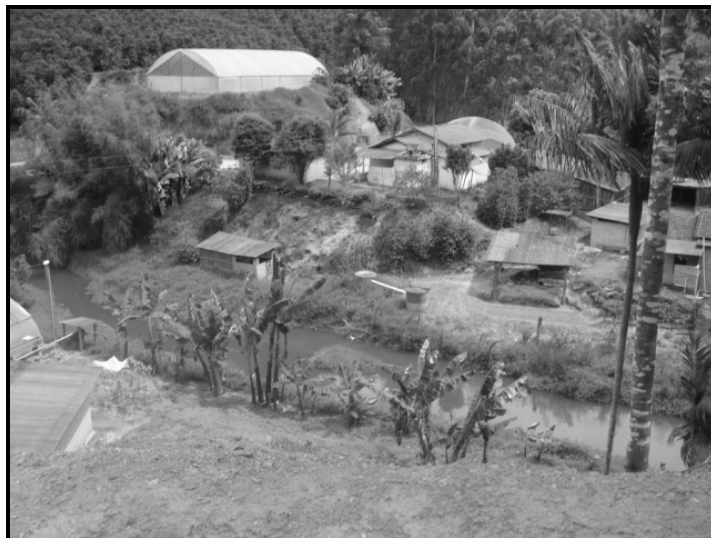
Figura 3 - Habitações ocupando a planície de inundação de um curso d'água da BHRC

Foram visitados 18 pontos, de acordo com a viabilidade de acesso à região. As planícies de inundação com presença de habitações tiveram preferência de escolha, como se observa na Figura 3, pois as perdas materiais e humanas são maiores nessas áreas, quando assoladas por inundações. Também é possível observar a vegetação em crescimento, representada pelo cultivo de eucaliptos, que aparecem com maior frequência nas porções Norte e Nordeste da região. Os padrões de uso do solo e declividade foram analisados qualitativamente.

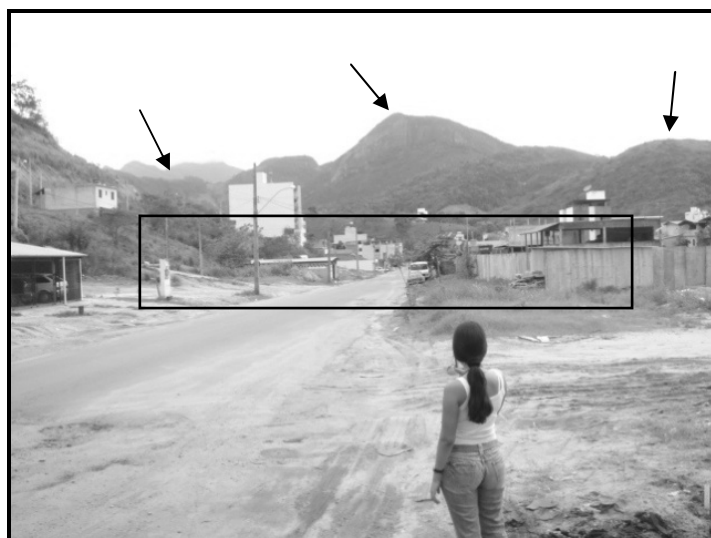
Figura 4 - Foto tirada na planície de inundação do município de Castelo (retângulo), mostrando o contraste de declividade (setas) da região.

A Figura 4 demonstra a ocupação na parte mais baixa do município de Castelo, cuja suavidade topográfica contrasta com a forte declividade observada ao redor da área urbana. Observa-se na Figura 5 a pastagem como uso do solo predominante que, de maneira geral, representa o manejo mais comum em toda bacia. O plantio de café e a constante prática de canalização dos rios, fazem-se presentes em vários locais, como se pode observar na Figura 5.

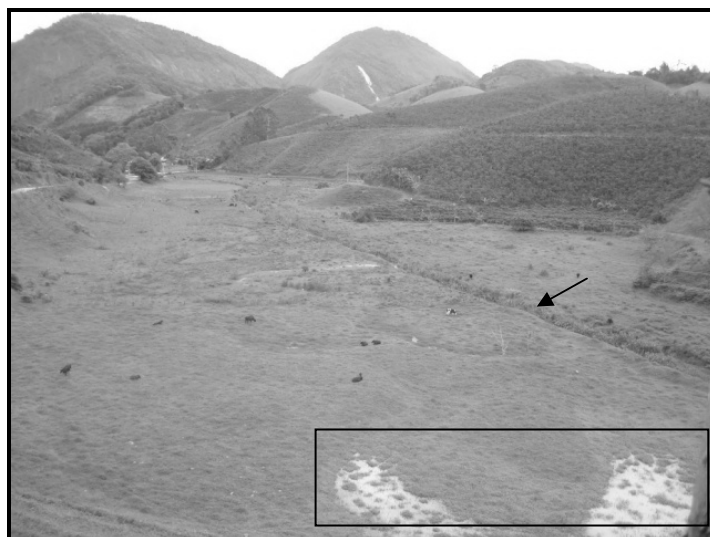
Figura 5 - Planície aluvial marcada por um canal retilíneo (seta). A foto também ilustra a pastagem como uso do solo e cultivo café. Observa-se também um meandro abandonado (retângulo).

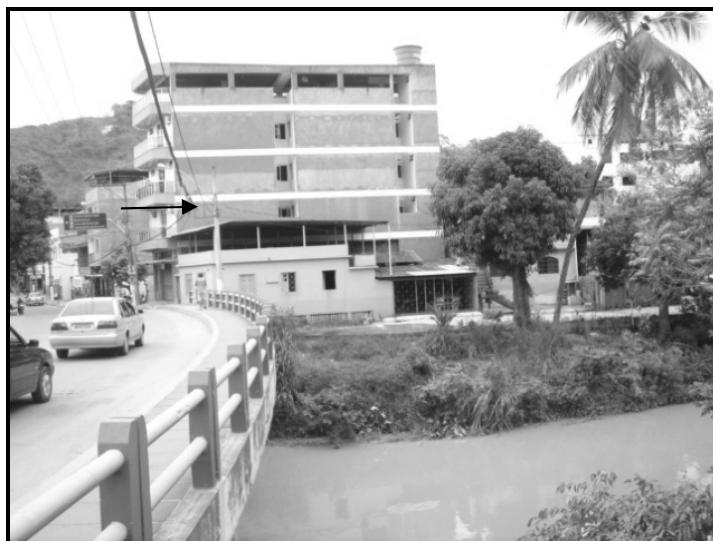
Figura 10 - Observa-se a ocupação das planícies de inundação do Rio Castelo, onde a seta indica a marca da última inundação que ocorreu no final de 2009.

Em geral o campo foi realizado ao longo da calha dos rios Castelo e Caxixe, que são as principais drenagens da região e, conseqüentemente, suas planícies aluviais se tornam locais preferenciais para a ocupação humana, como se pode observar nas Figuras 10, 12 e 16.

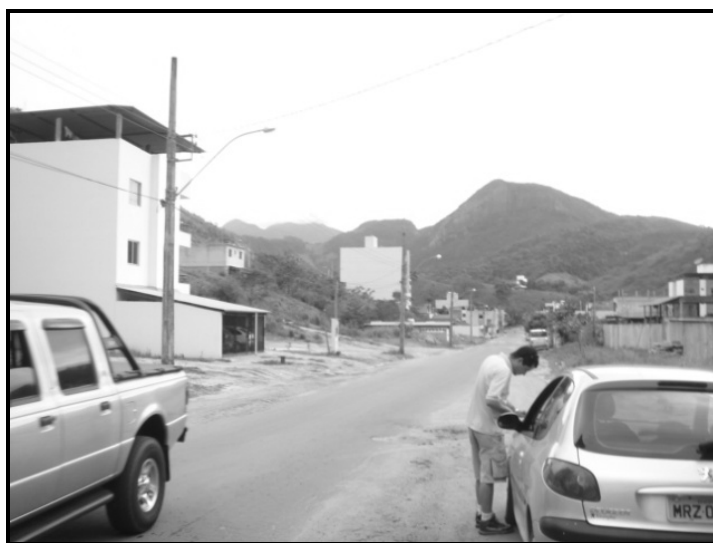
Figura 11 - A Área urbana do município de Castelo onde pode-se observar o contraste entre as escarpas íngremes ao fundo e a planície em que a cidade foi edificada.

As áreas urbanas, ilustradas nas Figuras 11 e 13 mostram o desenvolvimento das cidades da região nas porções mais planas da bacia. Vale ressaltar que as figuras também demonstram que as áreas planas são circundadas por áreas de maior declividade.

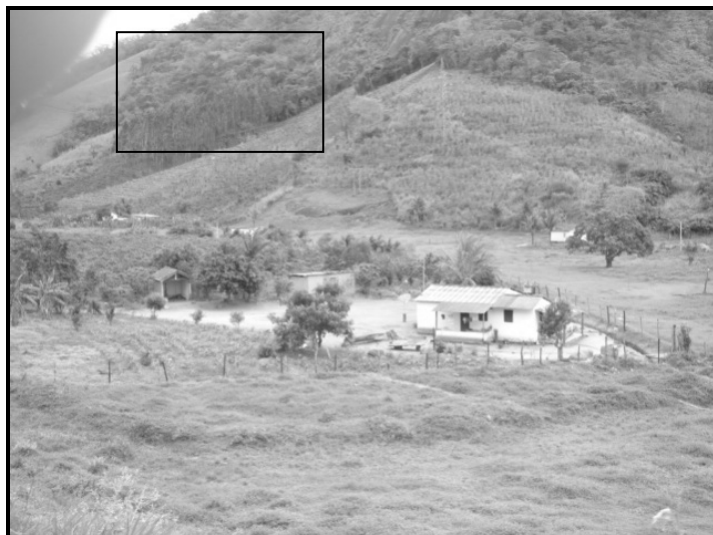
Figura 12 -3 Nota-se a ocupação na planície aluvial do Rio Castelo, a variação da declividade e do uso do solo de eucaliptos e pastagem (quadrado).

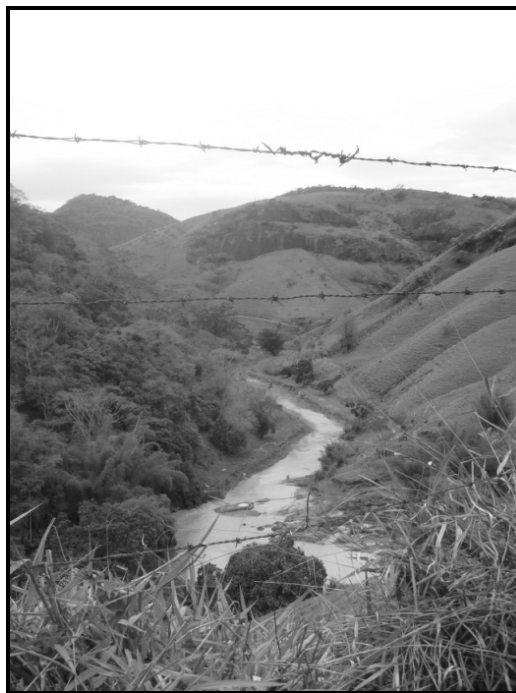
Figura 14 - O Rio Castelo apresenta-se sinuoso e encaixado no vale. Destaca-se também a variação da vegetação, ora aparentemente nativa (a), ora predominantemente dominada pela pastagem, (b).

Os padrões de drenagem variam ao longo de toda a bacia. Pode-se observar que na Figura 14 a sinuosidade do Rio Castelo é comprovada pelo aspecto meandrante do canal e, na figura 15 a drenagem encontra-se encaixada no vale. Na Figura 14 observa-se uma lagoa de cheia deixada pelo rio o que demonstra indícios claros das zonas mais inundáveis das bacias hidrográficas. Ainda na Figura 18 observa-se que a canalização dos rios é comum. De acordo com Guerra;

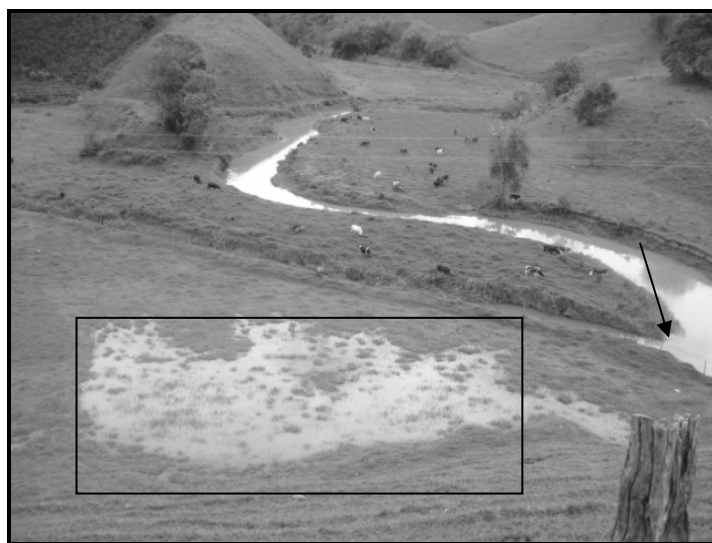
Figura 15 - Planície aluvial do Rio Castelo onde observa-se, no retângulo, o canal abandonado do rio e a seta vermelha indica o desvio antrópico do canal.

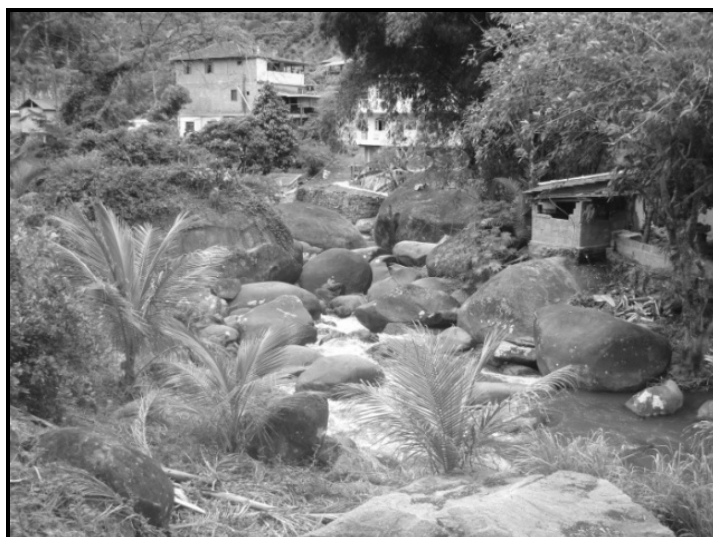
Figura 16 - Distrito de Caxixe Quente, pode-se observar que a cidade desenvolveu-se ao longo de um sistema fluvial entrelaçado proximal, caracterizado pelos matacões

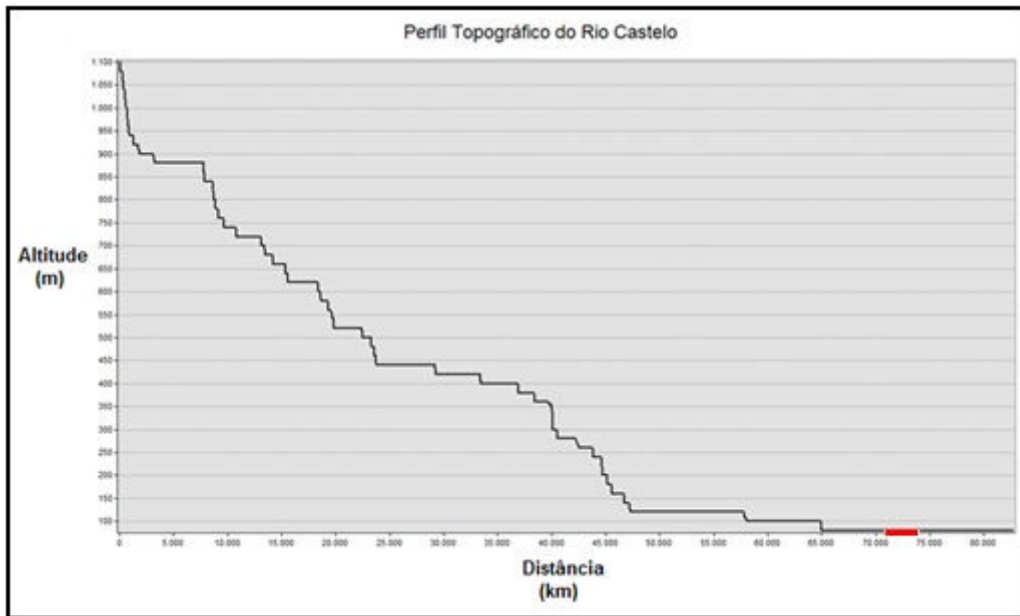
O perfil topográfico (Figura 18) confirma a existência de patamares ao longo do canal principal da BHRC. Tais patamares seriam esperados em uma bacia hidrográfica fortemente marcada pela presença de famílias de fratura truncantes entre si, mas a ocorrência sistemática e tão visível de pontos de inflexão (*knickpoints*) sugere a ocorrência de reajustes tectônicos ao longo do Cenozóico, a exemplo do que sabidamente ocorre a Norte do estado.

Figura 18 -4 Perfil topográfico da BHRC, gerado no software ArcGis 9.3[®]. O segmento vermelho destaca a posição aproximada de Castelo no perfil.

A partir da figura 18 pode-se observar também que a área urbana da cidade de castelo situa-se na porção de menor declividade da região, mais especificamente onde há uma estabilização na variação de cota, logo o escoamento superficial será baixo, como é mostrado pelo mapa de favorabilidade ao escoamento superficial, resultam deste fato a forte tendência ao acúmulo de água, e os conseqüentes pulsos de inundação.
