KAJIAN KUAT TEKAN BETON DAN KUAT TARIK BAJA TULANGAN GEDUNG TEKNIK ARSITEKTUR DAN ELEKTRO UNIVERSITAS SAM RATULANGI MANADO PASCA KEBAKARAN

Universitas Sam Ratulangi Fakultas Teknik Jurusan Sipil Manado

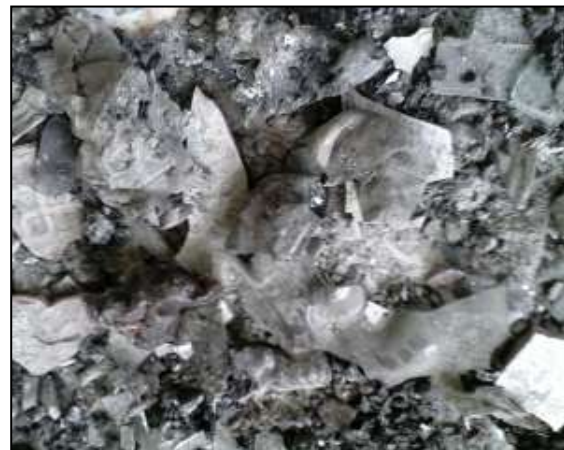
Gambar 4: Kaca yang meleleh

Sebagian besar barang-barang yang terbakar adalah jenis seng dan barang pecah belah dari plastik dan gelas/kaca. Sisa-sisa barang plastik, kaca/gelas dan metal yang terbakar masih terlihat disekitar lokasi, bahkan diruangan A1 terdapat bahan kaca yang sudah meleleh (lihat Gambar 2).

Berdasarkan evaluasi visual terhadap benda-benda yang meleleh akibat panas kebakaran maka dapat diperhitungkan panas tertinggi yang terjadi, dari pengamatan visual untuk ruangan A1

suhu diperkirakan berkisar 600°C s/d 900°C dimana pengaruhnya terhadap beton adalah sisa kuat tekan sampai pada angka 10%, serta sisa modulus elastisitas sampai 5%, untuk ruangan A2 s/d A8 mempunyai suhu yang berbeda- beda yaitu berkisar antara 300°C – 600°C sisa kuat tekan sampai pada angka dimana kekuatan beton dapat berkurang antara 30% s/d 80%.

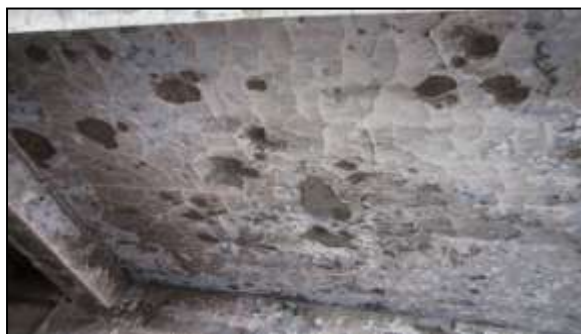
Gambar 5: Kondisi ruangan A1

Dari hasil pengamatan lapangan di lokasi kebakaran khususnya diruangan A1 dimana sumber api berasal, menunjukkan bahwa permukaan beton bagian bawah pelat dan balok sebagian berwarna putih, retak-retak permukaan, kayu terbakar habis dan ada bagian yang telah terjadi spalling (lihat Gambar 5), berdasarkan teori, kondisi ini menunjukkan bahwa lokasi tersebut telah mengalami kebakaran yang cukup lama dan suhunya diperkirakan lebih dari 600°C .

Sedangkan untuk ruangan A2 s/d A8 dilihat dari ciri-cirinya yaitu warna beton merah muda, kayu berubah menjadi arang maka dapat diperkirakan tingkat panas yang terjadi berkisar antara 250°C – 600°C .

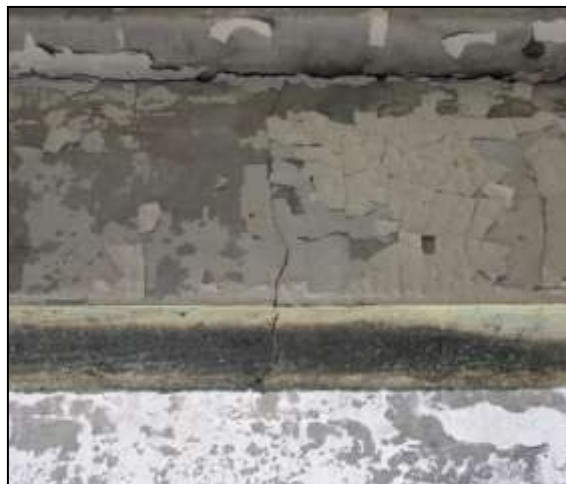
Gambar 6. Retak yang terjadi akibat kebakaran

Dari hasil pengamatan visual terjadi beberapa retak pada beberapa bagian struktur bangunan terutama pada ruangan A1. Retak yang terjadi dapat dilihat pada Gambar 6.

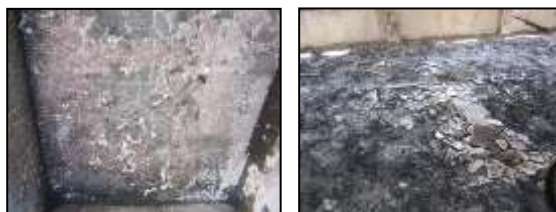
Gambar 7. Spalling dan Terkelupasnya Plesteran

Kejadian ini merupakan proses berikutnya setelah terjadinya retak (lihat Gambar 7). Hal ini dapat terjadi karena adanya perubahan unsur kimiawi pada beton, adanya evaporasi air, pengembangan volume beton dan kemungkinan adanya tegangan sekunder karena tidak ratanya penyebaran temperatur yang terjadi. Penampakan spalling yang biasa terjadi diantaranya adalah permukaan beton melepuh, agregat di permukaan yang terbelah dan terlepasnya bagian-bagian sudut dari komponen struktur yang terbakar.

Suhu yang cukup tinggi pada ruangan A1 mengakibatkan terjadinya Spalling pada beberapa bagian struktur. Dapat dilihat pada Gambar 7 dimana terjadinya spalling pada plat bagian bawah lantai A2.

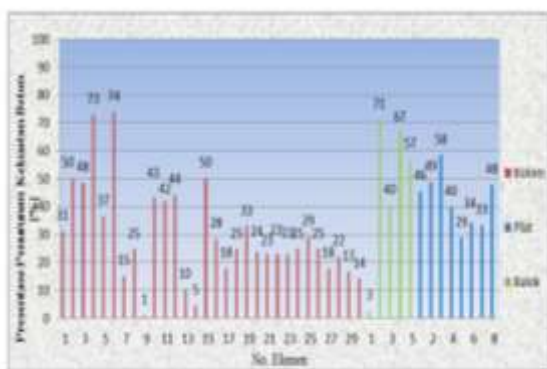
Grafik 2. Tingkat Penurunan Kekuatan Beton Hasil Hammer Test [%]

Dari grafik diatas dapat dilihat penurunan kekuatan yang diakibatkan kebakaran berkisar antara 1% s/d 74%, persentase penurunan kuat tekan beton terbesar adalah 74% yang berarti sisa kekuatan beton terkecil yaitu sekitar 26%, hasil evaluasi Schmidt Hammer Test diatas memperlihatkan kekuatan beton menurun drastis pasca terjadinya kebakaran.
